Compiègne – Théâtre Louis-Philippe

NOTICE STRUCTURE

DOSSIER N°22-075

IND B - 09/12/2024

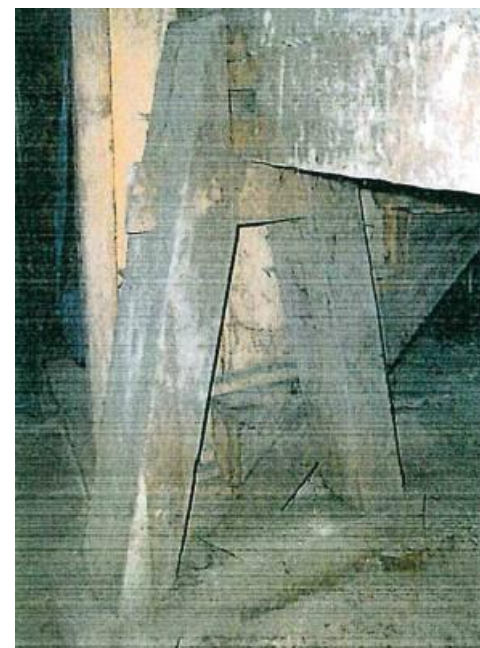
Figure 10 V inversé de reprise – Extrait rapport Apave

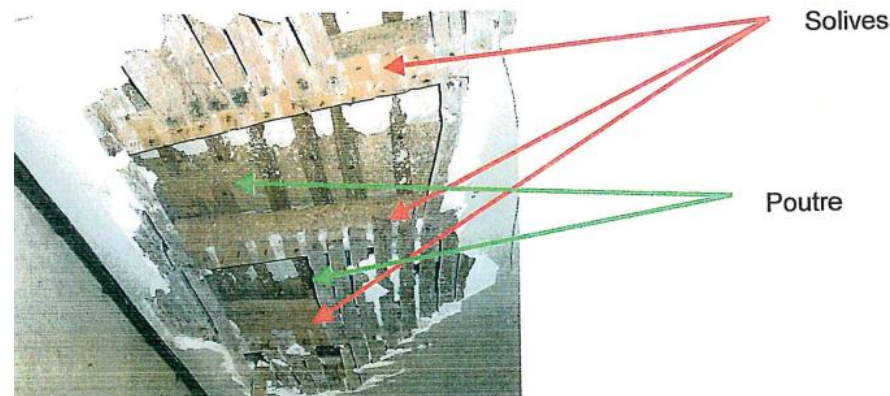
Figure 16 Sondage 2 – Extrait rapport Apave

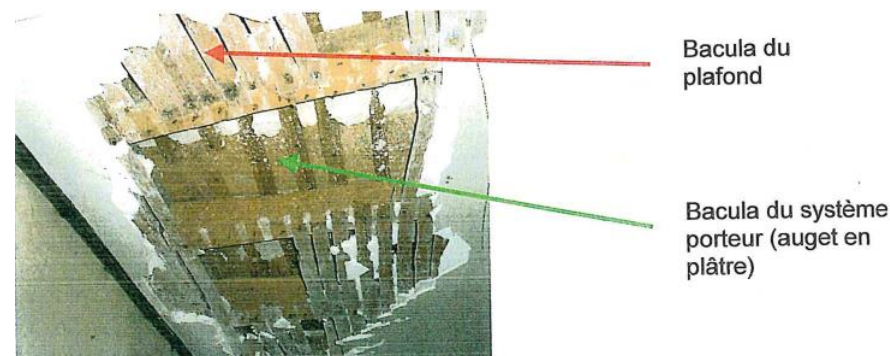
Figure 17 Sondage 2 – Extrait rapport Apave

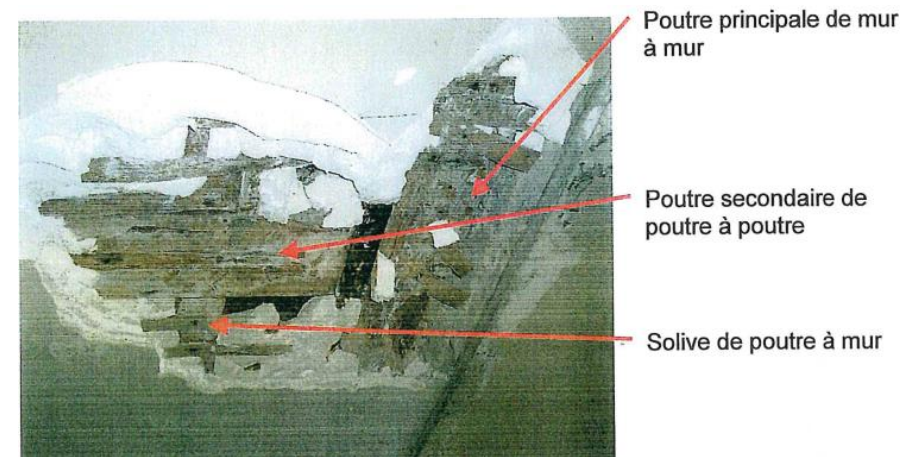
Figure 18 Sondage 32 – Extrait rapport Apave

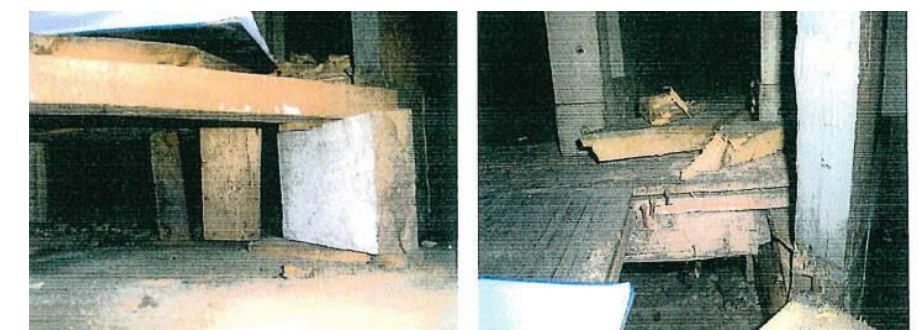
Présence de cales qui semble plus
récente que la partie globale du
plancher.

Les morceaux de planches déposés
présentent des attaques par les
insectes.

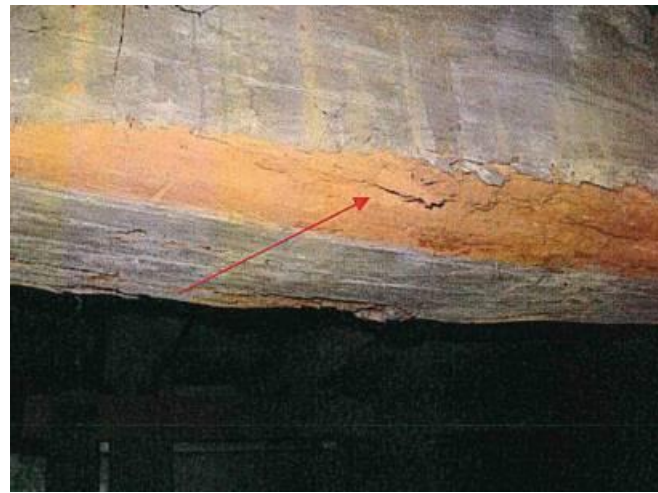
Figure 28 Solives reposant poutres 1 à 2 – Solive n°11 – Présences d'insectes à larves xylophage – Extrait rapport Apave

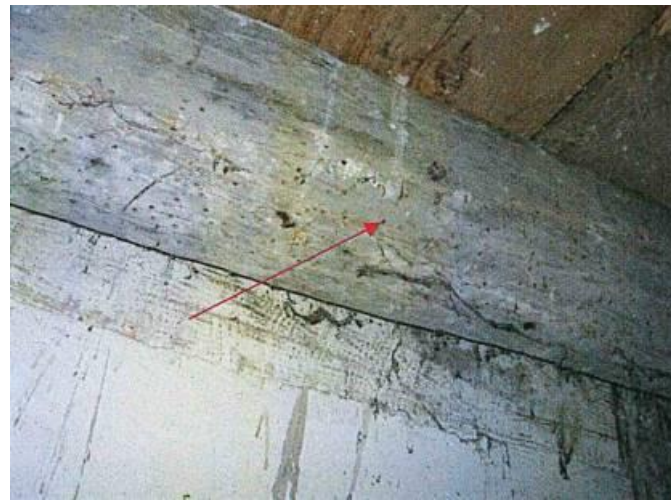
Figure 37 Solives reposant poutres 2 à 3 – Solive n°1 – Présences d'insectes à larves xylophage – Extrait rapport Apave

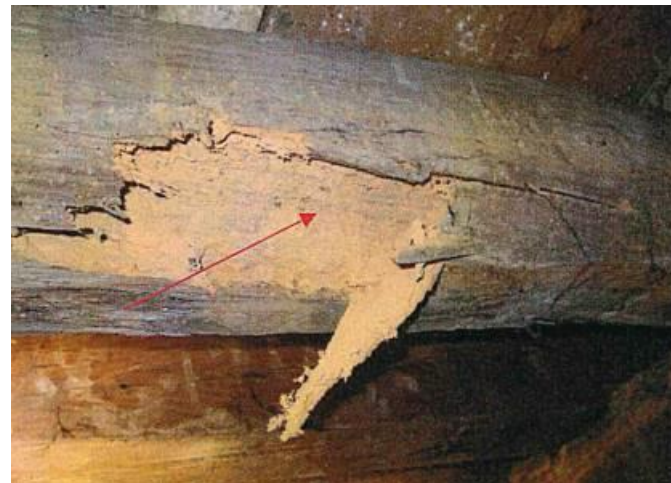
Figure 38 Solives reposant poutres 2 à 3 – Solive n°2 – Présences d'insectes à larves xylophage – Extrait rapport Apave

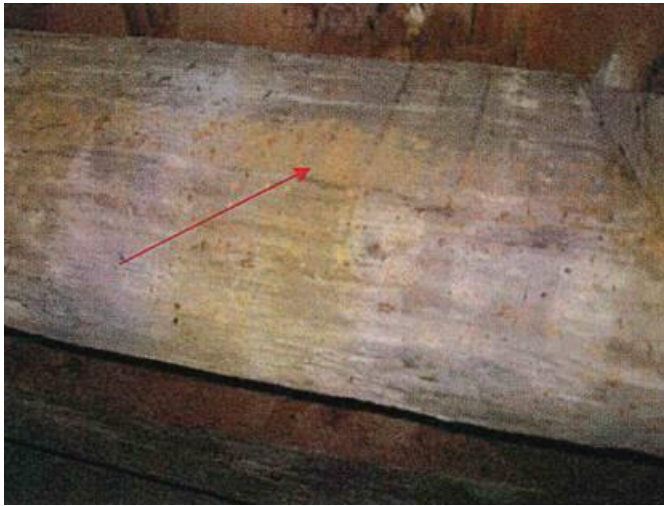
Figure 44 Solives reposant poutres 2 à 3 – Solive n°13 – Présences d'insectes à larves xylophage – Assemblage avec la solive 22 défectueux – Extrait rapport Apave

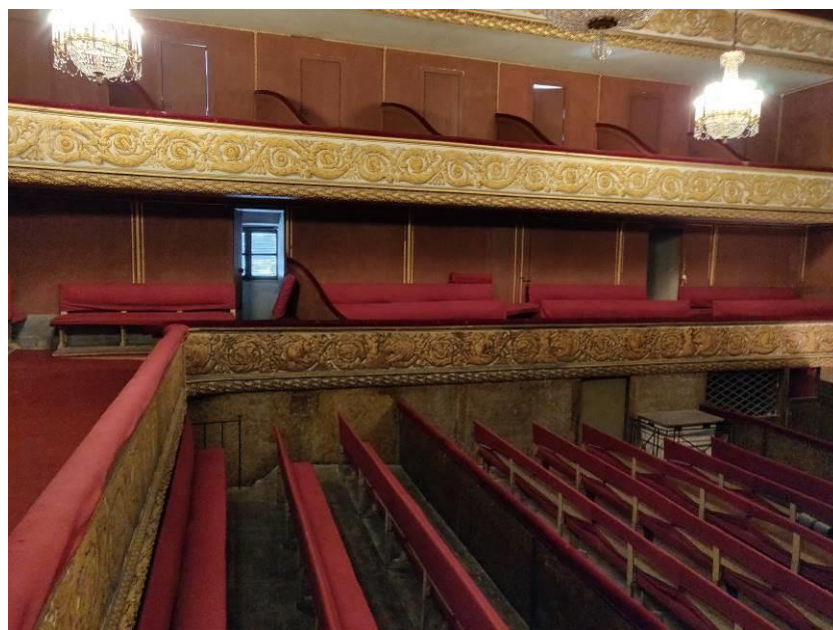
- Photo 49 Parterre 1 et 1^{er} balcon – Bon état général

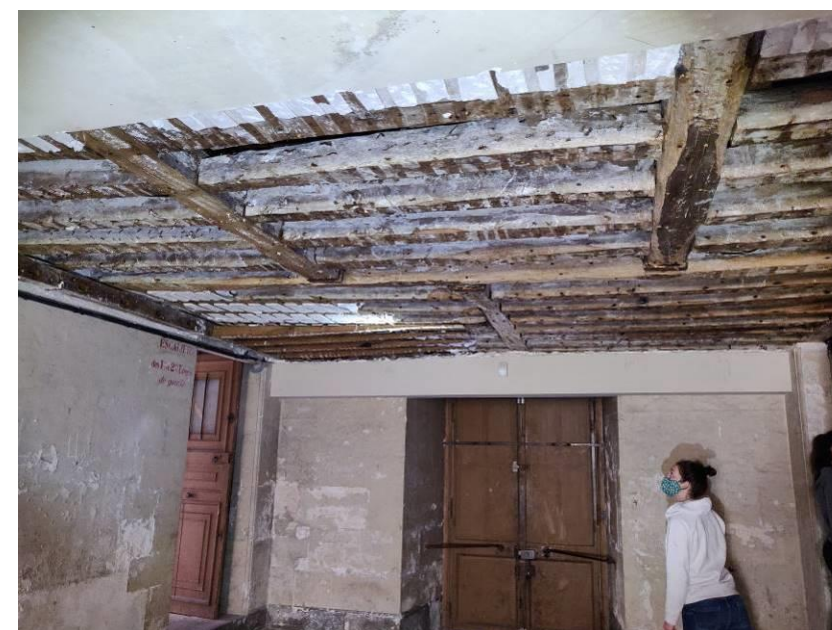
Photo 52 Parterre 1 – Vue de la sous-face de la structure bois

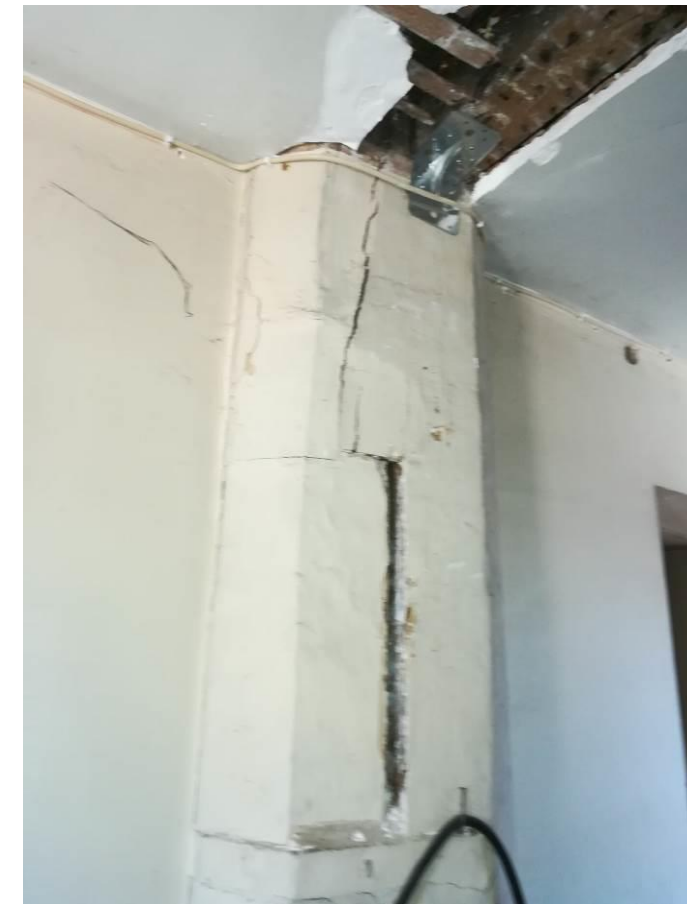
Photo 59 – Vue de l'un des poteaux en chêne de la structure d'origine du Jeu de paume

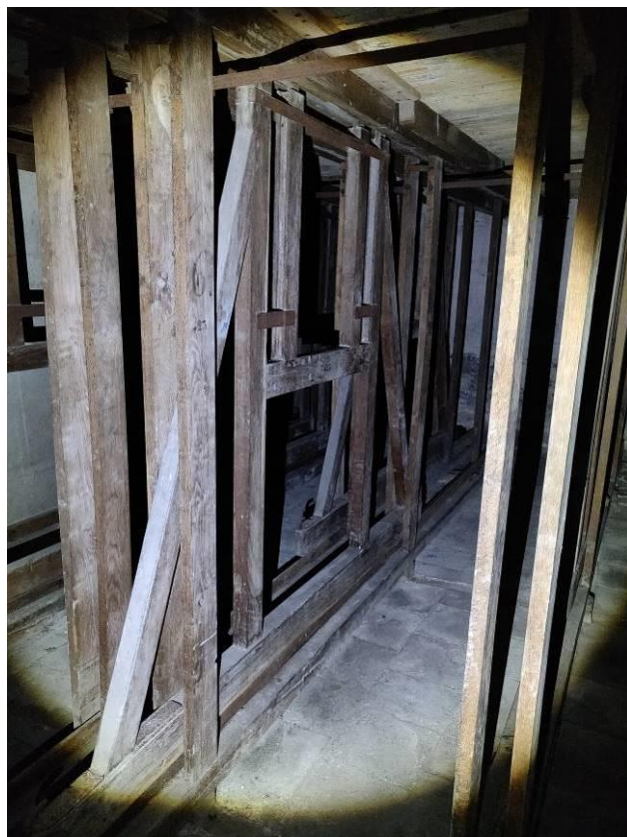
Photo 64 Dessous de scène – Bon état général des structures

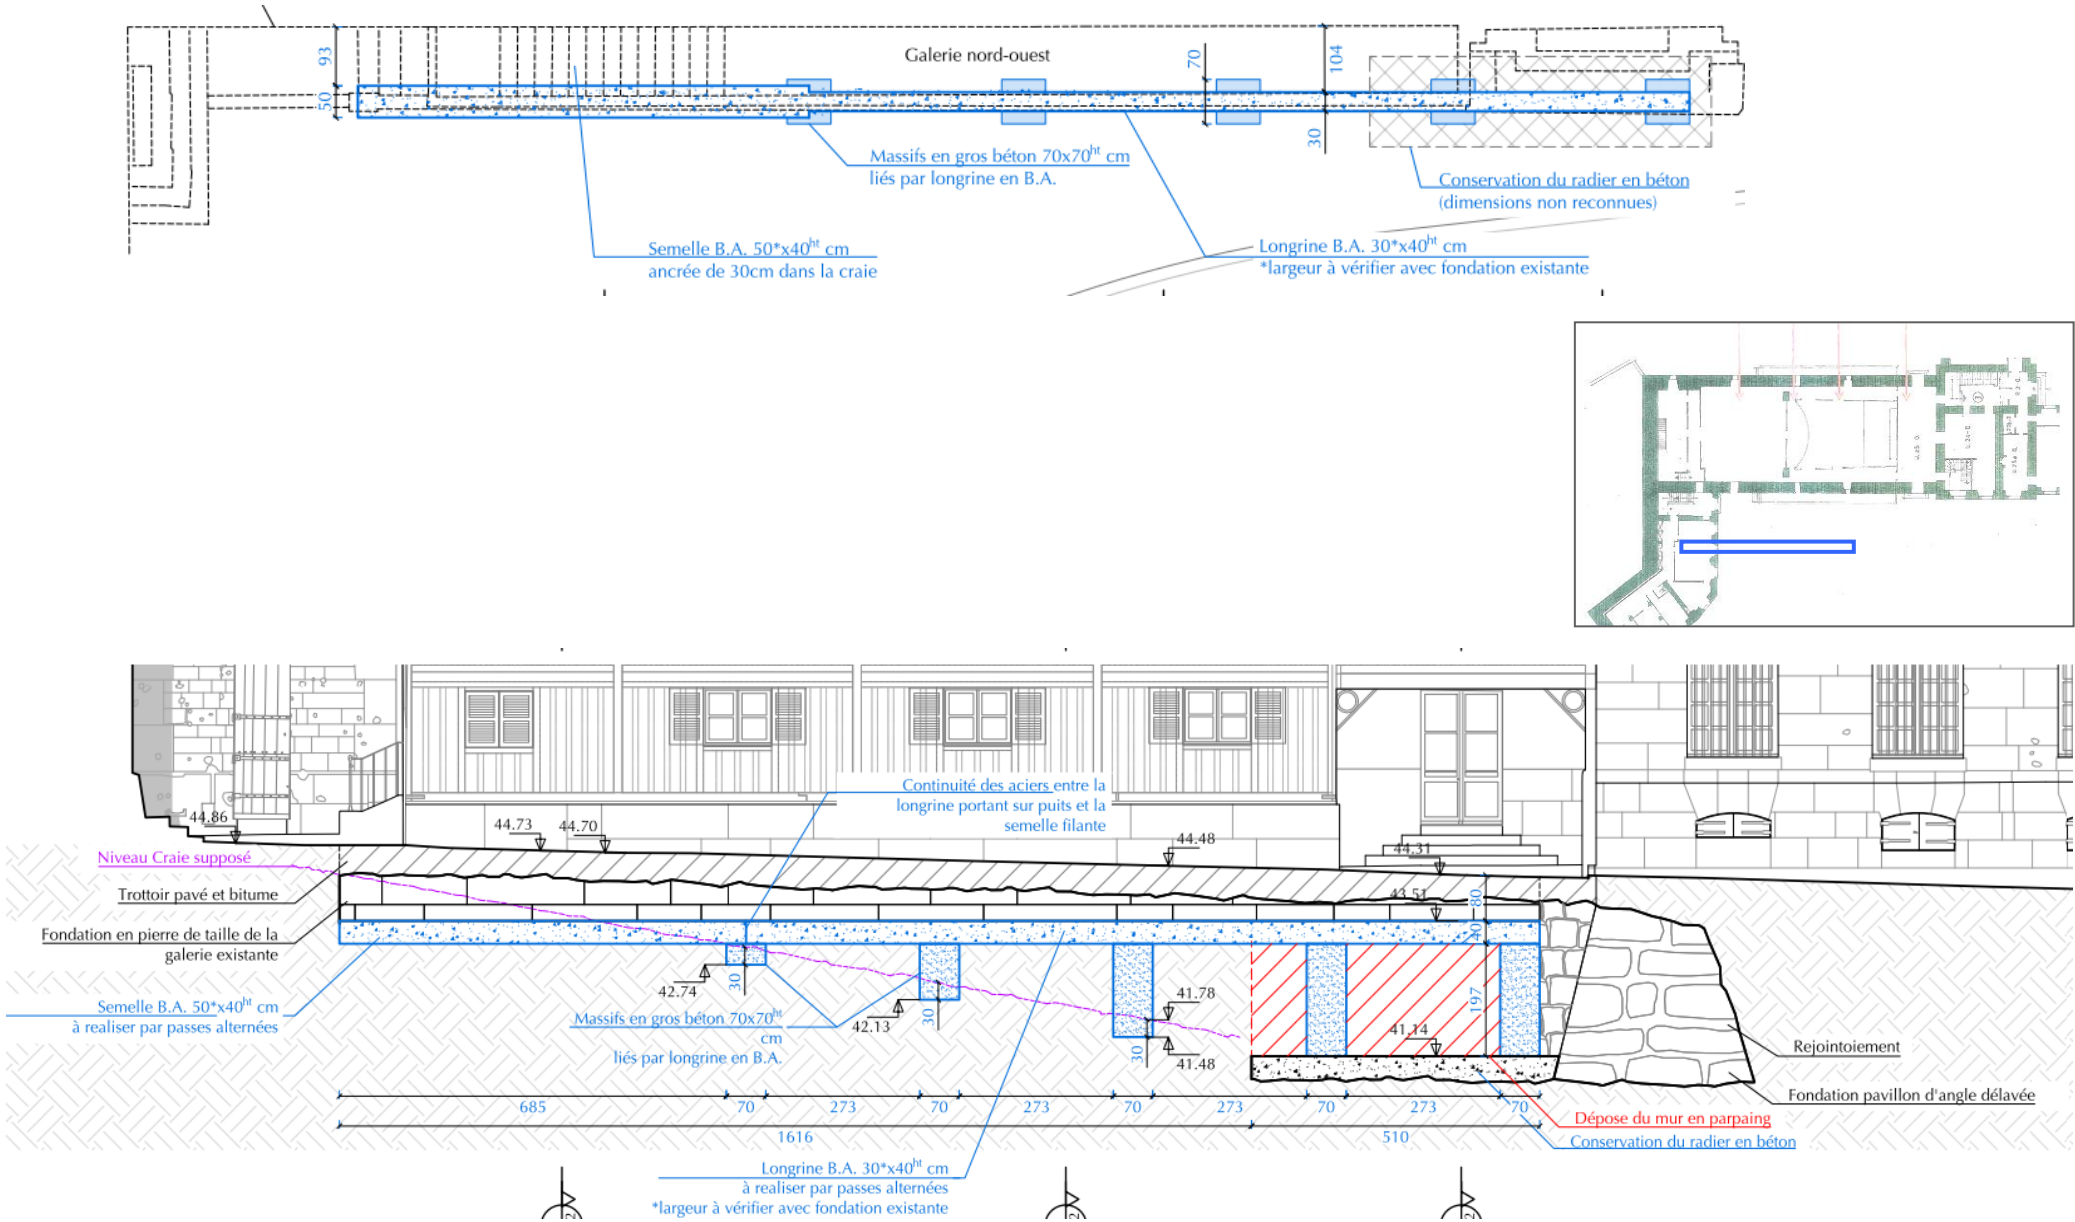
Figure 71 – Principe de la reprise en sous-œuvre – Schémas sans échelle – Extrait de notre carnet de plan (document joint en annexe – RSO théâtre))

- Conformément au rapport G2AVP réalisé par l’entreprise SAGA en date du 29mars 2024, nous préconisons une RSO du mur Nord de la galerie.
- Le mur doit être fondé dans le bon sol (couche crayeuse), soit par puits, soit par semelle filante Côt2 Est (étant donné que la couche crayeuse “remonte” vers l’Est).
- Conformément au préconisations SAGA (rapport VI du 29 mars 2024 G5+G2AVP), une reprise en œuvre du mur Sud de la galerie est à prévoir préalablement à toute interventions sur la superstructure.
- Le principe de cette reprise en sous-œuvre est de mettre en œuvre une longrine béton par passes alternées reprenant le mur, longrine elle-même en appui sur des massifs en gros béton descendu dans la couche de bon sol.
 - La RSO existante étant conservée en l’état.

Se référer au carnet de plan joint en annexe de ce rapport, qui décrit cette RSO de manière exhaustive.
NB: Une étude G3 devra être lancée à la charge de l’entreprise en début de phase chantier, les préconisation du géotechnicien devra être visée à la charge de la MOA dans le cadre d’une étude G4.

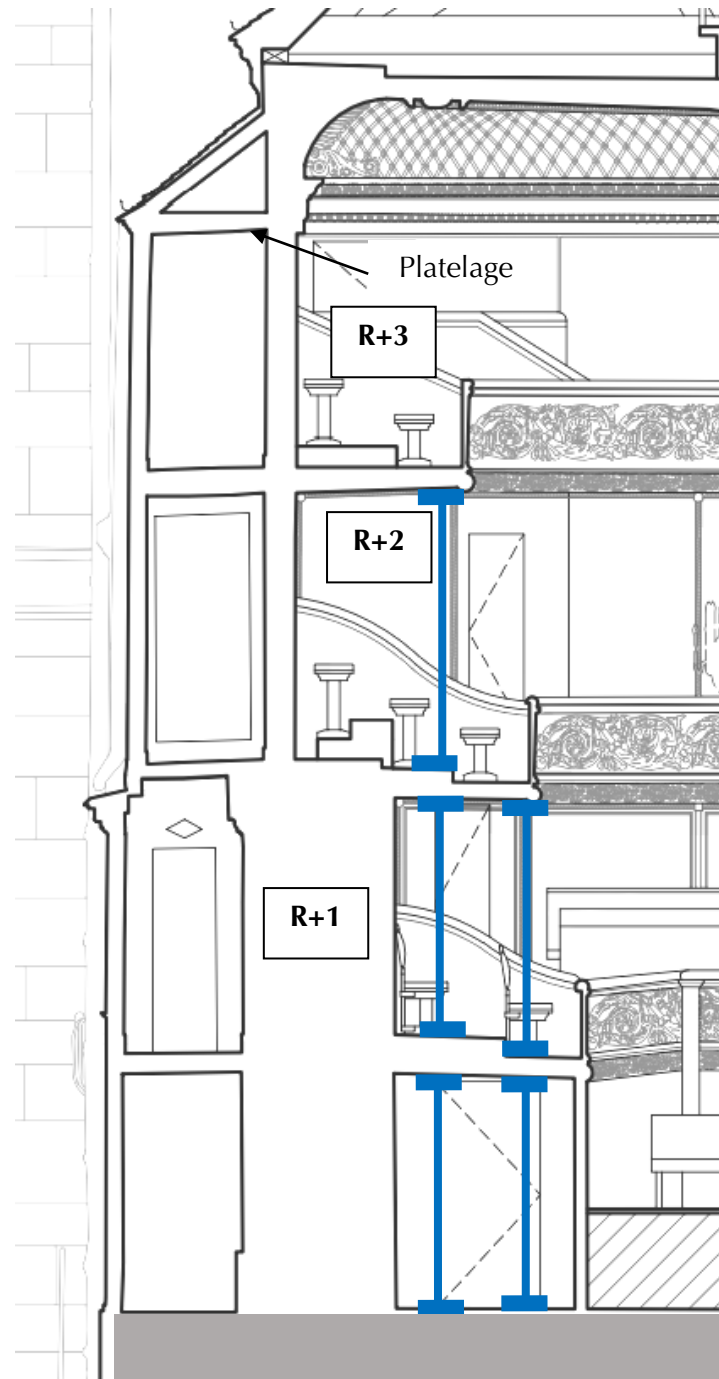
Figure 72– Détail des étaieements à mettre en œuvre sous l'ensemble des balcons - Fond de plan coupe transversale architecte

- Prévoir un étai par loge
- Prévoir systèmes de répartition des charges en pied et en tête des étais par madriers / bastaings
- Charge à descendre jusqu'au niveau du sol

Prévoir une dépose en phasage inverse en fin de chantier.

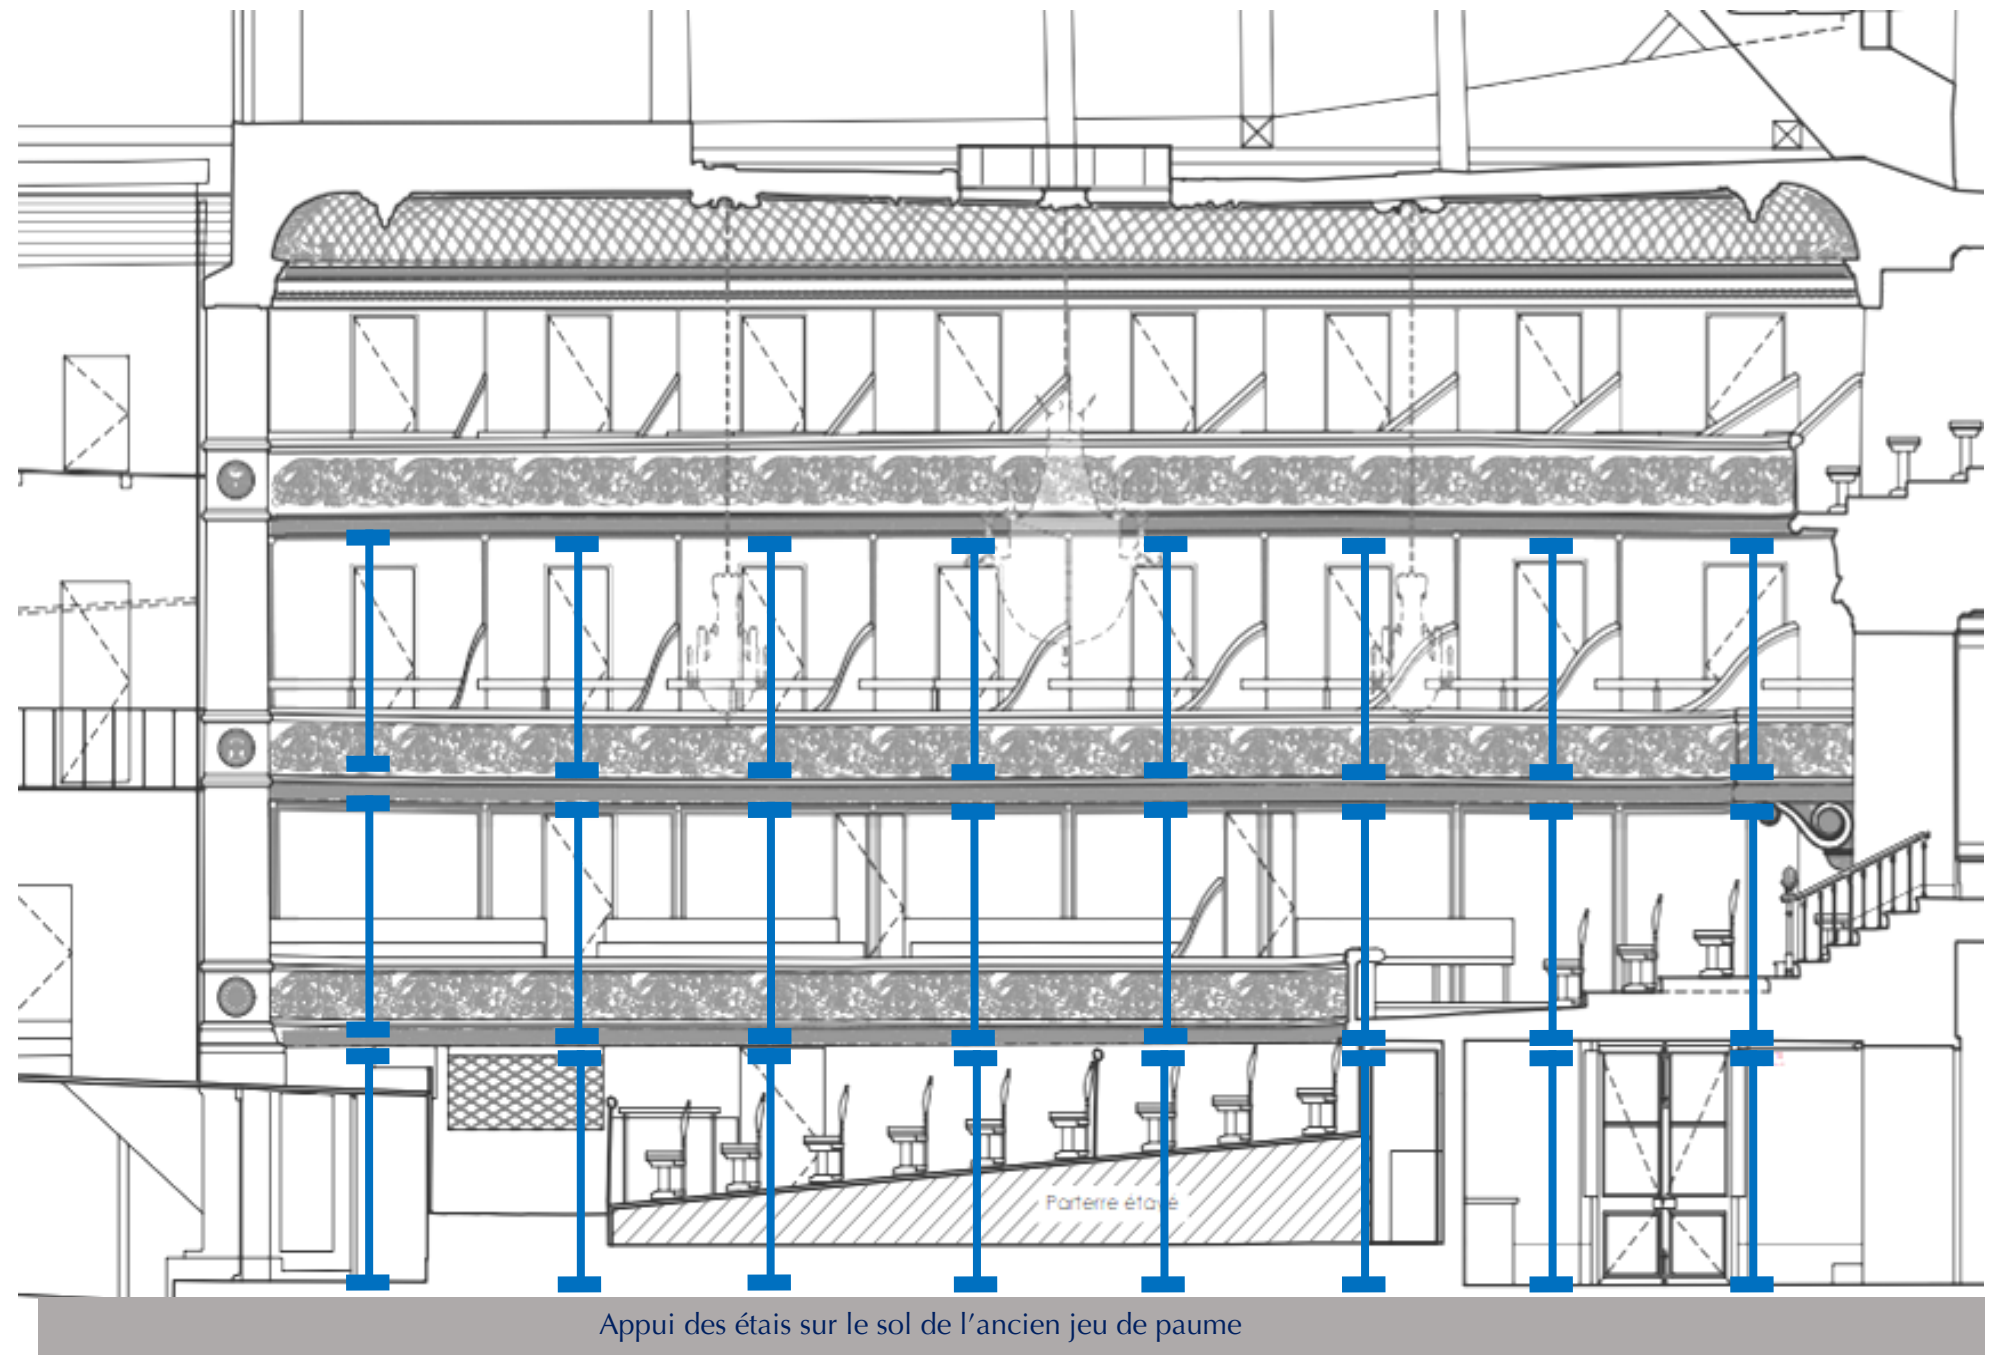
Figure 73– Principe d'étaieements à mettre en œuvre sous l'ensemble des balcons
Fond de plan coupe longitudinale architecte

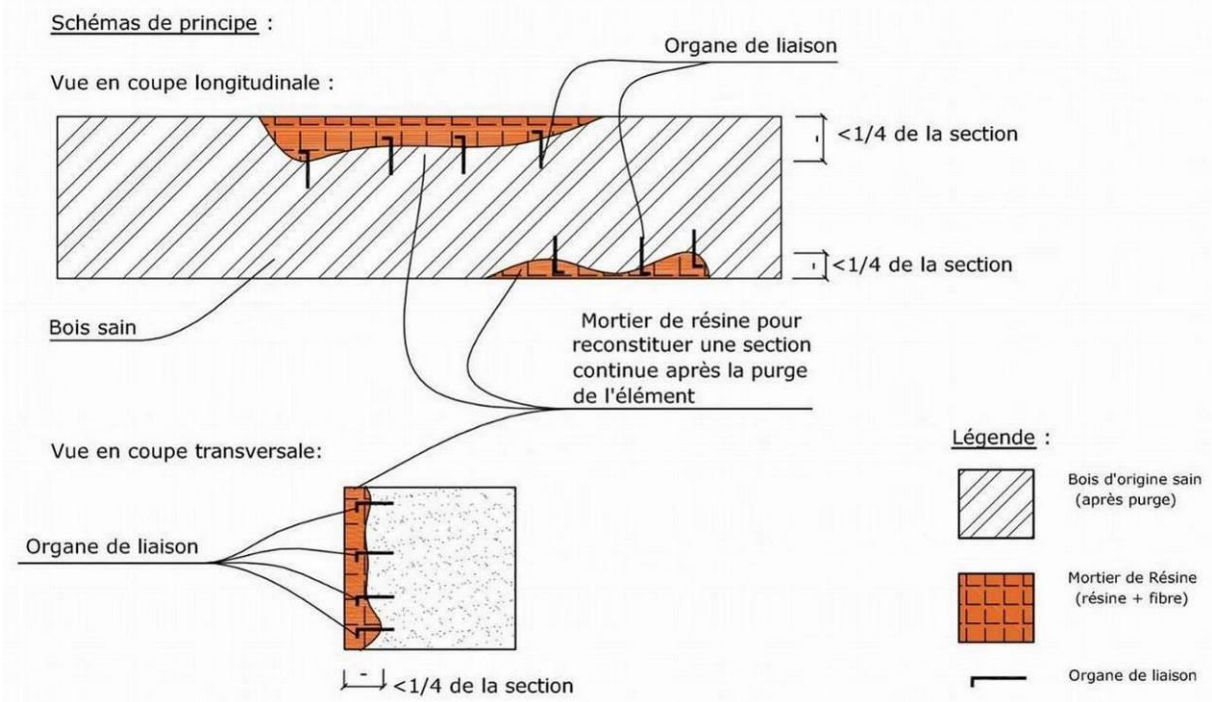
Ce type de réparation sera à mettre en œuvre sur les ouvrages légèrement dégradés.

Figure 74 – Cas1 – Reconstitution par mortier de résine

L'ensemble des indications de mise en œuvre du fournisseur de la résine de scellement devront être respectées, entre autres, la profondeur d'ancrage des organes de liaison dans le bois, le temps de prise de la résine, etc...

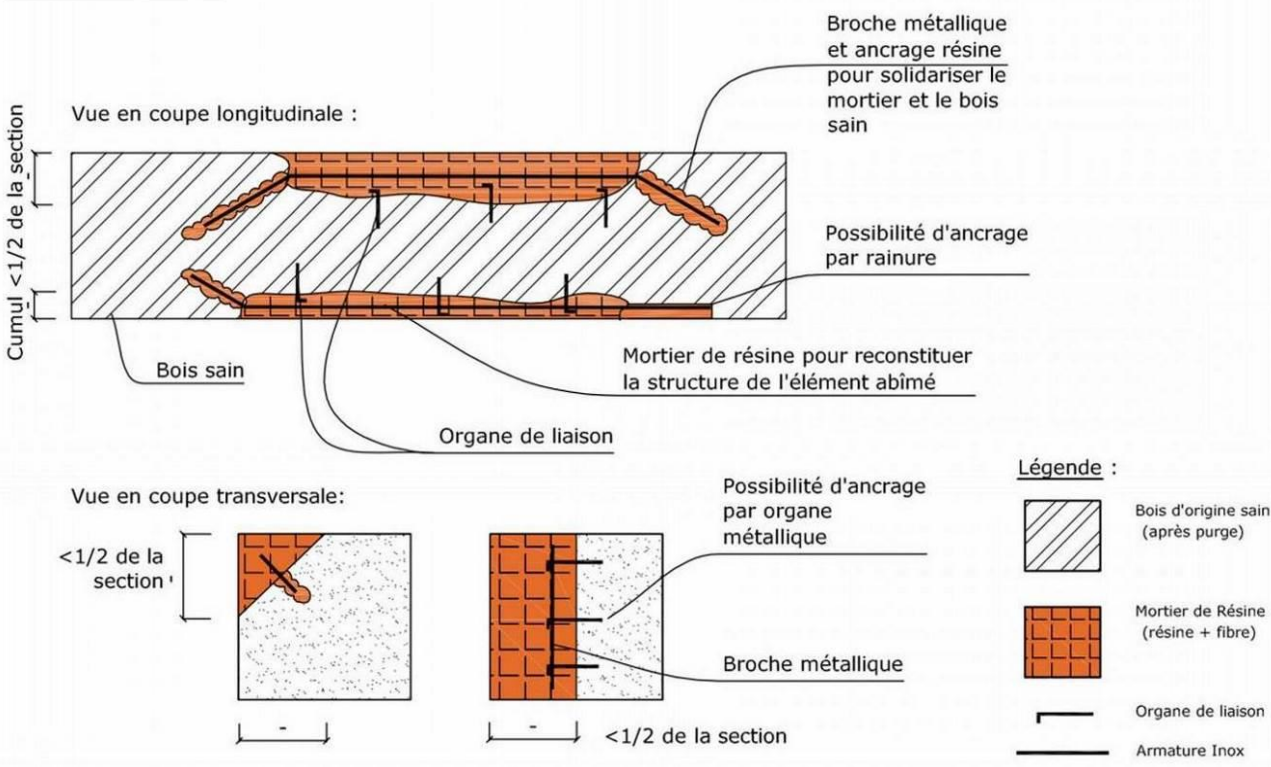
Ce type de confortation sera à mettre en œuvre sur les bois identifiés par le diagnostic parasite comme « à réparer ». Dans le cas où les ouvrages seraient trop dégradés le cas 3 sera à mettre en place.

Figure 75 – Cas 2 – Reconstitution par résine et broches métalliques

Le diamètre des barres d'armature feront l'objet d'une étude d'exécution par l'entreprise.

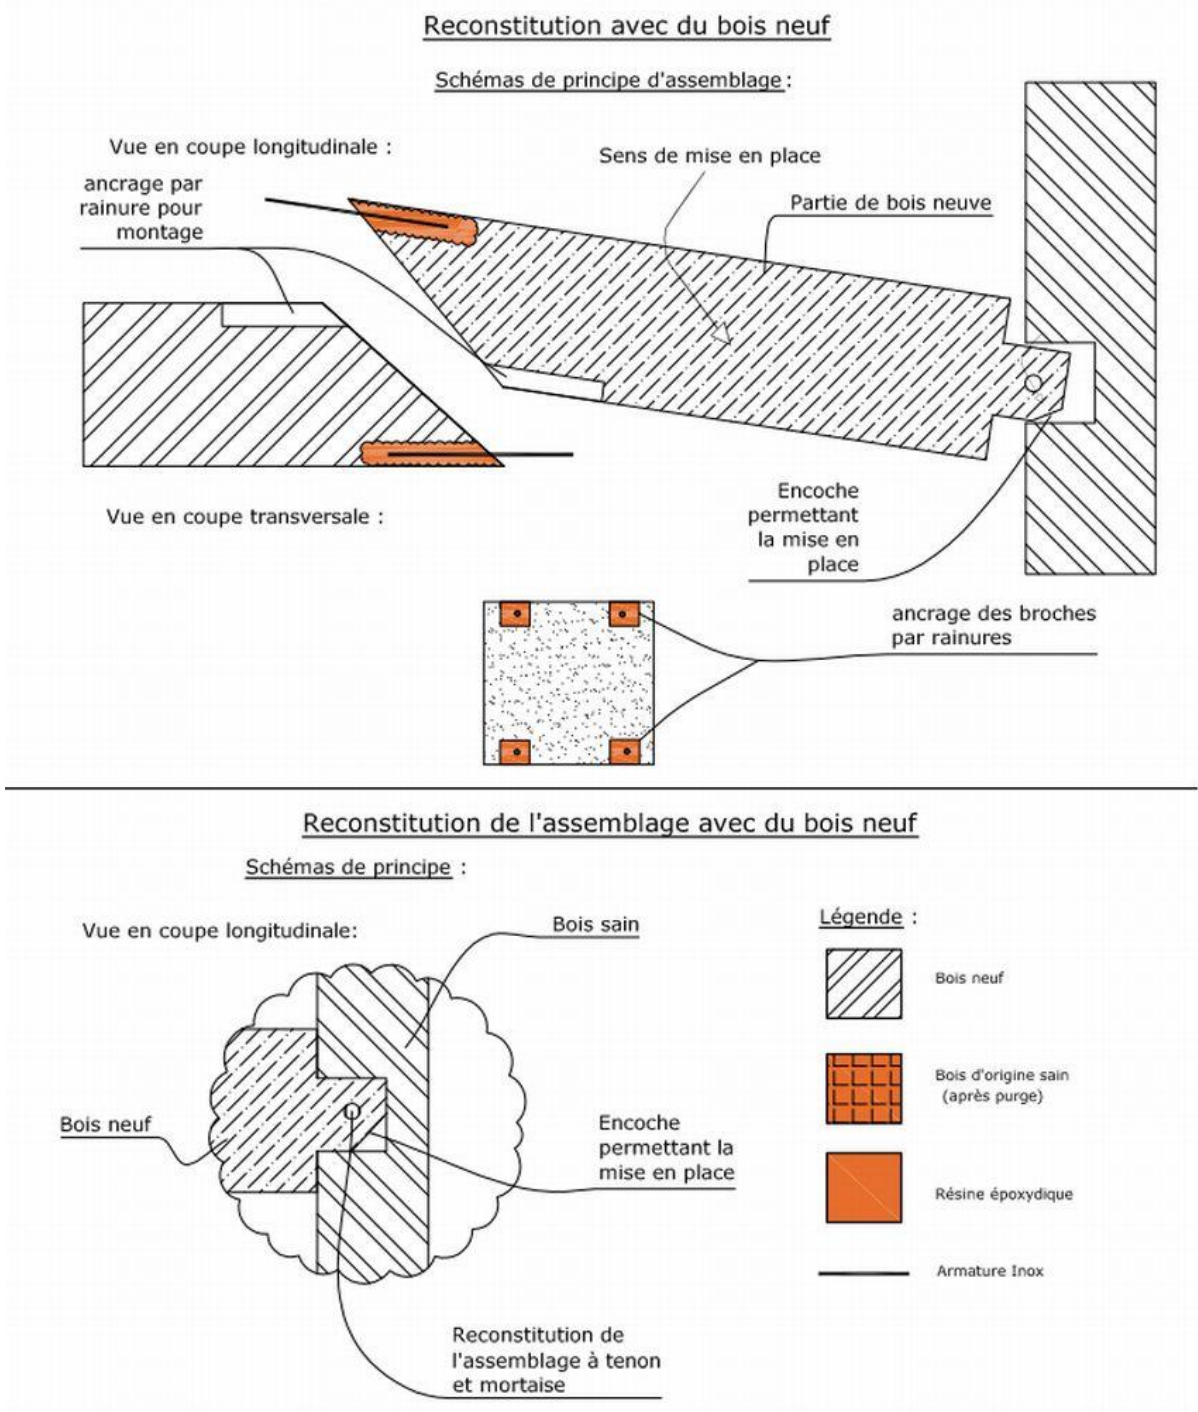
Figure 76 – Reconstitution avec du bois neuf

On procédera d'abord à la dépose de la partie du bois attaqué jusqu'au bois sain, puis par la reconstitution de la partie attaquée par du bois neuf, et enfin par l'ancrage et le calage du nouvel élément dans l'existant.

En fonction de la dimension de la partie de bois saine restante, il est envisageable de remplacer l'élément dans sa totalité. A confirmer après dépose de l'enduit.

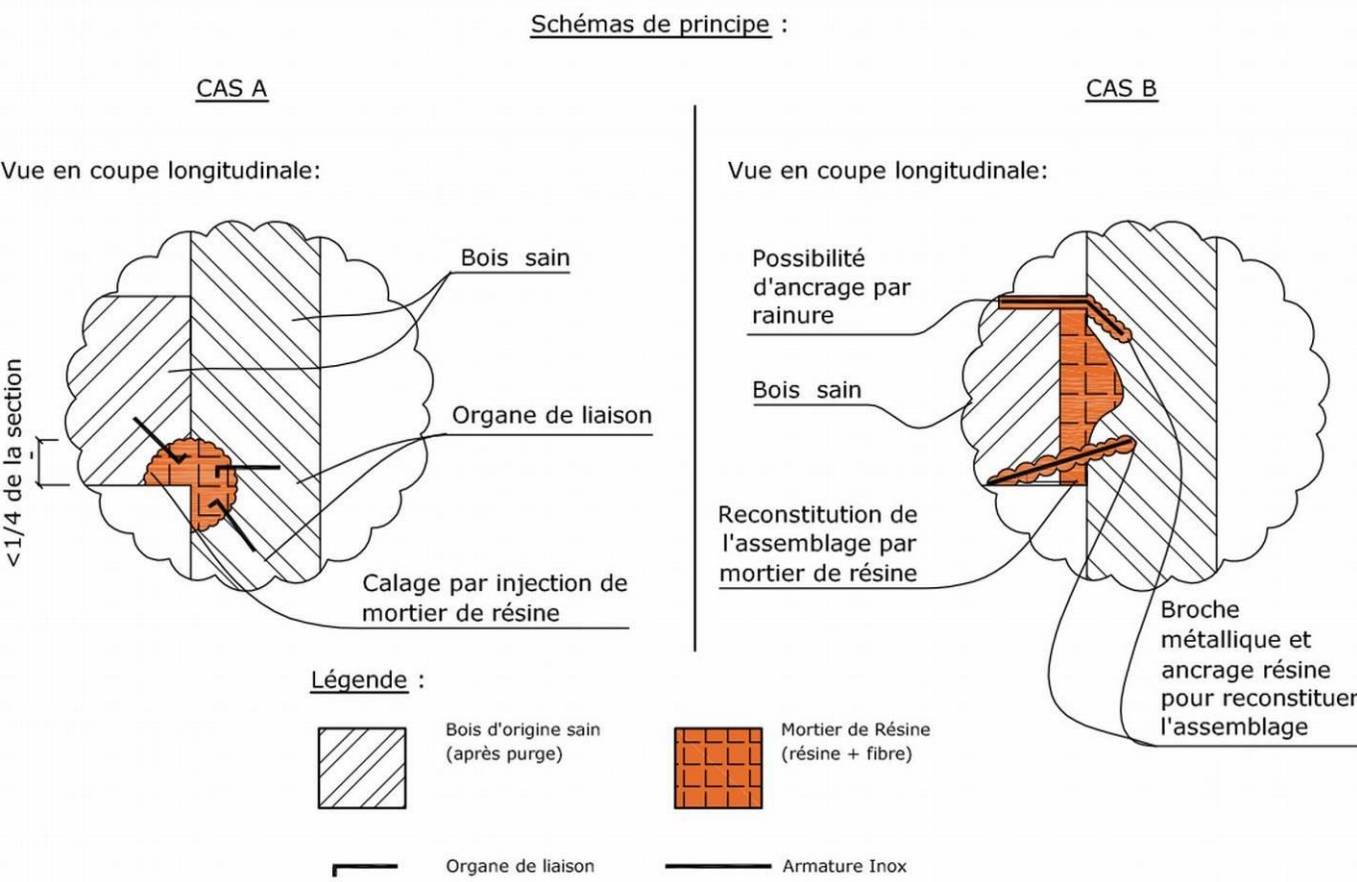
- Cas A :
 - o Assemblage peu détérioré (<1/4 de la section)
 - o About d'élément ou assemblage partiellement attaqué
 - o Éléments non déjointoyés
- Cas B :
 - o Assemblage peu accessible
 - Ou :
 - o Le reste de l'élément de bois (Hors assemblage) ne nécessite pas de remplacement par du bois neuf.

Figure 77 – Reprise des assemblages – Cas A et B

Il faudra vérifier de façon systématique l'état des assemblages et procéder à leur remise en ordre s'ils ne peuvent plus assurer leur rôle structurel. Les assemblages pourront être repris par résine, dans les cas suivants :

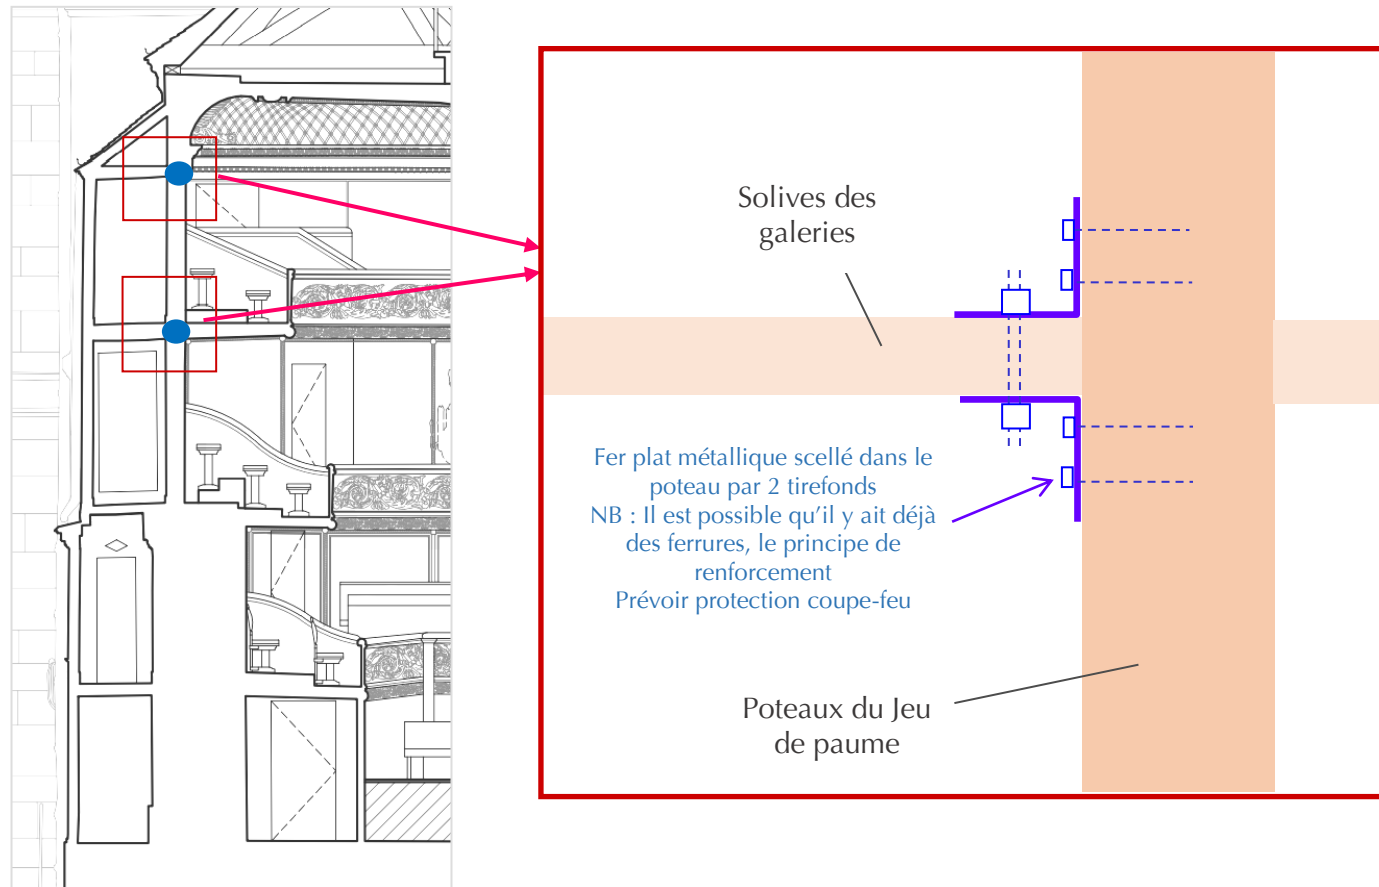
Figure 78– Localisation et détail de principe des assemblages à mettre en œuvre pour assurer la stabilité des galeries avec la structure d'origine du Jeu de paume - Fond de plan coupe transversale architecte

- Par fers plats en équerre rattachant les solives des planchers des galeries à chaque poteau de chêne de l'ancien Jeu de paume (fixations via tirefonds),
 - o Au 3ème niveau de galerie
 - o Au 2ème niveau de galerie
