Réf. ABARCO : 25 – 266 – OPPIC – CHÂTEAU DE COMPIEGNE – Théâtre LOUIS-PHILIPPE
Ingénieur : Flavien GRENON
Adresse concernée : 3 rue Othenin – 60200 COMPIEGNE

COMPTE-RENDU D'INTERVENTION DU 27.03.25

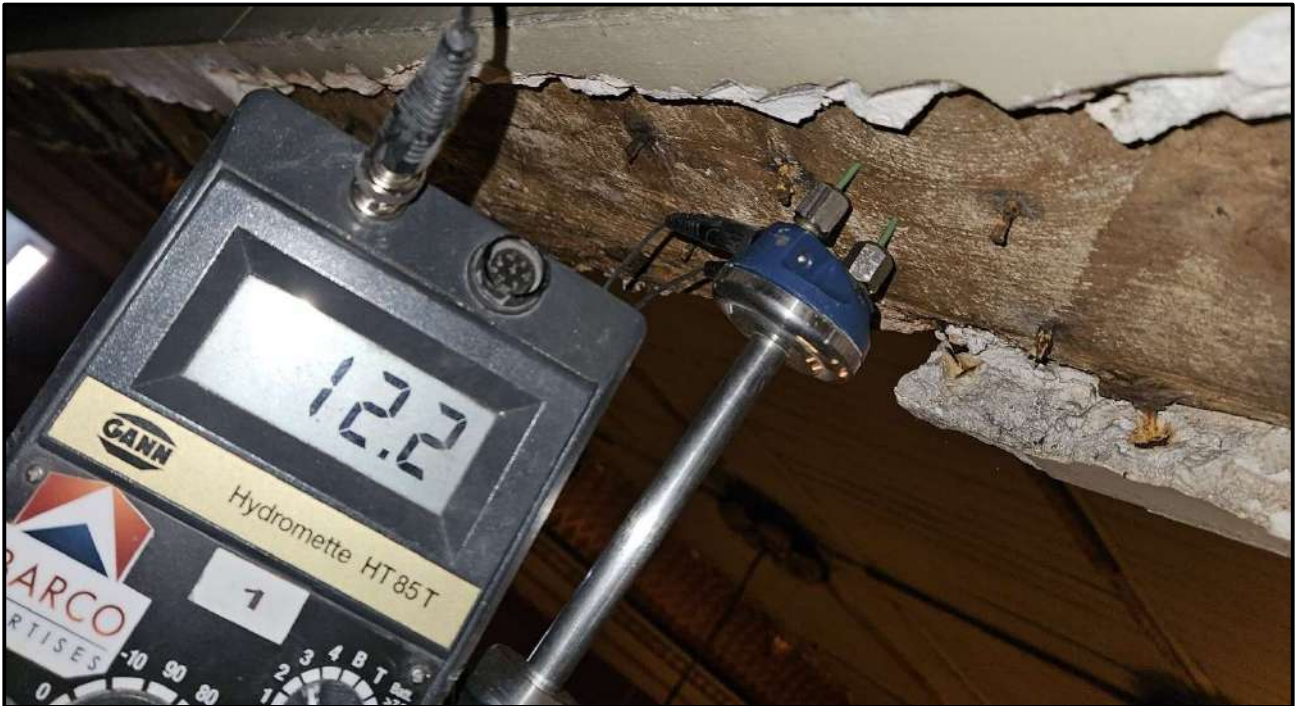
Mesure du taux d'humidité du bois

Toutes les valeurs mesurées sont inférieures à 18% ; ce linteau est donc considéré comme sec :

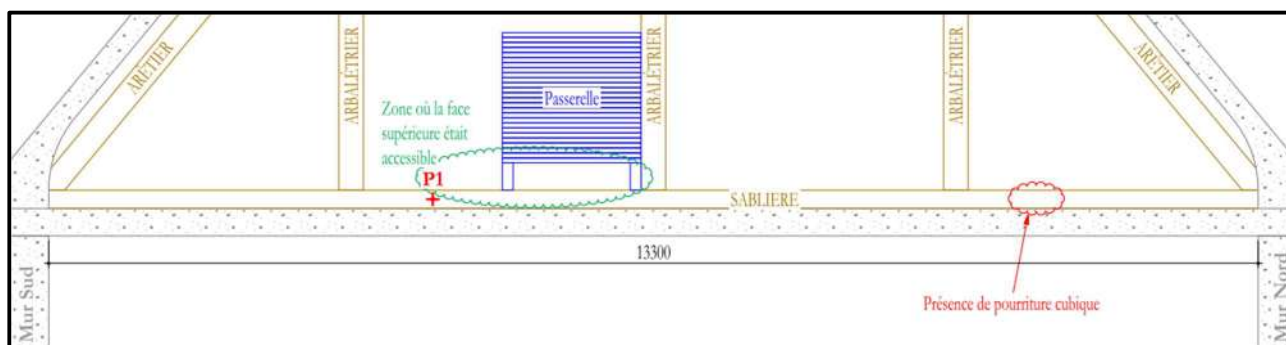
Capture du plan de repérage

Lors de nos observations, nous avons constaté la présence de mycélium au Sud de la passerelle, que nous avons prélevé, et de pourriture cubique dans le dernier quart Nord :

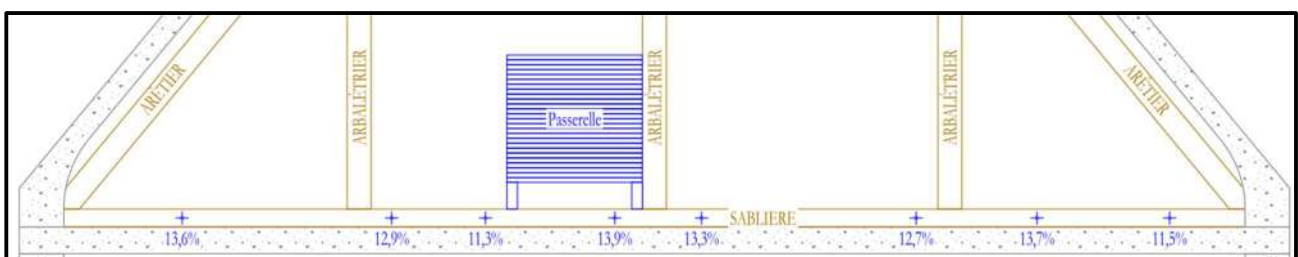
Les 8 relevés de taux d'humidité réalisés, sont repérés sur notre plan fourni en annexe :

Aucune des valeurs relevées n'est supérieur à 18%, cette sablière est donc considérée comme sèche. Ce qui nous confirme que les attaques identifiées au paragraphe précédent ne sont plus actives.

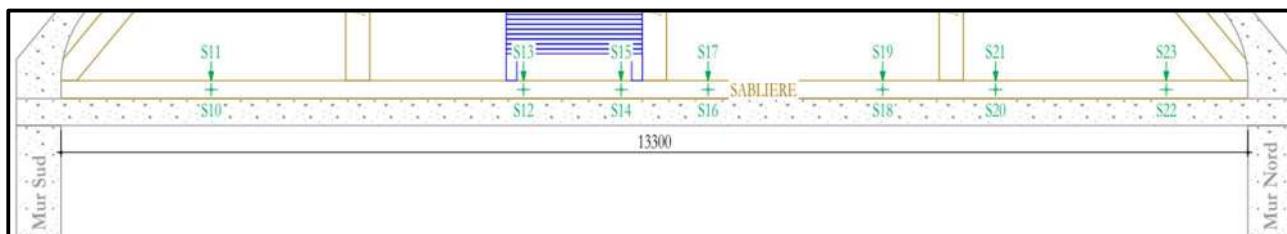
Nous avons réalisé 14 sondages à l'aide du Sapromètre sur cette sablière, numéroté de S10 à S23. Les sondages pairs ont été réalisés perpendiculaire à la face Est et les impaires ont été réalisés de biais (45° env.) sur l'angle supérieur accessible de cette sablière :

Sur les 14 sondages réalisés, 10 présentent des singularités de type affaiblissement ou perte de cohésion des fibres du bois :

Au vu des dégradations qu'elle présente, il nous apparaît nécessaire de procéder à son remplacement.

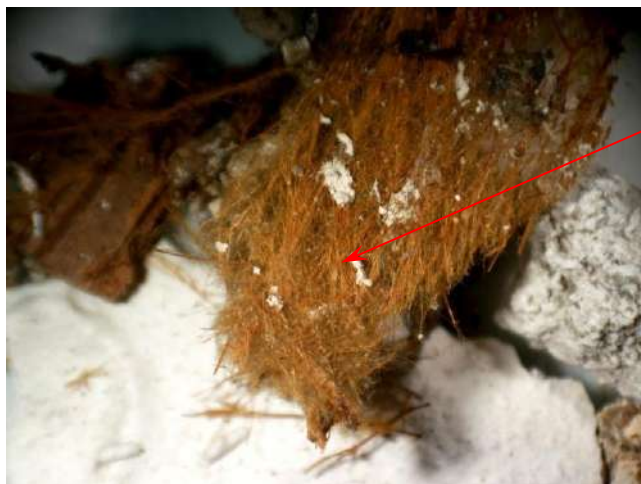
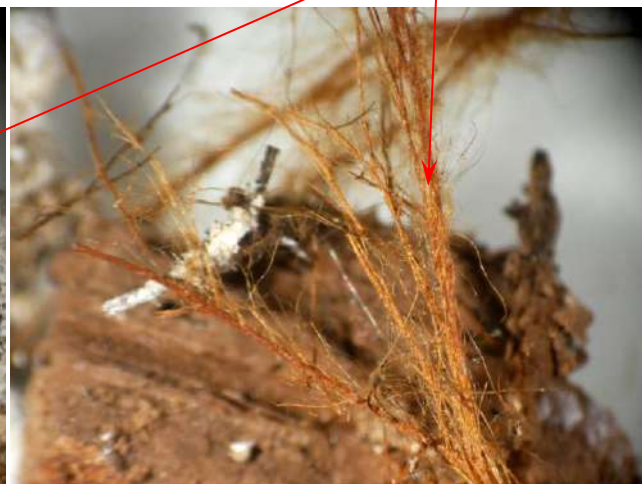
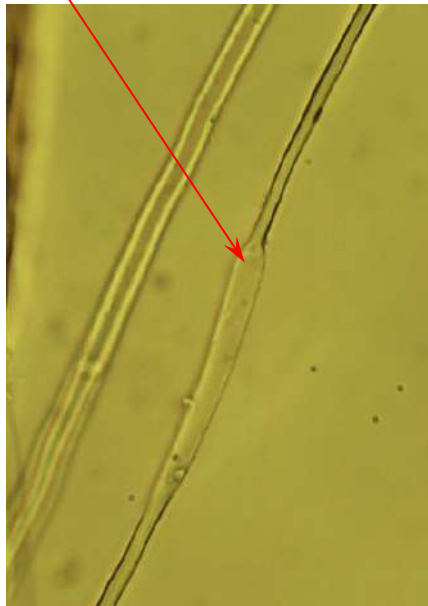
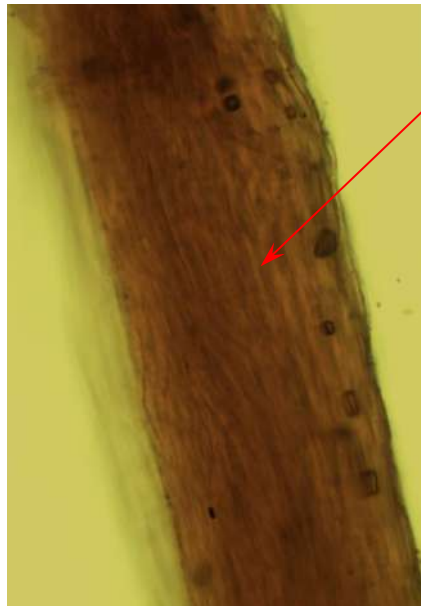
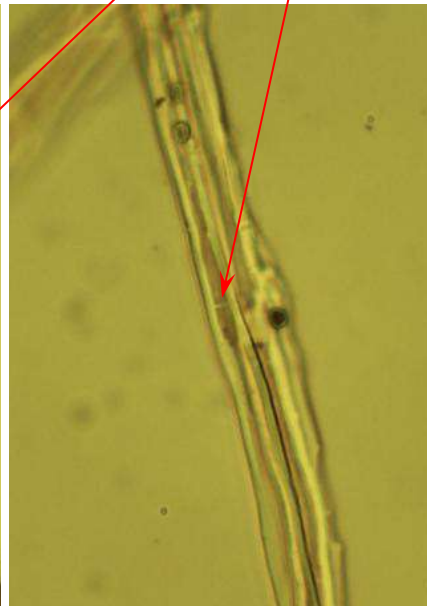
Les observations macroscopiques et stéréomicroscopiques mettent en évidence un ozonium orangé, fin, filamenteux et entremêlé.

Les observations microscopiques mettent en évidence un système hyphal monomitique. Les hyphes génératifs sont hyalins à jaunes dans le réactif de MELZER, regroupés pour former des faisceaux, septés, parfois collabés et peu ramifiés.

Les éléments susmentionnés correspondent aux caractéristiques des **Coprins** (*Coprinus* spp.). Ces Basidiomycètes sont lignivores et provoquent de la pourriture fibreuse blanche. Ils se développent entre 40 et 60 % d'humidité.

À titre curatif, la première mesure à prendre consiste à supprimer les arrivées d'eau, le développement des champignons lignivores nécessitant que l'humidité du bois soit supérieure ou égale à 20 %.

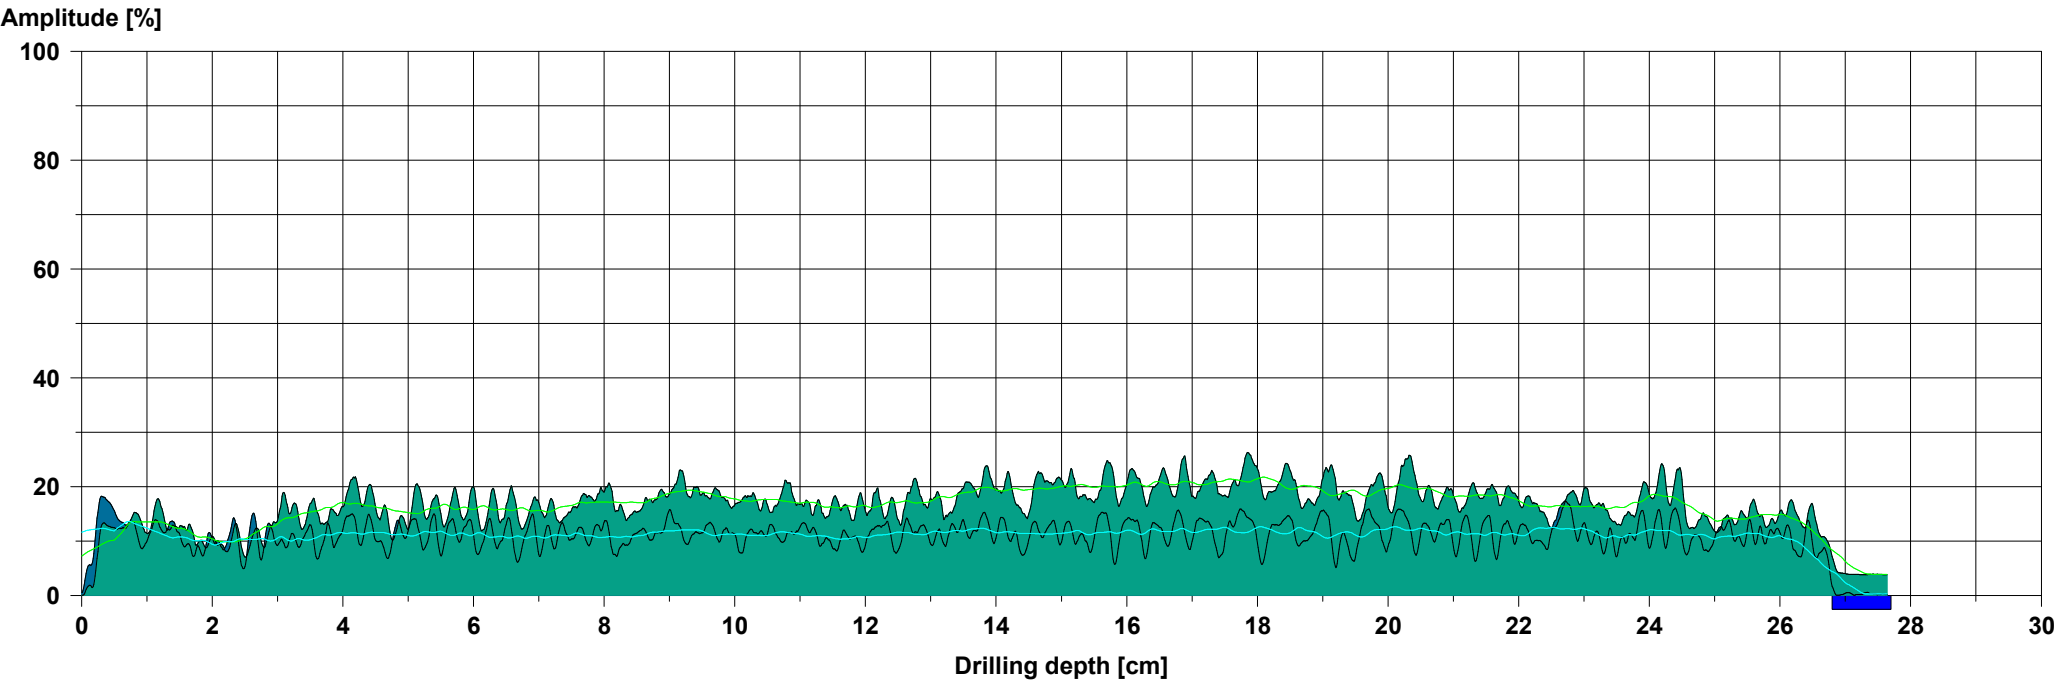
Measurement no.:	4	Speed	: 5000 r/min	Diameter:	
ID number	: CHATEAU DE COMPIEGNE	Needle state:	---	Level	:
Drilling depth	: 27,64 cm	Tilt	: ---	Direction:	
Date	: 27.03.2025	Offset	: 91 / 330	Species	:
Time	: 09:55:35	Avg. curve	: 1,00 cm / 1,00 cm	Location	:
Feed	: 50 cm/min			Name	:

From 26,80 cm to 27,70 cm : Hors pièce de bois

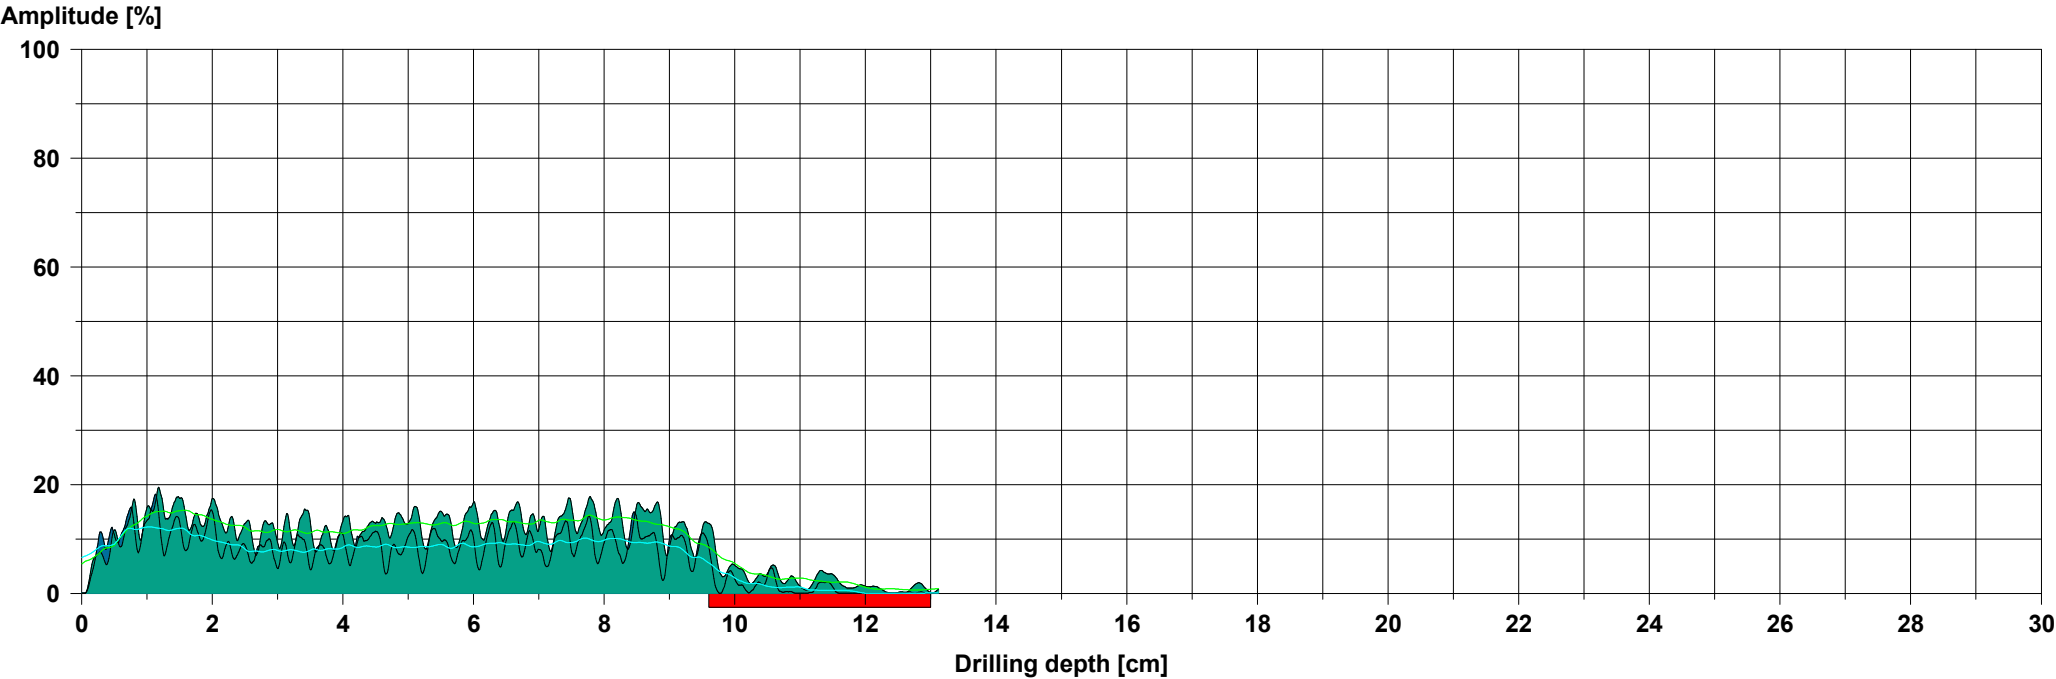
Measurement no.:	9	Speed	: 5000 r/min	Diameter:	
ID number	: CHATEAU DE COMPIEGNE	Needle state:	---	Level	:
Drilling depth	: 13,12 cm	Tilt	---	Direction:	
Date	: 27.03.2025	Offset	: 66 / 338	Species	:
Time	: 10:34:54	Avg. curve	: 1,00 cm / 1,00 cm	Location	:
Feed	: 50 cm/min			Name	:

From 9,60 cm to 13,00 cm : Perte de cohésion

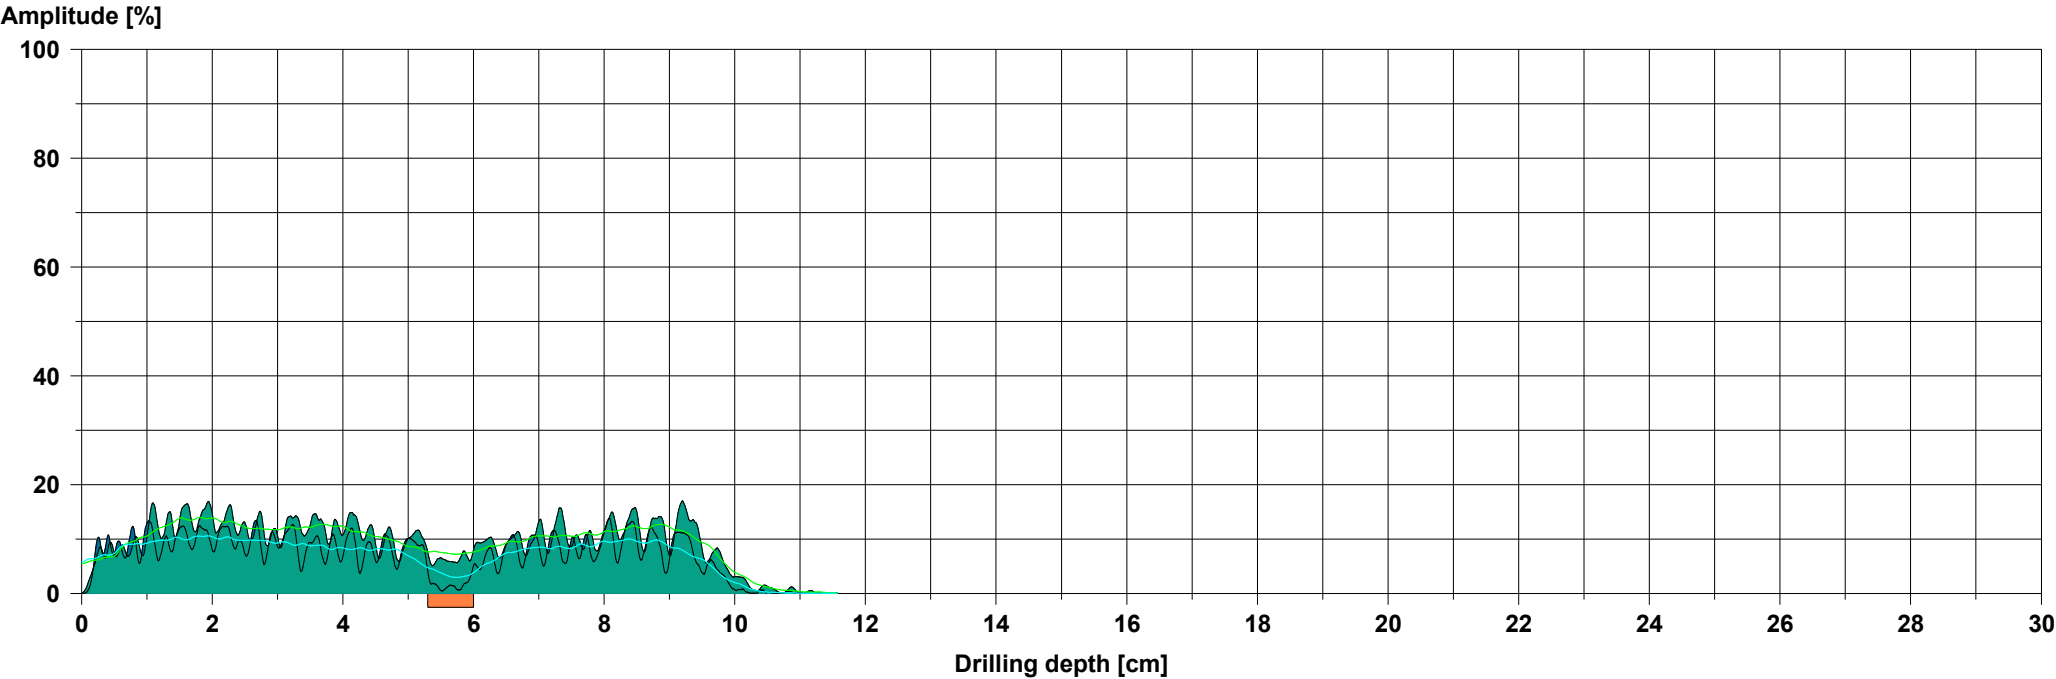
Measurement no.:	10	Speed	: 5000 r/min	Diameter:	
ID number	: CHATEAU DE COMPIEGNE	Needle state:	---	Level	:
Drilling depth	: 11,57 cm	Tilt	: ---	Direction:	
Date	: 27.03.2025	Offset	: 59 / 338	Species	:
Time	: 10:35:33	Avg. curve	: 1,00 cm / 1,00 cm	Location	:
Feed	: 50 cm/min			Name	:

From 5,30 cm to 6,00 cm : Affaibl. cohésion

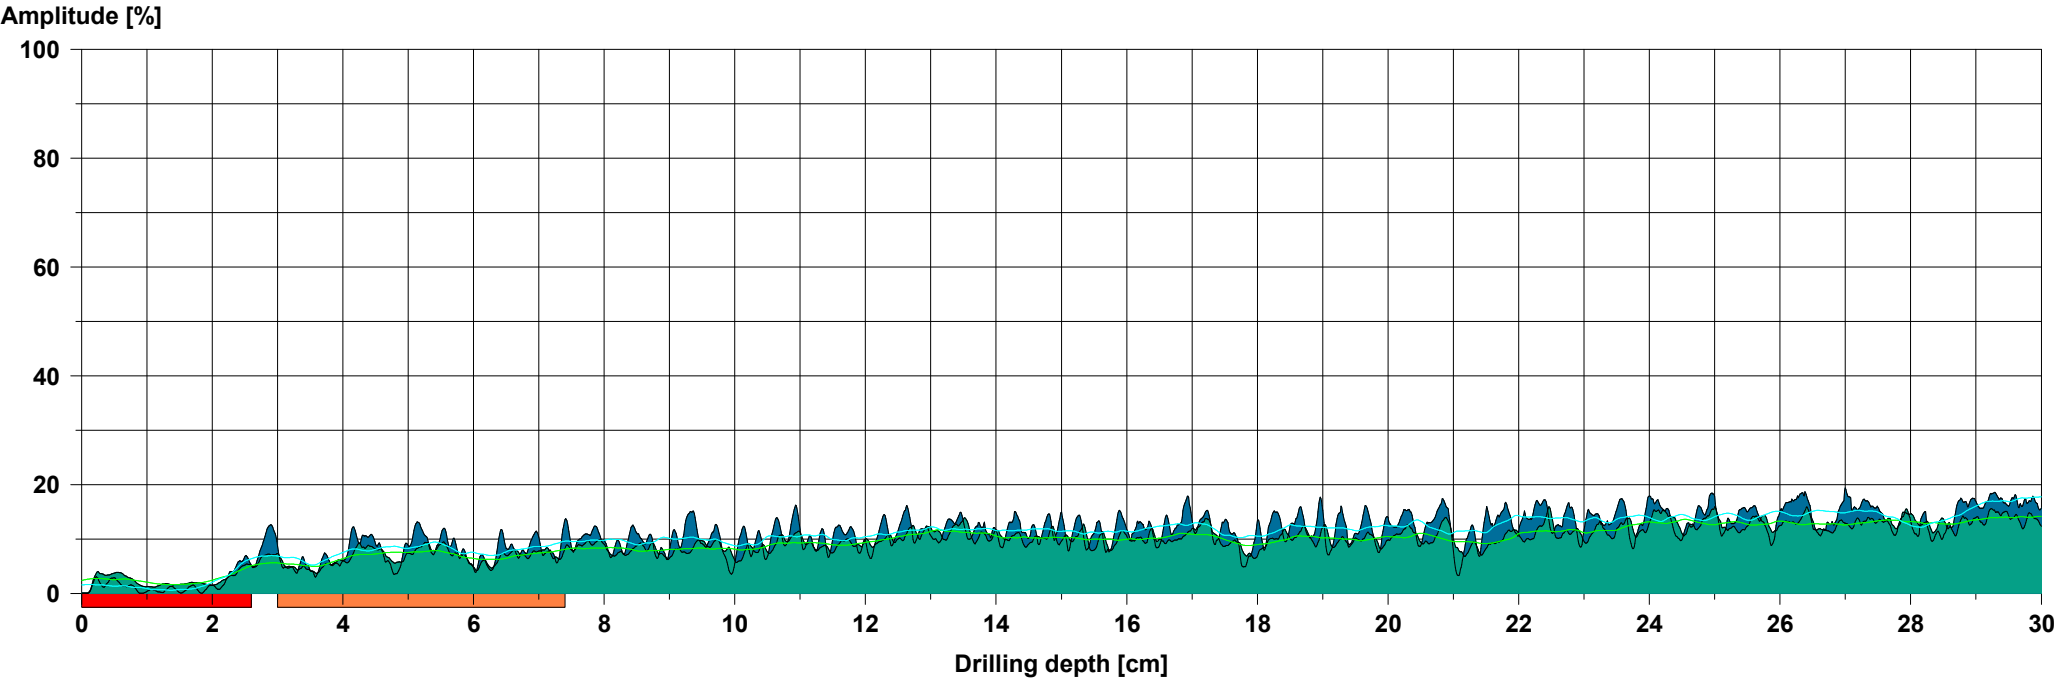
Measurement no.:	11	Speed	: 5000 r/min	Diameter:	
ID number	: CHATEAU DE COMPIEGNE	Needle state:	---	Level	:
Drilling depth	: 42,60 cm	Tilt	---	Direction:	
Date	: 27.03.2025	Offset	: 68 / 341	Species	:
Time	: 10:37:40	Avg. curve	: 1,00 cm / 1,00 cm	Location	:
Feed	: 50 cm/min			Name	:

- From 0,00 cm to 2,60 cm : Perte de cohésion
- From 3,00 cm to 7,40 cm : Affaibl. cohésion

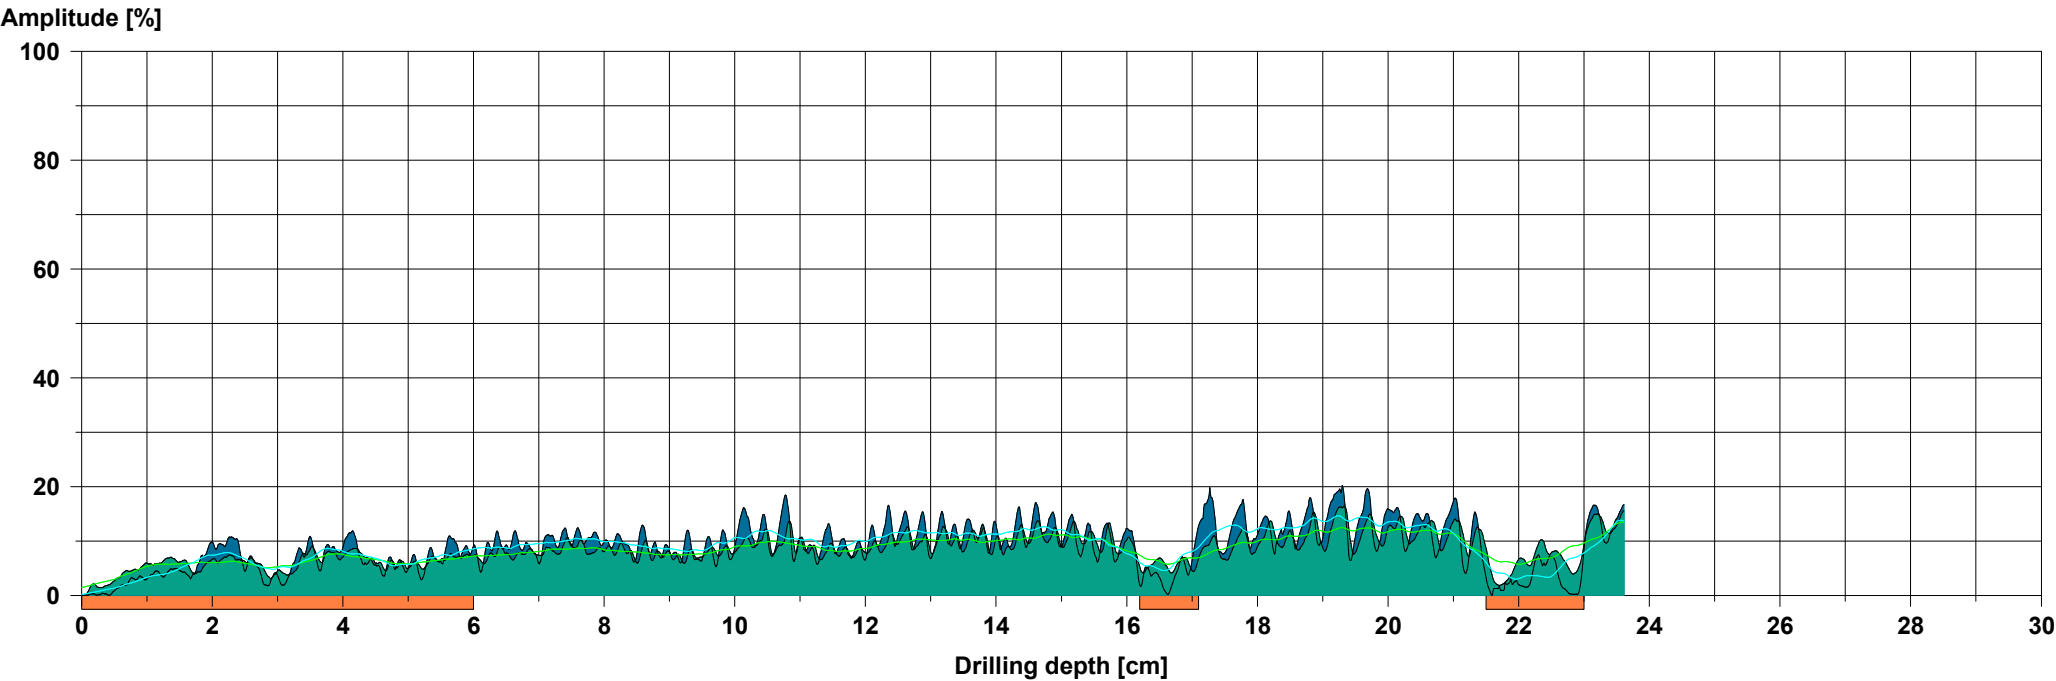
Measurement no.:	12	Speed	: 5000 r/min	Diameter:	
ID number	: CHATEAU DE COMPIEGNE	Needle state:	---	Level	:
Drilling depth	: 23,61 cm	Tilt	---	Direction:	
Date	: 27.03.2025	Offset	: 64 / 330	Species	:
Time	: 10:39:15	Avg. curve	: 1,00 cm / 1,00 cm	Location	:
Feed	: 50 cm/min			Name	:

- From 0,00 cm to 6,00 cm : Affaibl. cohésion
- From 16,20 cm to 17,10 cm : Affaibl. cohésion
- From 21,50 cm to 23,00 cm : Affaibl. cohésion

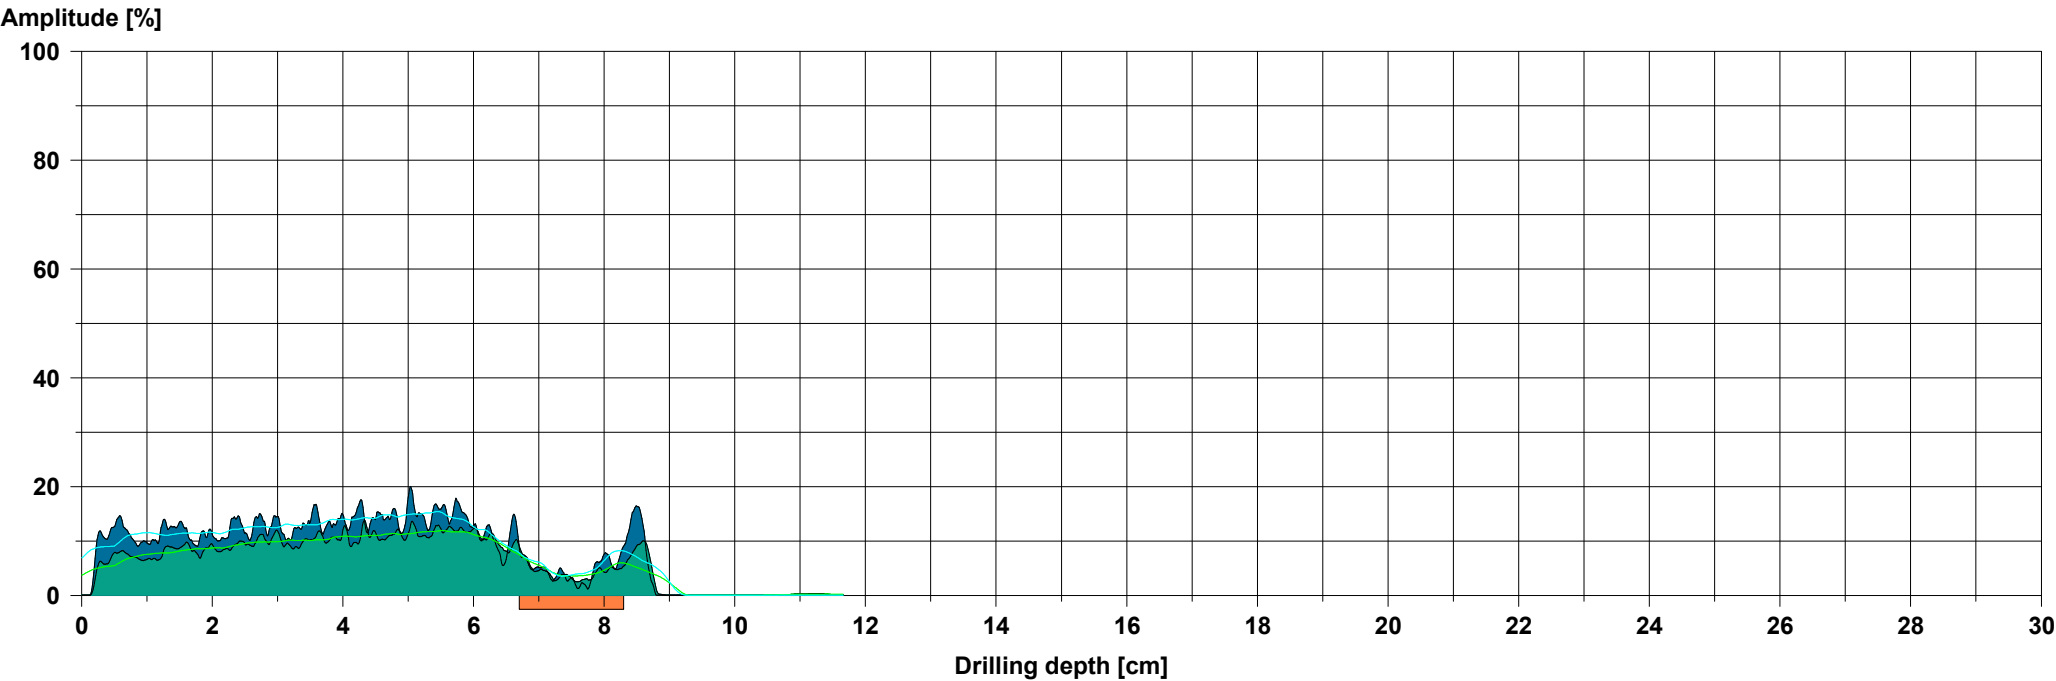
Measurement no.:	13	Speed	: 5000 r/min	Diameter:	
ID number	: CHATEAU DE COMPIEGNE	Needle state:	---	Level	:
Drilling depth	: 11,66 cm	Tilt	: ---	Direction:	
Date	: 27.03.2025	Offset	: 68 / 321	Species	:
Time	: 10:45:01	Avg. curve	: 1,00 cm / 1,00 cm	Location	:
Feed	: 50 cm/min			Name	:

From 6,70 cm to 8,30 cm : Affaibl. cohésion

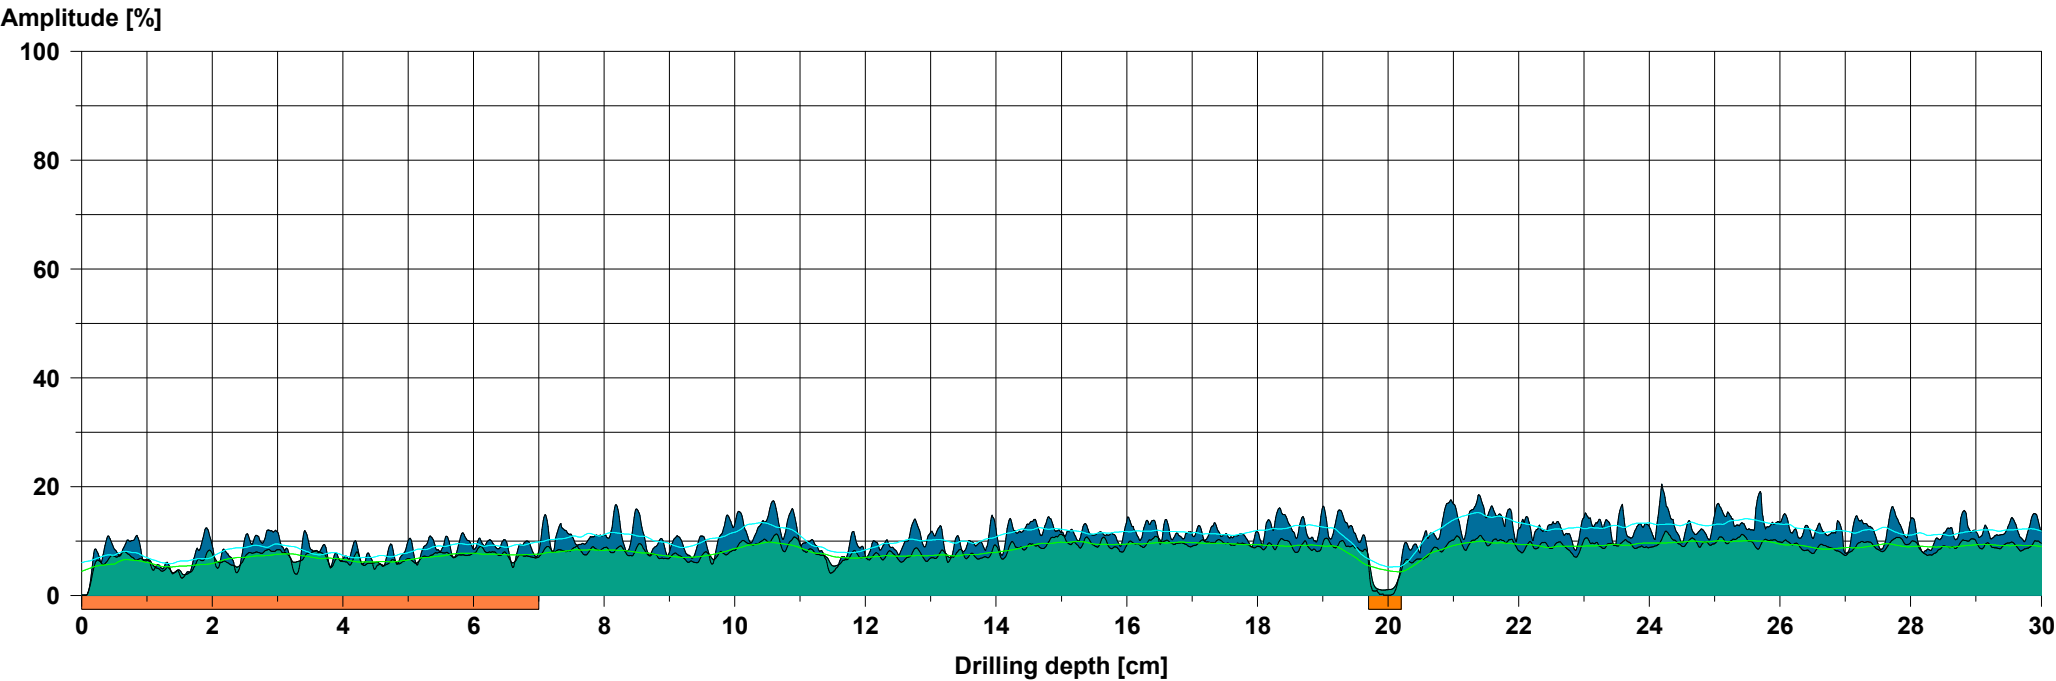
Measurement no.:	17	Speed	: 5000 r/min	Diameter:	
ID number	: CHATEAU DE COMPIEGNE	Needle state:	---	Level	:
Drilling depth	: 37,09 cm	Tilt	---	Direction:	
Date	: 27.03.2025	Offset	: 72 / 322	Species	:
Time	: 10:58:20	Avg. curve	: 1,00 cm / 1,00 cm	Location	:
Feed	: 50 cm/min			Name	:

- From 0,00 cm to 7,00 cm : Affaibl. cohésion
- From 19,70 cm to 20,20 cm : Fente

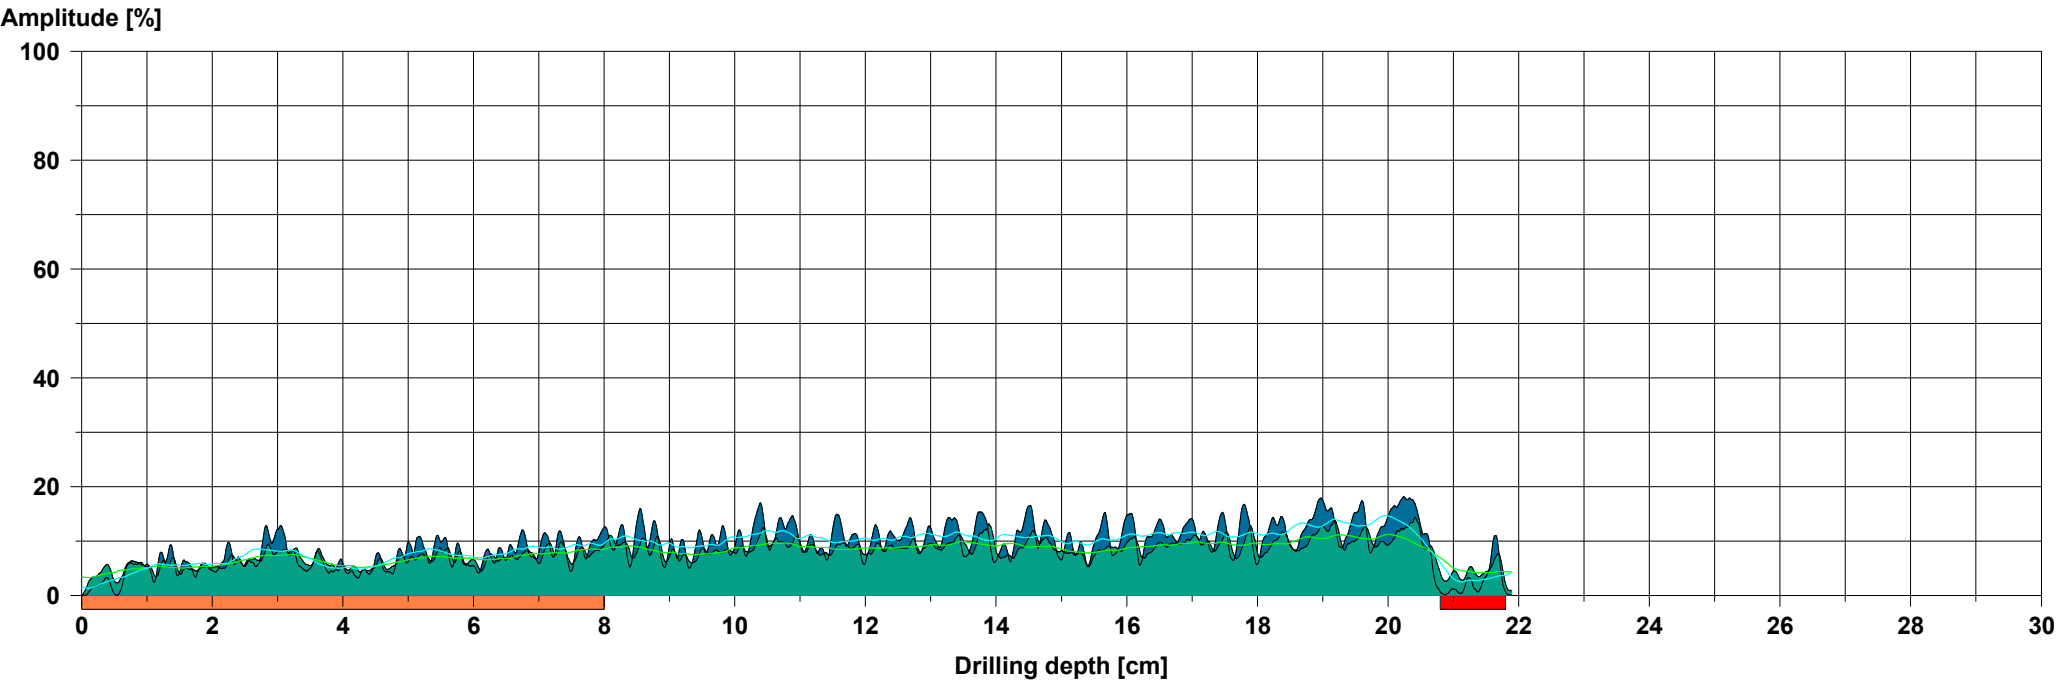
Measurement no.:	18	Speed	: 5000 r/min	Diameter:	
ID number	: CHATEAU DE COMPIEGNE	Needle state:	---	Level	:
Drilling depth	: 21,89 cm	Tilt	---	Direction:	
Date	: 27.03.2025	Offset	: 60 / 313	Species	:
Time	: 10:59:28	Avg. curve	: 1,00 cm / 1,00 cm	Location	:
Feed	: 50 cm/min			Name	:

- From 0,00 cm to 8,00 cm : Affaibl. cohésion
- From 20,80 cm to 21,80 cm : Perte de cohésion

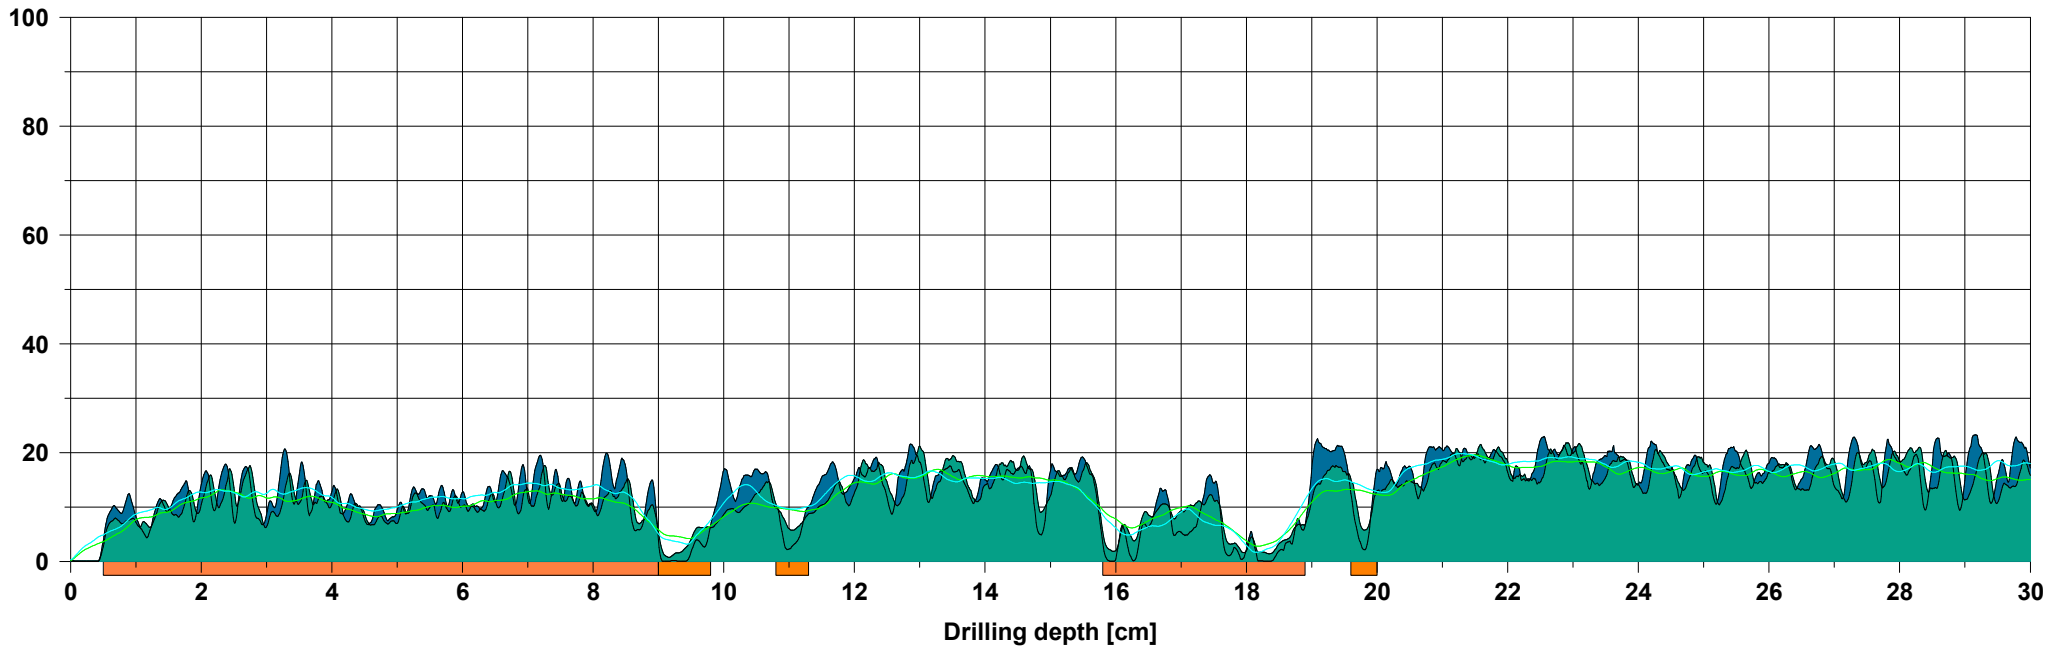
Measurement no.:	19	Speed	: 5000 r/min	Diameter:	
ID number	: CHATEAU DE COMPIEGNE	Needle state:	---	Level	:
Drilling depth	: 37,54 cm	Tilt	---	Direction:	
Date	: 27.03.2025	Offset	: 67 / 324	Species	:
Time	: 11:01:08	Avg. curve	: 1,00 cm / 1,00 cm	Location	:
Feed	: 50 cm/min			Name	:

From 0,50 cm to 9,00 cm	: Affaibl. cohésion
From 9,00 cm to 9,80 cm	: Fente
From 10,80 cm to 11,30 cm	: Fente
From 15,80 cm to 18,90 cm	: Affaibl. cohésion
From 19,60 cm to 20,00 cm	: Fente

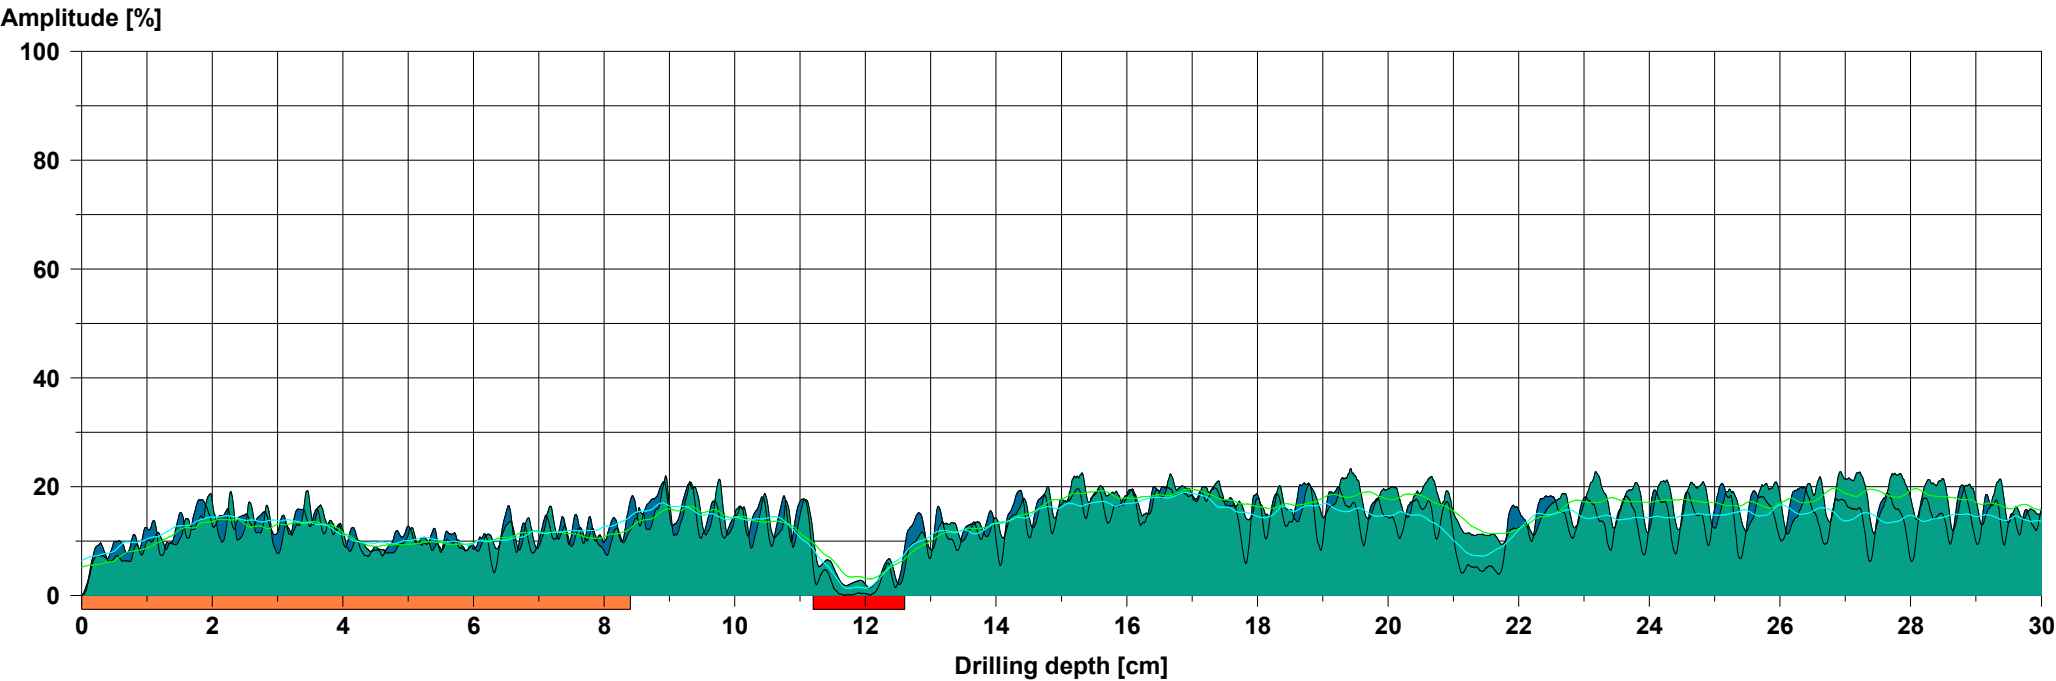
Measurement no.:	20	Speed	: 5000 r/min	Diameter:	
ID number	: CHATEAU DE COMPIEGNE	Needle state:	---	Level	:
Drilling depth	: 42,94 cm	Tilt	---	Direction:	
Date	: 27.03.2025	Offset	: 53 / 320	Species	:
Time	: 11:06:34	Avg. curve	: 1,00 cm / 1,00 cm	Location	:
Feed	: 50 cm/min			Name	:

- From 0,00 cm to 8,40 cm : Affaibl. cohésion
- From 11,20 cm to 12,60 cm : Perte de cohésion

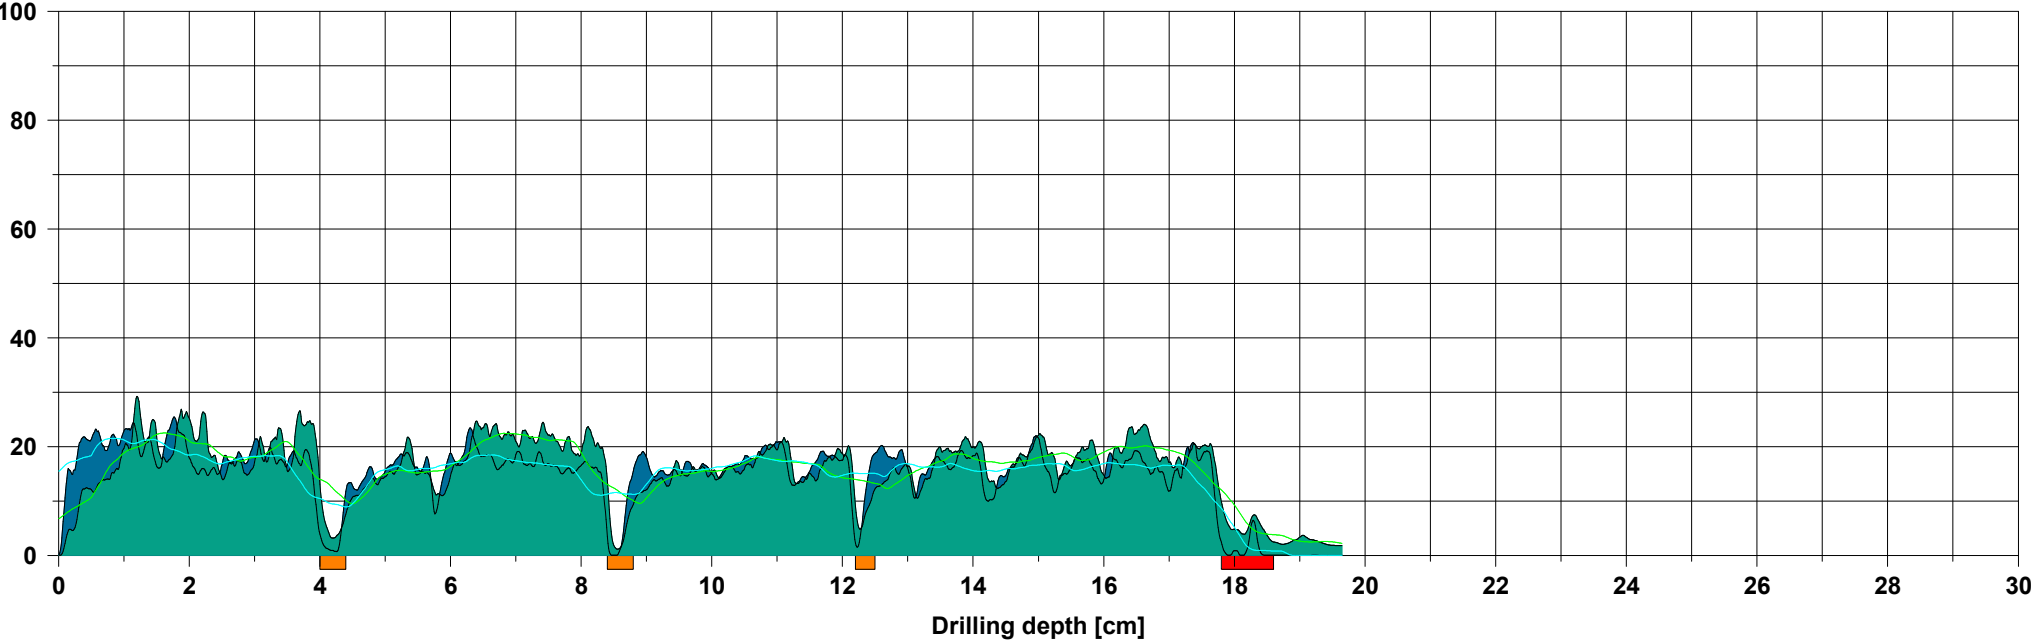
Measurement no.:	21	Speed	: 5000 r/min	Diameter:	
ID number	: CHATEAU DE COMPIEGNE	Needle state:	---	Level	:
Drilling depth	: 19,65 cm	Tilt	---	Direction:	
Date	: 27.03.2025	Offset	: 65 / 332	Species	:
Time	: 11:08:59	Avg. curve	: 1,00 cm / 1,00 cm	Location	:
Feed	: 50 cm/min			Name	:

From 4,00 cm to 4,40 cm	: Fente
From 8,40 cm to 8,80 cm	: Fente
From 12,20 cm to 12,50 cm	: Fente
From 17,80 cm to 18,60 cm	: Perte de cohésion

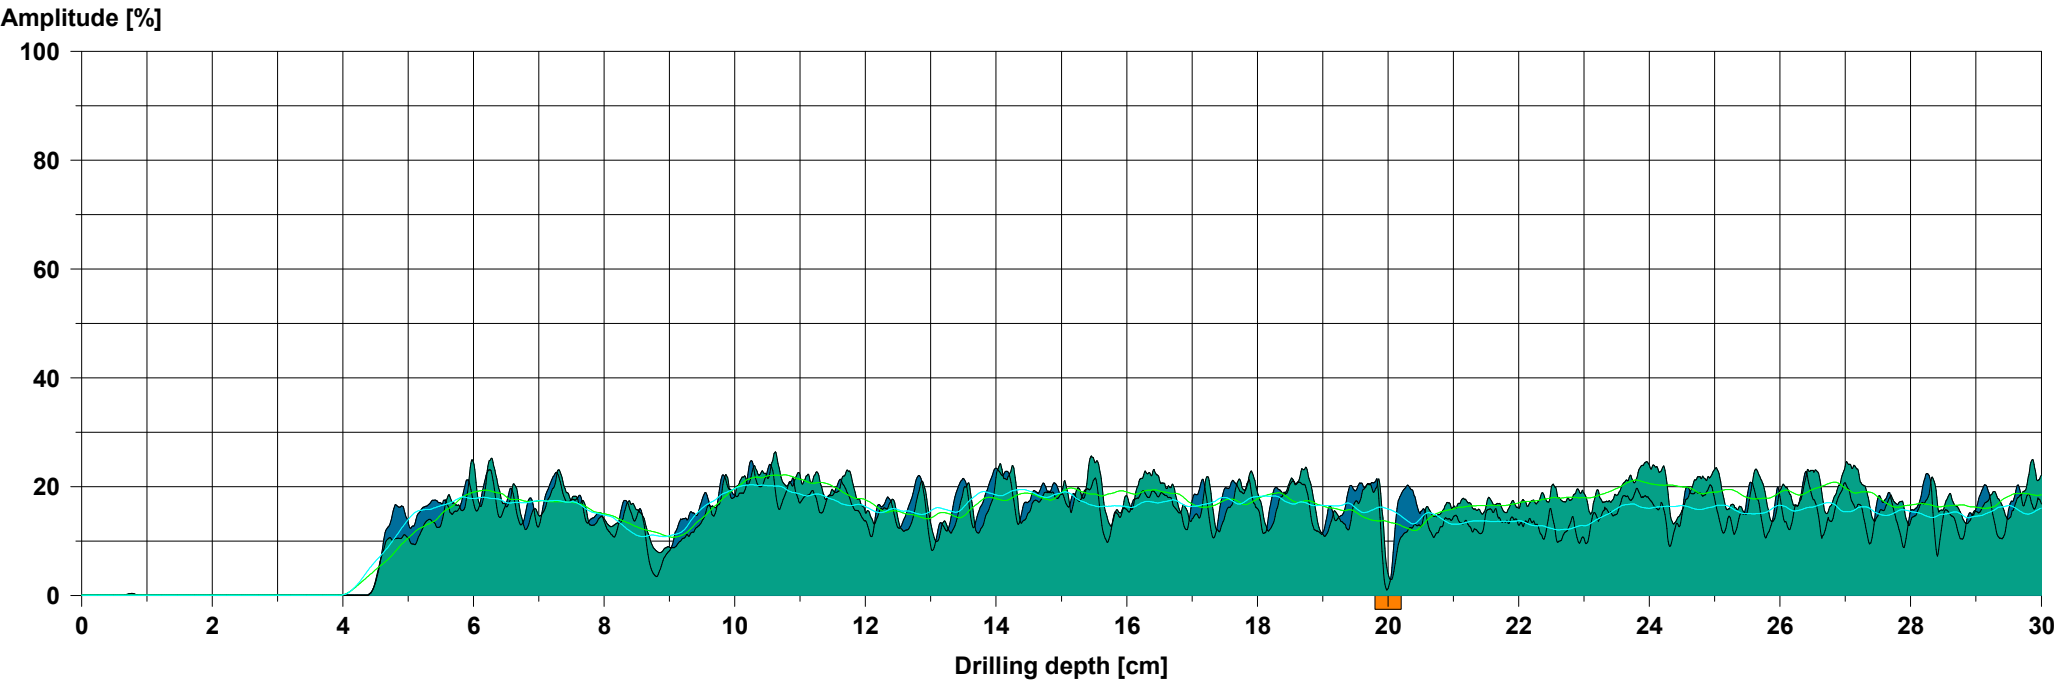
Measurement no.:	22	Speed	: 5000 r/min	Diameter:	
ID number	: CHATEAU DE COMPIEGNE	Needle state:	---	Level	:
Drilling depth	: 43,33 cm	Tilt	---	Direction:	
Date	: 27.03.2025	Offset	: 53 / 349	Species	:
Time	: 11:10:25	Avg. curve	: 1,00 cm / 1,00 cm	Location	:
Feed	: 50 cm/min			Name	:

From 19,80 cm to 20,20 cm : Fente
