## Rapport de mission de repérage des matériaux et produits contenant de l'amiante avant réalisation de travaux dans un immeuble bâti

Numéro d'affaire : **A322362965**  
Numéro de rapport : **T220073523**  
Date : **20/12/2022**

**Bâtiment Bouguer**  
**CAMPUS DE NANTES Bâtiment**  
**Bouguer**  
**ALLEE DES PONTS ET CHAUSSEES**  
**44344 BOUGUENNAIS CEDEX**

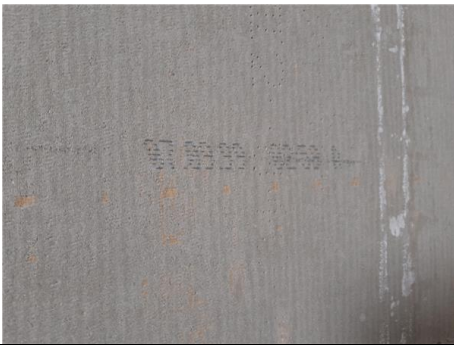
<b>ELEMENT : Plaque de faux plafond</b>		
<b>Emplacement</b>

<b>Nom du client</b>	<b>Numéro de dossier</b>	<b>Partie d'ouvrage</b>
IFFSTAR UNIVERSITE GUSTAVE EIFFEL	A322362965	R+1 - Circulation B1C2
<b>Matériau</b>	<b>Date de prélèvement</b>	<b>Nom de l'opérateur</b>
plaque fibreuse		GRIMAUD Julien
<b>Localisation</b>		
Plaque de faux plafond - A		
<b>Résultat amiante</b>		
<b>Absence d'amiante</b>

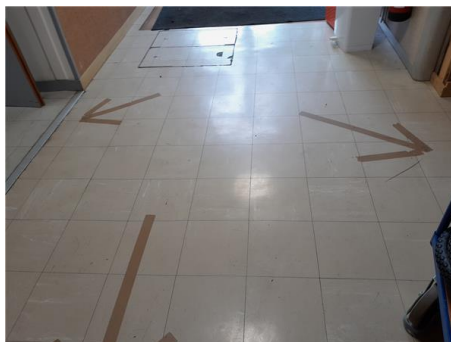
**PRELEVEMENT : P001**
**Emplacement**

Nom du client	Numéro de dossier	Partie d'ouvrage
IFFSTAR UNIVERSITE GUSTAVE EIFFEL	A322362965	RDC - Circulation BOC 1
Matériau	Date de prélèvement	Nom de l'opérateur
dalle vynile + colle jaune + ragréage	09/11/2022	GRIMAUD Julien

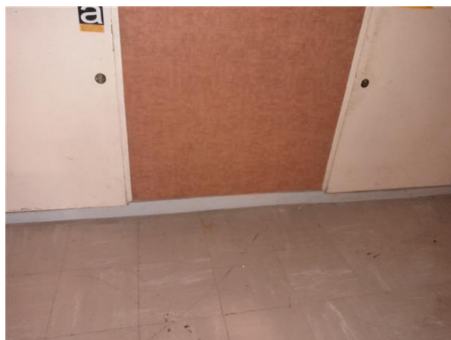
**PRELEVEMENT : C001**
**Emplacement**

Nom du client	Numéro de dossier	Partie d'ouvrage
IFFSTAR UNIVERSITE GUSTAVE EIFFEL	A322362965	RDC - Circulation BOC 1
Matériau	Date de prélèvement	Nom de l'opérateur
Peinture grise	09/12/2022	GRIMAUD Julien

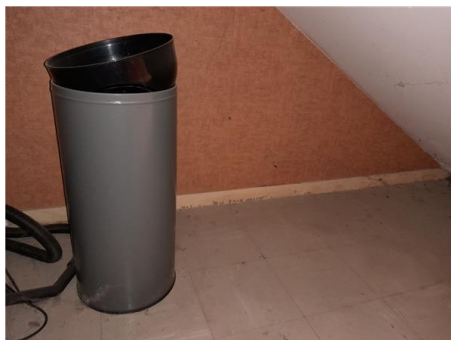
**PRELEVEMENT : C002**
**Emplacement**

<b>Nom du client</b>	<b>Numéro de dossier</b>	<b>Partie d'ouvrage</b>
IFFSTAR UNIVERSITE GUSTAVE EIFFEL	A322362965	RDC - Circulation BOC 1
<b>Matériau</b>	<b>Date de prélèvement</b>	<b>Nom de l'opérateur</b>
Peinture orange	09/12/2022	GRIMAUD Julien
<b>Localisation</b>		
Plinthe bois - A		
<b>Résultat amiante</b>		
<b>Absence d'amiante</b>		
<b>Commentaires</b>		
nettoyage avant prélèvement		
<b>DESCRIPTION DU PRELEVEMENT :</b>		
<b>Objet</b>		
Peinture orange		
<b>DETAIL DES COUCHES DU PRELEVEMENT :</b>		
<b>Référence Couche</b>	<b>Description visuelle</b>	<b>Epaisseur (cm)</b>
RAW PRODUCT	Matériau de type peinture (beige) ; matériau de type peinture (blanc) ; matériau semi-dur fibreux de type bois, copeaux (marron) ; matériau semi-dur (gris) en traces	0
<b>DETAIL DES RESULTATS :</b>		
<b>Référence Couche</b>	<b>PV analyse Amiante</b>	<b>Conclusion amiante</b>
RAW PRODUCT	AR-22-NS-077327-01	Fibres d'amiante non détectées

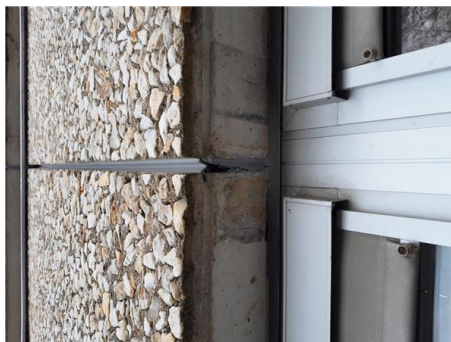
**PRELEVEMENT : E003**
**Emplacement**

Nom du client	Numéro de dossier	Partie d'ouvrage
IFFSTAR UNIVERSITE GUSTAVE EIFFEL	A322362965	Extérieur - Façade
Matériau	Date de prélèvement	Nom de l'opérateur
joint souple gris	09/11/2022	GRIMAUD Julien

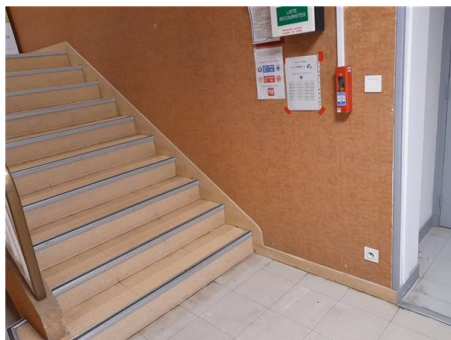
**PRELEVEMENT : C003**
**Emplacement**

Nom du client	Numéro de dossier	Partie d'ouvrage
IFFSTAR UNIVERSITE GUSTAVE EIFFEL	A322362965	RDC - Circulation BOC 1
Matériau	Date de prélèvement	Nom de l'opérateur
Peinture orange	09/12/2022	GRIMAUD Julien

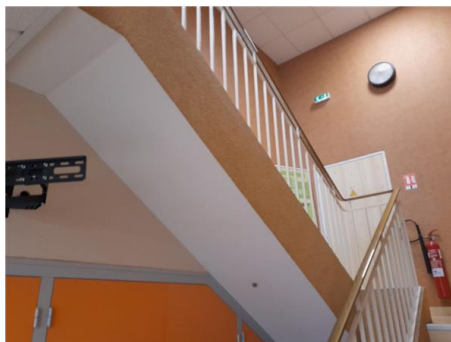
**PRELEVEMENT : P004**
**Emplacement**

Nom du client	Numéro de dossier	Partie d'ouvrage
IFFSTAR UNIVERSITE GUSTAVE EIFFEL	A322362965	RDC - Circulation BOC 1
Matériau	Date de prélèvement	Nom de l'opérateur
enduit granulaire + enduit ciment	09/11/2022	GRIMAUD Julien

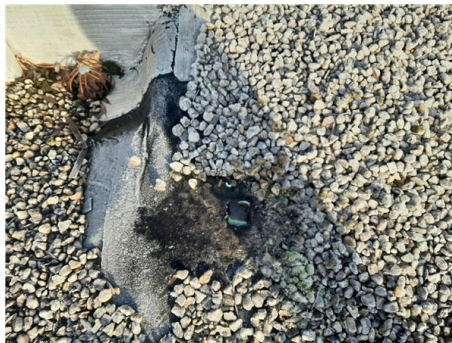
**PRELEVEMENT : C004**
**Emplacement**

Nom du client	Numéro de dossier	Partie d'ouvrage
IFFSTAR UNIVERSITE GUSTAVE EIFFEL	A322362965	Extérieur - Toiture
Matériau	Date de prélèvement	Nom de l'opérateur
bande bitumineuse + isolant polyuréthane + enduit bitumineux	09/11/2022	GRIMAUD Julien

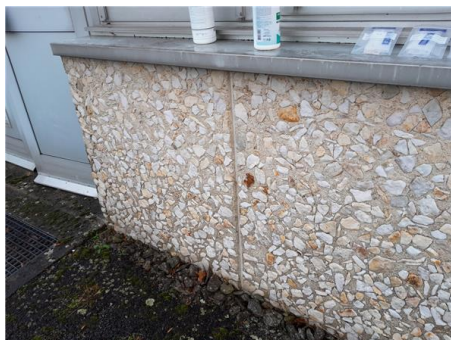
**PRELEVEMENT : E004**
**Emplacement**

Nom du client	Numéro de dossier	Partie d'ouvrage
IFFSTAR UNIVERSITE GUSTAVE EIFFEL	A322362965	Extérieur - Façade
Matériau	Date de prélèvement	Nom de l'opérateur
enduit granulaire	09/11/2022	GRIMAUD Julien

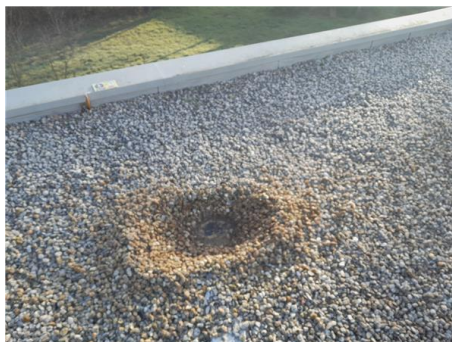
**PRELEVEMENT : COO5**
**Emplacement**

Nom du client	Numéro de dossier	Partie d'ouvrage
IFFSTAR UNIVERSITE GUSTAVE EIFFEL	A322362965	Extérieur - Toiture
Matériau	Date de prélèvement	Nom de l'opérateur
bande bitumineuse + isolant polyuréthane + enduit bitumineux	09/11/2022	GRIMAUD Julien

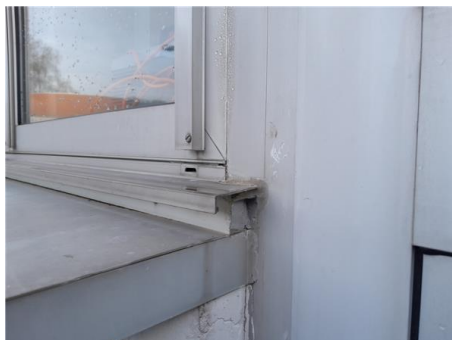
**PRELEVEMENT : E005**
**Emplacement**

Nom du client	Numéro de dossier	Partie d'ouvrage
IFFSTAR UNIVERSITE GUSTAVE EIFFEL	A322362965	Extérieur - Façade
Matériau	Date de prélèvement	Nom de l'opérateur
joint souple gris sous bavette fenêtre	09/11/2022	GRIMAUD Julien

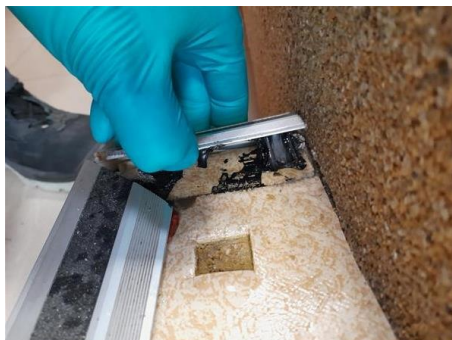
**PRELEVEMENT : P005**
**Emplacement**

Nom du client	Numéro de dossier	Partie d'ouvrage
IFFSTAR UNIVERSITE GUSTAVE EIFFEL	A322362965	RDC - Circulation BOC 1
Matériau	Date de prélèvement	Nom de l'opérateur
colle de nez de marche	09/11/2022	GRIMAUD Julien
Localisation		
Escalier- Nez de marche - A		
Résultat amiante		
Absence d'amiante		
DESCRIPTION DU PRELEVEMENT :		
Objet		
colle de nez de marche		
DETAIL DES COUCHES DU PRELEVEMENT :		
Référence Couche	Description visuelle	Epaisseur (cm)
RAW PRODUCT	Matériau souple (collant) (noir)	0
DETAIL DES RESULTATS :		
Référence Couche	PV analyse Amiante	Conclusion amiante
RAW PRODUCT	AR-22-NS-071952-01	Fibres d'amiante non détectées

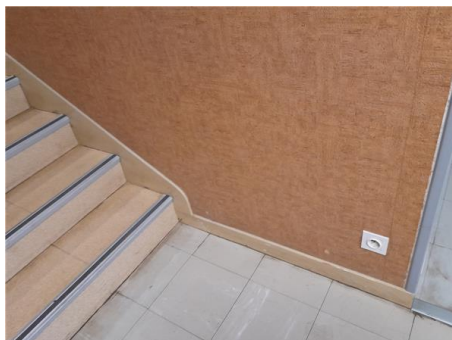
**PRELEVEMENT : P006**
**Emplacement**

Nom du client	Numéro de dossier	Partie d'ouvrage
IFFSTAR UNIVERSITE GUSTAVE EIFFEL	A322362965	RDC - Circulation BOC 1
Matériau	Date de prélèvement	Nom de l'opérateur
Peinture	09/11/2022	GRIMAUD Julien

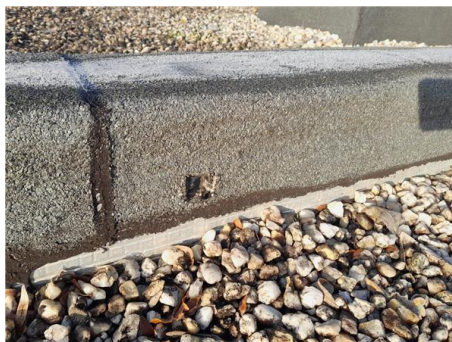
**PRELEVEMENT : C006**
**Emplacement**

Nom du client	Numéro de dossier	Partie d'ouvrage
IFFSTAR UNIVERSITE GUSTAVE EIFFEL	A322362965	Extérieur - Toiture
Matériau	Date de prélèvement	Nom de l'opérateur
bande bitumineuse + bande aluminium	09/11/2022	GRIMAUD Julien

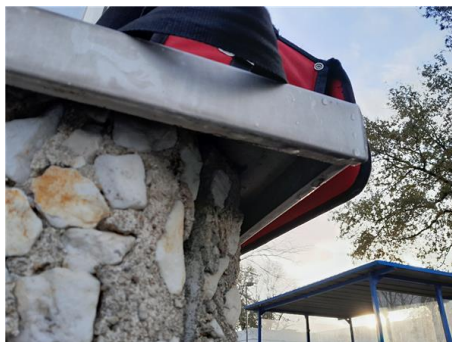
**PRELEVEMENT : E006**
**Emplacement**

Nom du client	Numéro de dossier	Partie d'ouvrage
IFFSTAR UNIVERSITE GUSTAVE EIFFEL	A322362965	Extérieur - Façade
Matériau	Date de prélèvement	Nom de l'opérateur
Joint souple	09/11/2022	GRIMAUD Julien

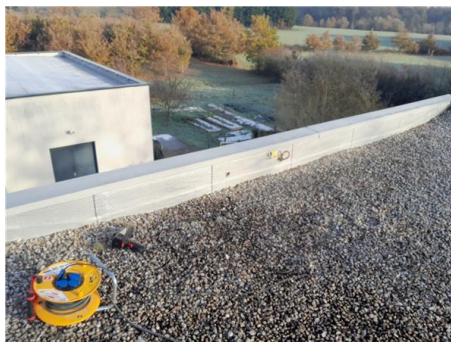
## PRELEVEMENT : C007

Nom du client	Numéro de dossier	Partie d'ouvrage
IFFSTAR UNIVERSITE GUSTAVE EIFFEL	A322362965	Extérieur - Toiture
Matériau	Date de prélèvement	Nom de l'opérateur
bande bitumineuse + bande aluminium	09/11/2022	GRIMAUD Julien

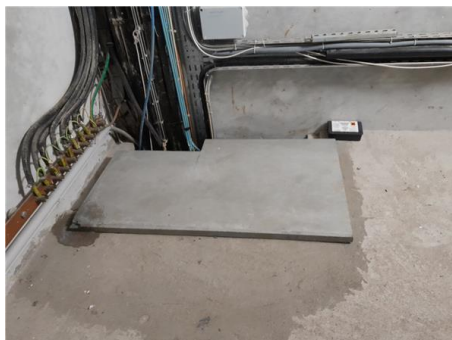
**PRELEVEMENT : P007**
**Emplacement**

Nom du client	Numéro de dossier	Partie d'ouvrage
IFFSTAR UNIVERSITE GUSTAVE EIFFEL	A322362965	RDC - Local BOT 1
Matériau	Date de prélèvement	Nom de l'opérateur
	09/11/2022	GRIMAUD Julien

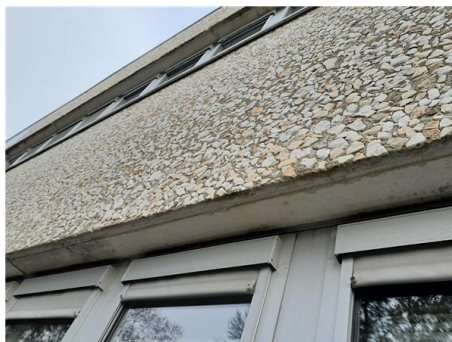
**PRELEVEMENT : E008**
**Emplacement**

Nom du client	Numéro de dossier	Partie d'ouvrage
IFFSTAR UNIVERSITE GUSTAVE EIFFEL	A322362965	Extérieur - Façade
Matériau	Date de prélèvement	Nom de l'opérateur
enduit ciment	09/11/2022	GRIMAUD Julien

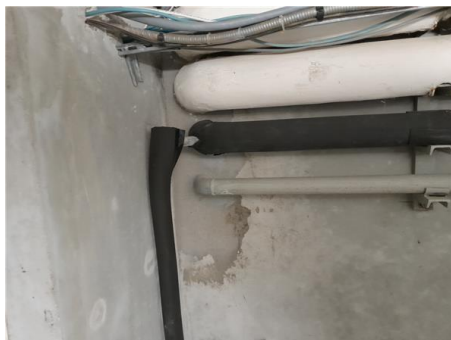
**PRELEVEMENT : P009**
**Emplacement**

Nom du client	Numéro de dossier	Partie d'ouvrage
IFFSTAR UNIVERSITE GUSTAVE EIFFEL	A322362965	RDC - Local BOT 1
Matériau	Date de prélèvement	Nom de l'opérateur
enduit ciment	09/11/2022	GRIMAUD Julien

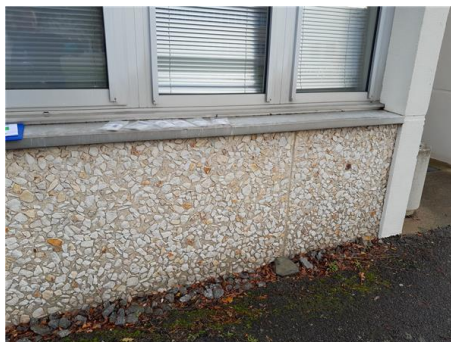
**PRELEVEMENT : E010**
**Emplacement**

<b>Nom du client</b>	<b>Numéro de dossier</b>	<b>Partie d'ouvrage</b>
IFFSTAR UNIVERSITE GUSTAVE EIFFEL	A322362965	Extérieur - Façade
<b>Matériau</b>	<b>Date de prélèvement</b>	<b>Nom de l'opérateur</b>
enduit granulaire	09/11/2022	GRIMAUD Julien
<b>Localisation</b>		
panneaux façade - A		
<b>Résultat amiante</b>		
<b>Absence d'amiante</b>		
<b>DESCRIPTION DU PRELEVEMENT :</b>		
<b>Objet</b>		
enduit granulaire		
<b>DETAIL DES COUCHES DU PRELEVEMENT :</b>		
<b>Référence Couche</b>	<b>Description visuelle</b>	<b>Epaisseur (cm)</b>
RAW PRODUCT	Matériau dur de type mortier, béton, chape (beige)	0
<b>DETAIL DES RESULTATS :</b>		
<b>Référence Couche</b>	<b>PV analyse Amiante</b>	<b>Conclusion amiante</b>
RAW PRODUCT	AR-22-NS-071952-01	Fibres d'amiante non détectées

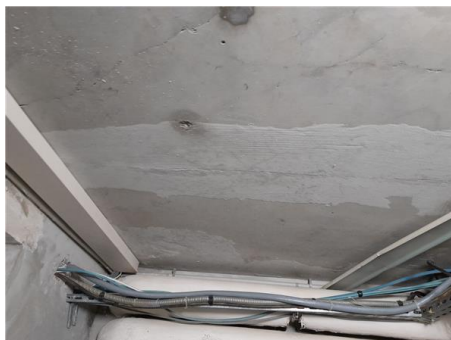
**PRELEVEMENT : P010**
**Emplacement**

Nom du client	Numéro de dossier	Partie d'ouvrage
IFFSTAR UNIVERSITE GUSTAVE EIFFEL	A322362965	RDC - Local BOT 1
Matériau	Date de prélèvement	Nom de l'opérateur
enduit ciment	09/11/2022	GRIMAUD Julien

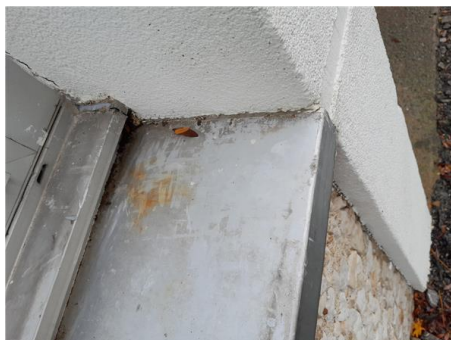
**PRELEVEMENT : E011**
**Emplacement**

Nom du client	Numéro de dossier	Partie d'ouvrage
IFFSTAR UNIVERSITE GUSTAVE EIFFEL	A322362965	Extérieur - Façade
Matériau	Date de prélèvement	Nom de l'opérateur
joint souple gris sous bavette fenêtre	09/11/2022	GRIMAUD Julien

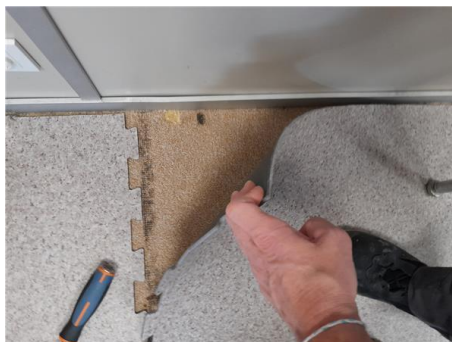
**PRELEVEMENT : P012**
**Emplacement**

Nom du client	Numéro de dossier	Partie d'ouvrage
IFFSTAR UNIVERSITE GUSTAVE EIFFEL	A322362965	RDC - Salle B002
Matériau	Date de prélèvement	Nom de l'opérateur
Colle de moquette + ragréage	09/11/2022	GRIMAUD Julien

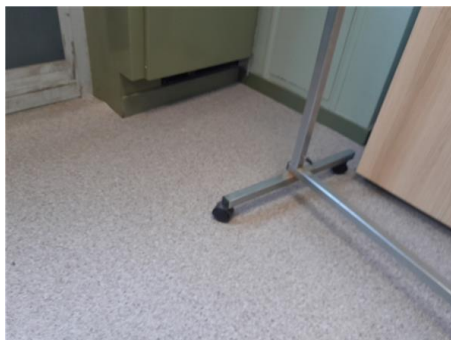
**PRELEVEMENT : P013**
**Emplacement**

Nom du client	Numéro de dossier	Partie d'ouvrage
IFFSTAR UNIVERSITE GUSTAVE EIFFEL	A322362965	RDC - Salle B002
Matériau	Date de prélèvement	Nom de l'opérateur
Peinture	09/11/2022	GRIMAUD Julien

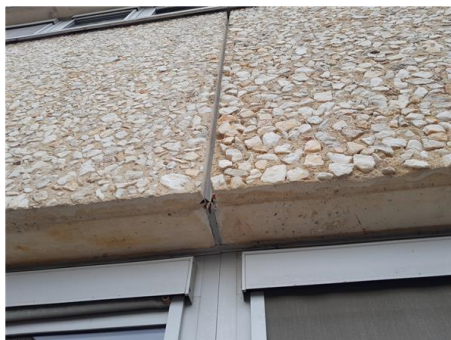
**PRELEVEMENT : E015**
**Emplacement**

Nom du client	Numéro de dossier	Partie d'ouvrage
IFFSTAR UNIVERSITE GUSTAVE EIFFEL	A322362965	Extérieur - Façade
Matériau	Date de prélèvement	Nom de l'opérateur
joint souple gris	09/11/2022	GRIMAUD Julien

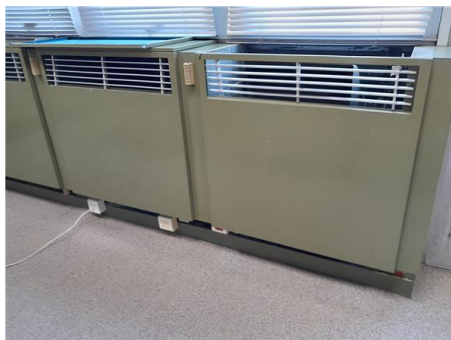
**PRELEVEMENT : P015**
**Emplacement**

Nom du client	Numéro de dossier	Partie d'ouvrage
IFFSTAR UNIVERSITE GUSTAVE EIFFEL	A322362965	RDC - Salle B002
Matériau	Date de prélèvement	Nom de l'opérateur
Peinture	09/11/2022	GRIMAUD Julien

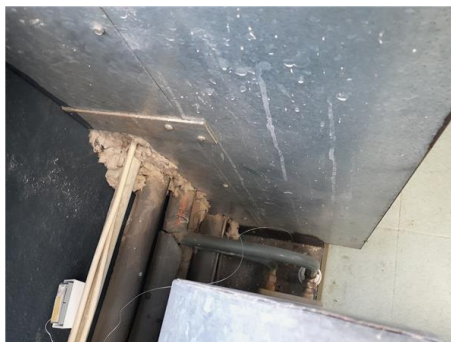
**PRELEVEMENT : P016 bis**
**Emplacement**

Nom du client	Numéro de dossier	Partie d'ouvrage
IFFSTAR UNIVERSITE GUSTAVE EIFFEL	A322362965	RDC - Salle B002
Matériau	Date de prélèvement	Nom de l'opérateur
Isolant blanc	09/11/2022	GRIMAUD Julien

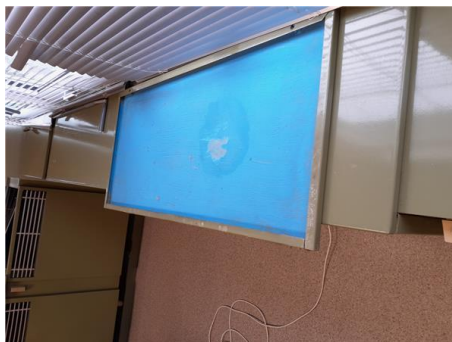
**PRELEVEMENT : P016**
**Emplacement**

Nom du client	Numéro de dossier	Partie d'ouvrage
IFFSTAR UNIVERSITE GUSTAVE EIFFEL	A322362965	RDC - Salle B002
Matériau	Date de prélèvement	Nom de l'opérateur
Peinture intumescente	09/11/2022	GRIMAUD Julien

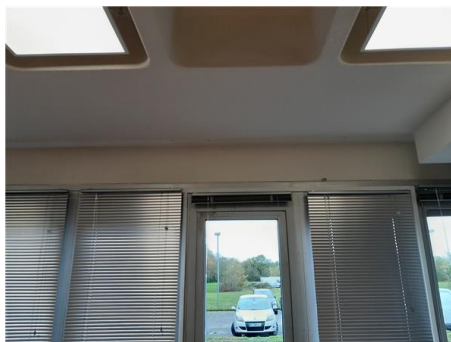
**PRELEVEMENT : P017**
**Emplacement**

Nom du client	Numéro de dossier	Partie d'ouvrage
IFFSTAR UNIVERSITE GUSTAVE EIFFEL	A322362965	RDC - Salle B002
Matériau	Date de prélèvement	Nom de l'opérateur
enduit ciment + peinture	09/11/2022	GRIMAUD Julien

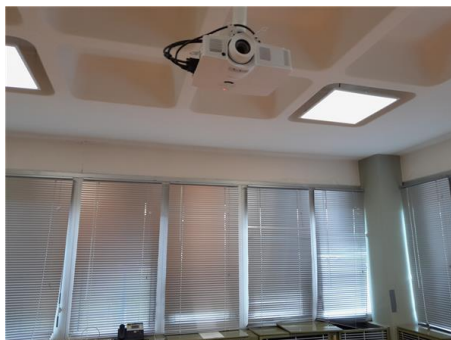
**PRELEVEMENT : P018**
**Emplacement**

Nom du client	Numéro de dossier	Partie d'ouvrage
IFFSTAR UNIVERSITE GUSTAVE EIFFEL	A322362965	RDC - Salle B002
Matériau	Date de prélèvement	Nom de l'opérateur
Enduit ciment + peinture	09/11/2022	GRIMAUD Julien

Plafond - Plafond

**Résultat amiante**
**Présence d'amiante** (Fibres d'amiante de type chrysotile)

Référence Couche	PV analyse Amiante	Conclusion amiante
RAW PRODUCT	AR-22-NS-071952-01	Fibres d'amiante de type chrysotile

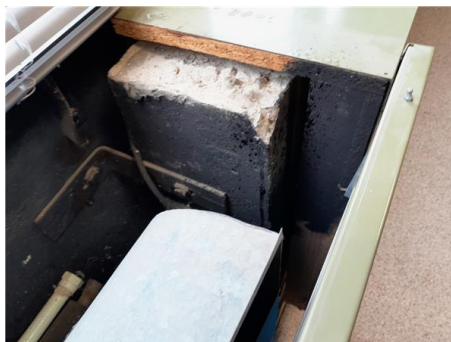
**PRELEVEMENT : P019**
**Emplacement**

Nom du client	Numéro de dossier	Partie d'ouvrage
IFFSTAR UNIVERSITE GUSTAVE EIFFEL	A322362965	RDC - Salle B002
Matériau	Date de prélèvement	Nom de l'opérateur
enduit granulaire + peinture noir	09/11/2022	GRIMAUD Julien

Poteau dans caisson radiateur - A

Absence d'amiante

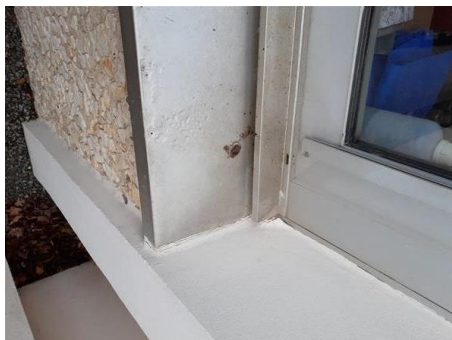
**PRELEVEMENT : E019**
**Emplacement**

Nom du client	Numéro de dossier	Partie d'ouvrage
IFFSTAR UNIVERSITE GUSTAVE EIFFEL	A322362965	Extérieur - Façade
Matériau	Date de prélèvement	Nom de l'opérateur
Joint souple	09/11/2022	GRIMAUD Julien

Menuiseries exterieurs- Joint sous appuis fenêtre - A

**Résultat amiante**
**Absence d'amiante**
**DESCRIPTION DU PRELEVEMENT :**
**Objet**

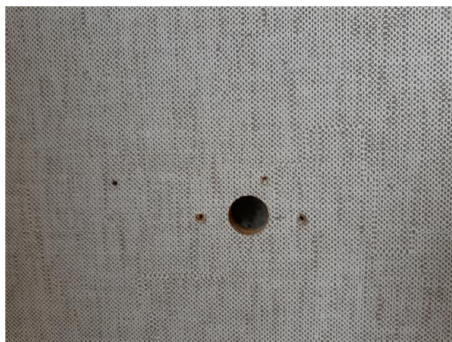
**PRELEVEMENT : P021 bis**
**Emplacement**

<b>Nom du client</b>	<b>Numéro de dossier</b>	<b>Partie d'ouvrage</b>
IFFSTAR UNIVERSITE GUSTAVE EIFFEL	A322362965	RDC - Salle B002
<b>Matériau</b>	<b>Date de prélèvement</b>	<b>Nom de l'opérateur</b>
isolant minéral	09/11/2022	GRIMAUD Julien
<b>Localisation</b>		
Isolant dans cloison - A		
<b>Résultat amiante</b>		
<b>Absence d'amiante</b>		
<b>DESCRIPTION DU PRELEVEMENT :</b>		
<b>Objet</b>		
isolant minéral		
<b>DETAIL DES COUCHES DU PRELEVEMENT :</b>		
<b>Référence Couche</b>	<b>Description visuelle</b>	<b>Epaisseur (cm)</b>
RAW PRODUCT	Matériau fibreux de type isolant (jaune)	0
<b>DETAIL DES RESULTATS :</b>		
<b>Référence Couche</b>	<b>PV analyse Amiante</b>	<b>Conclusion amiante</b>
RAW PRODUCT	AR-22-NS-071952-01	Fibres d'amiante non détectées

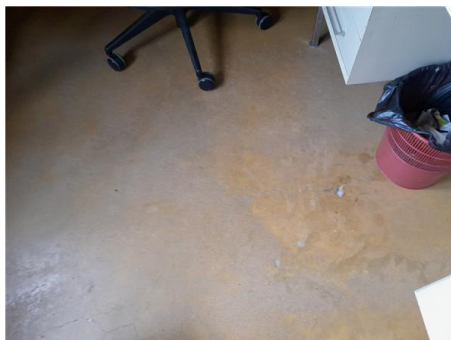
**PRELEVEMENT : P022**
**Emplacement**

Nom du client	Numéro de dossier	Partie d'ouvrage
IFFSTAR UNIVERSITE GUSTAVE EIFFEL	A322362965	RDC - Salle B024 b
Matériau	Date de prélèvement	Nom de l'opérateur
Peinture résine + ragraillage	09/11/2022	GRIMAUD Julien

Revêtement de sol - Sol

Absence d'amiante

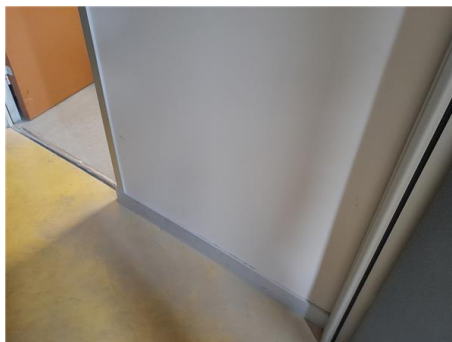
**PRELEVEMENT : P023**
**Emplacement**

Nom du client	Numéro de dossier	Partie d'ouvrage
IFFSTAR UNIVERSITE GUSTAVE EIFFEL	A322362965	RDC - Salle B024 b
Matériau	Date de prélèvement	Nom de l'opérateur
Peinture	09/11/2022	GRIMAUD Julien

Plinthe Bois - A

**Résultat amiante**
**Absence d'amiante**
**DESCRIPTION DU PRELEVEMENT :**
**Objet**

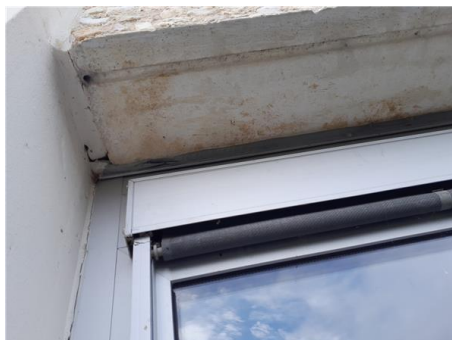
**PRELEVEMENT : E024**
**Emplacement**

Nom du client	Numéro de dossier	Partie d'ouvrage
IFFSTAR UNIVERSITE GUSTAVE EIFFEL	A322362965	Extérieur - Façade
Matériau	Date de prélèvement	Nom de l'opérateur
Joint souple gris	09/11/2022	GRIMAUD Julien

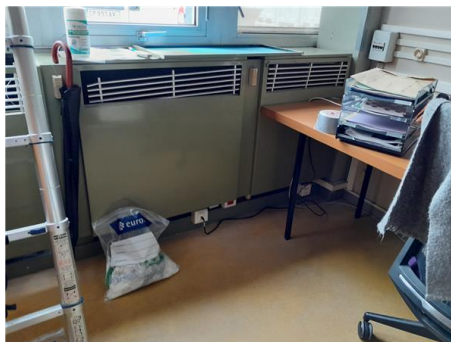
**PRELEVEMENT : P025**
**Emplacement**

Nom du client	Numéro de dossier	Partie d'ouvrage
IFFSTAR UNIVERSITE GUSTAVE EIFFEL	A322362965	RDC - Salle B024 b
Matériau	Date de prélèvement	Nom de l'opérateur
Peinture	09/11/2022	GRIMAUD Julien

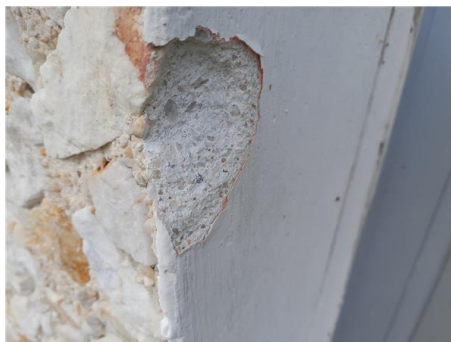
**PRELEVEMENT : E025**
**Emplacement**

Nom du client	Numéro de dossier	Partie d'ouvrage
IFFSTAR UNIVERSITE GUSTAVE EIFFEL	A322362965	Extérieur - Façade
Matériau	Date de prélèvement	Nom de l'opérateur
enduit granulaire	09/11/2022	GRIMAUD Julien

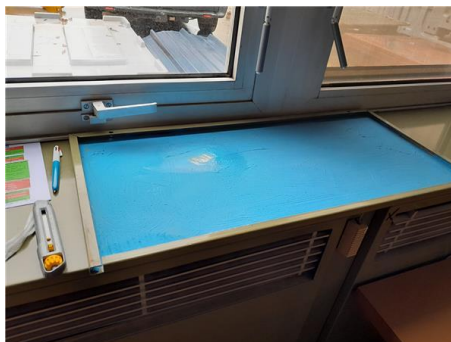
**PRELEVEMENT : P026**
**Emplacement**

Nom du client	Numéro de dossier	Partie d'ouvrage
IFFSTAR UNIVERSITE GUSTAVE EIFFEL	A322362965	RDC - Salle B024 b
Matériau	Date de prélèvement	Nom de l'opérateur
Peinture intumescente	09/11/2022	GRIMAUD Julien
Localisation		
Radiateur métallique- interieur caisson - A		
Résultat amiante		
Absence d'amiante		
DESCRIPTION DU PRELEVEMENT :		
Objet		
Peinture intumescente		
DETAIL DES COUCHES DU PRELEVEMENT :		
Référence Couche	Description visuelle	Epaisseur (cm)
RAW PRODUCT	Matériau de type peinture (bleu)	0
DETAIL DES RESULTATS :		
Référence Couche	PV analyse Amiante	Conclusion amiante
RAW PRODUCT	AR-22-NS-071952-01	Fibres d'amiante non détectées

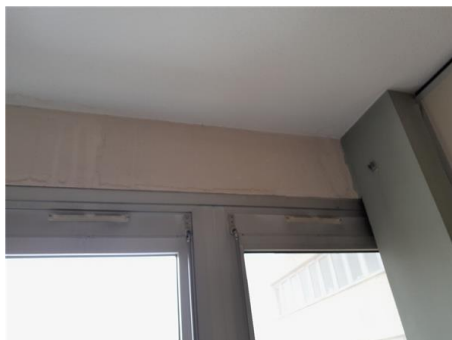
**PRELEVEMENT : P027**
**Emplacement**

Nom du client	Numéro de dossier	Partie d'ouvrage
IFFSTAR UNIVERSITE GUSTAVE EIFFEL	A322362965	RDC - Salle B024 b
Matériau	Date de prélèvement	Nom de l'opérateur
enduit ciment + peinture	09/11/2022	GRIMAUD Julien

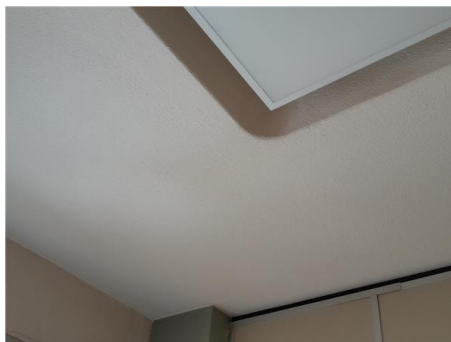
**PRELEVEMENT : P028**
**Emplacement**

Nom du client	Numéro de dossier	Partie d'ouvrage
IFFSTAR UNIVERSITE GUSTAVE EIFFEL	A322362965	RDC - Salle B024 b
Matériau	Date de prélèvement	Nom de l'opérateur
Enduit ciment + peinture	09/11/2022	GRIMAUD Julien

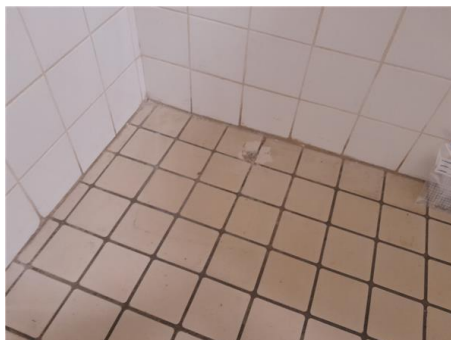
**PRELEVEMENT : P032**
**Emplacement**

Nom du client	Numéro de dossier	Partie d'ouvrage
IFFSTAR UNIVERSITE GUSTAVE EIFFEL	A322362965	RDC - Sanitaires BOS 2
Matériau	Date de prélèvement	Nom de l'opérateur
Colle de carrelage	09/11/2022	GRIMAUD Julien

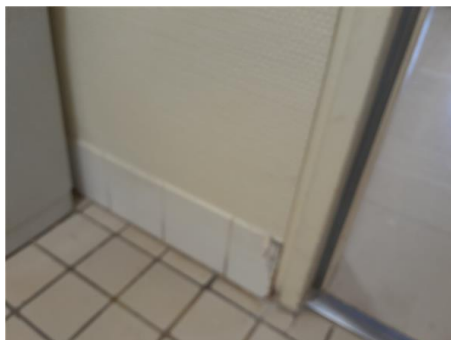
**PRELEVEMENT : P033**
**Emplacement**

Nom du client	Numéro de dossier	Partie d'ouvrage
IFFSTAR UNIVERSITE GUSTAVE EIFFEL	A322362965	RDC - Sanitaires BOS 2
Matériau	Date de prélèvement	Nom de l'opérateur
Colle de plinthes	09/11/2022	GRIMAUD Julien

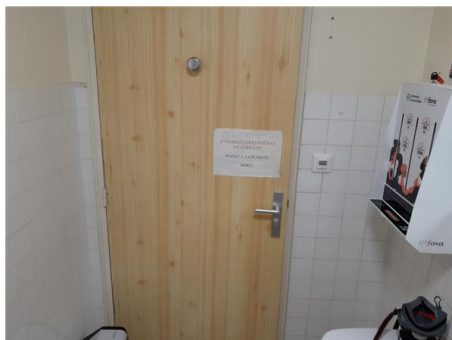
**PRELEVEMENT : P034**
**Emplacement**

Nom du client	Numéro de dossier	Partie d'ouvrage
IFFSTAR UNIVERSITE GUSTAVE EIFFEL	A322362965	RDC - Sanitaires BOS 2
Matériau	Date de prélèvement	Nom de l'opérateur
Colle de faïence	09/11/2022	GRIMAUD Julien

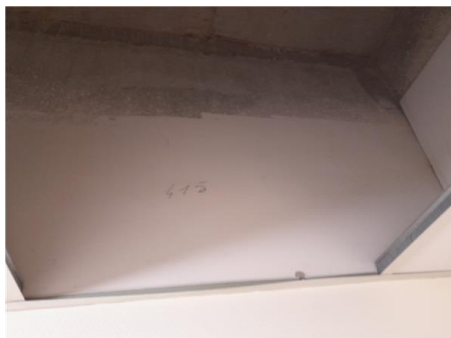
**PRELEVEMENT : P035**
**Emplacement**

Nom du client	Numéro de dossier	Partie d'ouvrage
IFFSTAR UNIVERSITE GUSTAVE EIFFEL	A322362965	RDC - Sanitaires BOS 2
Matériau	Date de prélèvement	Nom de l'opérateur
enduit ciment + peinture	09/11/2022	GRIMAUD Julien

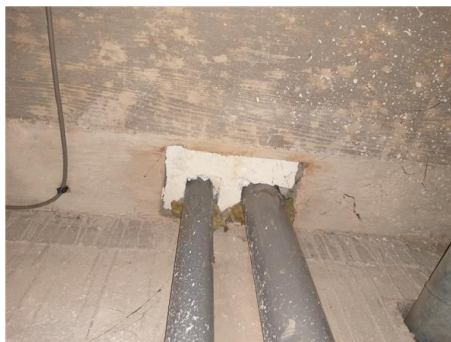
**PRELEVEMENT : P037**
**Emplacement**

Nom du client	Numéro de dossier	Partie d'ouvrage
IFFSTAR UNIVERSITE GUSTAVE EIFFEL	A322362965	RDC - Sanitaires BOS 2
Matériau	Date de prélèvement	Nom de l'opérateur
Enduit ciment	09/11/2022	GRIMAUD Julien

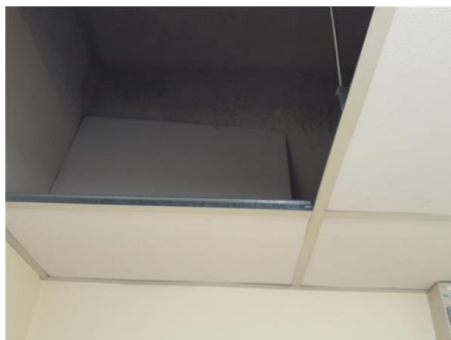
**PRELEVEMENT : P038**
**Emplacement**

Nom du client	Numéro de dossier	Partie d'ouvrage
IFFSTAR UNIVERSITE GUSTAVE EIFFEL	A322362965	RDC - Sanitaires BOS 2
Matériau	Date de prélèvement	Nom de l'opérateur
plaque dur fibreuse	09/11/2022	GRIMAUD Julien

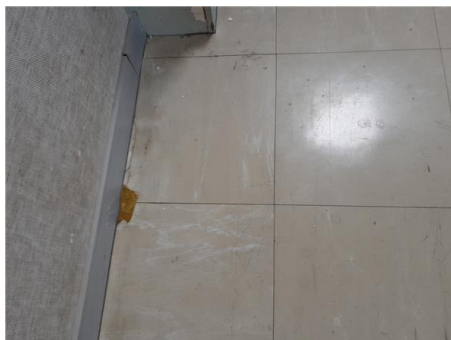
**PRELEVEMENT : P039**
**Emplacement**

Nom du client	Numéro de dossier	Partie d'ouvrage
IFFSTAR UNIVERSITE GUSTAVE EIFFEL	A322362965	RDC - Circulation BOC 2
Matériau	Date de prélèvement	Nom de l'opérateur
dalle vynile + colle jaune + ragréage	09/11/2022	GRIMAUD Julien

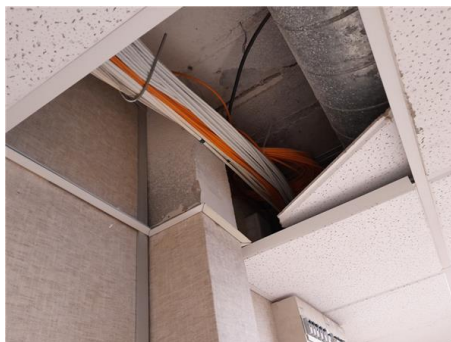
**PRELEVEMENT : P040**
**Emplacement**

Nom du client	Numéro de dossier	Partie d'ouvrage
IFFSTAR UNIVERSITE GUSTAVE EIFFEL	A322362965	RDC - Circulation BOC 2
Matériau	Date de prélèvement	Nom de l'opérateur
enduit ciment + peinture	09/11/2022	GRIMAUD Julien

Référence Couche	PV analyse Amiante	Conclusion amiante
CUST 01	AR-22-NS-071952-01	Fibres d'amiante de type chrysotile
RAW PRODUCT	AR-22-NS-071952-01	Fibres d'amiante non détectées

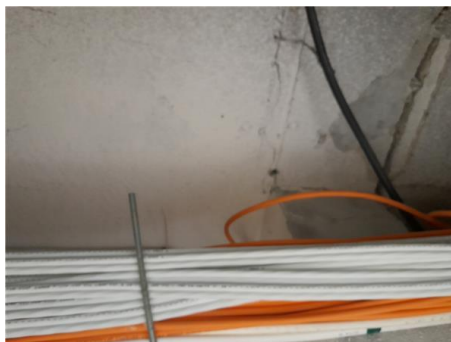
**PRELEVEMENT : P041**
**Emplacement**

<b>Nom du client</b>	<b>Numéro de dossier</b>	<b>Partie d'ouvrage</b>
IFFSTAR UNIVERSITE GUSTAVE EIFFEL	A322362965	RDC - Circulation BOC 2
<b>Matériau</b>	<b>Date de prélèvement</b>	<b>Nom de l'opérateur</b>
Enduit ciment	09/11/2022	GRIMAUD Julien
<b>Localisation</b>		
Plafond - Plafond		
<b>Résultat amiante</b>		
<b>Absence d'amiante</b>		
<b>DESCRIPTION DU PRELEVEMENT :</b>		
<b>Objet</b>		
Enduit ciment		
<b>DETAIL DES COUCHES DU PRELEVEMENT :</b>		
<b>Référence Couche</b>	<b>Description visuelle</b>	<b>Epaisseur (cm)</b>
RAW PRODUCT	Matériau semi-dur (blanc) en traces ; matériau dur de type mortier, béton, chape (gris)	0
<b>DETAIL DES RESULTATS :</b>		
<b>Référence Couche</b>	<b>PV analyse Amiante</b>	<b>Conclusion amiante</b>
RAW PRODUCT	AR-22-NS-071952-01	Fibres d'amiante non détectées

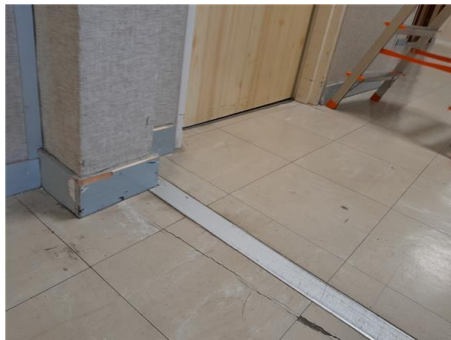
**PRELEVEMENT : P042 bis**
**Emplacement**

Nom du client	Numéro de dossier	Partie d'ouvrage
IFFSTAR UNIVERSITE GUSTAVE EIFFEL	A322362965	RDC - Circulation BOC 2
Matériau	Date de prélèvement	Nom de l'opérateur
Peinture	09/11/2022	GRIMAUD Julien
Localisation		
Plinthe Bois - A		
Résultat amiante		
Absence d'amiante		
DESCRIPTION DU PRELEVEMENT :		
Objet		
Peinture		
DETAIL DES COUCHES DU PRELEVEMENT :		
Référence Couche	Description visuelle	Epaisseur (cm)
RAW PRODUCT	Matériau de type peinture (gris) ; matériau semi-dur fibreux de type bois, copeaux (marron)	0
DETAIL DES RESULTATS :		
Référence Couche	PV analyse Amiante	Conclusion amiante
RAW PRODUCT	AR-22-NS-071952-01	Fibres d'amiante non détectées

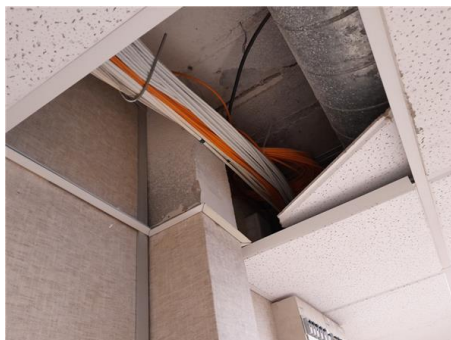
**PRELEVEMENT : P042**
**Emplacement**

Nom du client	Numéro de dossier	Partie d'ouvrage
IFFSTAR UNIVERSITE GUSTAVE EIFFEL	A322362965	RDC - Circulation BOC 2
Matériau	Date de prélèvement	Nom de l'opérateur
plaque fibreuse	09/11/2022	GRIMAUD Julien

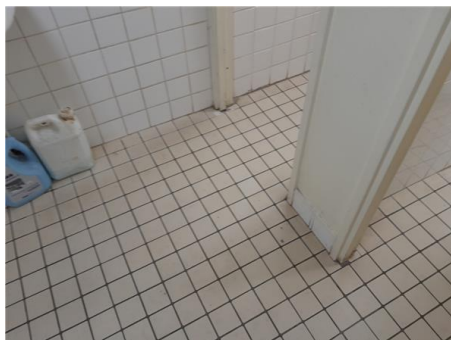
**PRELEVEMENT : P043**
**Emplacement**

Nom du client	Numéro de dossier	Partie d'ouvrage
IFFSTAR UNIVERSITE GUSTAVE EIFFEL	A322362965	RDC - Sanitaires BOS 4
Matériau	Date de prélèvement	Nom de l'opérateur
Colle de carrelage	09/11/2022	GRIMAUD Julien

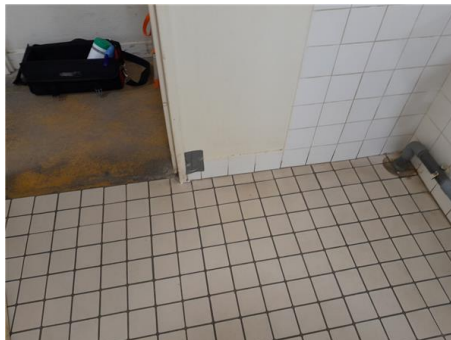
**PRELEVEMENT : P044**
**Emplacement**

Nom du client	Numéro de dossier	Partie d'ouvrage
IFFSTAR UNIVERSITE GUSTAVE EIFFEL	A322362965	RDC - Sanitaires BOS 4
Matériau	Date de prélèvement	Nom de l'opérateur
Colle de plinthes	09/11/2022	GRIMAUD Julien

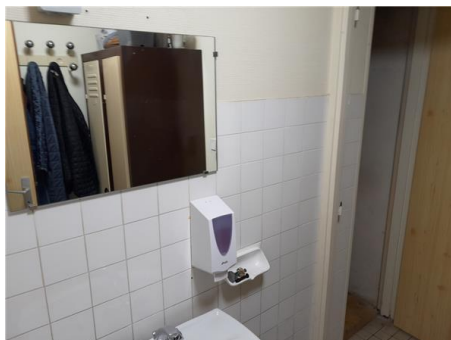
**PRELEVEMENT : P045**
**Emplacement**

Nom du client	Numéro de dossier	Partie d'ouvrage
IFFSTAR UNIVERSITE GUSTAVE EIFFEL	A322362965	RDC - Sanitaires BOS 4
Matériau	Date de prélèvement	Nom de l'opérateur
Colle de faïence	09/11/2022	GRIMAUD Julien

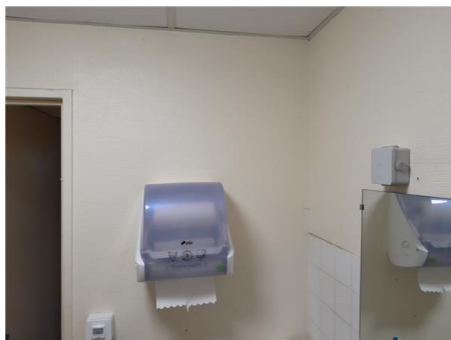
**PRELEVEMENT : P046**
**Emplacement**

Nom du client	Numéro de dossier	Partie d'ouvrage
IFFSTAR UNIVERSITE GUSTAVE EIFFEL	A322362965	RDC - Sanitaires BOS 4
Matériau	Date de prélèvement	Nom de l'opérateur
enduit plâtreux + peinture	09/11/2022	GRIMAUD Julien

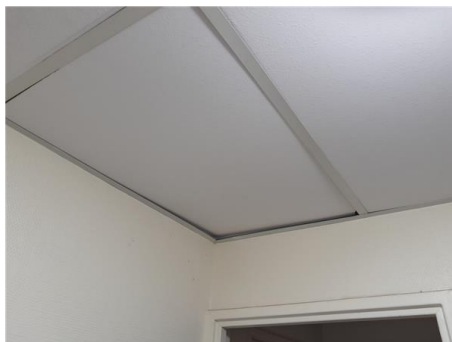
**PRELEVEMENT : P047**
**Emplacement**

Nom du client	Numéro de dossier	Partie d'ouvrage
IFFSTAR UNIVERSITE GUSTAVE EIFFEL	A322362965	RDC - Sanitaires BOS 4
Matériau	Date de prélèvement	Nom de l'opérateur
plaque dur fibreuse	09/11/2022	GRIMAUD Julien

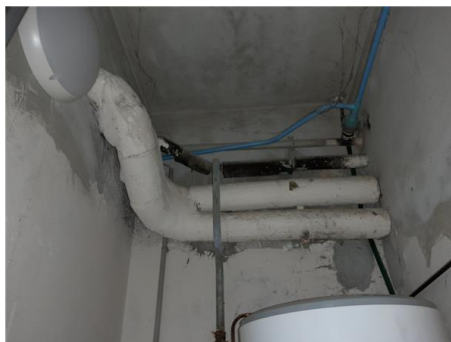
**PRELEVEMENT : P048**
**Emplacement**

Nom du client	Numéro de dossier	Partie d'ouvrage
IFFSTAR UNIVERSITE GUSTAVE EIFFEL	A322362965	RDC - Local BOT3
Matériau	Date de prélèvement	Nom de l'opérateur
calorifugeage plâtreux + isolant minéral	09/11/2022	GRIMAUD Julien

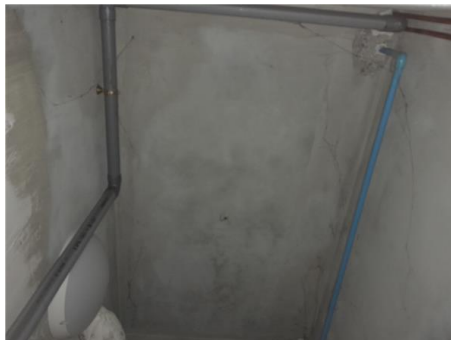
**PRELEVEMENT : P049**
**Emplacement**

Nom du client	Numéro de dossier	Partie d'ouvrage
IFFSTAR UNIVERSITE GUSTAVE EIFFEL	A322362965	RDC - Local BOT3
Matériau	Date de prélèvement	Nom de l'opérateur
Enduit ciment	09/11/2022	GRIMAUD Julien

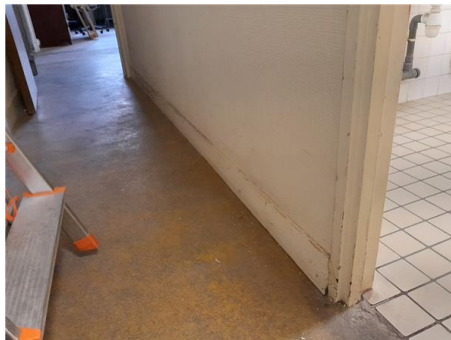
**PRELEVEMENT : P049 bis**
**Emplacement**

<b>Nom du client</b>	<b>Numéro de dossier</b>	<b>Partie d'ouvrage</b>
IFFSTAR UNIVERSITE GUSTAVE EIFFEL	A322362965	RDC - Circulation BOC3 a
<b>Matériau</b>	<b>Date de prélèvement</b>	<b>Nom de l'opérateur</b>
Peinture	09/11/2022	GRIMAUD Julien
<b>Localisation</b>		
Plinthe Bois - A		
<b>Résultat amiante</b>		
<b>Absence d'amiante</b>		
<b>DESCRIPTION DU PRELEVEMENT :</b>		
<b>Objet</b>		
Peinture		
<b>DETAIL DES COUCHES DU PRELEVEMENT :</b>		
<b>Référence Couche</b>	<b>Description visuelle</b>	<b>Epaisseur (cm)</b>
RAW PRODUCT	Matériau de type système d'enduit peinture (beige) ; matériau semi-dur fibreux de type bois, copeaux (marron)	0
<b>DETAIL DES RESULTATS :</b>		
<b>Référence Couche</b>	<b>PV analyse Amiante</b>	<b>Conclusion amiante</b>
RAW PRODUCT	AR-22-NS-071952-01	Fibres d'amiante non détectées

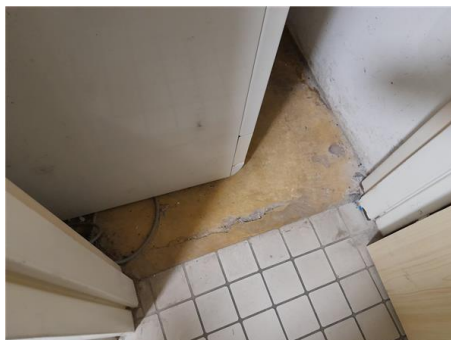
**PRELEVEMENT : P050 bis**
**Emplacement**

Nom du client	Numéro de dossier	Partie d'ouvrage
IFFSTAR UNIVERSITE GUSTAVE EIFFEL	A322362965	RDC - Circulation BOC3 a
Matériau	Date de prélèvement	Nom de l'opérateur
Peinture résine + ragréage	09/11/2022	GRIMAUD Julien
Localisation		
Revêtement de sol - Sol		
Résultat amiante		
Absence d'amiante		
DESCRIPTION DU PRELEVEMENT :		
Objet		
Peinture résine + ragréage		
DETAIL DES COUCHES DU PRELEVEMENT :		
Référence Couche	Description visuelle	Epaisseur (cm)
RAW PRODUCT	Matériau dur de type mortier, béton, chape (gris)	0
DETAIL DES RESULTATS :		
Référence Couche	PV analyse Amiante	Conclusion amiante
RAW PRODUCT	AR-22-NS-071952-01	Fibres d'amiante non détectées

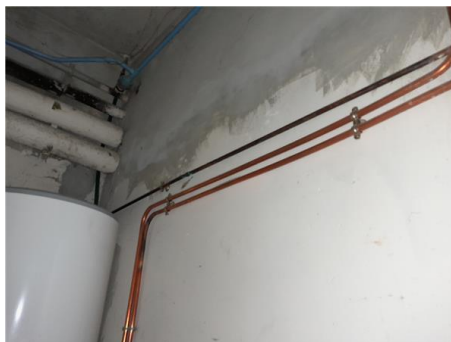
**PRELEVEMENT : P050**
**Emplacement**

Nom du client	Numéro de dossier	Partie d'ouvrage
IFFSTAR UNIVERSITE GUSTAVE EIFFEL	A322362965	RDC - Local BOT3
Matériau	Date de prélèvement	Nom de l'opérateur
enduit ciment + peinture	09/11/2022	GRIMAUD Julien
Localisation		
Murs- enduit lissage - A		
Résultat amiante		
<b>Présence d'amiante</b> (Fibres d'amiante de type chrysotile)		
DESCRIPTION DU PRELEVEMENT :		
Objet		
enduit ciment + peinture		
DETAIL DES COUCHES DU PRELEVEMENT :		
Référence Couche	Description visuelle	Epaisseur (cm)
RAW PRODUCT	Matériau semi-dur de type enduit (blanc) ; matériau semi-dur (fibreuse) (gris)	0
DETAIL DES RESULTATS :		
Référence Couche	PV analyse Amiante	Conclusion amiante
RAW PRODUCT	AR-22-NS-071952-01	Fibres d'amiante de type chrysotile

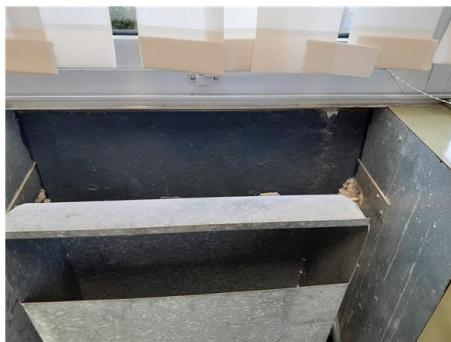
**PRELEVEMENT : P052**
**Emplacement**

Nom du client	Numéro de dossier	Partie d'ouvrage
IFFSTAR UNIVERSITE GUSTAVE EIFFEL	A322362965	R+1 - Salle B102 salle réunion
Matériau	Date de prélèvement	Nom de l'opérateur
enduit ciment + peinture	09/11/2022	GRIMAUD Julien

Mur Allège fenêtre - A

Absence d'amiante

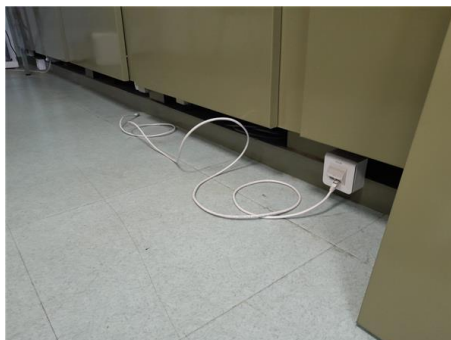
**PRELEVEMENT : P055**
**Emplacement**

Nom du client	Numéro de dossier	Partie d'ouvrage
IFFSTAR UNIVERSITE GUSTAVE EIFFEL	A322362965	R+1 - Salle B102 salle réunion
Matériau	Date de prélèvement	Nom de l'opérateur
Peinture	09/11/2022	GRIMAUD Julien

Plinthe Bois - A

**Résultat amiante**
**Absence d'amiante**
**DESCRIPTION DU PRELEVEMENT :**
**Objet**

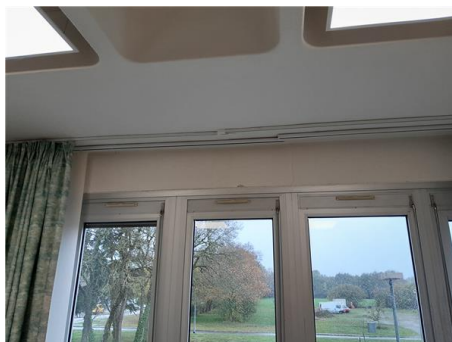
**PRELEVEMENT : P056**
**Emplacement**

Nom du client	Numéro de dossier	Partie d'ouvrage
IFFSTAR UNIVERSITE GUSTAVE EIFFEL	A322362965	R+1 - Salle B102 salle réunion
Matériau	Date de prélèvement	Nom de l'opérateur
enduit ciment + peinture	09/11/2022	GRIMAUD Julien

Murs- partie haute - A

**Résultat amiante**
**Présence d'amiante** (Fibres d'amiante de type chrysotile)

Référence Couche	PV analyse Amiante	Conclusion amiante
RAW PRODUCT	AR-22-NS-071952-01	Fibres d'amiante de type chrysotile

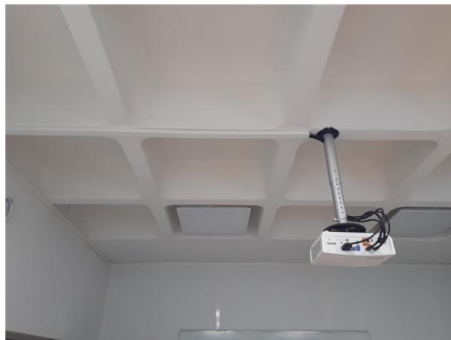
**PRELEVEMENT : P057**
**Emplacement**

<b>Nom du client</b>	<b>Numéro de dossier</b>	<b>Partie d'ouvrage</b>
IFFSTAR UNIVERSITE GUSTAVE EIFFEL	A322362965	R+1 - Salle B102 salle réunion
<b>Matériau</b>	<b>Date de prélèvement</b>	<b>Nom de l'opérateur</b>
Enduit ciment + peinture	09/11/2022	GRIMAUD Julien
<b>Localisation</b>		
Plafond - Plafond		
<b>Résultat amiante</b>		
<b>Présence d'amiante</b> (Fibres d'amiante de type chrysotile)		
<b>DESCRIPTION DU PRELEVEMENT :</b>		
<b>Objet</b>		
Enduit ciment + peinture		
<b>DETAIL DES COUCHES DU PRELEVEMENT :</b>		
<b>Référence Couche</b>	<b>Description visuelle</b>	<b>Epaisseur (cm)</b>
RAW PRODUCT	Matériau de type peinture (blanc) ; matériau semi-dur de type enduit (blanc) ; matériau semi-dur de type ciment (gris)	0
<b>DETAIL DES RESULTATS :</b>		
<b>Référence Couche</b>	<b>PV analyse Amiante</b>	<b>Conclusion amiante</b>
RAW PRODUCT	AR-22-NS-071952-01	Fibres d'amiante de type chrysotile

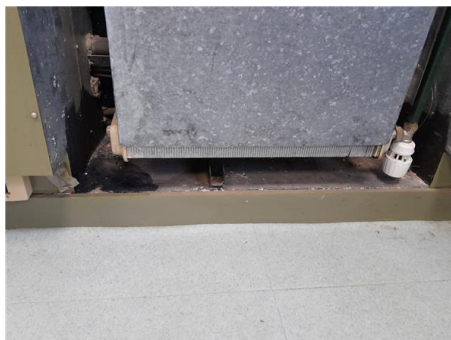
**PRELEVEMENT : P058**
**Emplacement**

Nom du client	Numéro de dossier	Partie d'ouvrage
IFFSTAR UNIVERSITE GUSTAVE EIFFEL	A322362965	R+1 - Salle B102 salle réunion
Matériau	Date de prélèvement	Nom de l'opérateur
enduit ciment + peinture	09/11/2022	GRIMAUD Julien
Localisation		
Mur- Surbau - A		
Résultat amiante		
Absence d'amiante		
DESCRIPTION DU PRELEVEMENT :		
Objet		
enduit ciment + peinture		
DETAIL DES COUCHES DU PRELEVEMENT :		
Référence Couche	Description visuelle	Epaisseur (cm)
RAW PRODUCT	Matériau de type peinture (bleu) (foncé) ; matériau dur de type mortier, béton, chape (gris)	0
DETAIL DES RESULTATS :		
Référence Couche	PV analyse Amiante	Conclusion amiante
RAW PRODUCT	AR-22-NS-071952-01	Fibres d'amiante non détectées

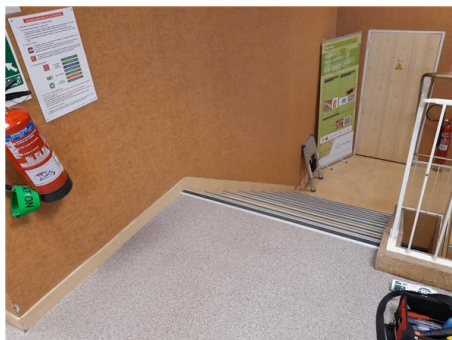
**PRELEVEMENT : P061**
**Emplacement**

Nom du client	Numéro de dossier	Partie d'ouvrage
IFFSTAR UNIVERSITE GUSTAVE EIFFEL	A322362965	R+1 - Circulation B1C1
Matériau	Date de prélèvement	Nom de l'opérateur
Peinture	09/11/2022	GRIMAUD Julien

Plinthe bois - A

Absence d'amiante

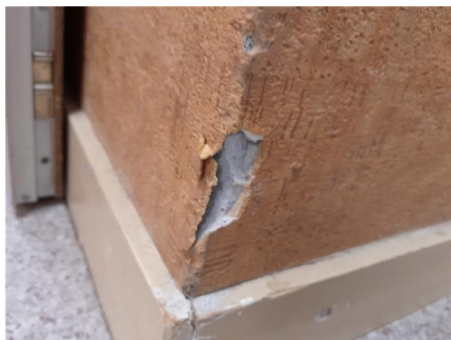
**PRELEVEMENT : P062**
**Emplacement**

Nom du client	Numéro de dossier	Partie d'ouvrage
IFFSTAR UNIVERSITE GUSTAVE EIFFEL	A322362965	R+1 - Circulation B1C1
Matériau	Date de prélèvement	Nom de l'opérateur
enduit ciment + peinture	09/11/2022	GRIMAUD Julien

Murs- enduit lissage - A

**Résultat amiante**
**Présence d'amiante** (Fibres d'amiante de type chrysotile)

Référence Couche	PV analyse Amiante	Conclusion amiante
RAW PRODUCT	AR-22-NS-071952-01	Fibres d'amiante de type chrysotile

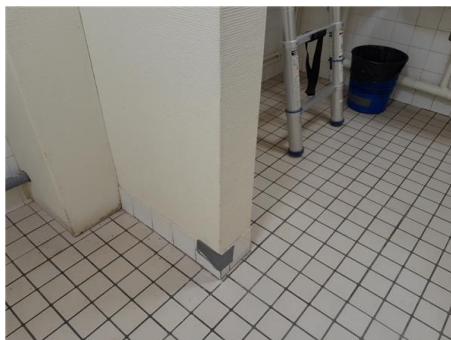
**PRELEVEMENT : P064**
**Emplacement**

Nom du client	Numéro de dossier	Partie d'ouvrage
IFFSTAR UNIVERSITE GUSTAVE EIFFEL	A322362965	R+1 - Sanitaires B1S2
Matériau	Date de prélèvement	Nom de l'opérateur
Colle de plinthes+ enduit ciment	09/11/2022	GRIMAUD Julien

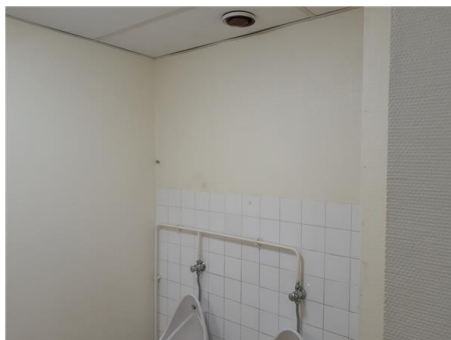
**PRELEVEMENT : P066**
**Emplacement**

Nom du client	Numéro de dossier	Partie d'ouvrage
IFFSTAR UNIVERSITE GUSTAVE EIFFEL	A322362965	R+1 - Sanitaires B1S2
Matériau	Date de prélèvement	Nom de l'opérateur
enduit ciment + peinture	09/11/2022	GRIMAUD Julien

Référence Couche	PV analyse Amiante	Conclusion amiante
RAW PRODUCT	AR-22-NS-071952-01	Fibres d'amiante de type chrysotile

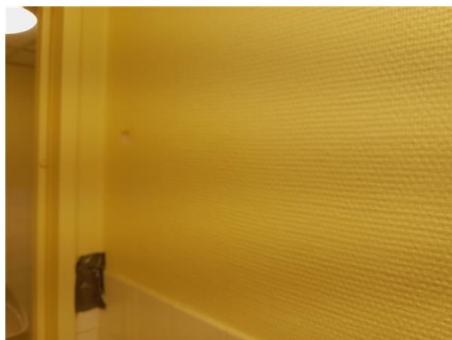
**PRELEVEMENT : P067**
**Emplacement**

Nom du client	Numéro de dossier	Partie d'ouvrage
IFFSTAR UNIVERSITE GUSTAVE EIFFEL	A322362965	R+1 - Sanitaires B1S2
Matériau	Date de prélèvement	Nom de l'opérateur
enduit plâtreux	09/11/2022	GRIMAUD Julien

Référence Couche	PV analyse Amiante	Conclusion amiante
RAW PRODUCT	AR-22-NS-071952-01	Fibres d'amiante non détectées

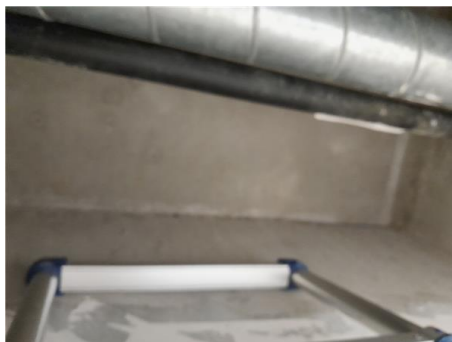
**PRELEVEMENT : P068**
**Emplacement**

Nom du client	Numéro de dossier	Partie d'ouvrage
IFFSTAR UNIVERSITE GUSTAVE EIFFEL	A322362965	R+1 - Sanitaires B1S2
Matériau	Date de prélèvement	Nom de l'opérateur
Enduit ciment	09/11/2022	GRIMAUD Julien

Référence Couche	PV analyse Amiante	Conclusion amiante
RAW PRODUCT	AR-22-NS-071952-01	Fibres d'amiante non détectées
CUST 01	AR-22-NS-071952-01	Fibres d'amiante non détectées

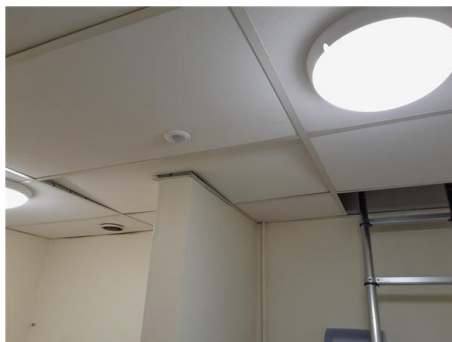
**PRELEVEMENT : P069**
**Emplacement**

Nom du client	Numéro de dossier	Partie d'ouvrage
IFFSTAR UNIVERSITE GUSTAVE EIFFEL	A322362965	R+1 - Sanitaires B1S2
Matériau	Date de prélèvement	Nom de l'opérateur
plaque dur fibreuse	09/11/2022	GRIMAUD Julien

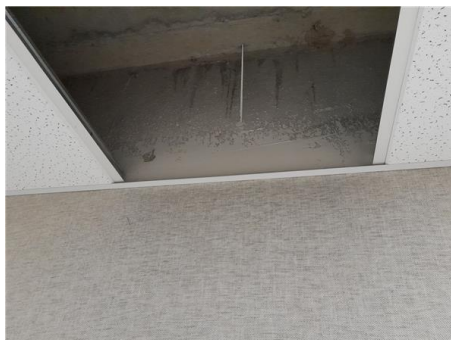
**PRELEVEMENT : P074**
**Emplacement**

Nom du client	Numéro de dossier	Partie d'ouvrage
IFFSTAR UNIVERSITE GUSTAVE EIFFEL	A322362965	R+1 - Circulation B1C2
Matériau	Date de prélèvement	Nom de l'opérateur
enduit ciment + peinture	09/11/2022	GRIMAUD Julien

Référence Couche	PV analyse Amiante	Conclusion amiante
RAW PRODUCT	AR-22-NS-071952-01	Fibres d'amiante de type chrysotile

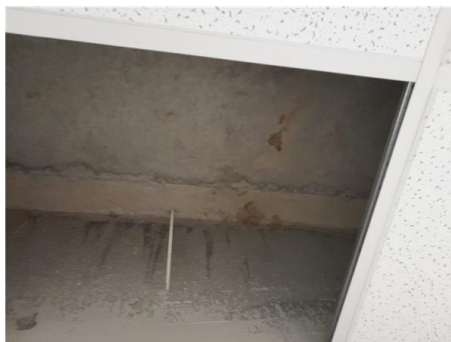
**PRELEVEMENT : P075**
**Emplacement**

Nom du client	Numéro de dossier	Partie d'ouvrage
IFFSTAR UNIVERSITE GUSTAVE EIFFEL	A322362965	R+1 - Circulation B1C2
Matériau	Date de prélèvement	Nom de l'opérateur
Enduit ciment	09/11/2022	GRIMAUD Julien
Localisation		
Plafond - Plafond		
Résultat amiante		
Absence d'amiante		
DESCRIPTION DU PRELEVEMENT :		
Objet		
Enduit ciment		
DETAIL DES COUCHES DU PRELEVEMENT :		
Référence Couche	Description visuelle	Epaisseur (cm)
RAW PRODUCT	Matériau semi-dur (gris) ; matériau semi-dur (fibreux) (marron)	0
DETAIL DES RESULTATS :		
Référence Couche	PV analyse Amiante	Conclusion amiante
RAW PRODUCT	AR-22-NS-071952-01	Fibres d'amiante non détectées

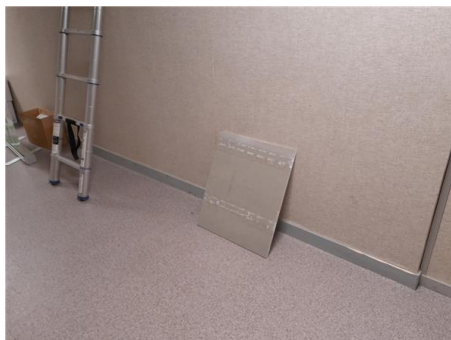
**PRELEVEMENT : P076**
**Emplacement**

Nom du client	Numéro de dossier	Partie d'ouvrage
IFFSTAR UNIVERSITE GUSTAVE EIFFEL	A322362965	R+1 - Circulation B1C2
Matériau	Date de prélèvement	Nom de l'opérateur
Peinture	09/11/2022	GRIMAUD Julien

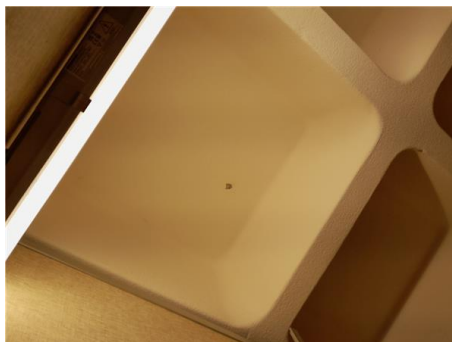
**PRELEVEMENT : P078**
**Emplacement**

<b>Nom du client</b>	<b>Numéro de dossier</b>	<b>Partie d'ouvrage</b>
IFFSTAR UNIVERSITE GUSTAVE EIFFEL	A322362965	R+1 - Salle B108 a
<b>Matériau</b>	<b>Date de prélèvement</b>	<b>Nom de l'opérateur</b>
Enduit ciment + peinture	09/11/2022	GRIMAUD Julien
<b>Localisation</b>		
Plafond - Plafond		
<b>Résultat amiante</b>		
<b>Absence d'amiante</b>		
<b>DESCRIPTION DU PRELEVEMENT :</b>		
<b>Objet</b>		
Enduit ciment + peinture		
<b>DETAIL DES COUCHES DU PRELEVEMENT :</b>		
<b>Référence Couche</b>	<b>Description visuelle</b>	<b>Epaisseur (cm)</b>
RAW PRODUCT	Matériau semi-dur de type enduit (blanc) ; matériau dur de type mortier, béton, chape (gris)	0
<b>DETAIL DES RESULTATS :</b>		
<b>Référence Couche</b>	<b>PV analyse Amiante</b>	<b>Conclusion amiante</b>
RAW PRODUCT	AR-22-NS-071952-01	Fibres d'amiante non détectées

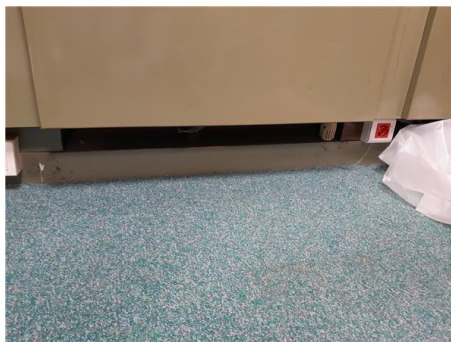
**PRELEVEMENT : P080**
**Emplacement**

Nom du client	Numéro de dossier	Partie d'ouvrage
IFFSTAR UNIVERSITE GUSTAVE EIFFEL	A322362965	R+1 - Salle B113
Matériau	Date de prélèvement	Nom de l'opérateur
Peinture	09/11/2022	GRIMAUD Julien

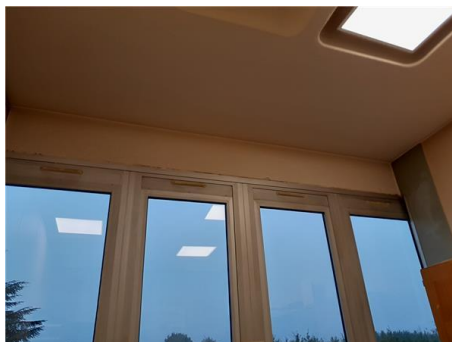
## PRELEVEMENT : P081

Nom du client	Numéro de dossier	Partie d'ouvrage
IFFSTAR UNIVERSITE GUSTAVE EIFFEL	A322362965	R+1 - Salle B113
Matériau	Date de prélèvement	Nom de l'opérateur
enduit ciment + peinture	09/11/2022	GRIMAUD Julien

Référence Couche	PV analyse Amiante	Conclusion amiante
RAW PRODUCT	AR-22-NS-071952-01	Fibres d'amiante de type chrysotile

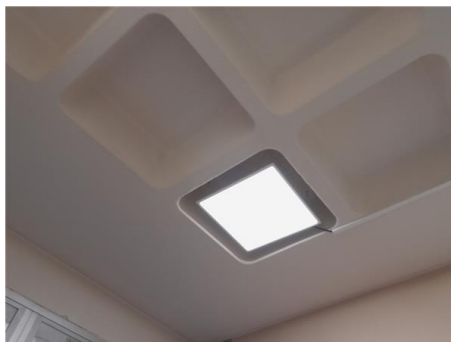
**PRELEVEMENT : P082**
**Emplacement**

Nom du client	Numéro de dossier	Partie d'ouvrage
IFFSTAR UNIVERSITE GUSTAVE EIFFEL	A322362965	R+1 - Salle B113
Matériau	Date de prélèvement	Nom de l'opérateur
Enduit ciment + peinture	09/11/2022	GRIMAUD Julien

Référence Couche	PV analyse Amiante	Conclusion amiante
CUST 01	AR-22-NS-071952-01	Fibres d'amiante non détectées
RAW PRODUCT	AR-22-NS-071952-01	Fibres d'amiante de type chrysotile

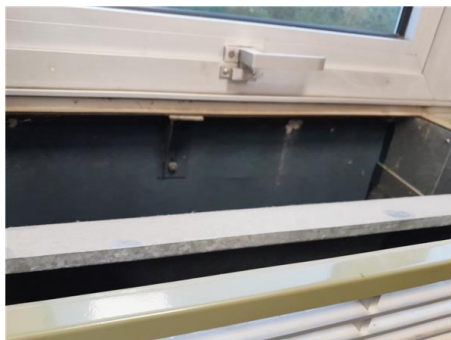
**PRELEVEMENT : P083**
**Emplacement**

Nom du client	Numéro de dossier	Partie d'ouvrage
IFFSTAR UNIVERSITE GUSTAVE EIFFEL	A322362965	R+1 - Salle B113
Matériau	Date de prélèvement	Nom de l'opérateur
enduit ciment + peinture	09/11/2022	GRIMAUD Julien

Référence Couche	PV analyse Amiante	Conclusion amiante
RAW PRODUCT	AR-22-NS-071952-01	Fibres d'amiante de type chrysotile

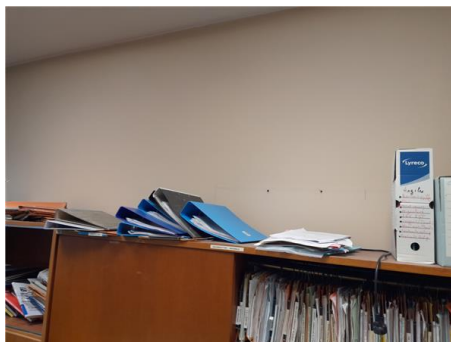
**PRELEVEMENT : P085**
**Emplacement**

Nom du client	Numéro de dossier	Partie d'ouvrage
IFFSTAR UNIVERSITE GUSTAVE EIFFEL	A322362965	R+1 - Salle B113
Matériau	Date de prélèvement	Nom de l'opérateur
Enduit ciment + peinture	09/11/2022	GRIMAUD Julien
