## Rapport de mission de repérage des matériaux et produits contenant de l'amiante avant réalisation de travaux dans un immeuble bâti

Numéro d'affaire : **A322362965**  
Numéro de rapport : **T220073523**  
Date : **20/12/2022**

**Bâtiment Bouguer**  
**CAMPUS DE NANTES Bâtiment**  
**Bouguer**  
**ALLEE DES PONTS ET CHAUSSEES**  
**44344 BOUGUENNAIS CEDEX**

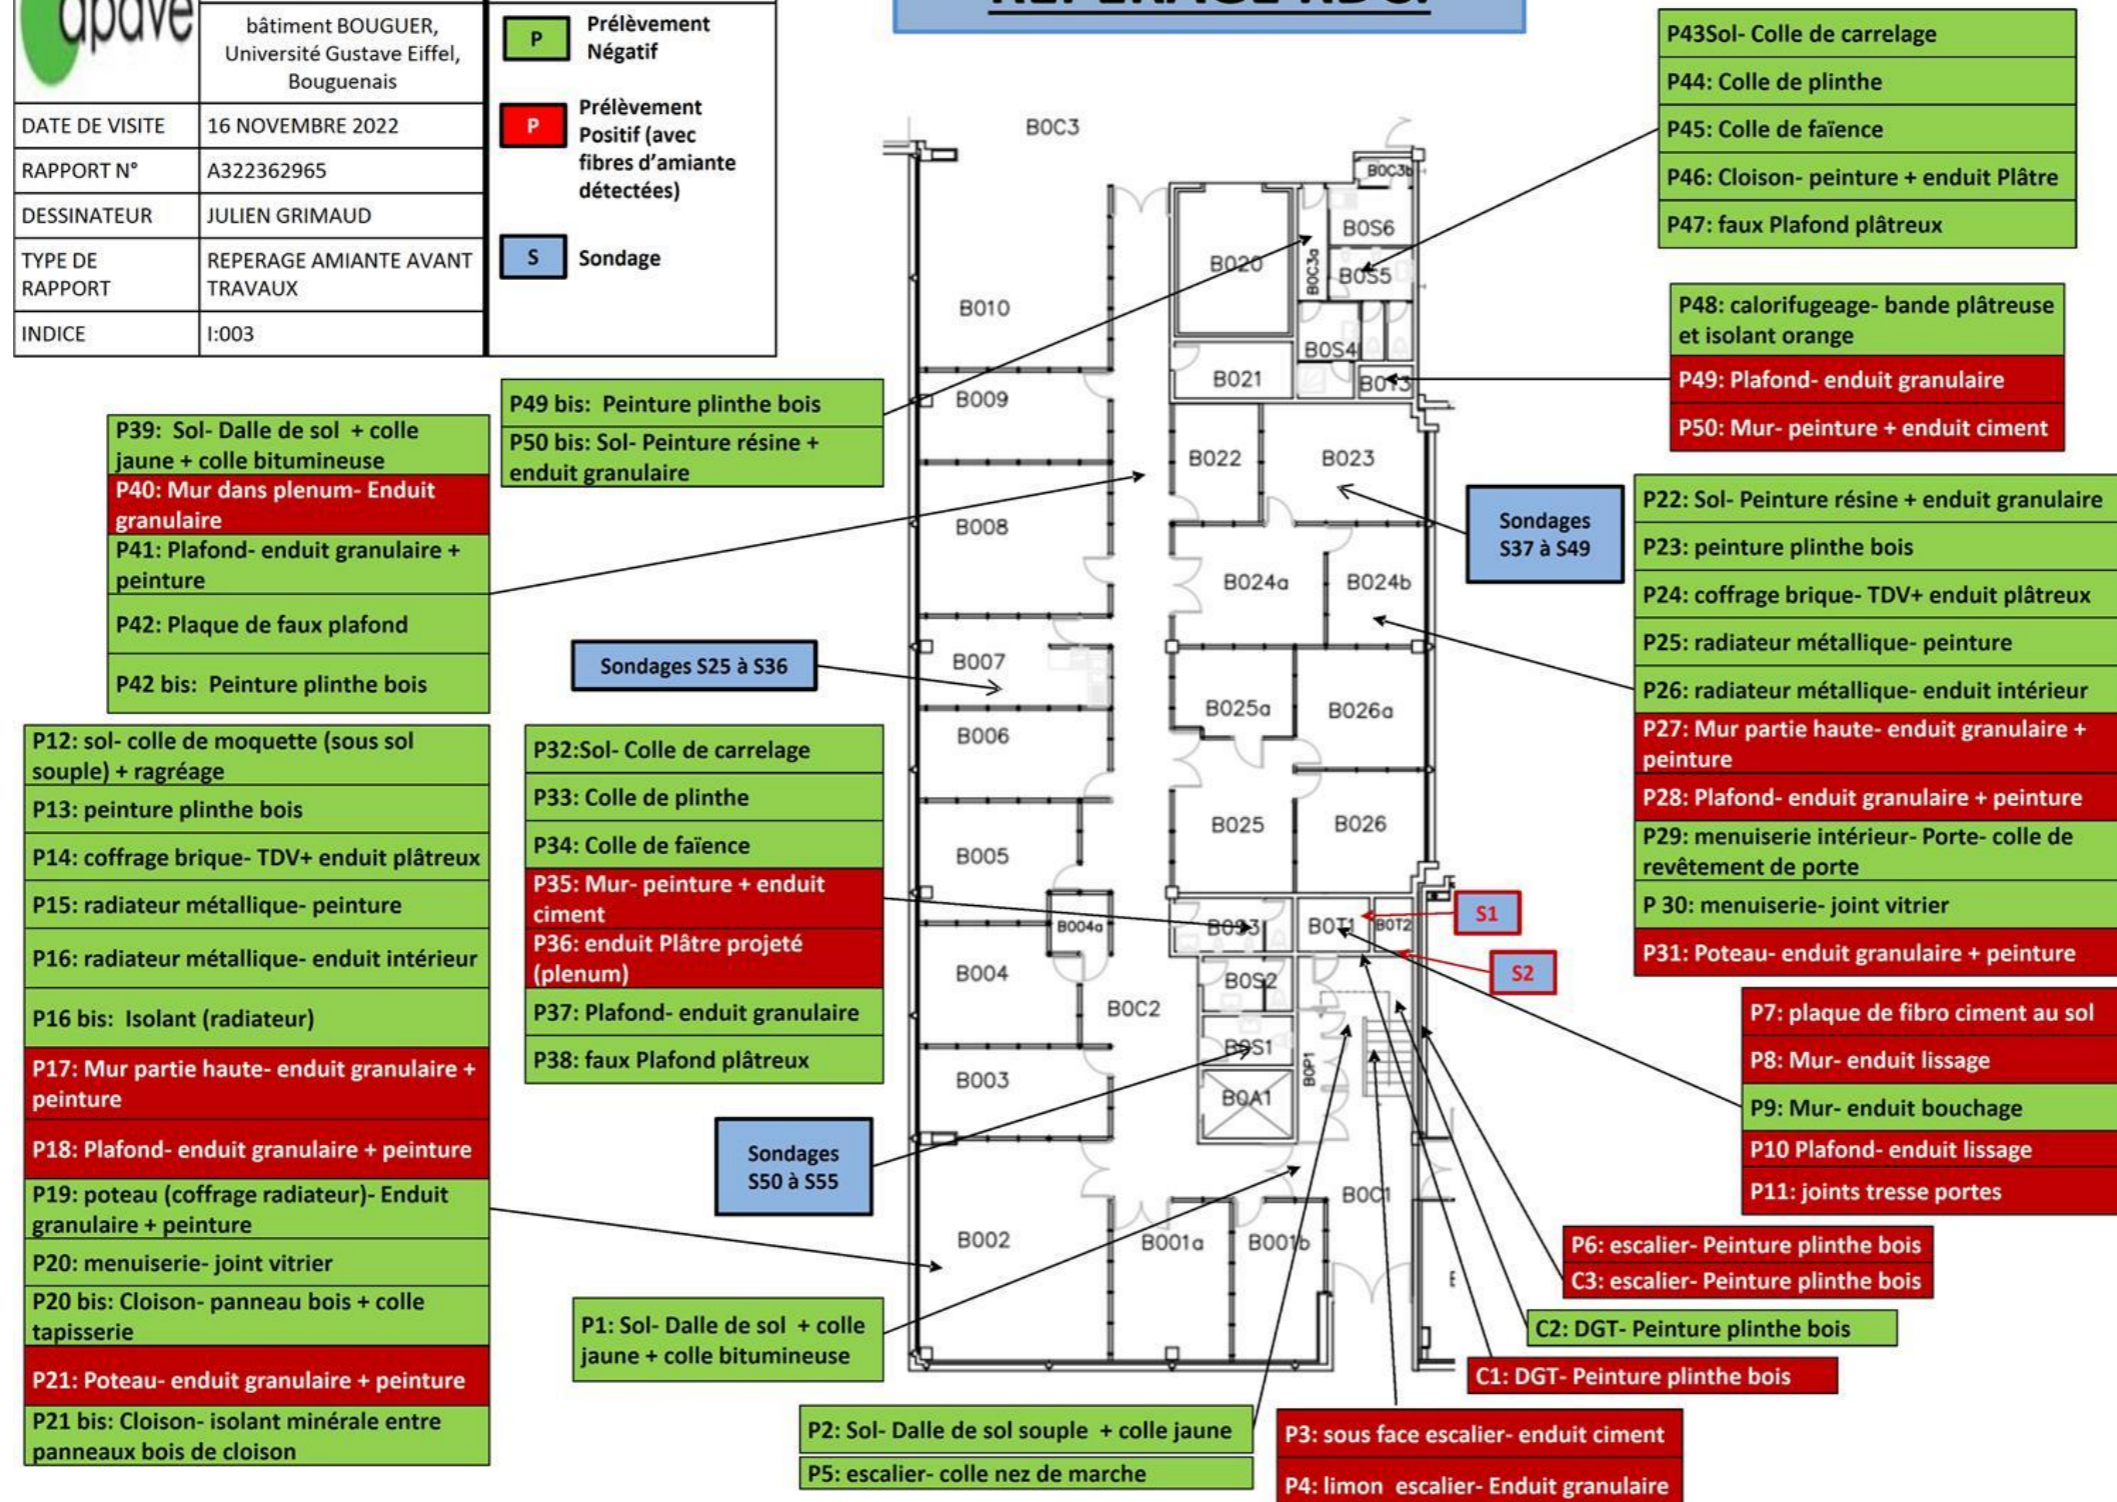
## REPÉRAGE RDC:

<b>ENSEMBLE DES PRELEVEMENTS RDC</b>	<b><u>LEGENDE</u></b>
	bâtiment BOUGUER, Université Gustave Eiffel, Bouguenais	<div style="display: flex; align-items: center;"> <div style="border: 1px solid black; padding: 5px; margin-right: 10px; background-color: #90EE90;">P</div> <b>Prélèvement Négatif</b> </div>
DATE DE VISITE	16 NOVEMBRE 2022	<div style="display: flex; align-items: center;"> <div style="border: 1px solid black; padding: 5px; margin-right: 10px; background-color: #FF0000; color: white;">P</div> <b>Prélèvement Positif (avec fibres d'amiante détectées)</b> </div>
RAPPORT N°	A322362965	
DESSINATEUR	JULIEN GRIMAUD	
TYPE DE RAPPORT	REPERAGE AMIANTE AVANT TRAVAUX	<div style="display: flex; align-items: center;"> <div style="border: 1px solid black; padding: 5px; margin-right: 10px; background-color: #ADD8E6;">S</div> <b>Sondage</b> </div>
INDICE	I:003

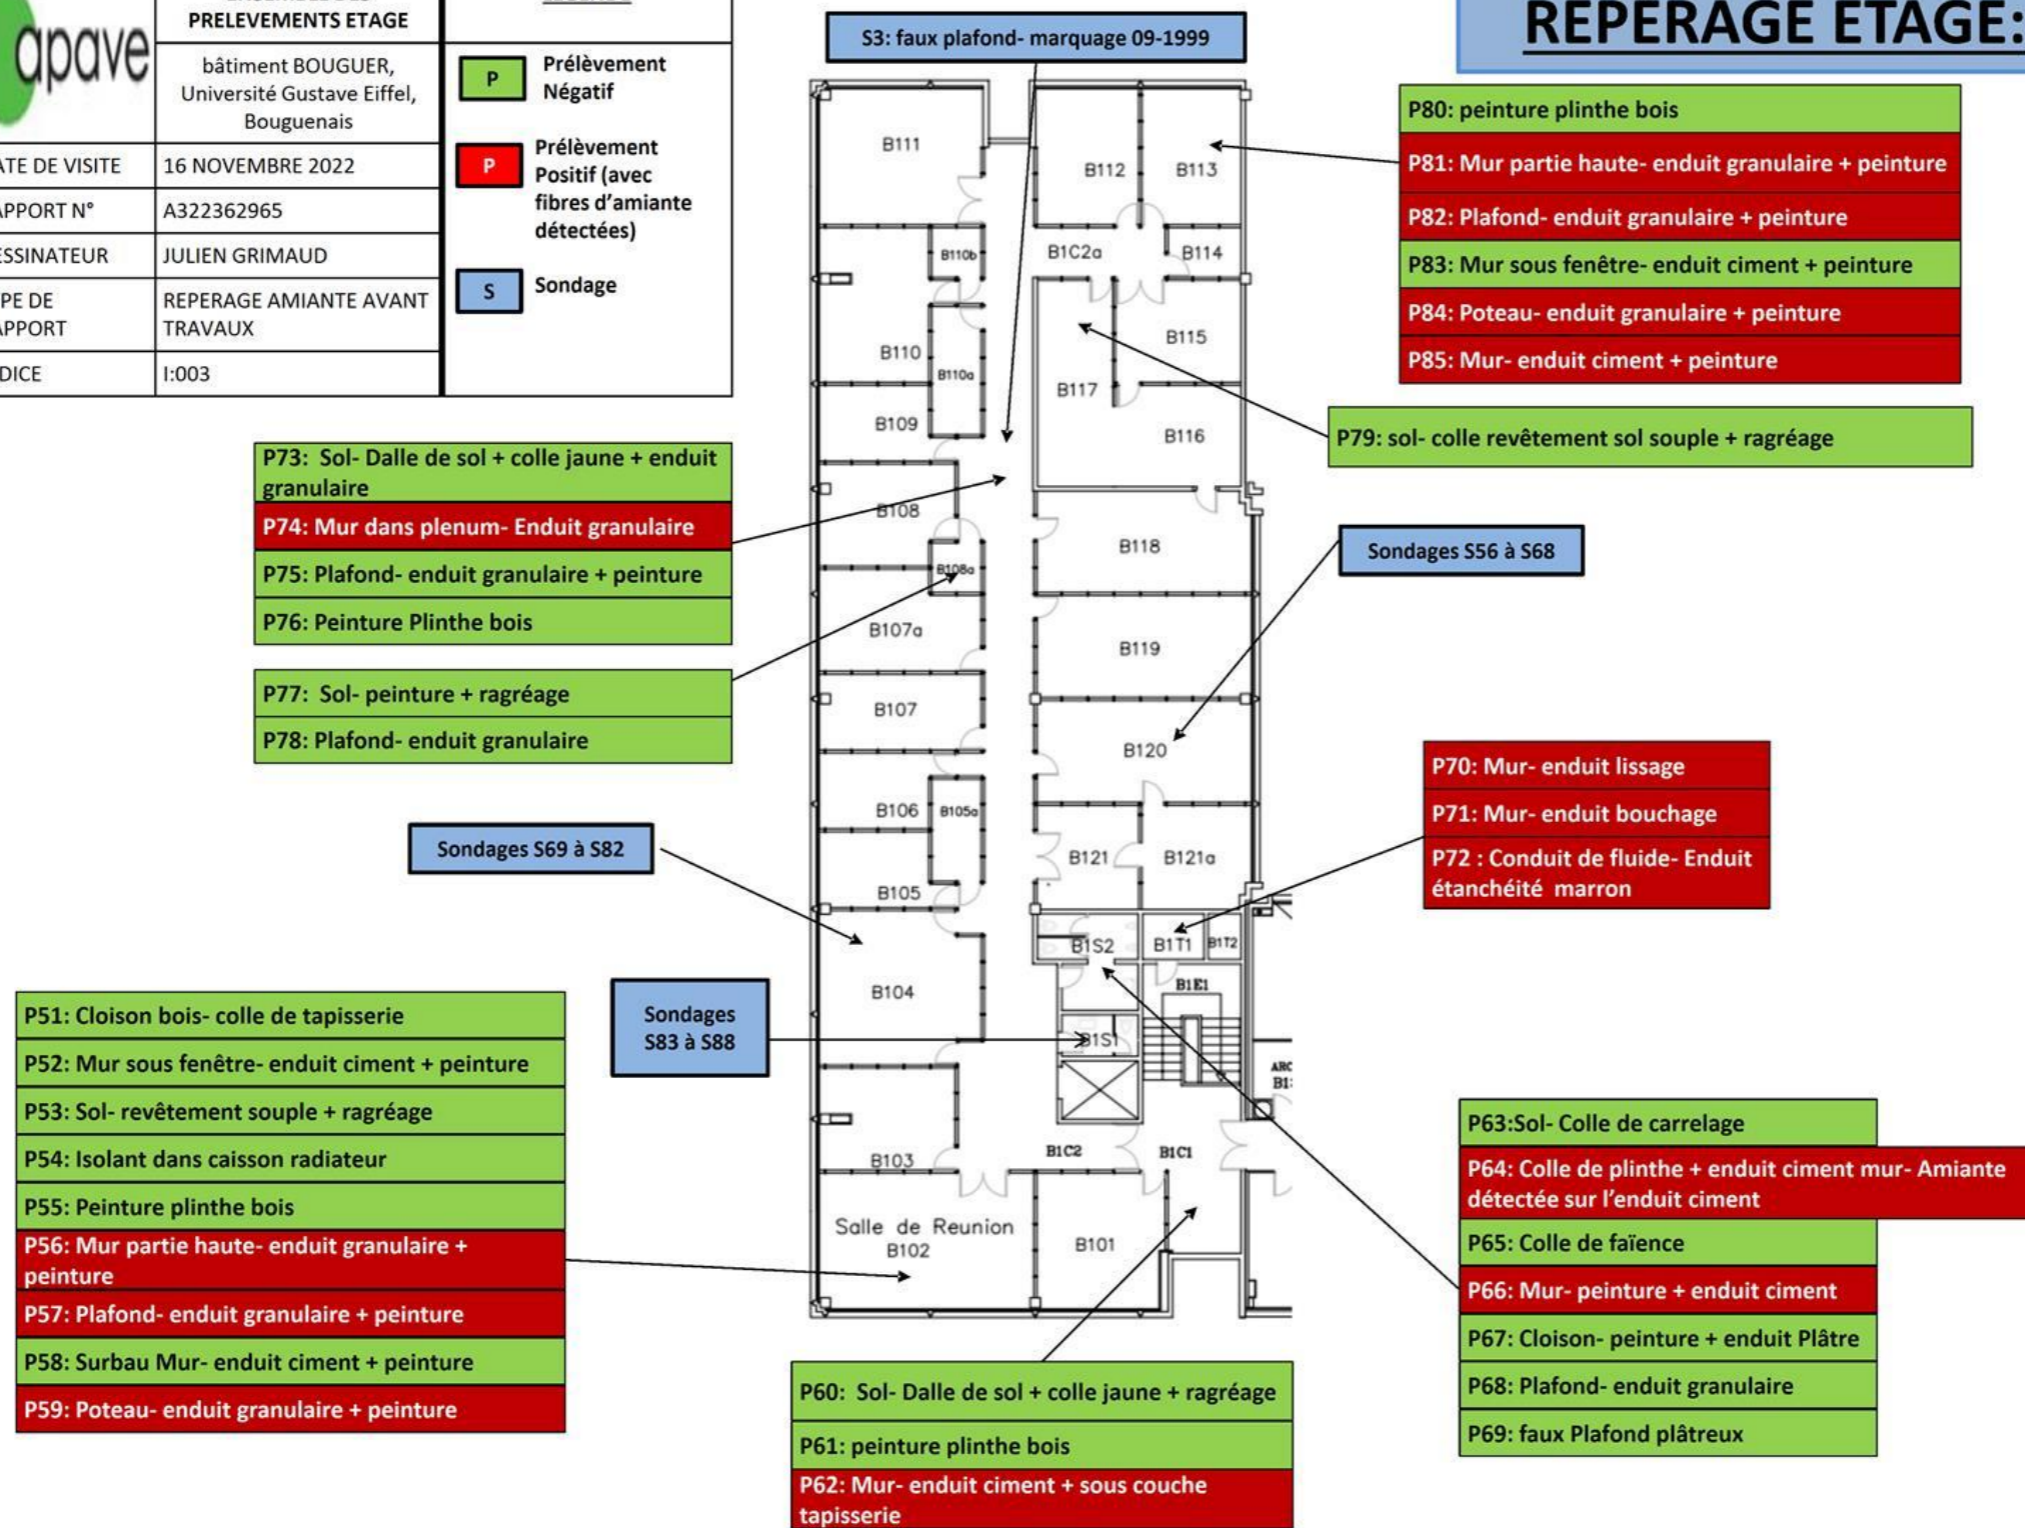
<b>ENSEMBLE DES PRELEVEMENTS ETAGE</b>	<b><u>LEGENDE</u></b>
	bâtiment BOUGUER, Université Gustave Eiffel, Bouguenais	<div style="display: flex; align-items: center;"> <div style="border: 1px solid black; background-color: #90EE90; padding: 5px; margin-right: 10px;">P</div>         Prélèvement Négatif       </div>
DATE DE VISITE	16 NOVEMBRE 2022	<div style="display: flex; align-items: center;"> <div style="border: 1px solid black; background-color: #FF0000; color: white; padding: 5px; margin-right: 10px;">P</div>         Prélèvement Positif (avec fibres d'amiante détectées)       </div>
RAPPORT N°	A322362965	
DESSINATEUR	JULIEN GRIMAUD	
TYPE DE RAPPORT	REPERAGE AMIANTE AVANT TRAVAUX	<div style="display: flex; align-items: center;"> <div style="border: 1px solid black; background-color: #ADD8E6; padding: 5px; margin-right: 10px;">S</div>         Sondage       </div>
INDICE	I:003
