Marché de maîtrise d'œuvre
Rénovation énergétique
bâtiments BOUGUER ET DARCY
SITE DE BOUGUENAI

RAPPORT DE DIAGNOSTIC AVANT PROJET SOMMAIRE

MARS 2024

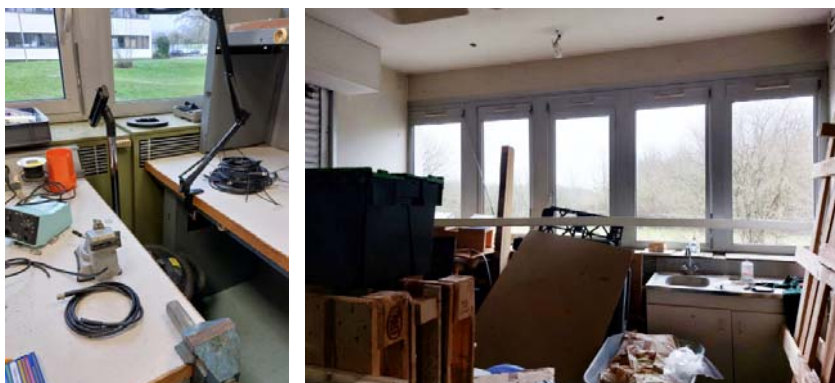
LABO ETAGE
Sortie de ventilation via les menuiseries extérieures

Pour les travaux prévus en façades par l'intérieur des locaux, chaque zone intérieure devra être vidée des équipements situés à 1.5 m minimum de la façade. Un planning de mise à disposition de ces espaces de travaux sera réalisé en phase Projet.

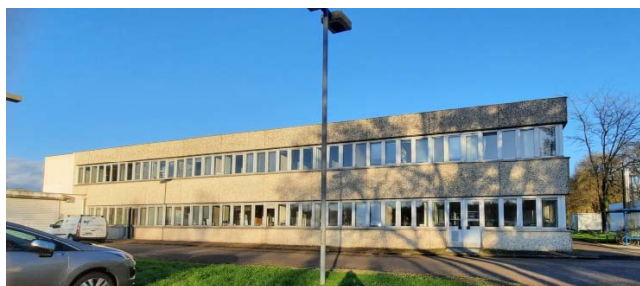
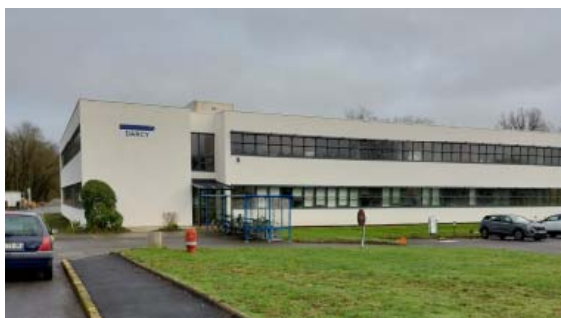
Les façades sont constituées d'éléments préfabriqués agrafés aux éléments de structure primaire par des potelets bétons intermédiaires reposant sur la structure de plancher.

Quelques portions de façades sont réalisées en béton lisse enduit et peinture. Le reste est en panneaux préfabriqués tramés de béton texturé gravillonné laissant apparaître un fort relief de granulats

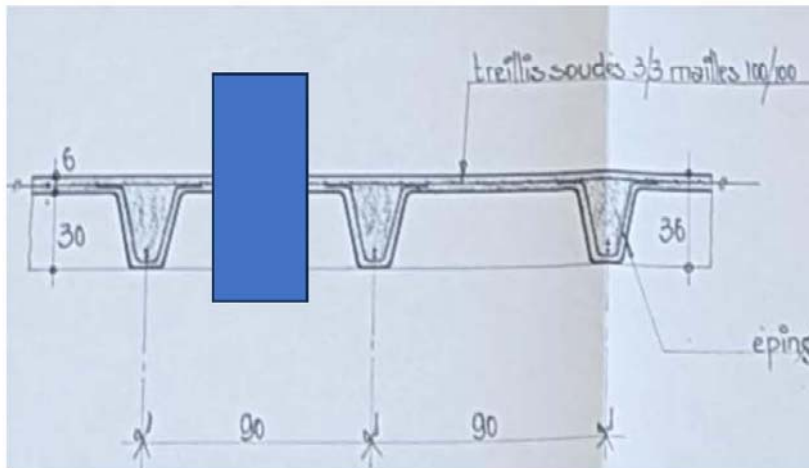
Terrasse :

Du fait de la conception des dalles du R+1 et de la terrasse avec des poutres imbriquées entre-elles, nous indiquons que les passages doivent exclusivement être réalisés dans les alvéoles des planchers nervurés.

En bleu, passage possible entre nervures.

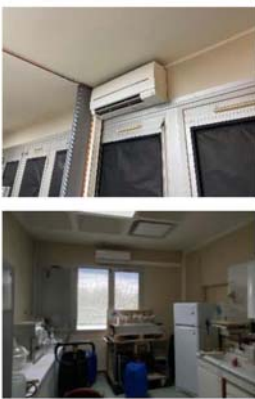
Paramètre	Description	Photos	Avis
Locaux rafraichis			
	<p>Certains locaux comme les laboratoires et les locaux informatiques sont pourvus d'unités de rafraichissement de type mural :</p> <ul style="list-style-type: none"> ▶ Bâtiment DARCY : <ul style="list-style-type: none"> ■ Laboratoires D011 & D025 du RDC ; ■ Salle serveur au RDC. ■ Laboratoires de chimie du R+1 (D114 à D134) ; ▶ Bâtiment BOUGUER : <ul style="list-style-type: none"> ■ Laboratoires B004 à B006 du RDC ; ■ Laboratoires B012 à B018 du RDC ; ■ Laboratoire B020 du RDC ; ■ Laboratoires B027 à B033 du RDC ; ■ Laboratoires B115 à B117 du R+1.

Unité de rafraichissement			
	<p>Les unités extérieures de rafraichissement sont principalement implantées en toiture des locaux :</p> <ul style="list-style-type: none"> ▶ Bâtiment DARCY : <ul style="list-style-type: none"> ■ DAIKIN RZAG71N2V1B, fonctionnant au R32 de 2023 ; ■ DAIKIN RZQ71C7V1B, fonctionnant au R410A de 2008 ; ■ HITACHI RAS-4HVNC2E, fonctionnant au R410A de 2022. ■ DAIKIN RZAG125N7V1B, fonctionnant au R32 de 2021 ; ■ DAIKIN RZAG125N7V1B, fonctionnant au R32 de 2021. ▶ Bâtiment BOUGUER : <ul style="list-style-type: none"> ■ HITACHI RAM-53NP2E, fonctionnant au R32. ■ 1 unité de référence inconnue installée dans la cour technique ; ■ 2 unités de références inconnues installées sur chaises métalliques en façade du RDC. <p><u>Points négatifs :</u></p> <ul style="list-style-type: none"> ▶ Le parc est hétérogène ce qui complexifie la maintenance. ▶ Les fluides frigorigènes employés ne seront plus disponibles en dehors du régénéré à partir de 2030.
