Rapport de mission de repérage des matériaux et produits contenant de l'amiante avant réalisation de travaux dans un immeuble bâti

Numéro d'affaire : **A322362853**
Numéro de rapport : **2262853-batiment darcy**
université G Eiffel
Date : 17/11/2022

BATIMENT DARCY
CAMPUS DE NANTES BATIMENT
DARCY
ALLEE DES PONTS ET CHAUSSEES
CS 5004
44344 BOUGUENAI CEDEX

Nature des travaux envisagés : Réhabilitation complète du RDC et R+1 du bâtiment DARCY (Remplacement des menuiseries, dépose des cloisons, des sols, grattage des murs réalisation de frangements, dépose faux plafonds, radiateurs, porte - hors ascenseur, Repérage sur toitures et menuiseries déjà réalisé lors du diagnostic amiante avant travaux déjà réalisé (voir Rapport N°A321290282 du 16/09/2021)

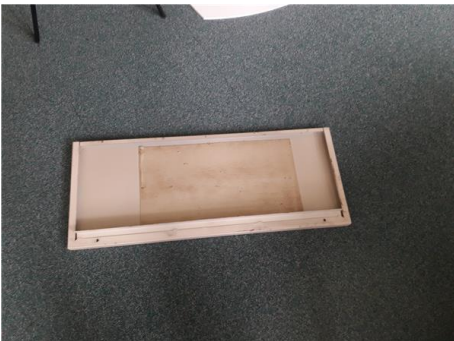
ELEMENT : Radiateur-plaque anti vibration		
Emplacement

Nom du client	Numéro de dossier	Partie d'ouvrage
UNIVERSITE GUSTAVE EIFFEL	A322362853	RDC - Salle D022
Matériau	Date de prélèvement	Nom de l'opérateur
bande bitumineuse		GRIMAUD Julien
Localisation		
Radiateur-plaque anti vibration - A		
Résultat amiante		
Présence d'amiante ()

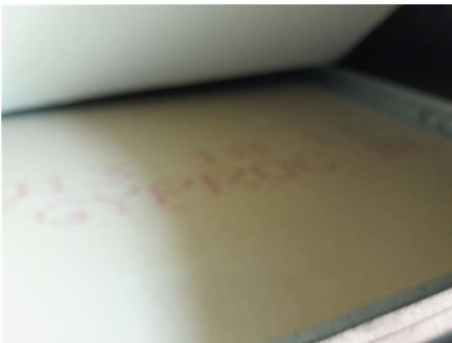
ELEMENT : Faux plafond		
Emplacement

Nom du client	Numéro de dossier	Partie d'ouvrage
UNIVERSITE GUSTAVE EIFFEL	A322362853	RDC - SANITAIRES DOS3
Matériau	Date de prélèvement	Nom de l'opérateur
plaque de faux plafond		GRIMAUD Julien
Localisation		
Faux plafond - A		
Résultat amiante		
Absence d'amiante

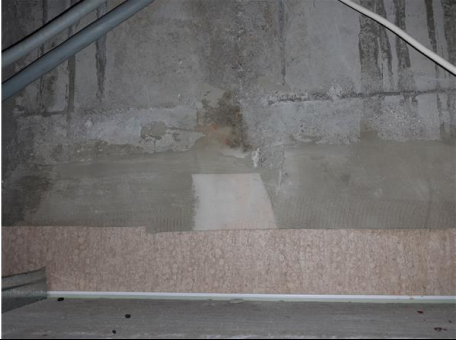
ELEMENT : Murs		
Emplacement

Nom du client	Numéro de dossier	Partie d'ouvrage
UNIVERSITE GUSTAVE EIFFEL	A322362853	RDC - CIRCULATION D0C2
Matériau	Date de prélèvement	Nom de l'opérateur
enduit ciment		GRIMAUD Julien
Localisation		
Murs - Plenum		
Résultat amiante		
Présence d'amiante ()

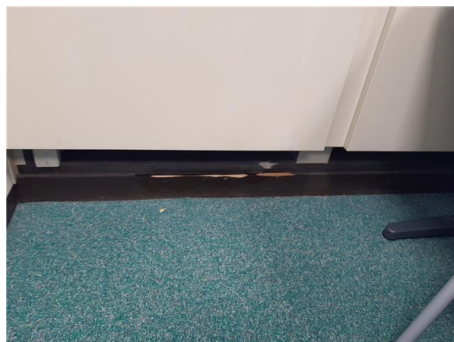
PRELEVEMENT : C001

Nom du client	Numéro de dossier	Partie d'ouvrage
UNIVERSITE GUSTAVE EIFFEL	A322362853	RDC - Salle D019
Matériau	Date de prélèvement	Nom de l'opérateur
Peinture	08/11/2022	GRIMAUD Julien

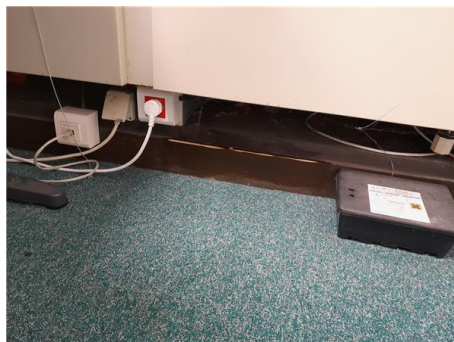
PRELEVEMENT : C002

Nom du client	Numéro de dossier	Partie d'ouvrage
UNIVERSITE GUSTAVE EIFFEL	A322362853	RDC - Salle D019
Matériau	Date de prélèvement	Nom de l'opérateur
Peinture	28/09/2022	GRIMAUD Julien

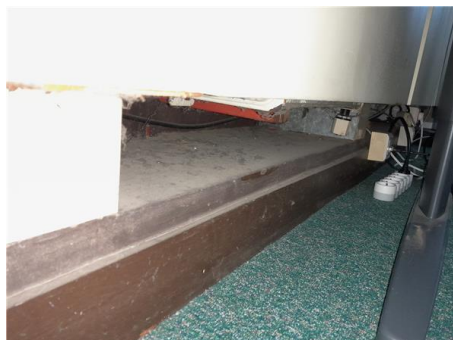
PRELEVEMENT : P004

Nom du client	Numéro de dossier	Partie d'ouvrage
UNIVERSITE GUSTAVE EIFFEL	A322362853	RDC - Salle D019
Matériau	Date de prélèvement	Nom de l'opérateur
enduit granulaire + peinture	28/09/2022	GRIMAUD Julien

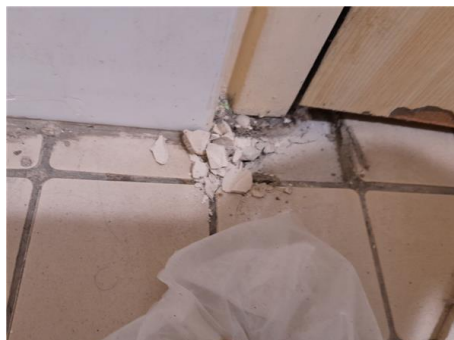
PRELEVEMENT : C004
Emplacement

Nom du client	Numéro de dossier	Partie d'ouvrage
UNIVERSITE GUSTAVE EIFFEL	A322362853	RDC - SANITAIRES DOS1
Matériau	Date de prélèvement	Nom de l'opérateur
Colle de carrelage	28/09/2022	GRIMAUD Julien

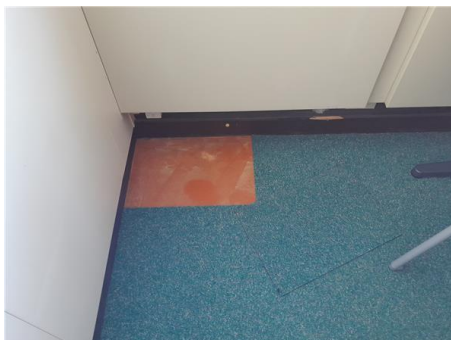
PRELEVEMENT : P005

Nom du client	Numéro de dossier	Partie d'ouvrage
UNIVERSITE GUSTAVE EIFFEL	A322362853	RDC - Salle D019
Matériau	Date de prélèvement	Nom de l'opérateur
Colle + ragréage orange	28/09/2022	GRIMAUD Julien

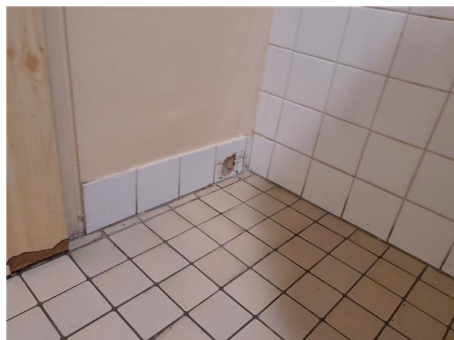
PRELEVEMENT : C005
Emplacement

Nom du client	Numéro de dossier	Partie d'ouvrage
UNIVERSITE GUSTAVE EIFFEL	A322362853	RDC - SANITAIRES DOS1
Matériau	Date de prélèvement	Nom de l'opérateur
Colle de plinthes	28/09/2022	GRIMAUD Julien

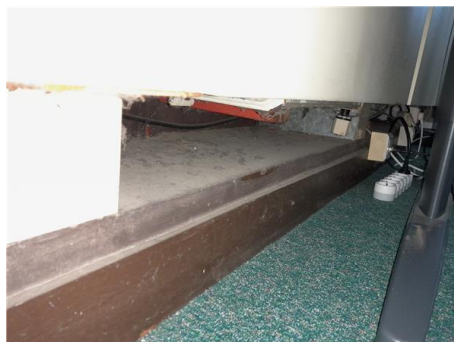
PRELEVEMENT : P006

Nom du client	Numéro de dossier	Partie d'ouvrage
UNIVERSITE GUSTAVE EIFFEL	A322362853	RDC - Salle D019
Matériau	Date de prélèvement	Nom de l'opérateur
Peinture	28/09/2022	GRIMAUD Julien

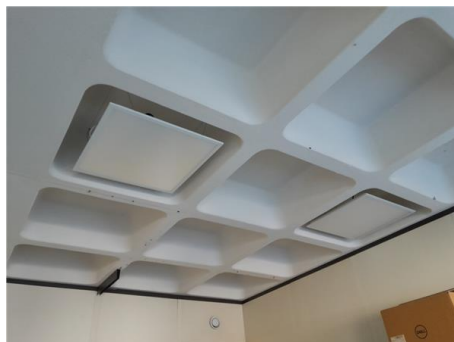
PRELEVEMENT : P007

Nom du client	Numéro de dossier	Partie d'ouvrage
UNIVERSITE GUSTAVE EIFFEL	A322362853	RDC - Salle D019
Matériau	Date de prélèvement	Nom de l'opérateur
enduit ciment + peinture	28/09/2022	GRIMAUD Julien

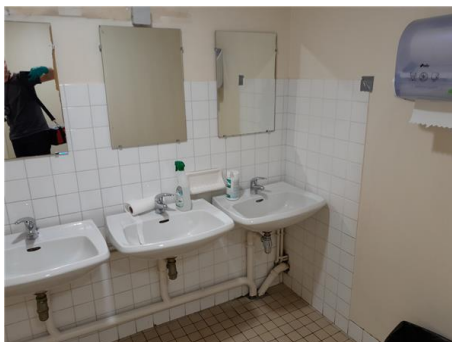
PRELEVEMENT : C008
Emplacement

Nom du client	Numéro de dossier	Partie d'ouvrage
UNIVERSITE GUSTAVE EIFFEL	A322362853	RDC - SANITAIRES DOS5
Matériau	Date de prélèvement	Nom de l'opérateur
Colle de faïence	28/09/2022	GRIMAUD Julien

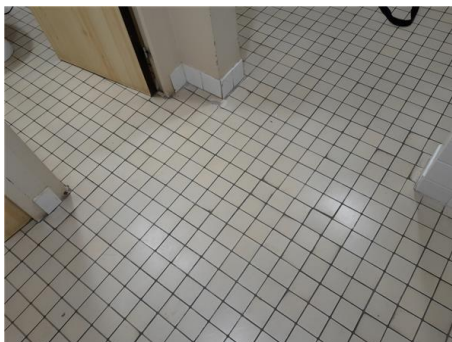
PRELEVEMENT : C009
Emplacement

Nom du client	Numéro de dossier	Partie d'ouvrage
UNIVERSITE GUSTAVE EIFFEL	A322362853	R+1 - SANITAIRES 1S5
Matériau	Date de prélèvement	Nom de l'opérateur
Colle de carrelage	28/09/2022	GRIMAUD Julien

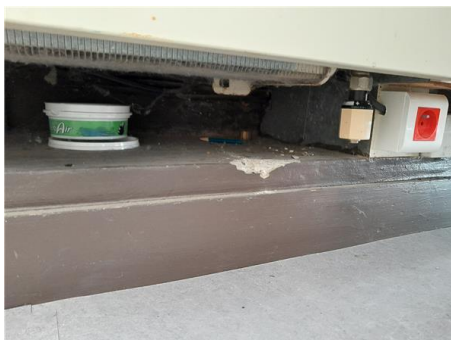
PRELEVEMENT : P009

Nom du client	Numéro de dossier	Partie d'ouvrage
UNIVERSITE GUSTAVE EIFFEL	A322362853	RDC - Salle D031
Matériau	Date de prélèvement	Nom de l'opérateur
enduit granulaire + peinture	28/09/2022	GRIMAUD Julien

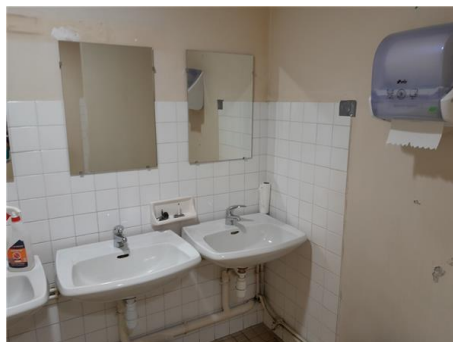
PRELEVEMENT : C010
Emplacement

Nom du client	Numéro de dossier	Partie d'ouvrage
UNIVERSITE GUSTAVE EIFFEL	A322362853	R+1 - SANITAIRES 1S5
Matériau	Date de prélèvement	Nom de l'opérateur
Colle de faïence	28/09/2022	GRIMAUD Julien

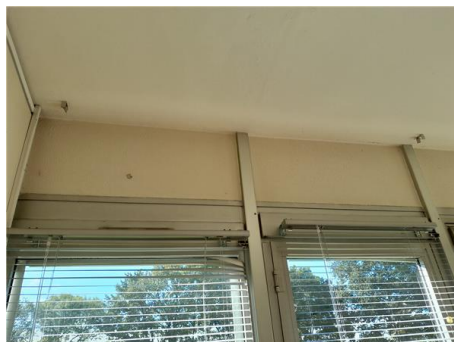
PRELEVEMENT : P010
Emplacement

Nom du client	Numéro de dossier	Partie d'ouvrage
UNIVERSITE GUSTAVE EIFFEL	A322362853	RDC - Salle D031
Matériau	Date de prélèvement	Nom de l'opérateur
enduit ciment + peinture	28/09/2022	GRIMAUD Julien

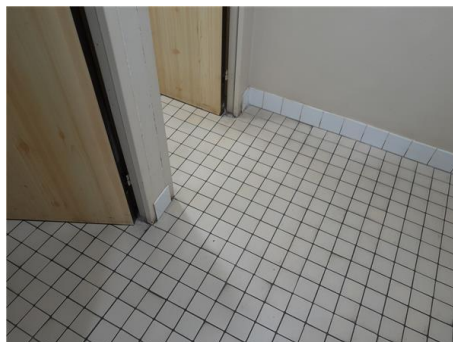
PRELEVEMENT : C011
Emplacement

Nom du client	Numéro de dossier	Partie d'ouvrage
UNIVERSITE GUSTAVE EIFFEL	A322362853	R+1 - SANITAIRES 1S1
Matériau	Date de prélèvement	Nom de l'opérateur
Colle de carrelage	28/09/2022	GRIMAUD Julien

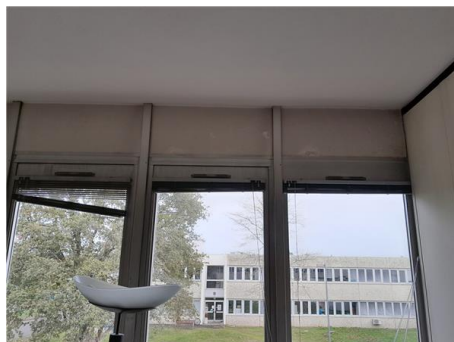
PRELEVEMENT : C013

Nom du client	Numéro de dossier	Partie d'ouvrage
UNIVERSITE GUSTAVE EIFFEL	A322362853	R+1 - Salle D n°3
Matériau	Date de prélèvement	Nom de l'opérateur
enduit ciment + peinture	28/09/2022	GRIMAUD Julien

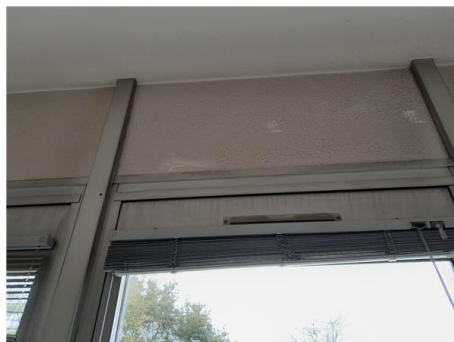
PRELEVEMENT : C014

Nom du client	Numéro de dossier	Partie d'ouvrage
UNIVERSITE GUSTAVE EIFFEL	A322362853	R+1 - Salle D n°4
Matériau	Date de prélèvement	Nom de l'opérateur
enduit ciment + peinture	28/09/2022	GRIMAUD Julien

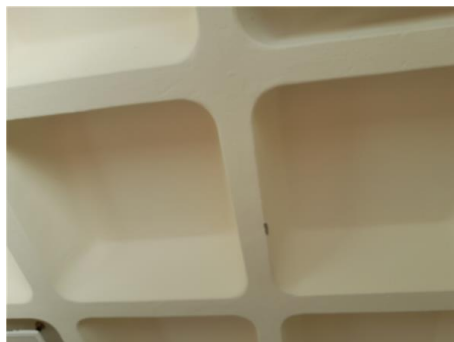
PRELEVEMENT : P015

Nom du client	Numéro de dossier	Partie d'ouvrage
UNIVERSITE GUSTAVE EIFFEL	A322362853	RDC - Salle D031
Matériau	Date de prélèvement	Nom de l'opérateur
enduit ciment + peinture	28/09/2022	GRIMAUD Julien

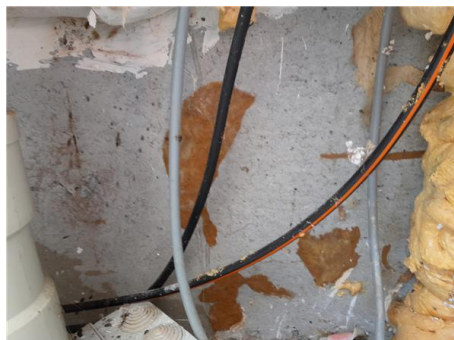
PRELEVEMENT : P016
Emplacement

Nom du client	Numéro de dossier	Partie d'ouvrage
UNIVERSITE GUSTAVE EIFFEL	A322362853	RDC - Salle D031
Matériau	Date de prélèvement	Nom de l'opérateur
colle + pare vapeur	28/09/2022	GRIMAUD Julien

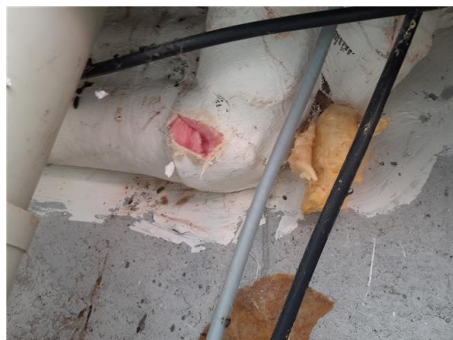
PRELEVEMENT : P017
Emplacement

Nom du client	Numéro de dossier	Partie d'ouvrage
UNIVERSITE GUSTAVE EIFFEL	A322362853	RDC - Salle D031
Matériau	Date de prélèvement	Nom de l'opérateur
bande plâtreuse + isolant rose	28/09/2022	GRIMAUD Julien

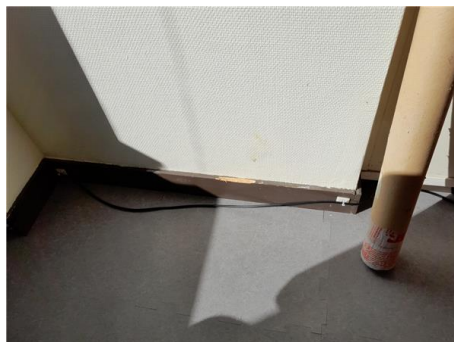
PRELEVEMENT : P018

Nom du client	Numéro de dossier	Partie d'ouvrage
UNIVERSITE GUSTAVE EIFFEL	A322362853	RDC - Salle D031
Matériau	Date de prélèvement	Nom de l'opérateur
Peinture	28/09/2022	GRIMAUD Julien

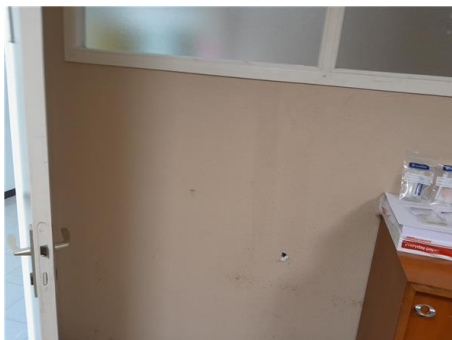
PRELEVEMENT : P020
Emplacement

Nom du client	Numéro de dossier	Partie d'ouvrage
UNIVERSITE GUSTAVE EIFFEL	A322362853	RDC - Salle D039
Matériau	Date de prélèvement	Nom de l'opérateur
Enduit plâtreux - Tapisserie	28/09/2022	GRIMAUD Julien

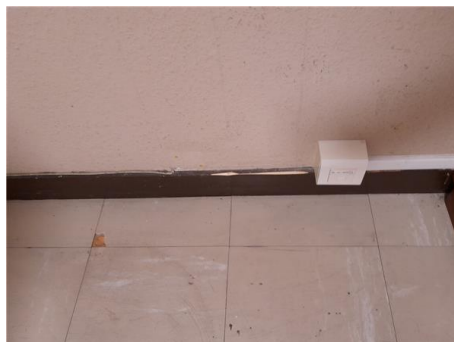
PRELEVEMENT : P021
Emplacement

Nom du client	Numéro de dossier	Partie d'ouvrage
UNIVERSITE GUSTAVE EIFFEL	A322362853	RDC - Salle D039
Matériau	Date de prélèvement	Nom de l'opérateur
Peinture	28/09/2022	GRIMAUD Julien

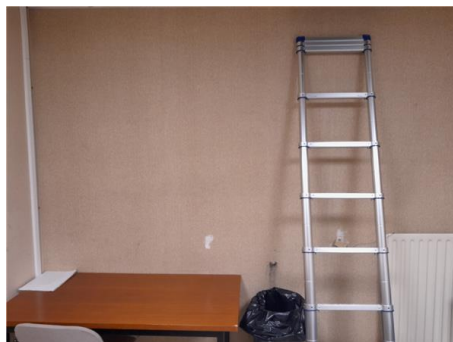
PRELEVEMENT : P022
Emplacement

Nom du client	Numéro de dossier	Partie d'ouvrage
UNIVERSITE GUSTAVE EIFFEL	A322362853	RDC - Salle D039
Matériau	Date de prélèvement	Nom de l'opérateur
enduit plâtreux - Tapisserie	28/09/2022	GRIMAUD Julien

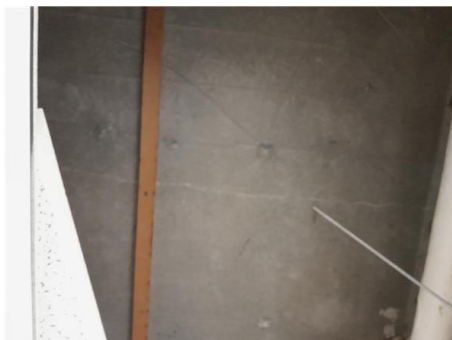
PRELEVEMENT : P023
Emplacement

Nom du client	Numéro de dossier	Partie d'ouvrage
UNIVERSITE GUSTAVE EIFFEL	A322362853	RDC - Salle D039
Matériau	Date de prélèvement	Nom de l'opérateur
enduit ciment + enduit lisse	28/09/2022	GRIMAUD Julien

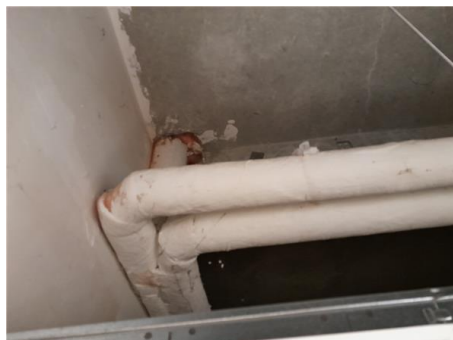
PRELEVEMENT : P024
Emplacement

Nom du client	Numéro de dossier	Partie d'ouvrage
UNIVERSITE GUSTAVE EIFFEL	A322362853	RDC - Salle D039
Matériau	Date de prélèvement	Nom de l'opérateur
bande plâtrée + isolant rose	28/09/2022	GRIMAUD Julien

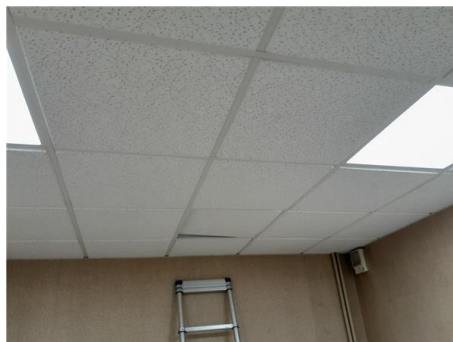
PRELEVEMENT : P026
Emplacement

Nom du client	Numéro de dossier	Partie d'ouvrage
UNIVERSITE GUSTAVE EIFFEL	A322362853	RDC - Salle D039
Matériau	Date de prélèvement	Nom de l'opérateur
Plaque fibreuse	28/09/2022	GRIMAUD Julien

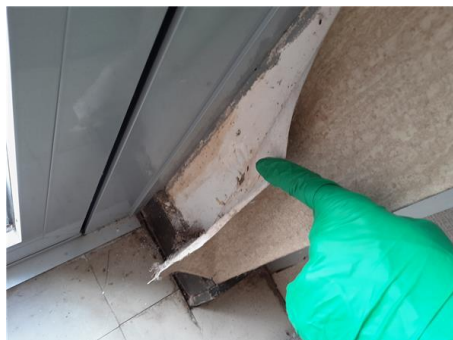
PRELEVEMENT : P028
Emplacement

Nom du client	Numéro de dossier	Partie d'ouvrage
UNIVERSITE GUSTAVE EIFFEL	A322362853	RDC - CIRCULATION D0C3
Matériau	Date de prélèvement	Nom de l'opérateur
enduit plâtreux - Tapisserie	28/09/2022	GRIMAUD Julien

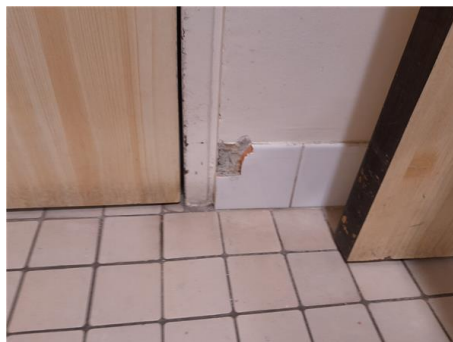
PRELEVEMENT : P031
Emplacement

Nom du client	Numéro de dossier	Partie d'ouvrage
UNIVERSITE GUSTAVE EIFFEL	A322362853	RDC - SANITAIRES DOS3
Matériau	Date de prélèvement	Nom de l'opérateur
Colle de plinthes	28/09/2022	GRIMAUD Julien

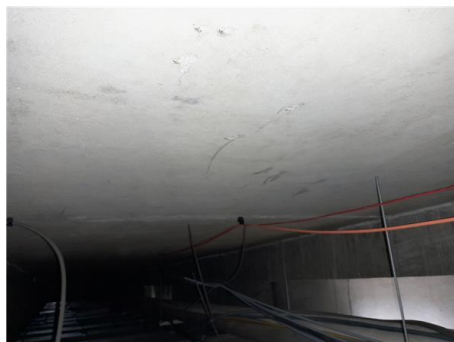
PRELEVEMENT : P037

Nom du client	Numéro de dossier	Partie d'ouvrage
UNIVERSITE GUSTAVE EIFFEL	A322362853	RDC - CIRCULATION D0C4
Matériau	Date de prélèvement	Nom de l'opérateur
enduit ciment	28/09/2022	GRIMAUD Julien

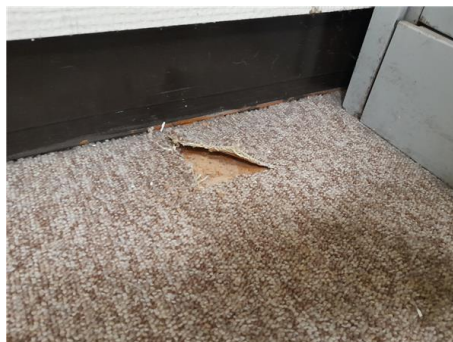
PRELEVEMENT : P038
Emplacement

Nom du client	Numéro de dossier	Partie d'ouvrage
UNIVERSITE GUSTAVE EIFFEL	A322362853	RDC - Salle D010
Matériau	Date de prélèvement	Nom de l'opérateur
Colle + ragréage orange	28/09/2022	GRIMAUD Julien

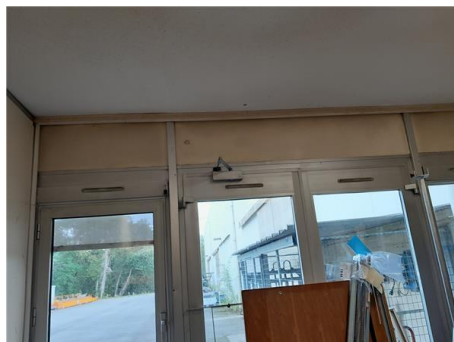
PRELEVEMENT : P040
Emplacement

Nom du client	Numéro de dossier	Partie d'ouvrage
UNIVERSITE GUSTAVE EIFFEL	A322362853	RDC - Salle D010
Matériau	Date de prélèvement	Nom de l'opérateur
nduit ciment + peinture	28/09/2022	GRIMAUD Julien

Mur partie haute - A

Résultat amiante
Absence d'amiante
DESCRIPTION DU PRELEVEMENT :
Objet

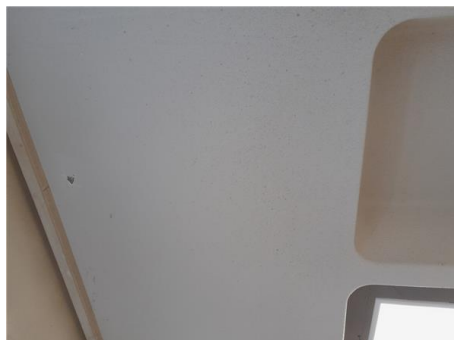
PRELEVEMENT : P041

Nom du client	Numéro de dossier	Partie d'ouvrage
UNIVERSITE GUSTAVE EIFFEL	A322362853	RDC - Salle D010
Matériau	Date de prélèvement	Nom de l'opérateur
enduit ciment + peinture	28/09/2022	GRIMAUD Julien

Plafond - Plafond

Présence d'amiante (Fibres d'amiante de type chrysotile)

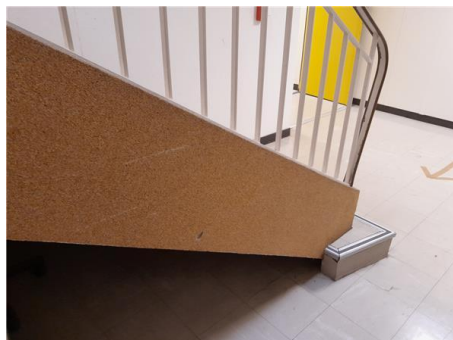
PRELEVEMENT : P045

Nom du client	Numéro de dossier	Partie d'ouvrage
UNIVERSITE GUSTAVE EIFFEL	A322362853	RDC - CAGE ESCALIER 1
Matériau	Date de prélèvement	Nom de l'opérateur
Enduit granulaire + enduit ciment	28/09/2022	GRIMAUD Julien

Limon escalier - A

Présence d'amiante (Fibres d'amiante de type chrysotile)

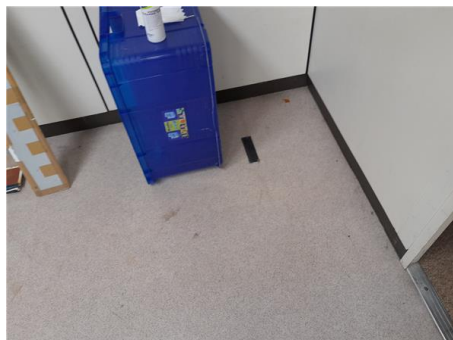
PRELEVEMENT : P051
Emplacement

Nom du client	Numéro de dossier	Partie d'ouvrage
UNIVERSITE GUSTAVE EIFFEL	A322362853	RDC - Salle D025
Matériau	Date de prélèvement	Nom de l'opérateur
Colle + ragréage orange - Sol souple	28/09/2022	GRIMAUD Julien

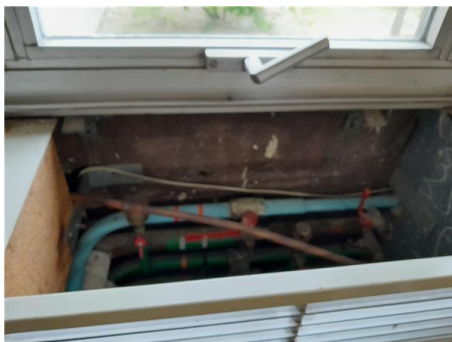
PRELEVEMENT : P053

Nom du client	Numéro de dossier	Partie d'ouvrage
UNIVERSITE GUSTAVE EIFFEL	A322362853	RDC - Salle D026
Matériau	Date de prélèvement	Nom de l'opérateur
Enduit granulaire + peinture	28/09/2022	GRIMAUD Julien

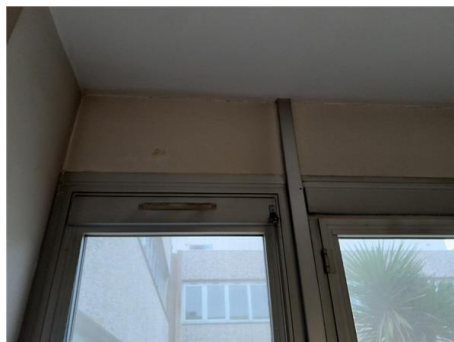
PRELEVEMENT : P054
Emplacement

Nom du client	Numéro de dossier	Partie d'ouvrage
UNIVERSITE GUSTAVE EIFFEL	A322362853	RDC - Salle D026
Matériau	Date de prélèvement	Nom de l'opérateur
enduit ciment + peinture	28/09/2022	GRIMAUD Julien

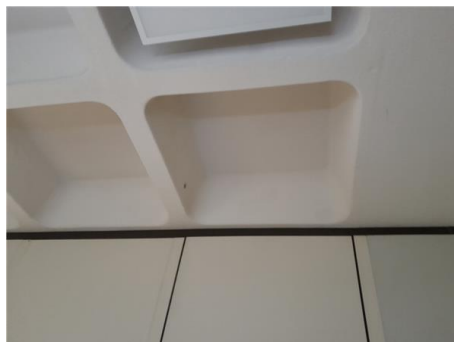
PRELEVEMENT : P055

Nom du client	Numéro de dossier	Partie d'ouvrage
UNIVERSITE GUSTAVE EIFFEL	A322362853	RDC - Salle D026
Matériau	Date de prélèvement	Nom de l'opérateur
enduit ciment + peinture	28/09/2022	GRIMAUD Julien

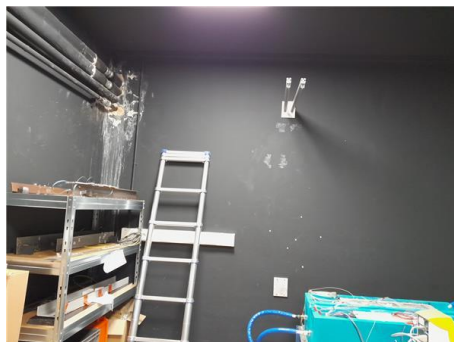
PRELEVEMENT : P058
Emplacement

Nom du client	Numéro de dossier	Partie d'ouvrage
UNIVERSITE GUSTAVE EIFFEL	A322362853	RDC - Salle D030
Matériau	Date de prélèvement	Nom de l'opérateur
enduit granulaire + peinture	28/09/2022	GRIMAUD Julien

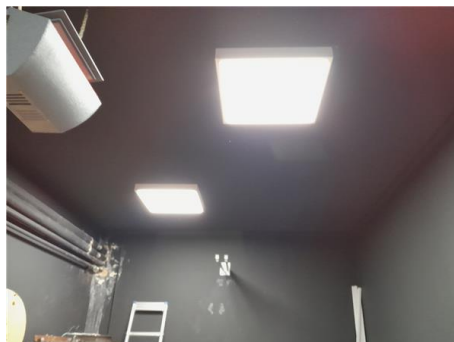
PRELEVEMENT : P060

Nom du client	Numéro de dossier	Partie d'ouvrage
UNIVERSITE GUSTAVE EIFFEL	A322362853	RDC - Salle D030
Matériau	Date de prélèvement	Nom de l'opérateur
enduit ciment + peinture	28/09/2022	GRIMAUD Julien

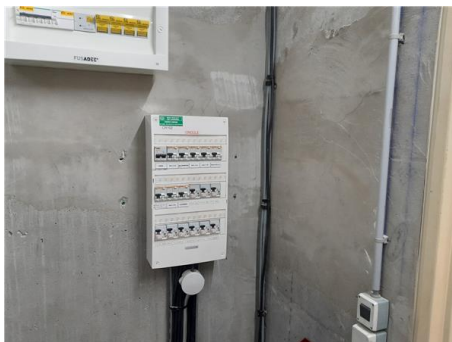
PRELEVEMENT : P061
Emplacement

Nom du client	Numéro de dossier	Partie d'ouvrage
UNIVERSITE GUSTAVE EIFFEL	A322362853	R+1 - D1T1
Matériau	Date de prélèvement	Nom de l'opérateur
Enduit ciment	28/09/2022	GRIMAUD Julien

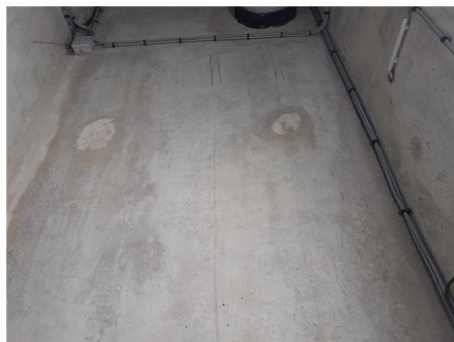
PRELEVEMENT : P062
Emplacement

Nom du client	Numéro de dossier	Partie d'ouvrage
UNIVERSITE GUSTAVE EIFFEL	A322362853	R+1 - D1T1
Matériau	Date de prélèvement	Nom de l'opérateur
Enduit ciment	28/09/2022	GRIMAUD Julien

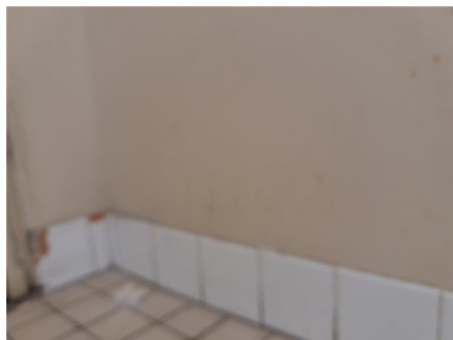
PRELEVEMENT : P064

Nom du client	Numéro de dossier	Partie d'ouvrage
UNIVERSITE GUSTAVE EIFFEL	A322362853	R+1 - SANITAIRES 1S2
Matériau	Date de prélèvement	Nom de l'opérateur
Colle de plinthes	28/09/2022	GRIMAUD Julien

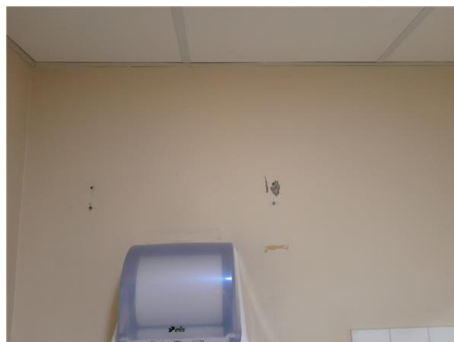
PRELEVEMENT : P066
Emplacement

Nom du client	Numéro de dossier	Partie d'ouvrage
UNIVERSITE GUSTAVE EIFFEL	A322362853	R+1 - SANITAIRES 1S2
Matériau	Date de prélèvement	Nom de l'opérateur
enduit ciment + peinture	28/09/2022	GRIMAUD Julien

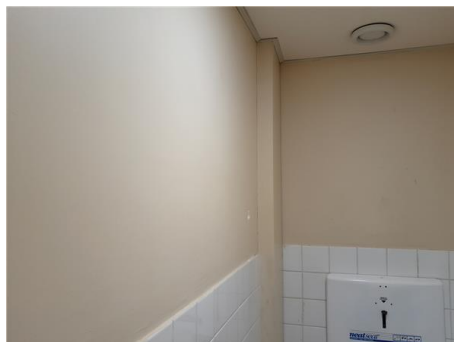
PRELEVEMENT : P067
Emplacement

Nom du client	Numéro de dossier	Partie d'ouvrage
UNIVERSITE GUSTAVE EIFFEL	A322362853	R+1 - SANITAIRES 1S2
Matériau	Date de prélèvement	Nom de l'opérateur
Enduit plâtreux	28/09/2022	GRIMAUD Julien

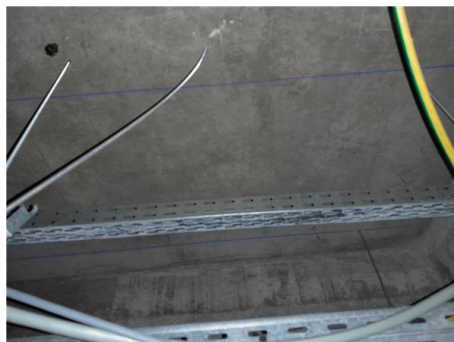
PRELEVEMENT : P068
Emplacement

Nom du client	Numéro de dossier	Partie d'ouvrage
UNIVERSITE GUSTAVE EIFFEL	A322362853	R+1 - SANITAIRES 1S2
Matériau	Date de prélèvement	Nom de l'opérateur
enduit ciment	28/09/2022	GRIMAUD Julien

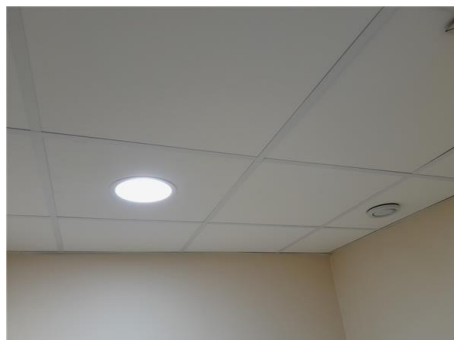
PRELEVEMENT : P069

Nom du client	Numéro de dossier	Partie d'ouvrage
UNIVERSITE GUSTAVE EIFFEL	A322362853	R+1 - SANITAIRES 1S2
Matériau	Date de prélèvement	Nom de l'opérateur
faux plafond plâtreux	28/09/2022	GRIMAUD Julien

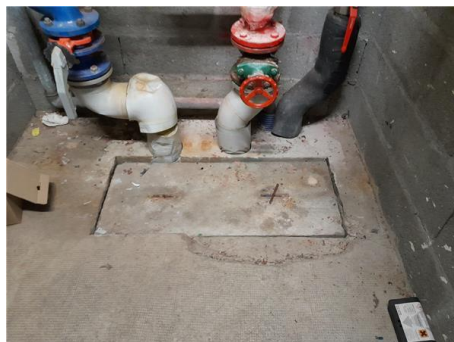
PRELEVEMENT : P070
Emplacement

Nom du client	Numéro de dossier	Partie d'ouvrage
UNIVERSITE GUSTAVE EIFFEL	A322362853	RDC - Local DOT6
Matériau	Date de prélèvement	Nom de l'opérateur
Enduit granulaire	28/09/2022	GRIMAUD Julien

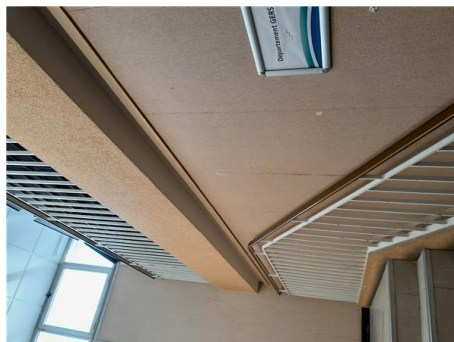
PRELEVEMENT : P072

Nom du client	Numéro de dossier	Partie d'ouvrage
UNIVERSITE GUSTAVE EIFFEL	A322362853	RDC - CAGE ESCALIER 2
Matériau	Date de prélèvement	Nom de l'opérateur
Enduit granulaire + enduit ciment	28/09/2022	GRIMAUD Julien

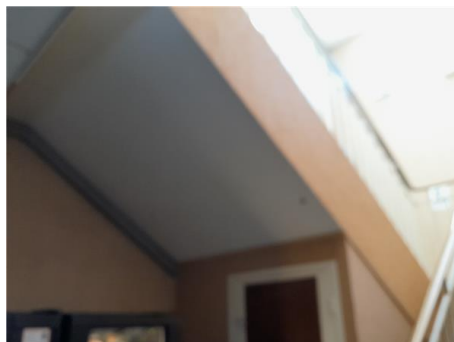
PRELEVEMENT : P073

Nom du client	Numéro de dossier	Partie d'ouvrage
UNIVERSITE GUSTAVE EIFFEL	A322362853	RDC - CAGE ESCALIER 2
Matériau	Date de prélèvement	Nom de l'opérateur
Enduit ciment + peinture	28/09/2022	GRIMAUD Julien

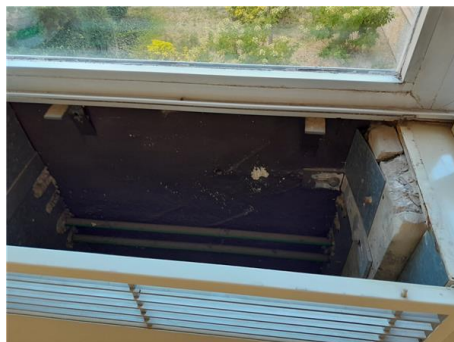
PRELEVEMENT : P076
Emplacement

Nom du client	Numéro de dossier	Partie d'ouvrage
UNIVERSITE GUSTAVE EIFFEL	A322362853	R+1 - CIRCULATION D1C4
Matériau	Date de prélèvement	Nom de l'opérateur
Enduit ciment + peinture	28/09/2022	GRIMAUD Julien

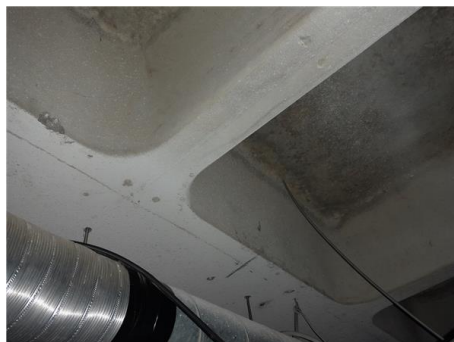
PRELEVEMENT : P077
Emplacement

Nom du client	Numéro de dossier	Partie d'ouvrage
UNIVERSITE GUSTAVE EIFFEL	A322362853	R+1 - CIRCULATION D1C4
Matériau	Date de prélèvement	Nom de l'opérateur
enduit ciment	28/09/2022	GRIMAUD Julien

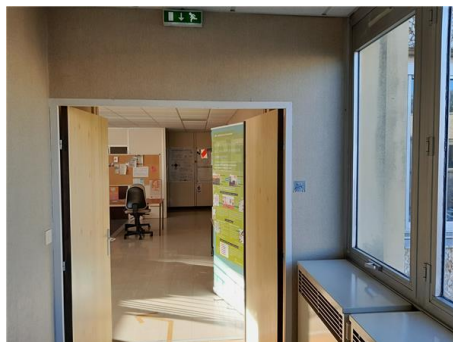
PRELEVEMENT : P078
Emplacement

Nom du client	Numéro de dossier	Partie d'ouvrage
UNIVERSITE GUSTAVE EIFFEL	A322362853	R+1 - CIRCULATION D1C4
Matériau	Date de prélèvement	Nom de l'opérateur
enduit platreux - Tapisserie	28/09/2022	GRIMAUD Julien

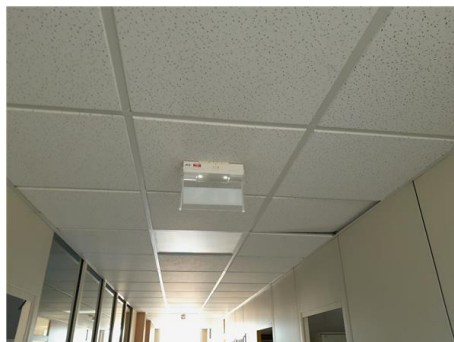
PRELEVEMENT : P079

Nom du client	Numéro de dossier	Partie d'ouvrage
UNIVERSITE GUSTAVE EIFFEL	A322362853	R+1 - CIRCULATION D1C4
Matériau	Date de prélèvement	Nom de l'opérateur
faux plafond fibreux	28/09/2022	GRIMAUD Julien

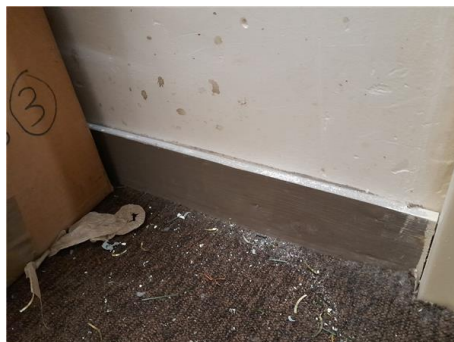
PRELEVEMENT : P081
Emplacement

Nom du client	Numéro de dossier	Partie d'ouvrage
UNIVERSITE GUSTAVE EIFFEL	A322362853	R+1 - D1T5
Matériau	Date de prélèvement	Nom de l'opérateur
Peinture	28/09/2022	GRIMAUD Julien

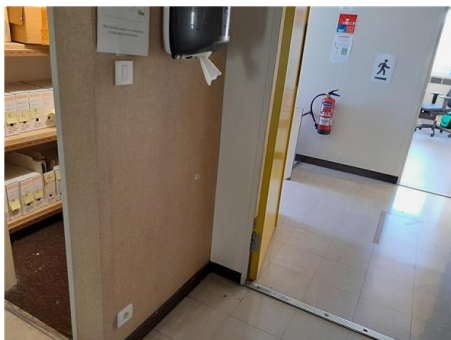
PRELEVEMENT : P083
Emplacement

Nom du client	Numéro de dossier	Partie d'ouvrage
UNIVERSITE GUSTAVE EIFFEL	A322362853	R+1 - CIRCULATION D1C2
Matériau	Date de prélèvement	Nom de l'opérateur
enduit plâtre + enduit granulaire en trace - Tapisserie	28/09/2022	GRIMAUD Julien

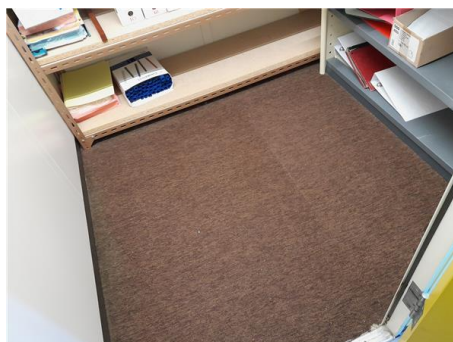
PRELEVEMENT : P084
Emplacement

Nom du client	Numéro de dossier	Partie d'ouvrage
UNIVERSITE GUSTAVE EIFFEL	A322362853	R+1 - Salle D n°3a
Matériau	Date de prélèvement	Nom de l'opérateur
Colle de moquette + ragréage	28/09/2022	GRIMAUD Julien

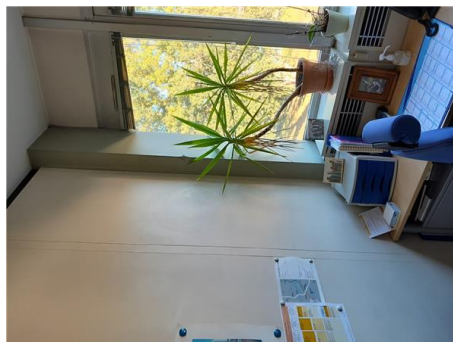
PRELEVEMENT : P086
Emplacement

Nom du client	Numéro de dossier	Partie d'ouvrage
UNIVERSITE GUSTAVE EIFFEL	A322362853	R+1 - Salle D n°3
Matériau	Date de prélèvement	Nom de l'opérateur
enduit ciment + peinture	28/09/2022	GRIMAUD Julien

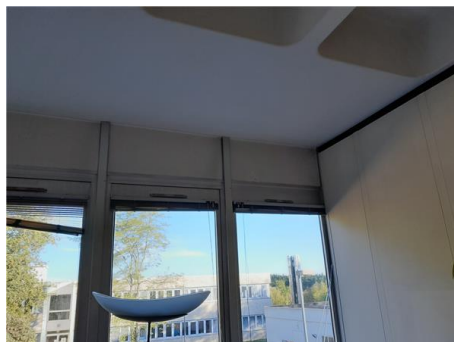
PRELEVEMENT : P087
Emplacement

Nom du client	Numéro de dossier	Partie d'ouvrage
UNIVERSITE GUSTAVE EIFFEL	A322362853	R+1 - Salle D n°3
Matériau	Date de prélèvement	Nom de l'opérateur
enduit ciment + peinture	28/09/2022	GRIMAUD Julien

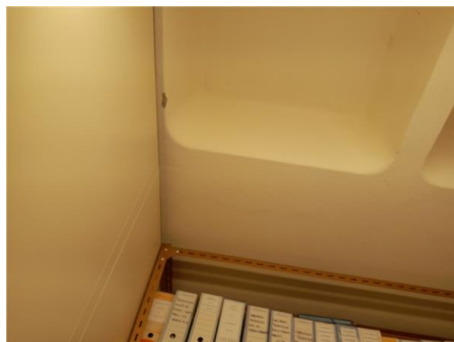
PRELEVEMENT : P088

Nom du client	Numéro de dossier	Partie d'ouvrage
UNIVERSITE GUSTAVE EIFFEL	A322362853	R+1 - Salle D n°3a
Matériau	Date de prélèvement	Nom de l'opérateur
enduit ciment + peinture	28/09/2022	GRIMAUD Julien

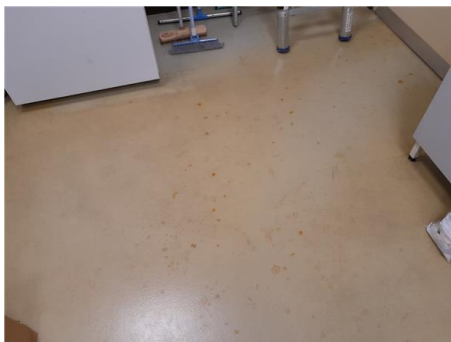
PRELEVEMENT : P089
Emplacement

Nom du client	Numéro de dossier	Partie d'ouvrage
UNIVERSITE GUSTAVE EIFFEL	A322362853	R+1 - Salle D n°31
Matériau	Date de prélèvement	Nom de l'opérateur
Peinture résine + ragréage	28/09/2022	GRIMAUD Julien

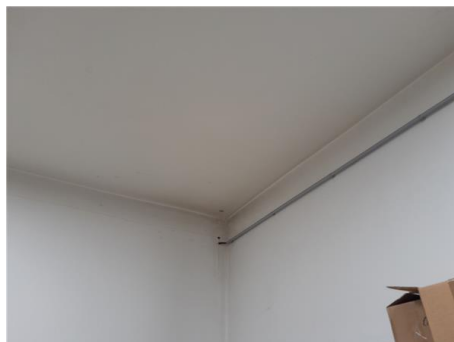
PRELEVEMENT : P091

Nom du client	Numéro de dossier	Partie d'ouvrage
UNIVERSITE GUSTAVE EIFFEL	A322362853	R+1 - Salle D n°31
Matériau	Date de prélèvement	Nom de l'opérateur
enduit ciment + peinture	28/09/2022	GRIMAUD Julien

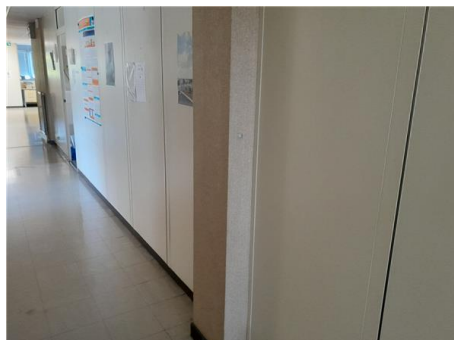
PRELEVEMENT : P093

Nom du client	Numéro de dossier	Partie d'ouvrage
UNIVERSITE GUSTAVE EIFFEL	A322362853	R+1 - CIRCULATION D1C3
Matériau	Date de prélèvement	Nom de l'opérateur
enduit ciment - tapisserie	28/09/2022	GRIMAUD Julien

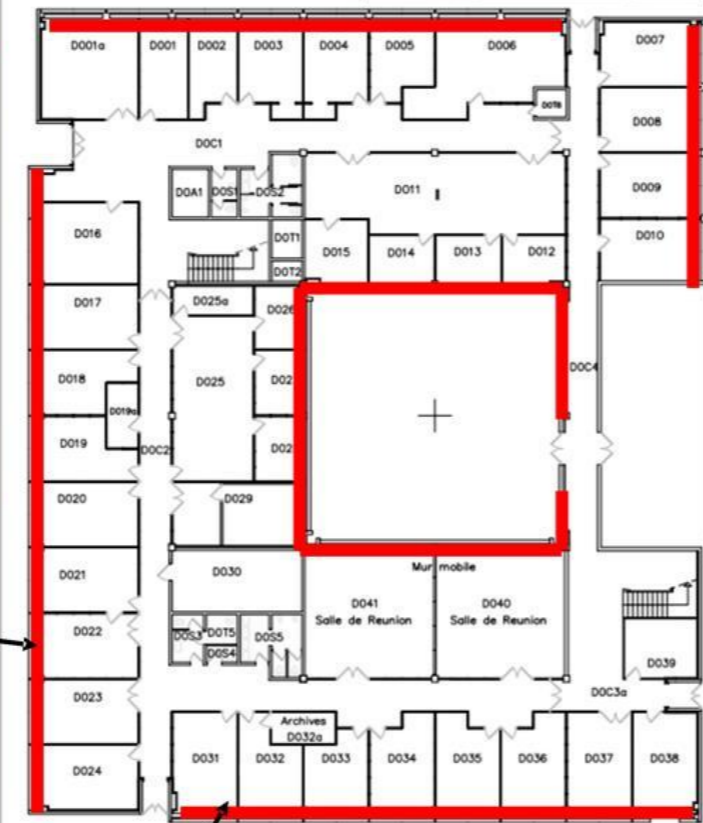
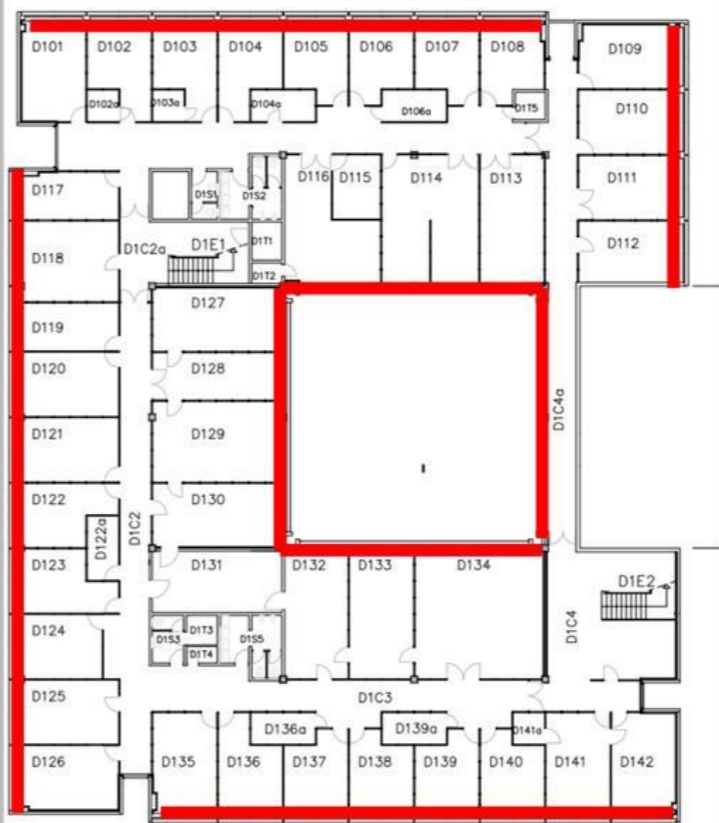
FIBRES D' AMIANTE DETECTEES: INTERIEUR PLAQUE ANTI VIBRATION	
		bâtiment DARCY, Université Gustave Eiffel, Bouguenais	
DATE RAPPORT	16 SEPTEMBRE 2021		
RAPPORT N°	A321290282 VERSION 3		
DESSINATEUR	JULIEN GRIMAUD		
TYPE DE RAPPORT	REPERAGE AMIANTE AVANT TRAVAUX		
INDICE	I:003		
LEGENDE			
 		RADIATEURS: PLAQUE ANTI VIBRATION AVEC FIBRES D' AMIANTE DÉTECTÉES

A19:radiateur- Plaque anti vibration bitumineuse

A18:radiateur- Plaque anti vibration bitumineuse

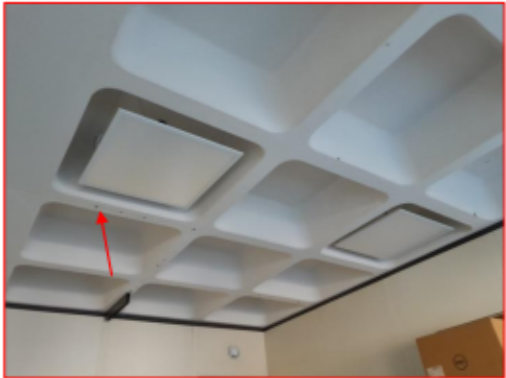
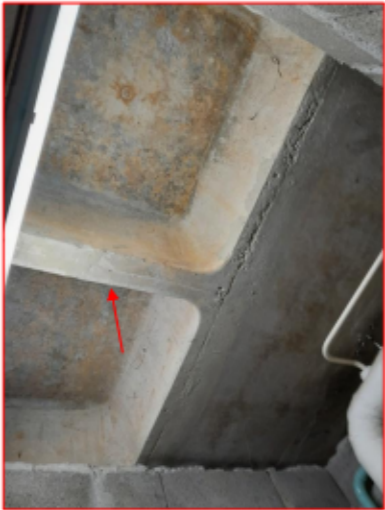
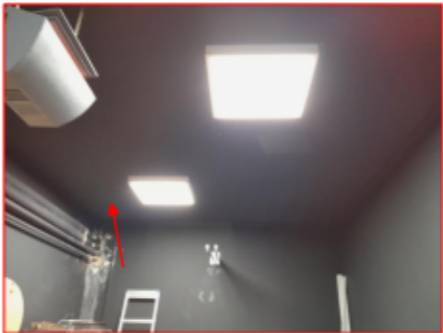
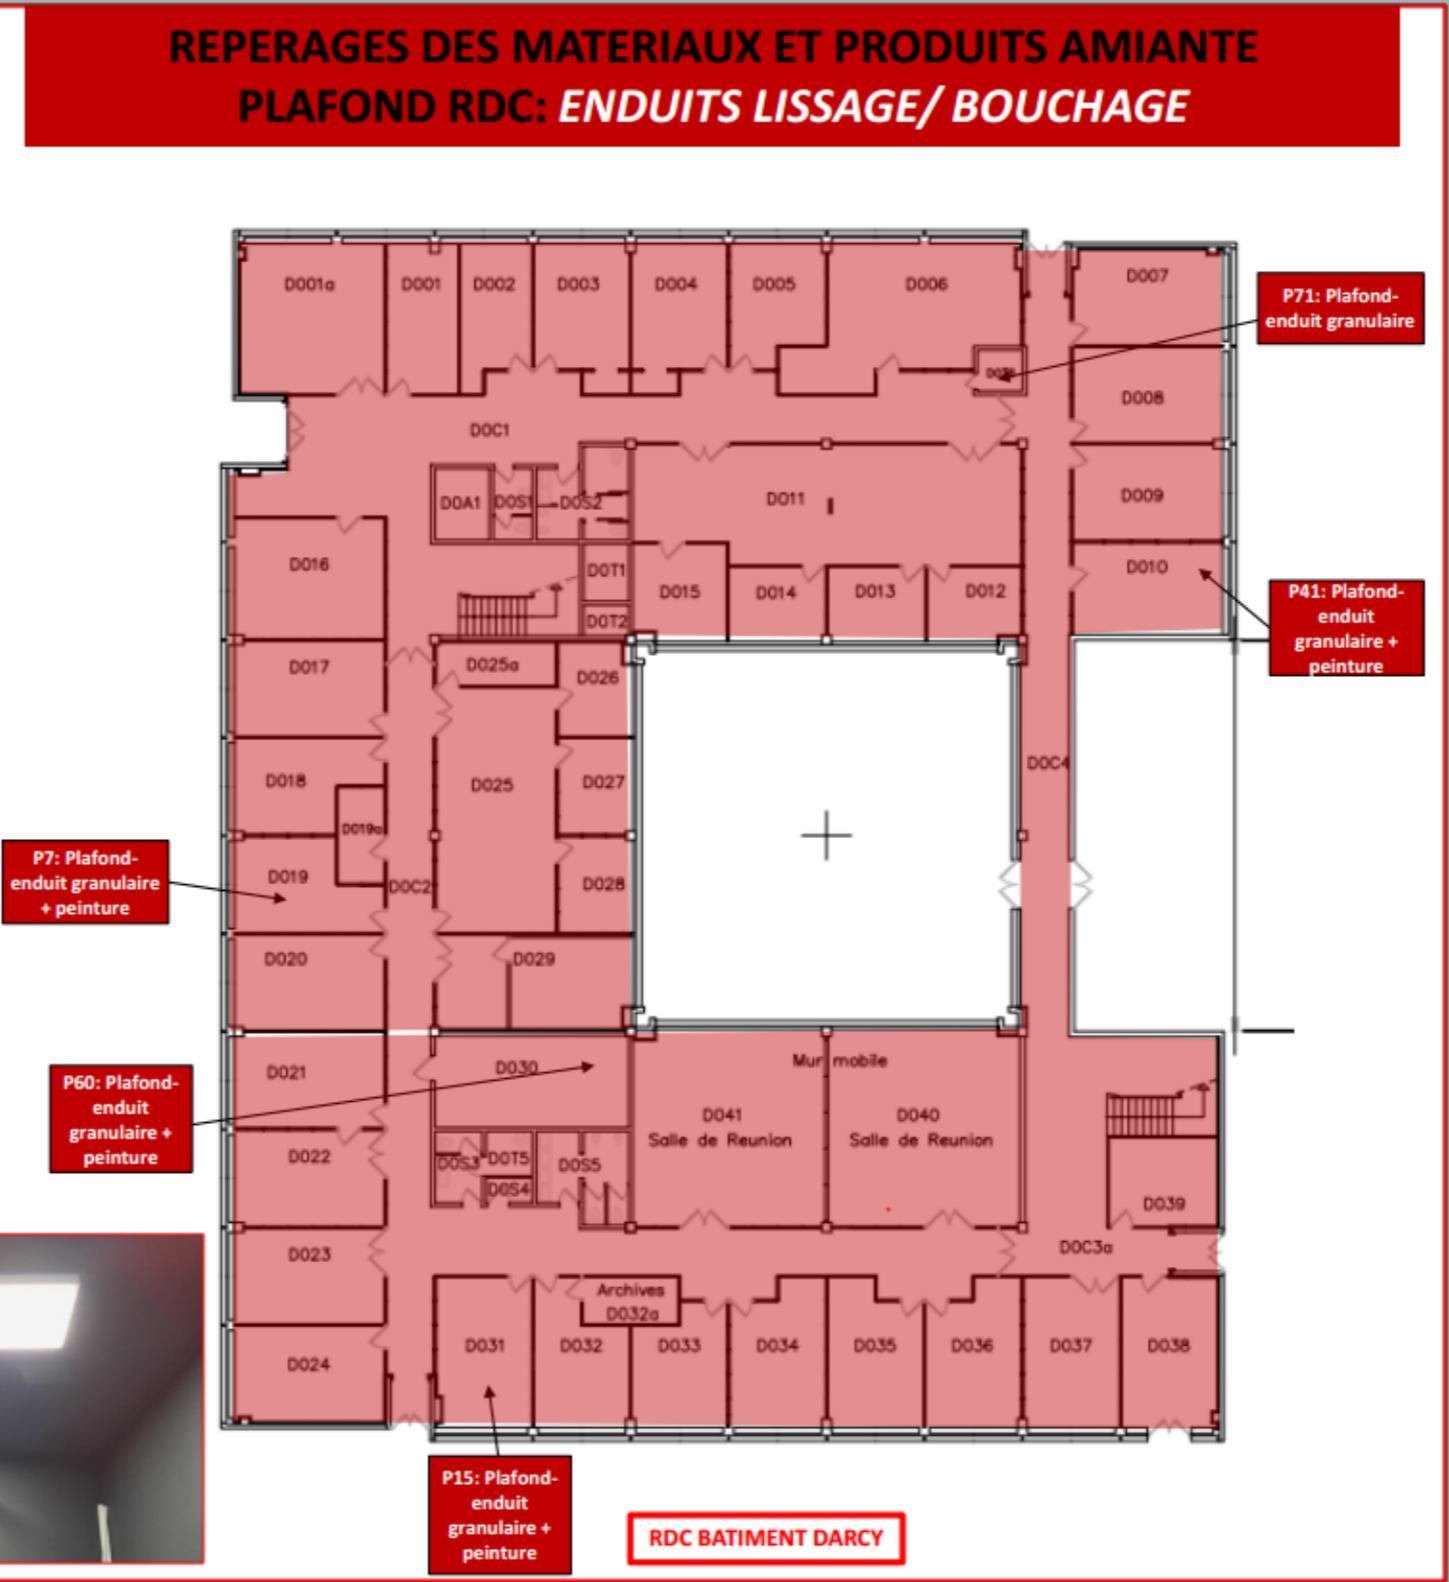
apave		FIBRES D'AMIANTE DETECTEES: RDC: ENDUITS PLAFOND	
		bâtiment DARCY, Université Gustave Eiffel, Bouguenais	
DATE DE VISITE	28 SEPTEMBRE 2022	RAPPORT N°	A322362853
DESSINATEUR	JULIEN GRIMAUD	TYPE DE RAPPORT	REPERAGE AMIANTE AVANT TRAVAUX
INDICE	I:003	LEGENDE	
 		ENDUITS DEBULLAGE/ LISSAGE/ BOUCHAGE AVEC FIBRES D'AMIANTE DÉTECTÉES

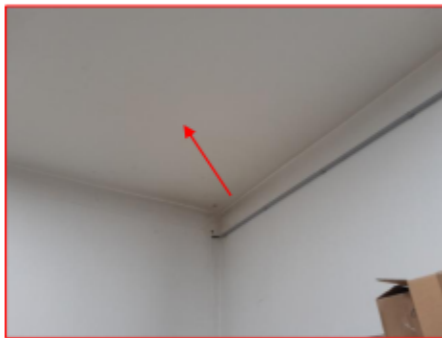
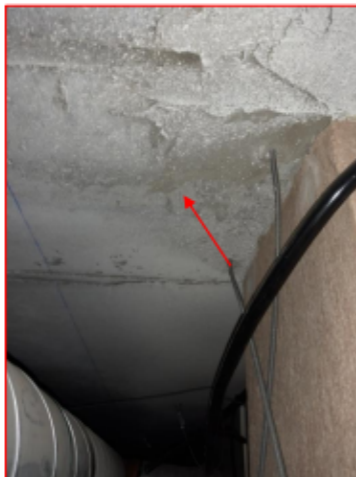
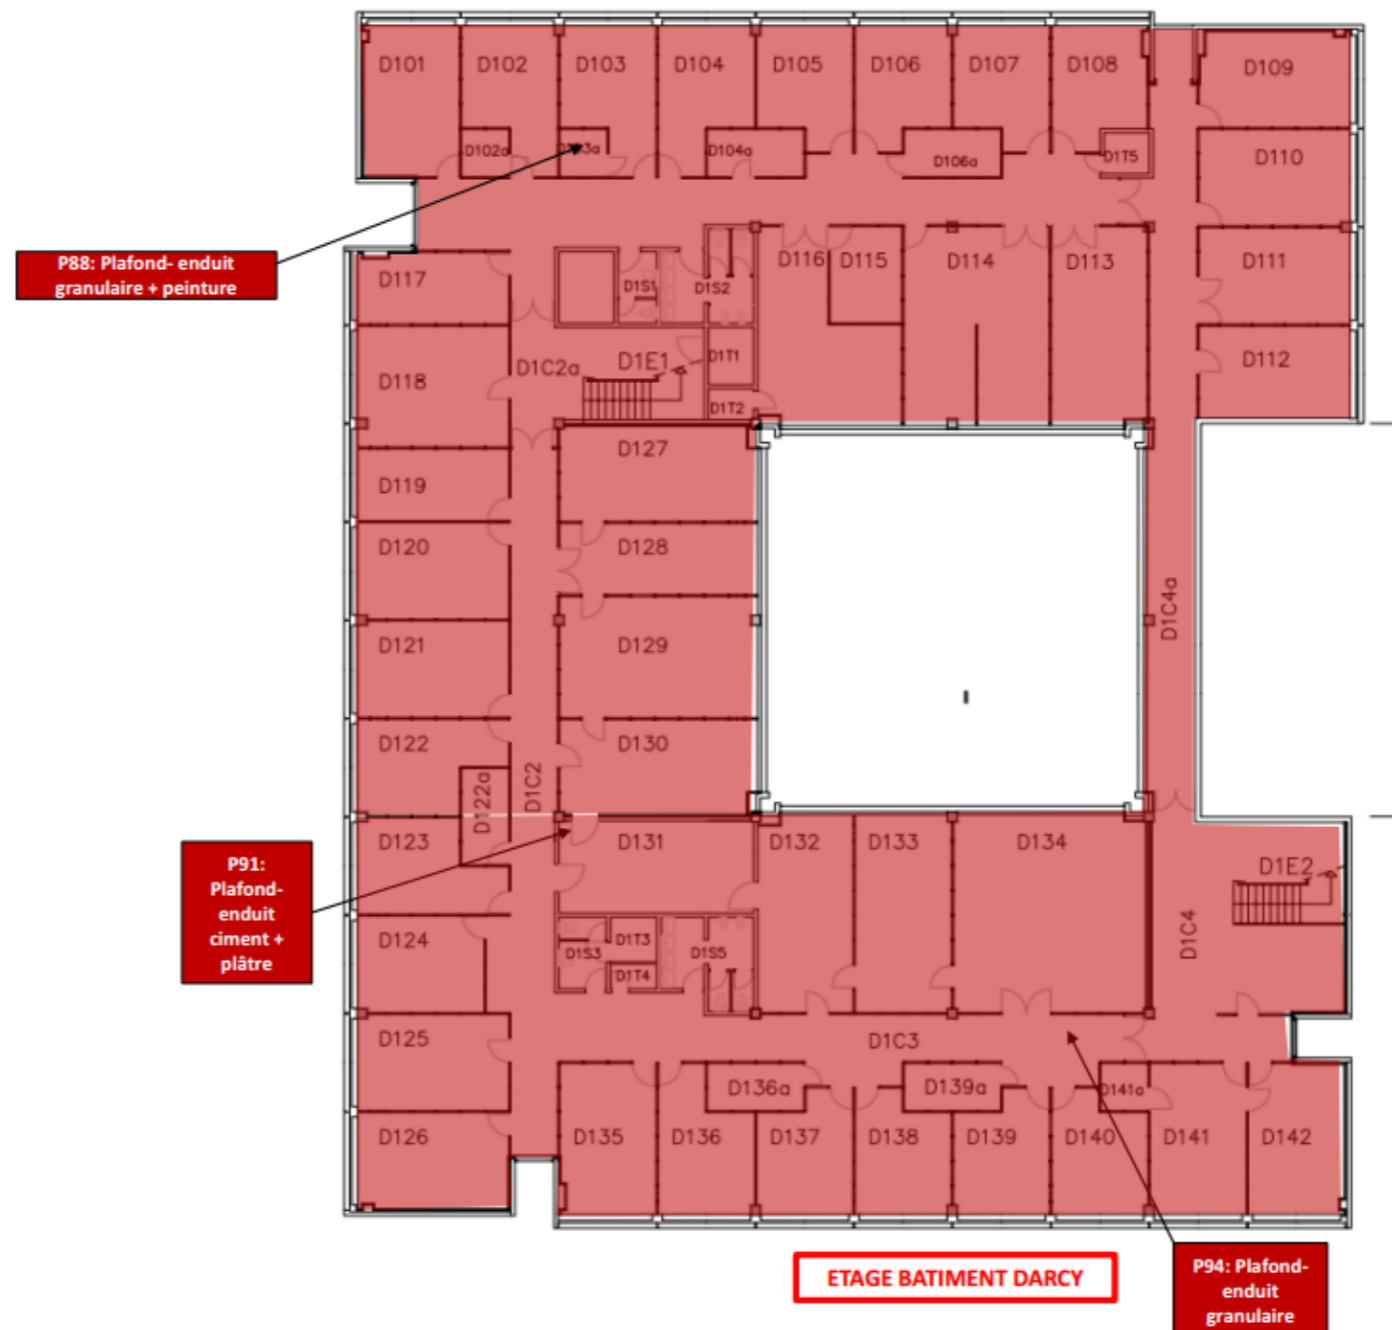
FIBRES D'AMIANTE DETECTÉES: R+1 : ENDUITS PLAFOND
	bâtiment DARCY, Université Gustave Eiffel, Bouguenais
DATE DE VISITE	28 SEPTEMBRE 2022
RAPPORT N°	A322362853
DESSINATEUR	JULIEN GRIMAUD
TYPE DE RAPPORT	REPERAGE AMIANTE AVANT TRAVAUX
INDICE	I:003
LEGENDE	
 	ENDUITS DEBULLAGE/ LISSAGE/ BOUCHAGE AVEC FIBRES D'AMIANTE DÉTECTÉES

PLAFOND R+1: *ENDUITS LISSAGE/BOUCHAGE*

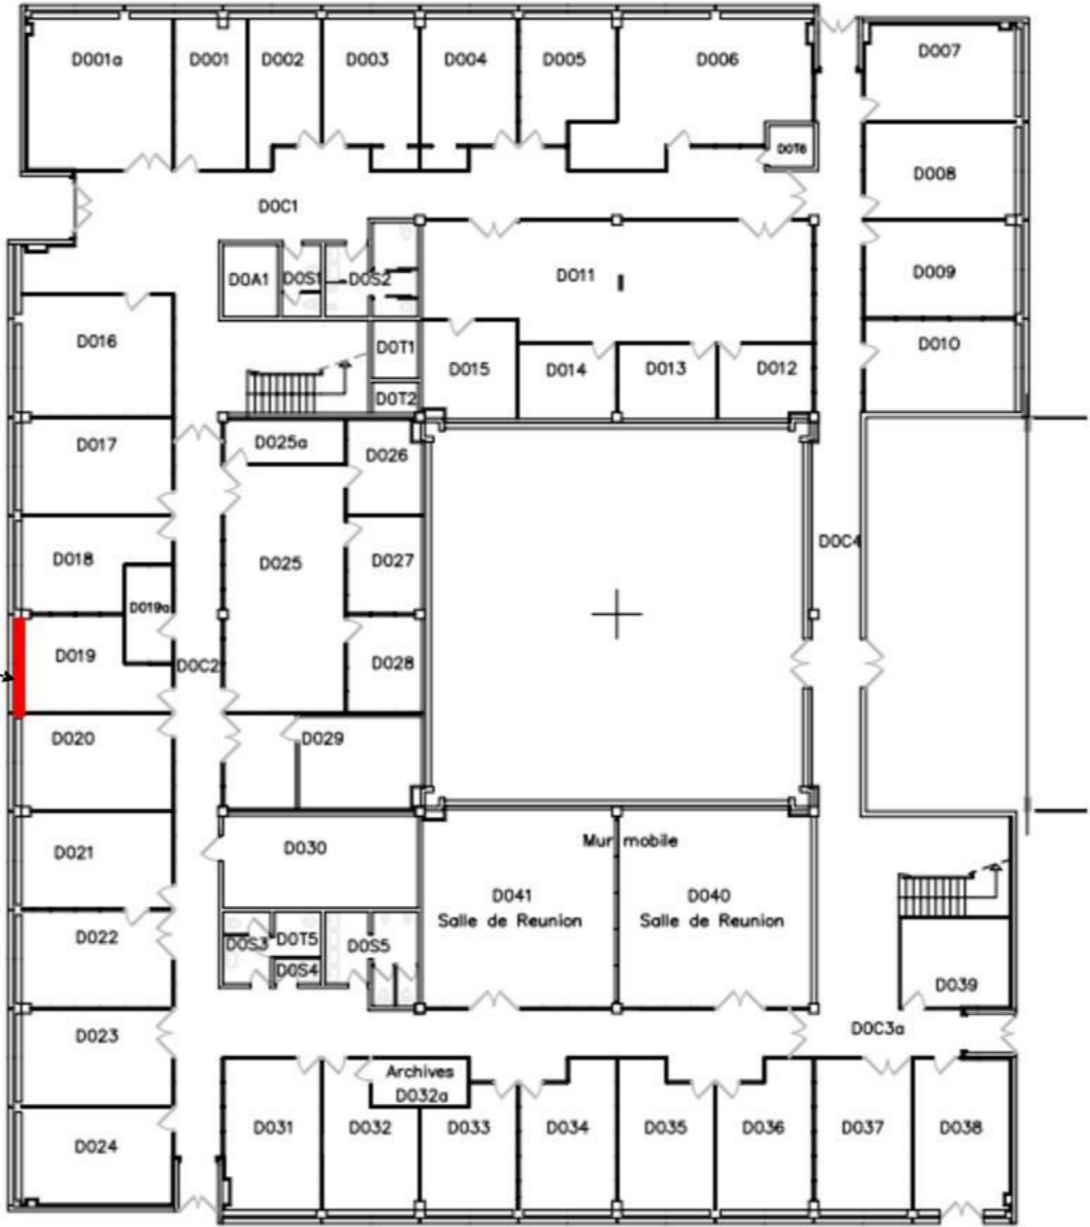
apave		FIBRES D'AMIANTE DETECTEES: LOCAL D019 RDC: PEINTURE PLINTHE	
		bâtiment DARCY, Université Gustave Eiffel, Bouguenais	
DATE DE VISITE	28 SEPTEMBRE 2022		
RAPPORT N°	A322362853		
DESSINATEUR	JULIEN GRIMAUD		
TYPE DE RAPPORT	REPERAGE AMIANTE AVANT TRAVAUX		
INDICE	I:003		
LEGENDE			
 		PEINTURE DE PLINTHE BOIS AVEC FIBRES D'AMIANTE DÉTECTÉES

P6: peinture plinthe bois
C1: Contre analyse (P6)
peinture plinthe bois

REPERAGES DES MATERIAUX ET PRODUITS AMIANTE
LOCAL D019 RDC: *PEINTURE DE PLINTHE BOIS*
