Rapport de mission de repérage des matériaux et produits contenant de l'amiante avant réalisation de travaux dans un immeuble bâti

Numéro d'affaire : **A322362853**
Numéro de rapport : **2262853-batiment darcy**
université G Eiffel
Date : 17/11/2022

BATIMENT DARCY
CAMPUS DE NANTES BATIMENT
DARCY
ALLEE DES PONTS ET CHAUSSEES
CS 5004
44344 BOUGUENAI CEDEX

Nature des travaux envisagés : Réhabilitation complète du RDC et R+1 du bâtiment DARCY (Remplacement des menuiseries, dépose des cloisons, des sols, grattage des murs réalisation de frangements, dépose faux plafonds, radiateurs, porte - hors ascenseur, Repérage sur toitures et menuiseries déjà réalisé lors du diagnostic amiante avant travaux déjà réalisé (voir Rapport N°A321290282 du 16/09/2021)

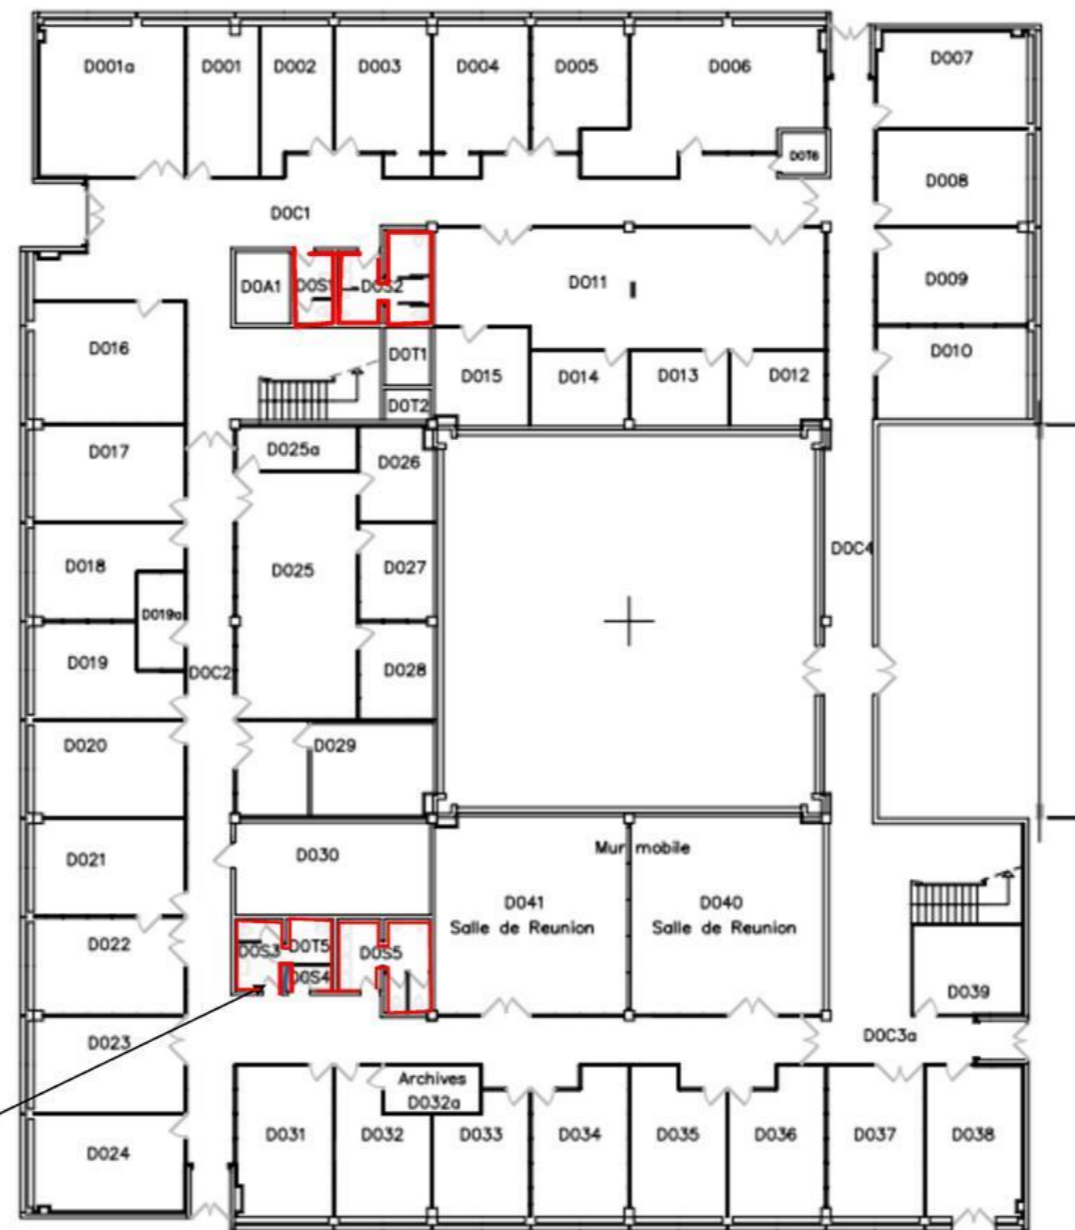
FIBRES D'AMIANTE DETECTÉES : SANITAIRES RDC : COLLE DE PLINTHE	
	bâtiment DARCY, Université Gustave Eiffel, Bouguenais	
	DATE DE VISITE	28 SEPTEMBRE 2022
	RAPPORT N°	A322362853
	DESSINATEUR	JULIEN GRIMAUD
TYPE DE RAPPORT	REPERAGE AMIANTE AVANT TRAVAUX	
INDICE	1:003	
LEGENDE		
 	COLLE DE PLINTHE CARRELAGE AVEC FIBRES D'AMIANTE DÉTECTÉES

**P31: Colle de plinthe +
ENDUIT MUR
MATERIAUX
PROBABLEMENT
CONTAMINE PAR ENDUIT
CIMENT MUR**

REPERAGES DES MATERIAUX ET PRODUITS AMIANTE
SANITAIRES RDC: **COLLE DE PLINTHE**

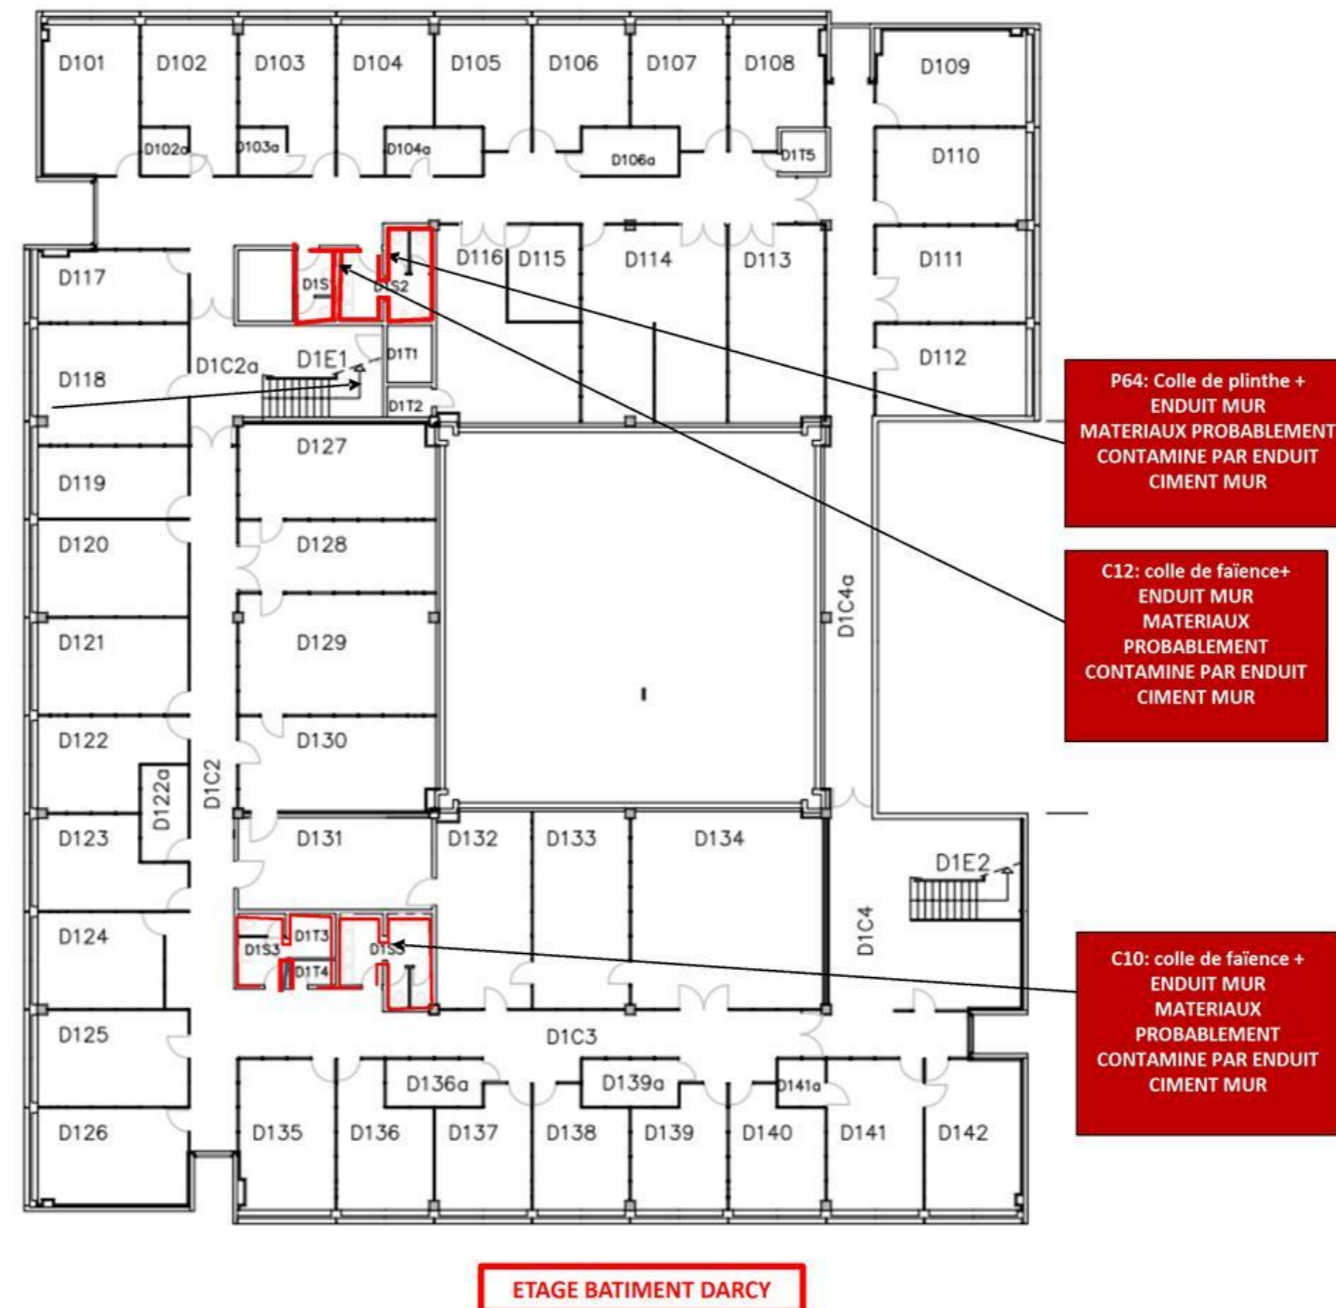
apave	FIBRES D'AMIANTE DETECTÉES : SANITAIRES R+1: COLLE DE PLINTHE	
	bâtiment DARCY, Université Gustave Eiffel, Bouguenais	
	DATE DE VISITE	28 SEPTEMBRE 2022
	RAPPORT N°	A322362853
	DESSINATEUR	JULIEN GRIMAUD
TYPE DE RAPPORT	REPERAGE AMIANTE AVANT TRAVAUX	
INDICE	I:003	
LEGENDE		
 	COLLE DE PLINTHE CARRELAGE AVEC FIBRES D'AMIANTE DÉTECTÉES

REPERAGES DES MATERIAUX ET PRODUITS AMIANTE SANITAIRES R+1: COLLE DE PLINTHE ET FAIENCE

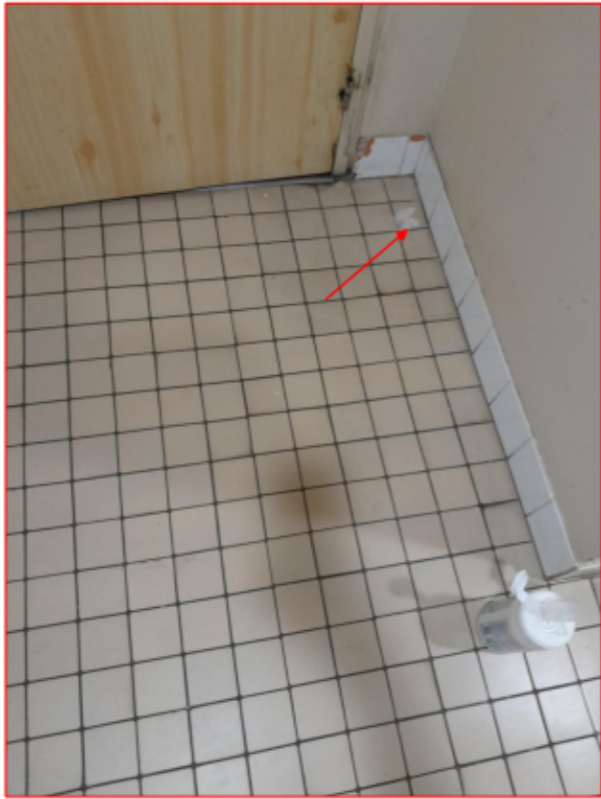
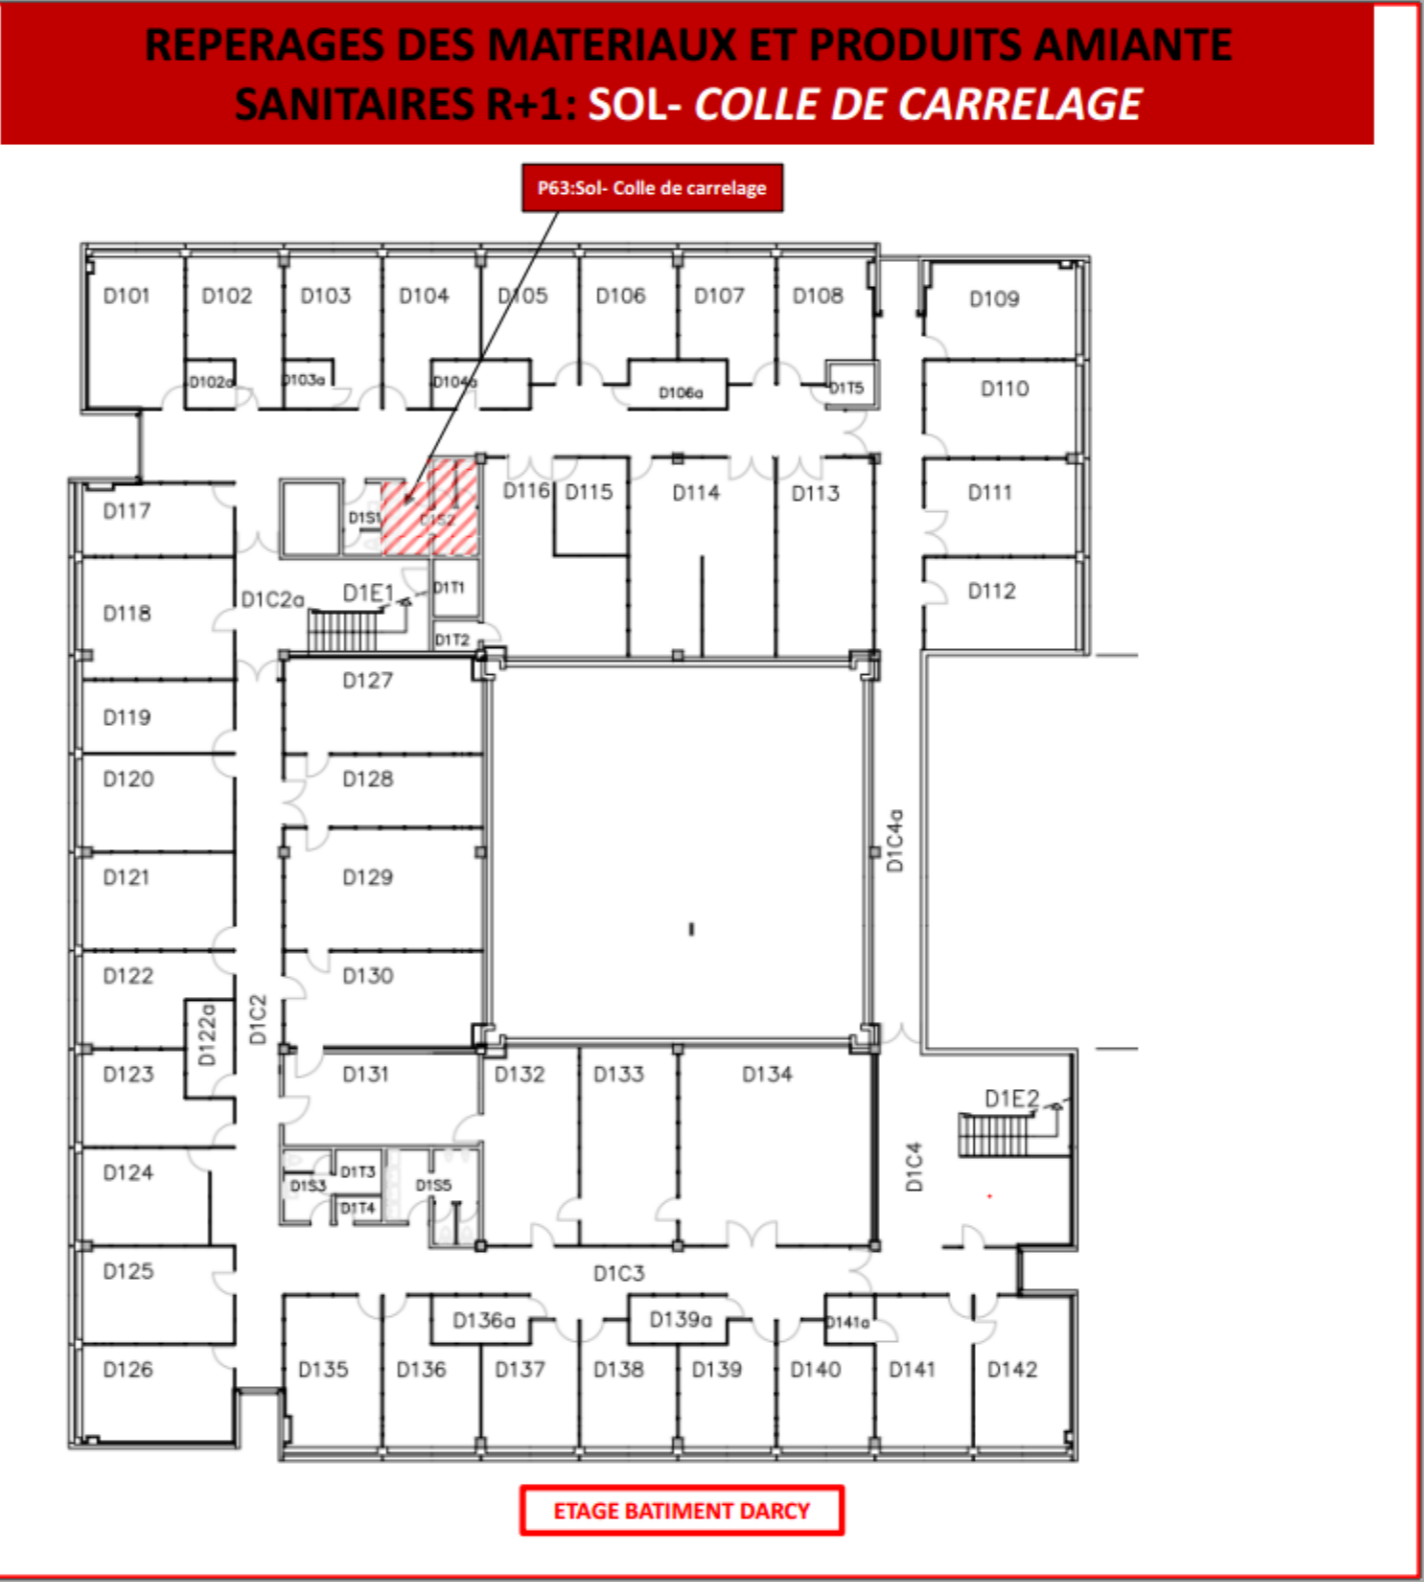
FIBRES D''AMIANTE DETECTEES: SANITAIRES R+1: COLLE DE CARRELAGE	
		bâtiment DARCY, Université Gustave Eiffel, Bouguenais	
DATE DE VISITE	28 SEPTEMBRE 2022	RAPPORT N°	A322362853
DESSINATEUR	JULIEN GRIMAUD	TYPE DE RAPPORT	REPERAGE AMIANTE AVANT TRAVAUX
INDICE	I:003	LEGENDE	
 		COLLE DE CARRELAGE AVEC FIBRES D'AMIANTE DÉTECTÉES

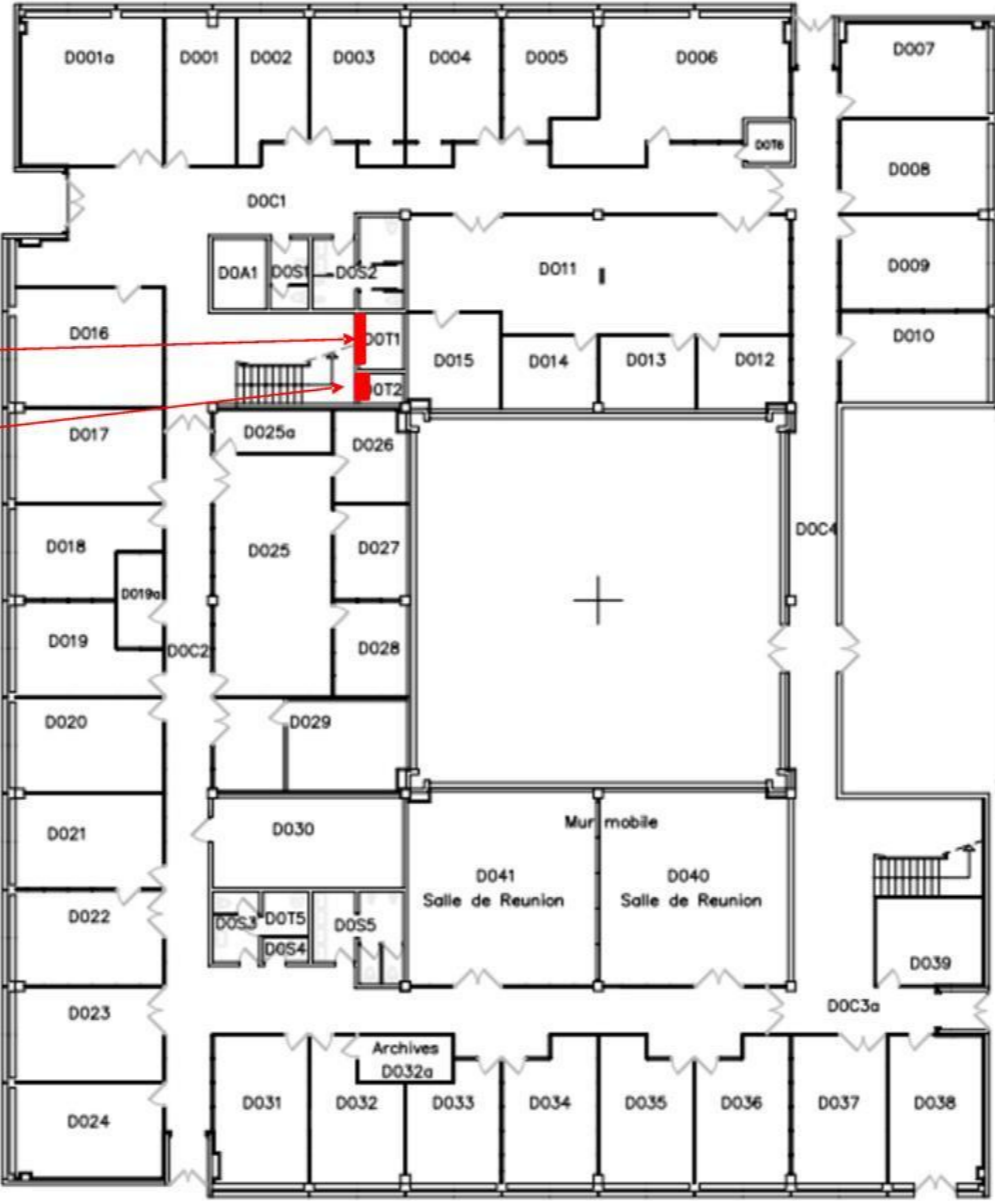
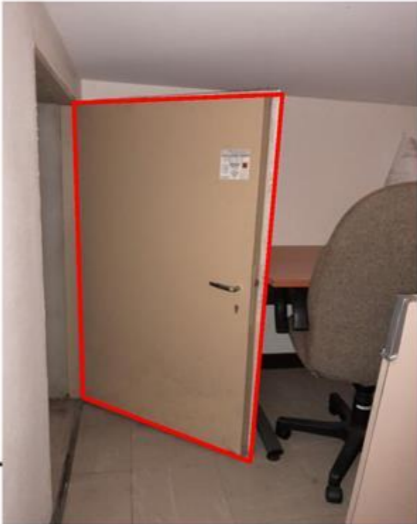
FIBRES D'AMIANTE DETECTEES:
PORTE RDC- JOINTS TRESSE

JOINTS TRESSE AVEC FIBRES D'AMIANTE
DETECTEES

P50: joints
tresse portes

REPERAGES DES MATERIAUX ET PRODUITS AMIANTE- RDC-
PORTE DOT1 ET DOT2: *JOINTS TRESSE SUR 2 PORTES COUPE FEU*
