Rapport de mission de rep rage des mat riaux et produits contenant de l'amiante avant r alisation de travaux dans un immeuble b ti

Num ro d'offre : **2449297.1-VERSION 3**
Num ro de contrat : **C24127346**
Num ro de rapport (n  de t che) :
T240645141-V3-B timent BOUGUER
Date : **02/09/2024**

B timent Bouguer
CAMPUS DE NANTES B timent
Bouguer
ALLEE DES PONTS ET CHAUSSEES
44344 BOUGUENNAIS CEDEX

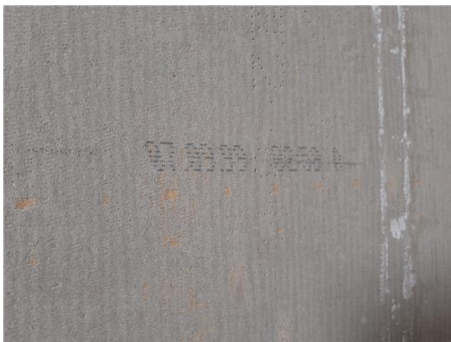
ELEMENT : Plaque de faux plafond

Nom du client	Numéro de dossier	Partie d'ouvrage
IFFSTAR UNIVERSITE GUSTAVE EIFFEL	T240645141-V3-Bâtiment BOUGUER	Lot n° zone 1 - R+1 - Circulation B1C2
Matériau	Date de prélèvement	Nom de l'opérateur
plaque fibreuse		GRIMAUD Julien
Localisation		
Plaque de faux plafond - A		
Résultat amiante		
Absence d'amiante

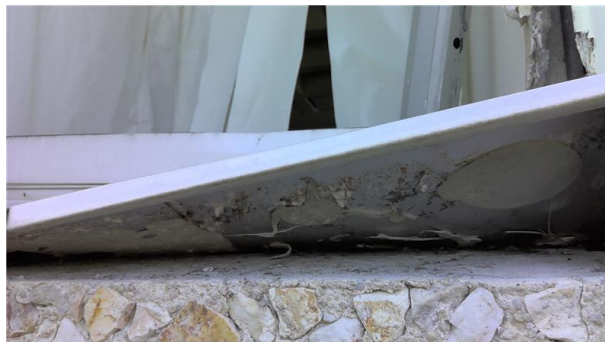
PRELEVEMENT : D001

Nom du client	Numéro de dossier	Partie d'ouvrage
IFFSTAR UNIVERSITE GUSTAVE EIFFEL	T240645141-V3-Bâtiment BOUGUER	Extérieur - Façade
Matériau	Date de prélèvement	Nom de l'opérateur
colle souple	02/08/2024	GRIMAUD Julien

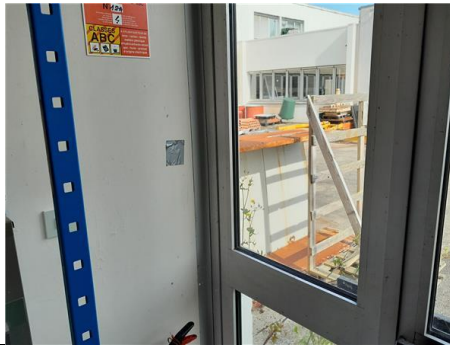
PRELEVEMENT : A001

Nom du client		Numéro de dossier		Partie d'ouvrage	
IFFSTAR UNIVERSITE GUSTAVE EIFFEL		T240645141-V3-Bâtiment BOUGUER		Lot n° Zone 2 - RDC - Salle B030	
Matériau		Date de prélèvement		Nom de l'opérateur	
enduit ciment + peinture		16/11/2022		GRIMAUD Julien	
Localisation					
Poteau - A					
Résultat amiante					
Absence d'amiante					
DESCRIPTION DU PRELEVEMENT :					
Objet					
enduit ciment + peinture					
DETAIL DES COUCHES DU PRELEVEMENT :					
Référence Couche		Description visuelle			
RAW PRODUCT		Matériau de type système d'enduit peinture (blanc) ; matériau dur (gris)			
DETAIL DES RESULTATS :					
Référence Couche		PV analyse Amiante		Conclusion amiante	
RAW PRODUCT		AR-24-NS-035670-01		Fibres d'amiante non détectées

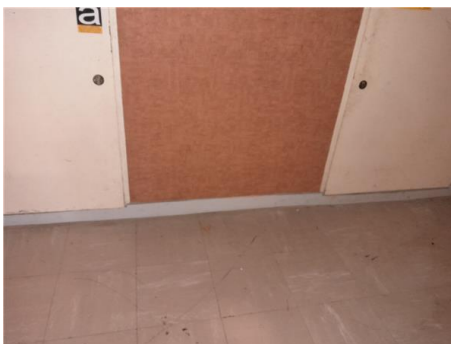
PRELEVEMENT : C001

Nom du client	Numéro de dossier	Partie d'ouvrage
IFFSTAR UNIVERSITE GUSTAVE EIFFEL	T240645141-V3-Bâtiment BOUGUER	Lot n° zone 1 - RDC - Circulation BOC 1
Matériau	Date de prélèvement	Nom de l'opérateur
Peinture grise	09/12/2022	GRIMAUD Julien

Référence Couche	PV analyse Amiante	Conclusion amiante
RAW PRODUCT	AR-22-NS-077327-01	Fibres d'amiante de type chrysotile

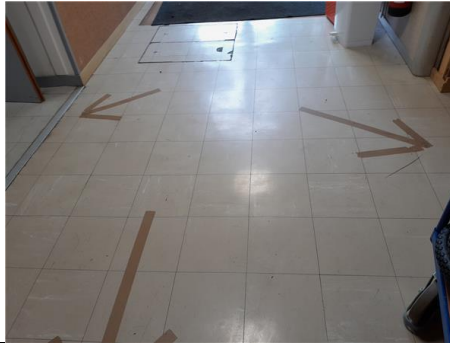
PRELEVEMENT : P001
Emplacement

Nom du client	Numéro de dossier	Partie d'ouvrage
IFFSTAR UNIVERSITE GUSTAVE EIFFEL	T240645141-V3-Bâtiment BOUGUER	Lot n° zone 1 - RDC - Circulation BOC 1
Matériau	Date de prélèvement	Nom de l'opérateur
dalle vnyile + colle jaune + ragréage	09/11/2022	GRIMAUD Julien

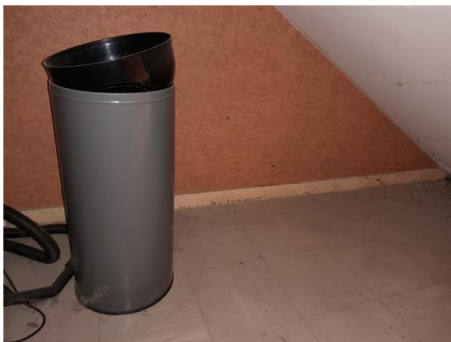
PRELEVEMENT : C002

Nom du client	Numéro de dossier	Partie d'ouvrage
IFFSTAR UNIVERSITE GUSTAVE EIFFEL	T240645141-V3-Bâtiment BOUGUER	Lot n° zone 1 - RDC - Circulation BOC 1
Matériau	Date de prélèvement	Nom de l'opérateur
Peinture orange	09/12/2022	GRIMAUD Julien

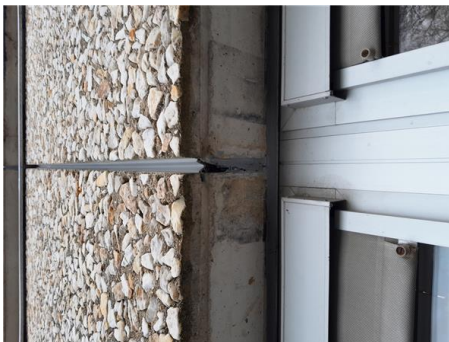
PRELEVEMENT : E003

Nom du client	Numéro de dossier	Partie d'ouvrage
IFFSTAR UNIVERSITE GUSTAVE EIFFEL	T240645141-V3-Bâtiment BOUGUER	Extérieur - Façade
Matériau	Date de prélèvement	Nom de l'opérateur
joint souple gris	09/11/2022	GRIMAUD Julien

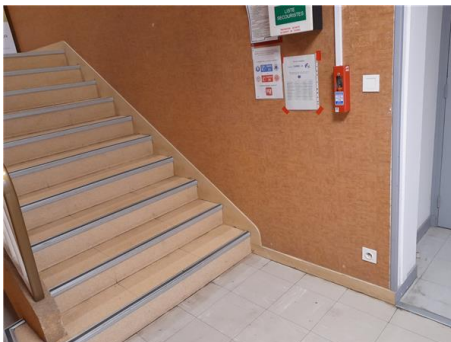
PRELEVEMENT : C003

Nom du client	Numéro de dossier	Partie d'ouvrage
IFFSTAR UNIVERSITE GUSTAVE EIFFEL	T240645141-V3-Bâtiment BOUGUER	Lot n° zone 1 - RDC - Circulation BOC 1
Matériau	Date de prélèvement	Nom de l'opérateur
Peinture orange	09/12/2022	GRIMAUD Julien

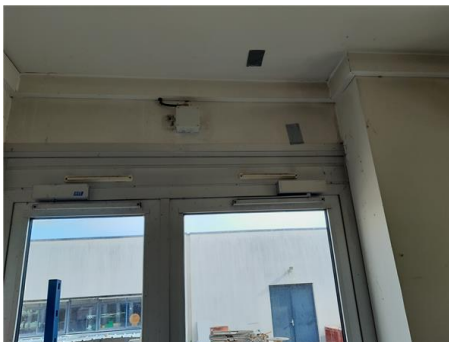
PRELEVEMENT : A003

Nom du client	Numéro de dossier	Partie d'ouvrage
IFFSTAR UNIVERSITE GUSTAVE EIFFEL	T240645141-V3-Bâtiment BOUGUER	Lot n° Zone 2 - RDC - Salle B030
Matériau	Date de prélèvement	Nom de l'opérateur
enduit ciment + peinture	16/11/2022	GRIMAUD Julien

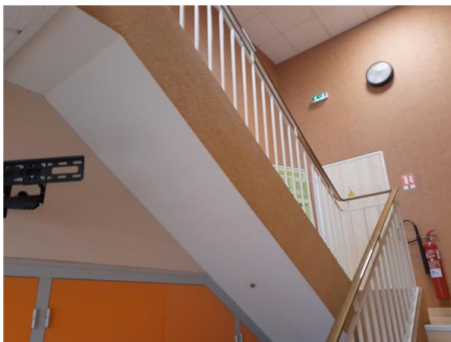
PRELEVEMENT : P004

Nom du client	Numéro de dossier	Partie d'ouvrage
IFFSTAR UNIVERSITE GUSTAVE EIFFEL	T240645141-V3-Bâtiment BOUGUER	Lot n° zone 1 - RDC - Circulation BOC 1
Matériau	Date de prélèvement	Nom de l'opérateur
enduit granulaire + enduit ciment	09/11/2022	GRIMAUD Julien
Localisation		
Escalier- limon - A		
Résultat amiante		
Présence d'amiante (Fibres d'amiante de type chrysotile)		
DESCRIPTION DU PRELEVEMENT :		
Objet		
enduit granulaire + enduit ciment		
DETAIL DES COUCHES DU PRELEVEMENT :		
Référence Couche	Description visuelle	
RAW PRODUCT	Matériau semi-dur (beige) ; matériau de type peinture (beige) ; matériau semi-dur de type ciment (fibreux) (gris) ; matériau de type peinture (beige) ; matériau dur de type mortier, béton, chape (gris)	
DETAIL DES RESULTATS :		
Référence Couche	PV analyse Amiante	Conclusion amiante
RAW PRODUCT	AR-22-NS-071952-01	Fibres d'amiante de type chrysotile

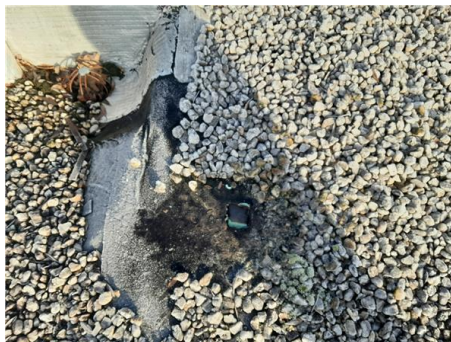
PRELEVEMENT : C004

Nom du client	Numéro de dossier	Partie d'ouvrage
IFFSTAR UNIVERSITE GUSTAVE EIFFEL	T240645141-V3-Bâtiment BOUGUER	Extérieur - Toiture
Matériau	Date de prélèvement	Nom de l'opérateur
bande bitumineuse + isolant poluréthane + enduit bitumineux	09/11/2022	GRIMAUD Julien

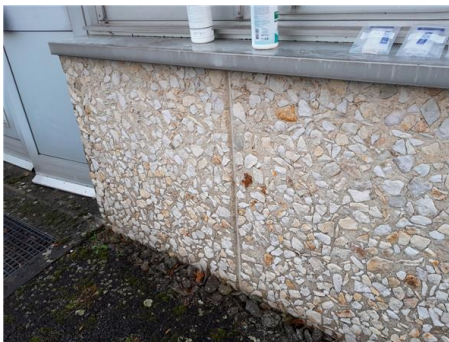
PRELEVEMENT : E004

Nom du client	Numéro de dossier	Partie d'ouvrage
IFFSTAR UNIVERSITE GUSTAVE EIFFEL	T240645141-V3-Bâtiment BOUGUER	Extérieur - Façade
Matériau	Date de prélèvement	Nom de l'opérateur
enduit granulaire	09/11/2022	GRIMAUD Julien

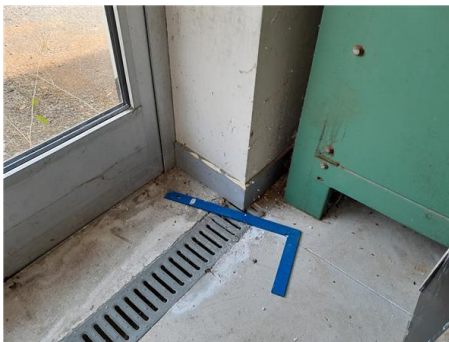
PRELEVEMENT : A004

Nom du client	Numéro de dossier	Partie d'ouvrage
IFFSTAR UNIVERSITE GUSTAVE EIFFEL	T240645141-V3-Bâtiment BOUGUER	Lot n° Zone 2 - RDC - Salle B030
Matériau	Date de prélèvement	Nom de l'opérateur
Peinture	16/11/2022	GRIMAUD Julien

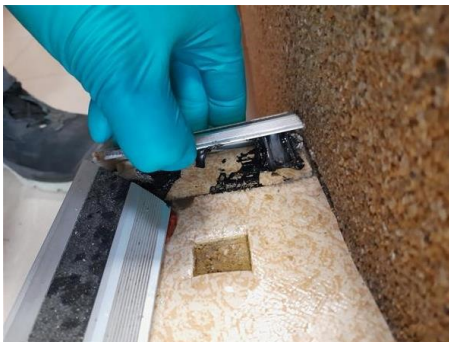
PRELEVEMENT : P005

Nom du client		Numéro de dossier		Partie d'ouvrage	
IFFSTAR UNIVERSITE GUSTAVE EIFFEL		T240645141-V3-Bâtiment BOUGUER		Lot n° zone 1 - RDC - Circulation BOC 1	
Matériau		Date de prélèvement		Nom de l'opérateur	
colle de nez de marche		09/11/2022		GRIMAUD Julien	
Localisation					
Escalier- Nez de marche - A					
Résultat amiante					
Absence d'amiante					
DESCRIPTION DU PRELEVEMENT :					
Objet					
colle de nez de marche					
DETAIL DES COUCHES DU PRELEVEMENT :					
Référence Couche		Description visuelle			
RAW PRODUCT		Matériau souple (collant) (noir)			
DETAIL DES RESULTATS :					
Référence Couche		PV analyse Amiante		Conclusion amiante	
RAW PRODUCT		AR-22-NS-071952-01		Fibres d'amiante non détectées

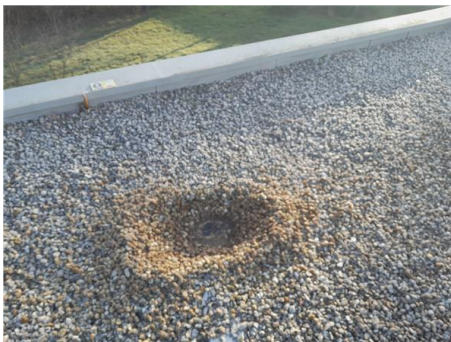
PRELEVEMENT : COO5

Nom du client	Numéro de dossier	Partie d'ouvrage
IFFSTAR UNIVERSITE GUSTAVE EIFFEL	T240645141-V3-Bâtiment BOUGUER	Extérieur - Toiture
Matériau	Date de prélèvement	Nom de l'opérateur
bande bitumineuse + isolant poluréthane + enduit bitumineux	09/11/2022	GRIMAUD Julien

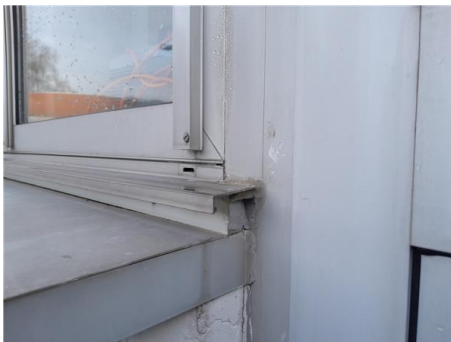
PRELEVEMENT : E005

Nom du client	Numéro de dossier	Partie d'ouvrage
IFFSTAR UNIVERSITE GUSTAVE EIFFEL	T240645141-V3-Bâtiment BOUGUER	Extérieur - Façade
Matériau	Date de prélèvement	Nom de l'opérateur
joint souple gris sous bavette fenêtre	09/11/2022	GRIMAUD Julien

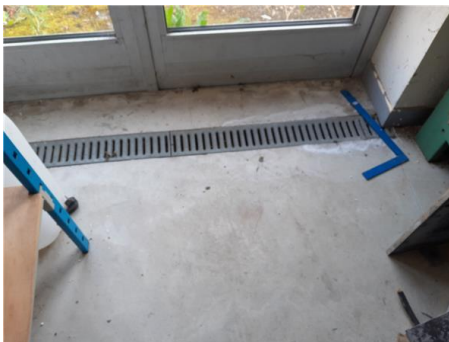
PRELEVEMENT : A005

Nom du client	Numéro de dossier	Partie d'ouvrage
IFFSTAR UNIVERSITE GUSTAVE EIFFEL	T240645141-V3-Bâtiment BOUGUER	Lot n° Zone 2 - RDC - Salle B030
Matériau	Date de prélèvement	Nom de l'opérateur
enduit ciment	16/11/2022	GRIMAUD Julien

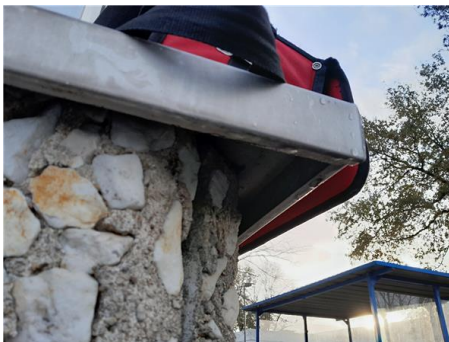
PRELEVEMENT : E006

Nom du client	Numéro de dossier	Partie d'ouvrage
IFFSTAR UNIVERSITE GUSTAVE EIFFEL	T240645141-V3-Bâtiment BOUGUER	Extérieur - Façade
Matériau	Date de prélèvement	Nom de l'opérateur
Joint souple	09/11/2022	GRIMAUD Julien

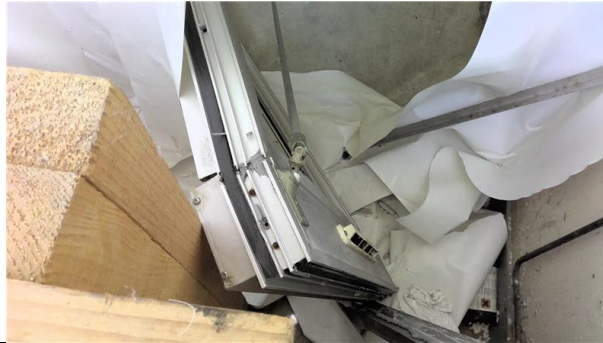
PRELEVEMENT : D006
Emplacement

Nom du client	Numéro de dossier	Partie d'ouvrage
IFFSTAR UNIVERSITE GUSTAVE EIFFEL	T240645141-V3-Bâtiment BOUGUER	Extérieur - Façade
Matériau	Date de prélèvement	Nom de l'opérateur
joint mousse	02/08/2024	GRIMAUD Julien

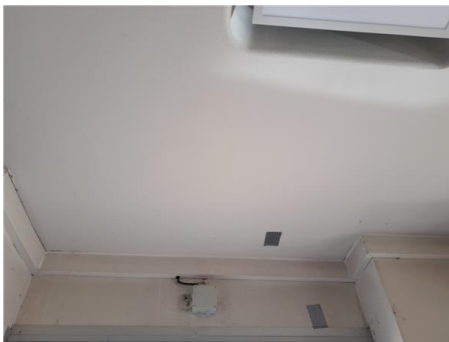
PRELEVEMENT : A006

Nom du client	Numéro de dossier	Partie d'ouvrage
IFFSTAR UNIVERSITE GUSTAVE EIFFEL	T240645141-V3-Bâtiment BOUGUER	Lot n° Zone 2 - RDC - Salle B030
Matériau	Date de prélèvement	Nom de l'opérateur
Enduit ciment + peinture	16/11/2022	GRIMAUD Julien

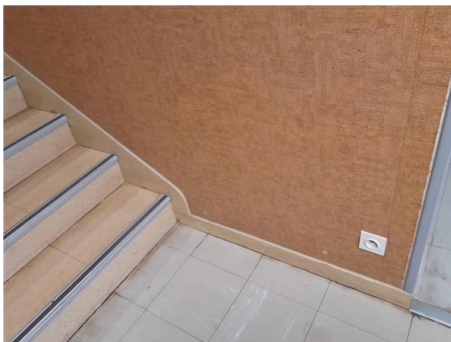
PRELEVEMENT : P006
Emplacement

Nom du client	Numéro de dossier	Partie d'ouvrage
IFFSTAR UNIVERSITE GUSTAVE EIFFEL	T240645141-V3-Bâtiment BOUGUER	Lot n° zone 1 - RDC - Circulation BOC 1
Matériau	Date de prélèvement	Nom de l'opérateur
Peinture	09/11/2022	GRIMAUD Julien

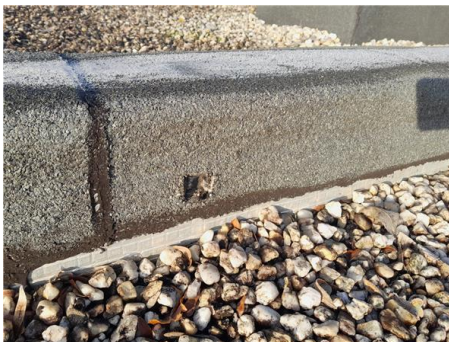
PRELEVEMENT : C006

Nom du client	Numéro de dossier	Partie d'ouvrage
IFFSTAR UNIVERSITE GUSTAVE EIFFEL	T240645141-V3-Bâtiment BOUGUER	Extérieur - Toiture
Matériau	Date de prélèvement	Nom de l'opérateur
bande bitumineuse + bande aluminium	09/11/2022	GRIMAUD Julien

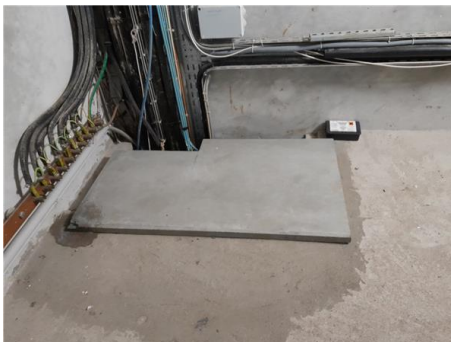
PRELEVEMENT : P007
Emplacement

Nom du client		Numéro de dossier		Partie d'ouvrage	
IFFSTAR UNIVERSITE GUSTAVE EIFFEL		T240645141-V3-Bâtiment BOUGUER		Lot n° zone 1 - RDC - Local BOT 1	
Matériau		Date de prélèvement		Nom de l'opérateur	
plaque fibre ciment amiante		09/11/2022		GRIMAUD Julien	
Localisation					
Plaque sol - A					
Résultat amiante					
Présence d'amiante (Fibres d'amiante de type chrysotile, riébeckite-amiante (crocidolite))					
DESCRIPTION DU PRELEVEMENT :					
Objet					
fibre ciment amiante					
DETAIL DES COUCHES DU PRELEVEMENT :					
Référence Couche		Description visuelle			
RAW PRODUCT		Matériau dur fibreux de type fibres-ciment (gris)			
DETAIL DES RESULTATS :					
Référence Couche		PV analyse Amiante		Conclusion amiante	
RAW PRODUCT		AR-22-NS-071952-01		Fibres d'amiante de type chrysotile, riébeckite-amiante (crocidolite)

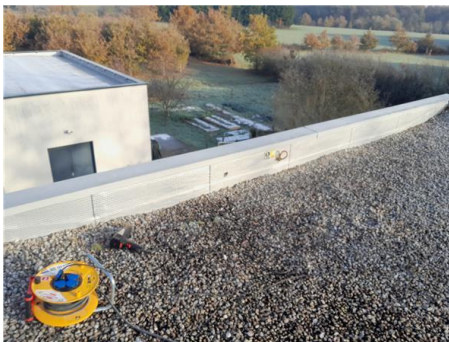
PRELEVEMENT : C007

Nom du client	Numéro de dossier	Partie d'ouvrage
IFFSTAR UNIVERSITE GUSTAVE EIFFEL	T240645141-V3-Bâtiment BOUGUER	Extérieur - Toiture
Matériau	Date de prélèvement	Nom de l'opérateur
bande bitumineuse + bande aluminium	09/11/2022	GRIMAUD Julien

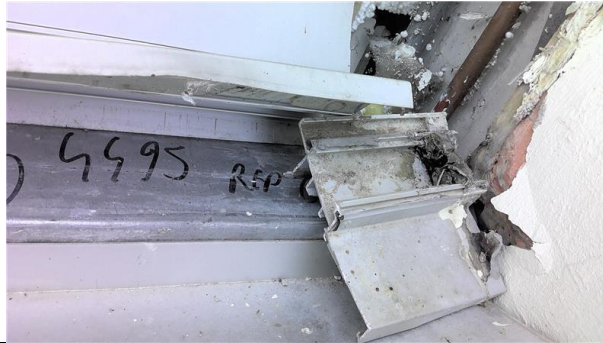
PRELEVEMENT : D007
Emplacement

Nom du client	Numéro de dossier	Partie d'ouvrage
IFFSTAR UNIVERSITE GUSTAVE EIFFEL	T240645141-V3-Bâtiment BOUGUER	Extérieur - Façade
Matériau	Date de prélèvement	Nom de l'opérateur
joint souple gris	02/08/2024	GRIMAUD Julien

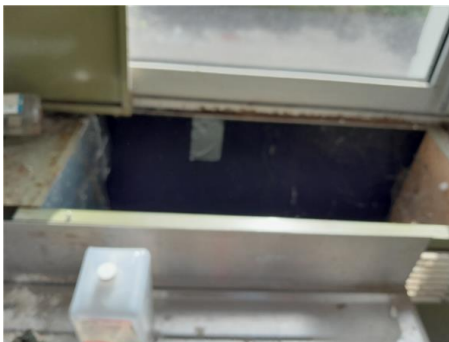
PRELEVEMENT : A007

Nom du client	Numéro de dossier	Partie d'ouvrage
IFFSTAR UNIVERSITE GUSTAVE EIFFEL	T240645141-V3-Bâtiment BOUGUER	Lot n° Zone 2 - RDC - Salle B030
Matériau	Date de prélèvement	Nom de l'opérateur
enduit ciment + peinture noire	16/11/2022	GRIMAUD Julien

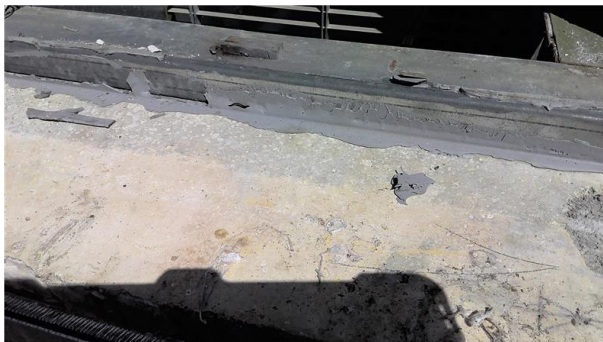
PRELEVEMENT : D008

Nom du client	Numéro de dossier	Partie d'ouvrage
IFFSTAR UNIVERSITE GUSTAVE EIFFEL	T240645141-V3-Bâtiment BOUGUER	Extérieur - Façade
Matériau	Date de prélèvement	Nom de l'opérateur
colle souple	02/08/2024	GRIMAUD Julien

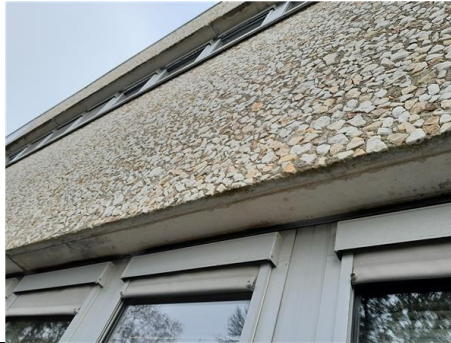
PRELEVEMENT : E008
Emplacement

Nom du client	Numéro de dossier	Partie d'ouvrage
IFFSTAR UNIVERSITE GUSTAVE EIFFEL	T240645141-V3-Bâtiment BOUGUER	Extérieur - Façade
Matériau	Date de prélèvement	Nom de l'opérateur
enduit ciment	09/11/2022	GRIMAUD Julien

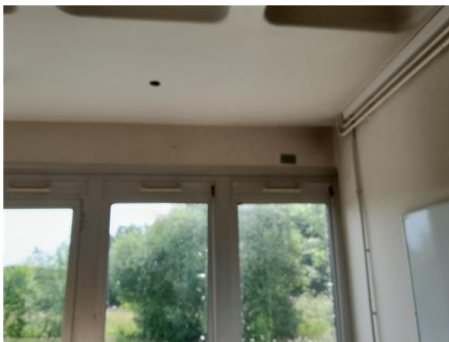
PRELEVEMENT : A008

Nom du client	Numéro de dossier	Partie d'ouvrage
IFFSTAR UNIVERSITE GUSTAVE EIFFEL	T240645141-V3-Bâtiment BOUGUER	Lot n° Zone 2 - RDC - Salle B030
Matériau	Date de prélèvement	Nom de l'opérateur
enduit ciment + peinture	16/11/2022	GRIMAUD Julien

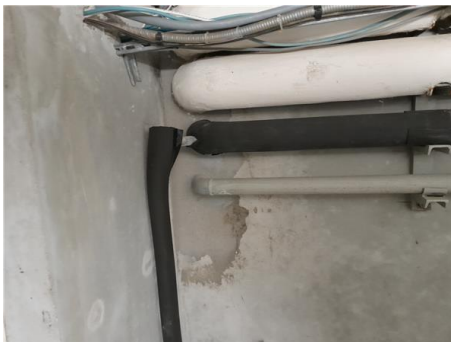
PRELEVEMENT : P009
Emplacement

Nom du client	Numéro de dossier	Partie d'ouvrage
IFFSTAR UNIVERSITE GUSTAVE EIFFEL	T240645141-V3-Bâtiment BOUGUER	Lot n° zone 1 - RDC - Local BOT 1
Matériau	Date de prélèvement	Nom de l'opérateur
enduit ciment	09/11/2022	GRIMAUD Julien

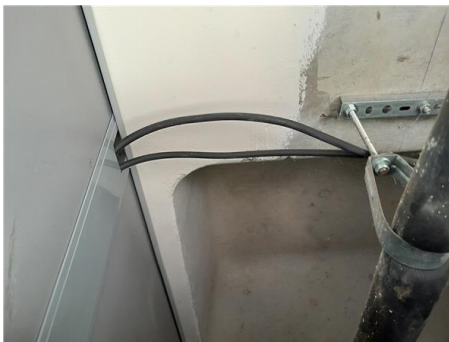
PRELEVEMENT : A009

Nom du client	Numéro de dossier	Partie d'ouvrage
IFFSTAR UNIVERSITE GUSTAVE EIFFEL	T240645141-V3-Bâtiment BOUGUER	Lot n° Zone 2 - RDC - Salle B030
Matériau	Date de prélèvement	Nom de l'opérateur
enduit ciment	16/11/2022	GRIMAUD Julien

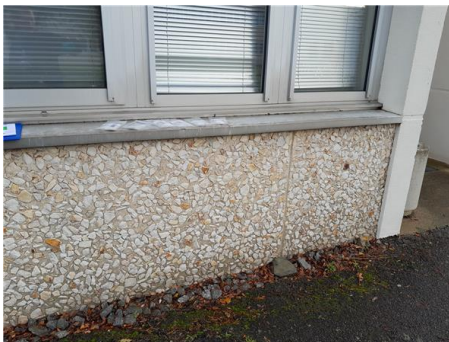
PRELEVEMENT : E010

Nom du client	Numéro de dossier	Partie d'ouvrage
IFFSTAR UNIVERSITE GUSTAVE EIFFEL	T240645141-V3-Bâtiment BOUGUER	Extérieur - Façade
Matériau	Date de prélèvement	Nom de l'opérateur
enduit granulaire	09/11/2022	GRIMAUD Julien

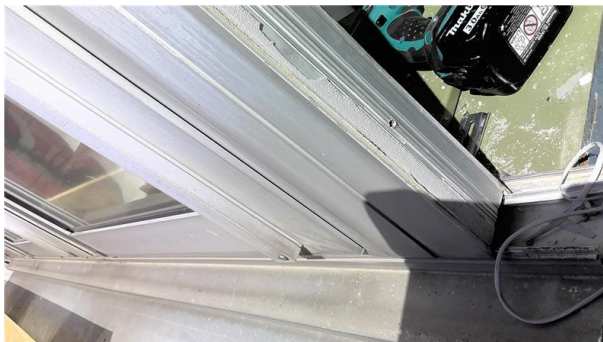
PRELEVEMENT : D010

Nom du client	Numéro de dossier	Partie d'ouvrage
IFFSTAR UNIVERSITE GUSTAVE EIFFEL	T240645141-V3-Bâtiment BOUGUER	Extérieur - Façade
Matériau	Date de prélèvement	Nom de l'opérateur
joint souple blanc	02/08/2024	GRIMAUD Julien

Référence Couche	PV analyse Amiante	Conclusion amiante
J01-COUCHE	AR-24-NS-046731-01	Fibres d'amiante non détectées

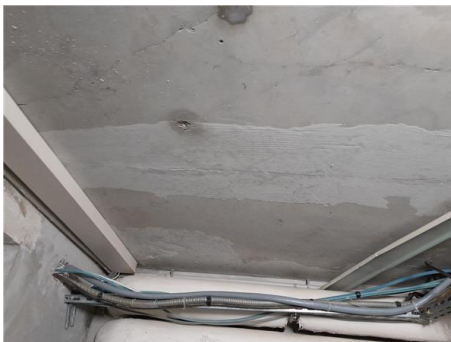
PRELEVEMENT : P010
Emplacement

Nom du client	Numéro de dossier	Partie d'ouvrage
IFFSTAR UNIVERSITE GUSTAVE EIFFEL	T240645141-V3-Bâtiment BOUGUER	Lot n° zone 1 - RDC - Local BOT 1
Matériau	Date de prélèvement	Nom de l'opérateur
enduit ciment	09/11/2022	GRIMAUD Julien

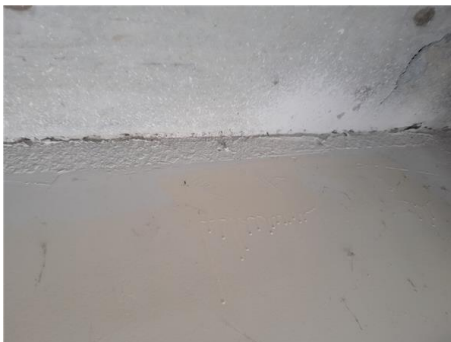
PRELEVEMENT : A010

Nom du client	Numéro de dossier	Partie d'ouvrage
IFFSTAR UNIVERSITE GUSTAVE EIFFEL	T240645141-V3-Bâtiment BOUGUER	Lot n° Zone 2 - RDC - Salle B030
Matériau	Date de prélèvement	Nom de l'opérateur
enduit projeté blanc	16/11/2022	GRIMAUD Julien

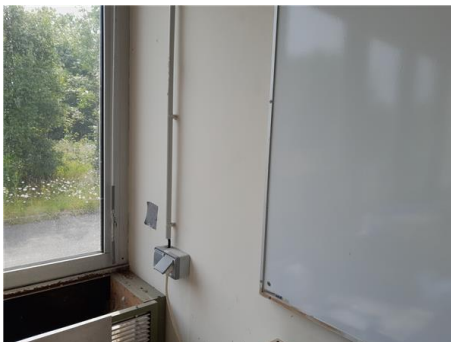
PRELEVEMENT : A011

Nom du client	Numéro de dossier	Partie d'ouvrage
IFFSTAR UNIVERSITE GUSTAVE EIFFEL	T240645141-V3-Bâtiment BOUGUER	Lot n° Zone 2 - RDC - Salle B030
Matériau	Date de prélèvement	Nom de l'opérateur
enduit ciment + peinture	16/11/2022	GRIMAUD Julien

Mur - A

Absence d'amiante

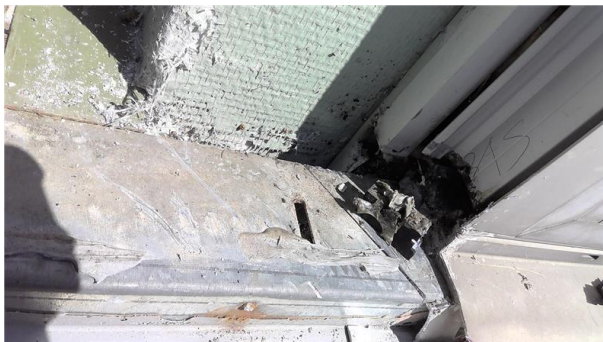
PRELEVEMENT : D011
Emplacement

Nom du client	Numéro de dossier	Partie d'ouvrage
IFFSTAR UNIVERSITE GUSTAVE EIFFEL	T240645141-V3-Bâtiment BOUGUER	Extérieur - Façade
Matériau	Date de prélèvement	Nom de l'opérateur
joint souple gris	02/08/2024	GRIMAUD Julien

Menuiseries exterieurs- joint assemblage - A

Résultat amiante
Absence d'amiante
DESCRIPTION DU PRELEVEMENT :
Objet

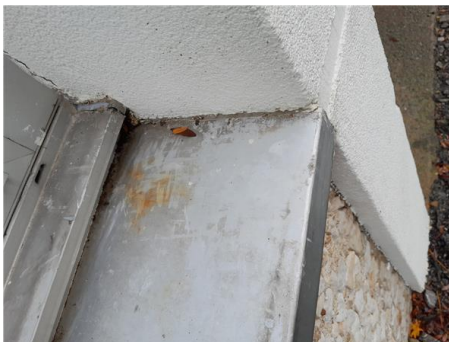
PRELEVEMENT : E011
Emplacement

Nom du client	Numéro de dossier	Partie d'ouvrage
IFFSTAR UNIVERSITE GUSTAVE EIFFEL	T240645141-V3-Bâtiment BOUGUER	Extérieur - Façade
Matériau	Date de prélèvement	Nom de l'opérateur
joint souple gris sous bavette fenêtre	09/11/2022	GRIMAUD Julien

Menuiseries extérieurs - A

Résultat amiante
Absence d'amiante
DESCRIPTION DU PRELEVEMENT :
Objet

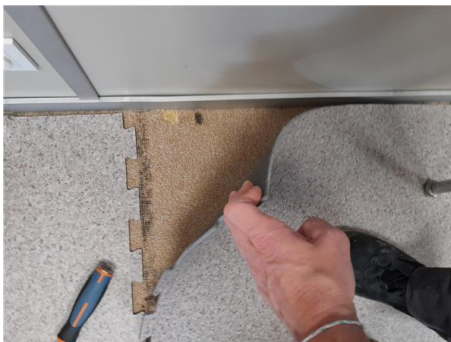
PRELEVEMENT : P012

Nom du client	Numéro de dossier	Partie d'ouvrage
IFFSTAR UNIVERSITE GUSTAVE EIFFEL	T240645141-V3-Bâtiment BOUGUER	Lot n° zone 1 - RDC - Salle B002
Matériau	Date de prélèvement	Nom de l'opérateur
Colle de moquette + ragréage	09/11/2022	GRIMAUD Julien

Revêtement de sol - Sol

Absence d'amiante

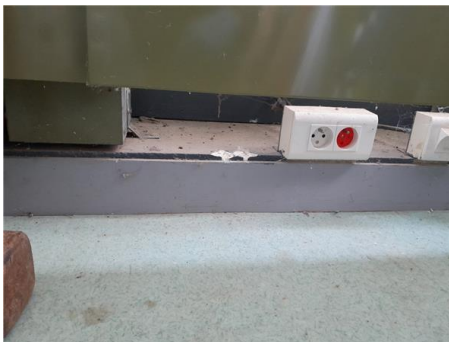
PRELEVEMENT : A012

Nom du client	Numéro de dossier	Partie d'ouvrage
IFFSTAR UNIVERSITE GUSTAVE EIFFEL	T240645141-V3-Bâtiment BOUGUER	Lot n° Zone 2 - RDC - Salle B028
Matériau	Date de prélèvement	Nom de l'opérateur
enduit ciment + peinture	16/11/2022	GRIMAUD Julien
Localisation		
Mur- Surbot - A		
Résultat amiante		
Absence d'amiante		
DESCRIPTION DU PRELEVEMENT :		
Objet		
enduit ciment + peinture		
DETAIL DES COUCHES DU PRELEVEMENT :		
Référence Couche	Description visuelle	
RAW PRODUCT	Matériau de type peinture (gris) ; matériau semi-dur (granulaire) (blanc)	
DETAIL DES RESULTATS :		
Référence Couche	PV analyse Amiante	Conclusion amiante
RAW PRODUCT	AR-24-NS-035670-01	Fibres d'amiante non détectées

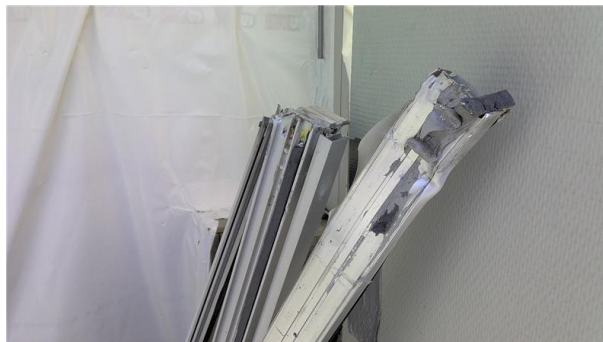
PRELEVEMENT : D012

Nom du client	Numéro de dossier	Partie d'ouvrage
IFFSTAR UNIVERSITE GUSTAVE EIFFEL	T240645141-V3-Bâtiment BOUGUER	Extérieur - Façade
Matériau	Date de prélèvement	Nom de l'opérateur
joint souple gris	02/08/2024	GRIMAUD Julien

Menuiseries exterieurs- joint assemblage - A

Absence d'amiante

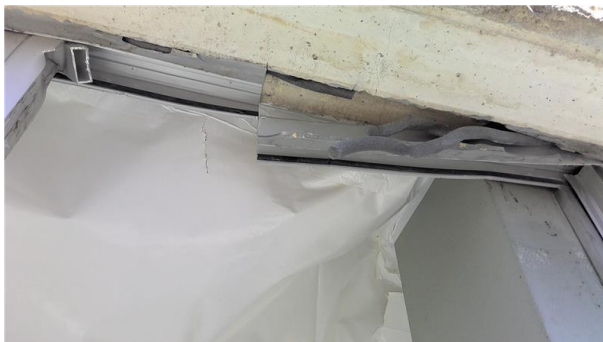
PRELEVEMENT : D013

Nom du client	Numéro de dossier	Partie d'ouvrage
IFFSTAR UNIVERSITE GUSTAVE EIFFEL	T240645141-V3-Bâtiment BOUGUER	Extérieur - Façade
Matériau	Date de prélèvement	Nom de l'opérateur
joint souple gris	02/08/2024	GRIMAUD Julien

Menuiseries exterieurs- joint entre bâti et dormant - A

Absence d'amiante

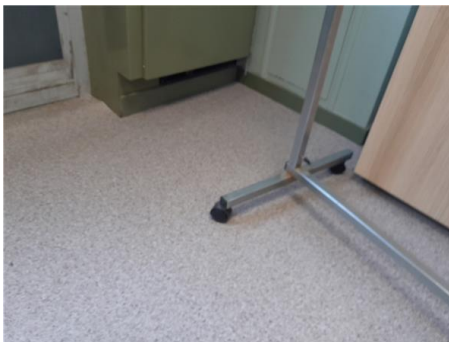
PRELEVEMENT : P013

Nom du client	Numéro de dossier	Partie d'ouvrage
IFFSTAR UNIVERSITE GUSTAVE EIFFEL	T240645141-V3-Bâtiment BOUGUER	Lot n° zone 1 - RDC - Salle B002
Matériau	Date de prélèvement	Nom de l'opérateur
Peinture	09/11/2022	GRIMAUD Julien
Localisation		
Plinthe Bois - A		
Résultat amiante		
Absence d'amiante		
DESCRIPTION DU PRELEVEMENT :		
Objet		
Peinture		
DETAIL DES COUCHES DU PRELEVEMENT :		
Référence Couche	Description visuelle	
RAW PRODUCT	Matériau de type peinture (vert) ; matériau semi-dur fibreux de type bois, copeaux (beige)	
DETAIL DES RESULTATS :		
Référence Couche	PV analyse Amiante	Conclusion amiante
RAW PRODUCT	AR-22-NS-071952-01	Fibres d'amiante non détectées

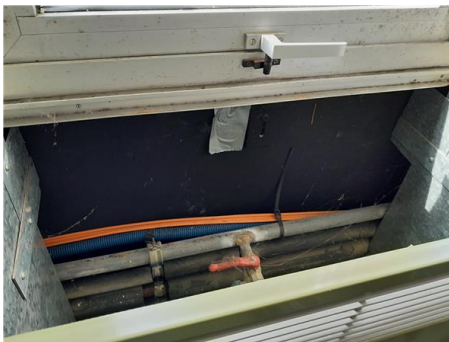
PRELEVEMENT : A013

Nom du client	Numéro de dossier	Partie d'ouvrage
IFFSTAR UNIVERSITE GUSTAVE EIFFEL	T240645141-V3-Bâtiment BOUGUER	Lot n° Zone 2 - RDC - Salle B028
Matériau	Date de prélèvement	Nom de l'opérateur
enduit ciment + peinture noire	16/11/2022	GRIMAUD Julien

Mur Allège fenêtre - A

Absence d'amiante

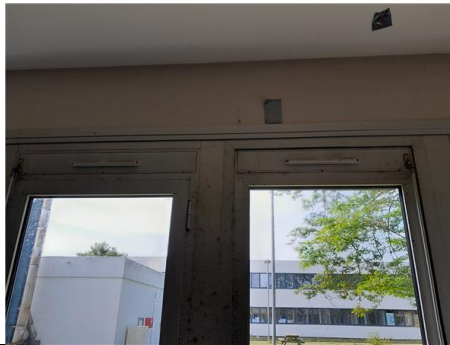
PRELEVEMENT : A014

Nom du client	Numéro de dossier	Partie d'ouvrage
IFFSTAR UNIVERSITE GUSTAVE EIFFEL	T240645141-V3-Bâtiment BOUGUER	Lot n° Zone 2 - RDC - Salle B028
Matériau	Date de prélèvement	Nom de l'opérateur
enduit ciment + peinture	16/11/2022	GRIMAUD Julien

Murs- partie haute/ imposte - A

Absence d'amiante

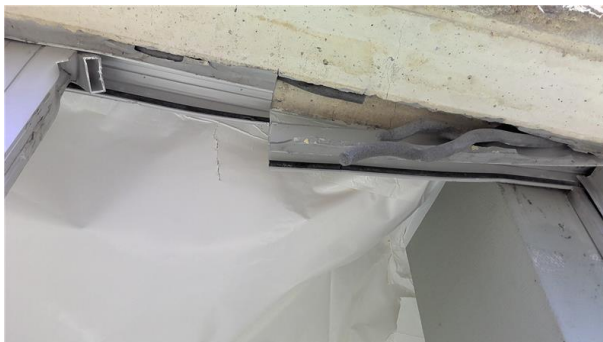
PRELEVEMENT : D014

Nom du client	Numéro de dossier	Partie d'ouvrage
IFFSTAR UNIVERSITE GUSTAVE EIFFEL	T240645141-V3-Bâtiment BOUGUER	Extérieur - Façade
Matériau	Date de prélèvement	Nom de l'opérateur
joint mousse	02/08/2024	GRIMAUD Julien

Menuiseries extérieurs- joint compribande - A

Absence d'amiante

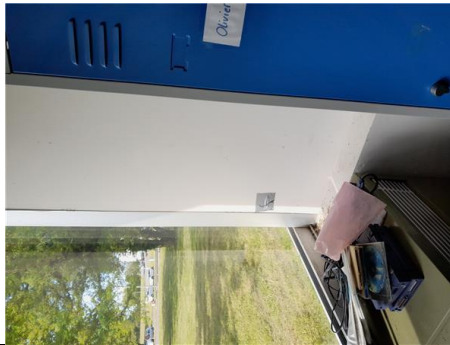
PRELEVEMENT : A015

Nom du client	Numéro de dossier	Partie d'ouvrage
IFFSTAR UNIVERSITE GUSTAVE EIFFEL	T240645141-V3-Bâtiment BOUGUER	Lot n° Zone 2 - RDC - Salle B028
Matériau	Date de prélèvement	Nom de l'opérateur
enduit plâtreux + peinture	16/11/2022	GRIMAUD Julien

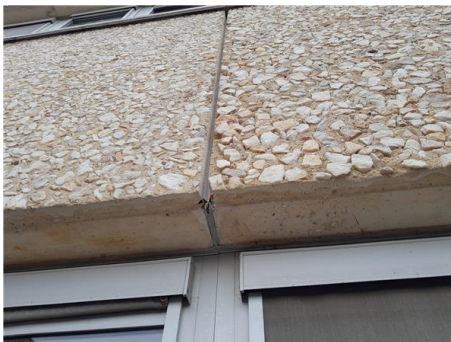
PRELEVEMENT : E015

Nom du client	Numéro de dossier	Partie d'ouvrage
IFFSTAR UNIVERSITE GUSTAVE EIFFEL	T240645141-V3-Bâtiment BOUGUER	Extérieur - Façade
Matériau	Date de prélèvement	Nom de l'opérateur
joint souple gris	09/11/2022	GRIMAUD Julien

Référence Couche	PV analyse Amiante	Conclusion amiante
RAW PRODUCT	AR-22-NS-071952-01	Fibres d'amiante non détectées

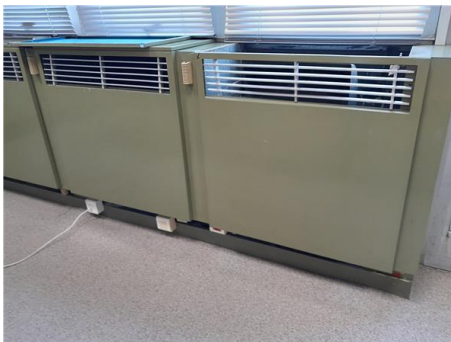
PRELEVEMENT : P015
Emplacement

Nom du client	Numéro de dossier	Partie d'ouvrage
IFFSTAR UNIVERSITE GUSTAVE EIFFEL	T240645141-V3-Bâtiment BOUGUER	Lot n° zone 1 - RDC - Salle B002
Matériau	Date de prélèvement	Nom de l'opérateur
Peinture	09/11/2022	GRIMAUD Julien
Localisation		
Radiateur métallique - A		
Résultat amiante		
Absence d'amiante		
DESCRIPTION DU PRELEVEMENT :		
Objet		
Peinture		
DETAIL DES COUCHES DU PRELEVEMENT :		
Référence Couche	Description visuelle	
RAW PRODUCT	Matériau de type peinture (vert)	
DETAIL DES RESULTATS :		
Référence Couche	PV analyse Amiante	Conclusion amiante
RAW PRODUCT	AR-22-NS-071952-01	Fibres d'amiante non détectées

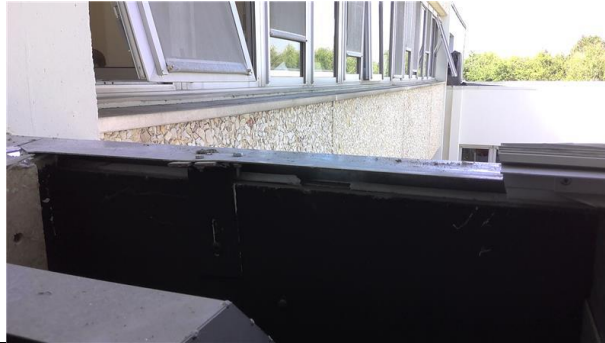
PRELEVEMENT : D015
Emplacement

Nom du client		Numéro de dossier		Partie d'ouvrage	
IFFSTAR UNIVERSITE GUSTAVE EIFFEL		T240645141-V3-Bâtiment BOUGUER		Extérieur - Façade	
Matériau		Date de prélèvement		Nom de l'opérateur	
joint mousse blanc		02/08/2024		GRIMAUD Julien	
Localisation					
Menuiseries extérieurs- joint compribande - A					
Résultat amiante					
Absence d'amiante					
DESCRIPTION DU PRELEVEMENT :					
Objet					
joint mousse blanc					
DETAIL DES COUCHES DU PRELEVEMENT :					
Référence Couche		Description visuelle			
J01-COUCHE		Matériau souple de type joint (blanc)			
DETAIL DES RESULTATS :					
Référence Couche		PV analyse Amiante		Conclusion amiante	
J01-COUCHE		AR-24-NS-046731-01		Fibres d'amiante non détectées

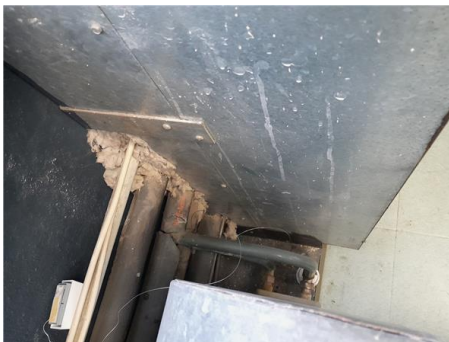
PRELEVEMENT : P016 bis

Nom du client	Numéro de dossier	Partie d'ouvrage
IFFSTAR UNIVERSITE GUSTAVE EIFFEL	T240645141-V3-Bâtiment BOUGUER	Lot n° zone 1 - RDC - Salle B002
Matériau	Date de prélèvement	Nom de l'opérateur
Isolant blanc	09/11/2022	GRIMAUD Julien

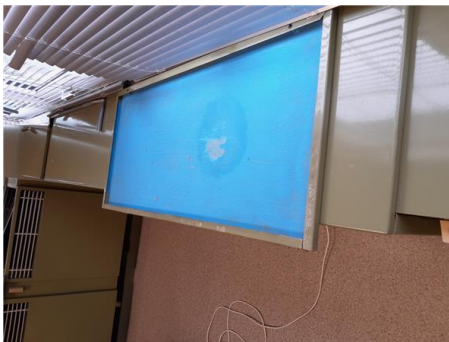
PRELEVEMENT : P016

Nom du client	Numéro de dossier	Partie d'ouvrage
IFFSTAR UNIVERSITE GUSTAVE EIFFEL	T240645141-V3-Bâtiment BOUGUER	Lot n° zone 1 - RDC - Salle B002
Matériau	Date de prélèvement	Nom de l'opérateur
Peinture intumescente	09/11/2022	GRIMAUD Julien

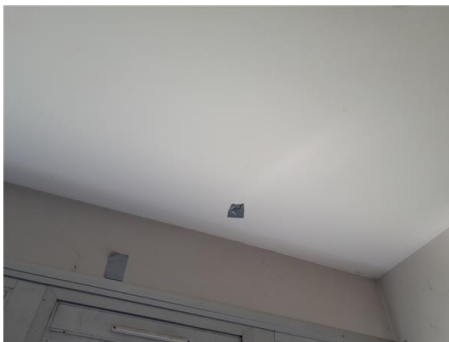
PRELEVEMENT : A016

Nom du client	Numéro de dossier	Partie d'ouvrage
IFFSTAR UNIVERSITE GUSTAVE EIFFEL	T240645141-V3-Bâtiment BOUGUER	Lot n° Zone 2 - RDC - Salle B028
Matériau	Date de prélèvement	Nom de l'opérateur
Enduit ciment + peinture	16/11/2022	GRIMAUD Julien

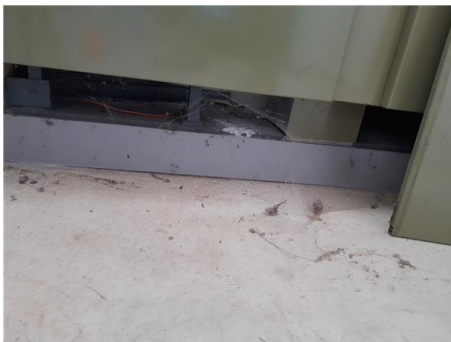
PRELEVEMENT : A017

Nom du client	Numéro de dossier	Partie d'ouvrage
IFFSTAR UNIVERSITE GUSTAVE EIFFEL	T240645141-V3-Bâtiment BOUGUER	Lot n° Zone 2 - RDC - Salle B033
Matériau	Date de prélèvement	Nom de l'opérateur
enduit ciment + peinture	16/11/2022	GRIMAUD Julien

Référence Couche	PV analyse Amiante	Conclusion amiante
RAW PRODUCT	AR-24-NS-035670-01	Fibres d'amiante non détectées

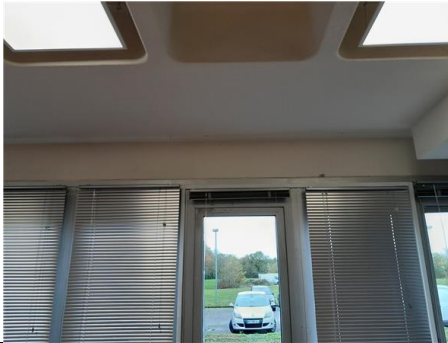
PRELEVEMENT : P017
Emplacement

Nom du client	Numéro de dossier	Partie d'ouvrage
IFFSTAR UNIVERSITE GUSTAVE EIFFEL	T240645141-V3-Bâtiment BOUGUER	Lot n° zone 1 - RDC - Salle B002
Matériau	Date de prélèvement	Nom de l'opérateur
enduit ciment + peinture	09/11/2022	GRIMAUD Julien

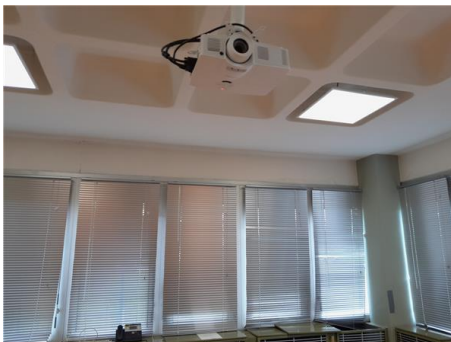
PRELEVEMENT : P018

Nom du client	Numéro de dossier	Partie d'ouvrage
IFFSTAR UNIVERSITE GUSTAVE EIFFEL	T240645141-V3-Bâtiment BOUGUER	Lot n° zone 1 - RDC - Salle B002
Matériau	Date de prélèvement	Nom de l'opérateur
Enduit ciment + peinture	09/11/2022	GRIMAUD Julien

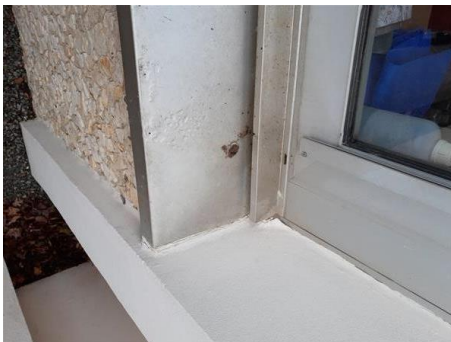
PRELEVEMENT : E019
Emplacement

Nom du client	Numéro de dossier	Partie d'ouvrage
IFFSTAR UNIVERSITE GUSTAVE EIFFEL	T240645141-V3-Bâtiment BOUGUER	Extérieur - Façade
Matériau	Date de prélèvement	Nom de l'opérateur
Joint souple	09/11/2022	GRIMAUD Julien

Référence Couche	PV analyse Amiante	Conclusion amiante
RAW PRODUCT	AR-22-NS-071952-01	Fibres d'amiante non détectées

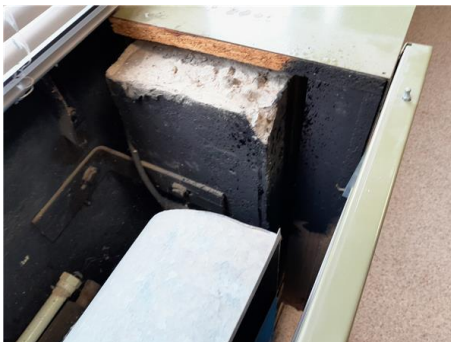
PRELEVEMENT : P019
Emplacement

Nom du client	Numéro de dossier	Partie d'ouvrage
IFFSTAR UNIVERSITE GUSTAVE EIFFEL	T240645141-V3-Bâtiment BOUGUER	Lot n° zone 1 - RDC - Salle B002
Matériau	Date de prélèvement	Nom de l'opérateur
enduit granulaire + peinture noir	09/11/2022	GRIMAUD Julien

Référence Couche	PV analyse Amiante	Conclusion amiante
RAW PRODUCT	AR-22-NS-071952-01	Fibres d'amiante non détectées

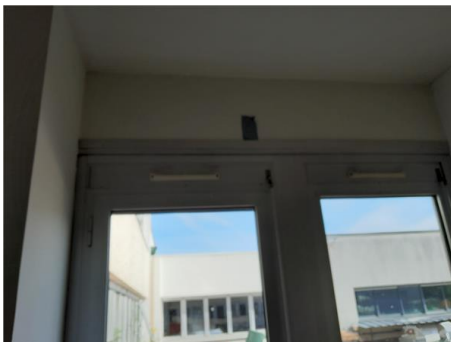
PRELEVEMENT : A019
Emplacement

Nom du client	Numéro de dossier	Partie d'ouvrage
IFFSTAR UNIVERSITE GUSTAVE EIFFEL	T240645141-V3-Bâtiment BOUGUER	Lot n° Zone 2 - RDC - Salle B033
Matériau	Date de prélèvement	Nom de l'opérateur
enduit ciment + peinture	16/11/2022	GRIMAUD Julien

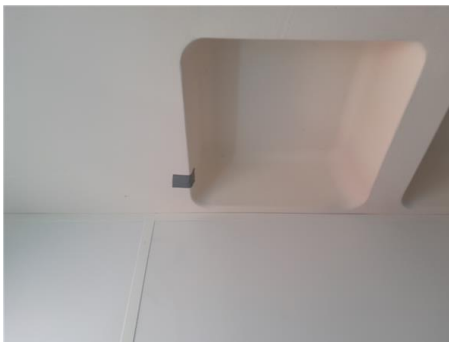
PRELEVEMENT : A020

Nom du client	Numéro de dossier	Partie d'ouvrage
IFFSTAR UNIVERSITE GUSTAVE EIFFEL	T240645141-V3-Bâtiment BOUGUER	Lot n° Zone 2 - RDC - Salle B033
Matériau	Date de prélèvement	Nom de l'opérateur
Enduit ciment + peinture	16/11/2022	GRIMAUD Julien
Localisation		
Plafond - Plafond		
Résultat amiante		
Absence d'amiante		
DESCRIPTION DU PRELEVEMENT :		
Objet		
Enduit ciment + peinture		
DETAIL DES COUCHES DU PRELEVEMENT :		
Référence Couche	Description visuelle	
RAW PRODUCT	Matériau de type peinture (beige) ; matériau dur (granulaire) (gris)	
DETAIL DES RESULTATS :		
Référence Couche	PV analyse Amiante	Conclusion amiante
RAW PRODUCT	AR-24-NS-035670-01	Fibres d'amiante non détectées

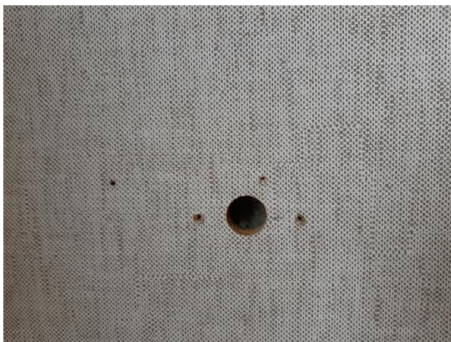
PRELEVEMENT : P021 bis

Nom du client	Numéro de dossier	Partie d'ouvrage
IFFSTAR UNIVERSITE GUSTAVE EIFFEL	T240645141-V3-Bâtiment BOUGUER	Lot n° zone 1 - RDC - Salle B002
Matériau	Date de prélèvement	Nom de l'opérateur
isolant minéral	09/11/2022	GRIMAUD Julien
Localisation		
Isolant dans cloison - A		
Résultat amiante		
Absence d'amiante		
DESCRIPTION DU PRELEVEMENT :		
Objet		
isolant minéral		
DETAIL DES COUCHES DU PRELEVEMENT :		
Référence Couche	Description visuelle	
RAW PRODUCT	Matériau fibreux de type isolant (jaune)	
DETAIL DES RESULTATS :		
Référence Couche	PV analyse Amiante	Conclusion amiante
RAW PRODUCT	AR-22-NS-071952-01	Fibres d'amiante non détectées

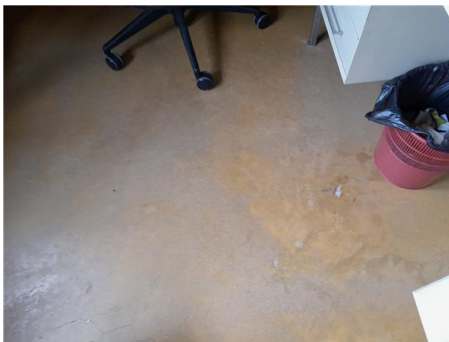
PRELEVEMENT : P022

Nom du client	Numéro de dossier	Partie d'ouvrage
IFFSTAR UNIVERSITE GUSTAVE EIFFEL	T240645141-V3-Bâtiment BOUGUER	Lot n° zone 1 - RDC - Salle B024 b
Matériau	Date de prélèvement	Nom de l'opérateur
Peinture résine + ragraage	09/11/2022	GRIMAUD Julien

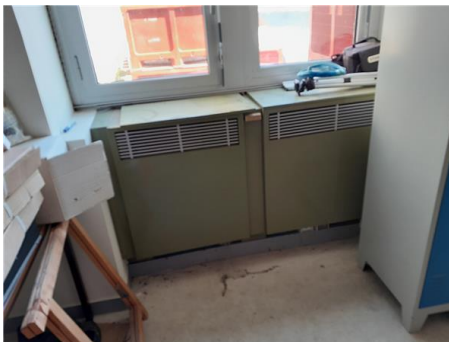
PRELEVEMENT : A022

Nom du client	Numéro de dossier	Partie d'ouvrage
IFFSTAR UNIVERSITE GUSTAVE EIFFEL	T240645141-V3-Bâtiment BOUGUER	Lot n° Zone 2 - RDC - Salle B033
Matériau	Date de prélèvement	Nom de l'opérateur
Peinture	16/11/2022	GRIMAUD Julien

Référence Couche	PV analyse Amiante	Conclusion amiante
RAW PRODUCT	AR-24-NS-035670-01	Fibres d'amiante non détectées

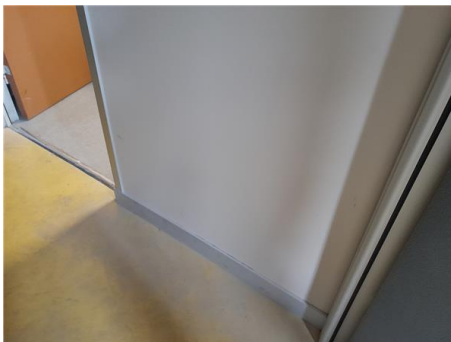
PRELEVEMENT : P023
Emplacement

Nom du client		Numéro de dossier		Partie d'ouvrage	
IFFSTAR UNIVERSITE GUSTAVE EIFFEL		T240645141-V3-Bâtiment BOUGUER		Lot n° zone 1 - RDC - Salle B024 b	
Matériau		Date de prélèvement		Nom de l'opérateur	
Peinture		09/11/2022		GRIMAUD Julien	
Localisation					
Plinthe Bois - A					
Résultat amiante					
Absence d'amiante					
DESCRIPTION DU PRELEVEMENT :					
Objet					
Peinture					
DETAIL DES COUCHES DU PRELEVEMENT :					
Référence Couche		Description visuelle			
RAW PRODUCT		Matériau de type peinture (beige) ; matériau semi-dur de type enduit (beige) ; matériau semi-dur fibreux de type bois, copeaux (marron)			
DETAIL DES RESULTATS :					
Référence Couche		PV analyse Amiante		Conclusion amiante	
RAW PRODUCT		AR-22-NS-071952-01		Fibres d'amiante non détectées

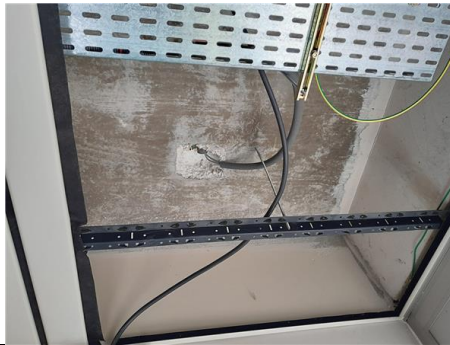
PRELEVEMENT : A023

Nom du client	Numéro de dossier	Partie d'ouvrage
IFFSTAR UNIVERSITE GUSTAVE EIFFEL	T240645141-V3-Bâtiment BOUGUER	Lot n° Zone 2 - R+1 - Circulation B1C3
Matériau	Date de prélèvement	Nom de l'opérateur
enduit ciment	16/11/2022	GRIMAUD Julien
Localisation		
Plafond - A		
Résultat amiante		
Absence d'amiante		
DESCRIPTION DU PRELEVEMENT :		
Objet		
enduit ciment		
DETAIL DES COUCHES DU PRELEVEMENT :		
Référence Couche	Description visuelle	
RAW PRODUCT	Matériau dur (gris) ; matériau de type polystyrène (blanc)	
DETAIL DES RESULTATS :		
Référence Couche	PV analyse Amiante	Conclusion amiante
RAW PRODUCT	AR-24-NS-035670-01	Fibres d'amiante non détectées

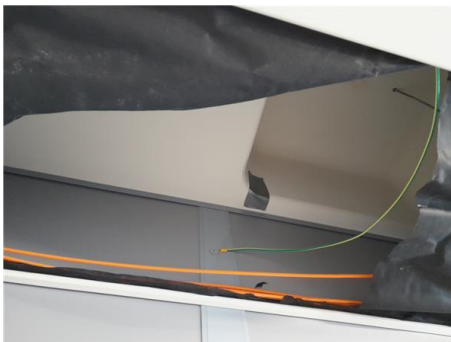
PRELEVEMENT : A024

Nom du client	Numéro de dossier	Partie d'ouvrage
IFFSTAR UNIVERSITE GUSTAVE EIFFEL	T240645141-V3-Bâtiment BOUGUER	Lot n° Zone 2 - R+1 - Circulation B1C3 b
Matériau	Date de prélèvement	Nom de l'opérateur
Enduit ciment + peinture	16/11/2022	GRIMAUD Julien

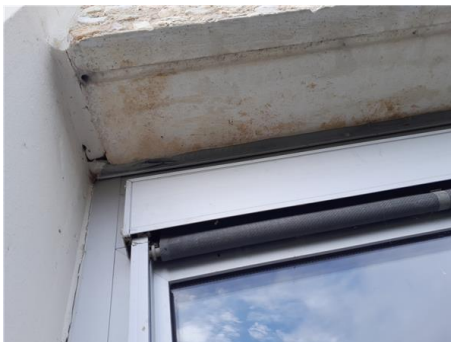
PRELEVEMENT : E024

Nom du client	Numéro de dossier	Partie d'ouvrage
IFFSTAR UNIVERSITE GUSTAVE EIFFEL	T240645141-V3-Bâtiment BOUGUER	Extérieur - Façade
Matériau	Date de prélèvement	Nom de l'opérateur
Joint souple gris	09/11/2022	GRIMAUD Julien

Référence Couche	PV analyse Amiante	Conclusion amiante
RAW PRODUCT	AR-22-NS-071952-01	Fibres d'amiante non détectées

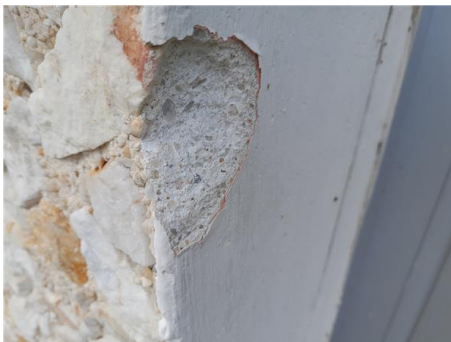
PRELEVEMENT : E025
Emplacement

Nom du client	Numéro de dossier	Partie d'ouvrage
IFFSTAR UNIVERSITE GUSTAVE EIFFEL	T240645141-V3-Bâtiment BOUGUER	Extérieur - Façade
Matériau	Date de prélèvement	Nom de l'opérateur
enduit granulaire	09/11/2022	GRIMAUD Julien

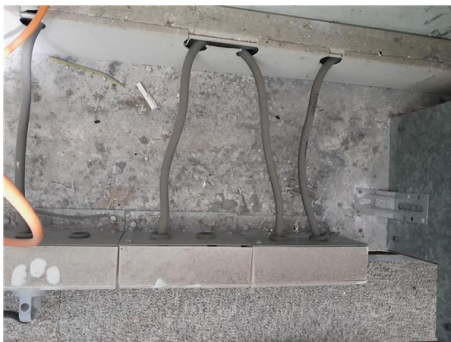
PRELEVEMENT : A025

Nom du client	Numéro de dossier	Partie d'ouvrage
IFFSTAR UNIVERSITE GUSTAVE EIFFEL	T240645141-V3-Bâtiment BOUGUER	Lot n° Zone 2 - R+1 - Salle B128 a
Matériau	Date de prélèvement	Nom de l'opérateur
enduit ciment + peinture	16/11/2022	GRIMAUD Julien

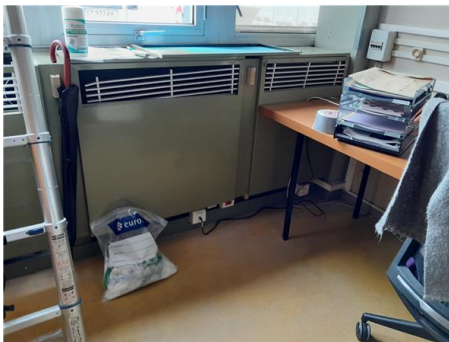
PRELEVEMENT : P025

Nom du client	Numéro de dossier	Partie d'ouvrage
IFFSTAR UNIVERSITE GUSTAVE EIFFEL	T240645141-V3-Bâtiment BOUGUER	Lot n° zone 1 - RDC - Salle B024 b
Matériau	Date de prélèvement	Nom de l'opérateur
Peinture	09/11/2022	GRIMAUD Julien

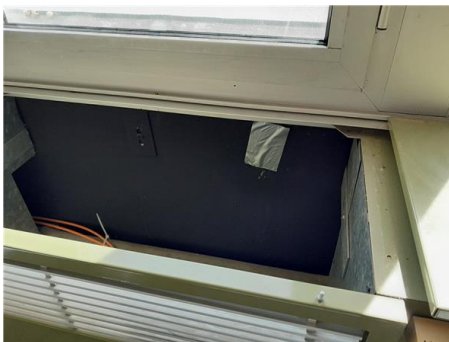
PRELEVEMENT : A026

Nom du client	Numéro de dossier	Partie d'ouvrage
IFFSTAR UNIVERSITE GUSTAVE EIFFEL	T240645141-V3-Bâtiment BOUGUER	Lot n° Zone 2 - R+1 - Salle B128 a
Matériau	Date de prélèvement	Nom de l'opérateur
enduit ciment + peinture noire	16/11/2022	GRIMAUD Julien

Mur Allège fenêtre - A

Absence d'amiante

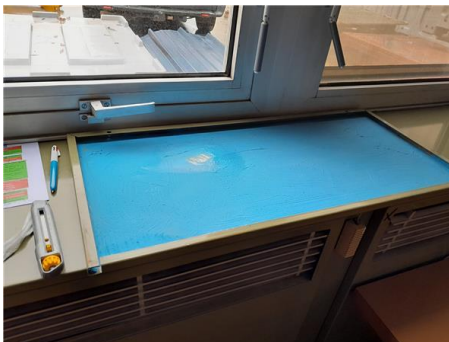
PRELEVEMENT : P026

Nom du client	Numéro de dossier	Partie d'ouvrage
IFFSTAR UNIVERSITE GUSTAVE EIFFEL	T240645141-V3-Bâtiment BOUGUER	Lot n° zone 1 - RDC - Salle B024 b
Matériau	Date de prélèvement	Nom de l'opérateur
Peinture intumescente	09/11/2022	GRIMAUD Julien

Radiateur métallique- interieur caisson - A

Absence d'amiante

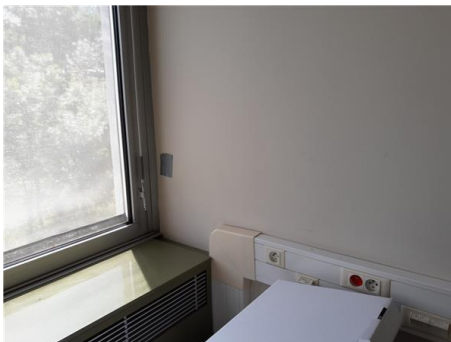
PRELEVEMENT : A027

Nom du client	Numéro de dossier	Partie d'ouvrage
IFFSTAR UNIVERSITE GUSTAVE EIFFEL	T240645141-V3-Bâtiment BOUGUER	Lot n° Zone 2 - R+1 - Salle B128 a
Matériau	Date de prélèvement	Nom de l'opérateur
enduit ciment + peinture	16/11/2022	GRIMAUD Julien

Mur - A

Absence d'amiante

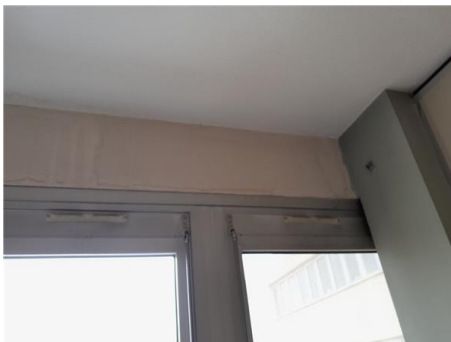
PRELEVEMENT : P027
Emplacement

Nom du client	Numéro de dossier	Partie d'ouvrage
IFFSTAR UNIVERSITE GUSTAVE EIFFEL	T240645141-V3-Bâtiment BOUGUER	Lot n° zone 1 - RDC - Salle B024 b
Matériau	Date de prélèvement	Nom de l'opérateur
enduit ciment + peinture	09/11/2022	GRIMAUD Julien

Murs- partie haute - A

Résultat amiante
Présence d'amiante (Fibres d'amiante de type chrysotile)

Référence Couche	PV analyse Amiante	Conclusion amiante
RAW PRODUCT	AR-22-NS-071952-01	Fibres d'amiante de type chrysotile

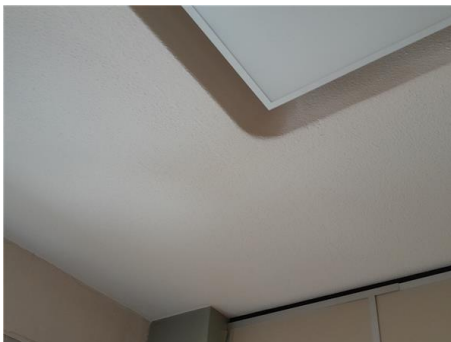
PRELEVEMENT : P028

Nom du client	Numéro de dossier	Partie d'ouvrage
IFFSTAR UNIVERSITE GUSTAVE EIFFEL	T240645141-V3-Bâtiment BOUGUER	Lot n° zone 1 - RDC - Salle B024 b
Matériau	Date de prélèvement	Nom de l'opérateur
Enduit ciment + peinture	09/11/2022	GRIMAUD Julien

Plafond - Plafond

Présence d'amiante (Fibres d'amiante de type chrysotile)

Référence Couche	PV analyse Amiante	Conclusion amiante
RAW PRODUCT	AR-22-NS-071952-01	Fibres d'amiante de type chrysotile
CUST 01	AR-22-NS-071952-01	Fibres d'amiante non détectées

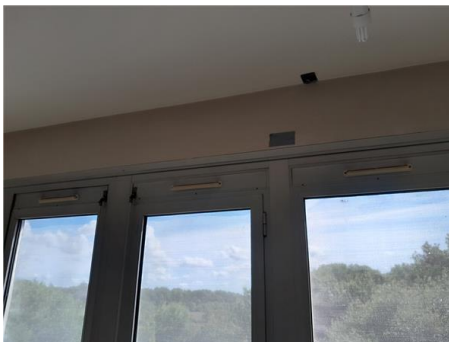
PRELEVEMENT : A028

Nom du client	Numéro de dossier	Partie d'ouvrage
IFFSTAR UNIVERSITE GUSTAVE EIFFEL	T240645141-V3-Bâtiment BOUGUER	Lot n° Zone 2 - R+1 - Salle B128 a
Matériau	Date de prélèvement	Nom de l'opérateur
enduit ciment + peinture	16/11/2022	GRIMAUD Julien

Murs- partie haute/ imposte - A

Absence d'amiante

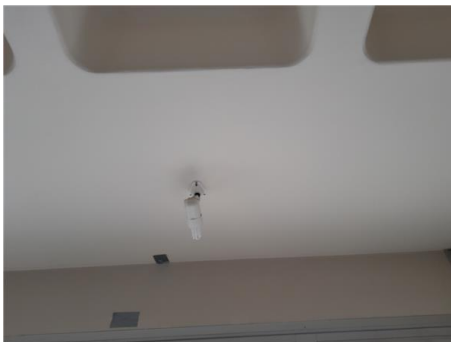
PRELEVEMENT : A029

Nom du client	Numéro de dossier	Partie d'ouvrage
IFFSTAR UNIVERSITE GUSTAVE EIFFEL	T240645141-V3-Bâtiment BOUGUER	Lot n° Zone 2 - R+1 - Salle B128 a
Matériau	Date de prélèvement	Nom de l'opérateur
Enduit ciment + peinture	16/11/2022	GRIMAUD Julien

Plafond - Plafond

Absence d'amiante

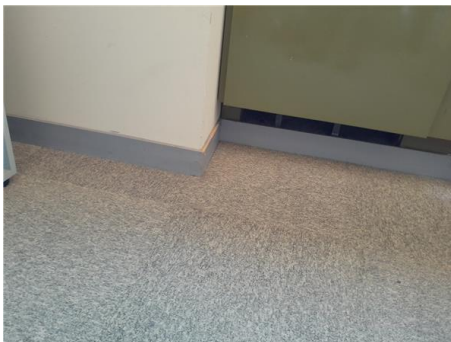
PRELEVEMENT : A030

Nom du client	Numéro de dossier	Partie d'ouvrage
IFFSTAR UNIVERSITE GUSTAVE EIFFEL	T240645141-V3-Bâtiment BOUGUER	Lot n° Zone 2 - R+1 - Salle B133
Matériau	Date de prélèvement	Nom de l'opérateur
Peinture	16/11/2022	GRIMAUD Julien

Plinthe Bois - A

Absence d'amiante

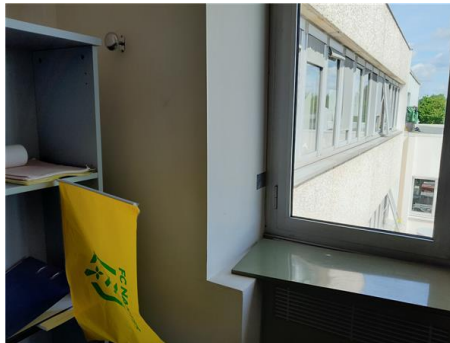
PRELEVEMENT : A031

Nom du client	Numéro de dossier	Partie d'ouvrage
IFFSTAR UNIVERSITE GUSTAVE EIFFEL	T240645141-V3-Bâtiment BOUGUER	Lot n° Zone 2 - R+1 - Salle B133
Matériau	Date de prélèvement	Nom de l'opérateur
enduit plâtreux + peinture	16/11/2022	GRIMAUD Julien

Référence Couche	PV analyse Amiante	Conclusion amiante
CUST 02	AR-24-NS-035670-01	Fibres d'amiante non détectées
RAW PRODUCT	AR-24-NS-035670-01	Fibres d'amiante non détectées
CUST 01	AR-24-NS-035670-01	Fibres d'amiante non détectées

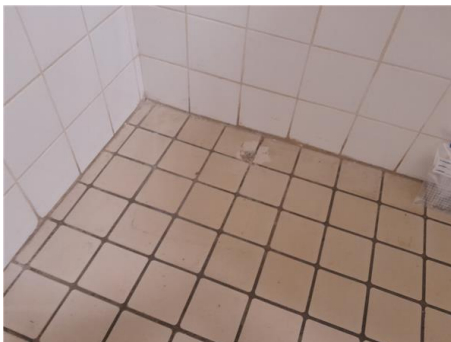
PRELEVEMENT : P032
Emplacement

Nom du client	Numéro de dossier	Partie d'ouvrage
IFFSTAR UNIVERSITE GUSTAVE EIFFEL	T240645141-V3-Bâtiment BOUGUER	Lot n° zone 1 - RDC - Sanitaires BOS 2
Matériau	Date de prélèvement	Nom de l'opérateur
Colle de carrelage	09/11/2022	GRIMAUD Julien

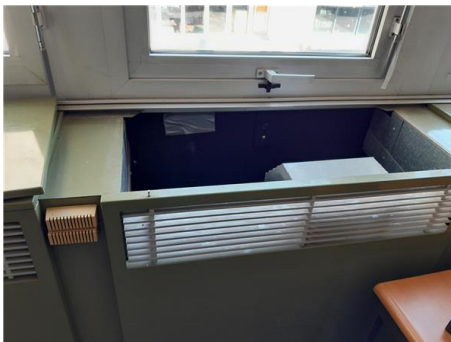
PRELEVEMENT : A032

Nom du client	Numéro de dossier	Partie d'ouvrage
IFFSTAR UNIVERSITE GUSTAVE EIFFEL	T240645141-V3-Bâtiment BOUGUER	Lot n° Zone 2 - R+1 - Salle B133
Matériau	Date de prélèvement	Nom de l'opérateur
enduit ciment + peinture noire	16/11/2022	GRIMAUD Julien
Localisation		
Mur Allège fenêtre - A		
Résultat amiante		
Absence d'amiante		
DESCRIPTION DU PRELEVEMENT :		
Objet		
enduit ciment + peinture noire		
DETAIL DES COUCHES DU PRELEVEMENT :		
Référence Couche	Description visuelle	
RAW PRODUCT	Matériau de type peinture (noir) ; matériau dur (blanc)	
DETAIL DES RESULTATS :		
Référence Couche	PV analyse Amiante	Conclusion amiante
RAW PRODUCT	AR-24-NS-035670-01	Fibres d'amiante non détectées

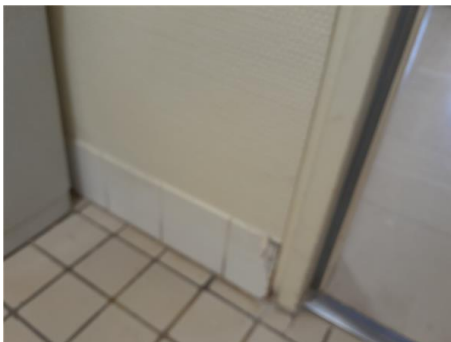
PRELEVEMENT : P033
Emplacement

Nom du client	Numéro de dossier	Partie d'ouvrage
IFFSTAR UNIVERSITE GUSTAVE EIFFEL	T240645141-V3-Bâtiment BOUGUER	Lot n° zone 1 - RDC - Sanitaires BOS 2
Matériau	Date de prélèvement	Nom de l'opérateur
Colle de plinthes	09/11/2022	GRIMAUD Julien

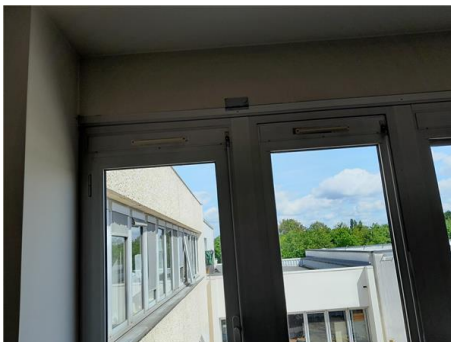
PRELEVEMENT : A033

Nom du client	Numéro de dossier	Partie d'ouvrage
IFFSTAR UNIVERSITE GUSTAVE EIFFEL	T240645141-V3-Bâtiment BOUGUER	Lot n° Zone 2 - R+1 - Salle B133
Matériau	Date de prélèvement	Nom de l'opérateur
enduit ciment + peinture	16/11/2022	GRIMAUD Julien

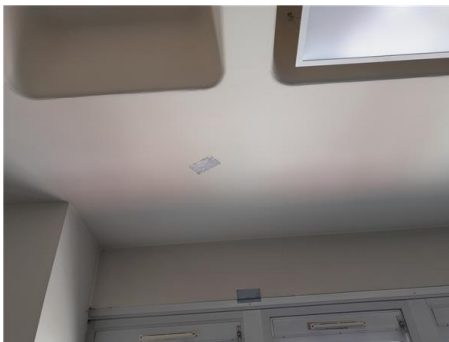
PRELEVEMENT : A034

Nom du client	Numéro de dossier	Partie d'ouvrage
IFFSTAR UNIVERSITE GUSTAVE EIFFEL	T240645141-V3-Bâtiment BOUGUER	Lot n° Zone 2 - R+1 - Salle B133
Matériau	Date de prélèvement	Nom de l'opérateur
Enduit ciment + peinture	16/11/2022	GRIMAUD Julien

Référence Couche	PV analyse Amiante	Conclusion amiante
RAW PRODUCT	AR-24-NS-035670-01	Fibres d'amiante non détectées
