Rapport de mission de rep rage des mat riaux et produits contenant de l'amiante avant r alisation de travaux dans un immeuble b ti

Num ro d'offre : **2449297.1-VERSION 3**
Num ro de contrat : **C24127346**
Num ro de rapport (n  de t che) :
T240645141-V3-B timent BOUGUER
Date : **02/09/2024**

B timent Bouguer
CAMPUS DE NANTES B timent
Bouguer
ALLEE DES PONTS ET CHAUSSEES
44344 BOUGUENNAIS CEDEX

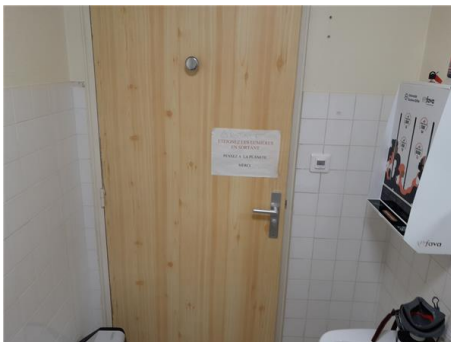
PRELEVEMENT : P034
Emplacement

Nom du client	Numéro de dossier	Partie d'ouvrage
IFFSTAR UNIVERSITE GUSTAVE EIFFEL	T240645141-V3-Bâtiment BOUGUER	Lot n° zone 1 - RDC - Sanitaires BOS 2
Matériau	Date de prélèvement	Nom de l'opérateur
Colle de faïence	09/11/2022	GRIMAUD Julien

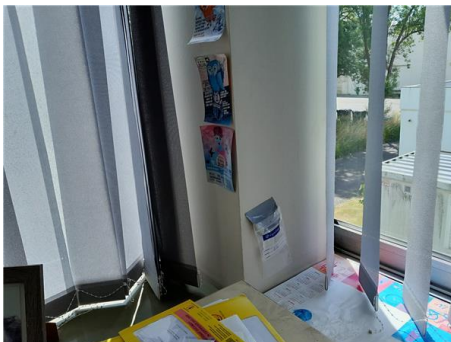
PRELEVEMENT : A035

Nom du client	Numéro de dossier	Partie d'ouvrage
IFFSTAR UNIVERSITE GUSTAVE EIFFEL	T240645141-V3-Bâtiment BOUGUER	Lot n° Zone 2 - R+1 - Salle B127
Matériau	Date de prélèvement	Nom de l'opérateur
enduit ciment + peinture	16/11/2022	GRIMAUD Julien

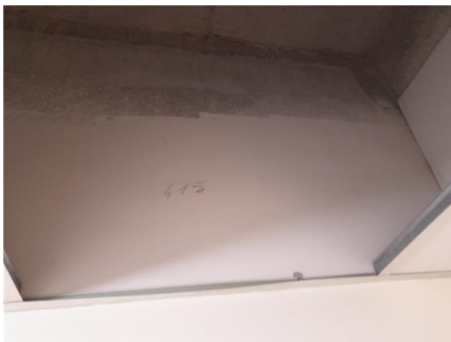
PRELEVEMENT : P035

Nom du client	Numéro de dossier	Partie d'ouvrage
IFFSTAR UNIVERSITE GUSTAVE EIFFEL	T240645141-V3-Bâtiment BOUGUER	Lot n° zone 1 - RDC - Sanitaires BOS 2
Matériau	Date de prélèvement	Nom de l'opérateur
enduit ciment + peinture	09/11/2022	GRIMAUD Julien

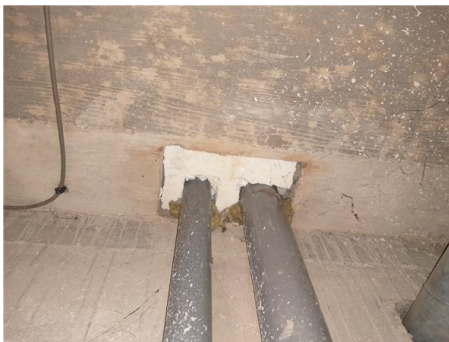
PRELEVEMENT : P037
Emplacement

Nom du client	Numéro de dossier	Partie d'ouvrage
IFFSTAR UNIVERSITE GUSTAVE EIFFEL	T240645141-V3-Bâtiment BOUGUER	Lot n° zone 1 - RDC - Sanitaires BOS 2
Matériau	Date de prélèvement	Nom de l'opérateur
Enduit ciment	09/11/2022	GRIMAUD Julien
Localisation		
Plafond - Plafond		
Résultat amiante		
Absence d'amiante		
DESCRIPTION DU PRELEVEMENT :		
Objet		
Enduit ciment		
DETAIL DES COUCHES DU PRELEVEMENT :		
Référence Couche	Description visuelle	
RAW PRODUCT	Matériau dur de type mortier, béton, chape (beige)	
DETAIL DES RESULTATS :		
Référence Couche	PV analyse Amiante	Conclusion amiante
RAW PRODUCT	AR-22-NS-071952-01	Fibres d'amiante non détectées

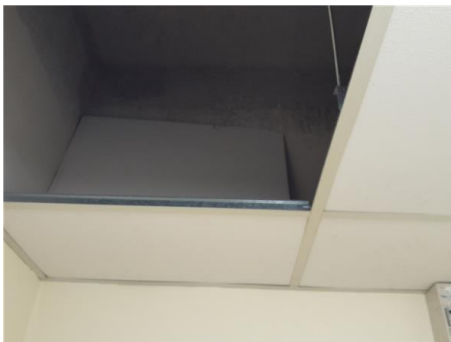
PRELEVEMENT : P038
Emplacement

Nom du client	Numéro de dossier	Partie d'ouvrage
IFFSTAR UNIVERSITE GUSTAVE EIFFEL	T240645141-V3-Bâtiment BOUGUER	Lot n° zone 1 - RDC - Sanitaires BOS 2
Matériau	Date de prélèvement	Nom de l'opérateur
plaque dur fibreuse	09/11/2022	GRIMAUD Julien

Référence Couche	PV analyse Amiante	Conclusion amiante
RAW PRODUCT	AR-22-NS-071952-01	Fibres d'amiante non détectées

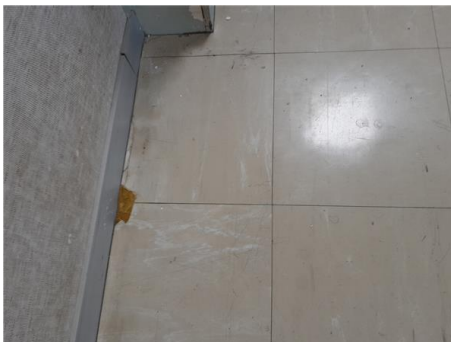
PRELEVEMENT : P039
Emplacement

Nom du client	Numéro de dossier	Partie d'ouvrage
IFFSTAR UNIVERSITE GUSTAVE EIFFEL	T240645141-V3-Bâtiment BOUGUER	Lot n° zone 1 - RDC - Circulation BOC 2
Matériau	Date de prélèvement	Nom de l'opérateur
dalle vnyile + colle jaune + ragréage	09/11/2022	GRIMAUD Julien

Référence Couche	PV analyse Amiante	Conclusion amiante
RAW PRODUCT	AR-22-NS-071952-01	Fibres d'amiante non détectées
CUST 01	AR-22-NS-071952-01	Fibres d'amiante non détectées

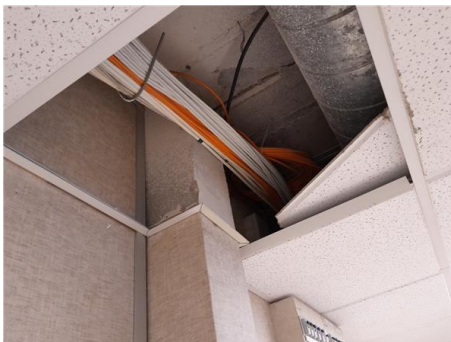
PRELEVEMENT : P040
Emplacement

Nom du client	Numéro de dossier	Partie d'ouvrage
IFFSTAR UNIVERSITE GUSTAVE EIFFEL	T240645141-V3-Bâtiment BOUGUER	Lot n° zone 1 - RDC - Circulation BOC 2
Matériau	Date de prélèvement	Nom de l'opérateur
enduit ciment + peinture	09/11/2022	GRIMAUD Julien

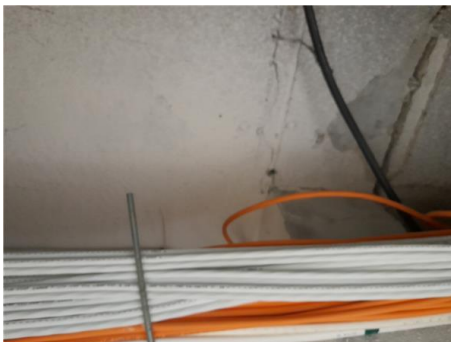
PRELEVEMENT : P041

Nom du client	Numéro de dossier	Partie d'ouvrage
IFFSTAR UNIVERSITE GUSTAVE EIFFEL	T240645141-V3-Bâtiment BOUGUER	Lot n° zone 1 - RDC - Circulation BOC 2
Matériau	Date de prélèvement	Nom de l'opérateur
Enduit ciment	09/11/2022	GRIMAUD Julien

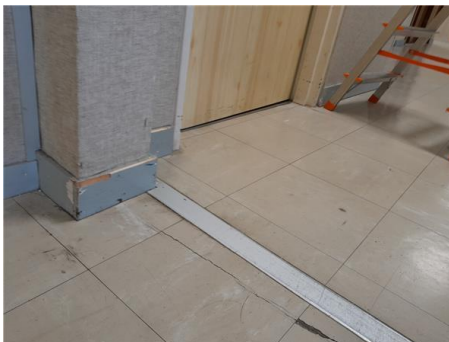
PRELEVEMENT : P042 bis

Nom du client	Numéro de dossier	Partie d'ouvrage
IFFSTAR UNIVERSITE GUSTAVE EIFFEL	T240645141-V3-Bâtiment BOUGUER	Lot n° zone 1 - RDC - Circulation BOC 2
Matériau	Date de prélèvement	Nom de l'opérateur
Peinture	09/11/2022	GRIMAUD Julien
Localisation		
Plinthe Bois - A		
Résultat amiante		
Absence d'amiante		
DESCRIPTION DU PRELEVEMENT :		
Objet		
Peinture		
DETAIL DES COUCHES DU PRELEVEMENT :		
Référence Couche	Description visuelle	
RAW PRODUCT	Matériau de type peinture (gris) ; matériau semi-dur fibreux de type bois, copeaux (marron)	
DETAIL DES RESULTATS :		
Référence Couche	PV analyse Amiante	Conclusion amiante
RAW PRODUCT	AR-22-NS-071952-01	Fibres d'amiante non détectées

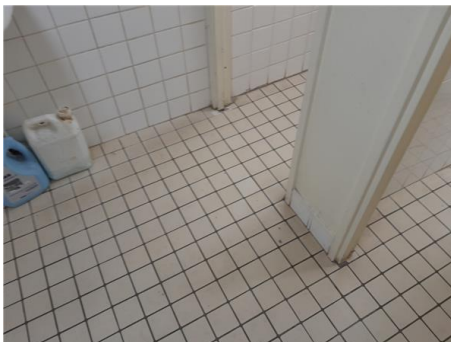
PRELEVEMENT : P043
Emplacement

Nom du client	Numéro de dossier	Partie d'ouvrage
IFFSTAR UNIVERSITE GUSTAVE EIFFEL	T240645141-V3-Bâtiment BOUGUER	Lot n° zone 1 - RDC - Sanitaires BOS 4
Matériau	Date de prélèvement	Nom de l'opérateur
Colle de carrelage	09/11/2022	GRIMAUD Julien

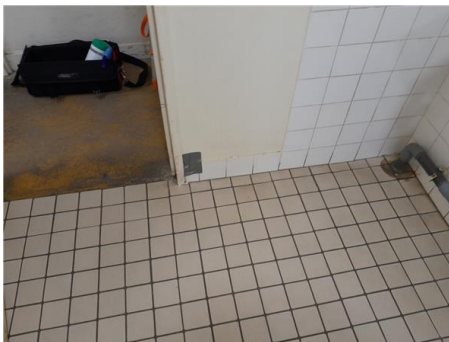
PRELEVEMENT : P044

Nom du client	Numéro de dossier	Partie d'ouvrage
IFFSTAR UNIVERSITE GUSTAVE EIFFEL	T240645141-V3-Bâtiment BOUGUER	Lot n° zone 1 - RDC - Sanitaires BOS 4
Matériau	Date de prélèvement	Nom de l'opérateur
Colle de plinthes	09/11/2022	GRIMAUD Julien

Référence Couche	PV analyse Amiante	Conclusion amiante
RAW PRODUCT	AR-22-NS-071952-01	Fibres d'amiante non détectées

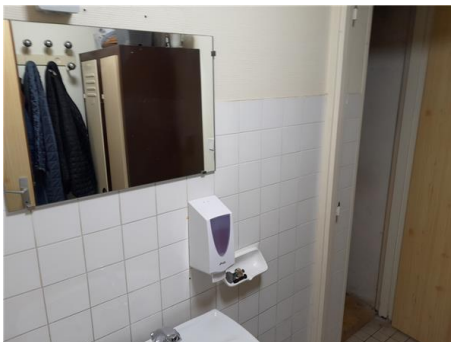
PRELEVEMENT : P045
Emplacement

Nom du client	Numéro de dossier	Partie d'ouvrage
IFFSTAR UNIVERSITE GUSTAVE EIFFEL	T240645141-V3-Bâtiment BOUGUER	Lot n° zone 1 - RDC - Sanitaires BOS 4
Matériau	Date de prélèvement	Nom de l'opérateur
Colle de faïence	09/11/2022	GRIMAUD Julien

Référence Couche	PV analyse Amiante	Conclusion amiante
RAW PRODUCT	AR-22-NS-071952-01	Fibres d'amiante non détectées

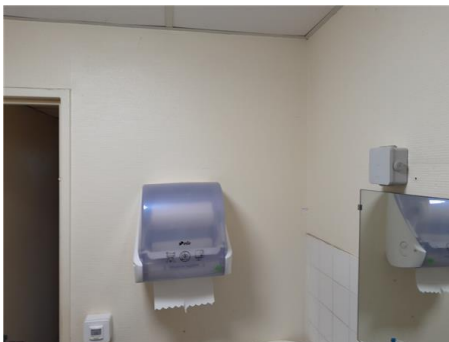
PRELEVEMENT : P046
Emplacement

Nom du client	Numéro de dossier	Partie d'ouvrage
IFFSTAR UNIVERSITE GUSTAVE EIFFEL	T240645141-V3-Bâtiment BOUGUER	Lot n° zone 1 - RDC - Sanitaires BOS 4
Matériau	Date de prélèvement	Nom de l'opérateur
enduit plâtreux + peinture	09/11/2022	GRIMAUD Julien

Référence Couche	PV analyse Amiante	Conclusion amiante
RAW PRODUCT	AR-22-NS-071952-01	Fibres d'amiante non détectées

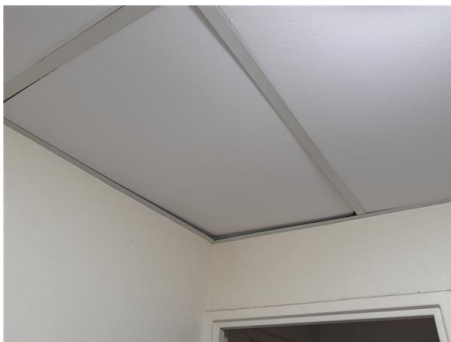
PRELEVEMENT : P047
Emplacement

Nom du client	Numéro de dossier	Partie d'ouvrage
IFFSTAR UNIVERSITE GUSTAVE EIFFEL	T240645141-V3-Bâtiment BOUGUER	Lot n° zone 1 - RDC - Sanitaires BOS 4
Matériau	Date de prélèvement	Nom de l'opérateur
plaque dur fibreuse	09/11/2022	GRIMAUD Julien

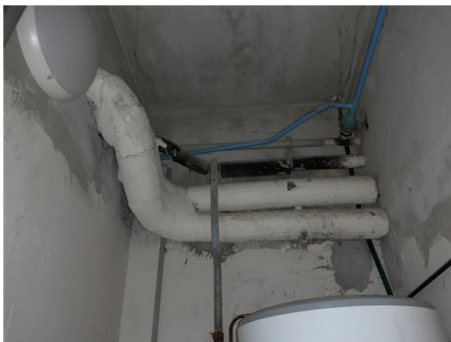
PRELEVEMENT : P048

Nom du client	Numéro de dossier	Partie d'ouvrage
IFFSTAR UNIVERSITE GUSTAVE EIFFEL	T240645141-V3-Bâtiment BOUGUER	Lot n° zone 1 - RDC - Local BOT3
Matériau	Date de prélèvement	Nom de l'opérateur
calorifugeage plâtreux + isolant minéral	09/11/2022	GRIMAUD Julien

Référence Couche	PV analyse Amiante	Conclusion amiante
RAW PRODUCT	AR-22-NS-071952-01	Fibres d'amiante non détectées
CUST 01	AR-22-NS-071952-01	Fibres d'amiante non détectées

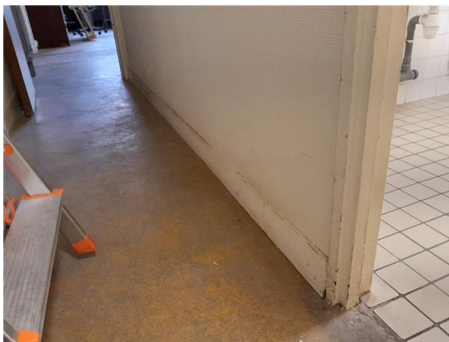
PRELEVEMENT : P049 bis
Emplacement

Nom du client	Numéro de dossier	Partie d'ouvrage
IFFSTAR UNIVERSITE GUSTAVE EIFFEL	T240645141-V3-Bâtiment BOUGUER	Lot n° zone 1 - RDC - Circulation BOC3 a
Matériau	Date de prélèvement	Nom de l'opérateur
Peinture	09/11/2022	GRIMAUD Julien

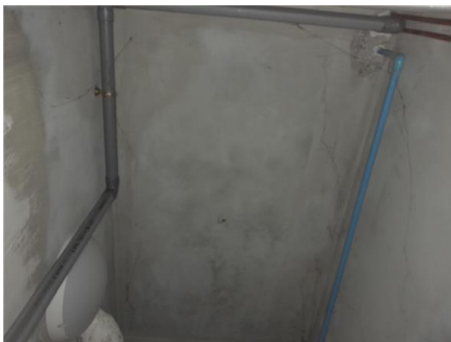
PRELEVEMENT : P049

Nom du client	Numéro de dossier	Partie d'ouvrage
IFFSTAR UNIVERSITE GUSTAVE EIFFEL	T240645141-V3-Bâtiment BOUGUER	Lot n° zone 1 - RDC - Local BOT3
Matériau	Date de prélèvement	Nom de l'opérateur
Enduit ciment	09/11/2022	GRIMAUD Julien

Référence Couche	PV analyse Amiante	Conclusion amiante
RAW PRODUCT	AR-22-NS-071952-01	Fibres d'amiante de type chrysotile

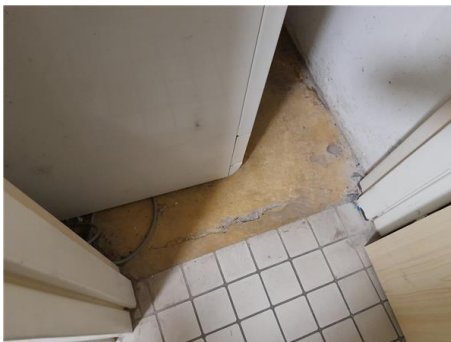
PRELEVEMENT : P050 bis
Emplacement

Nom du client	Numéro de dossier	Partie d'ouvrage
IFFSTAR UNIVERSITE GUSTAVE EIFFEL	T240645141-V3-Bâtiment BOUGUER	Lot n° zone 1 - RDC - Circulation BOC3 a
Matériau	Date de prélèvement	Nom de l'opérateur
Peinture résine + ragréage	09/11/2022	GRIMAUD Julien

Référence Couche	PV analyse Amiante	Conclusion amiante
RAW PRODUCT	AR-22-NS-071952-01	Fibres d'amiante non détectées

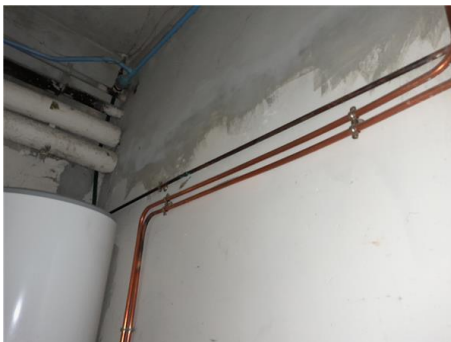
PRELEVEMENT : P050
Emplacement

Nom du client	Numéro de dossier	Partie d'ouvrage
IFFSTAR UNIVERSITE GUSTAVE EIFFEL	T240645141-V3-Bâtiment BOUGUER	Lot n° zone 1 - RDC - Local BOT3
Matériau	Date de prélèvement	Nom de l'opérateur
enduit ciment + peinture	09/11/2022	GRIMAUD Julien

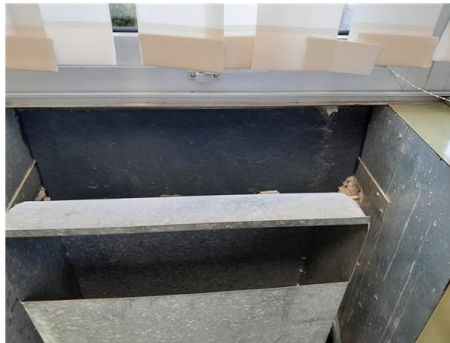
PRELEVEMENT : P052
Emplacement

Nom du client	Numéro de dossier	Partie d'ouvrage
IFFSTAR UNIVERSITE GUSTAVE EIFFEL	T240645141-V3-Bâtiment BOUGUER	Lot n° zone 1 - R+1 - Salle B102 salle réunion
Matériau	Date de prélèvement	Nom de l'opérateur
enduit ciment + peinture	09/11/2022	GRIMAUD Julien
Localisation		
Mur Allège fenêtre - A		
Résultat amiante		
Absence d'amiante		
DESCRIPTION DU PRELEVEMENT :		
Objet		
enduit ciment + peinture

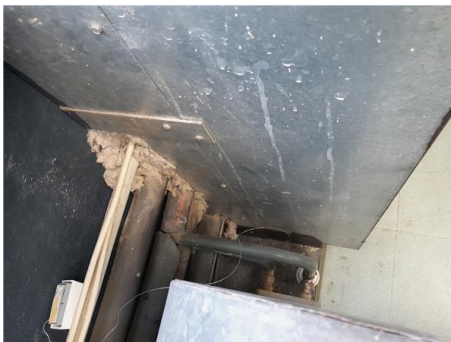
PRELEVEMENT : P054
Emplacement

Nom du client	Numéro de dossier	Partie d'ouvrage
IFFSTAR UNIVERSITE GUSTAVE EIFFEL	T240645141-V3-Bâtiment BOUGUER	Lot n° zone 1 - R+1 - Salle B102 salle réunion
Matériau	Date de prélèvement	Nom de l'opérateur
Isolant blanc	09/11/2022	GRIMAUD Julien

Radiateur métallique- interieur caisson - A

Résultat amiante
Absence d'amiante
DESCRIPTION DU PRELEVEMENT :
Objet

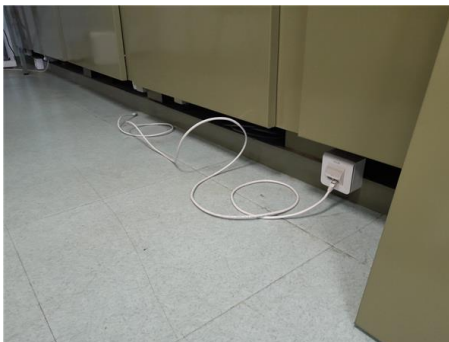
PRELEVEMENT : P055

Nom du client	Numéro de dossier	Partie d'ouvrage
IFFSTAR UNIVERSITE GUSTAVE EIFFEL	T240645141-V3-Bâtiment BOUGUER	Lot n° zone 1 - R+1 - Salle B102 salle réunion
Matériau	Date de prélèvement	Nom de l'opérateur
Peinture	09/11/2022	GRIMAUD Julien
Localisation		
Plinthe Bois - A		
Résultat amiante		
Absence d'amiante		
DESCRIPTION DU PRELEVEMENT :		
Objet		
Peinture

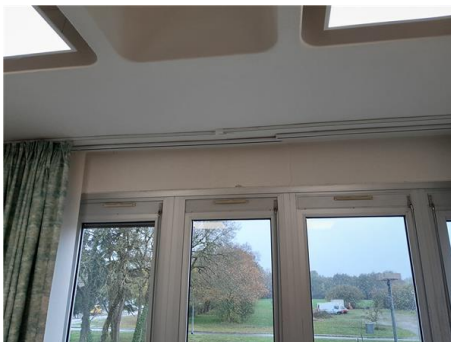
PRELEVEMENT : P056

Nom du client	Numéro de dossier	Partie d'ouvrage
IFFSTAR UNIVERSITE GUSTAVE EIFFEL	T240645141-V3-Bâtiment BOUGUER	Lot n° zone 1 - R+1 - Salle B102 salle réunion
Matériau	Date de prélèvement	Nom de l'opérateur
enduit ciment + peinture	09/11/2022	GRIMAUD Julien

Murs- partie haute - A

Présence d'amiante (Fibres d'amiante de type chrysotile)

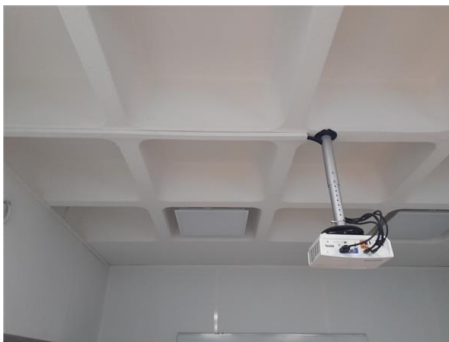
PRELEVEMENT : P057

Nom du client	Numéro de dossier	Partie d'ouvrage
IFFSTAR UNIVERSITE GUSTAVE EIFFEL	T240645141-V3-Bâtiment BOUGUER	Lot n° zone 1 - R+1 - Salle B102 salle réunion
Matériau	Date de prélèvement	Nom de l'opérateur
Enduit ciment + peinture	09/11/2022	GRIMAUD Julien
Localisation		
Plafond - Plafond		
Résultat amiante		
Présence d'amiante (Fibres d'amiante de type chrysotile)		
DESCRIPTION DU PRELEVEMENT :		
Objet		
Enduit ciment + peinture

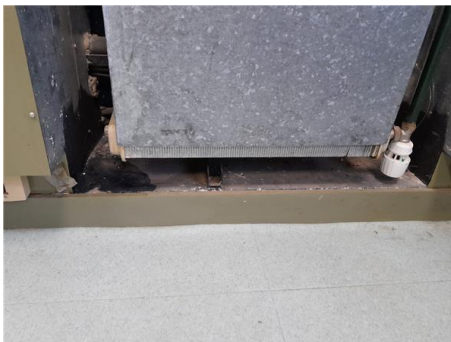
PRELEVEMENT : P058

Nom du client	Numéro de dossier	Partie d'ouvrage
IFFSTAR UNIVERSITE GUSTAVE EIFFEL	T240645141-V3-Bâtiment BOUGUER	Lot n° zone 1 - R+1 - Salle B102 salle réunion
Matériau	Date de prélèvement	Nom de l'opérateur
enduit ciment + peinture	09/11/2022	GRIMAUD Julien
Localisation		
Mur- Surbot - A		
Résultat amiante		
Absence d'amiante		
DESCRIPTION DU PRELEVEMENT :		
Objet		
enduit ciment + peinture

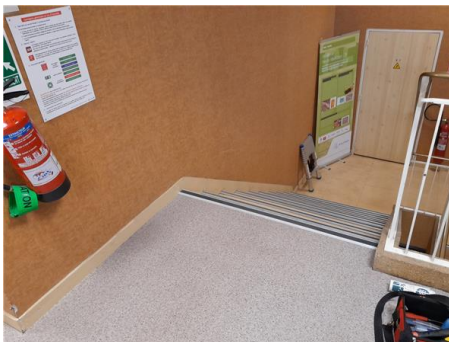
PRELEVEMENT : P061

Nom du client	Numéro de dossier	Partie d'ouvrage
IFFSTAR UNIVERSITE GUSTAVE EIFFEL	T240645141-V3-Bâtiment BOUGUER	Lot n° zone 1 - R+1 - Circulation B1C1
Matériau	Date de prélèvement	Nom de l'opérateur
Peinture	09/11/2022	GRIMAUD Julien
Localisation		
Plinthe bois - A		
Résultat amiante		
Absence d'amiante		
DESCRIPTION DU PRELEVEMENT :		
Objet		
Peinture		
DETAIL DES COUCHES DU PRELEVEMENT :		
Référence Couche	Description visuelle	
RAW PRODUCT	Matériau semi-dur fibreux de type bois, copeaux (marron)	
DETAIL DES RESULTATS :		
Référence Couche	PV analyse Amiante	Conclusion amiante
RAW PRODUCT	AR-22-NS-071952-01	Fibres d'amiante non détectées

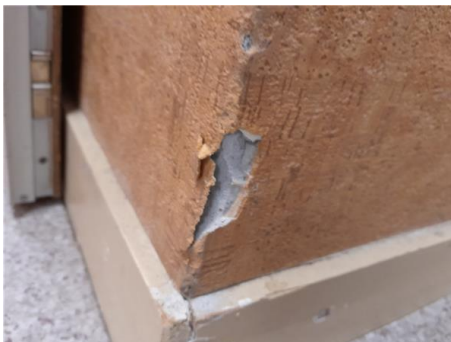
PRELEVEMENT : P062

Nom du client	Numéro de dossier	Partie d'ouvrage
IFFSTAR UNIVERSITE GUSTAVE EIFFEL	T240645141-V3-Bâtiment BOUGUER	Lot n° zone 1 - R+1 - Circulation B1C1
Matériau	Date de prélèvement	Nom de l'opérateur
enduit ciment + peinture	09/11/2022	GRIMAUD Julien

Murs- enduit lissage - A

Présence d'amiante (Fibres d'amiante de type chrysotile)

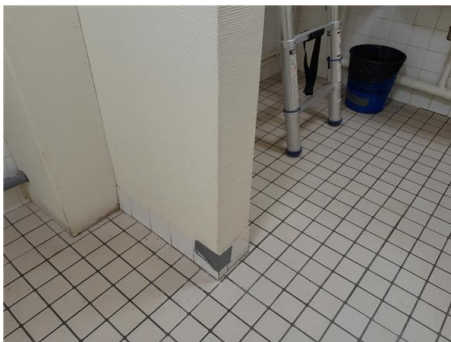
PRELEVEMENT : P064

Nom du client	Numéro de dossier	Partie d'ouvrage
IFFSTAR UNIVERSITE GUSTAVE EIFFEL	T240645141-V3-Bâtiment BOUGUER	Lot n° zone 1 - R+1 - Sanitaires B1S2
Matériau	Date de prélèvement	Nom de l'opérateur
Colle de plinthes+ enduit ciment	09/11/2022	GRIMAUD Julien

Plinthes carrelage - A

Présence d'amiante (Fibres d'amiante de type chrysotile)

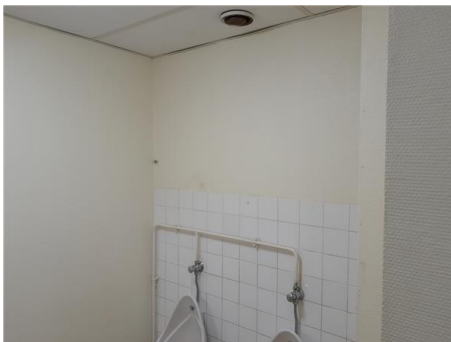
PRELEVEMENT : P066

Nom du client	Numéro de dossier	Partie d'ouvrage
IFFSTAR UNIVERSITE GUSTAVE EIFFEL	T240645141-V3-Bâtiment BOUGUER	Lot n° zone 1 - R+1 - Sanitaires B1S2
Matériau	Date de prélèvement	Nom de l'opérateur
enduit ciment + peinture	09/11/2022	GRIMAUD Julien

Murs- enduit lissage - A

Présence d'amiante (Fibres d'amiante de type chrysotile)

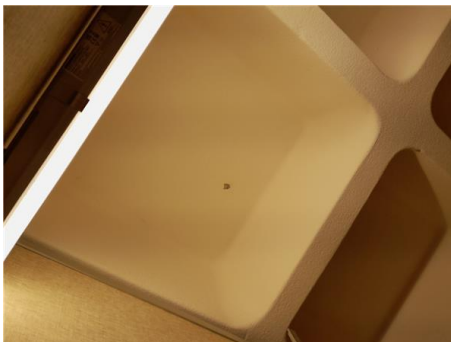
PRELEVEMENT : P078

Nom du client	Numéro de dossier	Partie d'ouvrage
IFFSTAR UNIVERSITE GUSTAVE EIFFEL	T240645141-V3-Bâtiment BOUGUER	Lot n° zone 1 - R+1 - Salle B108 a
Matériau	Date de prélèvement	Nom de l'opérateur
Enduit ciment + peinture	09/11/2022	GRIMAUD Julien
Localisation		
Plafond - Plafond		
Résultat amiante		
Absence d'amiante		
DESCRIPTION DU PRELEVEMENT :		
Objet		
Enduit ciment + peinture		
DETAIL DES COUCHES DU PRELEVEMENT :		
Référence Couche	Description visuelle	
RAW PRODUCT	Matériau semi-dur de type enduit (blanc) ; matériau dur de type mortier, béton, chape (gris)	
DETAIL DES RESULTATS :		
Référence Couche	PV analyse Amiante	Conclusion amiante
RAW PRODUCT	AR-22-NS-071952-01	Fibres d'amiante non détectées

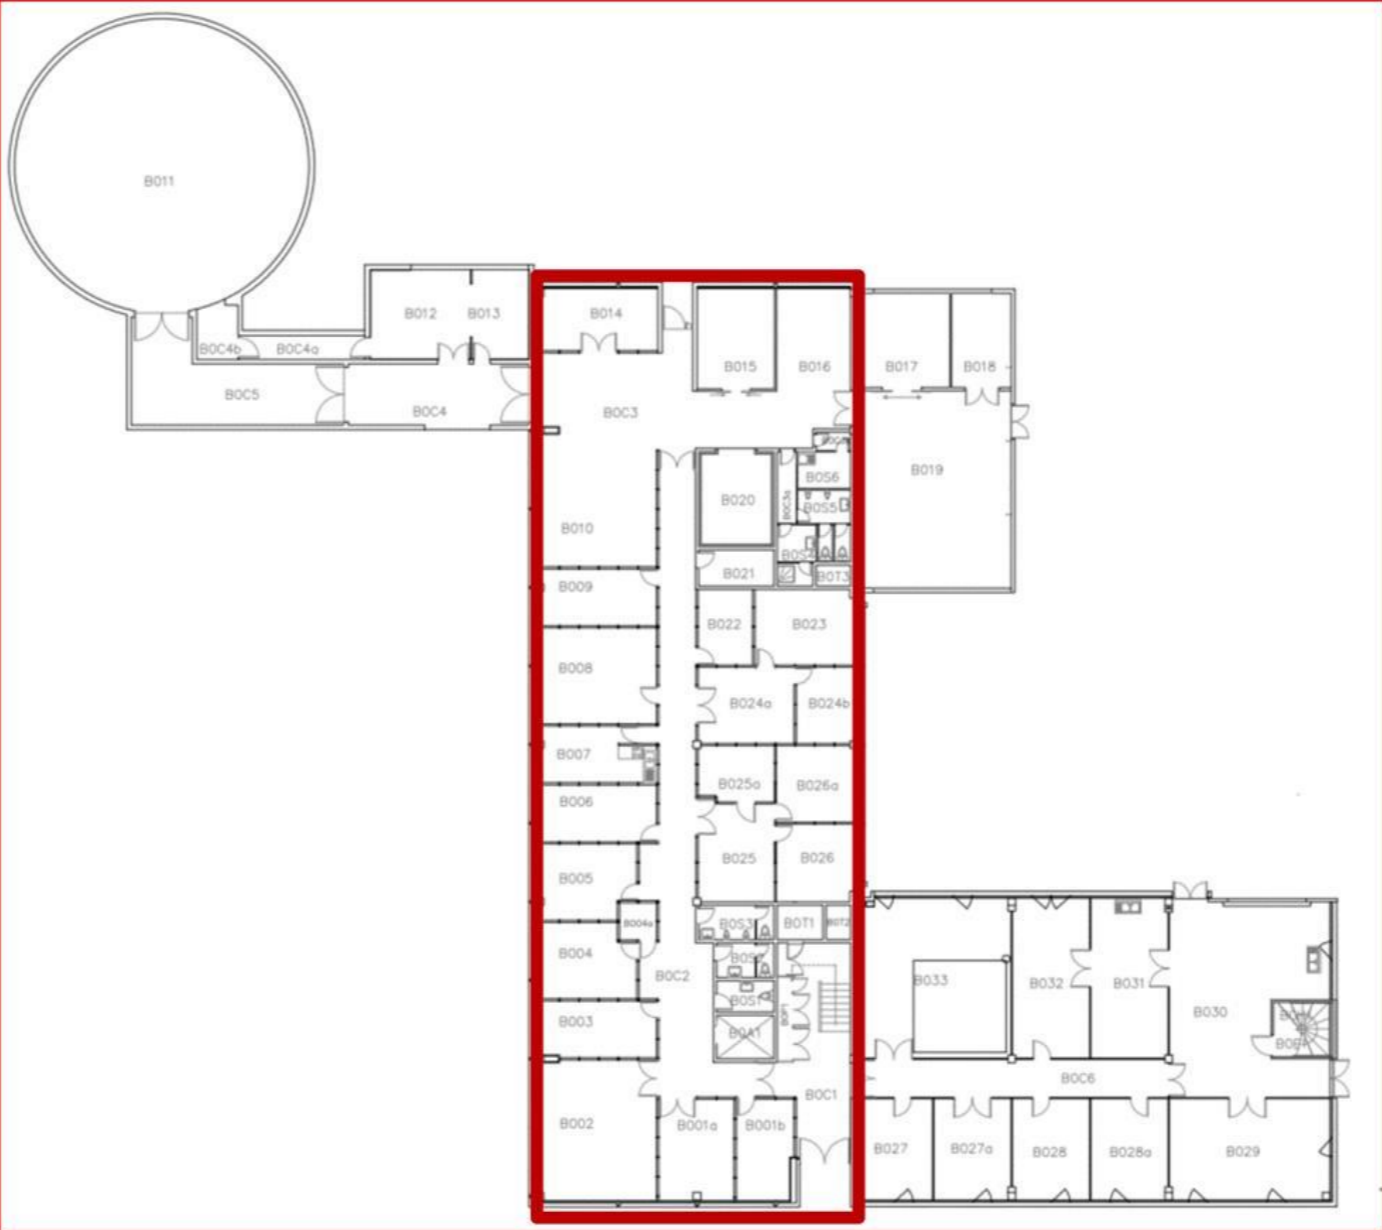
REPÉRAGE ZONE 1:

FIBRES D'AMIANTE DETECTEES: EXTERIEUR: ENDUIT CIMENT
	bâtiment BOUGUER, UNIVERSITÉ GUSTAVE EIFFEL, BOUGUENAI
	DATE DE VISITE
	16 NOVEMBRE 2022
	RAPPORT N°
	T240645141-V3 établi le 02/09/2024
	DESSINATEUR
	JULIEN GRIMAUD
LEGENDE	TYPE DE RAPPORT
	REPERAGE AMIANTE AVANT TRAVAUX
	INDICE
	1:003 version du 02/09/2024
 	ENDUIT CIMENT MURS SOUS PEINTURE AVEC FIBRES D'AMIANTE DETECTEES
	ENDUIT CIMENT POTEAUX SOUS PEINTURE AVEC FIBRES D'AMIANTE DETECTEES

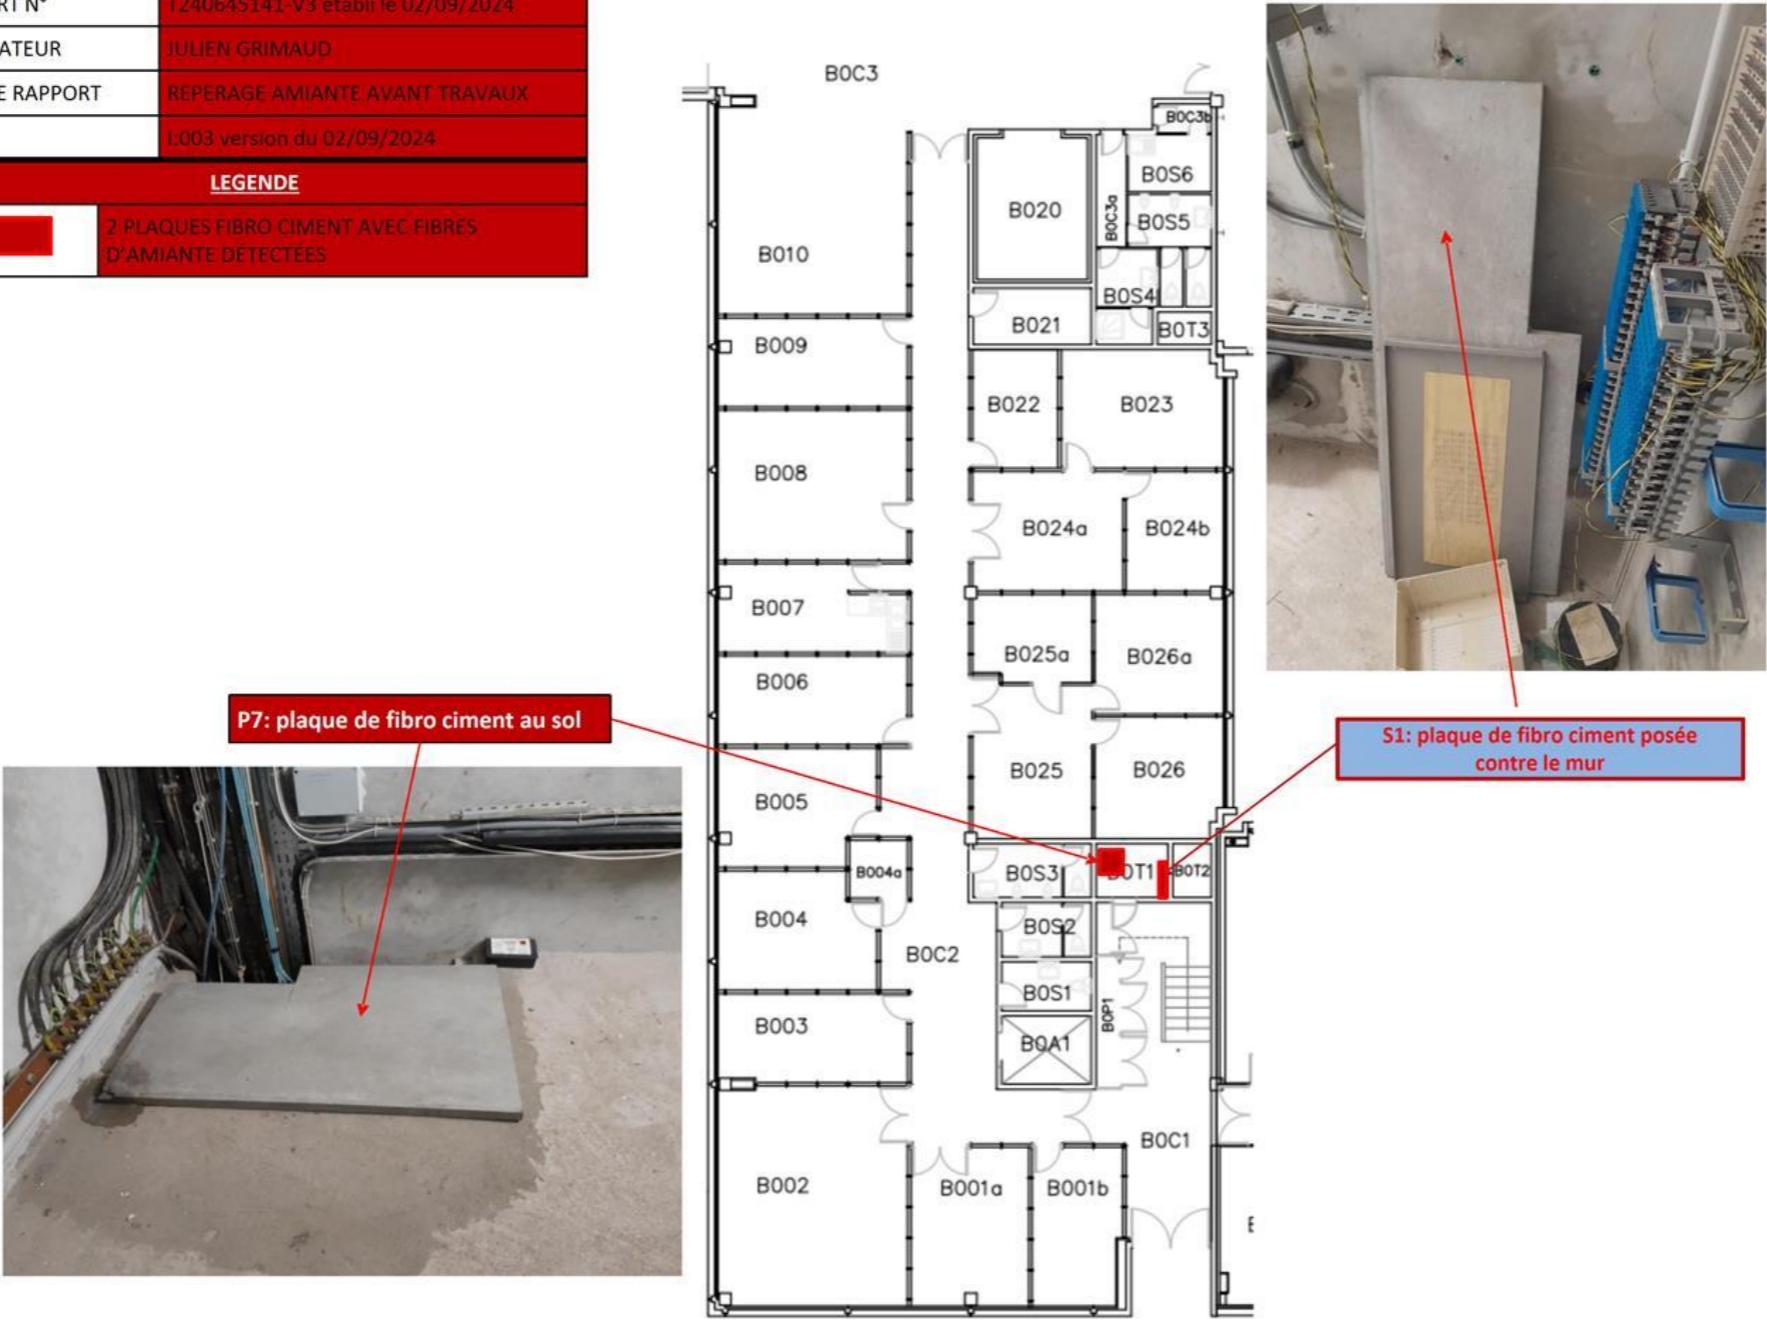
FIBRES D'AMIANTE DETECTEES: BOT1 RDC- PLAQUE FIBRO CIMENT
	bâtiment BOUGUER, UNIVERSITÉ GUSTAVE EIFFEL, BOUGUENAI
	DATE DE VISITE 16 NOVEMBRE 2022
	RAPPORT N° T240645141-V3 établi le 02/09/2024
	DESSINATEUR JULIEN GRIMAUD
	TYPE DE RAPPORT REPERAGE AMIANTE AVANT TRAVAUX
	INDICE L003 version du 02/09/2024
LEGENDE	
 	2 PLAQUES FIBRO CIMENT AVEC FIBRES D'AMIANTE DETECTEES

REPERAGES DES MATERIAUX ET PRODUITS AMIANTE ZONE 1- BOT1 RDC: *PLAQUES FIBROCIMENT*
