RAPPORT D'INTERVENTION

Référence: CR-2506-1215

ADRESSE INTERVENTION	DATE	15/07/2025
Tgi Euréliuem - 11 Rue Du Cardinal Pie , 28000 CHARTRES	ARRIVÉE À	15:00
	DÉPART À	16:00
TECHNICIEN	Yann Couchi	
CONTACT SUR PLACE	YELLI CAMARA

COMPTE-RENDU DE VISITE
TENUE LE 11 JUILLET 2025

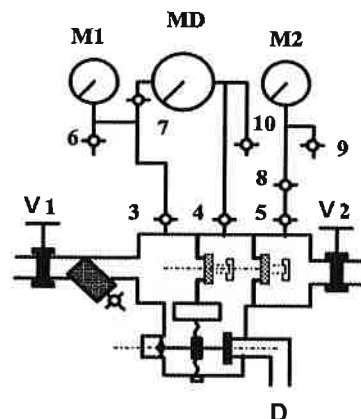
Noter les pièces réparées ou remplacées avec le n° de la manœuvre concernée.						
Pièces réparées ou remplacées		N° manœuvre		Observations		
				VANNE 1 HS
