PARIS MUSEE D'ORSAY

RESTAURATION DU PARVIS ET DE LA MARQUISE

Rapport de présentation - Mars 2025

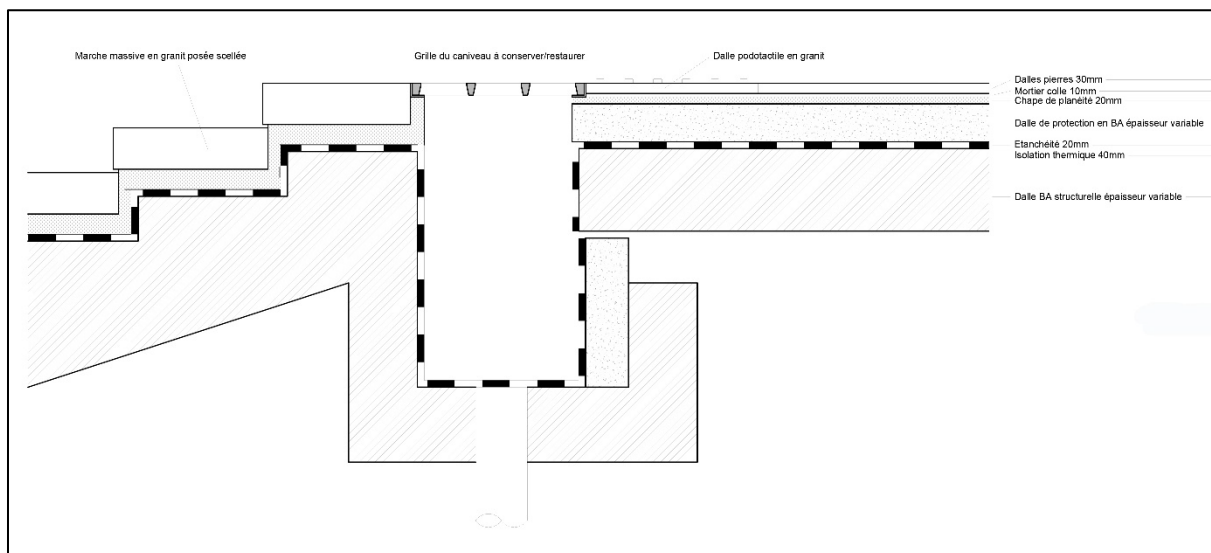
Etanchéité projetée du caniveau.

Pour le caniveau du parvis Bellechasse, l'intervention consistera en la réfection de l'étanchéité et de l'enduit de finition des parois, le bouchement de l'interstice pour supprimer le déversement vers la rampe d'accès au RER, la reprise des naissances EP. Les grilles en fonte du caniveau seront restaurées et remises en peinture.

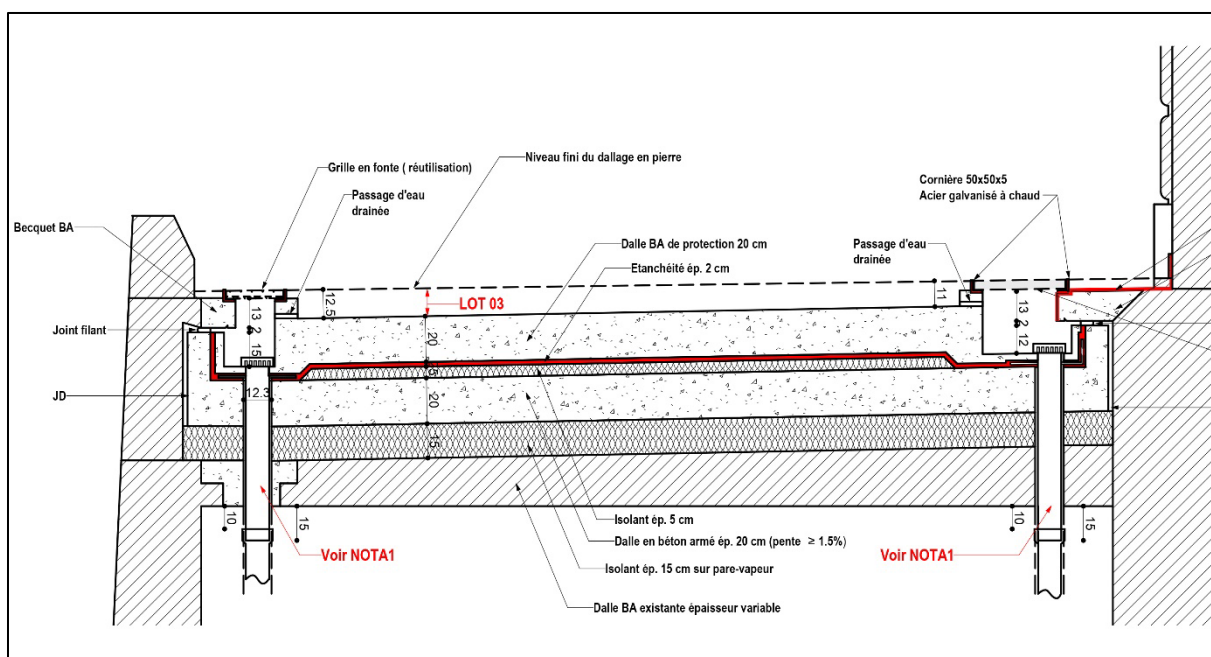
Etanchéité projetée du parvis Lille (NEMO-K).

Pour remédier à ces défauts, le complexe d'étanchéité existant et la chape de recharge seront déposés pour être repris à neuf. La chape de recharge sera remplacée par une véritable dalle structurale flottante sur une couche d'isolation thermique et désolidarisée de la dalle porteuse et des murs en rives. Elle sera recoupée par des joints de dilatation en nombre suffisant.

- Pare-vapeur.
- Isolant thermique.
- Etanchéité bicouche.
- Dalle de protection en béton armé.
- Chape de planéité pentée.
- Dalles de pierres (existantes remployées) en pose collée.

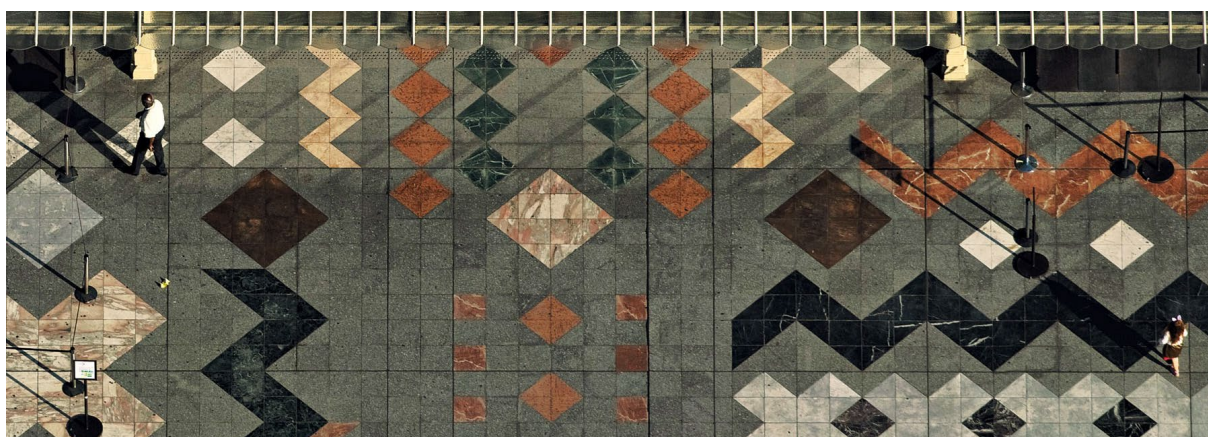
L'analyse de ce dallage conduit à plusieurs constatations :

- Nombreuses dalles fissurées, essentiellement les pierres et marbres de l'œuvre de Guy de Rougemont. Les dalles courantes en granit gris sont plus ponctuellement fissurées.

Ces pathologies observées sur les pierres polychromes et leur mauvaise adaptation à l'usage extérieur conduisent à opter pour un remplacement de ces pierres.
