## DOSSIER DE DIAGNOSTIC TECHNIQUE

**Référence : 002EW881043**  
A communiquer pour toute correspondance  
Réalisé le : 16/09/2025  
Référence mandataire : IUT  
MONTLUCON

IUT MONTLUCON  
AVENUE ARISTIDE BRIAND  
03100 MONTLUÇON

# Rapport de repérage des matériaux et produits contenant de l'amiante avant réalisation de travaux dans un immeuble bâti

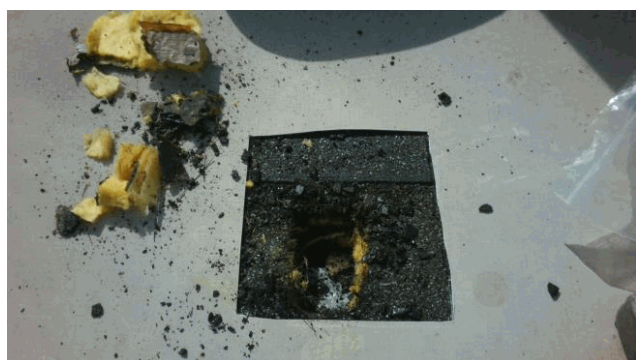
002EW881043 n°25 - 1 (P25) - Toitures IUT - Vol 1  
(Toiture terrasse)

002EW881043 n°25 - 1 (P25)	Toitures IUT - Vol 1 (Toiture terrasse)	Prélèvement négatif
002EW881043 n°26 - 1 (P26)	Toitures IUT - Vol 1 (Toiture terrasse)	Prélèvement négatif
002EW881043 n°27 - 1 (P27)	Toitures IUT - Vol 1 (Toiture terrasse)	Prélèvement négatif
002EW881043 n°28 - 1 (P28)	Toitures IUT - Vol 1 (Toiture terrasse)	Prélèvement négatif
002EW881043 n°29 - 1 (P29)	Toitures IUT - Vol 1 (Toiture terrasse)	Prélèvement positif

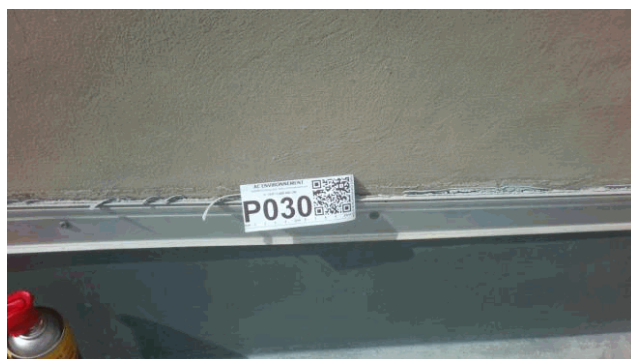
002EW881043 n°30 - 1 (P30) - Toitures IUT - Vol 1  
(Toiture terrasse)

002EW881043 n°30 - 1 (P30)	Toitures IUT - Vol 1 (Toiture terrasse)	Prélevement négatif
002EW881043 n°31 - 1 (P31)	Toitures IUT - Vol 1 (Toiture terrasse)	Prélevement négatif
002EW881043 n°32 - 1 (P32)	Toitures IUT - Vol 1 (Toiture terrasse)	Prélevement négatif
002EW881043 n°33 - 1 (P33)	Toitures IUT - Vol 1 (Toiture terrasse)	Prélevement négatif
002EW881043 n°34 - 1 (P34)	Toitures IUT - Vol 1 (Toiture terrasse)	Prélevement négatif
002EW881043 n°35 - 1 (P35)	Toitures IUT - Vol 1 (Toiture terrasse)	Prélevement négatif
002EW881043 n°36 - 1 (P36)	Toitures IUT - Vol 1 (Toiture terrasse)	Prélevement négatif
S3 - 1 (S3)	Toitures IUT - Vol 1 (Toiture terrasse)	Présence sur décision de l'opérateur de repérage
