Réf. : **A19 00116** | Indice : **A** | Date : **05/07/2019**

CNED Façade Toulouse

Diagnostic Matériaux

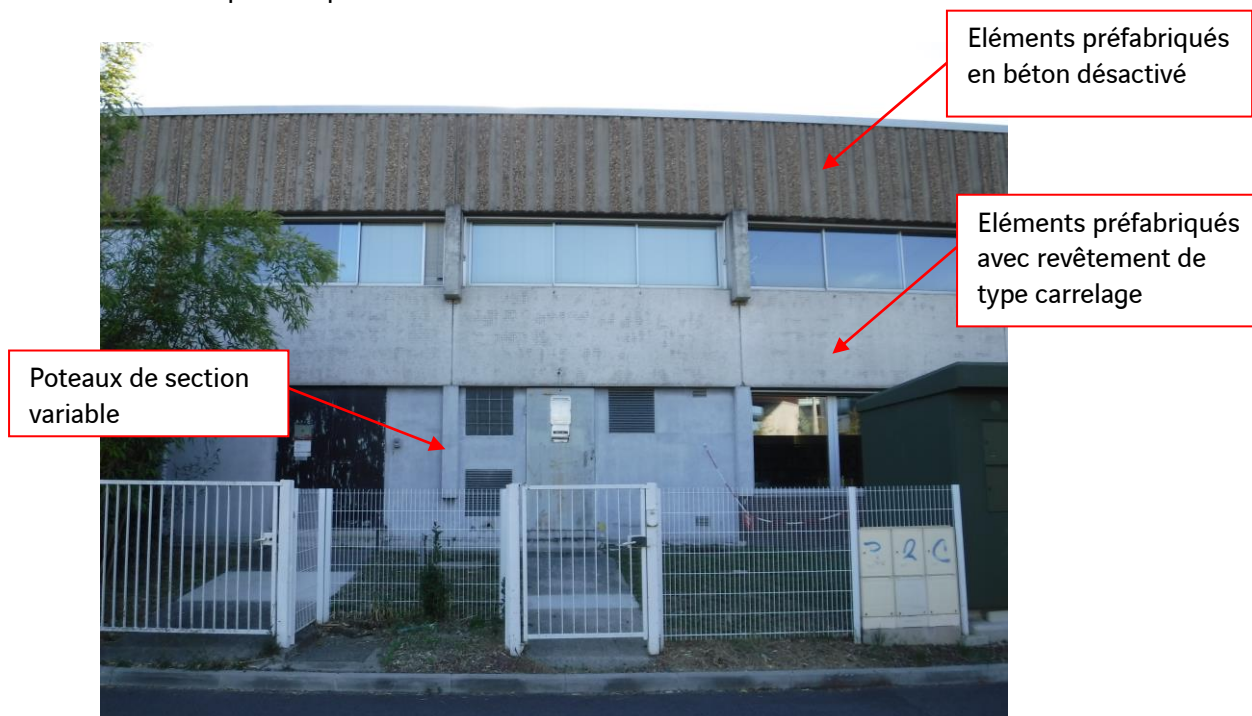
Figure 2 : vue générale de la façade ouest

Les désordres structuraux se concentrent essentiellement sur les poteaux d'angle de la façade ouest et sur les éléments préfabriqués bas et intermédiaire de l'angle sud-ouest. Nous n'avons pas relevé de désordres sur les éléments préfabriqués supérieurs.

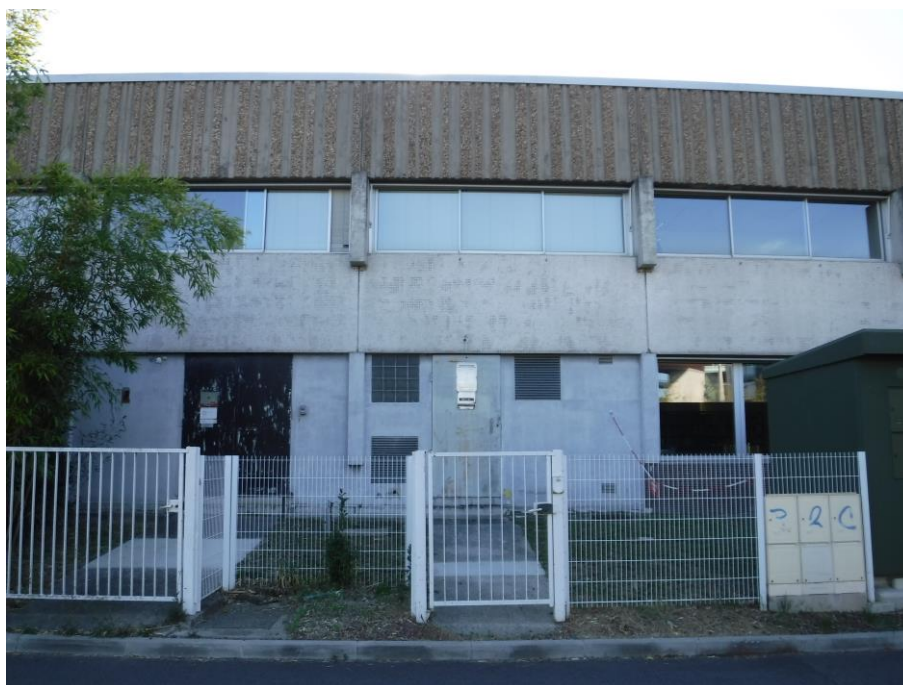
Photo n°0

Vue générale façade
