RAPPORT D'INSPECTION TELEVISEE N° 2025 04 7317

Commune :	TOULOUSE
Adresse :	CNED DE TOULOUSE
Quartier ou complément :	
Date de début d'inspection :	22 avril 2025
Date de fin d'inspection :	22 avril 2025

Client :	CNED CANOPE
----------	--------------------

Numéro de dossier :	2025 04 7317
Objectif de l'inspection :	Inspection de routine de l'état
Nom du réseau :	
Type de réseau :	Eaux usées

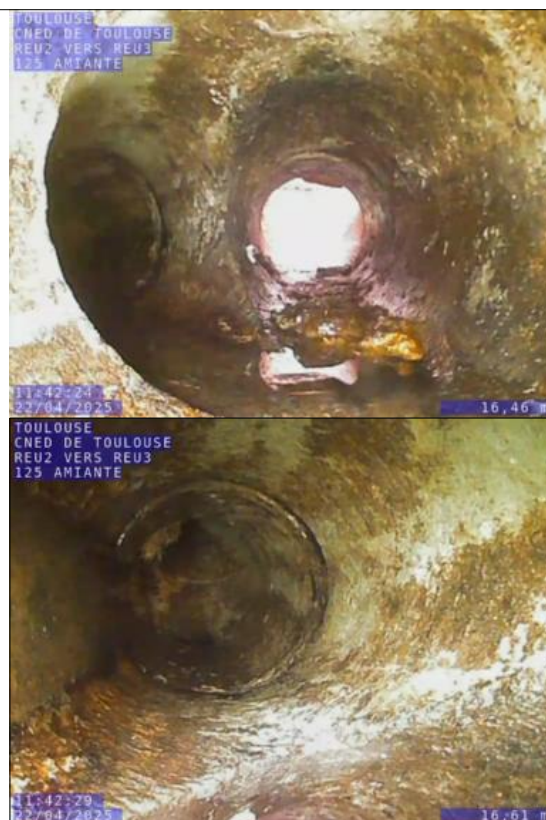
DISTANCE : 17.00 m	PHOTO : 14
---------------------------	-------------------

BCEB - Assemblage - Chambre d'inspection d'arrivée - Référence du noeud REU3

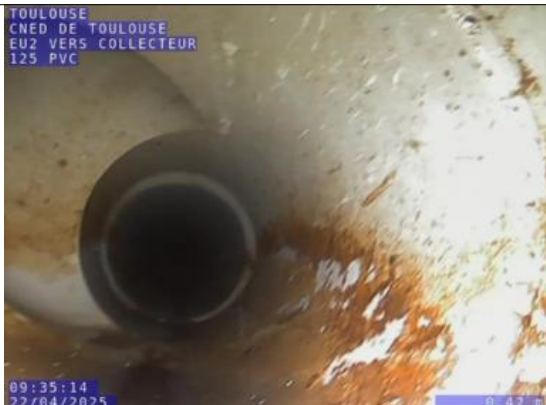
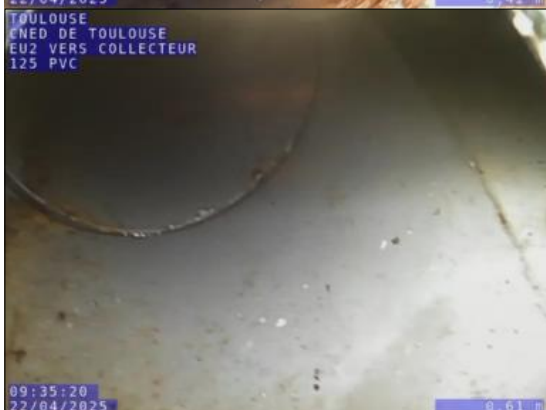
DISTANCE : 0.60 m	PHOTO : 18/19	<div>TOULOUSE CNED DE TOULOUSE EU2 VERS COLLECTEUR 125 PVC</div>

<div>09:35:20 22/04/2025</div>
OBSERVATIONS : BCAAA - Assemblage - Raccordement par culotte - Ouvert à 9h

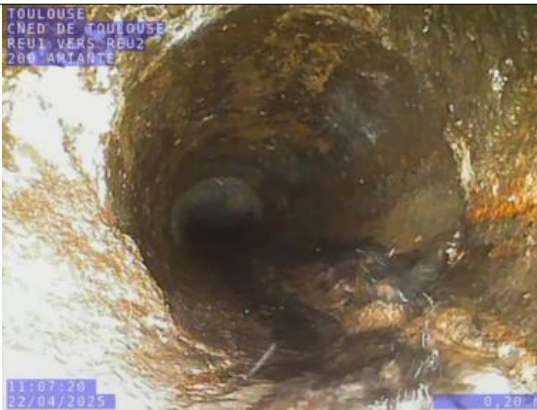
OBSERVATIONS : BCDB - Assemblage - Chambre d'inspection de départ - Référence du noeud REU1					
DISTANCE : 2.00 m		PHOTO : 38

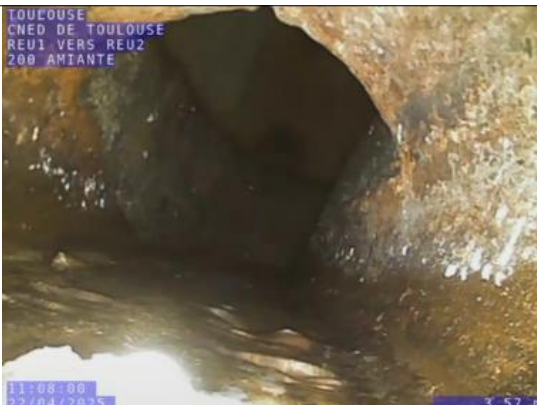
OBSERVATIONS : BAAA - Début : Réduction verticale de la section de la canalisation de 5h à 7h - Réduction de 5%					
DISTANCE : 3.90 m		PHOTO : 39

OBSERVATIONS : BAAA - Fin : Réduction verticale de la section de la canalisation de 5h à 7h - Réduction de 5% BCEA - Assemblage - Regard de visite d'arrivée - Référence du noeud REU2

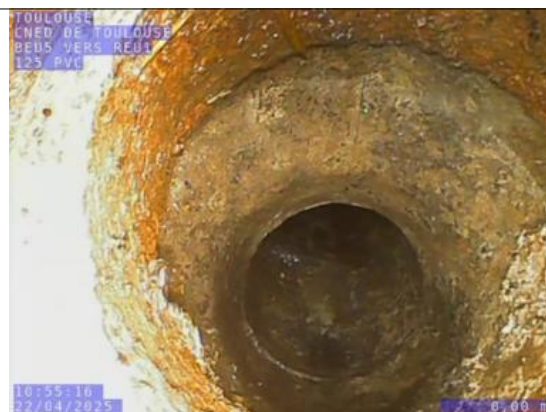
DISTANCE : 1.25 m	PHOTO : 43/44
--------------------------	----------------------

BCAAA - Assemblage - Raccordement par culotte - Ouvert à 3h

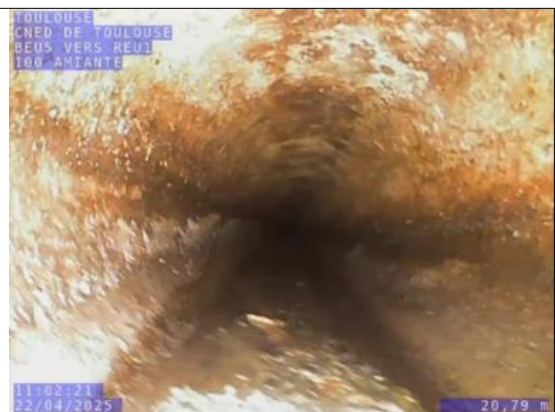
DISTANCE : 22.15 m	PHOTO : 53
---------------------------	-------------------

BDDA - Fin : Niveau d'eaux claires - Niveau 5%

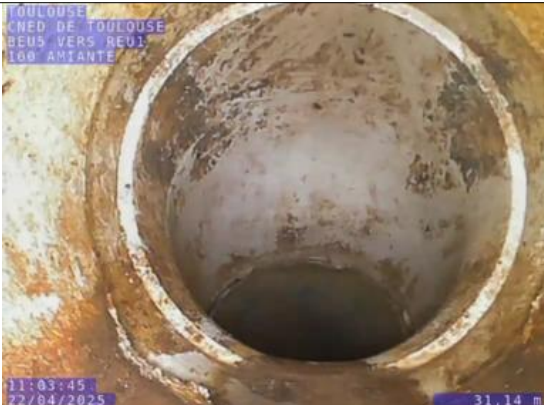
DISTANCE : 31.30 m	PHOTO : 59

31.30m / BEU5	59	BABCB - Fissure circonférentielle ouverte	
	31.60m / BEU5	60	AEDAX - Modification du matériau de la canalisation : PVC-U	33
	31.80m / BEU5	61	BCC-B - Assemblage - Courbure du collecteur vers le bas - Angle 45°	33

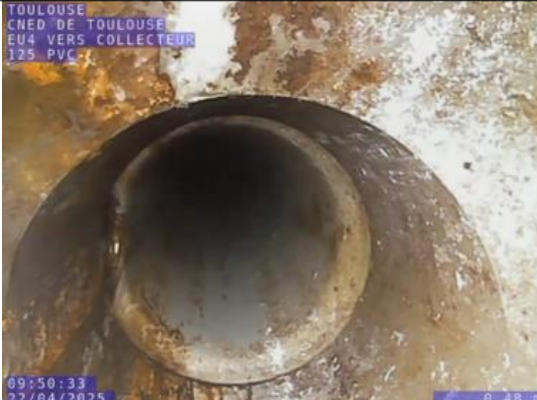
OBSERVATIONS : BCEF - Assemblage - Raccordement important d'arrivée sans regard de visite ou chambre d'inspection - Référence du noeud Collecteur BDB - Remarque générale - Fin de l'inspection

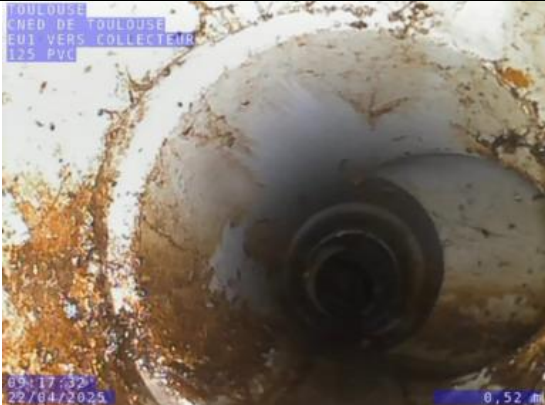
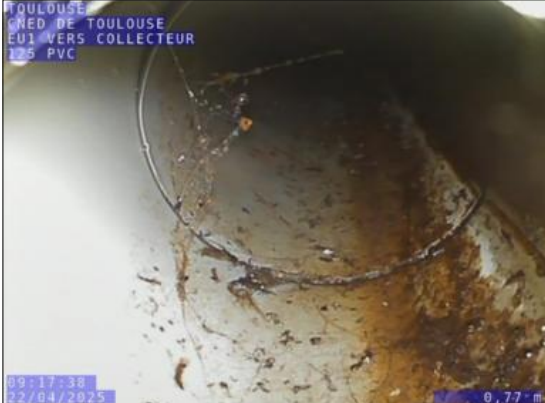
OBSERVATIONS : BCDB - Assemblage - Chambre d'inspection de départ - Référence du noeud EU1					
DISTANCE : 0.80 m		PHOTO : 69/70

OBSERVATIONS : BCAAA - Assemblage - Raccordement par culotte - Ouvert à 3h

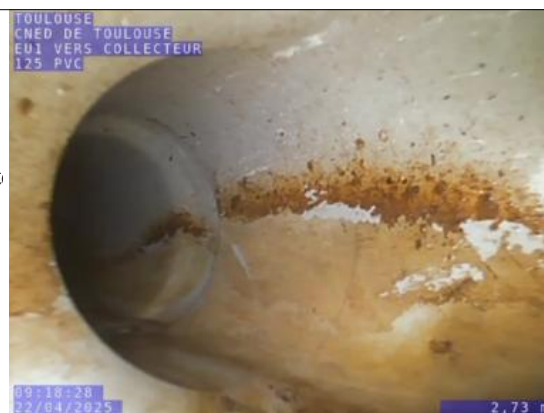
DISTANCE : 1.25 m	PHOTO : 73/74/75	 	
OBSERVATIONS : BAJA - Assemblage - Deboîtement (longitudinal) BAIAA - Assemblage - Anneau d'étanchéité visiblement déplacé mais ne dépassant pas dans la canalisation

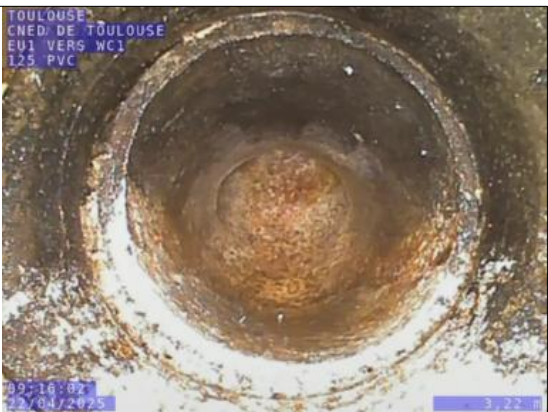
DISTANCE : 3.50 m	PHOTO : 81

OBSERVATIONS : BAJB - Assemblage - Décentrage (radial) BAIAA - Anneau d'étanchéité visiblement déplacé mais ne dépassant pas dans la canalisation de 9h à 4h

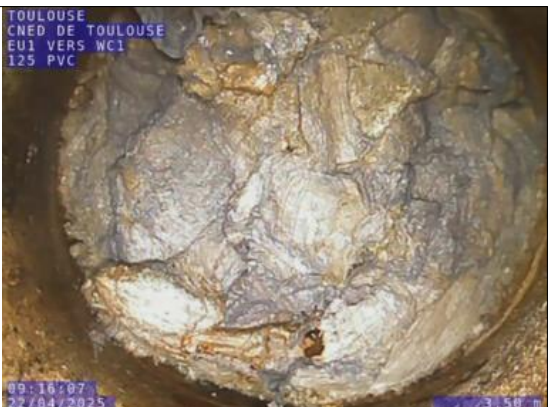
DISTANCE : 3.60 m	PHOTO : 82

OBSERVATIONS : BCC-A - Courbure du collecteur vers le haut - Angle 45°

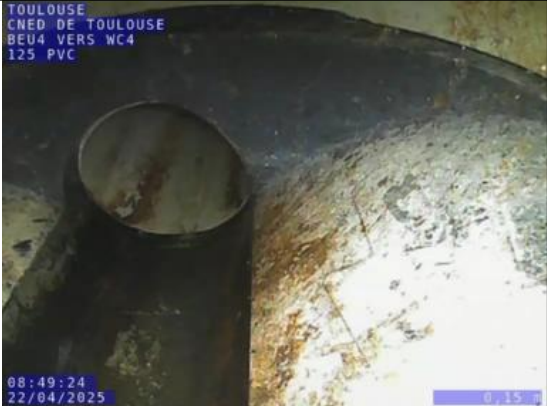
TOULOUSE CNED DE TOULOUSE Client : CNED CANOPE		Dossier : 2025 04 7317 Branchement : Brt n°7 Opérateur : J.DELGADO	
Usage du réseau : Eaux usées	Dim.(Ø ou HxL) : 125 mm			Date d'inspection : 22 avril 2025	
Matériau : PVC-U	Longueur tuyau : 3.00 m	Sens de l'inspection EU4 vers WC4		Longueur inspectée : 5.85 m Longueur mesurée : 5.85 m	
DISTANCE : 0.00 m					
BDB - Remarque générale - Début de l'inspection AEA - Nouvelle référence de support vidéo - Référence EU4 VERS WC4					
DISTANCE : 0.15 m		PHOTO : 88

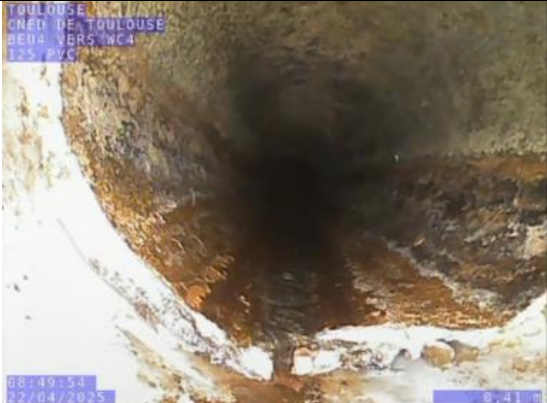
OBSERVATIONS : BCDB - Assemblage - Chambre d'inspection de départ - Référence du noeud EU4					
DISTANCE : 0.50 m		PHOTO : 89

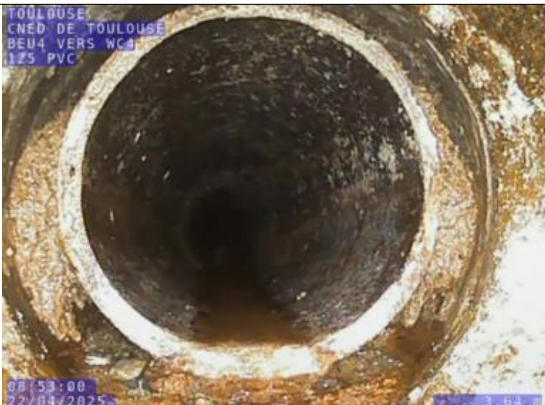
DISTANCE : 3.70 m	PHOTO : 101

OBSERVATIONS : AECA - Modification de la section transversale, forme circulaire - Diamètre 100mm

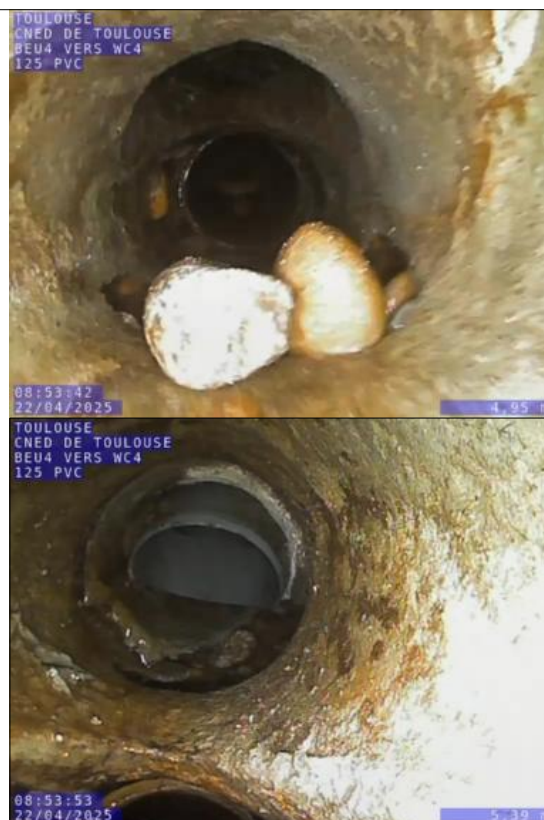
BCAAA - Assemblage - Raccordement par culotte - Ouvert à 12h

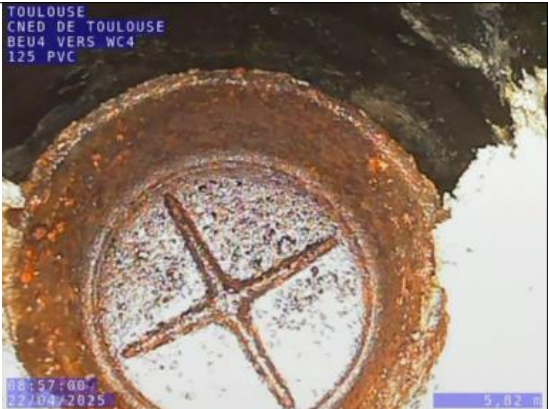
TOULOUSE CNED DE TOULOUSE Client : CNED CANOPE		Dossier : 2025 04 7317 Branchement : Brt n°7 Opérateur : J.DELGADO	
Usage du réseau : Eaux usées		Dim.(Ø ou HxL) : 125 mm		Date d'inspection : 22 avril 2025	
Matériau : PVC-U		Longueur tuyau : 3.00 m		Sens de l'inspection EU4 vers WC4	
				Longueur inspectée : 5.85 m Longueur mesurée : 5.85 m	
DISTANCE : 5.85 m		PHOTO : 111			
OBSERVATIONS : BCEZ - Ouvrage spécial d'arrivée - Référence du noeud WC4 BDB - Remarque générale - Fin de l'inspection
