## Dossier de diagnostics techniques

Rapport de mission de repérage des matériaux et produits contenant de l'amiante avant réalisation de travaux

Référence AMITRAV-E5983540-2401-V1 7 avril 2025

Bien	Bureaux hébergeant moins de 300 personnes
Adresse	3 RUE ANTONIO MACHADO - bâtiment A 31100 TOULOUSE
Propriétaire	RESEAU CANOPE / CNED 1 Avenue du Futuroscope Téléport 1 CS 80158 86961 FUTUROSCOPE CEDEX
Demandeur	RESEAU CANOPE / CNED 1 Avenue du Futuroscope Téléport 1 CS 80158 86961 FUTUROSCOPE CEDEX

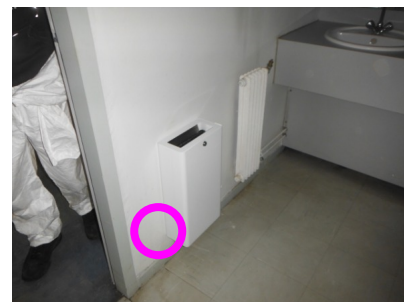
Prélèvement P041  
Pièce RDC - Sanitaire S003  
Localisation Tous les murs  
Matériaux Enduits à base de plâtre ou ciment projetés, lissés ou talochés  
Date 25 novembre 2024  
Résultat Absence d'amiante  
Commentaire

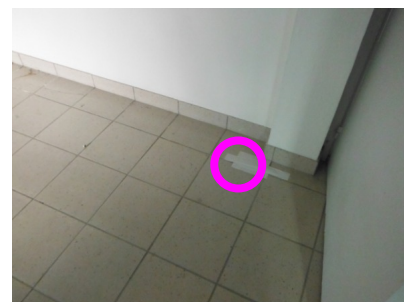
Prélèvement P044  
Pièce RDC - Archives  
016/017/018/019  
Localisation Sol  
Matériaux Colles et joints de carrelage  
Date 25 novembre 2024  
Résultat Absence d'amiante  
Commentaire

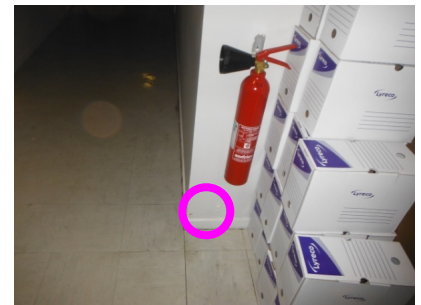
Prélèvement P046  
Pièce RDC - Circulation C 008  
Localisation Mur  
Matériaux Enduits à base de plâtre ou ciment projetés, lissés ou talochés  
Date 25 novembre 2024  
Résultat Absence d'amiante  
Commentaire

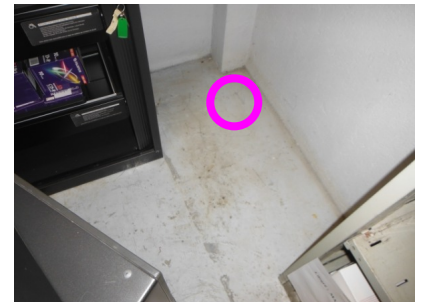
Prélèvement P047  
Pièce RDC - Salle aveugle 025  
Localisation Sol  
Matériaux Colles bitumineuses  
Date 25 novembre 2024  
Résultat Absence d'amiante  
Commentaire

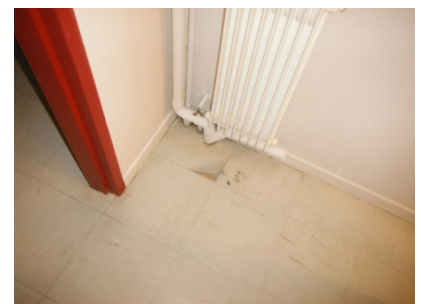
Prélèvement P048  
Pièce RDC - Sanitaires S005  
Localisation Tous les murs  
Matériaux Enduits à base de plâtre ou ciment projetés, lissés ou talochés  
Date 25 novembre 2024  
Résultat Absence d'amiante  
Commentaire

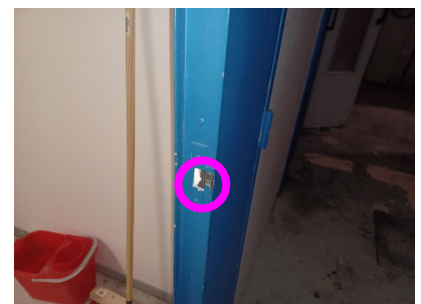
Prélèvement P057  
Pièce RDC - Sanitaires 006  
Localisation Porte CF  
Matériaux Isolants intérieurs des portes  
Date 9 décembre 2024  
Résultat Absence d'amiante  
Commentaire

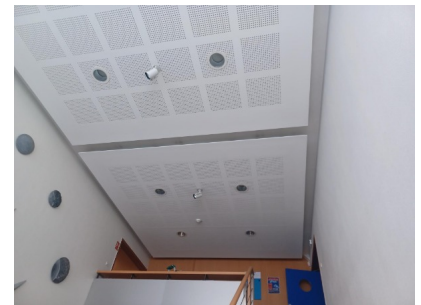
Prélèvement P061  
Pièce RDC - Hall d'entrée C002  
Localisation Plénum  
Matériaux Placoplâtre  
Date 25 mars 2025  
Résultat Absence d'amiante  
Commentaire

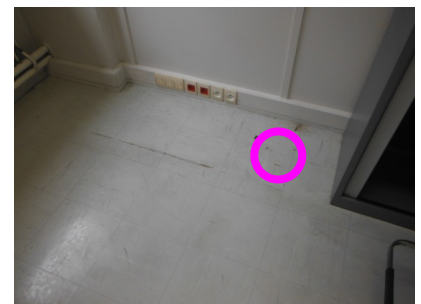
Prélèvement P001  
Pièce R+1 - Bureau 110  
Localisation Sol  
Matériaux Dalles de sol  
Date 25 novembre 2024  
Résultat Absence d'amiante  
Commentaire

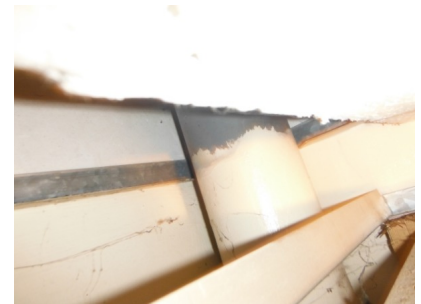
Pièce RDC - Sanitaire S003  
Localisation Descente EU  
Matériaux PVC  
Date 7 avril 2025  
Résultat Absence d'amiante

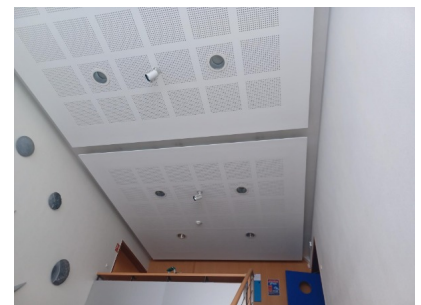
Pièce RDC - Hall d'entrée C002  
Localisation Plafond  
Matériaux Placoplâtre  
Date 7 avril 2025  
Résultat Absence d'amiante

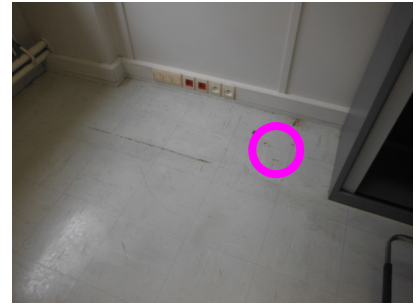
Pièce R+1 - Bureau 110  
Localisation Sol  
Matériaux Dalles de sol  
Date 7 avril 2025  
Résultat Absence d'amiante

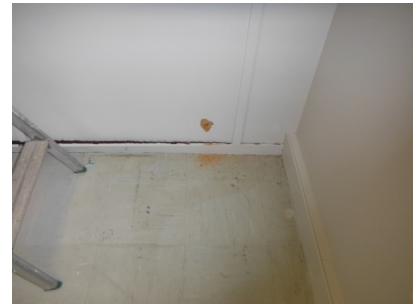
Pièce R+1 - Bureau 110  
Localisation Cloison intérieure  
Matériaux Bois  
Date 7 avril 2025  
Résultat Absence d'amiante

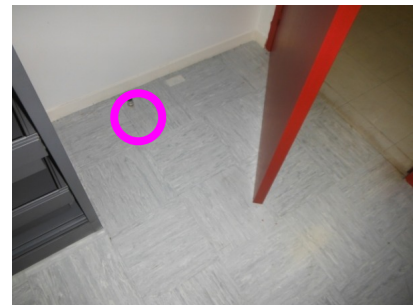
Pièce R+1 - Archives 119  
Localisation Sol  
Matériaux Dalles de sol  
Date 7 avril 2025  
Résultat Absence d'amiante

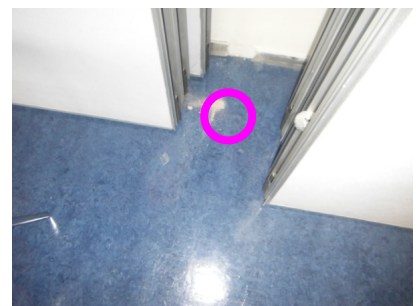
Pièce R+1 - Salle de réunion 127  
Localisation Sol  
Matériaux Ragréages  
Date 7 avril 2025  
Résultat Absence d'amiante

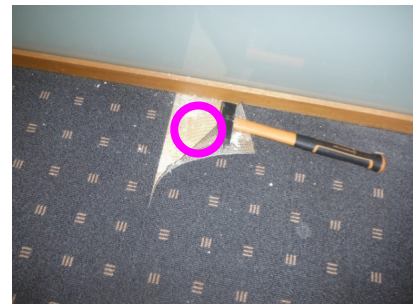
Pièce R+1 - Bureau 102  
Localisation Sol  
Matériaux Colles non bitumineuses sous moquette  
Date 7 avril 2025  
Résultat Absence d'amiante

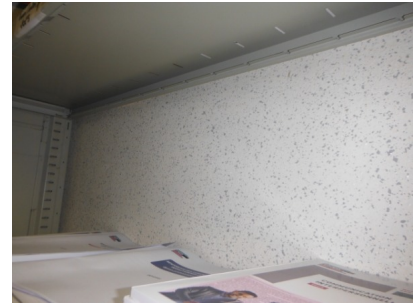
Pièce R+1 - Cabine Ascenseur  
Localisation Cabine  
Matériaux Métal, Panneaux dans les portes palières  
Date 7 avril 2025  
Résultat Absence d'amiante

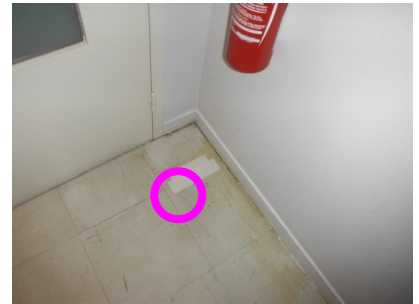
Pièce R+1 - Sanitaires 103/104  
Localisation Sol  
Matériaux Colles bitumineuses  
Date 7 avril 2025  
Résultat Absence d'amiante

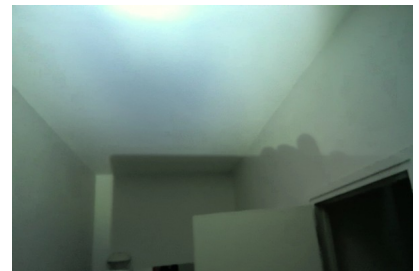
Pièce R+1 - Sanitaires S102  
Localisation Plénum  
Matériaux  
Date 7 avril 2025  
Résultat Absence d'amiante
