Rapport de Diagnostic Technique

Diagnostic technique des structures
CAMPUS MARET

Estimation de la capacité portante des zones de dallage
suivant cahier des charges BOURGOGNE STRUCTURE page
7/7 reçu par mail le 09/04/2024
3 rue du Docteur Maret
21000 DIJON

N° Rapport :
DIAG2024041661

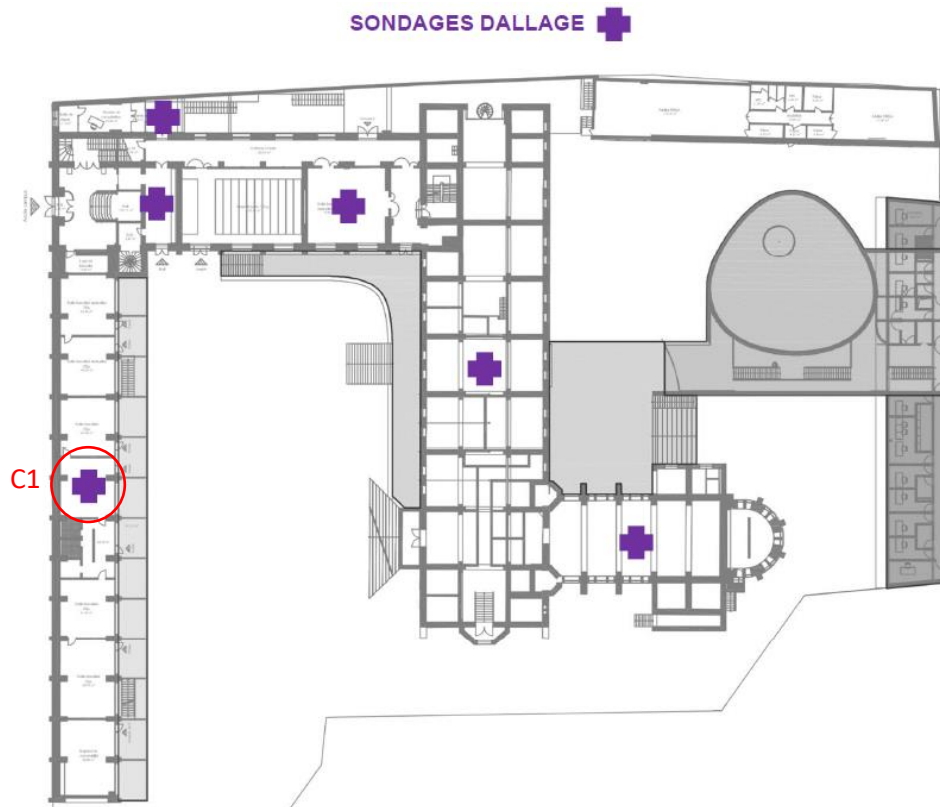
Vue en plan RDC : Localisation du sondage C1

Il n'est pas détecté d'armature dans le dallage et nous n'estimons pas la présence de voûte au droit du sondage.

Nous constatons au droit de notre carottage la présence de dallage composé de béton d'épaisseur 6 cm. Ce complexe n'entre pas dans le domaine d'application des DTU 13.3, en effet, seuls les dallages armés ou non armés en béton d'une épaisseur minimale de 12 cm sont visés (selon la destination).

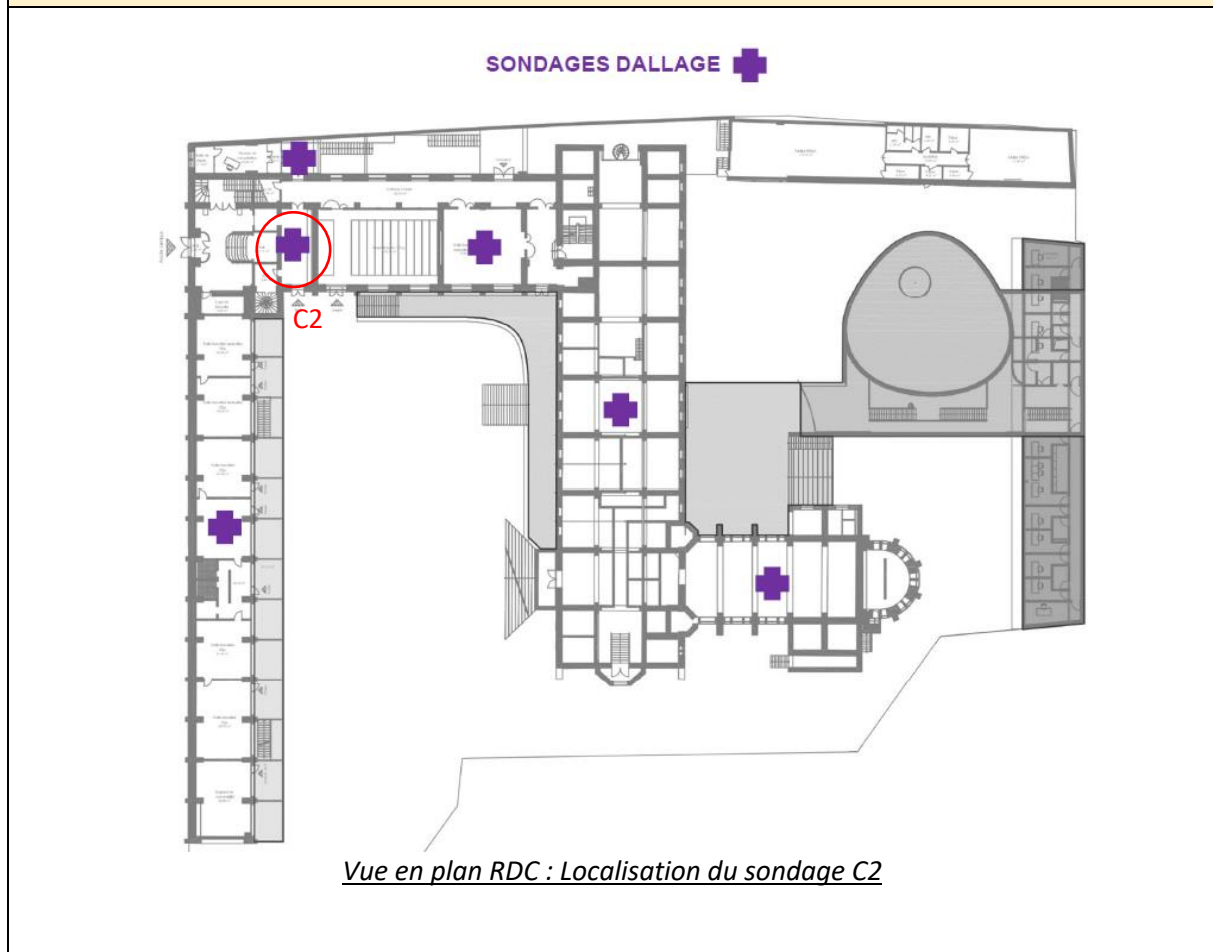
Sondage C2

Il n'est pas détecté d'armature dans le dallage et nous n'estimons pas la présence de voûte au droit du sondage.

Nous constatons au droit de notre carottage l'absence de dallage. Seule une épaisseur de mortier de 3 cm est présente. Ce complexe n'entre pas dans le domaine d'application des DTU 13.3, en effet, seuls les dallages armés ou non armés en béton d'une épaisseur minimale de 12 cm sont visés (selon la destination).
