Rapport de Diagnostic Technique visuel

Diagnostic technique visuel des structures après incendie
Cuisine RDC Bâtiment Restauration MARET
Analyse des structures après incendie
3 rue du Docteur Maret
21000 Dijon

N° Rapport :
DIAG2022072061

Date : 09/09/2022

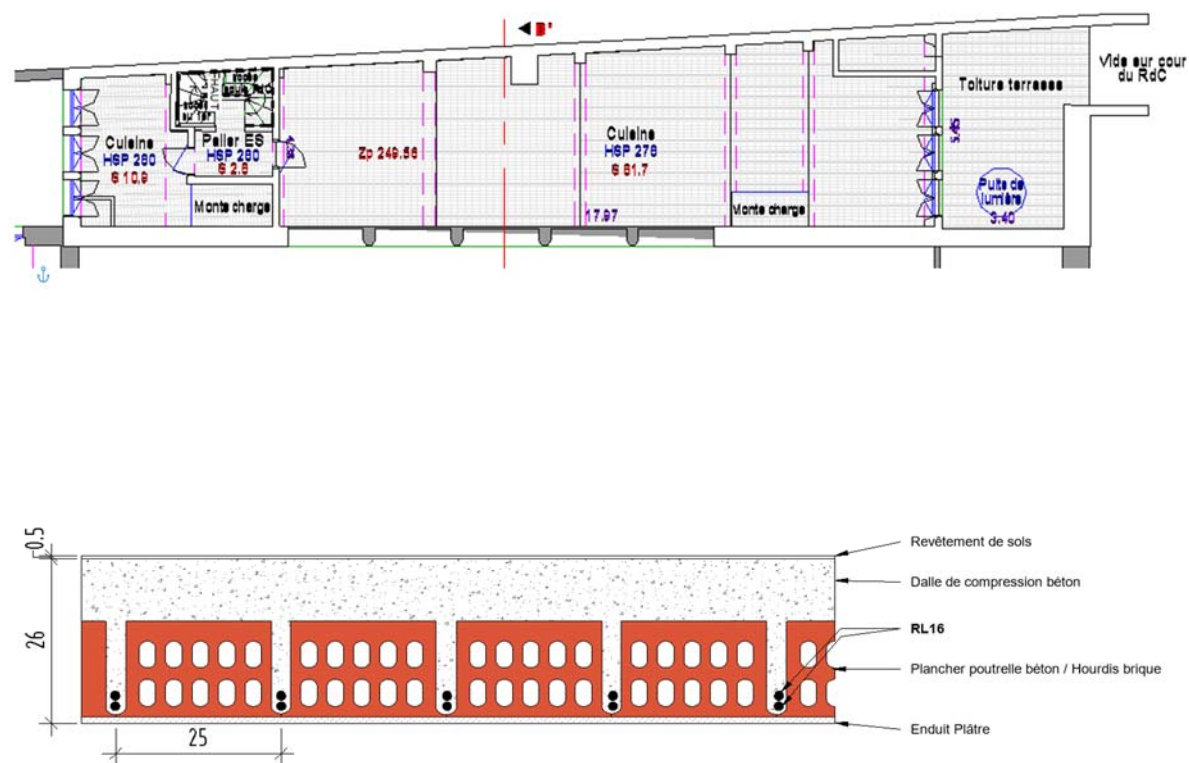
1- Principe constructif

Nous sommes en présence d'un plancher poutrelles béton coulées dans des hourdis brique et d'une dalle de compression. Dans ces planchers, l'élément essentiel est la poutrelle béton.

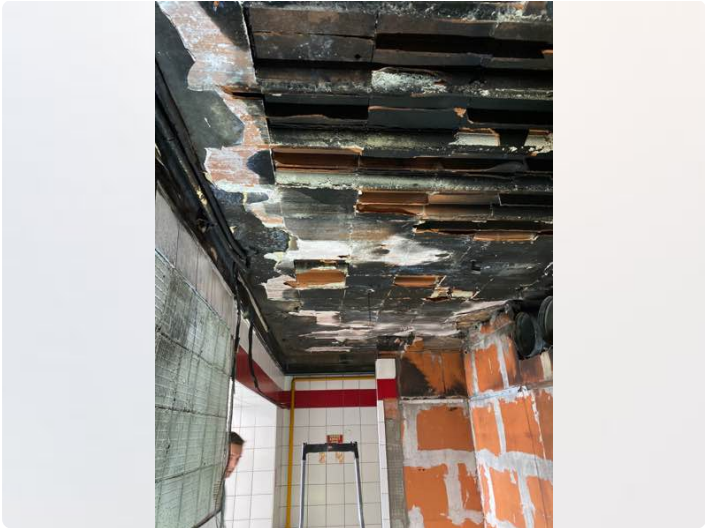
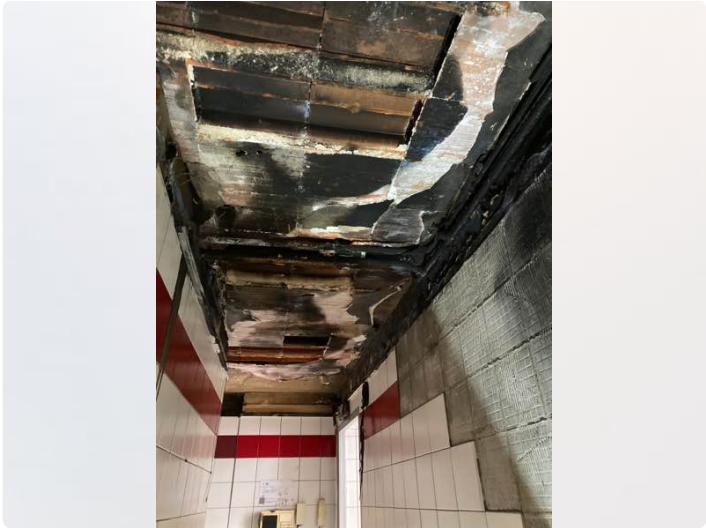
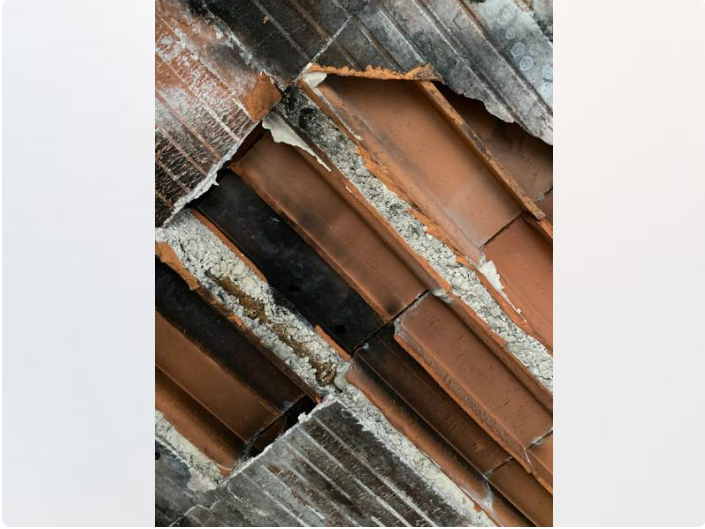
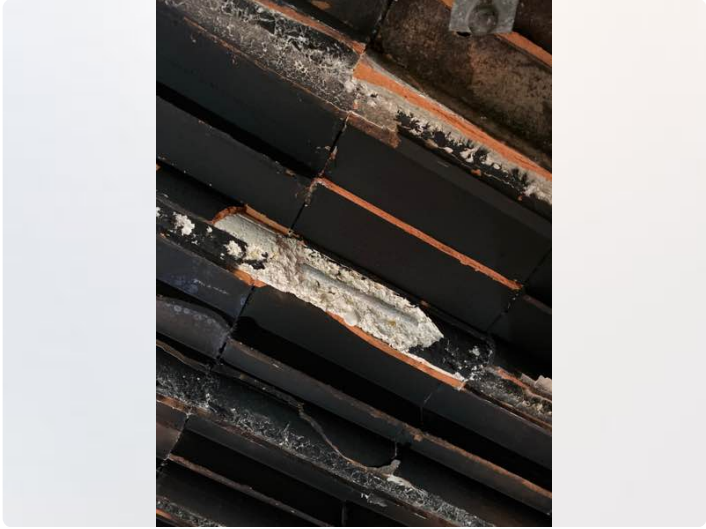
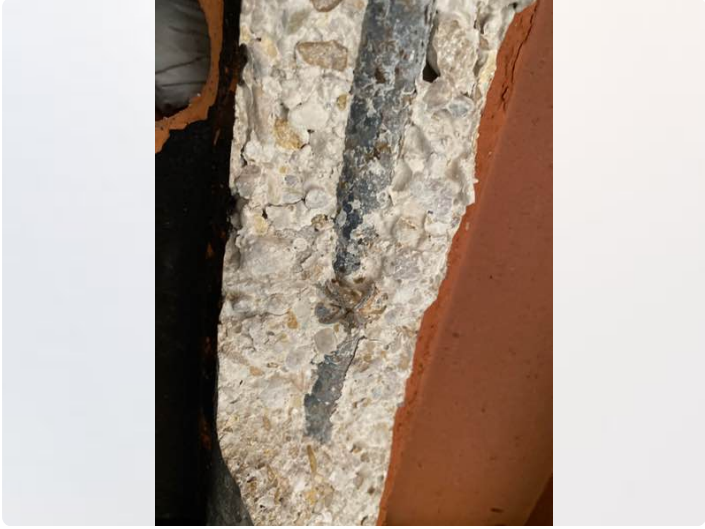
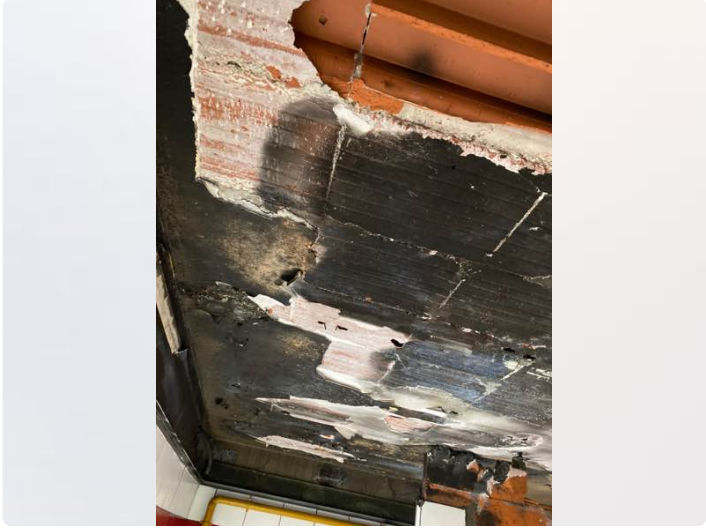
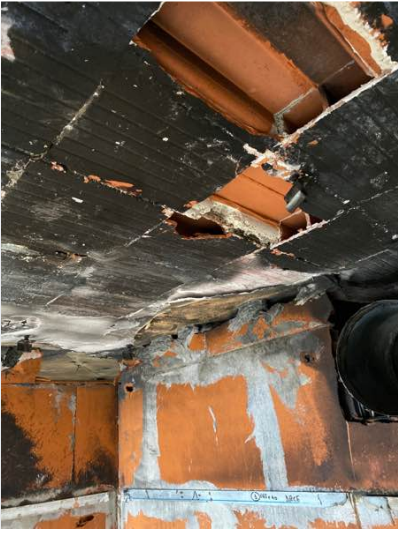
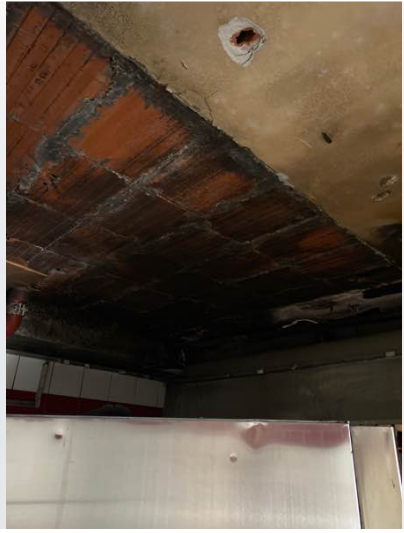
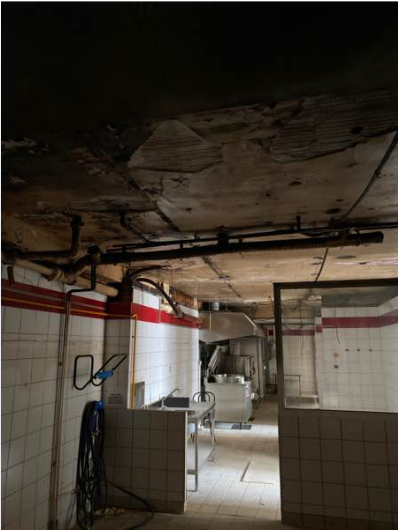
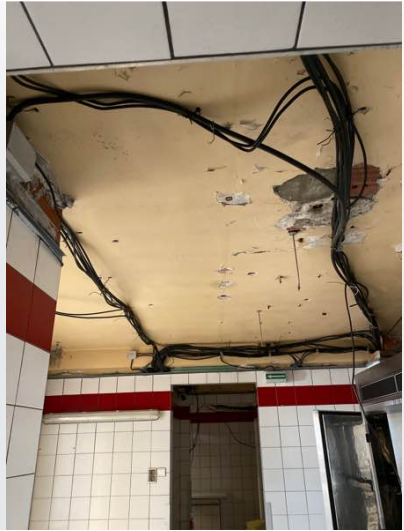
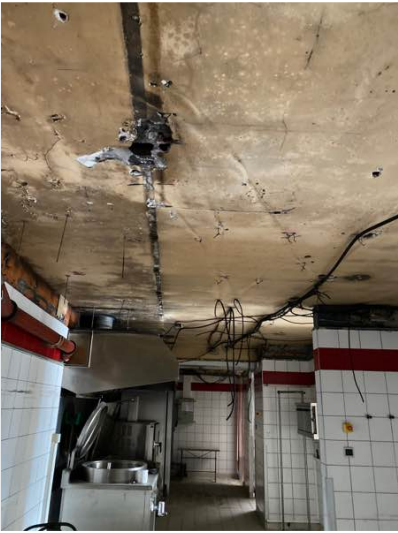
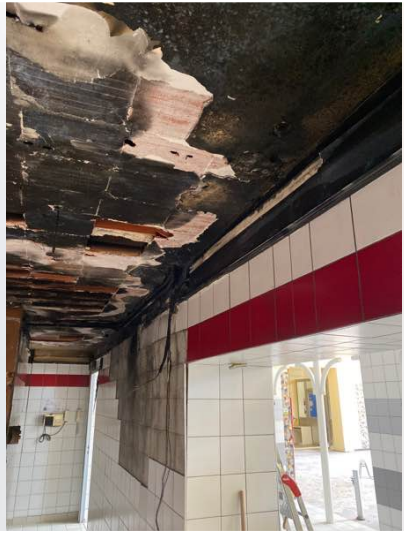
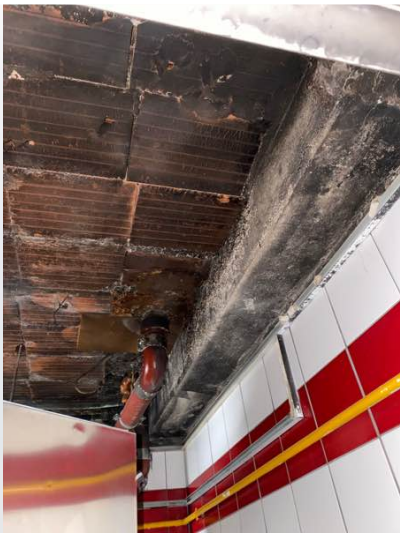
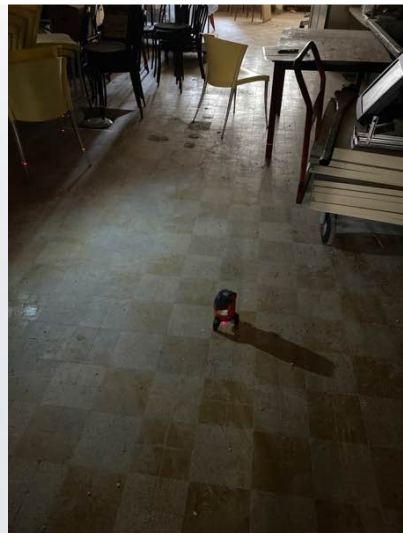
ref: 1.1

Nous constatons la présence de microfissures perpendiculaires au sens de portée des poutrelles (sur toute leur épaisseur), ce qui indique la présence d'une déformation instantanée. De plus, le béton des poutrelles est friable, une perte de résistance significative à eu lieu à notre sens.

Nous constatons dans la zone représentée ci-dessus, la présence de hourdis dégradés due à la déformation des poutrelles (mise en tension des hourdis => chute).

Analyse du plancher haut de la cuisine après incendie
