Ministère de la Justice

Constat désordres

Suite au signalement de la chute des décors dans les coursives du palais VERDUN nous nous sommes rendus sur place afin de constater des désordres.

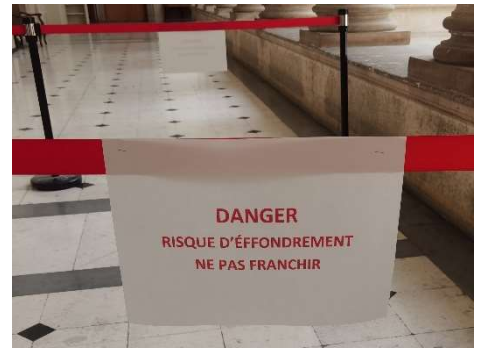
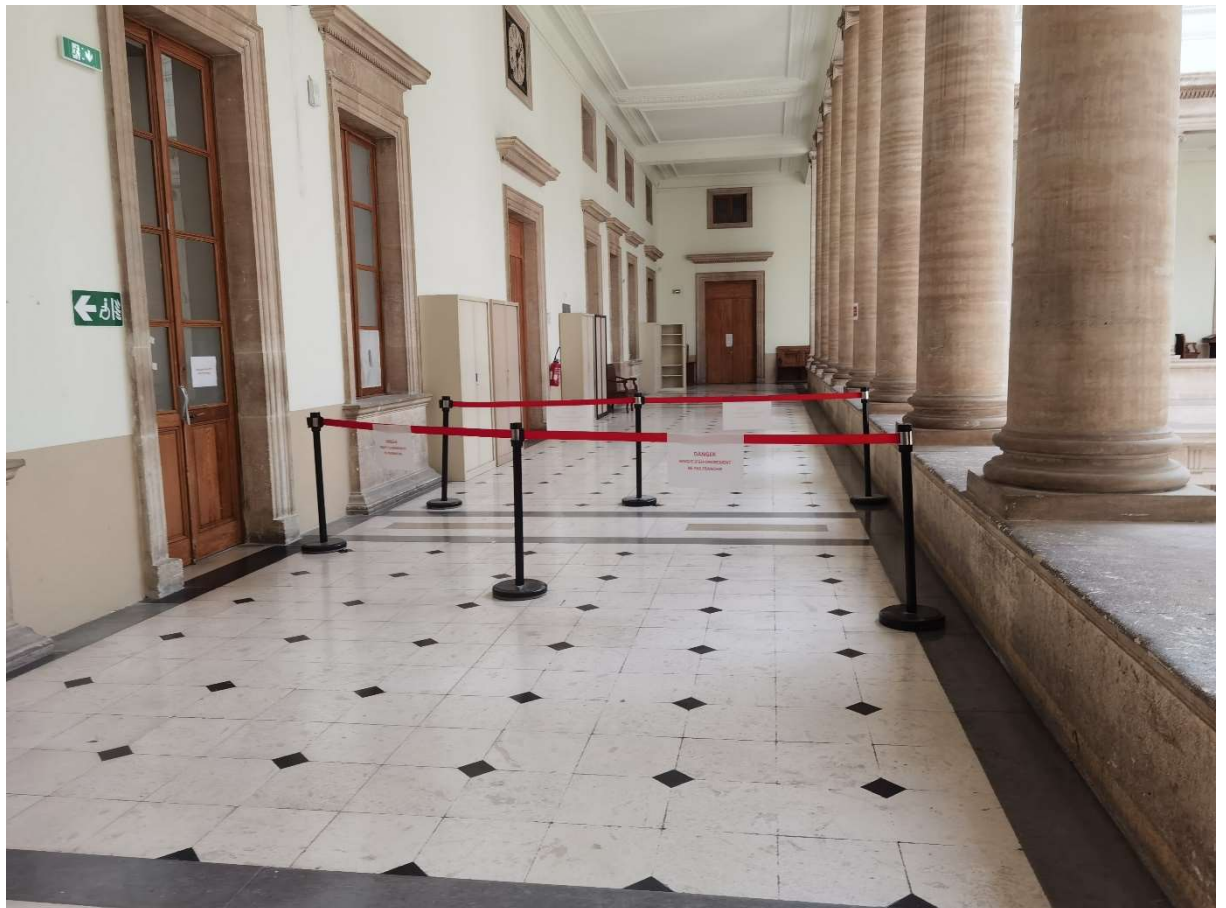
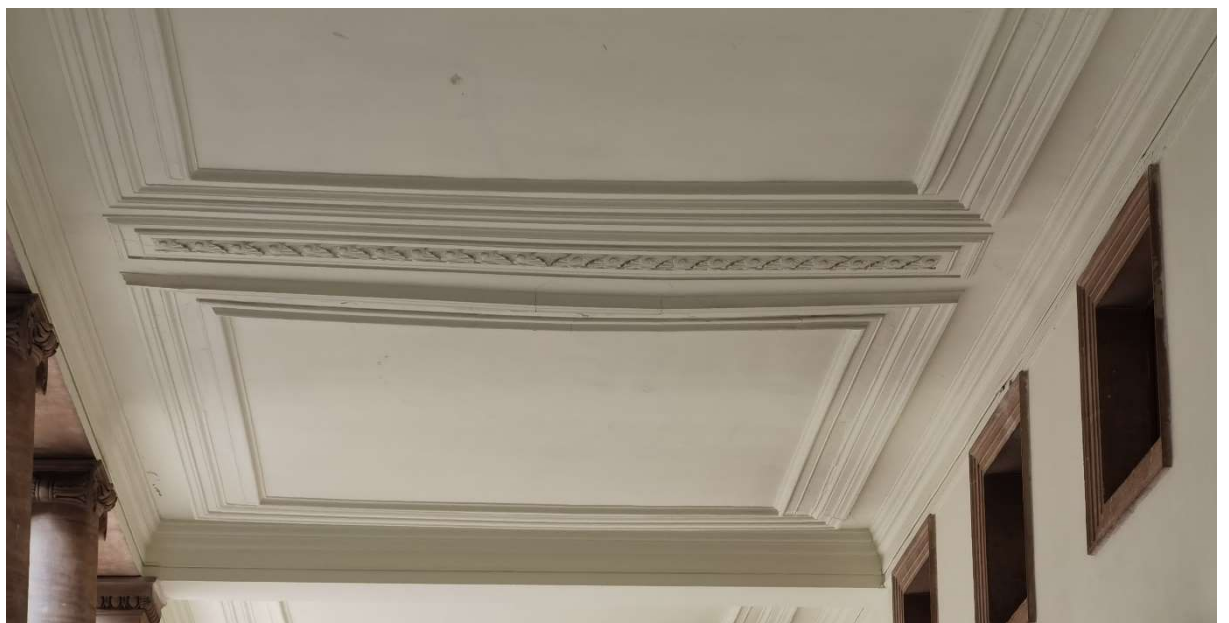
Multiples fissures horizontales

La zone en dessous est banalisée

Les décors sont fissurés, des morceaux se détachent.

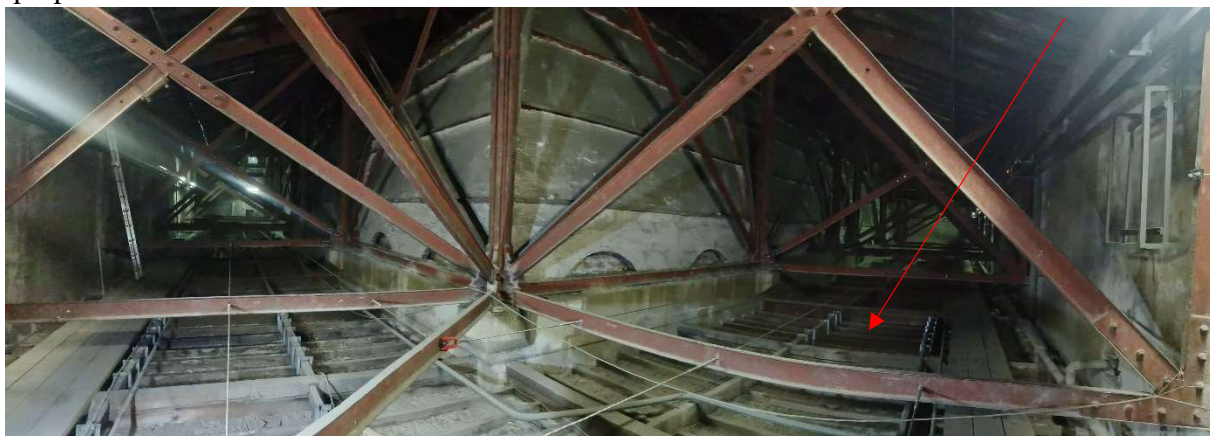
Nous avons mesuré 7 cm de flèche sous le chevron, ce qui est conséquent, les visses
qui permettent de tenir la canisse au chevron sont rouillées.

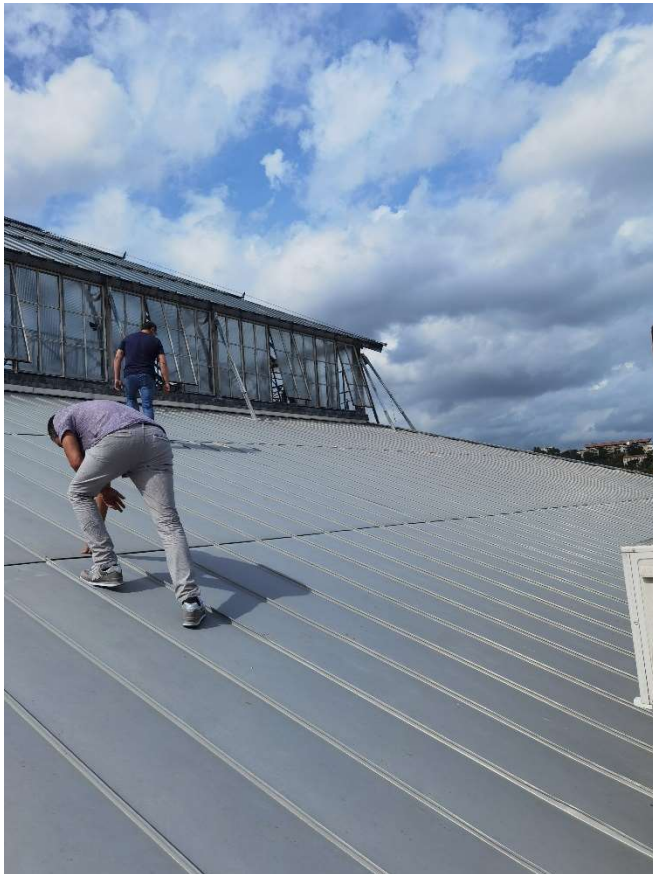
Point de contrôle sur les éléments susceptibles de présenter un risque de fuite.

Au niveau des recouvrements des plaques métalliques se posent la question de la réalisation et du respect des longueurs de recouvrement (à vérifier).

De l'eau stagne en pied de pente au niveau du pliage des joints debout, ce qui constitue un risque de fuite.
