Rapport de mission de repérage des matériaux et produits contenant de l'amiante avant la réalisation de travaux

INSPE - BATIMENT 6 - MORNE TARTENSON

REF : 2025-0194	Numéro de dossier :	2025-0194-RAT
	Date du repérage :	14/04/2025
	Fait à DUCOS, le 04/06/2025	
	Par : Jean-Yves JAGLOVSKY	
Ce document comporte 217 pages annexes comprises et ne peut être reproduit que dans son intégralité.

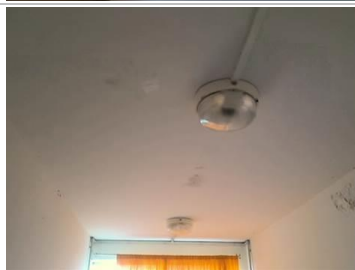
Repère	Description	Localisation	Critère de conclusion	Photo
P097	Peinture + Enduit	INSPE - Bâtiment 6 - R+3 - Pièce 6330 - Mur	Présence d'amiante (Après analyse en laboratoire)	 
P098	Peinture + Enduit	INSPE - Bâtiment 6 - R+3 - Pièce 6330 - Mur	Présence d'amiante (Après analyse en laboratoire)	 
P099	Peinture + Enduit	INSPE - Bâtiment 6 - R+3 - Pièce 6330 - Plafond	Présence d'amiante (Après analyse en laboratoire)

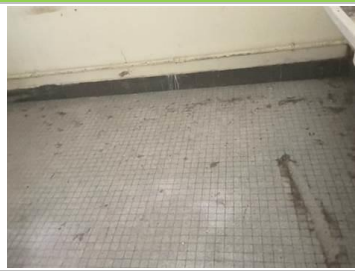
Repère	Description	Localisation	Critère de conclusion	Photo
P007	Colle de plinthe 15*15	INSPE - Bâtiment 6 - RDC - Salle d'eau2 - Plinthe	Absence d'amiante (Après analyse en laboratoire)

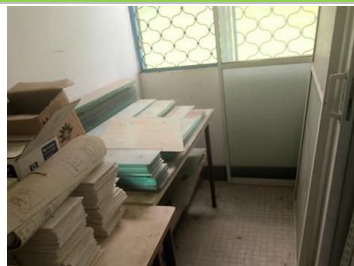
Repère	Description	Localisation	Critère de conclusion	Photo
P013	Peinture + Enduit	INSPE - Bâtiment 6 - RDC - Pièce 6005 - Mur	Absence d'amiante (Après analyse en laboratoire)

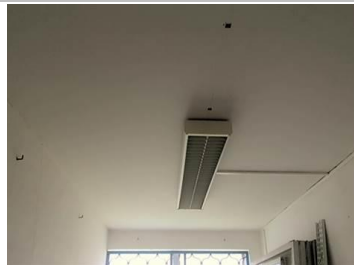
P015	Peinture + Enduit	INSPE - Bâtiment 6 - RDC - Pièce 6005 - Plafond	Absence d'amiante (Après analyse en laboratoire)

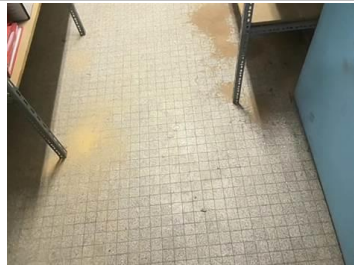
P016	Colle de carrelage 5*5 + Chape	INSPE - Bâtiment 6 - RDC - Pièce 6027 - Sol	Absence d'amiante (Après analyse en laboratoire)

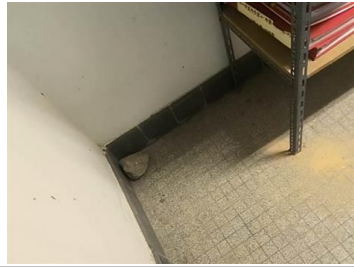
P017	Colle de plinthe 15*15	INSPE - Bâtiment 6 - RDC - Pièce 6027 - Plinthe	Absence d'amiante (Après analyse en laboratoire)

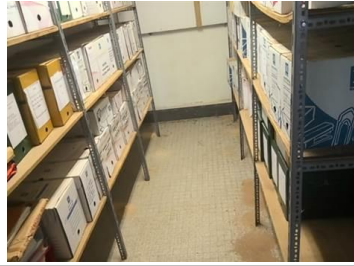
P018	Peinture + Enduit	INSPE - Bâtiment 6 - RDC - Pièce 6027 - Mur	Absence d'amiante (Après analyse en laboratoire)

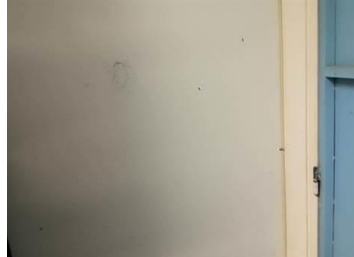
P019	Peinture + Enduit	INSPE - Bâtiment 6 - RDC - Pièce 6027 - Mur	Absence d'amiante (Après analyse en laboratoire)

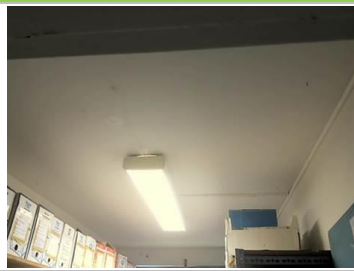
Repère	Description	Localisation	Critère de conclusion	Photo
P020	Peinture + Enduit	INSPE - Bâtiment 6 - RDC - Pièce 6027 - Plafond	Absence d'amiante (Après analyse en laboratoire)

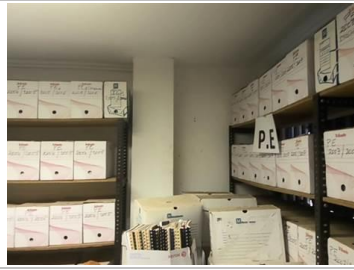
P022	Colle de plinthe 15*15	INSPE - Bâtiment 6 - RDC - Pièce 6032 - Plinthe	Absence d'amiante (Après analyse en laboratoire)	 
P024	Peinture + Enduit	INSPE - Bâtiment 6 - RDC - Pièce 6032 - Mur	Absence d'amiante (Après analyse en laboratoire)

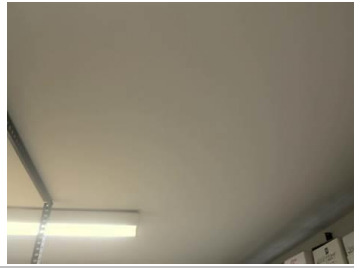
P025	Peinture + Enduit	INSPE - Bâtiment 6 - RDC - Pièce 6032 - Plafond	Absence d'amiante (Après analyse en laboratoire)

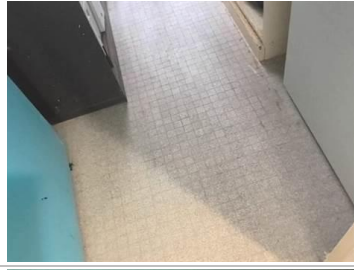
P026	Colle de carrelage 5*5 + Chape	INSPE - Bâtiment 6 - RDC - Pièce 6010 - Sol	Absence d'amiante (Après analyse en laboratoire)

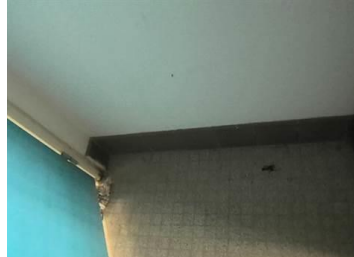
P027	Colle de plinthe 15*15	INSPE - Bâtiment 6 - RDC - Pièce 6010 - Plinthe	Absence d'amiante (Après analyse en laboratoire)

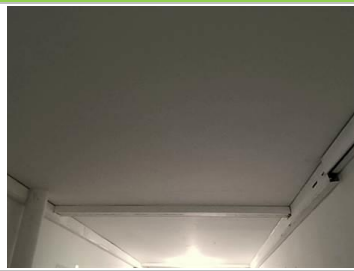
Repère	Description	Localisation	Critère de conclusion	Photo
P034	Peinture + Enduit	INSPE - Bâtiment 6 - RDC - Dégagement - Plafond	Absence d'amiante (Après analyse en laboratoire)

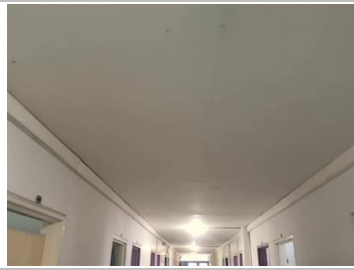
P035	Peinture + Enduit	INSPE - Bâtiment 6 - RDC - Dégagement - Plafond	Absence d'amiante (Après analyse en laboratoire)

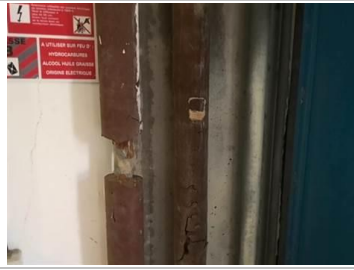
P036	Calorifugeage	INSPE - Bâtiment 6 - RDC - Dégagement - Tuyaux	Absence d'amiante (Après analyse en laboratoire)

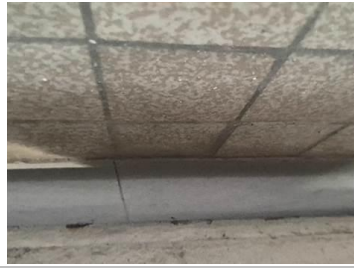
P037	Dalle de sol + Colle	INSPE - Bâtiment 6 - RDC - Pièce 6004 - Sol	Absence d'amiante (Après analyse en laboratoire)

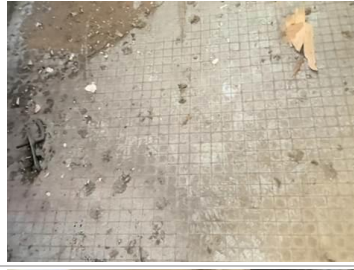
P038	Colle de carrelage 5*5 + Chape	INSPE - Bâtiment 6 - R+2 - Salle d'eau - Sol	Absence d'amiante (Après analyse en laboratoire)

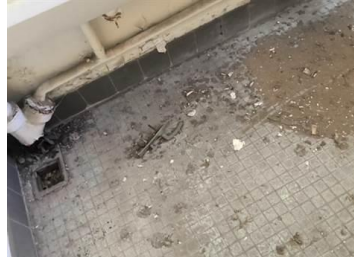
P039	Colle de plinthe 15*15	INSPE - Bâtiment 6 - R+2 - Salle d'eau - Plinthe	Absence d'amiante (Après analyse en laboratoire)

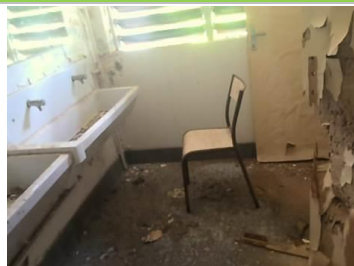
Repère	Description	Localisation	Critère de conclusion	Photo
P040	Peinture + Enduit	INSPE - Bâtiment 6 - R+2 - Salle d'eau - Mur	Absence d'amiante (Après analyse en laboratoire)

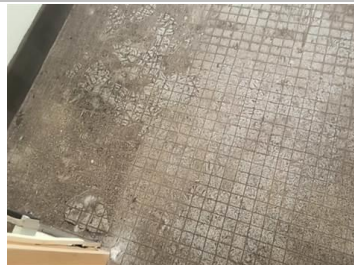
P043	Colle de carrelage 5*5 + Chape	INSPE - Bâtiment 6 - R+2 - Pièce 6207 - Sol	Absence d'amiante (Après analyse en laboratoire)

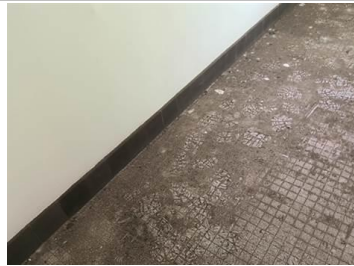
P044	Colle de plinthe 15*15	INSPE - Bâtiment 6 - R+2 - Pièce 6207 - Plinthe	Absence d'amiante (Après analyse en laboratoire)

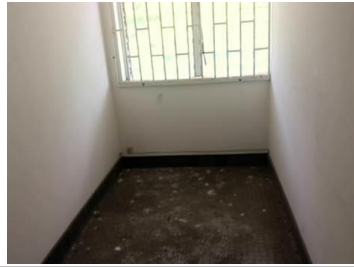
P045	Peinture + Enduit	INSPE - Bâtiment 6 - R+2 - Pièce 6207 - Mur	Absence d'amiante (Après analyse en laboratoire)

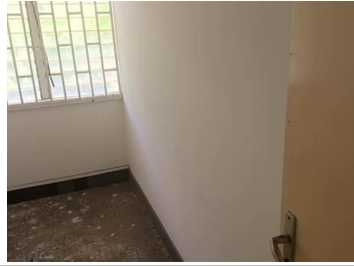
P046	Peinture + Enduit	INSPE - Bâtiment 6 - R+2 - Pièce 6207 - Mur	Absence d'amiante (Après analyse en laboratoire)

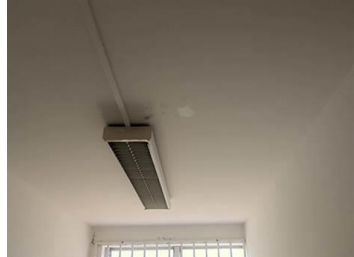
P047	Peinture + Enduit	INSPE - Bâtiment 6 - R+2 - Pièce 6207 - Plafond	Absence d'amiante (Après analyse en laboratoire)

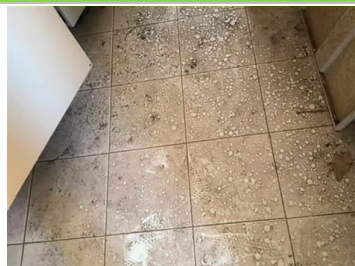
Repère	Description	Localisation	Critère de conclusion	Photo
P048	Colle de carrelage 30*30 + Chape	INSPE - Bâtiment 6 - R+2 - Pièce 6234 - Sol	Absence d'amiante (Après analyse en laboratoire)

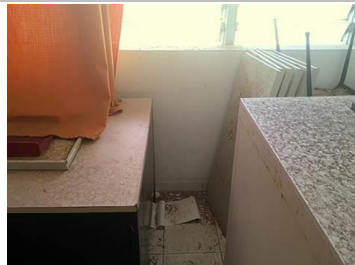
P050	Peinture + Enduit	INSPE - Bâtiment 6 - R+2 - Pièce 6234 - Mur	Absence d'amiante (Après analyse en laboratoire)

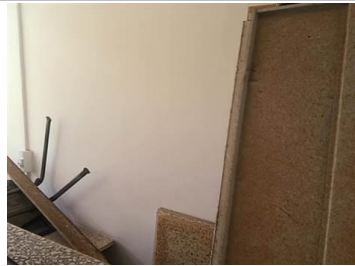
P051	Peinture + Enduit	INSPE - Bâtiment 6 - R+2 - Pièce 6234 - Mur	Absence d'amiante (Après analyse en laboratoire)

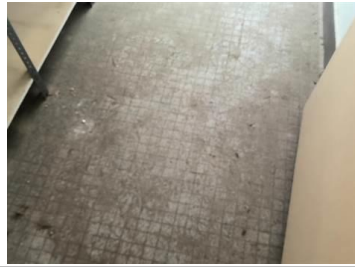
P053	Colle de carrelage 5*5 + Chape	INSPE - Bâtiment 6 - R+2 - Pièce 6228 - Sol	Absence d'amiante (Après analyse en laboratoire)

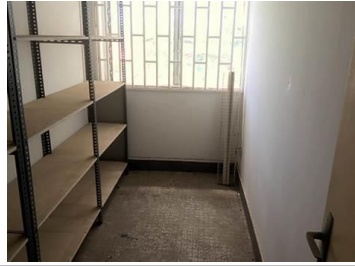
P055	Peinture + Enduit	INSPE - Bâtiment 6 - R+2 - Pièce 6228 - Mur	Absence d'amiante (Après analyse en laboratoire)

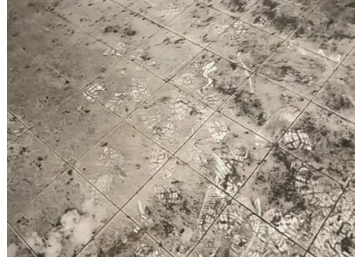
P058	Colle de carrelage 30*30 + Chape	INSPE - Bâtiment 6 - R+2 - Pièce 6202 - Sol	Absence d'amiante (Après analyse en laboratoire)

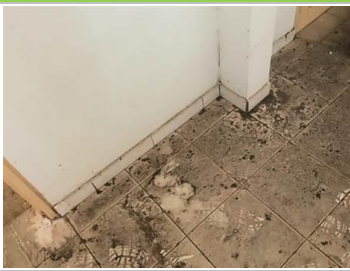
Repère	Description	Localisation	Critère de conclusion	Photo
P059	Colle de plinthe 30*8	INSPE - Bâtiment 6 - R+2 - Pièce 6202 - Plinthe	Absence d'amiante (Après analyse en laboratoire)

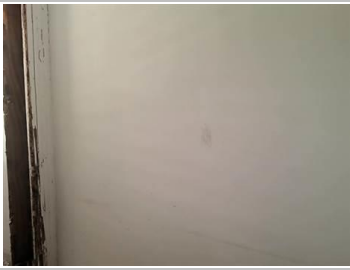
P061	Peinture + Enduit	INSPE - Bâtiment 6 - R+2 - Pièce 6202 - Mur	Absence d'amiante (Après analyse en laboratoire)

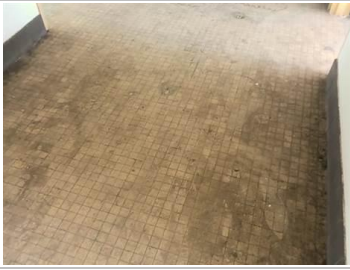
P063	Colle de carrelage 5*5 + Chape	INSPE - Bâtiment 6 - R+2 - Dégagement - Sol	Absence d'amiante (Après analyse en laboratoire)

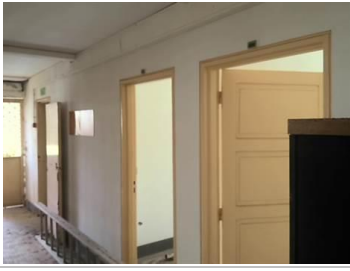
P064	Peinture + Enduit	INSPE - Bâtiment 6 - R+2 - Dégagement - Mur	Absence d'amiante (Après analyse en laboratoire)

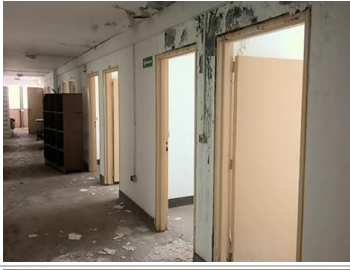
P065	Peinture + Enduit	INSPE - Bâtiment 6 - R+2 - Dégagement - Mur	Absence d'amiante (Après analyse en laboratoire)

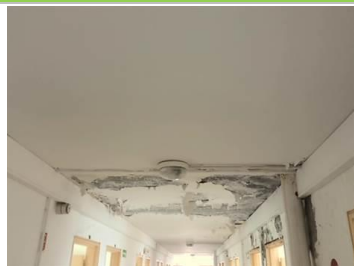
Repère	Description	Localisation	Critère de conclusion	Photo
P067	Peinture + Enduit	INSPE - Bâtiment 6 - R+2 - Dégagement - Plafond	Absence d'amiante (Après analyse en laboratoire)

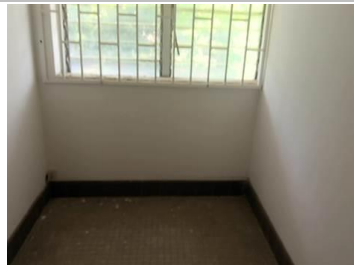
P068	Peinture + Enduit	INSPE - Bâtiment 6 - R+2 - Pièce 6211 - Mur	Absence d'amiante (Après analyse en laboratoire)

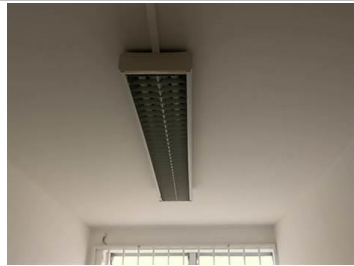
P069	Peinture + Enduit	INSPE - Bâtiment 6 - R+2 - Pièce 6211 - Plafond	Absence d'amiante (Après analyse en laboratoire)

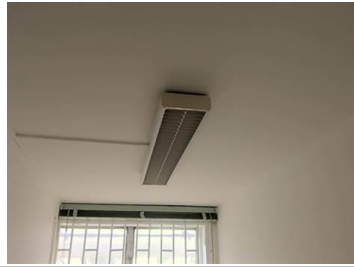
P071	Peinture + Enduit	INSPE - Bâtiment 6 - R+2 - Pièce 6214 - Plafond	Absence d'amiante (Après analyse en laboratoire)

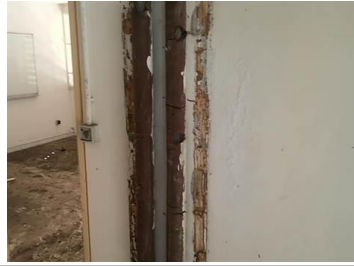
P072	Calorifugeage	INSPE - Bâtiment 6 - R+2 - Dégagement - Tuyaux	Absence d'amiante (Après analyse en laboratoire)

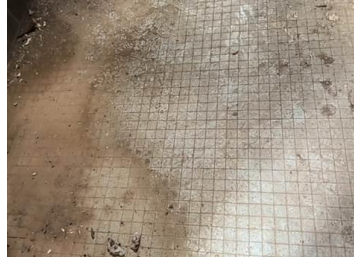
P073	Colle de carrelage 5*5 + Chape	INSPE - Bâtiment 6 - R+3 - Wc1 - Sol	Absence d'amiante (Après analyse en laboratoire)

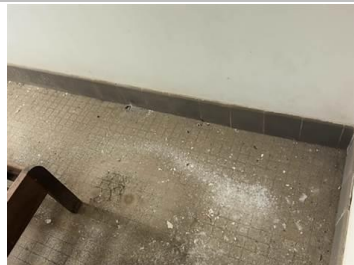
Repère	Description	Localisation	Critère de conclusion	Photo
P090	Colle de carrelage 5*5 + Chape	INSPE - Bâtiment 6 - R+3 - Pièce 6333 - Sol	Absence d'amiante (Après analyse en laboratoire)	 
P091	Colle de plinthe 15*15	INSPE - Bâtiment 6 - R+3 - Pièce 6333 - Plinthe	Absence d'amiante (Après analyse en laboratoire)

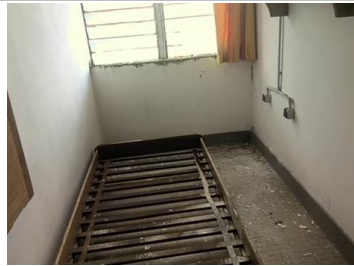
P092	Peinture + Enduit	INSPE - Bâtiment 6 - R+3 - Pièce 6333 - Mur	Absence d'amiante (Après analyse en laboratoire)

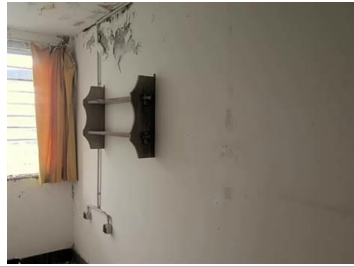
P093	Peinture + Enduit	INSPE - Bâtiment 6 - R+3 - Pièce 6333 - Mur	Absence d'amiante (Après analyse en laboratoire)

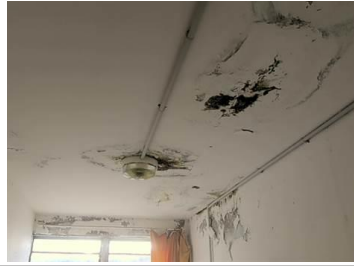
P094	Peinture + Enduit	INSPE - Bâtiment 6 - R+3 - Pièce 6333 - Plafond	Absence d'amiante (Après analyse en laboratoire)

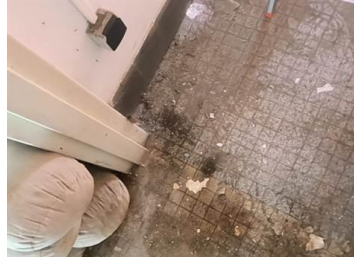
P095	Colle de carrelage 5*5 + Chape	INSPE - Bâtiment 6 - R+3 - Pièce 6330 - Sol	Absence d'amiante (Après analyse en laboratoire)

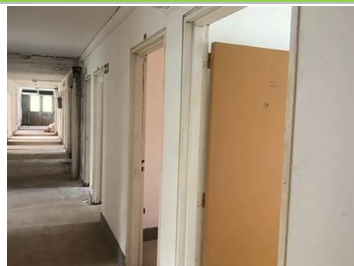
Repère	Description	Localisation	Critère de conclusion	Photo
P106	Peinture + Enduit	INSPE - Bâtiment 6 - R+3 - Dégagement - Mur	Absence d'amiante (Après analyse en laboratoire)

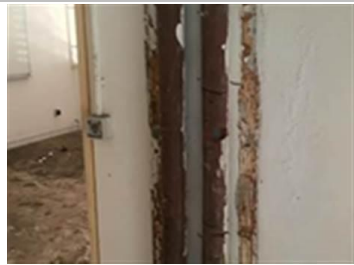
P108	Calorifugeage	INSPE - Bâtiment 6 - R+3 - Dégagement - Tuyaux	Absence d'amiante (Après analyse en laboratoire)

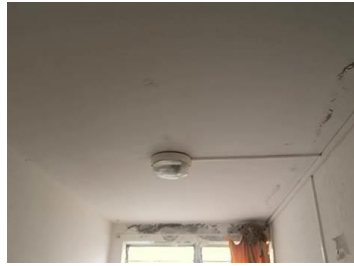
P110	Peinture + Enduit	INSPE - Bâtiment 6 - R+3 - Pièce 6315 - Plafond	Absence d'amiante (Après analyse en laboratoire)

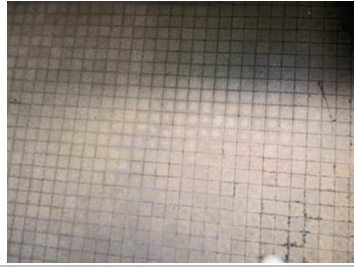
P115	Colle de carrelage 5*5 + Chape	INSPE - Bâtiment 6 - R+1 - Escalier1 - Sol	Absence d'amiante (Après analyse en laboratoire)

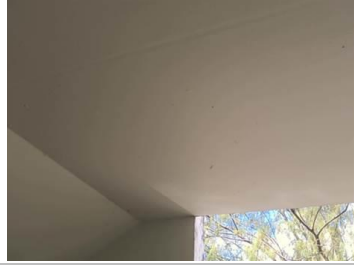
P119	Peinture + Enduit	INSPE - Bâtiment 6 - R+1 - Escalier1 - Plafond	Absence d'amiante (Après analyse en laboratoire)

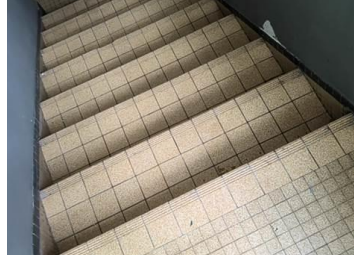
P121	Colle de carrelage 10*10	INSPE - Bâtiment 6 - R+1 - Escalier1 - Marche	Absence d'amiante (Après analyse en laboratoire)

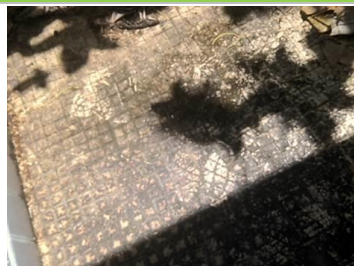
Repère	Description	Localisation	Critère de conclusion	Photo
P125	Colle de carrelage 5*5 + Chape	INSPE - Bâtiment 6 - R+3 - Escalier1 - Sol	Absence d'amiante (Après analyse en laboratoire)

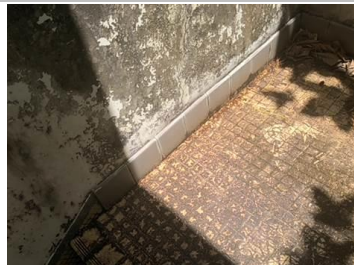
P126	Colle de plinthe 15*15	INSPE - Bâtiment 6 - R+3 - Escalier1 - Plinthe	Absence d'amiante (Après analyse en laboratoire)

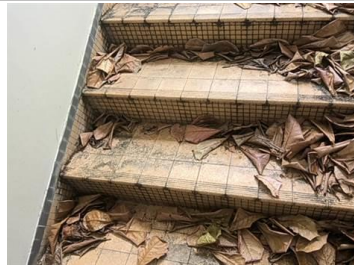
P131	Colle de carrelage 10*10	INSPE - Bâtiment 6 - R+3 - Escalier1 - Marche	Absence d'amiante (Après analyse en laboratoire)

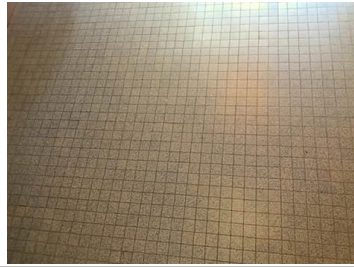
P135	Colle de carrelage 5*5 + Chape	INSPE - Bâtiment 6 - R+1 - Salle d'eau - Sol	Absence d'amiante (Après analyse en laboratoire)

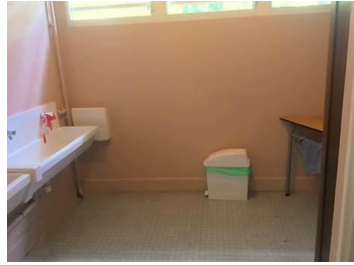
P137	Peinture + Enduit	INSPE - Bâtiment 6 - R+1 - Salle d'eau - Mur	Absence d'amiante (Après analyse en laboratoire)

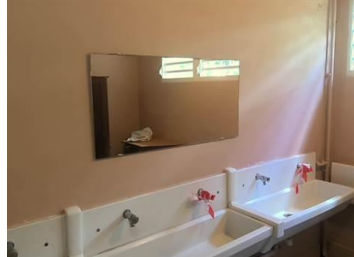
P138	Peinture + Enduit	INSPE - Bâtiment 6 - R+1 - Salle d'eau - Mur	Absence d'amiante (Après analyse en laboratoire)

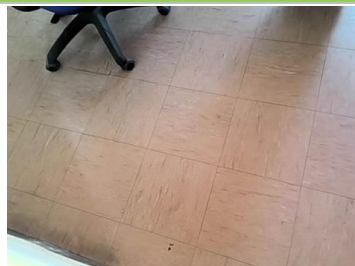
Repère	Description	Localisation	Critère de conclusion	Photo
P145	Dalle de sol + Colle + Chape	INSPE - Bâtiment 6 - R+1 - Pièce 6135 - Sol	Absence d'amiante (Après analyse en laboratoire)

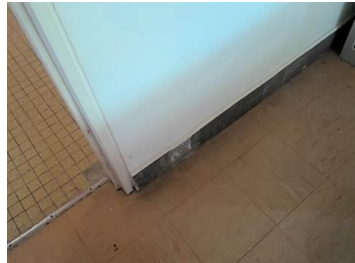
P146	Colle de plinthe 15*15	INSPE - Bâtiment 6 - R+1 - Pièce 6135 - Plinthe	Absence d'amiante (Après analyse en laboratoire)

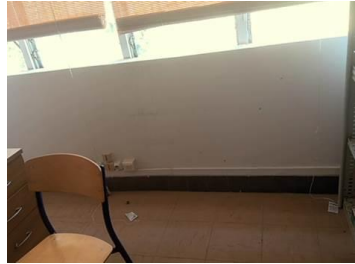
P147	Peinture + Enduit	INSPE - Bâtiment 6 - R+1 - Pièce 6135 - Mur	Absence d'amiante (Après analyse en laboratoire)

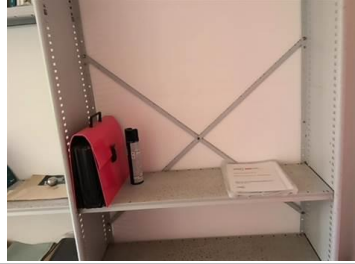
P148	Peinture + Enduit	INSPE - Bâtiment 6 - R+1 - Pièce 6135 - Mur	Absence d'amiante (Après analyse en laboratoire)

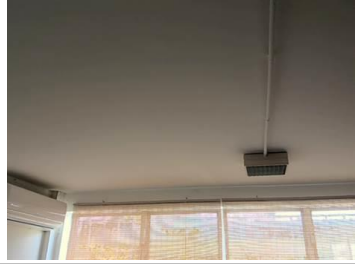
P149	Peinture + Enduit	INSPE - Bâtiment 6 - R+1 - Pièce 6135 - Plafond	Absence d'amiante (Après analyse en laboratoire)

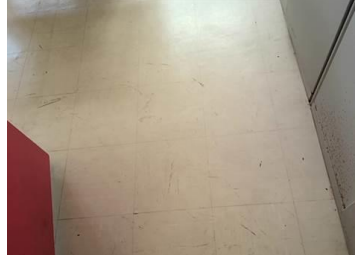
P150	Dalle de sol + Colle + Chape	INSPE - Bâtiment 6 - R+1 - Pièce 6132 - Sol	Absence d'amiante (Après analyse en laboratoire)

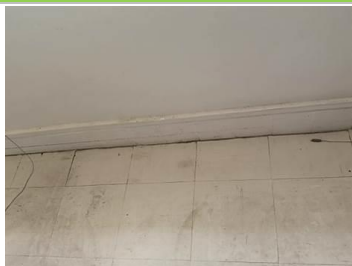
Repère	Description	Localisation	Critère de conclusion	Photo
P151	Colle de plinthe 15*15	INSPE - Bâtiment 6 - R+1 - Pièce 6132 - Plinthe	Absence d'amiante (Après analyse en laboratoire)

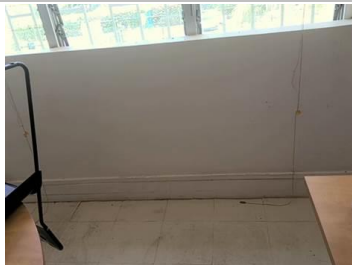
P152	Peinture + Enduit	INSPE - Bâtiment 6 - R+1 - Pièce 6132 - Mur	Absence d'amiante (Après analyse en laboratoire)

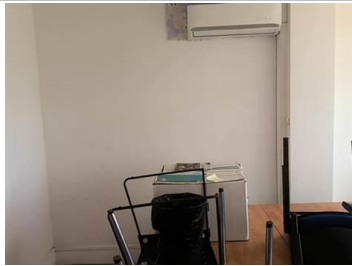
P153	Peinture + Enduit	INSPE - Bâtiment 6 - R+1 - Pièce 6132 - Mur	Absence d'amiante (Après analyse en laboratoire)

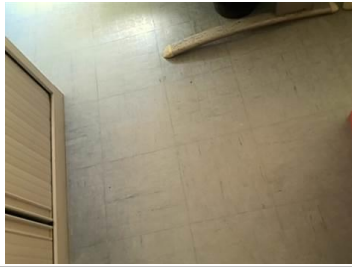
P155	Dalle de sol + Colle + Chape	INSPE - Bâtiment 6 - R+1 - Pièce 6123 - Sol	Absence d'amiante (Après analyse en laboratoire)

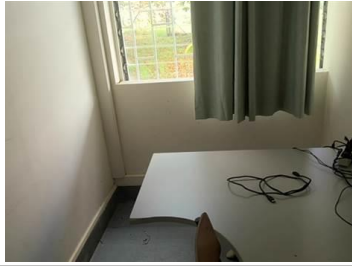
P156	Peinture + Enduit	INSPE - Bâtiment 6 - R+1 - Pièce 6123 - Mur	Absence d'amiante (Après analyse en laboratoire)

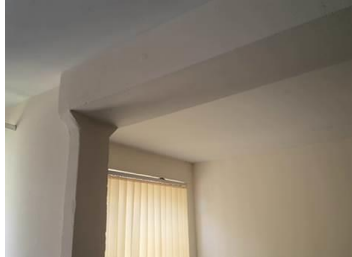
P157	Peinture + Enduit	INSPE - Bâtiment 6 - R+1 - Pièce 6123 - Poteau/Poutre	Absence d'amiante (Après analyse en laboratoire)

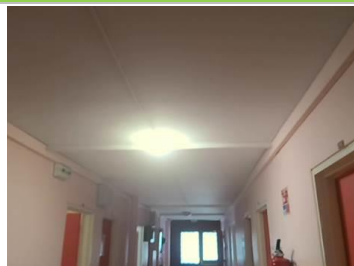
Repère	Description	Localisation	Critère de conclusion	Photo
P167	Peinture + Enduit	INSPE - Bâtiment 6 - R+1 - Dégagement - Plafond	Absence d'amiante (Après analyse en laboratoire)

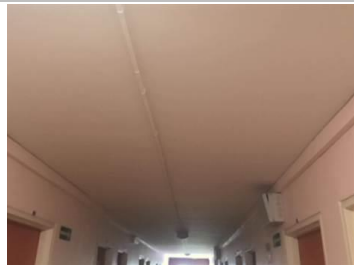
P168	Peinture + Enduit	INSPE - Bâtiment 6 - R+1 - Dégagement - Plafond	Absence d'amiante (Après analyse en laboratoire)

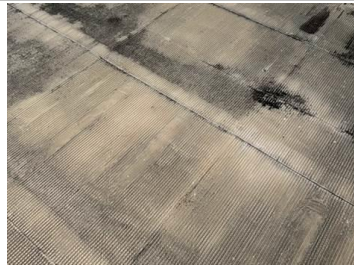
P169	Complexe d'étanchéité + Chape	INSPE - Bâtiment 6 - Toiture - Sol	Absence d'amiante (Après analyse en laboratoire)

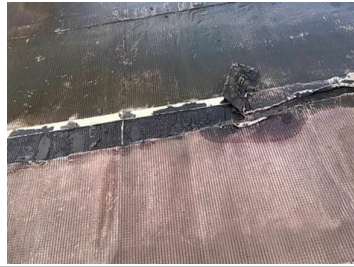
P170	Complexe d'étanchéité + Chape	INSPE - Bâtiment 6 - Toiture - Sol	Absence d'amiante (Après analyse en laboratoire)

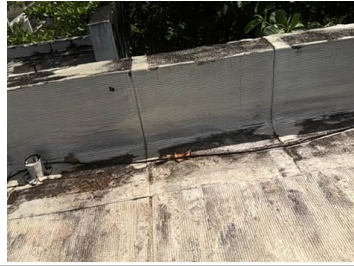
P171	Complexe d'étanchéité + Enduit	INSPE - Bâtiment 6 - Toiture - Acrotère pignon 1	Absence d'amiante (Après analyse en laboratoire)

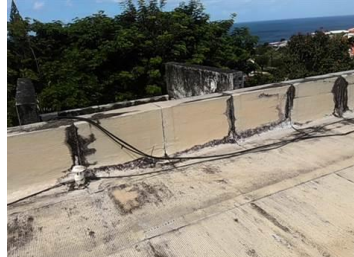
P172	Complexe d'étanchéité + Enduit	INSPE - Bâtiment 6 - Toiture - Acrotère pignon 2	Absence d'amiante (Après analyse en laboratoire)

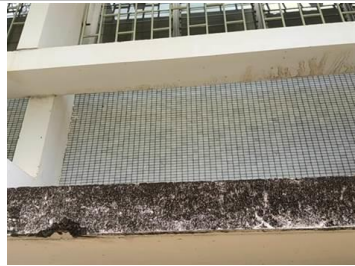
P189	Peinture + Enduit	INSPE - Bâtiment 6 - Façade 1 - R+1 - Tableau	Absence d'amiante (Après analyse en laboratoire)

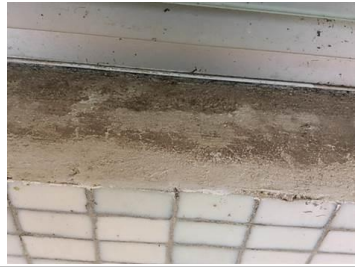
P195	Colle de carrelage 4*2	INSPE - Bâtiment 6 - Façade 1 - R+2 - Carrelage	Absence d'amiante (Après analyse en laboratoire)

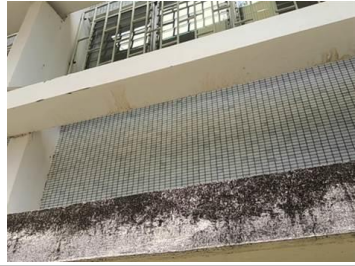
P196	Peinture + Enduit	INSPE - Bâtiment 6 - Façade 1 - R+2 - Tableau	Absence d'amiante (Après analyse en laboratoire)

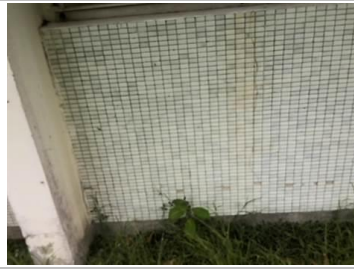
P220	Peinture + Enduit	INSPE - Bâtiment 6 - Façade 2 - R+1 - Tableau	Absence d'amiante (Après analyse en laboratoire)

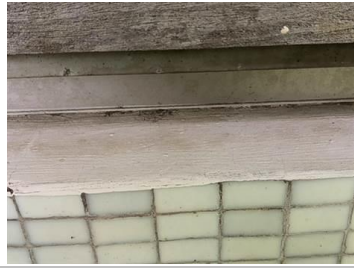
P225	Peinture + Enduit	INSPE - Bâtiment 6 - Façade 2 - R+2 - Mur	Absence d'amiante (Après analyse en laboratoire)	 
P226	Colle de carrelage 4*2	INSPE - Bâtiment 6 - Façade 2 - R+2 - Carrelage	Absence d'amiante (Après analyse en laboratoire)

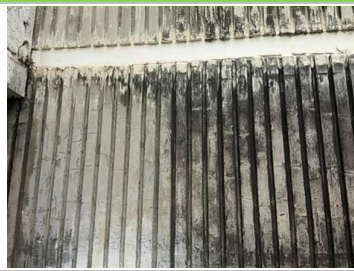
P242	Peinture + Enduit	INSPE - Bâtiment 6 - Pignon 1 - R+3 - Mur	Absence d'amiante (Après analyse en laboratoire)

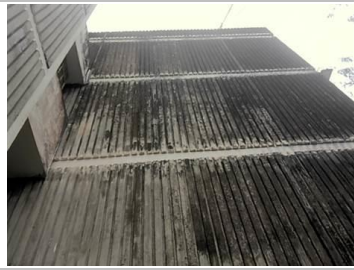
P244	Peinture + Enduit	INSPE - Bâtiment 6 - RDC - Escalier1 - Mur	Absence d'amiante (Après analyse en laboratoire)

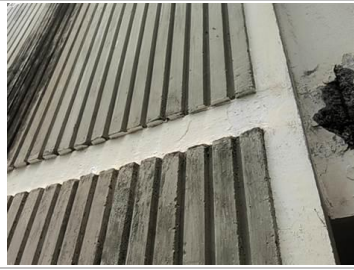
P245	Peinture + Enduit	INSPE - Bâtiment 6 - RDC - Escalier1 - Mur relief	Absence d'amiante (Après analyse en laboratoire)

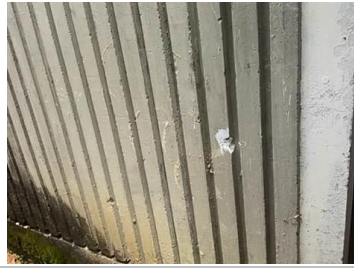
P247	Peinture + Enduit	INSPE - Bâtiment 6 - R+3 - Escalier1 - Mur relief	Absence d'amiante (Après analyse en laboratoire)

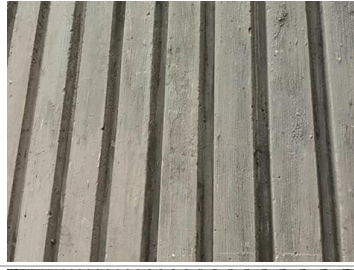
P248	Peinture + Enduit	INSPE - Bâtiment 6 - Pignon 2 - RDC - Mur	Absence d'amiante (Après analyse en laboratoire)

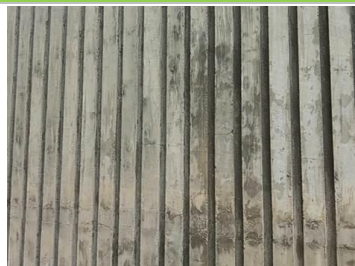
P250	Peinture + Enduit	INSPE - Bâtiment 6 - Pignon 2 - R+3 - Mur	Absence d'amiante (Après analyse en laboratoire)

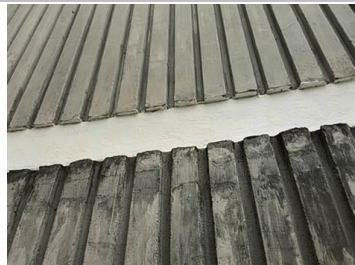
P251	Peinture + Enduit	INSPE - Bâtiment 6 - Pignon 2 - R+3 - Mur relief	Absence d'amiante (Après analyse en laboratoire)

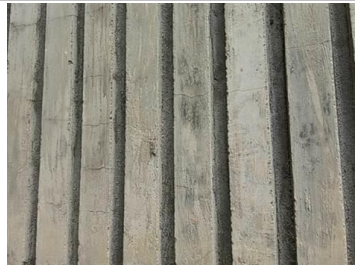
P252	Peinture + Enduit	INSPE - Bâtiment 6 - Escalier2 - RDC - Mur	Absence d'amiante (Après analyse en laboratoire)

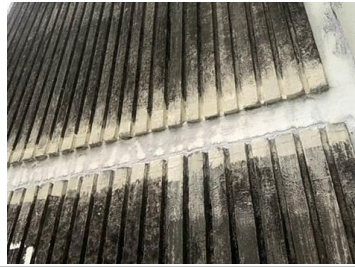
P253	Peinture + Enduit	INSPE - Bâtiment 6 - Escalier2 - RDC - Mur relief	Absence d'amiante (Après analyse en laboratoire)

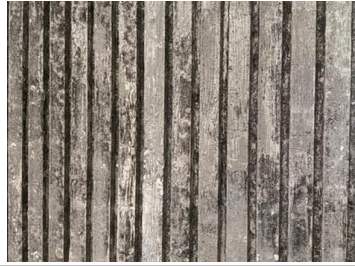
P254	Peinture + Enduit	INSPE - Bâtiment 6 - Escalier2 - R+3 - Mur	Absence d'amiante (Après analyse en laboratoire)

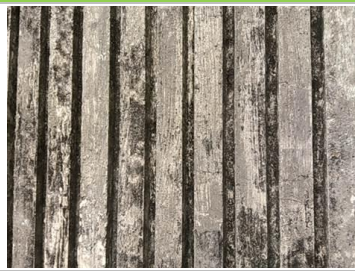
P256	Peinture + Enduit	INSPE - Bâtiment 6 - Escalier1 - Chesneau	Absence d'amiante (Après analyse en laboratoire)

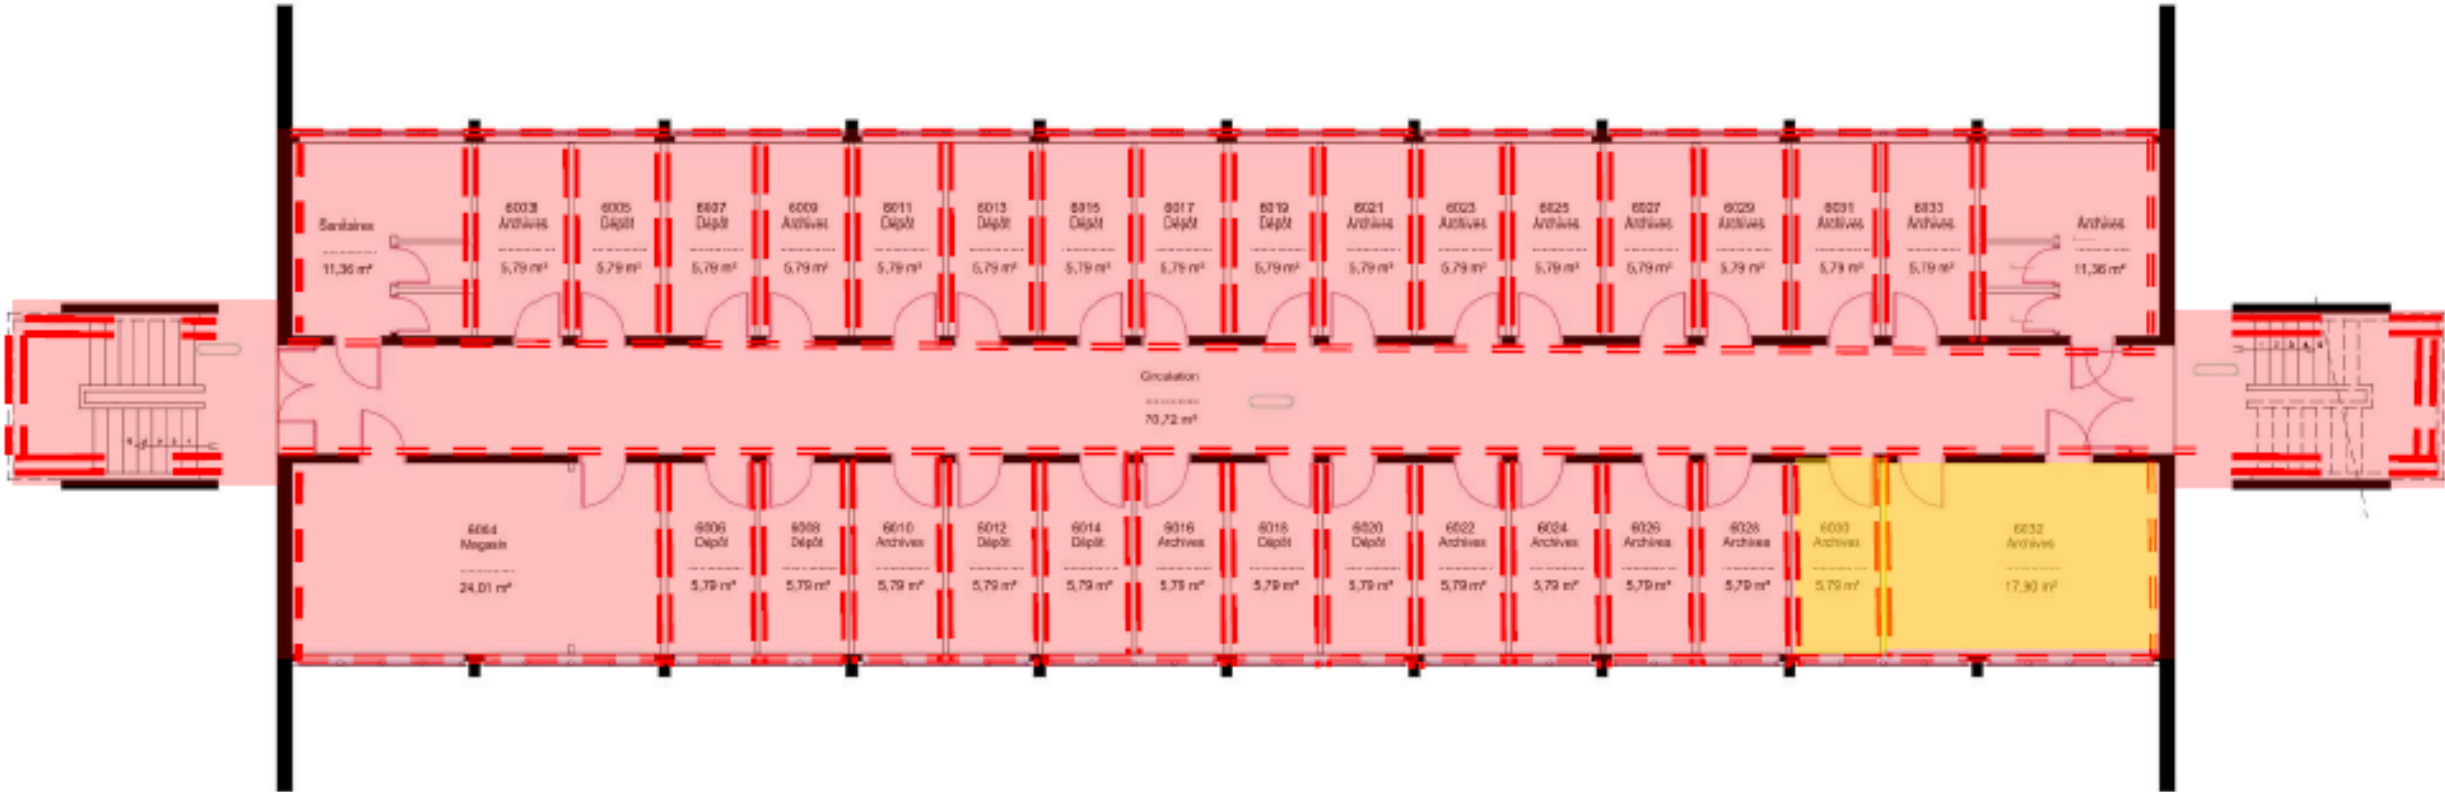
INSPE - Bâtiment 6 - Morne Tartenson - RDC

ZPSO - Description - Localisation	Légende	Repère	AMIANTE	Quantité estimée
Z07 - INSPE - Bâtiment 6 - RDC - Ensemble du niveau - Mur - Peinture + Enduit

P023; P014	Présence d'amiante (Après analyse en laboratoire)	650m²
Z09 - INSPE - Bâtiment 6 - RDC - Pièce 6032 et 6034 - Sol - Dalle de sol + Colle + Chape

P021	Présence d'amiante (Après analyse en laboratoire)	40m²
Z48 - INSPE - Bâtiment 6 - R+1 - Ensemble du niveau - Plafond - Peinture + Enduit

P154	Présence d'amiante (Après analyse en laboratoire)	290m²

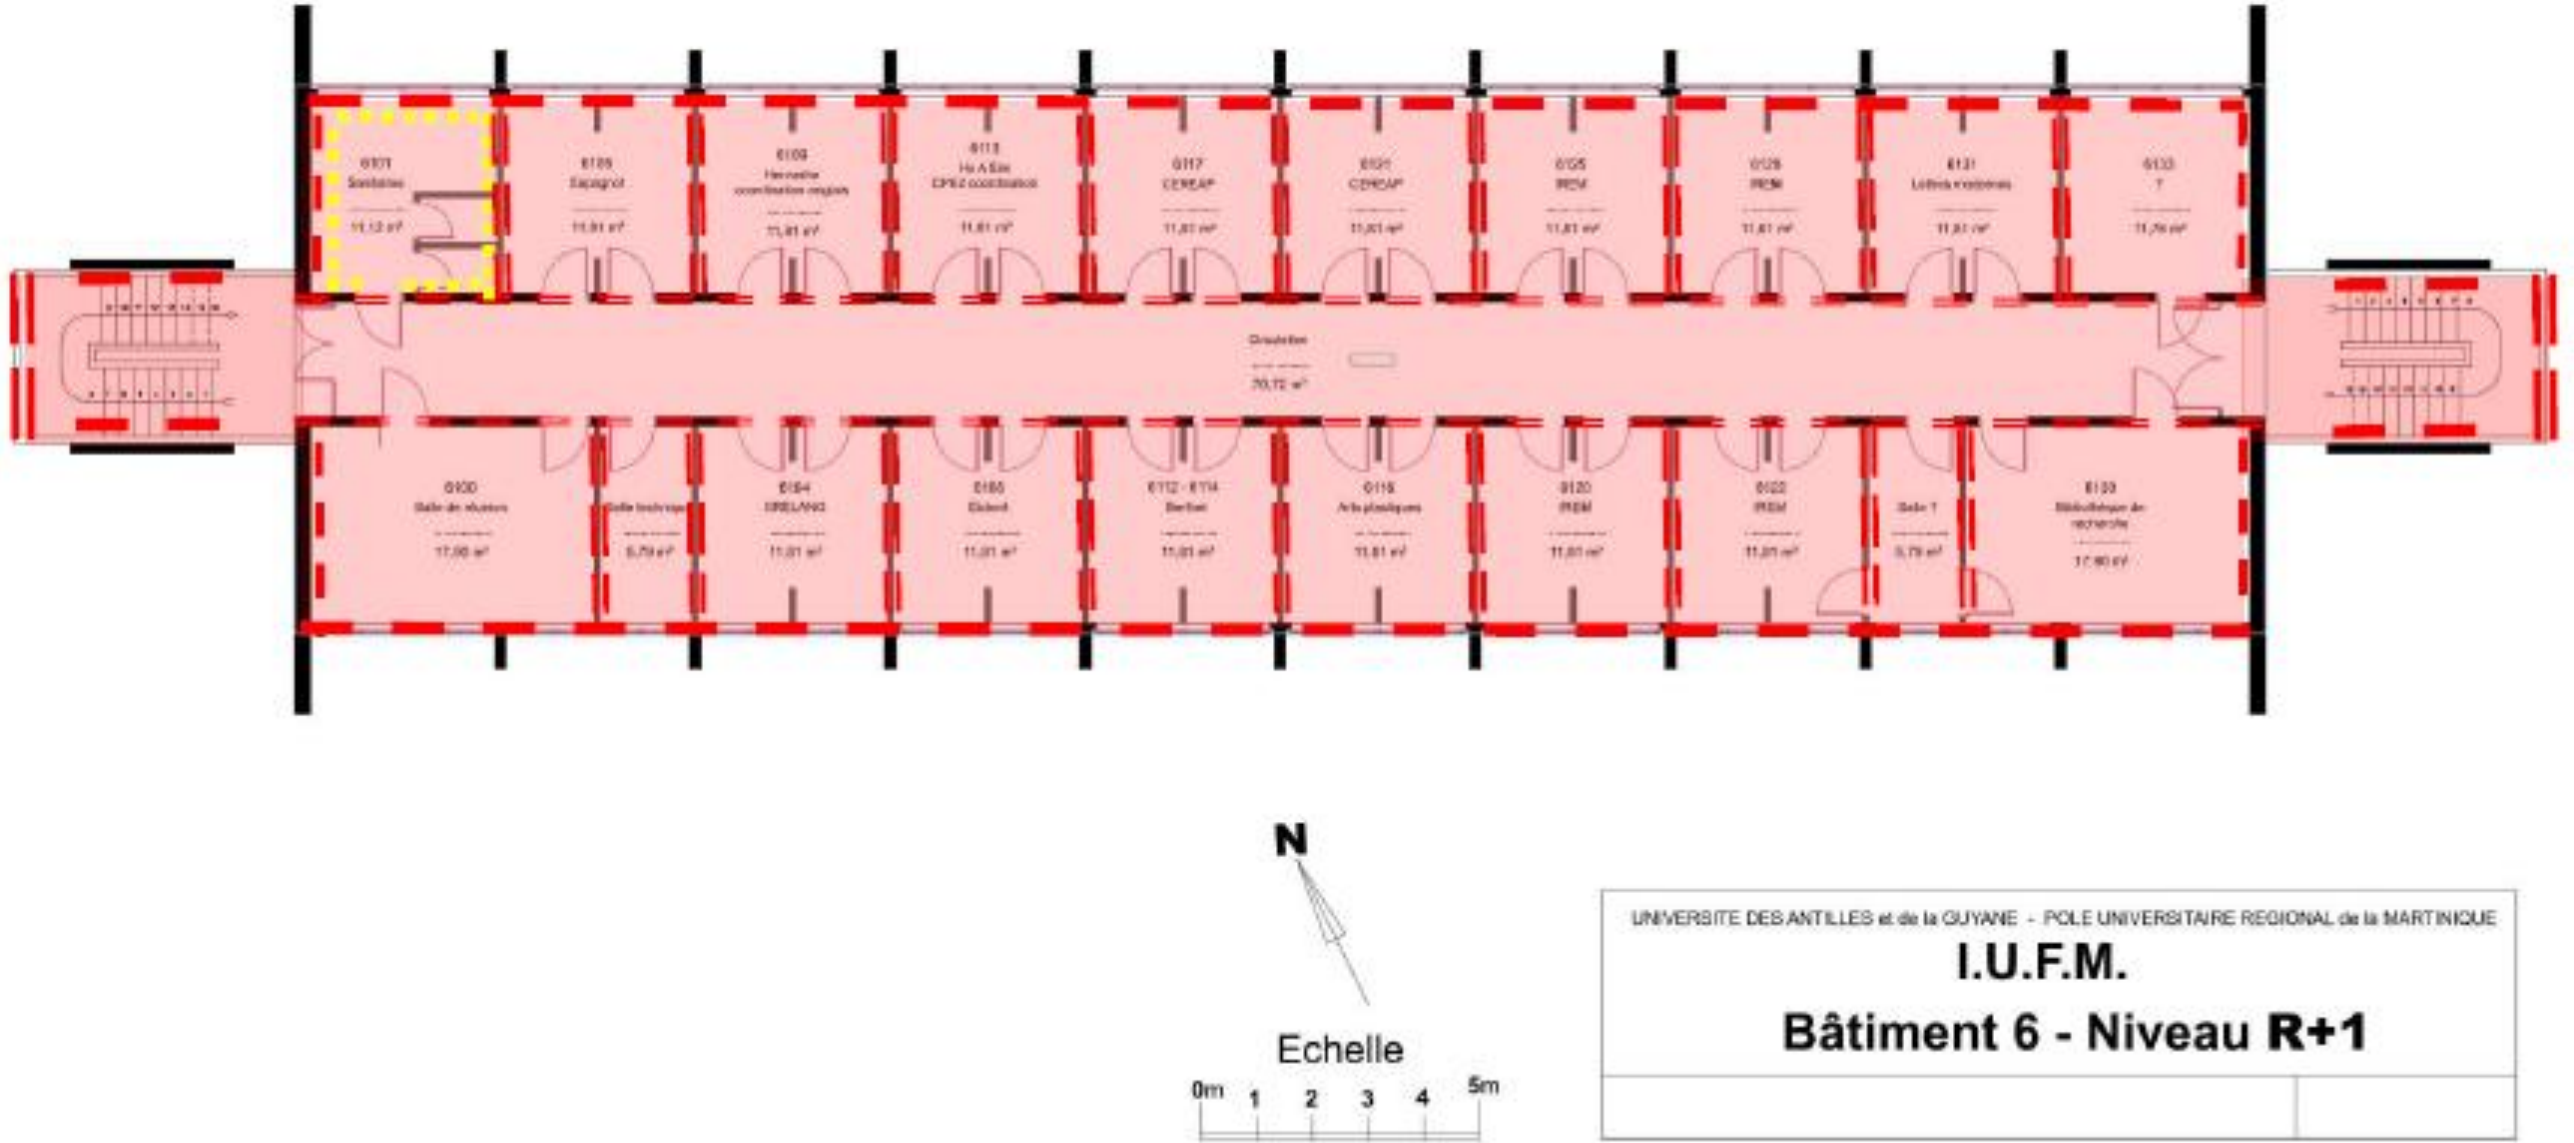
INSPE - Bâtiment 6 - Morne Tartenson R+1

ZPSO - Description - Localisation	Légende	Repère	AMIANTE	Quantité estimée
Z42 - INSPE - Bâtiment 6 - R+1 - Salle d'eau - Plinthe - Colle de plinthe 15*15

P136	Présence d'amiante (Après analyse en laboratoire)	12ml
Z47 - INSPE - Bâtiment 6 - R+1 - Ensemble du niveau - Mur - Peinture + Enduit

P166; P165; P160	Présence d'amiante (Après analyse en laboratoire)	650m²
Z48 - INSPE - Bâtiment 6 - R+1 - Ensemble du niveau - Plafond - Peinture + Enduit

P154	Présence d'amiante (Après analyse en laboratoire)	290m²

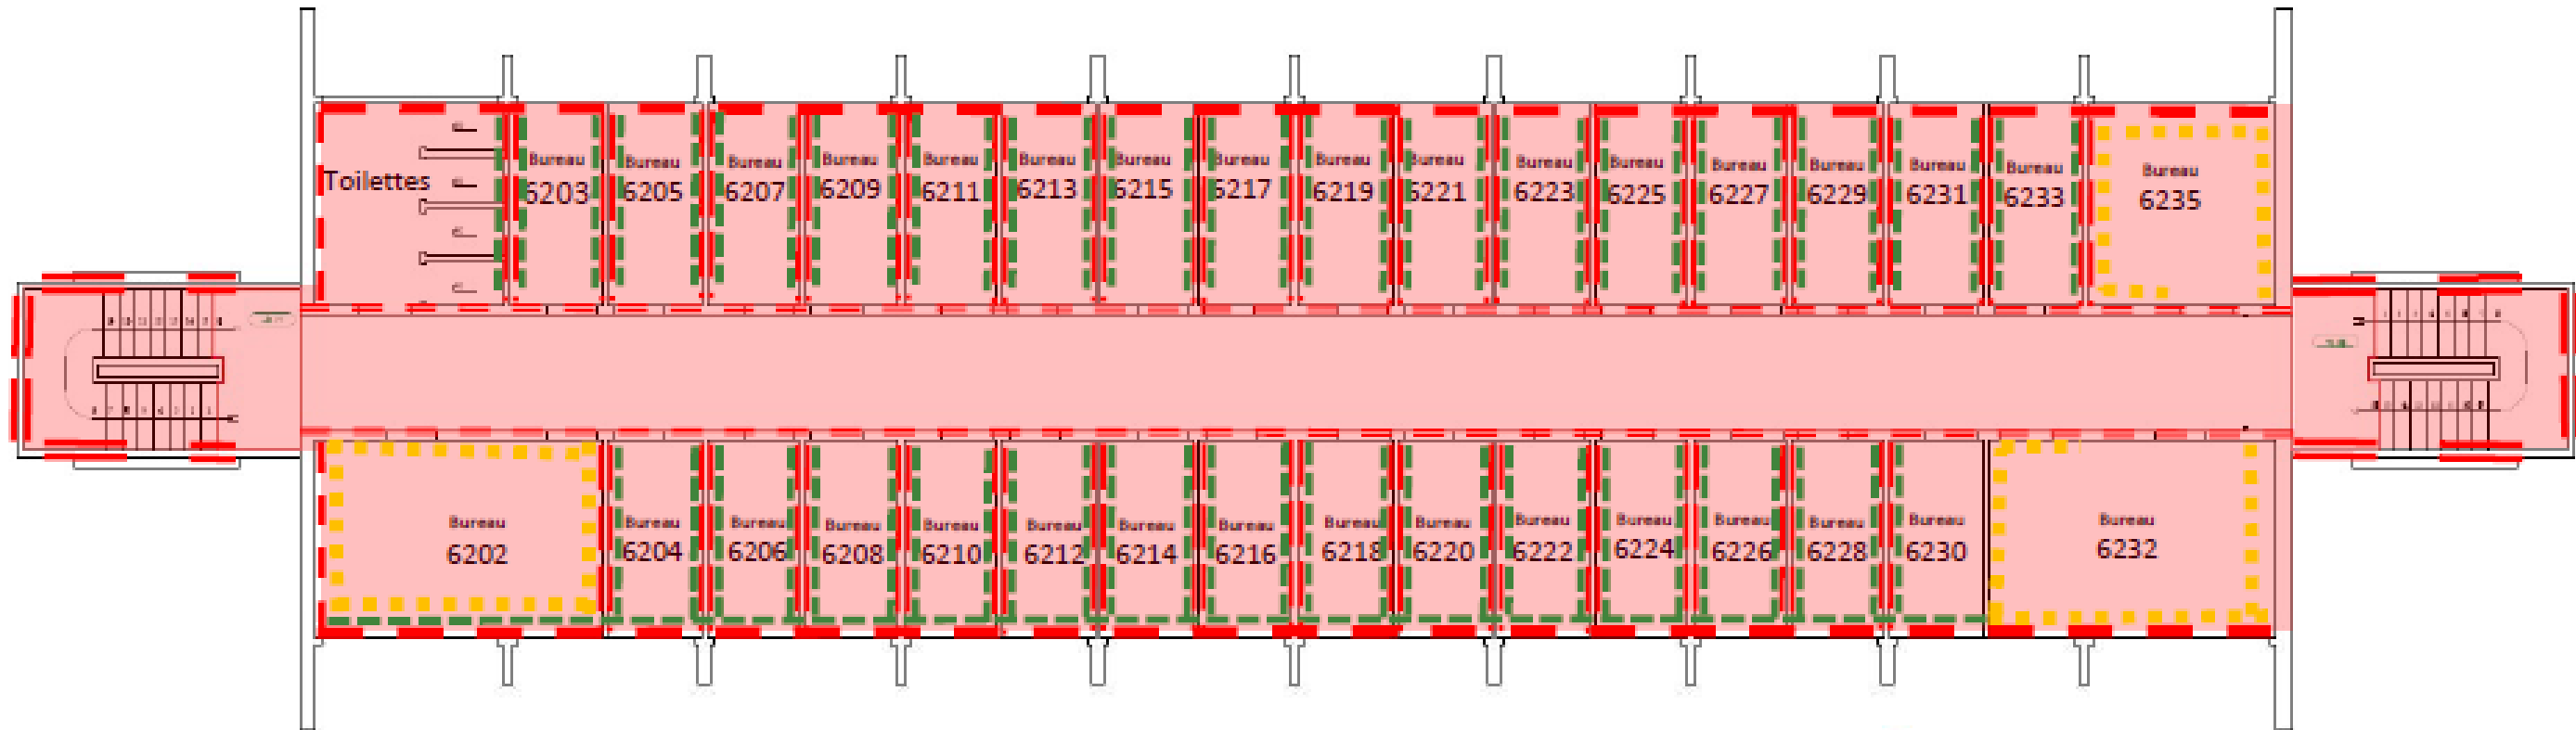
INSPE - Bâtiment 6 - Morne Tartenson R+2

ZPSO - Description - Localisation	Légende	Repère	AMIANTE	Quantité estimée
Z13 - INSPE - Bâtiment 6 - R+2 - Salle d'eau - Mur - Peinture + Enduit

P041	Présence d'amiante (Après analyse en laboratoire)	25m²
Z14 - INSPE - Bâtiment 6 - R+2 - Salle d'eau - Plafond - Peinture + Enduit

P042	Présence d'amiante (Après analyse en laboratoire)	19m²
Z17 - INSPE - Bâtiment 6 - R+2 - Ensemble du niveau sauf Pièce 6234, 6233, 6202 - Plinthe - Colle de plinthe 15*15

P054	Présence d'amiante (Après analyse en laboratoire)	300ml
Z18 - INSPE - Bâtiment 6 - R+2 - Pièce 6234, 6233, 6202 - Plinthe - Colle de plinthe 30*8

P049	Présence d'amiante (Après analyse en laboratoire)	45ml
Z19 - INSPE - Bâtiment 6 - R+2 - Ensemble du niveau - Mur - Peinture + Enduit

P070; P060; P056	Présence d'amiante (Après analyse en laboratoire)	650m²
Z20 - INSPE - Bâtiment 6 - R+2 - Ensemble du niveau - Plafond - Peinture + Enduit

P062; P057; P052; P047	Présence d'amiante (Après analyse en laboratoire)	270m²

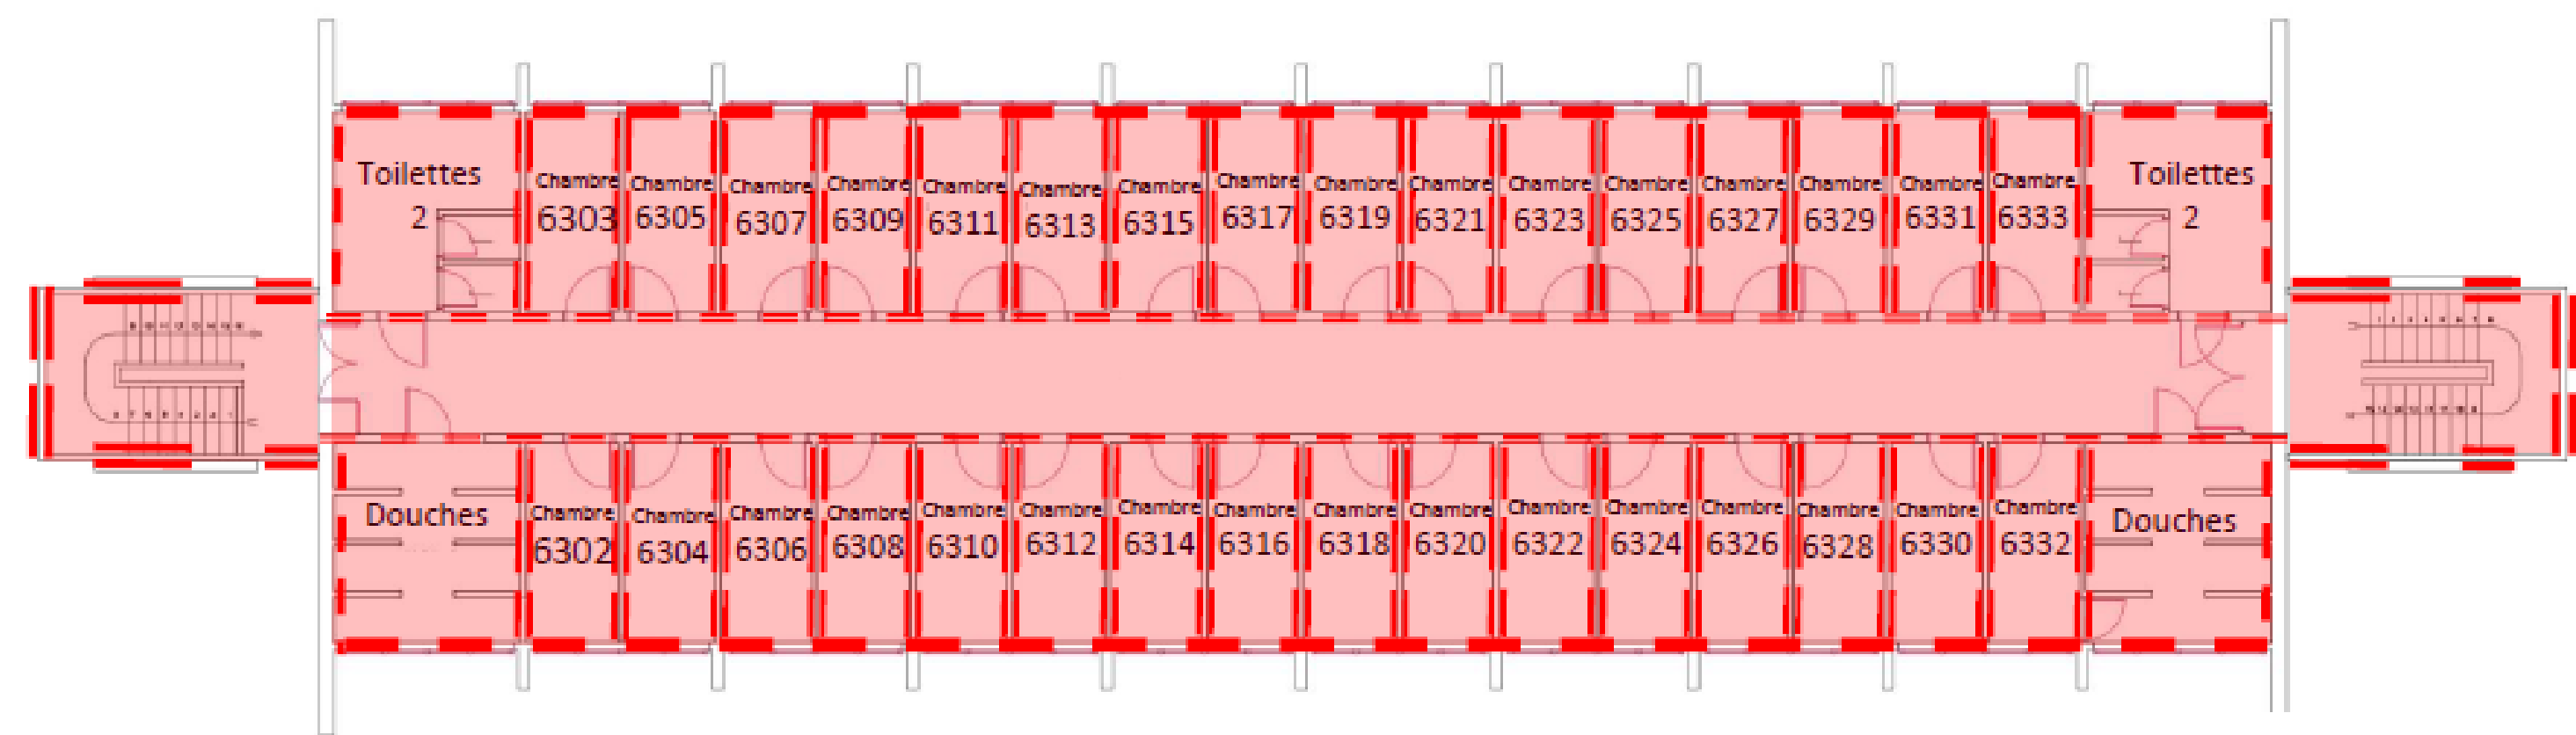
INSPE - Bâtiment 6 - Morne Tartenson R+3

ZPSO - Description - Localisation	Légende	Repère	AMIANTE	Quantité estimée
Z24 - INSPE - Bâtiment 6 - R+3 - Wc1 et WC2, douche1 et douche2 - Plafond - Peinture + Enduit

P082; P077	Présence d'amiante (Après analyse en laboratoire)	19m²
Z25 - INSPE - Bâtiment 6 - R+3 - Douche1 et douche2 - Faïence - Colle de faïence 10*10

P084	Présence d'amiante (Après analyse en laboratoire)	20m²
Z28 - INSPE - Bâtiment 6 - R+3 - Ensemble du niveau - Mur - Peinture + Enduit

P111; P109; P098; P097	Présence d'amiante (Après analyse en laboratoire)	650m²
Z29 - INSPE - Bâtiment 6 - R+3 - Ensemble du niveau - Plafond - Peinture + Enduit

P112	Présence d'amiante (Après analyse en laboratoire)	290m²
