Rapport de mission de repérage des matériaux et produits contenant de l'amiante avant la réalisation de travaux

INSPE - BATIMENT 6 - MORNE TARTENSON

REF : 2025-0194	Numéro de dossier :	2025-0194-RAT
	Date du repérage :	14/04/2025
	Fait à DUCOS, le 04/06/2025	
	Par : Jean-Yves JAGLOVSKY	
Ce document comporte 217 pages annexes comprises et ne peut être reproduit que dans son intégralité.

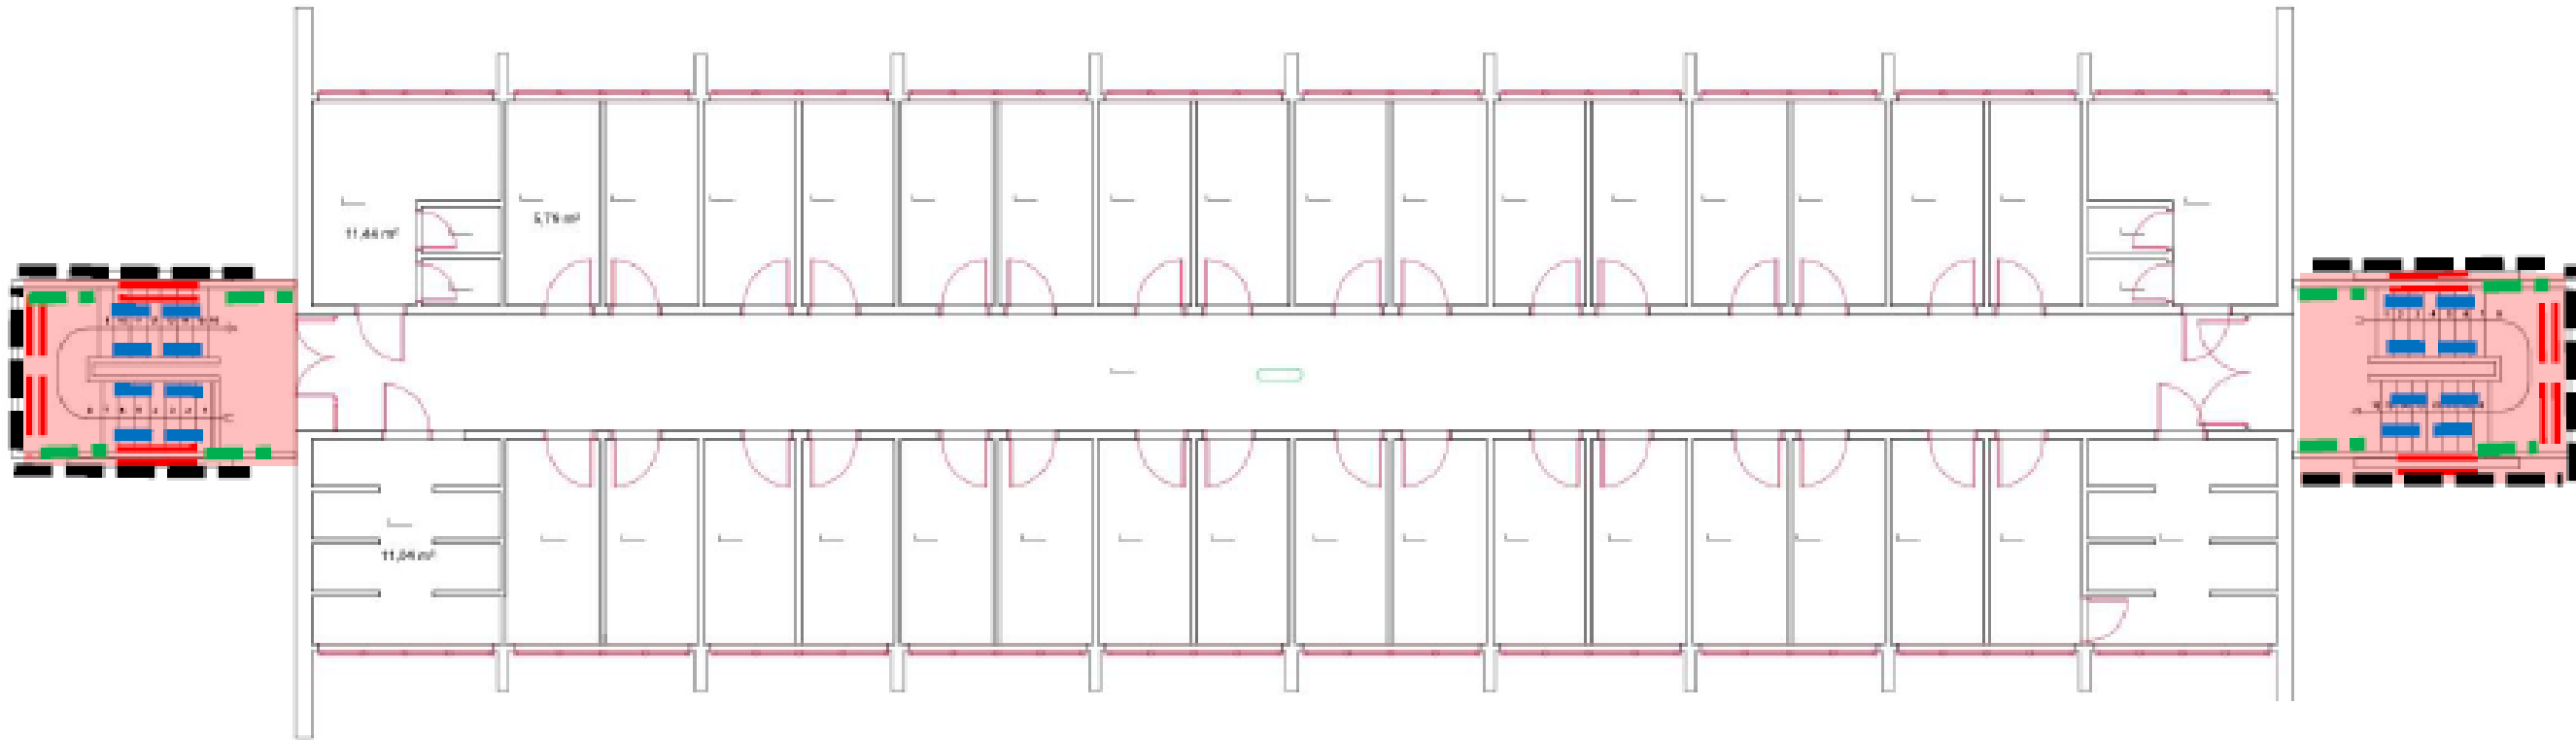
INSPE - Bâtiment 6 - Morne Tartenson Escalier

ZPSO - Description - Localisation	Légende	Repère	AMIANTE	Quantité estimée
Z32 - INSPE - Bâtiment 6 - RDC à R+3 - Escalier1 et 2 - Plinthe - Colle de plinthe

P127; P117; P116	Présence d'amiante (Après analyse en laboratoire)	96ml
Z33 - INSPE - Bâtiment 6 - RDC à R+3 - Escalier1 et 2 - Mur - Peinture + Enduit

P128; P118	Présence d'amiante (Après analyse en laboratoire)	135m²
Z34 - INSPE - Bâtiment 6 - RDC à R+3 - Escalier1 et 2 - Plafond/Sous face - Peinture + Enduit

P130; P120; P129	Présence d'amiante (Après analyse en laboratoire)	100m²
Z35 - INSPE - Bâtiment 6 - RDC à R+3 - Escalier1 et 2 - Rambarde/Rambarde extérieur - Peinture + Enduit

P134; P132; P124; P122	Présence d'amiante (Après analyse en laboratoire)	36m2
Z36 - INSPE - Bâtiment 6 - RDC à R+3 - Escalier1 et 2 - Limon - Peinture + Enduit

P133; P123	Présence d'amiante (Après analyse en laboratoire)	85ml

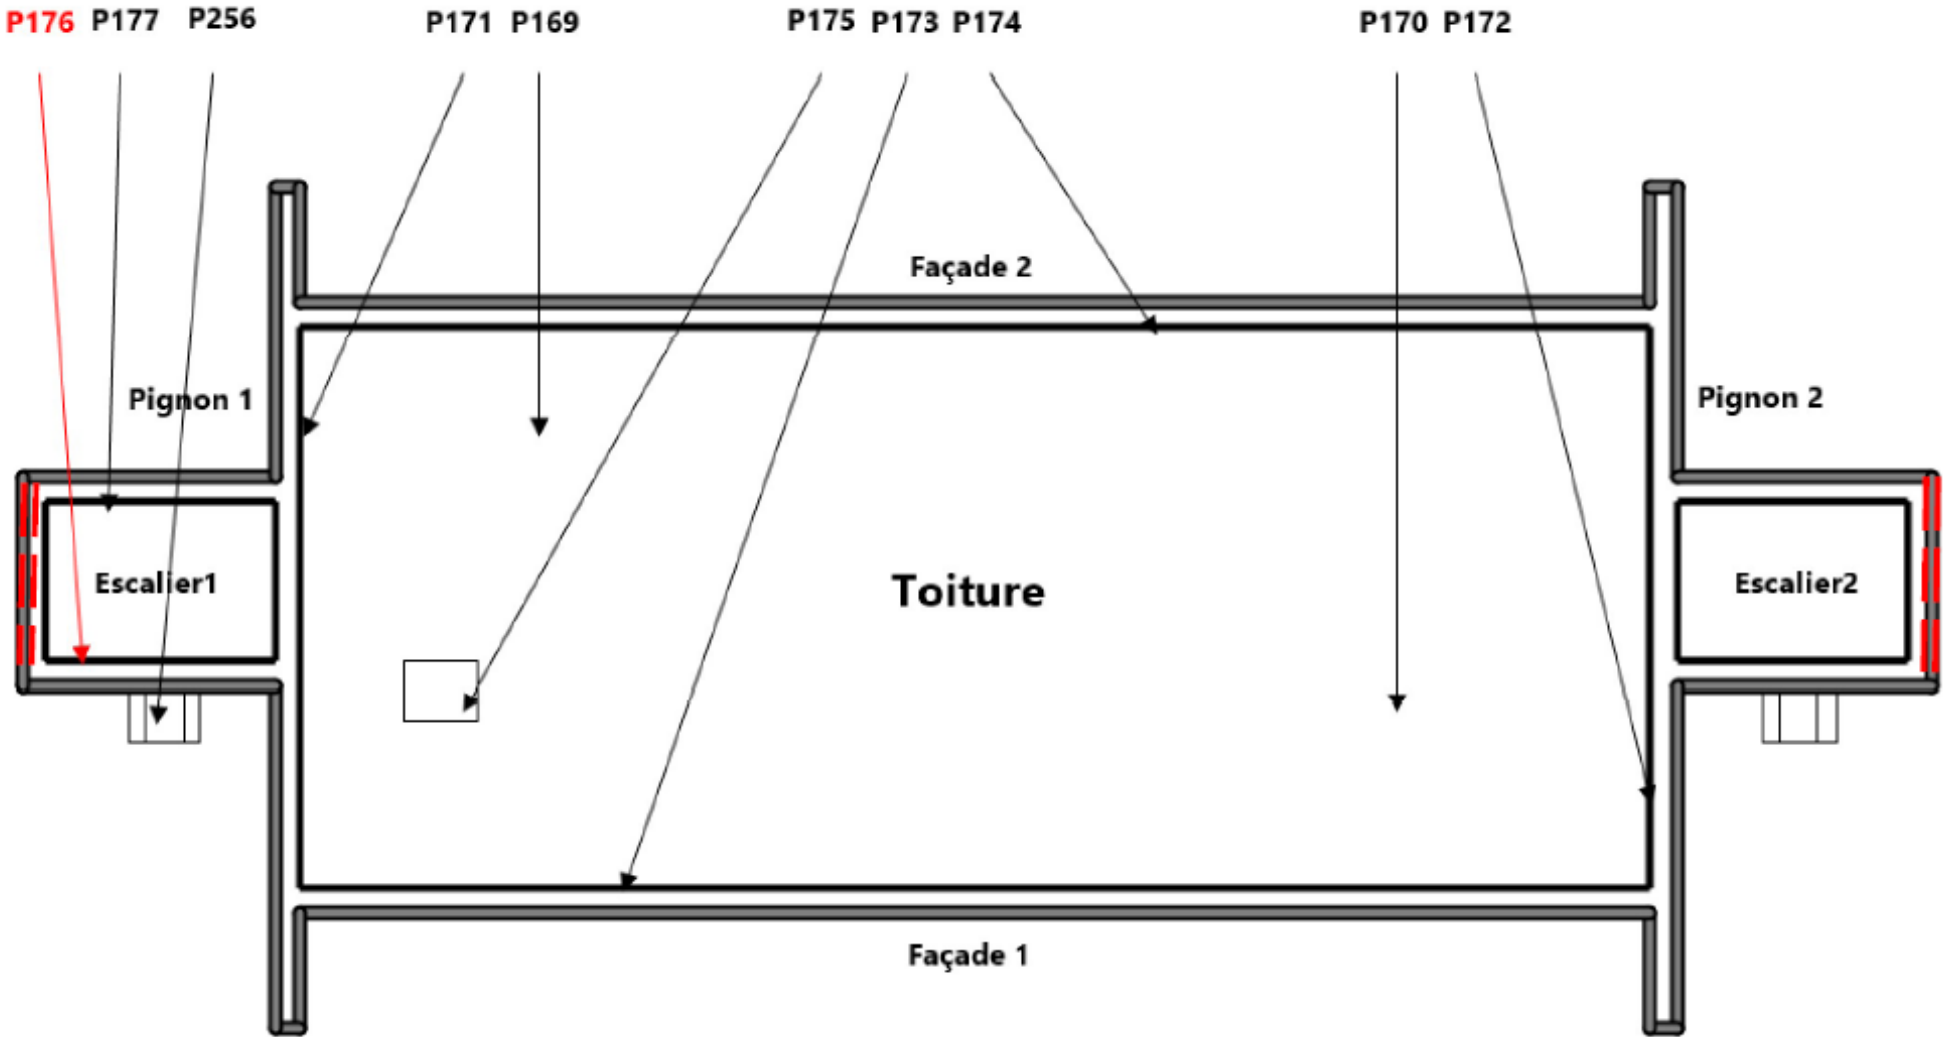
INSPE - Bâtiment 6 - Morne Tartenson Toiture

ZPSO - Description - Localisation	Légende	Repère	AMIANTE	Quantité estimée
Z40 - INSPE - Bâtiment 6 - Toiture - Acrotère escalier1 et 2 - Peinture + Enduit

P176	Présence d'amiante (Après analyse en laboratoire)	15m²

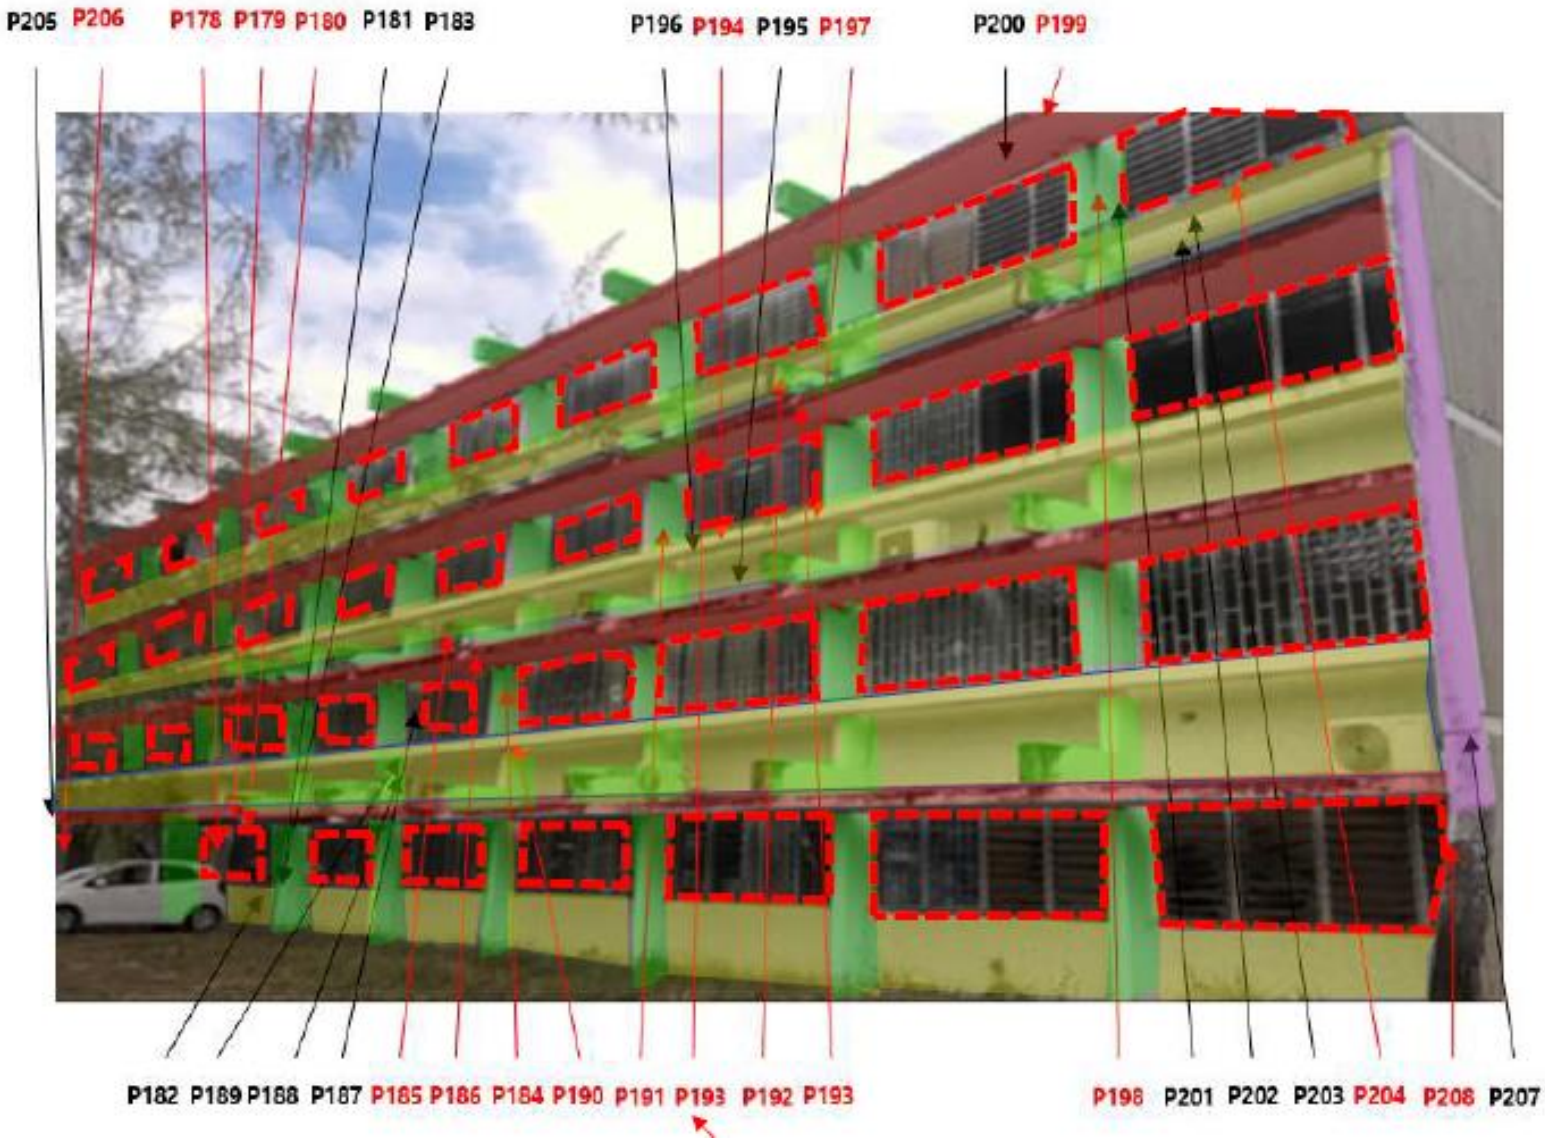
INSPE - Bâtiment 6 - Morne Tartenson Façade 1

ZPSO - Description - Localisation	Légende	Repère	AMIANTE	Quantité estimée
Z51 - INSPE - Bâtiment 6 - Façade 1 - Poteau/Retour poteau - Peinture + Enduit

P199; P198; P192; P191; P185; P184; P179; P178	Présence d'amiante (Après analyse en laboratoire)	100 m²
Z52 - INSPE - Bâtiment 6 - Façade 1 - Tablier haut et intermédiaire - Peinture + Enduit

P180; P186; P190; P193; P197; P204	Présence d'amiante (Après analyse en laboratoire)	120 m²
Z53 - INSPE - Bâtiment 6 - Façade 1 - Mur/Tableau - Peinture + Enduit

P194	Présence d'amiante (Après analyse en laboratoire)	120 m²
Z55 - INSPE - Bâtiment 6 - Façade 1 - Tranche - Peinture + Enduit

P208; P206	Présence d'amiante (Après analyse en laboratoire)	20 m²
Z30 - INSPE - Bâtiment 6 - RDC à R-3 - Ensemble fenêtre - Ebrasure - Enduit

P114; P113	Présence d'amiante (Après analyse en laboratoire)	40 u

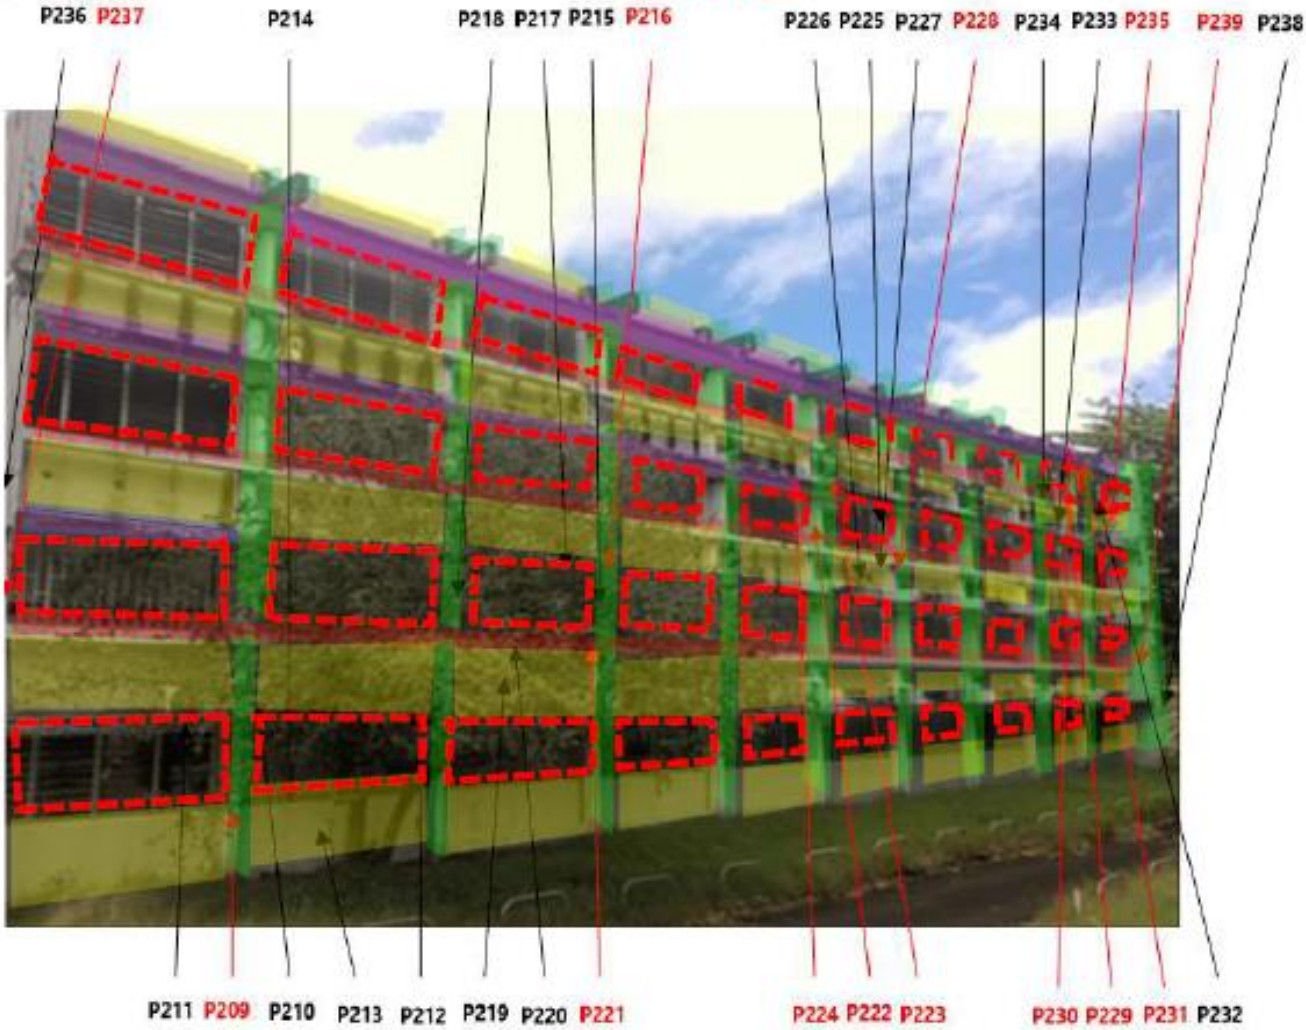
INSPE - Bâtiment 6 - Morne Tartenson Façade 2

ZPSO - Description - Localisation	Légende	Repère	AMIANTE	Quantité estimée
Z56 - INSPE - Bâtiment 6 - Façade 2 - Poteau/Retour poteau - Peinture + Enduit

P230; P229; P223; P222; P216; P215; P210; P209	Présence d'amiante (Après analyse en laboratoire)	100 m2
Z57 - INSPE - Bâtiment 6 - Façade 2 - Tablier haut et intermédiaire - Peinture + Enduit

P235; P231; P228; P224; P221; P217; P211	Présence d'amiante (Après analyse en laboratoire)	120 m2
Z58 - INSPE - Bâtiment 6 - Façade 2 - Mur/Tableau - Peinture + Enduit

P234; P232; P227; P225; P220; P218; P214; P212	Présence d'amiante (Après analyse en laboratoire)	120 m2
Z60 - INSPE - Bâtiment 6 - Façade 2 - Tranche - Peinture + Enduit

P239; P238; P237; P236	Présence d'amiante (Après analyse en laboratoire)	20 m2
Z30 - INSPE - Bâtiment 6 - RDC à R+3 - Ensemble fenêtre - Ebrasure - Enduit

P114; P113	Présence d'amiante (Après analyse en laboratoire)	40 u

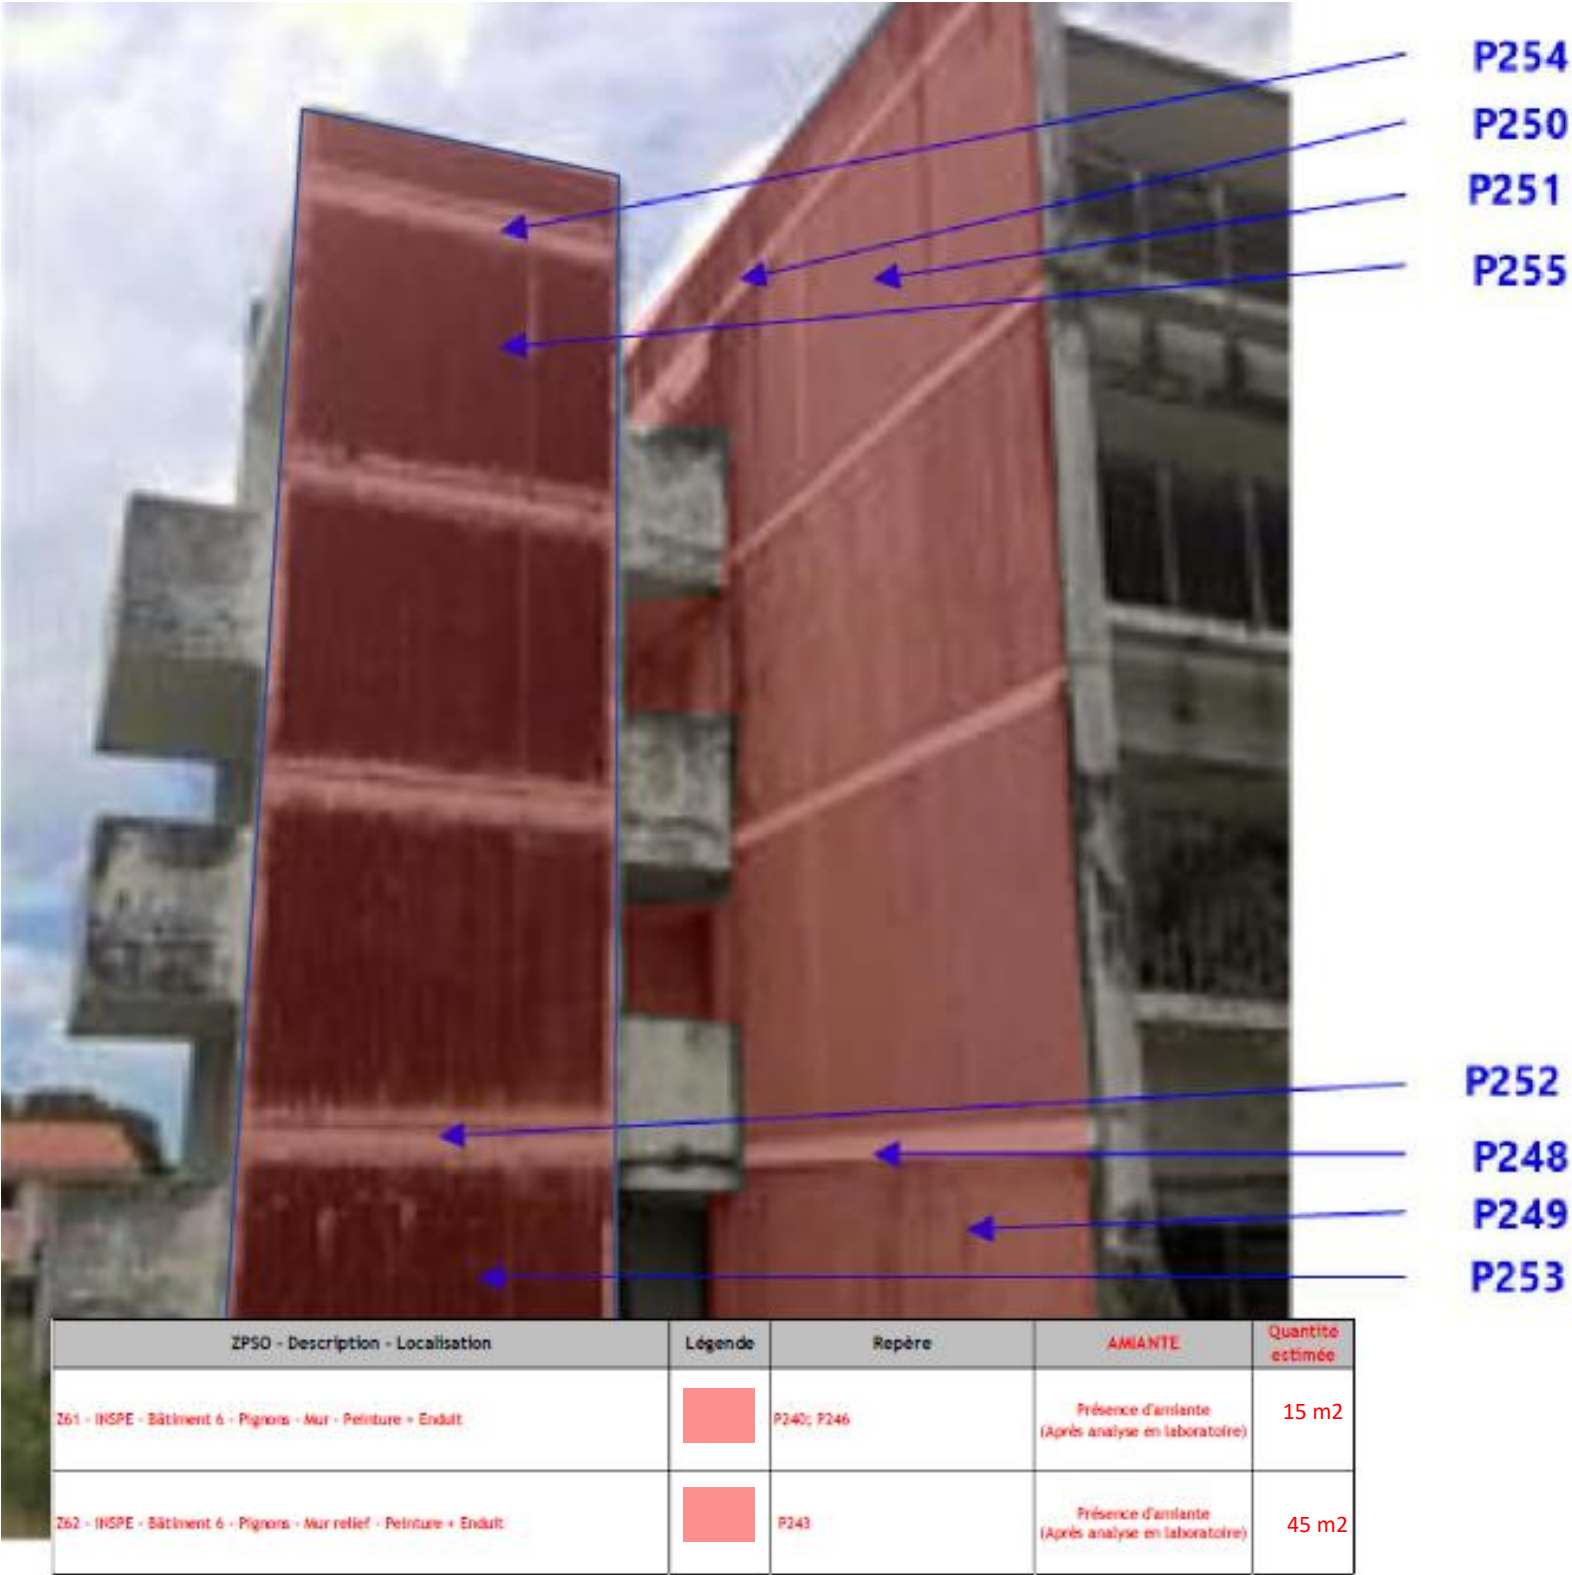
INSPE - Bâtiment 6 - Morne Tartenson Pignon 2

ZPSO - Description - Localisation	Légende	Repère	AMIANTE	Quantité estimée
Z61 - INSPE - Bâtiment 6 - Pignons - Mur - Peinture + Enduit	 	P240; P245	Présence d'amiante (Après analyse en laboratoire)	15 m2
Z62 - INSPE - Bâtiment 6 - Pignons - Mur relief - Peinture + Enduit	 	P243	Présence d'amiante (Après analyse en laboratoire)	45 m2

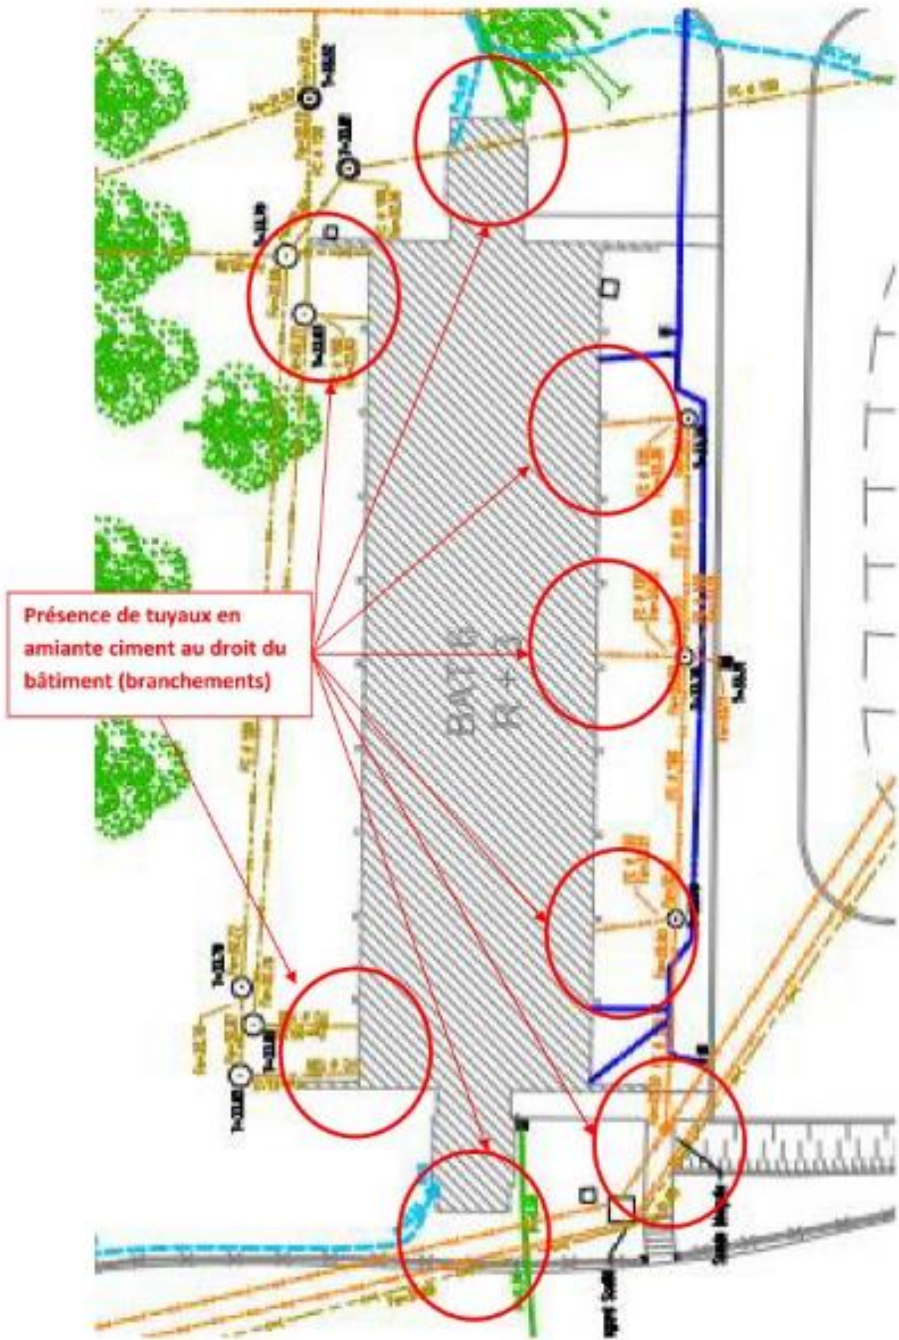
ZPSO	LEGEDNE
Z63 - INSPE - Bâtiment 6 - Vide-sanitaire - Conduit en amiante ciment

En liaison avec la présence de conduit en amiante ciment dans le vide sanitaire,

il est repéré des branchements sous l'intitulé : « PRESENCE DE TUYAUX EN AMIANTE CIMENT AU DROIT DU BÂTIMENT (BRANCHEMENT) » (cf. RAPPORT CEDEC « Annexe 1A - ACADEMIE - REPERAGE AMIANTE V3 - AVANT TRAVAUX - BATIMENT 6 »)
