## Pré-Rapport de mission de repérage des matériaux et produits contenant de l'amiante avant réalisation de travaux

Numéro de rapport	UNIVERSITE PARIS SACLAY 89784 20.05.21 A
Propriétaire	UNIVERSITE PARIS SACLAY
Donneur d'ordre	UNIVERSITE PARIS SACLAY
Adresse de l'immeuble	Bâtiment 200 205 rue André Ampère 91400 ORSAY
Bâtiment ou installation	Bâtiment
Date de permis de construire	Non communiquée – Antérieur au 01/01/1997
Date de construction	Non communiquée – Antérieur au 01/07/1997
La ou le(s) date(s) d'exécution du repérage	27/04/2021
Date d'émission du rapport de repérage	21/07/2023
Référence du programme de travaux défini par le donneur d'ordre	Non communiquée

Dénomination :	Bâtiment 200
Adresse complète :	205 rue André Ampère 91400 ORSAY
Référence Cadastre :	Non communiquée

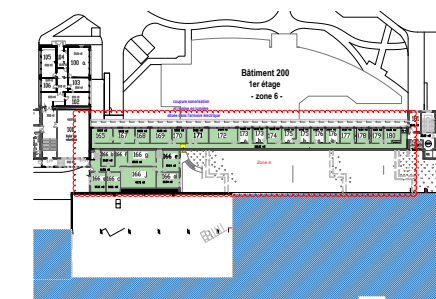
Colle bitumineuse  
noire sous dalle de sol

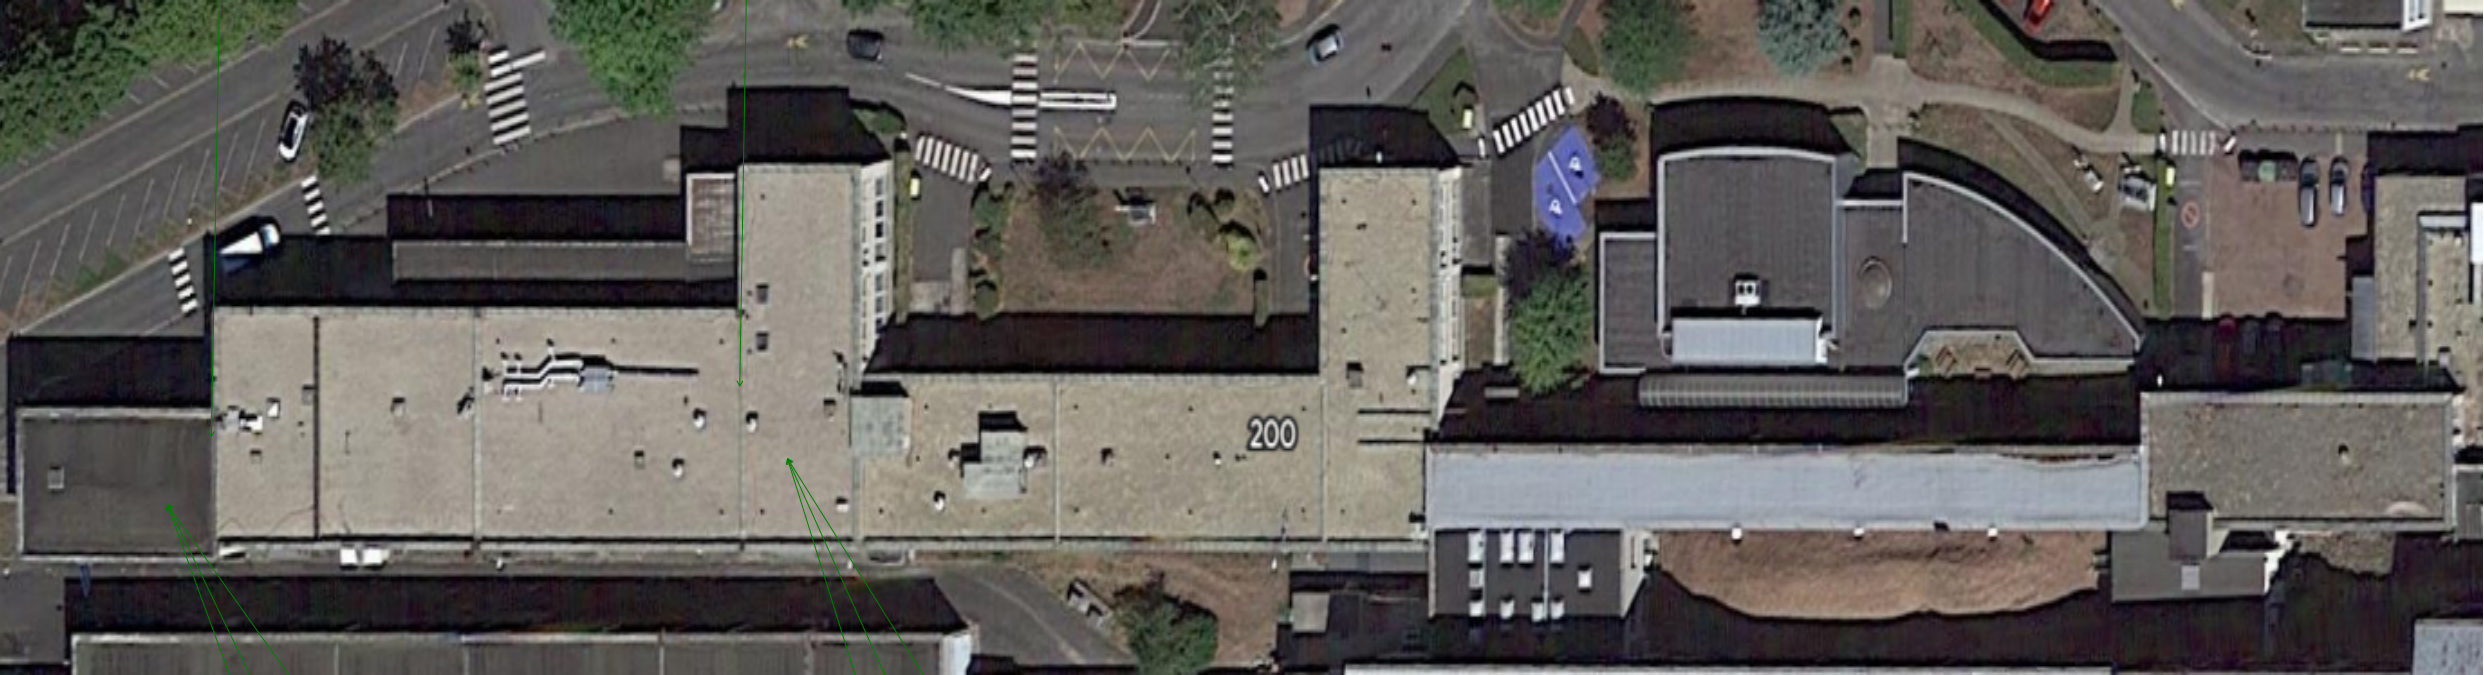
P038 Toiture terrasse n°2  
Acrotère  
Revêtement bitumineux + aluminium

P034 Toiture terrasse n°1  
Acrotère Revêtement  
bitumineux + aluminium
