## Rapport de mission de repérage des matériaux et produits contenant de l'amiante avant réalisation de travaux

Numéro de rapport	UNIVERSITE PARIS SACLAY 111119 20.06.23 A
Type de logement	Autres
Propriétaire	UNIVERSITE PARIS SACLAY
Donneur d'ordre	UNIVERSITE PARIS SACLAY
Adresse de l'immeuble	Université Paris Saclay Rue André Ampère 91400 ORSAY
Bâtiment ou installation	Bâtiment 208 (hors hall Laguarrique)
Date de permis de construire	Non communiquée - Antérieur au 01/01/1997
Date de construction	Non communiquée - Antérieur au 01/07/1997
La ou le(s) date(s) d'exécution du repérage	19/09/2023
Date d'émission du rapport de repérage	22/12/2023
Référence du programme de travaux défini par le donneur d'ordre	Non communiquée

Références de l'ordre de mission : **UNIVERSITE PARIS SACLAY 111119 20.06.23**

Dénomination :	Université Paris Saclay
Adresse complète :	Rue André Ampère 91400 ORSAY
Référence Cadastre :	AE - 130

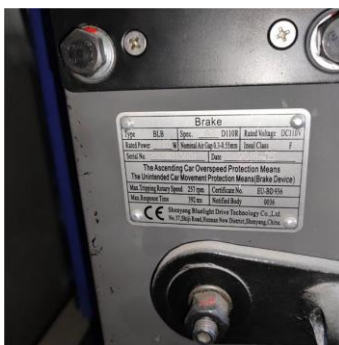
#### Emplacement

Nom du client	Numéro de dossier	Localisation
UNIVERSITE PARIS SACLAY	UNIVERSITE PARIS SACLAY 111119 20.06.23	Toiture - Machinerie ascenseur Machinerie ascenseur - Toiture
Nom de l'opérateur	Date de prélèvement	Matériau
LECHEVALLIER Frédéric		Mécanisme
Résultat Amiante		
Absence d'amiante		
Commentaires		
La machinerie d'ascenseur date de 2018.

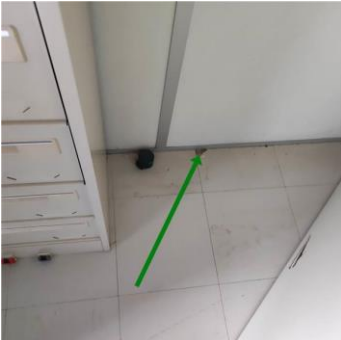
PRELEVEMENT : P15			
Emplacement

Nom du client		Numéro de dossier	Localisation
UNIVERSITE PARIS SACLAY		UNIVERSITE PARIS SACLAY 111119 20.06.23	RDC - 26 Revêtement de sol - Sol
Nom de l'opérateur		Date de prélèvement	Matériau
LECHEVALLIER Frédéric		19/09/2023	Dalle de sol + colle jaune
Résultat Amiante			
Absence d'amiante			
DESCRIPTION DU PRELEVEMENT :			
Objet		Support	
Dalle de sol + colle jaune			
DETAIL DES COUCHES DU PRELEVEMENT :			
Référence Couche	PV analyse Amiante	Description visuelle	Conclusion amiante
P15		Dalle dure beige	Fibres d'amiante non détectées

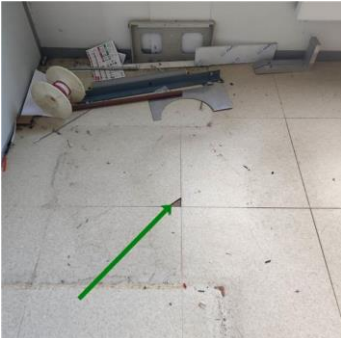
PRELEVEMENT : P16			
Emplacement

Nom du client	Numéro de dossier	Localisation	
UNIVERSITE PARIS SACLAY	UNIVERSITE PARIS SACLAY 111119 20.06.23	RDC - 28 Revêtement de sol - Sol	
Nom de l'opérateur	Date de prélèvement	Matériau	
LECHEVALLIER Frédéric	19/09/2023	Dalle de sol + colle jaune	
Résultat Amiante			
Absence d'amiante			
DESCRIPTION DU PRELEVEMENT :			
Objet		Support	
Dalle de sol + colle jaune			
DETAIL DES COUCHES DU PRELEVEMENT :			
Référence Couche	PV analyse Amiante	Description visuelle	Conclusion amiante
P16		Dalle souple grise	Fibres d'amiante non détectées

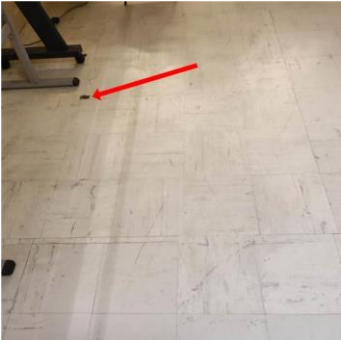
PRELEVEMENT : P32			
Emplacement

Nom du client		Numéro de dossier	Localisation
UNIVERSITE PARIS SACLAY		UNIVERSITE PARIS SACLAY 111119 20.06.23	RDC - 10a Revêtement de sol - Sol
Nom de l'opérateur		Date de prélèvement	Matériau
LECHEVALLIER Frédéric		19/09/2023	Dalle de sol jaune marbrée + colle noire
Résultat Amiante			
Présence d'amiante (Fibres d'amiante de type chrysotile)			
DESCRIPTION DU PRELEVEMENT :			
Objet		Support	
Dalle de sol jaune marbrée + colle noire			
DETAIL DES COUCHES DU PRELEVEMENT :			
Référence Couche	PV analyse Amiante	Description visuelle	Conclusion amiante
P32_1		Colle noire bitumineuse	Fibres d'amiante de type chrysotile
P32_2		Dalle dure grise	Fibres d'amiante non détectées

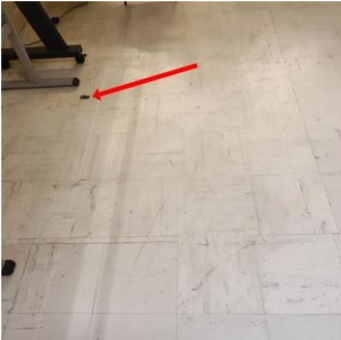
PRELEVEMENT : P33			
Emplacement

Nom du client	Numéro de dossier	Localisation	
UNIVERSITE PARIS SACLAY	UNIVERSITE PARIS SACLAY 111119 20.06.23	RDC - 10a Revêtement de sol - Sol	
Nom de l'opérateur	Date de prélèvement	Matériau	
LECHEVALLIER Frédéric	19/09/2023	Colle noire + ragréage	
Résultat Amiante			
Présence d'amiante (Fibres d'amiante de type chrysotile)			
DESCRIPTION DU PRELEVEMENT :			
Objet		Support	
Colle noire + ragréage			
DETAIL DES COUCHES DU PRELEVEMENT :			
Référence Couche	PV analyse Amiante	Description visuelle	Conclusion amiante
P33		Matériau dur gris + colle noire bitumineuse inséparables (2)	Fibres d'amiante de type chrysotile

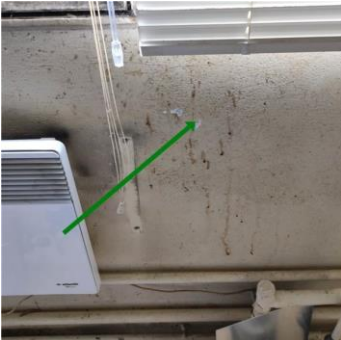
PRELEVEMENT : P36			
Emplacement

Nom du client		Numéro de dossier	
UNIVERSITE PARIS SACLAY		UNIVERSITE PARIS SACLAY 111119 20.06.23	
Localisation			
RDC - 24d Revêtement mural - Murs			
Nom de l'opérateur		Date de prélèvement	
LECHEVALLIER Frédéric		19/09/2023	
Matériau			
Enduit cimenteux + peinture			
Résultat Amiante			
Absence d'amiante			
DESCRIPTION DU PRELEVEMENT :			
Objet		Support	
Enduit cimenteux + peinture			
DETAIL DES COUCHES DU PRELEVEMENT :			
Référence Couche	PV analyse Amiante	Description visuelle	Conclusion amiante
P36		Matériau dur gris + peinture beige inséparables (2)	Fibres d'amiante non détectées

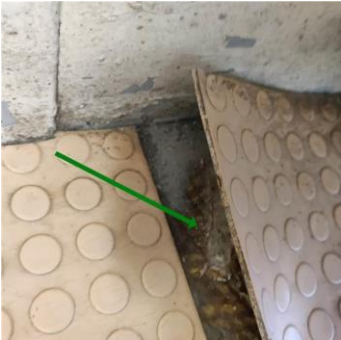
PRELEVEMENT : P46			
Emplacement

Nom du client	Numéro de dossier	Localisation	
UNIVERSITE PARIS SACLAY	UNIVERSITE PARIS SACLAY 111119 20.06.23	RDC - Galerie Revêtement de sol - Sol	
Nom de l'opérateur	Date de prélèvement	Matériau	
LECHEVALLIER Frédéric	19/09/2023	Colle jaune sous linoléum	
Résultat Amiante			
Absence d'amiante			
DESCRIPTION DU PRELEVEMENT :			
Objet		Support	
Colle jaune sous linoléum			
DETAIL DES COUCHES DU PRELEVEMENT :			
Référence Couche	PV analyse Amiante	Description visuelle	Conclusion amiante
P46		Dalle souple rose	Fibres d'amiante non détectées

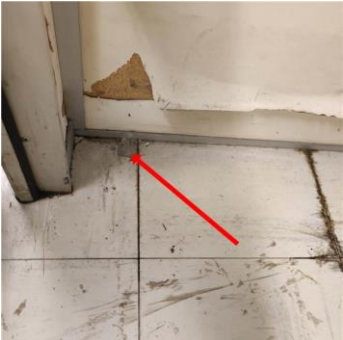
PRELEVEMENT : P50			
Emplacement

Nom du client	Numéro de dossier	Localisation	
UNIVERSITE PARIS SACLAY	UNIVERSITE PARIS SACLAY 111119 20.06.23	1er - 117a Revêtement de sol - Sol	
Nom de l'opérateur	Date de prélèvement	Matériau	
LECHEVALLIER Frédéric	09/10/2023	Dalle de sol beige + colle noire	
Résultat Amiante			
Présence d'amiante (Fibres d'amiante de type chrysotile)			
DESCRIPTION DU PRELEVEMENT :			
Objet		Support	
Dalle de sol beige + colle noire			
DETAIL DES COUCHES DU PRELEVEMENT :			
Référence Couche	PV analyse Amiante	Description visuelle	Conclusion amiante
P50		Dalle dure Grise + Colle bitumineuse inséparables (3)	Fibres d'amiante de type chrysotile

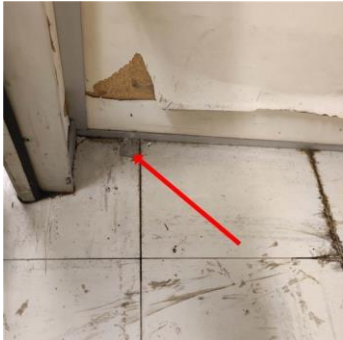
PRELEVEMENT : P51			
Emplacement

Nom du client	Numéro de dossier	Localisation	
UNIVERSITE PARIS SACLAY	UNIVERSITE PARIS SACLAY 111119 20.06.23	1er - 117a Revêtement de sol - Sol	
Nom de l'opérateur	Date de prélèvement	Matériau	
LECHEVALLIER Frédéric	09/10/2023	Colle noire + ragréage	
Résultat Amiante			
Présence d'amiante (Fibres d'amiante de type chrysotile)			
DESCRIPTION DU PRELEVEMENT :			
Objet		Support	
Colle noire + ragréage			
DETAIL DES COUCHES DU PRELEVEMENT :			
Référence Couche	PV analyse Amiante	Description visuelle	Conclusion amiante
P51		Colle bitumineuse + Matériau dur Gris inséparables (3)	Fibres d'amiante de type chrysotile

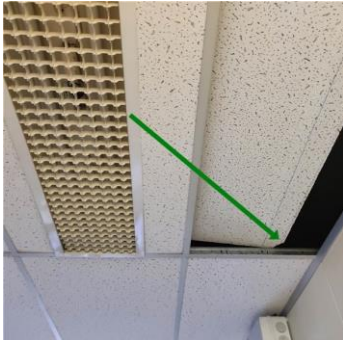
PRELEVEMENT : P52			
Emplacement

Nom du client	Numéro de dossier	Localisation	
UNIVERSITE PARIS SACLAY	UNIVERSITE PARIS SACLAY 111119 20.06.23	1er - 117a Faux-plafond - Plafond	
Nom de l'opérateur	Date de prélèvement	Matériau	
LECHEVALLIER Frédéric	09/10/2023	Dalle de faux plafond	
Résultat Amiante			
Absence d'amiante			
DESCRIPTION DU PRELEVEMENT :			
Objet		Support	
Dalle de faux plafond			
DETAIL DES COUCHES DU PRELEVEMENT :			
Référence Couche	PV analyse Amiante	Description visuelle	Conclusion amiante
P52		Peinture Blanche + Matériau dur fibreux Beige inséparables (3)	Fibres d'amiante non détectées

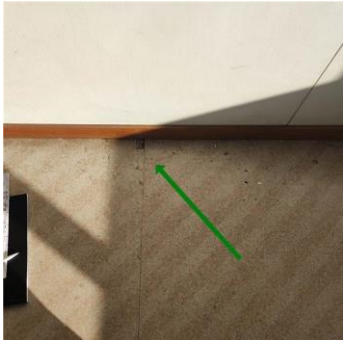
PRELEVEMENT : P55			
Emplacement

Nom du client	Numéro de dossier	Localisation	
UNIVERSITE PARIS SACLAY	UNIVERSITE PARIS SACLAY 111119 20.06.23	1er - 110 Revêtement de sol - Sol	
Nom de l'opérateur	Date de prélèvement	Matériau	
LECHEVALLIER Frédéric	09/10/2023	Linoléum + colle jaune	
Résultat Amiante			
Absence d'amiante			
DESCRIPTION DU PRELEVEMENT :			
Objet		Support	
Linoléum + colle jaune			
DETAIL DES COUCHES DU PRELEVEMENT :			
Référence Couche	PV analyse Amiante	Description visuelle	Conclusion amiante
P55		Dalle souple Rose + Colle Jaune + Peinture Blanche + Matériau dur Rose inséparables (3)	Fibres d'amiante non détectées

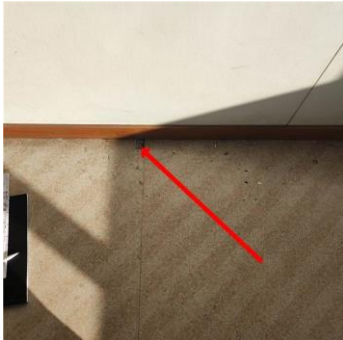
PRELEVEMENT : P56			
Emplacement

Nom du client	Numéro de dossier	Localisation	
UNIVERSITE PARIS SACLAY	UNIVERSITE PARIS SACLAY 111119 20.06.23	1er - 110 Revêtement de sol - Sol	
Nom de l'opérateur	Date de prélèvement	Matériau	
LECHEVALLIER Frédéric	09/10/2023	Ragréage + colle noire	
Résultat Amiante			
Présence d'amiante (Fibres d'amiante de type chrysotile)			
DESCRIPTION DU PRELEVEMENT :			
Objet		Support	
Ragréage + colle noire			
DETAIL DES COUCHES DU PRELEVEMENT :			
Référence Couche	PV analyse Amiante	Description visuelle	Conclusion amiante
P56		Vrac Colle bitumineuse + Vrac Matériau dur Gris + Vrac Matériau dur Blanc inséparables (2)	Fibres d'amiante de type chrysotile

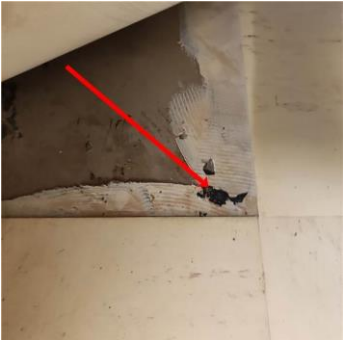
PRELEVEMENT : P58			
Emplacement

Nom du client	Numéro de dossier	Localisation	
UNIVERSITE PARIS SACLAY	UNIVERSITE PARIS SACLAY 111119 20.06.23	1er - 108a Revêtement de sol - Sol	
Nom de l'opérateur	Date de prélèvement	Matériau	
LECHEVALLIER Frédéric	09/10/2023	Colle jaune + colle noire	
Résultat Amiante			
Présence d'amiante (Fibres d'amiante de type chrysotile)			
DESCRIPTION DU PRELEVEMENT :			
Objet		Support	
Colle jaune + colle noire			
DETAIL DES COUCHES DU PRELEVEMENT :			
Référence Couche	PV analyse Amiante	Description visuelle	Conclusion amiante
P58		Colle Jaune + Colle bitumineuse inséparables (3)	Fibres d'amiante de type chrysotile

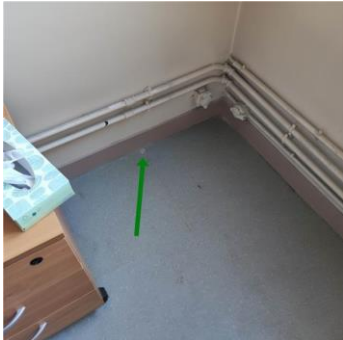
PRELEVEMENT : P59			
Emplacement

Nom du client		Numéro de dossier	Localisation
UNIVERSITE PARIS SACLAY		UNIVERSITE PARIS SACLAY 111119 20.06.23	1er - 115 Revêtement de sol - Sol
Nom de l'opérateur		Date de prélèvement	Matériau
LECHEVALLIER Frédéric		09/10/2023	Linoléum gris + colle jaune
Résultat Amiante			
Absence d'amiante			
DESCRIPTION DU PRELEVEMENT :			
Objet		Support	
Linoléum gris + colle jaune			
DETAIL DES COUCHES DU PRELEVEMENT :			
Référence Couche	PV analyse Amiante	Description visuelle	Conclusion amiante
P59		Dalle souple Grise + Colle Jaune + Matériau dur Gris inséparables (3)	Fibres d'amiante non détectées

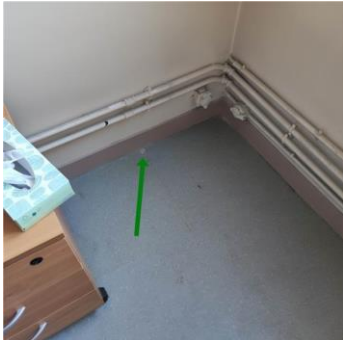
PRELEVEMENT : P60			
Emplacement

Nom du client	Numéro de dossier	Localisation	
UNIVERSITE PARIS SACLAY	UNIVERSITE PARIS SACLAY 111119 20.06.23	1er - 115 Revêtement de sol - Sol	
Nom de l'opérateur	Date de prélèvement	Matériau	
LECHEVALLIER Frédéric	09/10/2023	Ragréage	
Résultat Amiante			
Absence d'amiante			
DESCRIPTION DU PRELEVEMENT :			
Objet		Support	
Ragréage			
DETAIL DES COUCHES DU PRELEVEMENT :			
Référence Couche	PV analyse Amiante	Description visuelle	Conclusion amiante
P60		Vrac Colle Jaune + Vrac Matériau dur Gris inséparables (2)	Fibres d'amiante non détectées

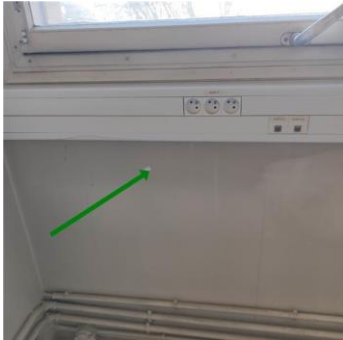
PRELEVEMENT : P62			
Emplacement

Nom du client		Numéro de dossier	Localisation
UNIVERSITE PARIS SACLAY		UNIVERSITE PARIS SACLAY 111119 20.06.23	1er - 115 Revêtement mural - Murs
Nom de l'opérateur		Date de prélèvement	Matériau
LECHEVALLIER Frédéric		09/10/2023	Enduit + peinture
Résultat Amiante			
Absence d'amiante			
DESCRIPTION DU PRELEVEMENT :			
Objet		Support	
Enduit + peinture			
DETAIL DES COUCHES DU PRELEVEMENT :			
Référence Couche	PV analyse Amiante	Description visuelle	Conclusion amiante
P62		Vrac Peinture Grise + Vrac Plâtre inséparables (2)	Fibres d'amiante non détectées

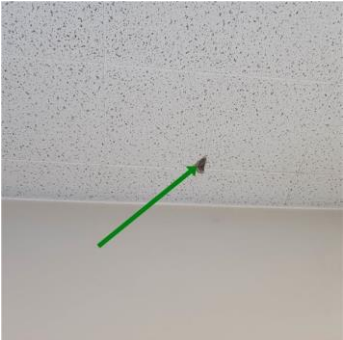
PRELEVEMENT : P63			
Emplacement

Nom du client		Numéro de dossier	Localisation
UNIVERSITE PARIS SACLAY		UNIVERSITE PARIS SACLAY 111119 20.06.23	1er - 115 Faux plafond - Plafond
Nom de l'opérateur		Date de prélèvement	Matériau
LECHEVALLIER Frédéric		09/10/2023	Dalle de faux plafond
Résultat Amiante			
Absence d'amiante			
DESCRIPTION DU PRELEVEMENT :			
Objet		Support	
Dalle de faux plafond			
DETAIL DES COUCHES DU PRELEVEMENT :			
Référence Couche	PV analyse Amiante	Description visuelle	Conclusion amiante
P63		Peinture Blanche + Matériau dur fibreux Beige inséparables (3)	Fibres d'amiante non détectées

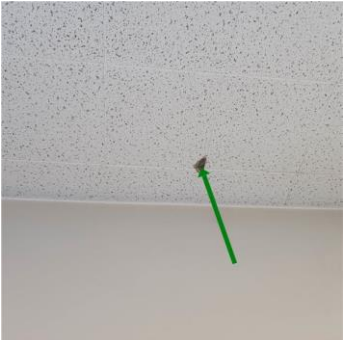
PRELEVEMENT : P64			
Emplacement

Nom du client	Numéro de dossier	Localisation	
UNIVERSITE PARIS SACLAY	UNIVERSITE PARIS SACLAY 111119 20.06.23	1er - 115 Revêtement de plafond - Plafond	
Nom de l'opérateur	Date de prélèvement	Matériau	
LECHEVALLIER Frédéric	09/10/2023	Enduit cimenteux + peinture	
Résultat Amiante			
Absence d'amiante			
DESCRIPTION DU PRELEVEMENT :			
Objet		Support	
Enduit cimenteux + peinture			
DETAIL DES COUCHES DU PRELEVEMENT :			
Référence Couche	PV analyse Amiante	Description visuelle	Conclusion amiante
P64		Vrac Peinture Jaune + Vrac Plâtre + Vrac Matériau dur Gris + Traces Matériau fibreux Beige inséparables (2)	Fibres d'amiante non détectées

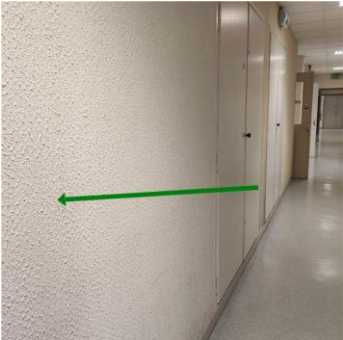
PRELEVEMENT : P65			
Emplacement

Nom du client	Numéro de dossier	Localisation	
UNIVERSITE PARIS SACLAY	UNIVERSITE PARIS SACLAY 111119 20.06.23	1er - Couloir n°3 Revêtement mural - Murs	
Nom de l'opérateur	Date de prélèvement	Matériau	
LECHEVALLIER Frédéric	09/10/2023	Enduit + peinture	
Résultat Amiante			
Absence d'amiante			
DESCRIPTION DU PRELEVEMENT :			
Objet		Support	
Enduit + peinture			
DETAIL DES COUCHES DU PRELEVEMENT :			
Référence Couche	PV analyse Amiante	Description visuelle	Conclusion amiante
P65		Peinture Beige + Matériau dur Beige + Peinture Blanche inséparables (2)	Fibres d'amiante non détectées

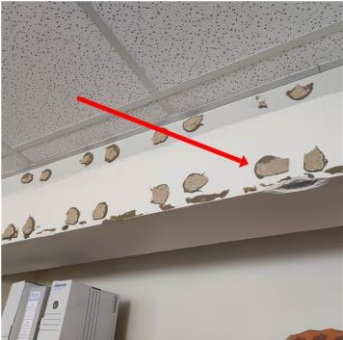
PRELEVEMENT : P66			
Emplacement

Nom du client	Numéro de dossier	Localisation	
UNIVERSITE PARIS SACLAY	UNIVERSITE PARIS SACLAY 111119 20.06.23	1er - 106a Revêtement mural - Murs	
Nom de l'opérateur	Date de prélèvement	Matériau	
LECHEVALLIER Frédéric	09/10/2023	Plot de colle grise	
Résultat Amiante			
Présence d'amiante (Fibres d'amiante de type chrysotile)			
DESCRIPTION DU PRELEVEMENT :			
Objet		Support	
Plot de colle grise			
DETAIL DES COUCHES DU PRELEVEMENT :			
Référence Couche	PV analyse Amiante	Description visuelle	Conclusion amiante
P66		Colle Jaune + Peinture Blanche + Carton inséparables (3)	Fibres d'amiante de type chrysotile

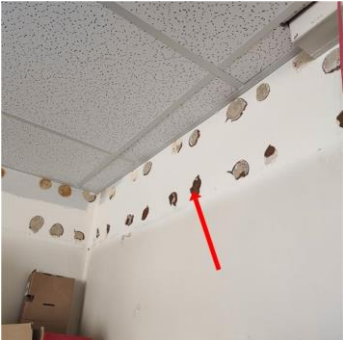
PRELEVEMENT : P67			
Emplacement

Nom du client	Numéro de dossier	Localisation	
UNIVERSITE PARIS SACLAY	UNIVERSITE PARIS SACLAY 111119 20.06.23	1er - 106a Revêtement mural - Murs	
Nom de l'opérateur	Date de prélèvement	Matériau	
LECHEVALLIER Frédéric	09/10/2023	Plot de colle marron	
Résultat Amiante			
Présence d'amiante (Fibres d'amiante de type chrysotile)			
DESCRIPTION DU PRELEVEMENT :			
Objet		Support	
Plot de colle marron			
DETAIL DES COUCHES DU PRELEVEMENT :			
Référence Couche	PV analyse Amiante	Description visuelle	Conclusion amiante
P67		Peinture Beige + Colle Marron inséparables (3)	Fibres d'amiante de type chrysotile

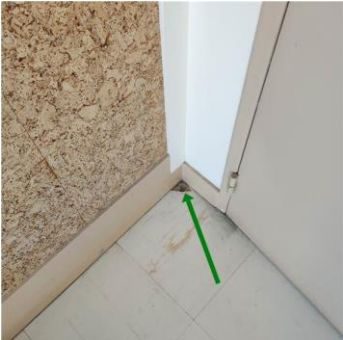
PRELEVEMENT : P68			
Emplacement

Nom du client		Numéro de dossier	Localisation
UNIVERSITE PARIS SACLAY		UNIVERSITE PARIS SACLAY 111119 20.06.23	1er - 107 Revêtement de sol - Sol
Nom de l'opérateur		Date de prélèvement	Matériau
LECHEVALLIER Frédéric		09/10/2023	Dalle de sol blanche
Résultat Amiante			
Absence d'amiante			
DESCRIPTION DU PRELEVEMENT :			
Objet		Support	
Dalle de sol blanche			
DETAIL DES COUCHES DU PRELEVEMENT :			
Référence Couche	PV analyse Amiante	Description visuelle	Conclusion amiante
P68		Dalle dure Blanche + Traces Matériau dur Gris inséparables (1)	Fibres d'amiante non détectées

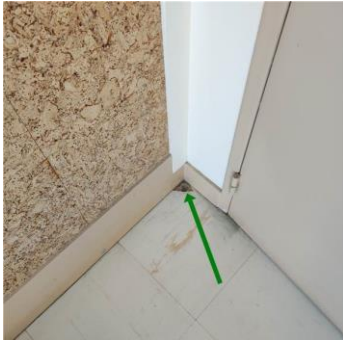
PRELEVEMENT : P69			
Emplacement

Nom du client	Numéro de dossier	Localisation	
UNIVERSITE PARIS SACLAY	UNIVERSITE PARIS SACLAY 111119 20.06.23	1er - 107 Revêtement de sol - Sol	
Nom de l'opérateur	Date de prélèvement	Matériau	
LECHEVALLIER Frédéric	09/10/2023	Colle jaune + ragréage	
Résultat Amiante			
Absence d'amiante			
DESCRIPTION DU PRELEVEMENT :			
Objet		Support	
Colle jaune + ragréage			
DETAIL DES COUCHES DU PRELEVEMENT :			
Référence Couche	PV analyse Amiante	Description visuelle	Conclusion amiante
P69		Peinture Bleue + Colle Jaune + Vrac Matériau dur Gris inséparables (2)	Fibres d'amiante non détectées

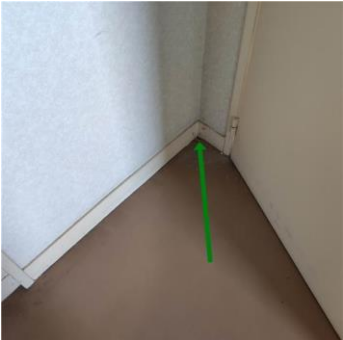
PRELEVEMENT : P70			
Emplacement

Nom du client		Numéro de dossier	
UNIVERSITE PARIS SACLAY		UNIVERSITE PARIS SACLAY 111119 20.06.23	
Localisation			
1er - 105 Revêtement de sol - Sol			
Nom de l'opérateur		Date de prélèvement	
LECHEVALLIER Frédéric		09/10/2023	
Matériau			
Linoléum			
Résultat Amiante			
Absence d'amiante			
DESCRIPTION DU PRELEVEMENT :			
Objet		Support	
Linoléum			
DETAIL DES COUCHES DU PRELEVEMENT :			
Référence Couche	PV analyse Amiante	Description visuelle	Conclusion amiante
P70		Dalle souple fibreuse Marron + Traces Matériau dur Gris inséparables (1)	Fibres d'amiante non détectées

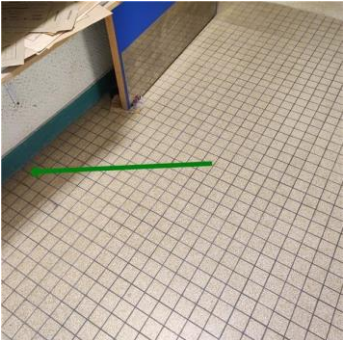
PRELEVEMENT : P71			
Emplacement

Nom du client		Numéro de dossier	Localisation
UNIVERSITE PARIS SACLAY		UNIVERSITE PARIS SACLAY 111119 20.06.23	1er - Palier Revêtement de sol - Sol
Nom de l'opérateur		Date de prélèvement	Matériau
LECHEVALLIER Frédéric		09/10/2023	Colle de carrelage
Résultat Amiante			
Absence d'amiante			
DESCRIPTION DU PRELEVEMENT :			
Objet		Support	
Colle de carrelage			
DETAIL DES COUCHES DU PRELEVEMENT :			
Référence Couche	PV analyse Amiante	Description visuelle	Conclusion amiante
P71		Colle dure Grise	Fibres d'amiante non détectées

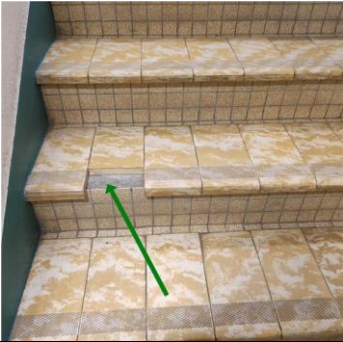
PRELEVEMENT : P72			
Emplacement

Nom du client		Numéro de dossier	
UNIVERSITE PARIS SACLAY		UNIVERSITE PARIS SACLAY 111119 20.06.23	
Localisation			
1er - Palier Revêtement de sol - Marche			
Nom de l'opérateur		Date de prélèvement	
LECHEVALLIER Frédéric		09/10/2023	
Matériau			
Colle de carrelage			
Résultat Amiante			
Absence d'amiante			
DESCRIPTION DU PRELEVEMENT :			
Objet		Support	
Colle de carrelage			
DETAIL DES COUCHES DU PRELEVEMENT :			
Référence Couche	PV analyse Amiante	Description visuelle	Conclusion amiante
P72		Colle dure Grise	Fibres d'amiante non détectées

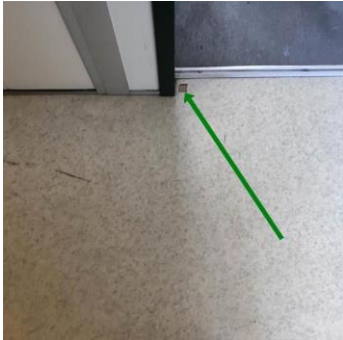
PRELEVEMENT : P73			
Emplacement

Nom du client	Numéro de dossier	Localisation	
UNIVERSITE PARIS SACLAY	UNIVERSITE PARIS SACLAY 111119 20.06.23	2ème - Couloir n°4 Revêtement de sol - Sol	
Nom de l'opérateur	Date de prélèvement	Matériau	
LECHEVALLIER Frédéric	09/10/2023	Linoléum + colle jaune	
Résultat Amiante			
Absence d'amiante			
DESCRIPTION DU PRELEVEMENT :			
Objet		Support	
Linoléum + colle jaune			
DETAIL DES COUCHES DU PRELEVEMENT :			
Référence Couche	PV analyse Amiante	Description visuelle	Conclusion amiante
P73		Dalle souple Beige + Colle Jaune + Traces Bois inséparables (3)	Fibres d'amiante non détectées

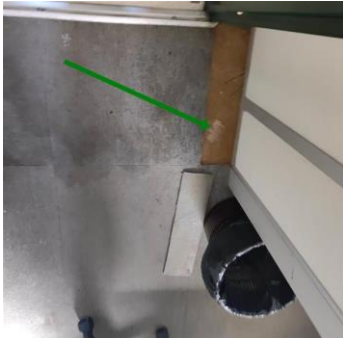
PRELEVEMENT : P74			
Emplacement

Nom du client	Numéro de dossier	Localisation	
UNIVERSITE PARIS SACLAY	UNIVERSITE PARIS SACLAY 111119 20.06.23	2ème - 214 Revêtement de sol - Sol	
Nom de l'opérateur	Date de prélèvement	Matériau	
LECHEVALLIER Frédéric	09/10/2023	Colle jaune sous dalle moquette	
Résultat Amiante			
Absence d'amiante			
DESCRIPTION DU PRELEVEMENT :			
Objet		Support	
Colle jaune sous dalle moquette			
DETAIL DES COUCHES DU PRELEVEMENT :			
Référence Couche	PV analyse Amiante	Description visuelle	Conclusion amiante
P74		Colle Jaune + Vrac Peinture Beige inséparables (2)	Fibres d'amiante non détectées

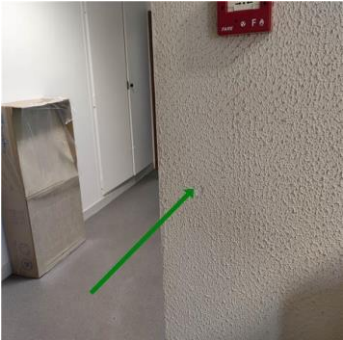
PRELEVEMENT : P75			
Emplacement

Nom du client	Numéro de dossier	Localisation	
UNIVERSITE PARIS SACLAY	UNIVERSITE PARIS SACLAY 111119 20.06.23	2ème - 214 Revêtement mural - Murs	
Nom de l'opérateur	Date de prélèvement	Matériau	
LECHEVALLIER Frédéric	09/10/2023	Enduit + peinture	
Résultat Amiante			
Absence d'amiante			
DESCRIPTION DU PRELEVEMENT :			
Objet		Support	
Enduit + peinture			
DETAIL DES COUCHES DU PRELEVEMENT :			
Référence Couche	PV analyse Amiante	Description visuelle	Conclusion amiante
P75		Vrac Peinture Blanche + Vrac Plâtre inséparables (2)	Fibres d'amiante non détectées

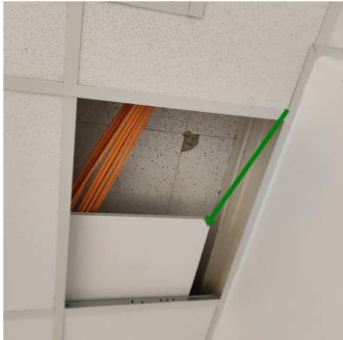
PRELEVEMENT : P76			
Emplacement

Nom du client		Numéro de dossier	
UNIVERSITE PARIS SACLAY		UNIVERSITE PARIS SACLAY 111119 20.06.23	
Localisation			
2ème - Couloir n°5 Faux plafond - Plafond			
Nom de l'opérateur		Date de prélèvement	
LECHEVALLIER Frédéric		09/10/2023	
Matériau			
Dalle de faux plafond 50*50			
Résultat Amiante			
Absence d'amiante			
DESCRIPTION DU PRELEVEMENT :			
Objet		Support	
Dalle de faux plafond 50*50			
DETAIL DES COUCHES DU PRELEVEMENT :			
Référence Couche	PV analyse Amiante	Description visuelle	Conclusion amiante
P76		Peinture Blanche + Matériau dur fibreux Beige inséparables (3)	Fibres d'amiante non détectées

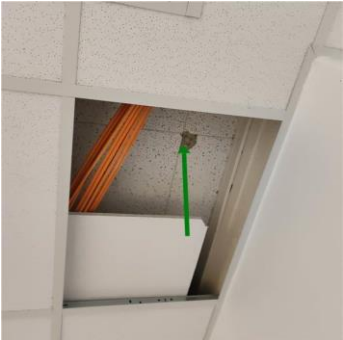
PRELEVEMENT : P77			
Emplacement

Nom du client		Numéro de dossier	
UNIVERSITE PARIS SACLAY		UNIVERSITE PARIS SACLAY 111119 20.06.23	
Localisation			
2ème - Couloir n°5 Faux plafond - Plafond			
Nom de l'opérateur		Date de prélèvement	
LECHEVALLIER Frédéric		09/10/2023	
Matériau			
Dalle de faux plafond 20*20			
Résultat Amiante			
Absence d'amiante			
DESCRIPTION DU PRELEVEMENT :			
Objet		Support	
Dalle de faux plafond 20*20			
DETAIL DES COUCHES DU PRELEVEMENT :			
Référence Couche	PV analyse Amiante	Description visuelle	Conclusion amiante
P77		Peinture Blanche + Matériau dur fibreux Beige inséparables (3)	Fibres d'amiante non détectées

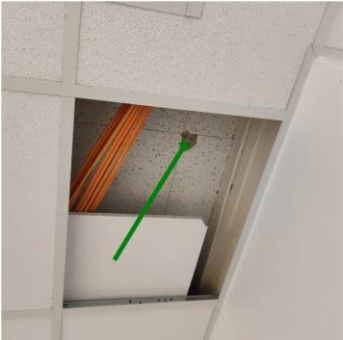
PRELEVEMENT : P78			
Emplacement

Nom du client		Numéro de dossier	Localisation
UNIVERSITE PARIS SACLAY		UNIVERSITE PARIS SACLAY 111119 20.06.23	2ème - Couloir n°5 Plafond - Plafond
Nom de l'opérateur		Date de prélèvement	Matériau
LECHEVALLIER Frédéric		09/10/2023	Enduit + peinture
Résultat Amiante			
Absence d'amiante			
DESCRIPTION DU PRELEVEMENT :			
Objet		Support	
Enduit + peinture			
DETAIL DES COUCHES DU PRELEVEMENT :			
Référence Couche	PV analyse Amiante	Description visuelle	Conclusion amiante
P78		Vrac Peinture Beige + Vrac Peinture Blanche + Vrac Matériau dur Gris + Traces Matériau fibreux Beige inséparables (2)	Fibres d'amiante non détectées

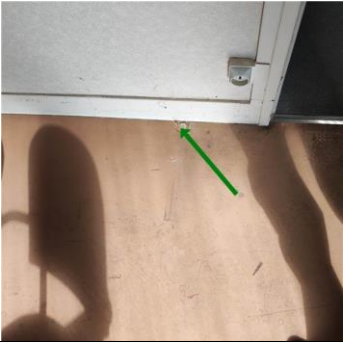
PRELEVEMENT : P79			
Emplacement

Nom du client		Numéro de dossier	Localisation
UNIVERSITE PARIS SACLAY		UNIVERSITE PARIS SACLAY 111119 20.06.23	2ème - 201 Revêtement de sol - Sol
Nom de l'opérateur		Date de prélèvement	Matériau
LECHEVALLIER Frédéric		09/10/2023	Linoléum + colle jaune
Résultat Amiante			
Absence d'amiante			
DESCRIPTION DU PRELEVEMENT :			
Objet		Support	
Linoléum + colle jaune			
DETAIL DES COUCHES DU PRELEVEMENT :			
Référence Couche	PV analyse Amiante	Description visuelle	Conclusion amiante
P79		Dalle souple fibreuse Marron	Fibres d'amiante non détectées

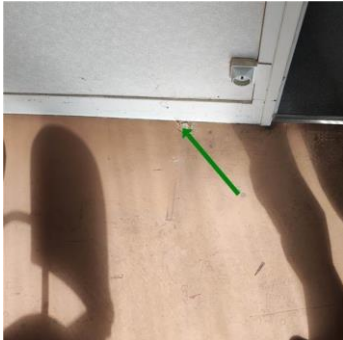
PRELEVEMENT : P80			
Emplacement

Nom du client		Numéro de dossier	Localisation
UNIVERSITE PARIS SACLAY		UNIVERSITE PARIS SACLAY 111119 20.06.23	2ème - 201 Revêtement de sol - Sol
Nom de l'opérateur		Date de prélèvement	Matériau
LECHEVALLIER Frédéric		09/10/2023	Colle jaune + ragréage
Résultat Amiante			
Absence d'amiante			
DESCRIPTION DU PRELEVEMENT :			
Objet		Support	
Colle jaune + ragréage			
DETAIL DES COUCHES DU PRELEVEMENT :			
Référence Couche	PV analyse Amiante	Description visuelle	Conclusion amiante
P80		Vrac Peinture Blanche + Vrac Colle Jaune + Vrac Matériau dur Gris inséparables (2)	Fibres d'amiante non détectées

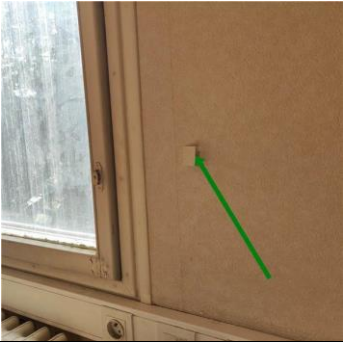
PRELEVEMENT : P81			
Emplacement

Nom du client		Numéro de dossier	Localisation
UNIVERSITE PARIS SACLAY		UNIVERSITE PARIS SACLAY 111119 20.06.23	2ème - 201 Revêtement mural - Murs
Nom de l'opérateur		Date de prélèvement	Matériau
LECHEVALLIER Frédéric		09/10/2023	Enduit + peinture
Résultat Amiante			
Absence d'amiante			
DESCRIPTION DU PRELEVEMENT :			
Objet		Support	
Enduit + peinture			
DETAIL DES COUCHES DU PRELEVEMENT :			
Référence Couche	PV analyse Amiante	Description visuelle	Conclusion amiante
P81		Peinture Beige + Matériau fibreux Blanc + Peinture Verte + Vrac Plâtre inséparables (2)	Fibres d'amiante non détectées

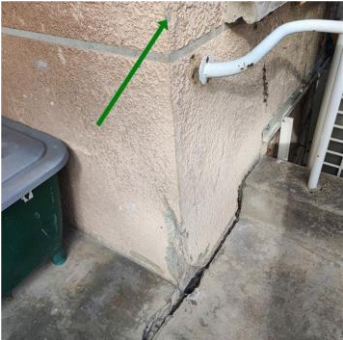
PRELEVEMENT : P82			
Emplacement

Nom du client	Numéro de dossier	Localisation	
UNIVERSITE PARIS SACLAY	UNIVERSITE PARIS SACLAY 111119 20.06.23	Extérieur Revêtement mural - Murs	
Nom de l'opérateur	Date de prélèvement	Matériau	
LECHEVALLIER Frédéric	09/10/2023	Enduit projeté	
Résultat Amiante			
Absence d'amiante			
DESCRIPTION DU PRELEVEMENT :			
Objet		Support	
Enduit projeté			
DETAIL DES COUCHES DU PRELEVEMENT :			
Référence Couche	PV analyse Amiante	Description visuelle	Conclusion amiante
P82		Matériau dur Rose + Matériau dur Gris inséparables (3)	Fibres d'amiante non détectées

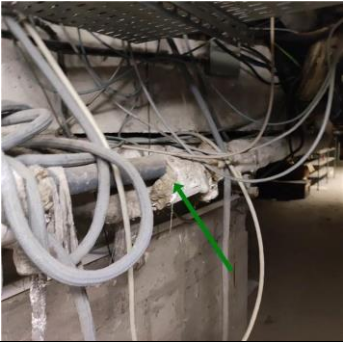
PRELEVEMENT : P83			
Emplacement

Nom du client	Numéro de dossier	Localisation	
UNIVERSITE PARIS SACLAY	UNIVERSITE PARIS SACLAY 111119 20.06.23	1er SS - Vide sanitaires Conduit de fluide - Réseau horizontal	
Nom de l'opérateur	Date de prélèvement	Matériau	
LECHEVALLIER Frédéric	09/10/2023	Calorifugeage linéaire	
Résultat Amiante			
Absence d'amiante			
DESCRIPTION DU PRELEVEMENT :			
Objet		Support	
Calorifugeage linéaire			
DETAIL DES COUCHES DU PRELEVEMENT :			
Référence Couche	PV analyse Amiante	Description visuelle	Conclusion amiante
P83		Plâtre + Matériau fibreux Beige inséparables (2)	Fibres d'amiante non détectées

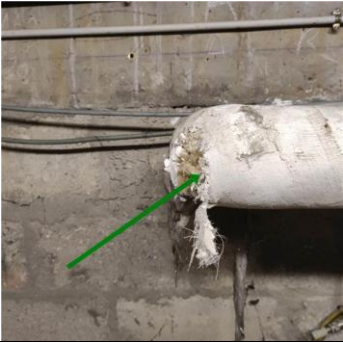
PRELEVEMENT : P84			
Emplacement

Nom du client		Numéro de dossier	
UNIVERSITE PARIS SACLAY		UNIVERSITE PARIS SACLAY 111119 20.06.23	
Localisation			
1er SS - Vide sanitaires Conduit de fluide - Réseau horizontal			
Nom de l'opérateur		Date de prélèvement	
LECHEVALLIER Frédéric		09/10/2023	
Matériau			
Calorifugeage coude			
Résultat Amiante			
Absence d'amiante			
DESCRIPTION DU PRELEVEMENT :			
Objet		Support	
Calorifugeage coude			
DETAIL DES COUCHES DU PRELEVEMENT :			
Référence Couche	PV analyse Amiante	Description visuelle	Conclusion amiante
P84		Vrac Plâtre + Matériau fibreux Beige inséparables (2)	Fibres d'amiante non détectées

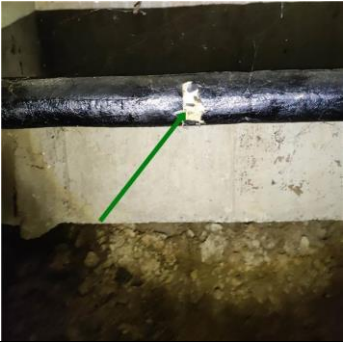
PRELEVEMENT : P85			
Emplacement

Nom du client	Numéro de dossier	Localisation	
UNIVERSITE PARIS SACLAY	UNIVERSITE PARIS SACLAY 111119 20.06.23	1er SS - Vide sanitaires Conduit de fluide - Réseau horizontal	
Nom de l'opérateur	Date de prélèvement	Matériau	
LECHEVALLIER Frédéric	09/10/2023	Calorifugeage	
Résultat Amiante			
Absence d'amiante			
DESCRIPTION DU PRELEVEMENT :			
Objet		Support	
Calorifugeage			
DETAIL DES COUCHES DU PRELEVEMENT :			
Référence Couche	PV analyse Amiante	Description visuelle	Conclusion amiante
P85		Matériau souple fibreux bitumineux + Matériau fibreux Jaune inséparables (2)	Fibres d'amiante non détectées

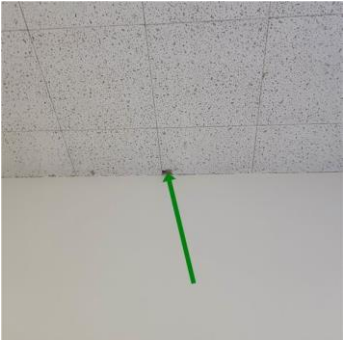
PRELEVEMENT : P86			
Emplacement

Nom du client		Numéro de dossier	Localisation
UNIVERSITE PARIS SACLAY		UNIVERSITE PARIS SACLAY 111119 20.06.23	RDC - 3 Revêtement de plafond - Plafond
Nom de l'opérateur		Date de prélèvement	Matériau
LECHEVALLIER Frédéric		07/12/2023	Enduit
Résultat Amiante			
Absence d'amiante			
DESCRIPTION DU PRELEVEMENT :			
Objet		Support	
Enduit			
DETAIL DES COUCHES DU PRELEVEMENT :			
Référence Couche	PV analyse Amiante	Description visuelle	Conclusion amiante
P86		Vrac matériau dur gris + plâtre + peinture beige + peinture rose inséparables (2)	Fibres d'amiante non détectées
