Dossier de diagnostics techniques

Rapport de mission de repérage des matériaux et produits contenant de l'amiante avant réalisation de travaux

Référence AMITRAV-E7587181-2501 18 août 2025

Type de bien	ERP catégorie 1 à 4
Nom	CENTRE DES FINANCES PUBLIQUES
Adresse	9 avenue Léon BLUM 43100 BRIOUDE
Année de construction	NC
Propriété de	DPFP HAUTE-LOIRE 17 Rue Des Moulins 43000 LE PUY EN VELAY

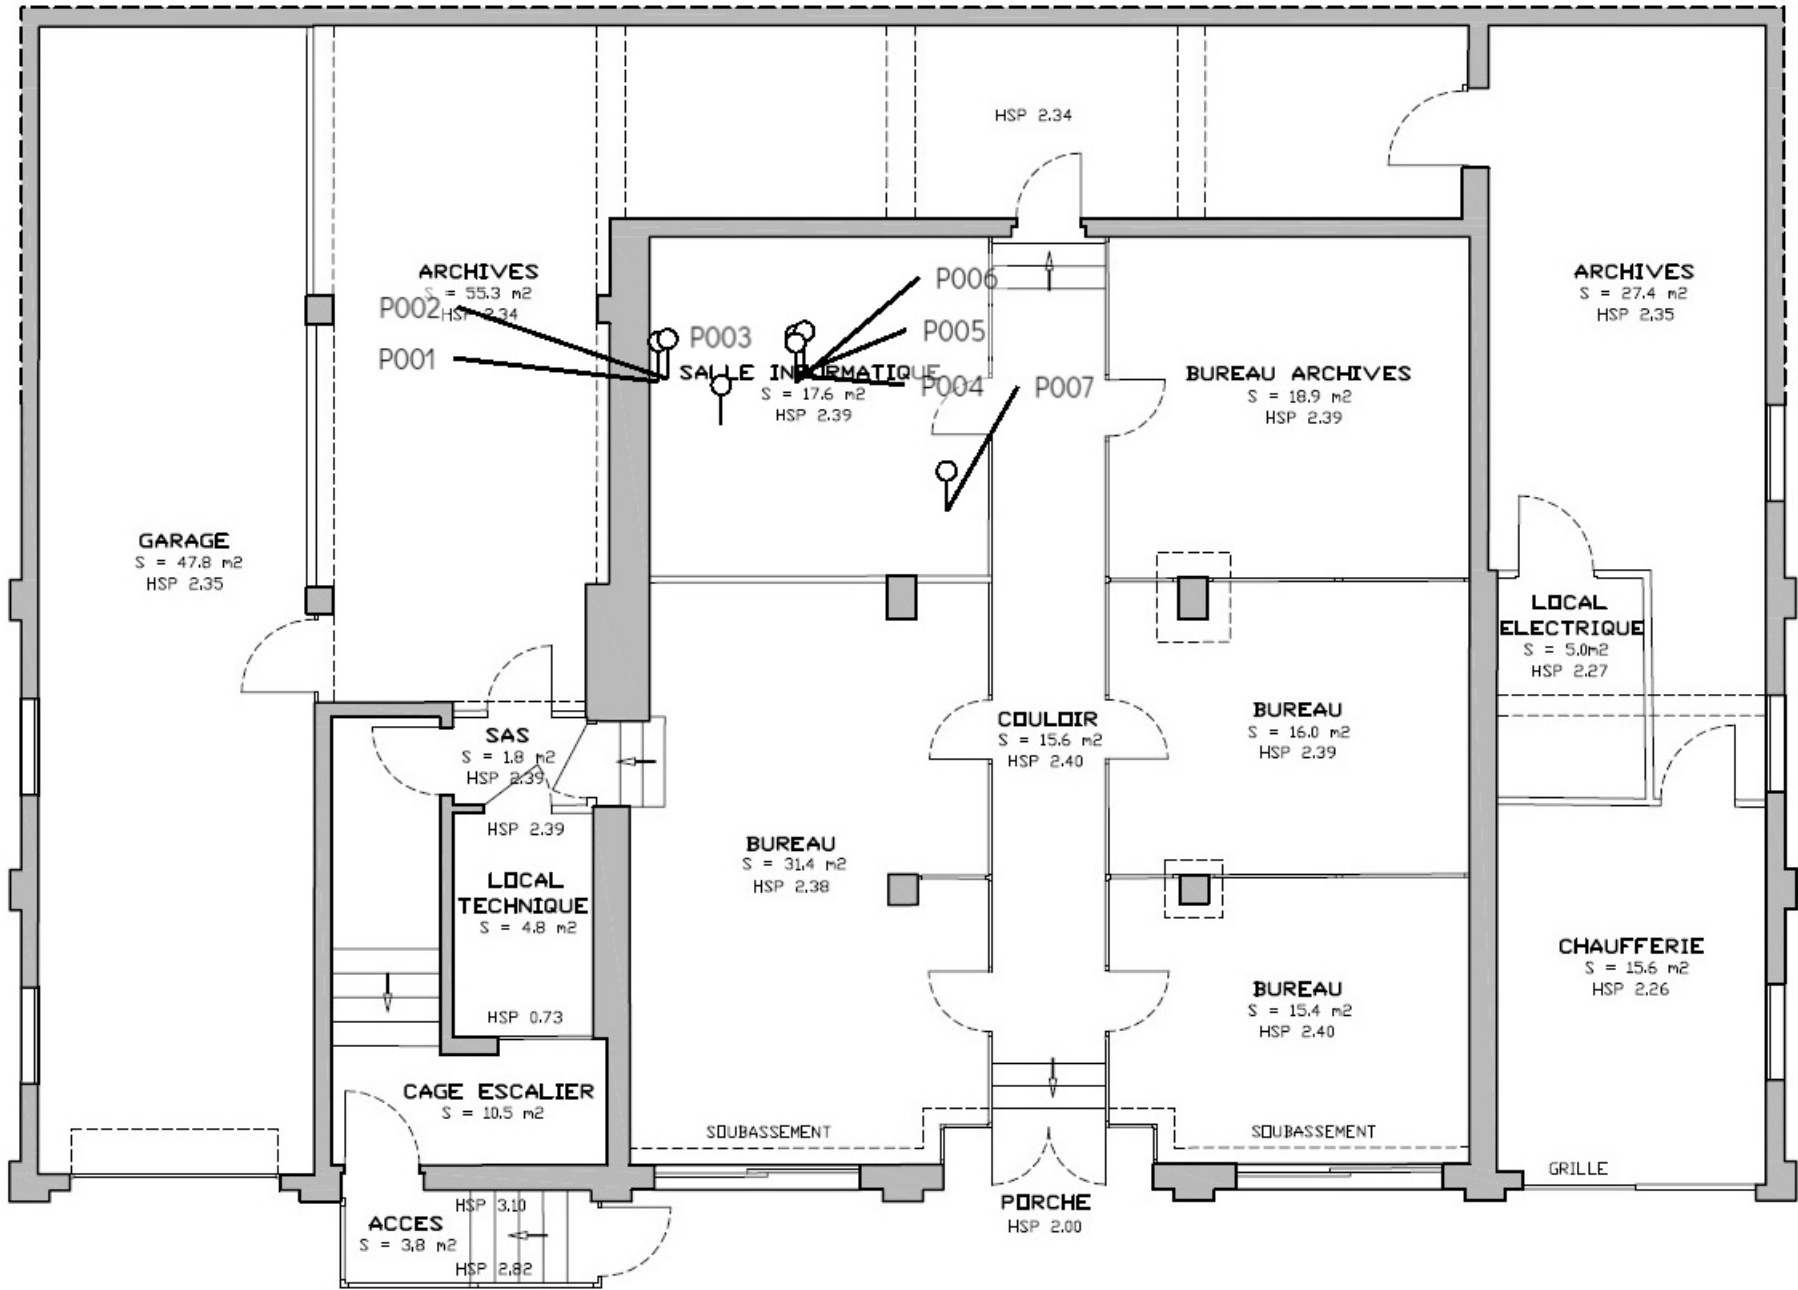
Planche de repérage usuel			1/3
RDJ			
Référence	AMITRAV-E7587181-2501	Version	1
Origine	Dekra diagnostic / NICOLAS VENGEON		
Adresse	9 avenue Léon BLUM 43100 BRIOUDE

Prélèvements	
P001	Salle informatique Mur C Bandes calicot, Peinture, Plâtre
P002	Salle informatique Mur C Bandes calicot, Peinture, Plâtre
P003	Salle informatique Plafond Béton, Ciment, Faux plafond, Panneaux collés, vissés ou cloués, colle
P004	Salle informatique Plafond Béton, Ciment, Faux plafond, Panneaux collés, vissés ou cloués, colle
P005	Salle informatique Plafond Béton, Ciment, Faux plafond, Panneaux collés, vissés ou cloués, colle
P006	Salle informatique Plafond Béton, Ciment, Faux plafond, Panneaux collés, vissés ou cloués, colle
P007	Salle informatique Plafond Béton, Ciment, Faux plafond, Panneaux collés, vissés ou cloués, colle

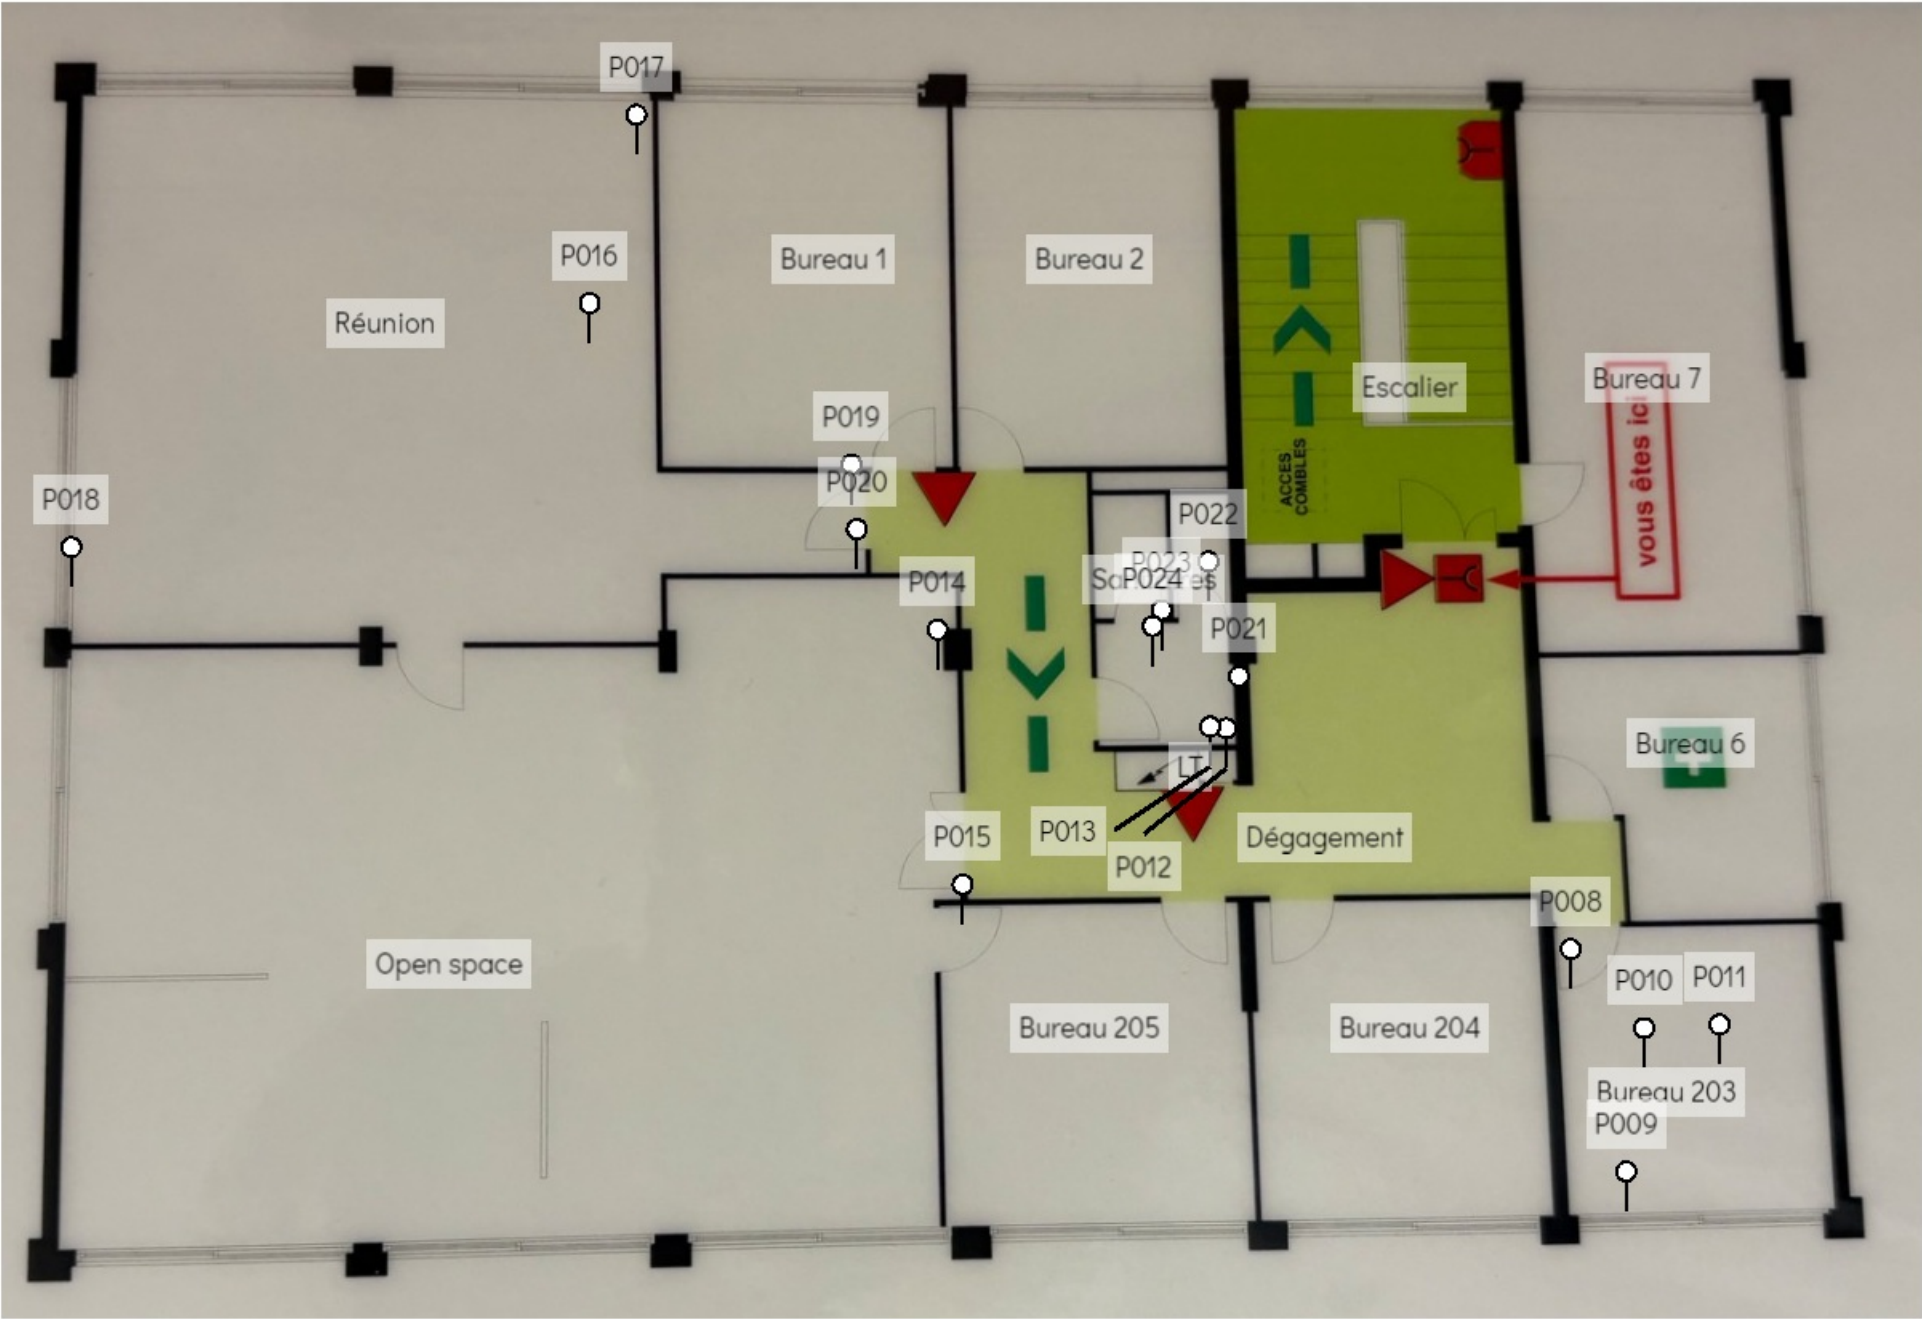
Prélèvements	
P008	Bureau 203 Sol Colles non bitumineuses, Sol PVC
P009	Bureau 203 Allèges Peinture, Plâtre, Toile de verre
P010	Bureau 203 Plafond Faux plafond, Peinture, Plâtre
P011	Bureau 203 Plafond Faux plafond, Peinture, Plâtre
P012	LT Sol Colles non bitumineuses, Ragréages, Sol PVC, Sols coulés à base ciment (terrazolith, etc.)
P013	LT Sol Colles non bitumineuses, Ragréages, Sol PVC, Sols coulés à base ciment (terrazolith, etc.)
P014	Open space Poteaux Peinture, Plâtre, Toile de verre
P015	Bureau 205 Cloisons Amovibles Peinture, Plâtre
P016	Réunion Plafond Faux plafond
P017	Réunion Mur A Bandes calicot, Peinture, Plâtre, Toile de verre
P018	Réunion Allèges Peinture, Plâtre
P019	Réunion Sol Colles non bitumineuses, Sol PVC
P020	Réunion Plinthes Bois, Peinture
P021	Sanitaires Plinthes Colles et joints de carrelage ou de faïence
P022	Sanitaires Mur A Colles et joints de carrelage ou de faïence, Plâtre, Toile de verre

P023	Sanitaires Plafond Faux plafond, Peinture, Plâtre
P024	Sanitaires Plafond Faux plafond, Peinture, Plâtre
