Pré-rapport de mission de repérage des matériaux et produits contenant de l'amiante avant réalisation de travaux

Référence AMITRAV-D8242938-2201 28 février 2022

Bien	Bâtiment industriel
Adresse	Bâtiment A - site de Roland Garros 33700 MERIGNAC
Propriétaire	DGAC — 43-CRNA-E 50 Rue Henry Farman 75015 PARIS 15
Demandeur	DGAC — 43-CRNA-E 50 Rue Henry Farman 75015 PARIS 15

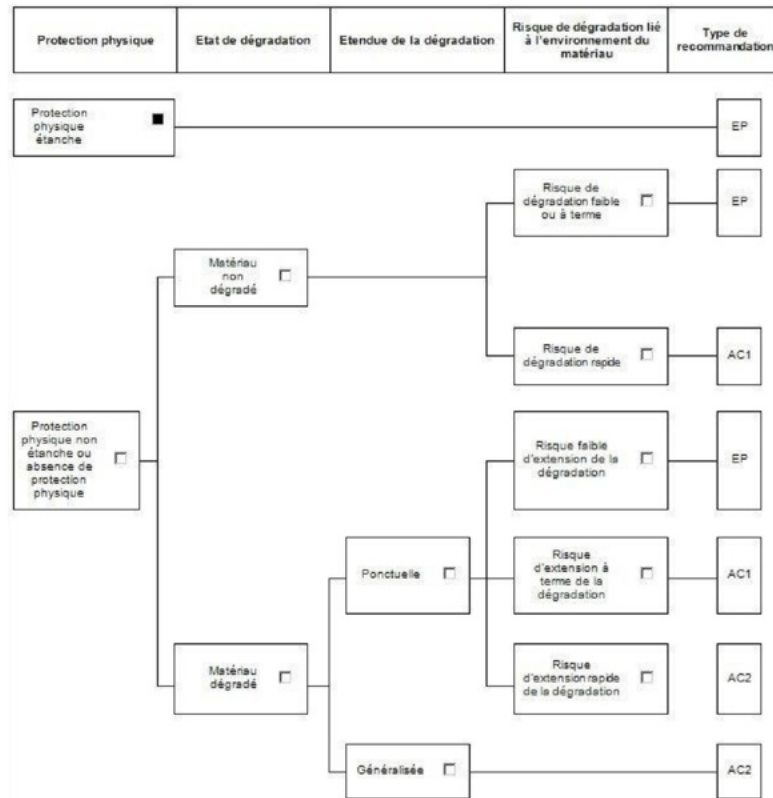
Grille d'évaluation de l'état de conservation de Plaque ondulée	
N° de dossier	7168180/S1/2
Date de l'évaluation	11/07/2018
Bâtiment	SNIA - BUREAUX ET ATELIERS
Local ou zone homogène	RDC / RDC
Destination déclarée du local	Bureau
Résultat de la grille d'évaluation du Plaque ondulée	
Conclusion : en fonction des résultats	
Score EP	Evaluation périodique
