## Dossier de diagnostics techniques

**Pré-rapport de mission de repérage des matériaux et produits contenant de l'amiante avant réalisation de travaux**

**Référence AMITRAV-D8242938-2201 28 février 2022**

<b>Bien</b>	Bâtiment industriel
<b>Adresse</b>	Bâtiment A - site de Roland Garros 33700 MERIGNAC
<b>Propriétaire</b>	DGAC — 43-CRNA-E 50 Rue Henry Farman 75015 PARIS 15
<b>Demandeur</b>	DGAC — 43-CRNA-E 50 Rue Henry Farman 75015 PARIS 15

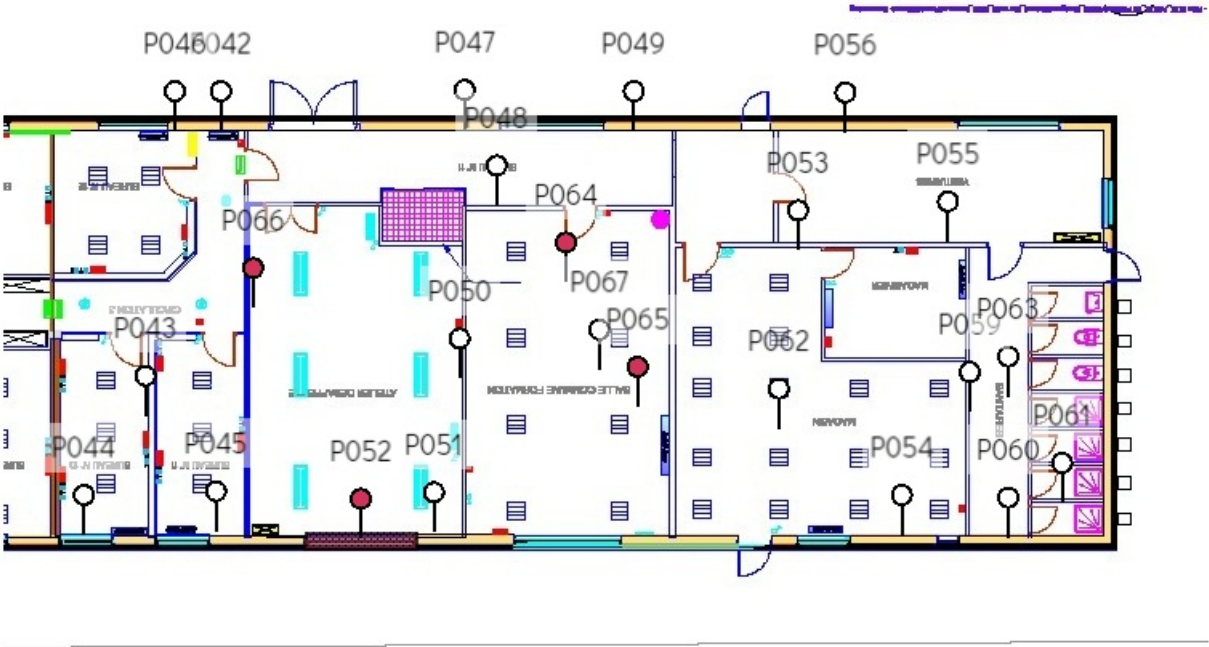
Planche de repérage usuel		5/5
RDC - Plan Façades		
Référence	AMITRAV-D8242938-2201	Version 1
Origine	Dekra diagnostic / RAPHAEL DUMAS	
Adresse	Bâtiment A - site de Roland Garros 33700 MERIGNAC

Par décision
<div><div>a</div><div>Plaques en amiante-ciment (Non visible sous bardage métal) Façade Est Tous les murs</div></div>
<div><div>a</div><div>Plaques en amiante-ciment (Non visible sous bardage métal) Façade Ouest Tous les murs</div></div>
