DOSSIER DE DIAGNOSTIC TECHNIQUE

Référence : 002EW928967
A communiquer pour toute correspondance
Réalisé le : 07/10/2025
Référence mandataire : Université

Université - LISIEUX
BOULEVARD SAINTE ANNE
14100 LISIEUX

Rapport de repérage des matériaux et produits contenant de l'amiante avant réalisation de travaux dans un immeuble bâti

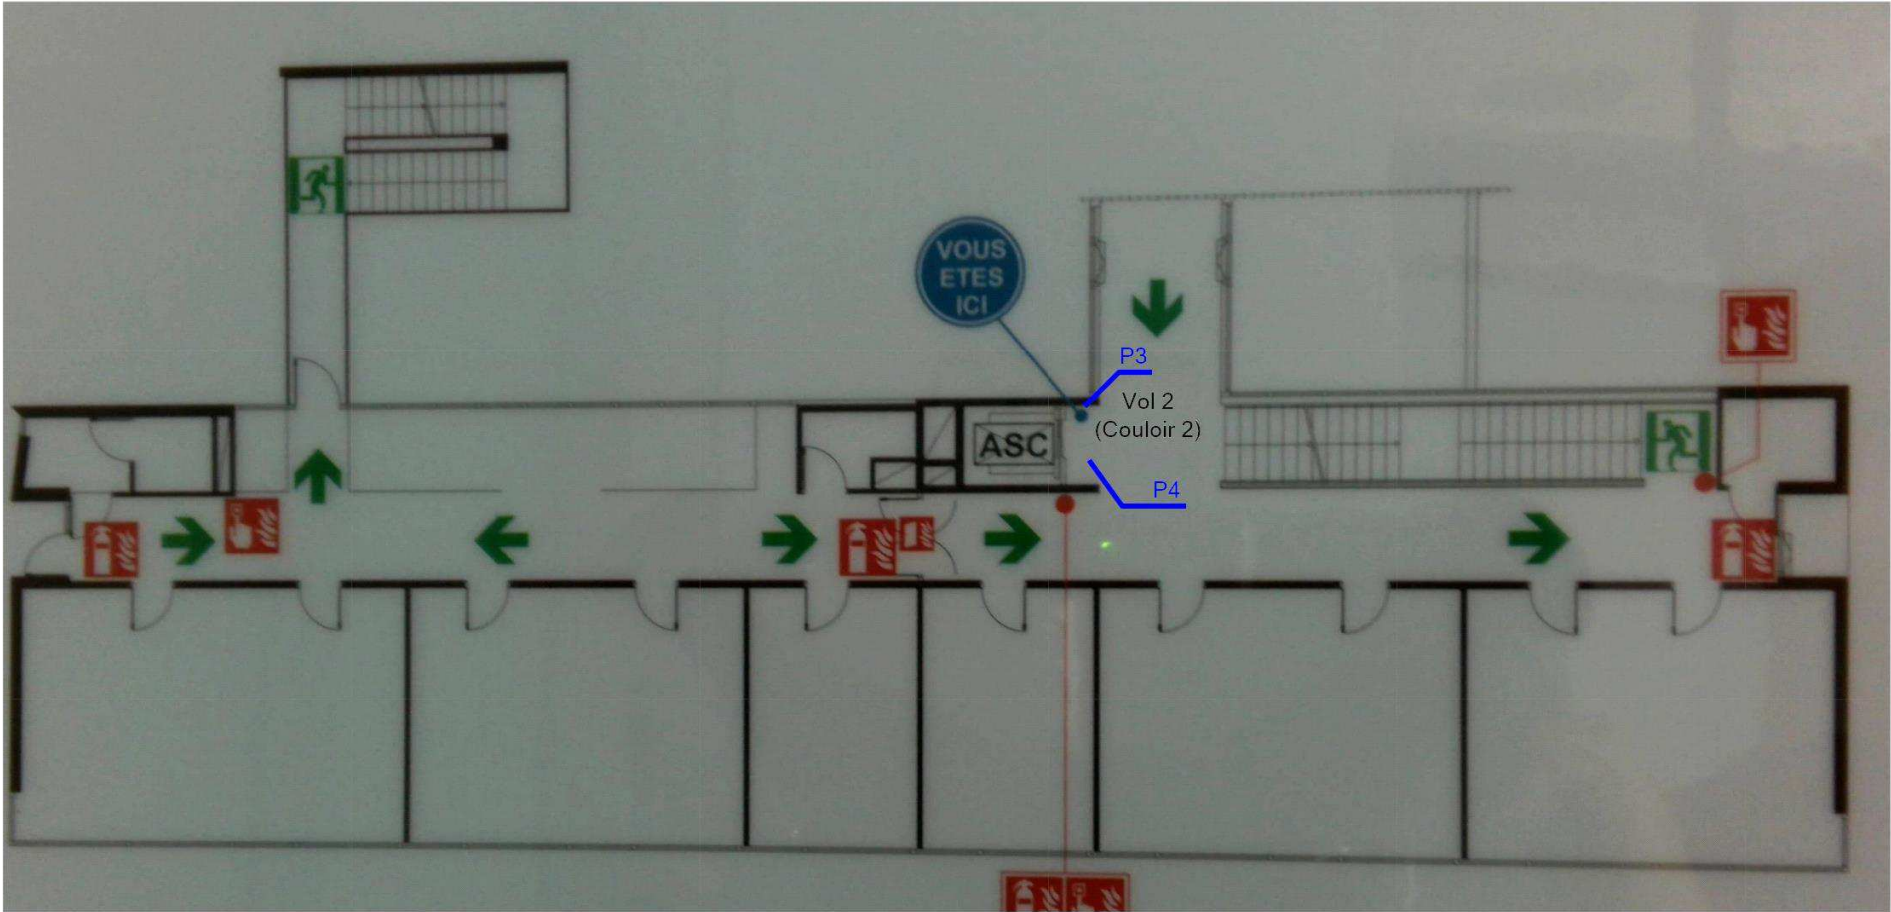
R+1 - PLAN DE REPÉRAGE - ACTIONS MENÉES				Référence: 002EW928967
<div>

P</div> Localisation dun prélèvement négatif
Adresse du bien		Désignation	Date intervention	Technicien intervenant
BOULEVARD SAINTE ANNE 14100 LISIEUX		Université - LISIEUX	07/10/2025	NESKOVIC EMMANUELLE
