REHABILITATION DU CENTRE D'ENTRETIEN ET D'INTERVENTION

25 rue de Comboire
38130 Echirolles

DIAGNOSTIC STRUCTURE

**DIAG.
Ind. B**

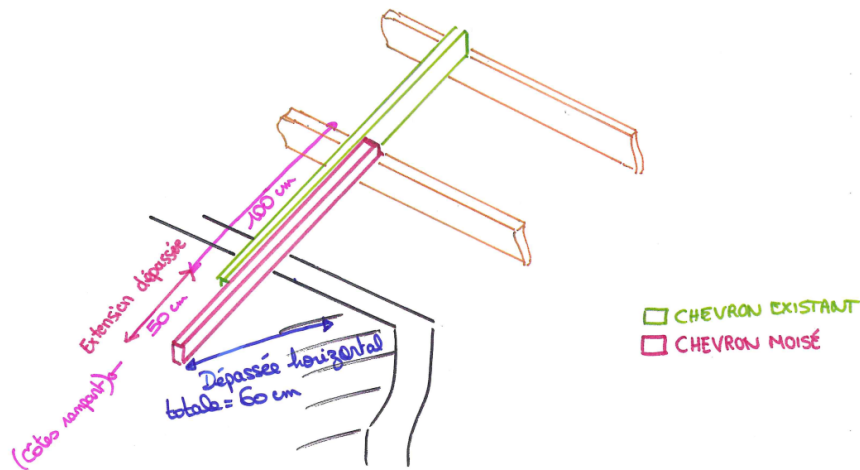
Du fait de la mise en place d'une isolation thermique par l'extérieur (ITE) nous avons besoin de prolonger les dépassées de toitures afin d'avoir un décroché final d'environ 60 cm par rapport au mur (20 cm d'isolant et 40 cm de dépassée de toiture).

Le détail du moisage et le repérage des zones à prolonger sont détaillés sur le plan **03_Bâtiment de bureau - Charpente bois**.

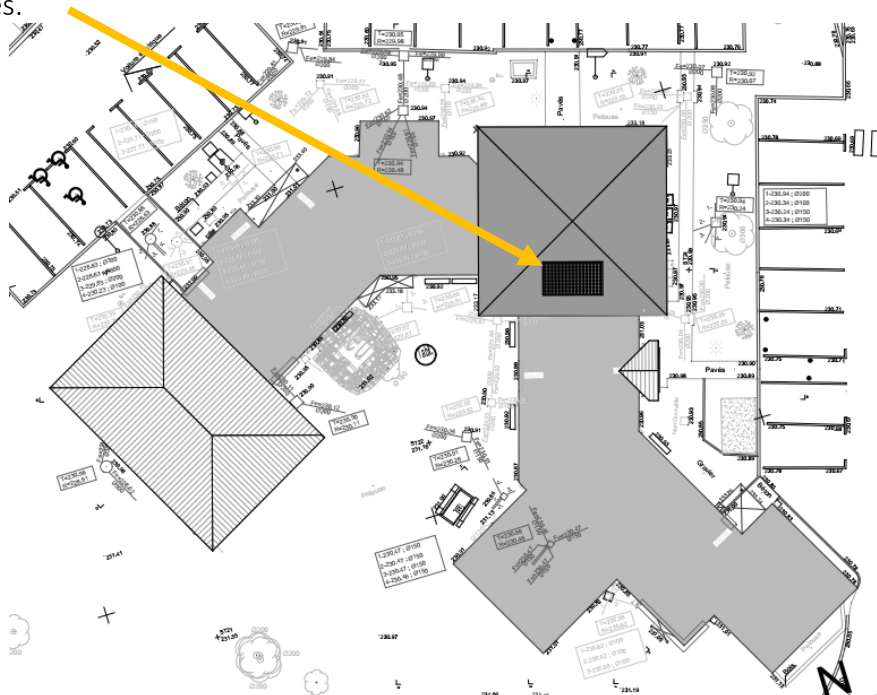
Vous trouverez ci-dessous les zones de toitures susceptibles de recevoir des panneaux photovoltaïques.

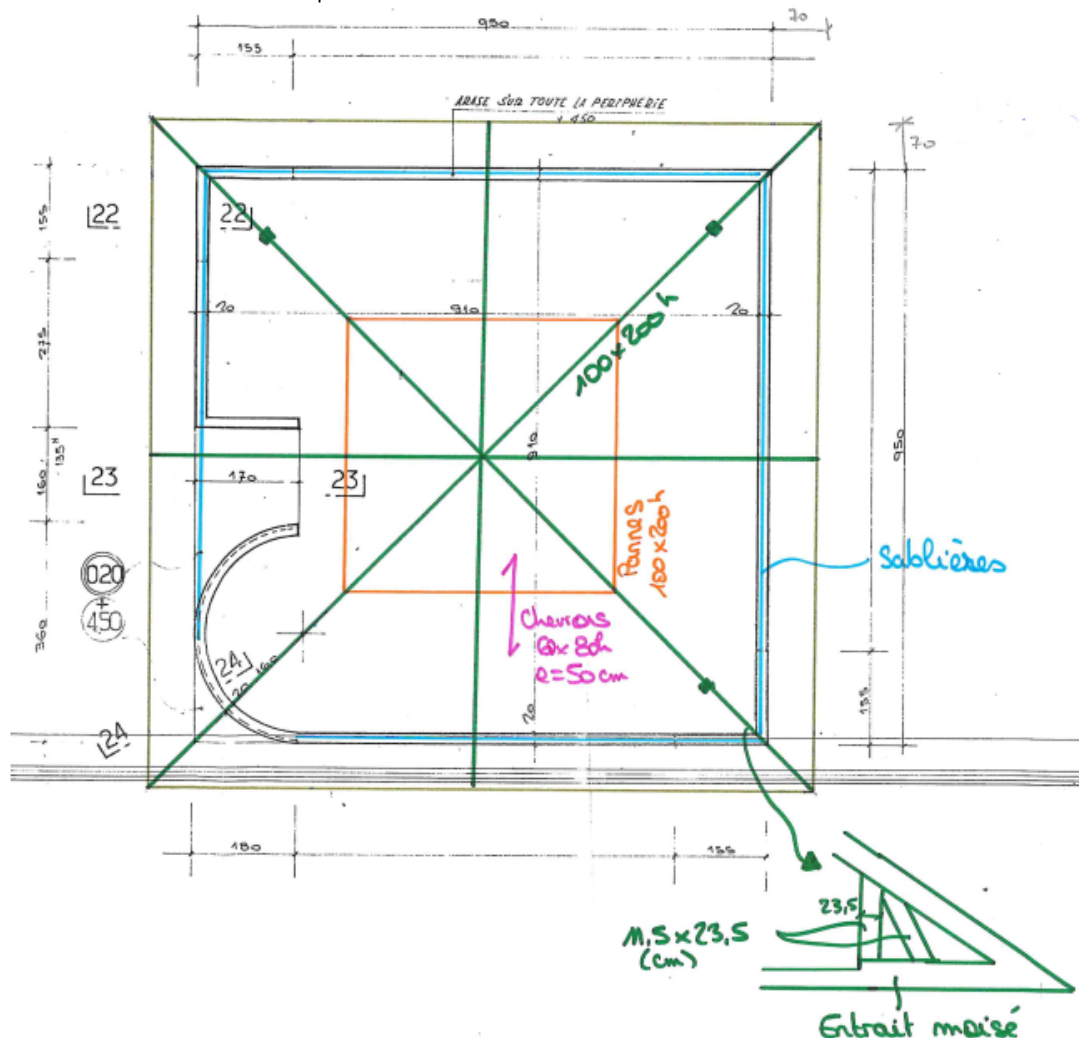
Les sondages nous ont permis de déterminer le complexe de toiture ainsi que la position et la section des différents éléments porteurs :

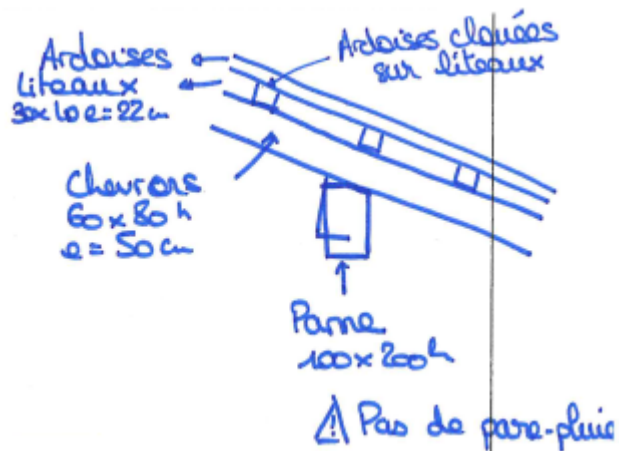
Le complexe de toiture relevé est le suivant :
