DOSSIER DE DIAGNOSTIC TECHNIQUE

Référence : 002ER899533-2
A communiquer pour toute correspondance
Réalisé le : 19/07/2024
Référence mandataire : CEI
COMBOIRE

CEI COMBOIRE
25 RUE DE COMBOIRE
38435 COMBOIRE

Rapport de repérage des matériaux et produits contenant de l'amiante avant réalisation de travaux dans un immeuble bâti

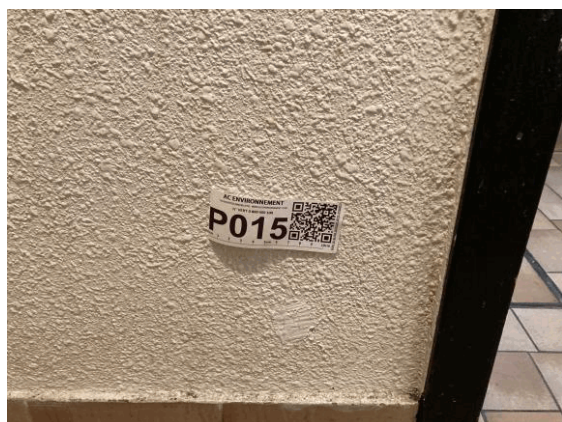
002ER899533 n°15 - 1 (P15) - CEI COMBOIRE - RDC -
Vol 7 (Sanitaires 1)

Plan	Localisation	Composant	Partie composant	Réf action	Observation	Précision loc.	Ref photo	Ref Prél.	Descriptif	Résultat	Conclusion
CEI COMBOI RE - RDC	Vol 7 (Sanitaires 1)	Murs et cloisons	Enduits projetés (plâtre)	P15	Sondage et extension de la ZPSO du prélèvement P15	Porteur - pièce humide	002ER 89953 3 n°15 - 1	002ER 89953 3 n°15	Peinture / Enduit / Ciment - Effritable / Effritable / Effritable - Blanc / Blanc / Gris	Négatif	Négatif sur analyse
CEI COMBOI RE - RDC	Vol 8 (Sanitaires 2)	Murs et cloisons	Enduits projetés (plâtre)	S72	Sondage et extension de la ZPSO du prélèvement P15	Porteur - pièce humide	002ER 89953 3 n°15 - 1	002ER 89953 3 n°15	Peinture / Enduit / Ciment - Effritable / Effritable / Effritable - Blanc / Blanc / Gris	Négatif	Négatif sur analyse
CEI COMBOI RE - RDC	Vol 20 (Cuisine 1)	Murs et cloisons	Enduits projetés (plâtre)	S92	Sondage et extension de la ZPSO du prélèvement P15	Porteur - pièce humide	002ER 89953 3 n°15 - 1	002ER 89953 3 n°15	Peinture / Enduit / Ciment - Effritable / Effritable / Effritable - Blanc / Blanc / Gris	Négatif	Négatif sur analyse

CEI COMBOI RE - RDC	Vol 23 (Vestiaire 1)	Murs et cloisons	Enduits projetés (plâtre)	S106	Sondage et extension de la ZPSO du prélèvement P15	Porteur - pièce humide	002ER 89953 3 n°15 - 1	002ER 89953 3 n°15	Peinture / Enduit / Ciment - Effritable / Effritable / Effritable - Blanc / Blanc / Gris	Négatif	Négatif sur analyse

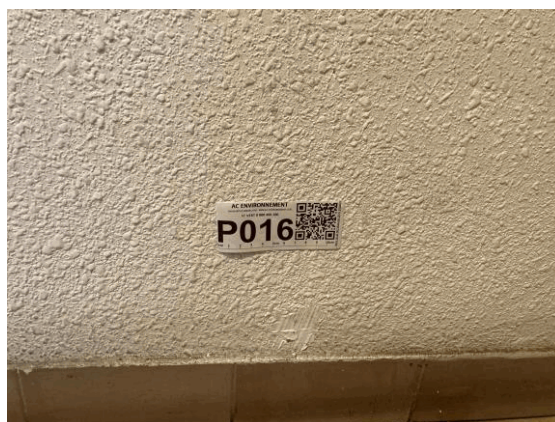
002ER899533 n°16 - 1 (P16) - CEI COMBOIRE - RDC -
Vol 7 (Sanitaires 1)

CEI COMBOI RE - RDC	Vol 7 (Sanitaires 1)	Cloisons légères ou préfabriquées	Jonction entre panneaux préfabriqués	P16	Réalisation d'un prélèvement	Doublage cloisons - pièce humide	002ER 89953 3 n°16 - 1	002ER 89953 3 n°16 Phase 2	Enduit / Ciment / Carton / Plâtre - Effritable / Effritable / Souple Fibreux / Effritable - Blanc / Gris / Marron / Blanc	Négatif	Négatif sur analyse

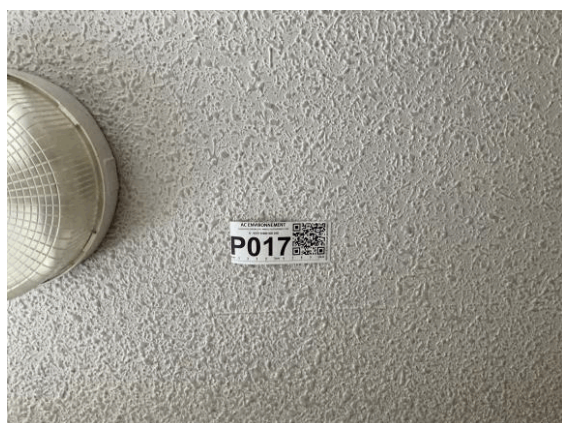
002ER899533 n°17 - 1 (P17) - CEI COMBOIRE - RDC -
Vol 7 (Sanitaires 1)

CEI COMBOI RE - RDC	Vol 21 (Circulation 6)	Plafonds	Enduits projetés (plâtre)	S110	Sondage et extension de la ZPSO du prélèvement P17	Pièce humide	002ER 89953 3 n°17 - 1	002ER 89953 3 n°17	Peinture / Enduit / Ciment - Effritable / Effritable / Effritable - Blanc / Blanc / Gris	Négatif	Négatif sur analyse

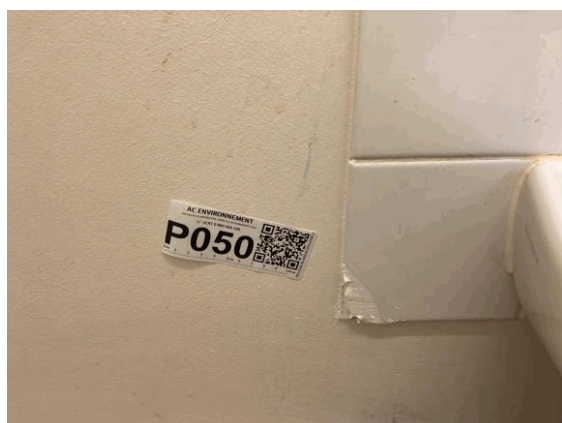
002ER899533 n°49 - 1 (P49) - CEI COMBOIRE - RDC -
Vol 23 (Vestiaire 1)

CEI COMBOI RE - RDC	Vol 24 (Douche)	Plafonds	Enduits plâtre	S99	Sondage et extension de la ZPSO du prélèvement P49	Pièce humide	002ER 89953 3 n°49 - 1	002ER 89953 3 n°49	Peinture / Enduit / Plâtre - Effritable / Effritable / Effritable - Blanc / Blanc / Blanc	Négatif	Négatif sur analyse

CEI COMBOI RE - RDC	Vol 28 (Sanitaires 6)	Plafonds	Enduits plâtre	S126	Sondage et extension de la ZPSO du prélèvement P49	Pièce humide	002ER 89953 3 n°49 - 1	002ER 89953 3 n°49	Peinture / Enduit / Plâtre - Effritable / Effritable / Effritable - Blanc / Blanc / Blanc	Négatif	Négatif sur analyse

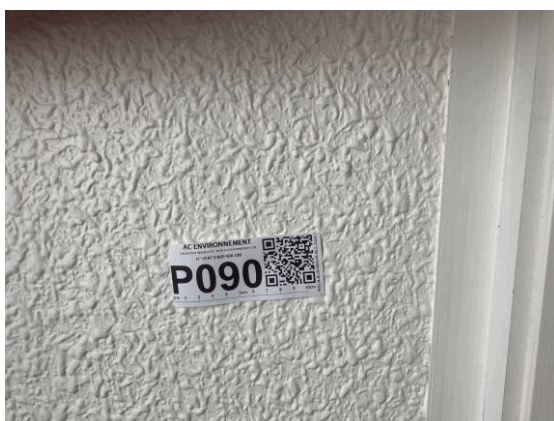
002ER899533-1 n°89 - 1 (P89) - CEI COMBOIRE - RDC - Vol 6 (Circulation 2)

Plan	Localisation	Composant	Partie composant	Réf action	Observation	Précision loc.	Ref photo	Ref Prél.	Descriptif	Résultat	Conclusion
CEI COMBOI RE - RDC	Vol 6 (Circulation 2)	Plafonds	Enduits plâtre	P89	Réalisation d'un prélèvement	Pièce sèche	002ER 89953 3-1 n °89 - 1	002ER 89953 3-1 n °89	Peinture / Enduit / Ciment - Effritable / Effritable / Effritable Fibreux - Blanc / Blanc / Beige	Positif	Présen ce sur analyse
CEI COMBOI RE - RDC	Vol 5 (Rangement)	Plafonds	Enduits plâtre	P91	Réalisation d'un prélèvement	Pièce humide	002ER 89953 3-1 n °91 - 1	002ER 89953 3-1 n °91	Peinture / Enduit / Ciment - Effritable / Effritable / Effritable - Blanc / Blanc / Gris	Négatif	Négatif sur analyse
CEI COMBOI RE - RDC	Vol 19 (Réfectoire)	Plafonds	Enduits plâtre	P94	Réalisation d'un prélèvement	Pièce sèche	002ER 89953 3-1 n °94 - 1	002ER 89953 3-1 n °94	Peinture / Enduit / Ciment - Effritable / Effritable / Effritable - Blanc / Blanc / Gris	Positif	Présen ce sur analyse

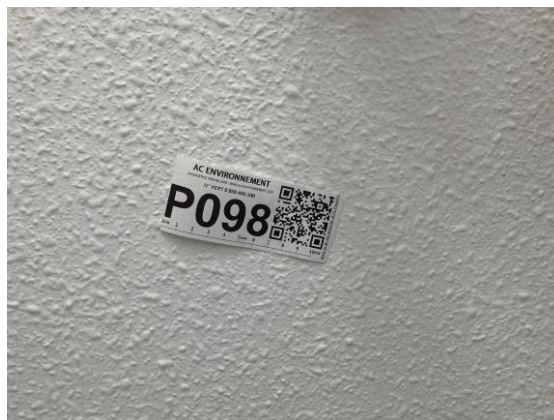
002ER899533-1 n°97 - 1 (P97) - CEI COMBOIRE - RDC
- Vol 22 (Sanitaires 4)

CEI COMBOI RE - RDC	Vol 22 (Sanitaires 4)	Murs et cloisons	Enduits plâtre	P97	Réalisation d'un prélèvement	Pièce humide	002ER 89953 3-1 n °97 - 1	002ER 89953 3-1 n °97	Peinture / Enduit - Effritable / Effritable - Blanc / Blanc	Négatif	Négatif sur analyse

Plan	Localisation	Composant	Partie composant	Réf action	Observation	Précision loc.	Ref photo	Ref Prél.	Descriptif	Résultat	Conclusion
CEI COMBOI RE - RDC	Vol 22 (Sanitaires 4)	Murs et cloisons	Enduits plâtre	P97	Sondage et extension de la ZPSO du prélèvement P97	Pièce humide	002ER 89953 3-1 n °97 - 1	002ER 89953 3-1 n °97	Peinture / Enduit - Effritable / Effritable - Blanc / Blanc	Négatif	Négatif sur analyse
CEI COMBOI RE - RDC	Vol 21 (Circulation 6)	Murs et cloisons	Enduits plâtre	P99	Réalisation d'un prélèvement	Pièce humide	002ER 89953 3-1 n °99 - 1	002ER 89953 3-1 n °99	Peinture / Enduit / Carton / Plâtre - Effritable / Effritable / Souple Fibreux / Effritable - Blanc / Blanc / Marron / Blanc	Négatif	Négatif sur analyse
CEI COMBOI RE - RDC	Vol 21 (Circulation 6)	Murs et cloisons	Enduits plâtre	P99	Sondage et extension de la ZPSO du prélèvement P99	Pièce humide	002ER 89953 3-1 n °99 - 1	002ER 89953 3-1 n °99	Peinture / Enduit / Carton / Plâtre - Effritable / Effritable / Souple Fibreux / Effritable - Blanc / Blanc / Marron / Blanc	Négatif	Négatif sur analyse
