ALLEMAGNE - FRANCFORT **Monument Hoche à Weissenthurm**

Rapport sur l'état actuel et propositions d'intervention.

Juillet 2021

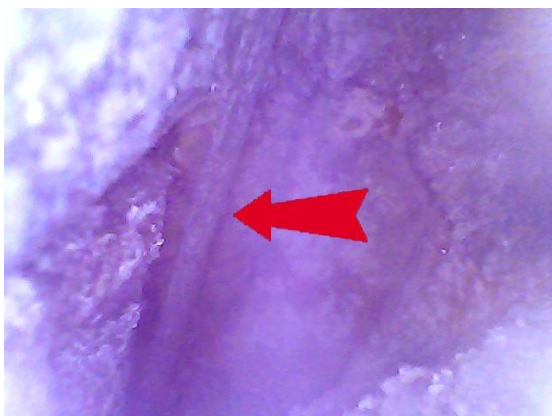
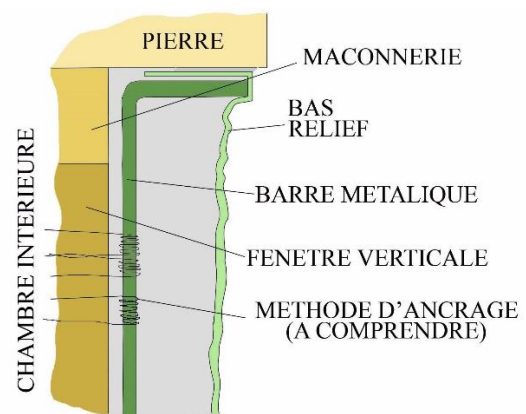
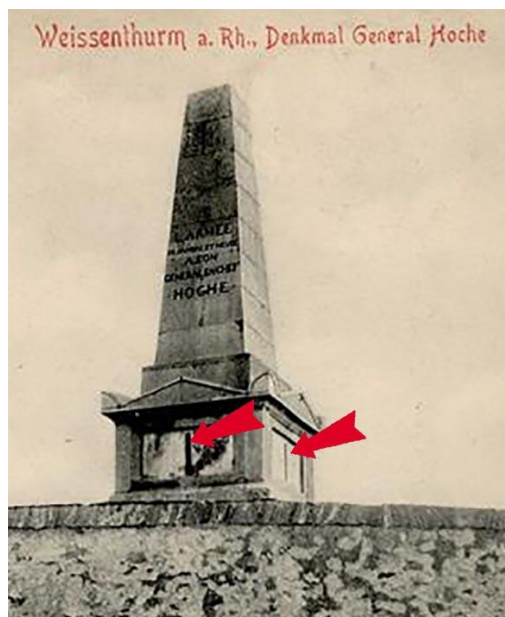
Une enquête endoscopique très rapide réalisée par nous-mêmes avec un matériel non professionnel, nous a fait remarquer la présence d'une longue barre métallique (bronze?) à l'arrière des bas-reliefs, au centre, en position verticale et sur toute la hauteur.

Il pourrait s'agir soit d'un support d'ancrage des reliefs dans leur cadre, réalisé par la fenêtre verticale que l'on aperçoit sur les gravures lorsque le monument était dépourvu de bas-reliefs, soit d'un simple barreaudage fermant les fenêtres. Une vérification pourrait avoir lieu lorsque le vide central du sarcophage, derrière les reliefs sera inspecté quand les petites ouvertures de ventilations supérieures seront dégagées des grilles métalliques actuelles en phase chantier (on pourra y passer un éclairage et une caméra au bout d'une perche). Cette opération sera nécessaire pour vérifier, si possible, le système d'ancrage des bas-reliefs – en notant toutefois qu'il ne devait pas y avoir de fenêtre verticale sur toutes les faces du sarcophage d'après les clichés anciens - et l'état des tirants qui stabilisent le vide sous la charge de l'obélisque.

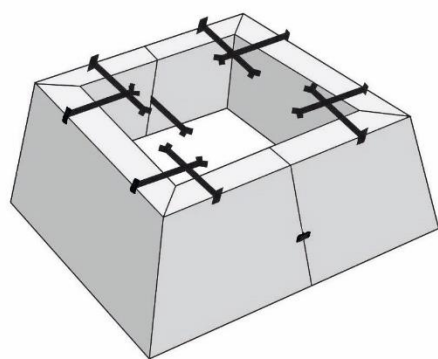
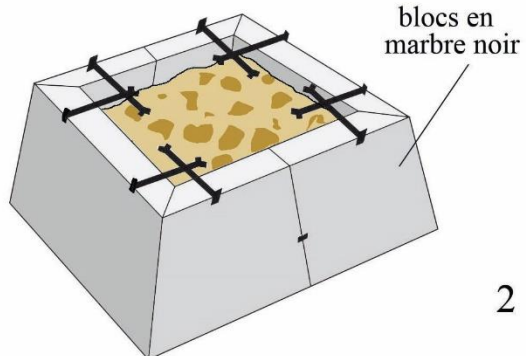
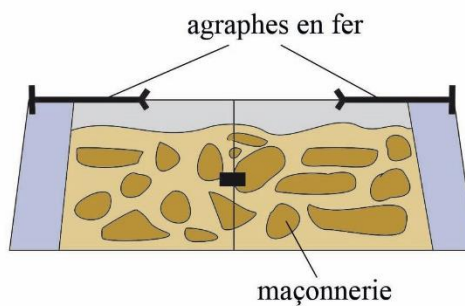
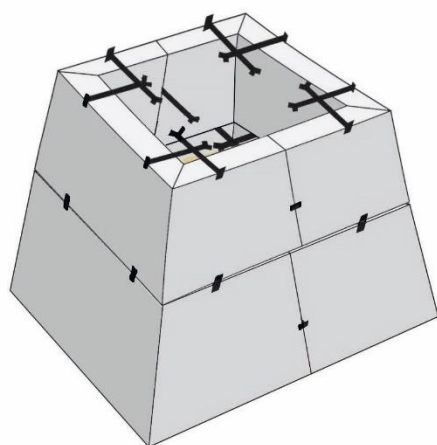
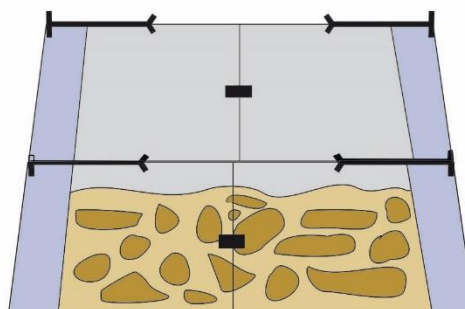
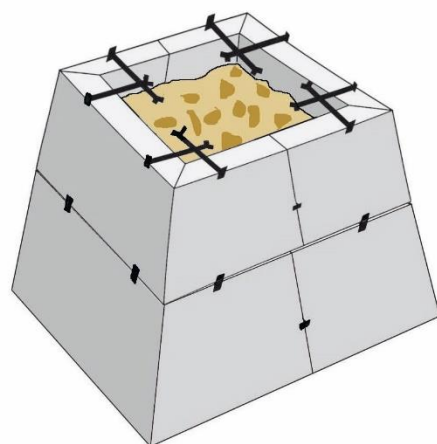
HIPHOTESE SUR LE TECHNIQUE DE CONSTRUCTION DE L'OBELISQUE

L'obélisque est la partie architecturale constructive la plus singulière du monument. Il est probablement constitué d'un noyau central en maçonnerie et d'un revêtement en blocs de calcaire sombre. Les joints rapprochés très précis constatés à certains endroits excluent la présence d'un mortier à l'intérieur de ceux-ci. La présence, cependant, de quelques anciennes agrafes en fer façonnées d'une forme particulière, distribuées uniformément sur tous les bords des blocs, suggère un assemblage initial à sec de ces blocs. Il est possible que l'obélisque ait été construit du bas vers le haut, par niveaux, chacun délimitée par les rangées des dalles, comme illustré dans le schéma qui suit et selon les phases suivantes:

- 1) placement à sec d'un niveau de dalles;
- 2) disposition des agrafes en fer;
- 3) remplissage de l'espace vide derrière les dalles avec de la maçonnerie, jusqu'au niveau légèrement au-dessous du bord supérieur;
- 4) même technique pour le niveau supérieur, jusqu'au sommet.

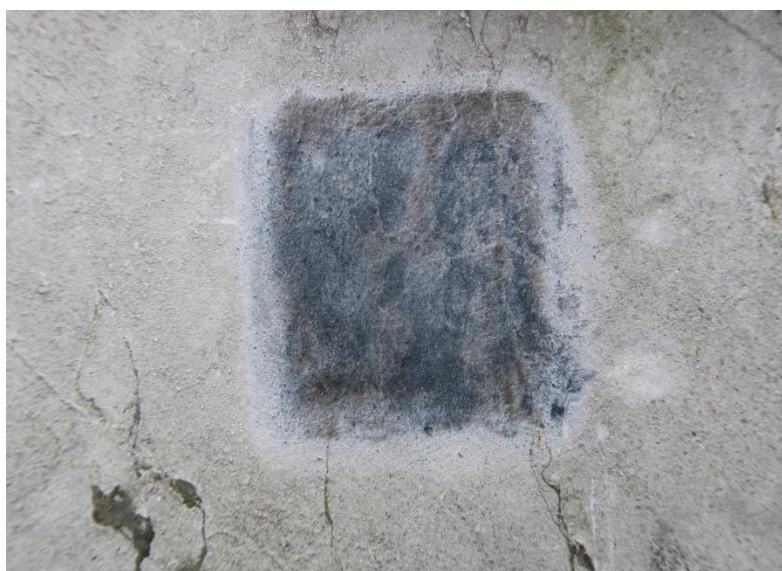
Un essai de ponçage localisé de la surface.

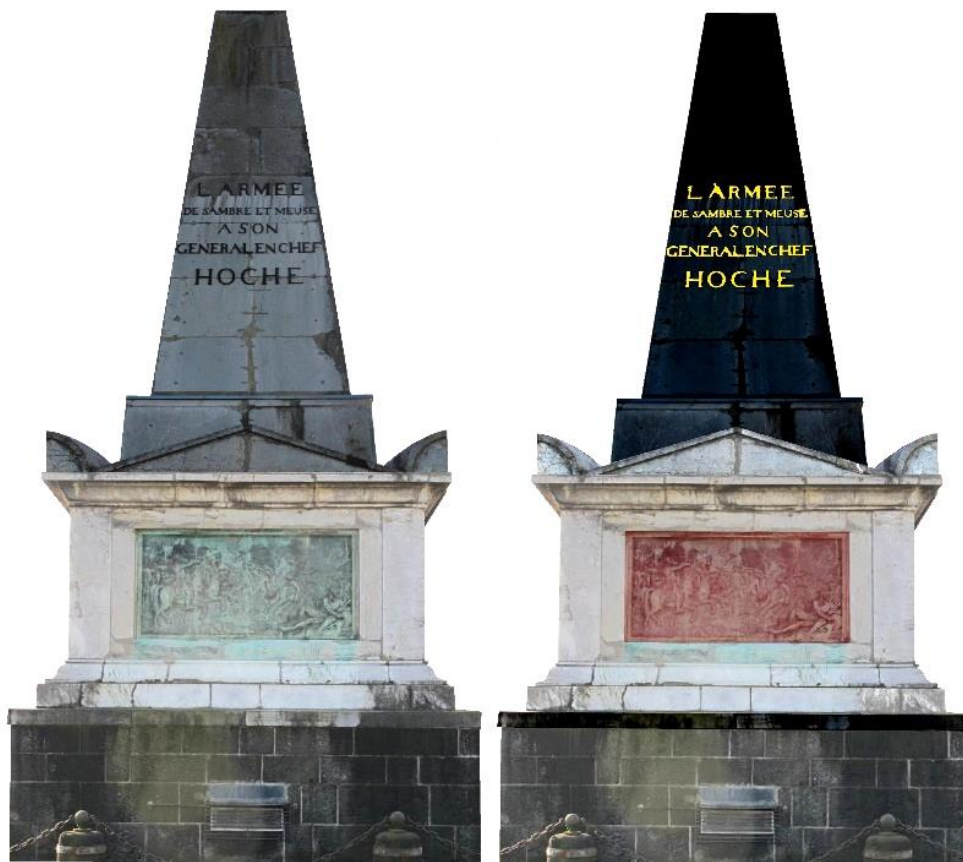
En confirmation de cette hypothèse, les lettres étaient en bronze doré pour se détacher d'un fond sombre, comme témoignent certains essais de nettoyage, et non comme elles se présentent maintenant, peintes de noir.

A gauche la situation actuelle, à droite un rendering des couleurs d'origine.

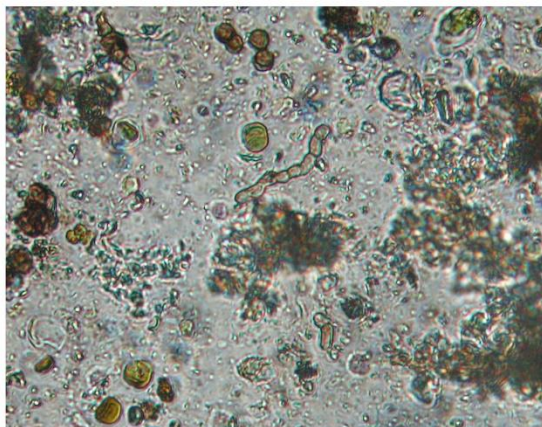
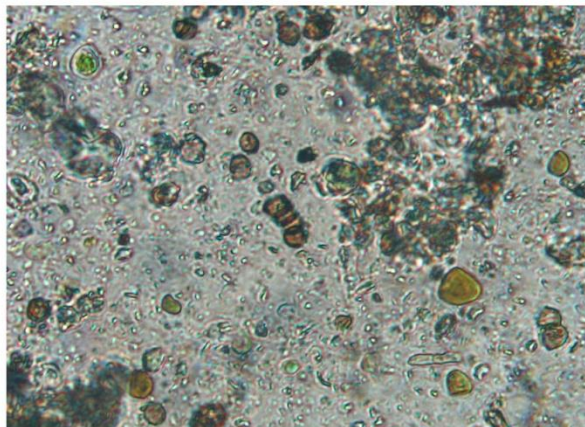
Outre la sulfatation des surfaces (forme de dégradation qui altère les valeurs chromatiques d'origine), les joints de ciment grossièrement exécutés, les agrafes et tiges de scellement rapportées, les lettres de bronze doré repeintes en noir, une autre dernière forme évidente de dégradation est la diffusion de micro-organismes (algues, cyanobactéries, lichens et mousses) plus ou moins répartis sur toutes les surfaces, qui érodent la pierre et altèrent davantage l'aspect des surfaces.

Algues et cyanobactéries au microscope. X 125

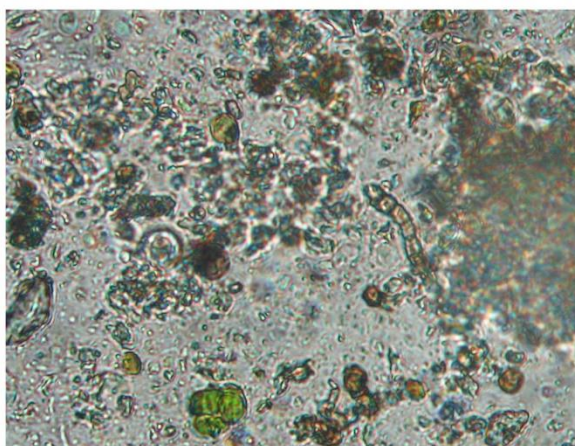
Algues et cyanobactéries au microscope. X 125

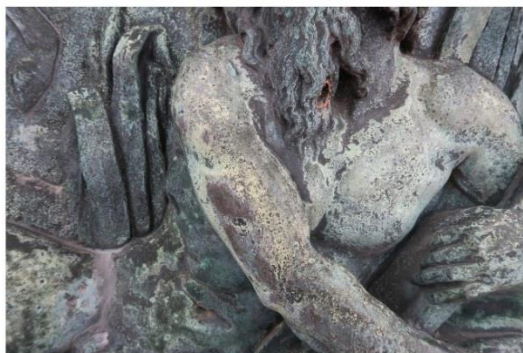
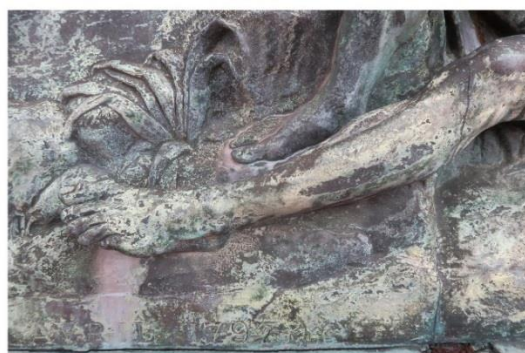
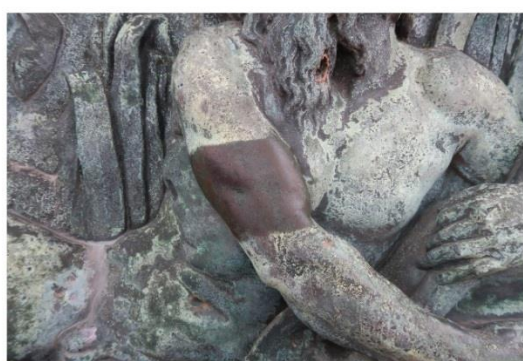
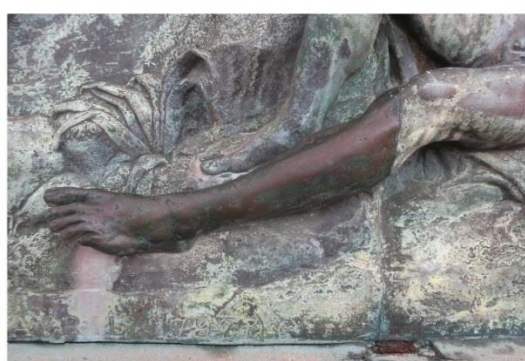
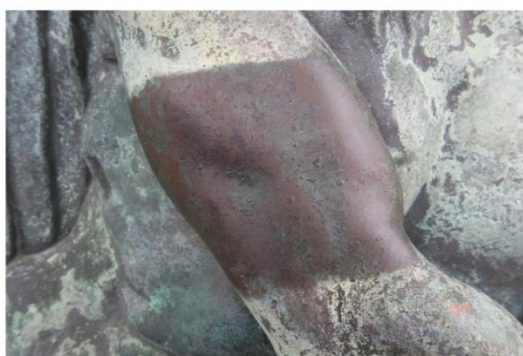
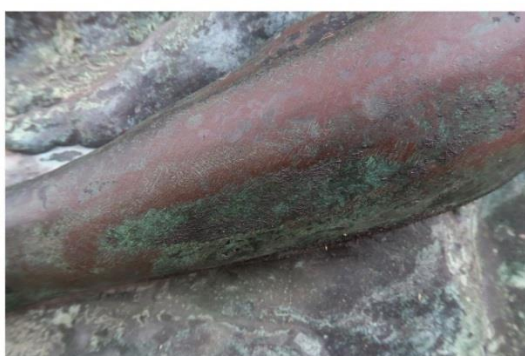
Essais de nettoyage et de traitement de quelques surfaces des reliefs en bronze.

- 1) - Nettoyage mécanique manuel des surfaces pour éliminer sélectivement les produits de corrosion pulvérulents (sulfates et chlorures de cuivre): l'opération doit être effectuée avec des brosses à poils synthétiques doux ou à minces poils en fer selon les besoins, éventuellement à l'aide de micromoteurs. La couleur vert clair devra être en grande partie éliminée, comme tous les autres produits de corrosion pulvérulents; les croûtes noires devront être légèrement réduites d'épaisseur au scalpel, mais pas totalement éliminés parce que non particulièrement nocives et parce-que généralement elles ne conservent aucune

patine noble au dessous. Les contrastes de couleurs seront tous atténués par des traitements de protection qui suivront.

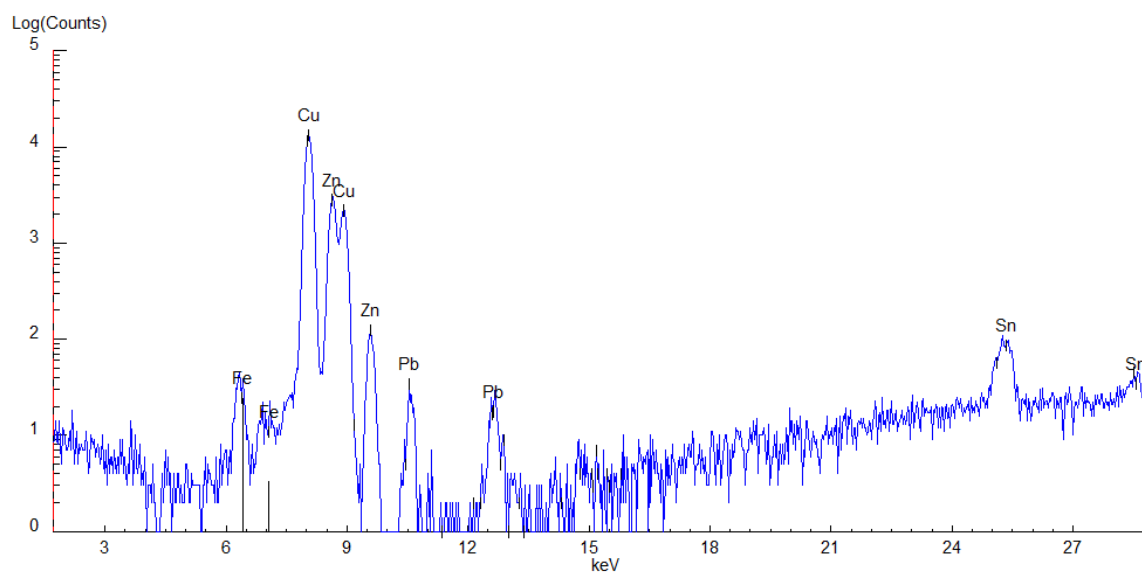
Figura 1, spettro XRF

IL S'AGIT DE LAITON.

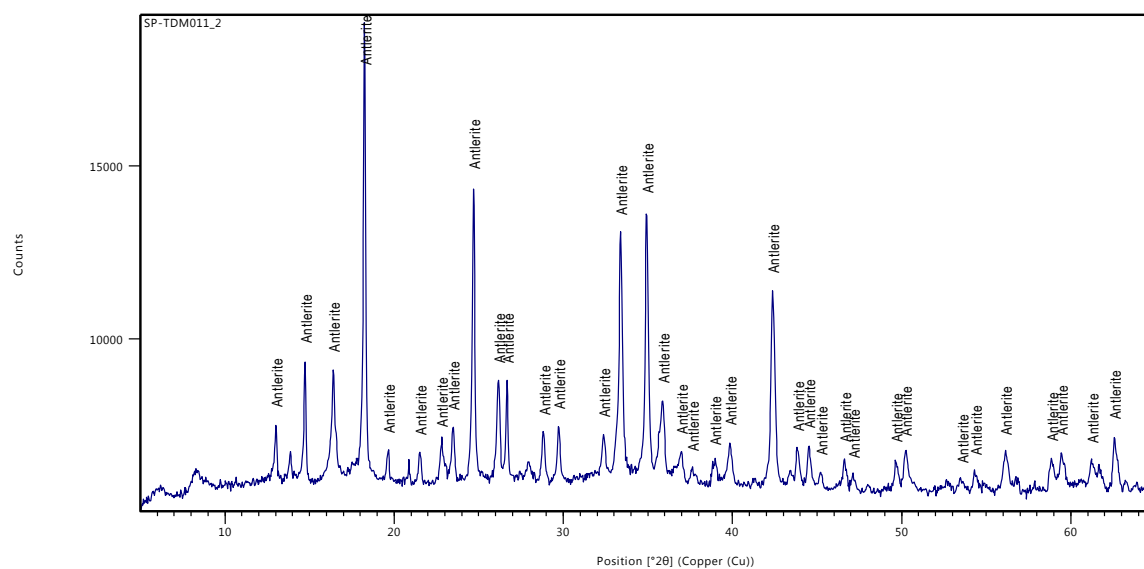
Figura 3, Spettro XRD del campione 2

Sigla campione: **2**
 Descrizione campione: Polvere di colore verde scuro (**PATINE VERT SOMBRE**).
 Descrizione prova e metodo analitico: Analisi diffrattometrica ai raggi X (XRD) per il riconoscimento delle fasi cristalline secondo UNI EN 13925-2:2006.
