# RIVIERE DE L' AISNE BARRAGE DE VILLENEUVE-SAINT- GERMAIN

## *Rapport de diagnostic des structures métalliques, de l'hydraulique et de l'électricité*

### ***RAPPORT TECHNIQUE***

Référence : VSG11115-6470-A-Rapport Diag Equipts Light.doc

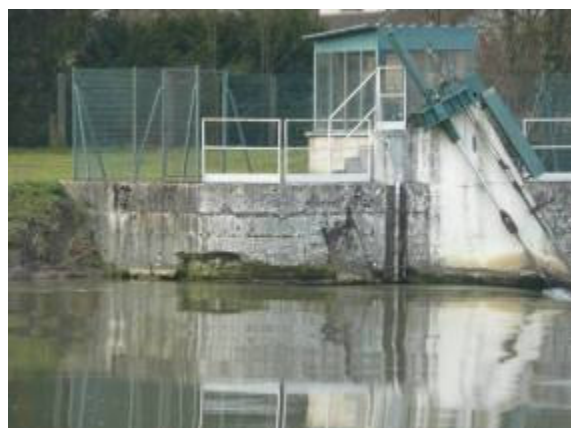
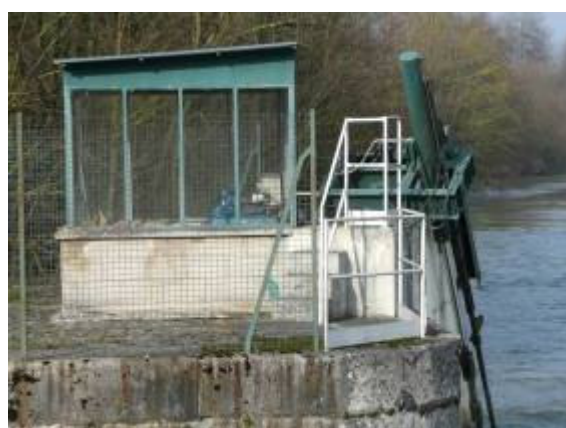
Un local a été implanté sur la pile en rive gauche permettant d'abriter la centrale hydraulique commandant le vérin de manœuvre et son vérin de verrouillage. Il abrite d'autre part un coffret électrique de raccordement.

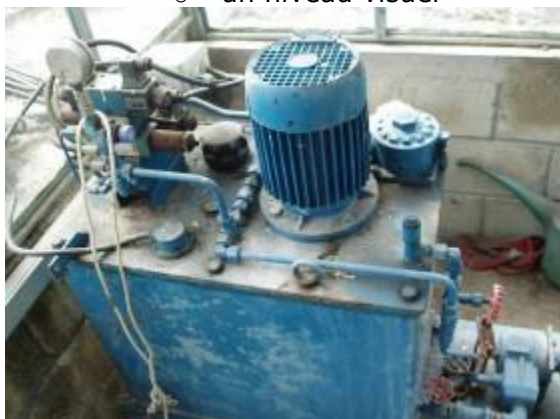
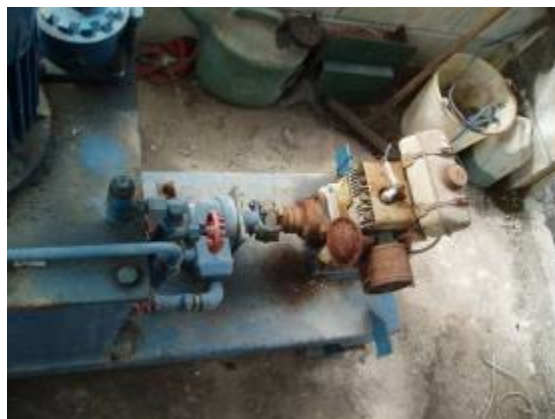
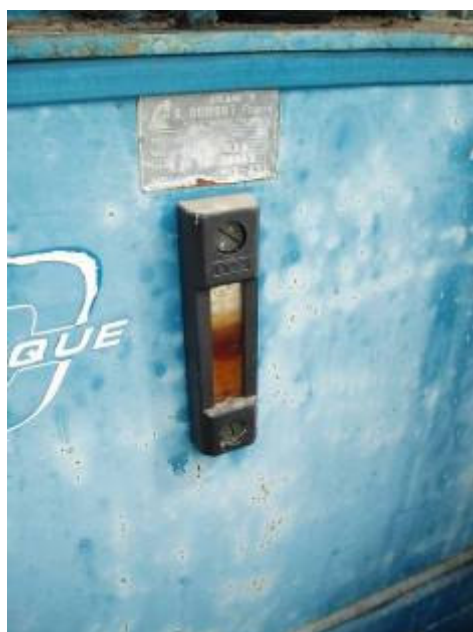
Nous avons fait une inspection visuelle des flexibles hydrauliques sans remarque sur l'état actuel de ce matériel.

L'ensemble ne présente ni de fuite, ni de corrosion. Le moteur thermique possède de la compression. Seule la peinture cloque localement. Nous déplorons l'absence d'un bac de rétention en cas de fuite.

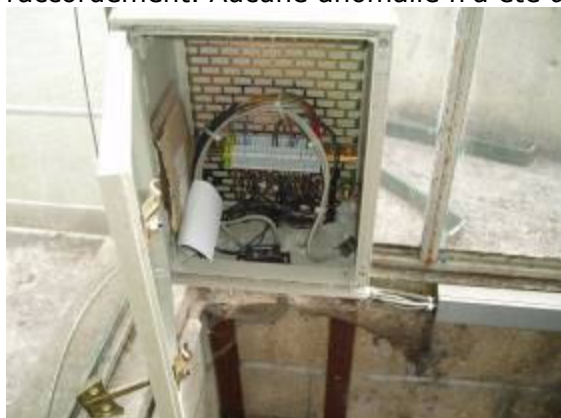
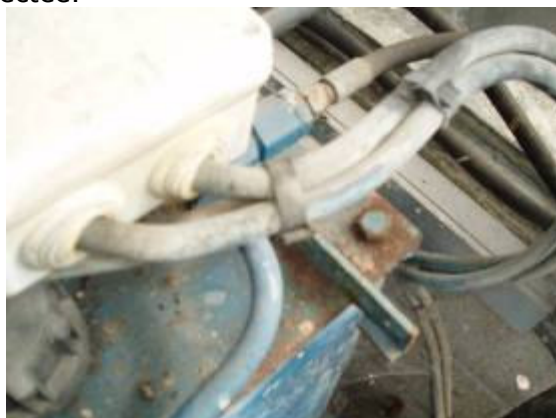
Nous avons inspecté les différents conducteurs électriques ainsi que le coffret de raccordement. Aucune anomalie n'a été détectée.

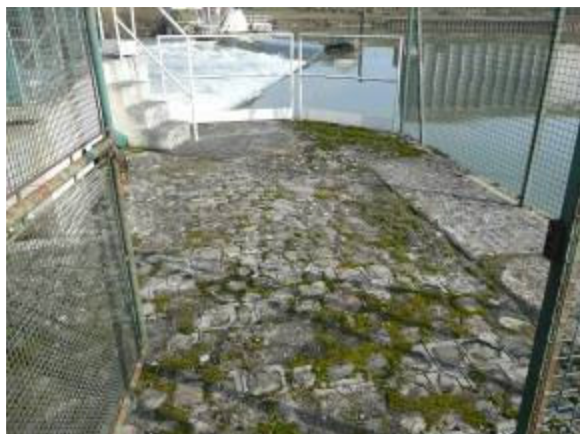
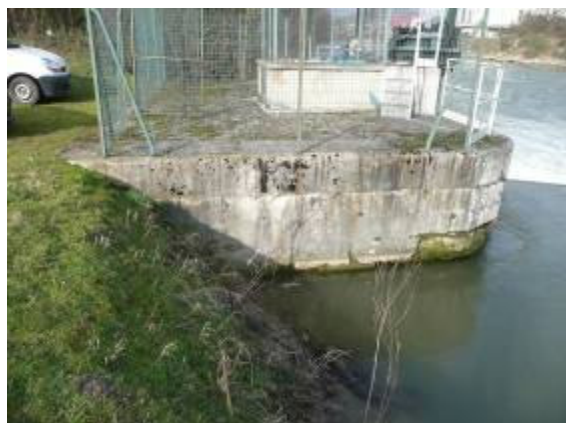
Cela comprend les garde-corps et escalier d'accès. Sur cette culée, le local hydraulique est entouré d'une clôture avec un portail d'accès. Cet élément n'a pas subi de dégradation.

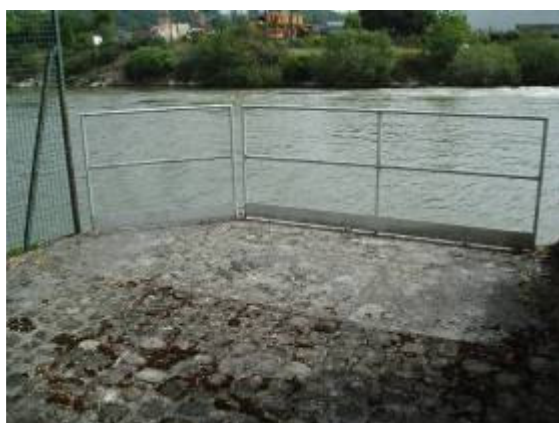
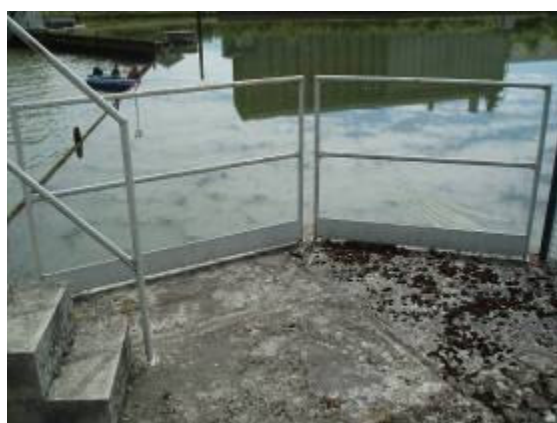
Sur le bord de la culée. Il a été implanté une série de garde-corps pour prévenir des chutes éventuelles dans la rivière. Nous avons constaté que ceux-ci étaient en bon état (pas de corrosion ni de cloquage peinture). L'escalier en béton ne présente pas de défaut.

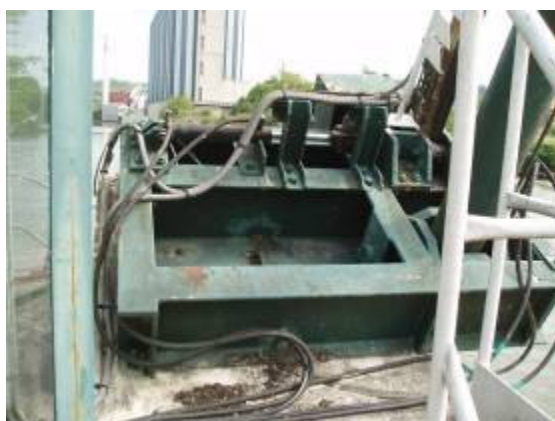
Sur le châssis, nous avons constaté :

- Un cloquage général de la peinture. Ce phénomène fait apparaître les couches de peinture inférieures du système de protection.
- Des ancrages périphériques en bon état
- Une corrosion importante sur 2 ancrages intérieurs.

- Une corrosion sur les semelles inférieures des 2 profilés bas traversant. Le châssis pertes locales maxi mesurées est de 2 mm.
- Nous faisons état d'une fissure sur le génie civil adjacent au châssis (côté rivière à l'aval). Nous ne pouvons pas constater si l'ancrage à proximité est endommagé ou corrodé dans le génie civil

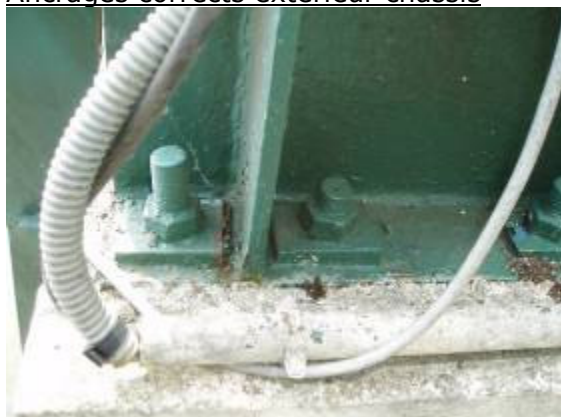
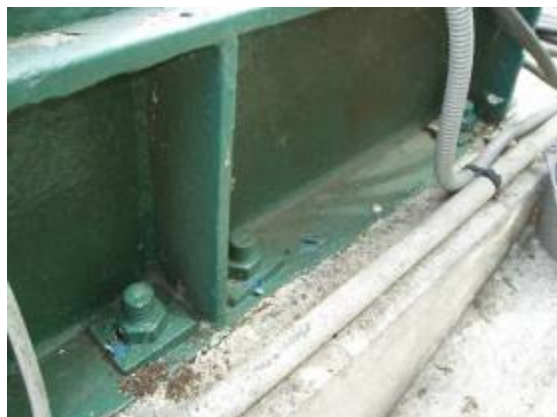
Ancrages corrodés  
Avant nettoyage

Après nettoyage, nous constatons que les ancrages sont très corrodés.

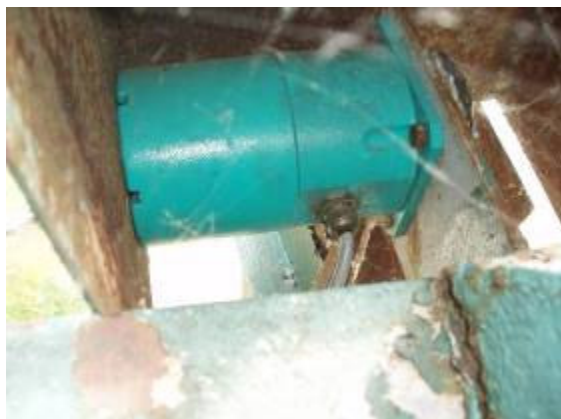
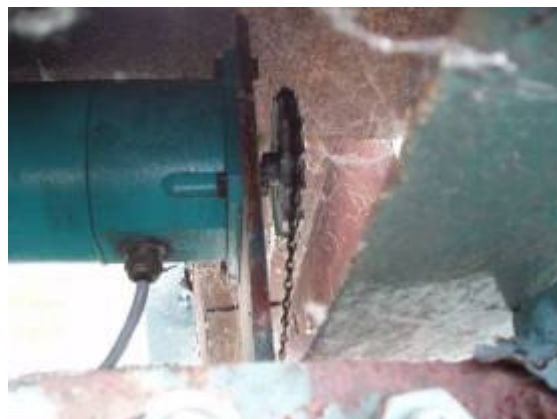
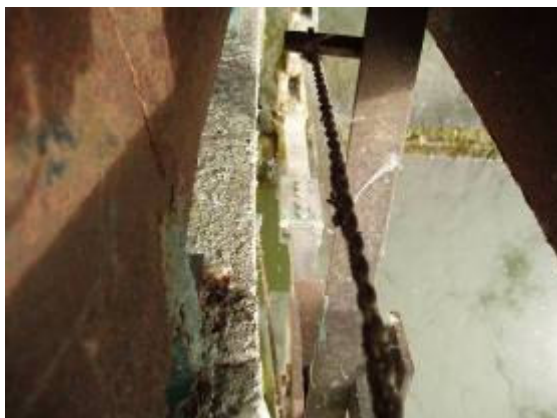
##### Position du clapet par codeur

Le capteur est en bon état ainsi que son mécanisme. Seule, la chaîne est rouillée, mais cela ne gêne pas le bon fonctionnement du codeur.

La peinture de la cartérisation du codeur et de son mécanisme est cloquée, et localement nous avons constaté une corrosion perforante. Nous n'avons pas contrôlé les ancrages des carters pour des raisons d'accessibilité.

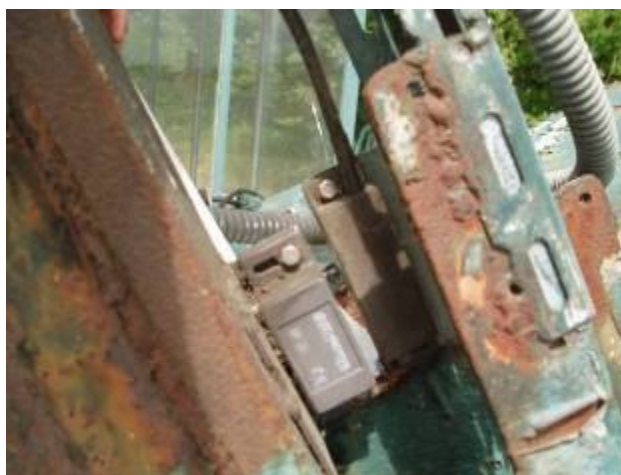
Positions extrêmes du vérin par capteur inductif codé

Pour l'ensemble des capteurs, aucune anomalie n'a été relevée. Toutefois, le dispositif a fait l'objet de modification sur site et présente une rouille superficielle.

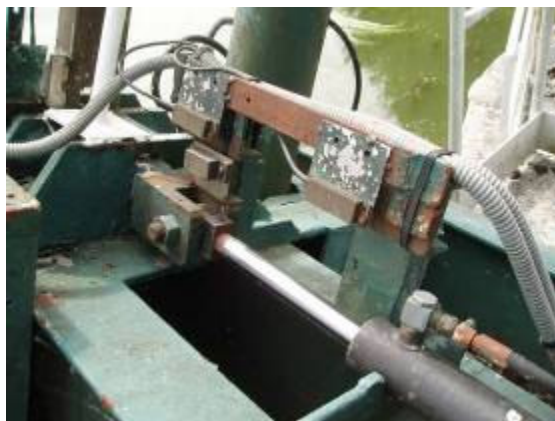
Positions du vérin de verrouillage par capteur inductif codé

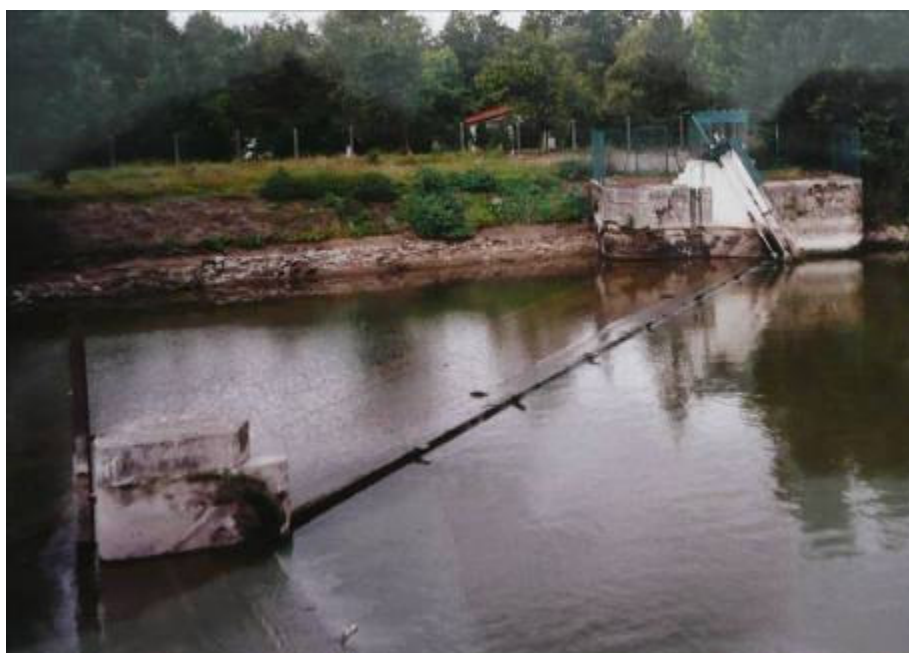
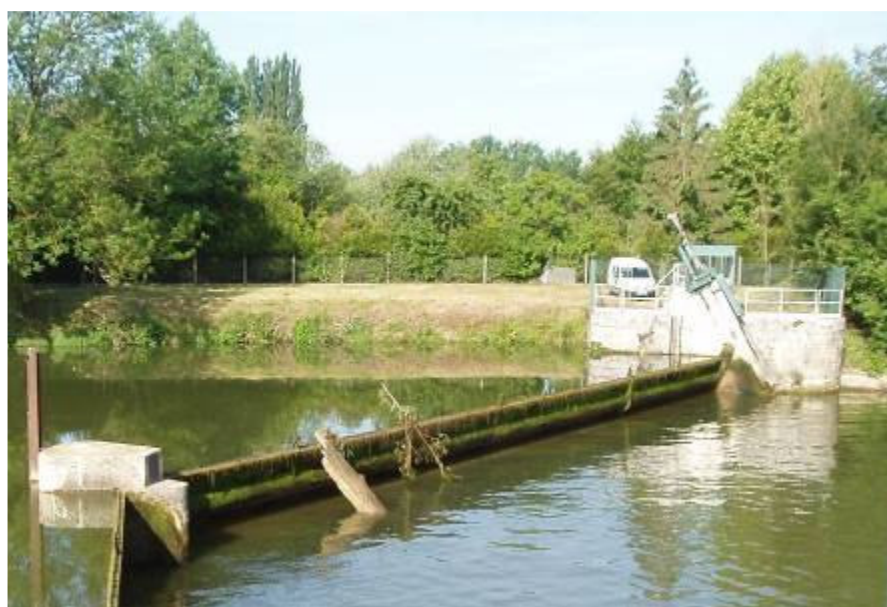
Les étanchéités latérales sont réalisées grâce à des joints cornières fixés aux deux extrémités du clapet et s'appuyant sur le béton des piles adjacentes.

L'étanchéité de seuil est assurée par un joint cornière monté sur le blindage du seuil et s'appuyant sur la tôle de seuil du clapet. Nous n'avons pu le constater.

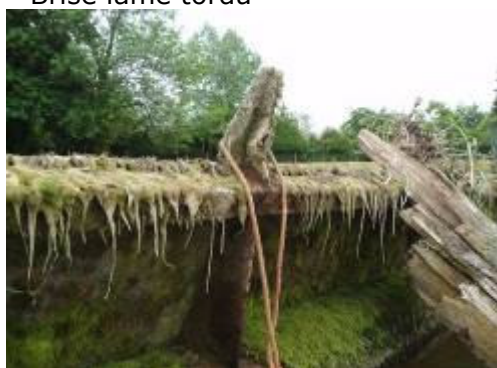
Partie immergée

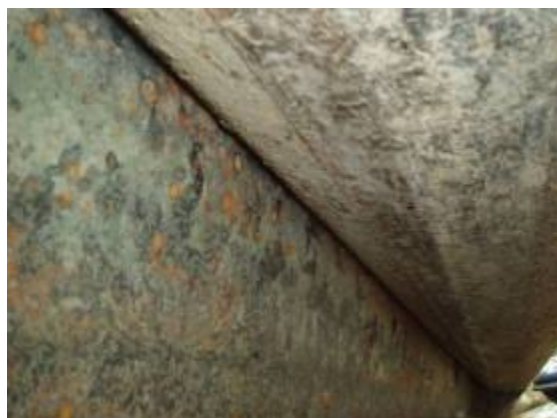
Enrouillement local du bordé inférieur aval

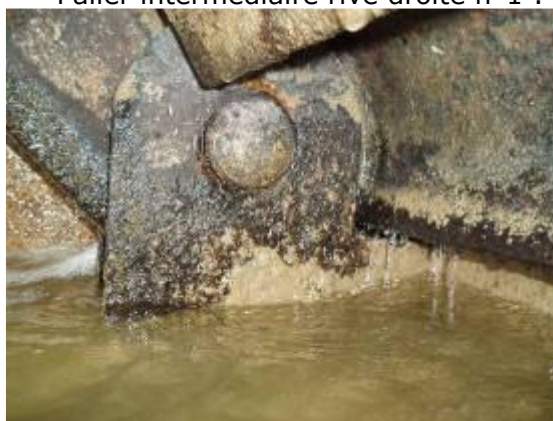
Palier intermédiaire rive droite n°1 :

- Une peinture correcte sur la partie hors d'eau lors de notre visite
- Une usure importante des portées de l'axe sur le palier allant jusqu'à 5 mm
- La présence de tous les axes de palier
- La présence de toutes les plaquettes d'arrêt et de leurs boulons
- La « non rotation » des axes de palier
- Décalage de l'aiguille du deuxième palier rive droite

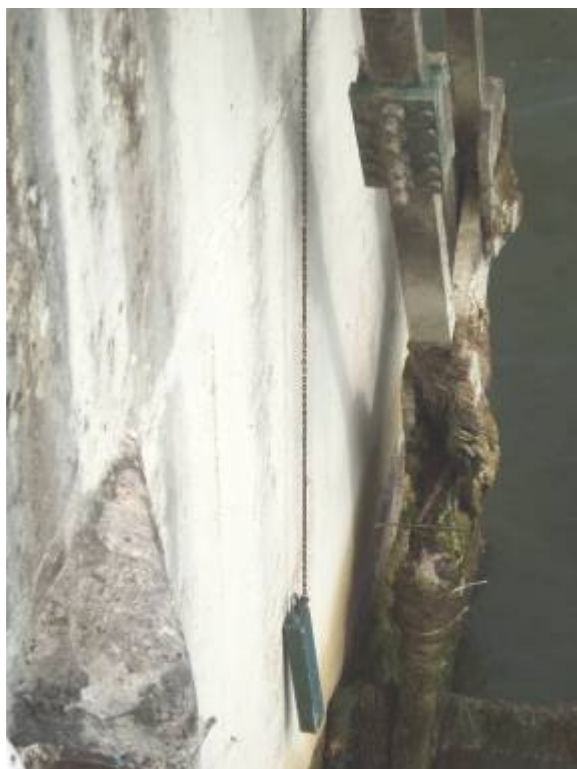
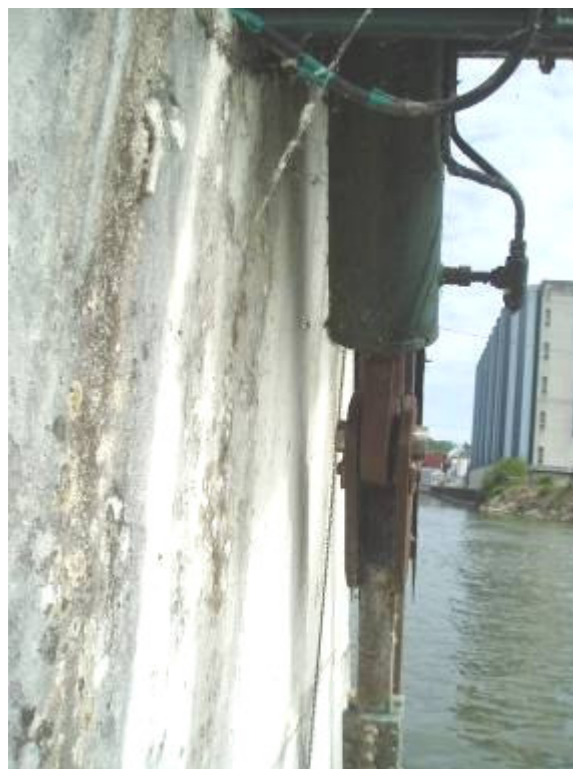
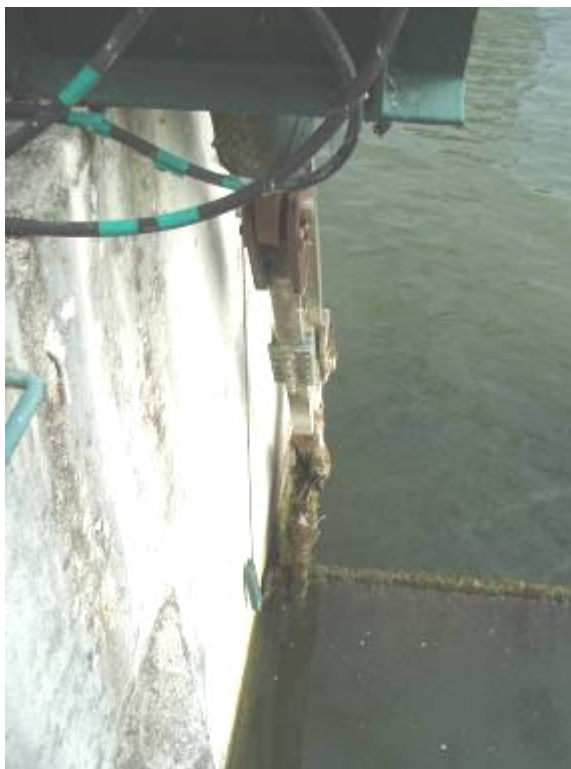
La liaison est réalisée par une brimbale équipée à chaque extrémité de chape. Celle-ci est réalisée en deux éléments boulonnés entre eux. Les chapes ne présentent pas de jeu anormal et aucune corrosion n'est présente. La protection anticorrosion est toujours efficace.

L'élément est constitué en extrémité d'une chape se raccordant sur l'aiguille du clapet. La protection anticorrosion est toujours efficace et les jeux dans l'articulation sont normaux  
(Voir photo ci-dessus)

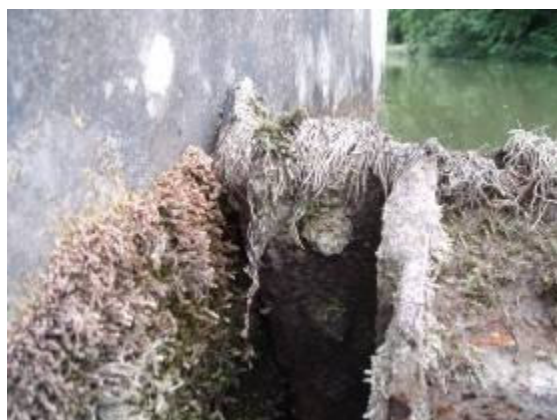
Joint en rive droite

- Une fuite en bas de l'étanchéité verticale
- La présence de la boulonnerie à l'aval

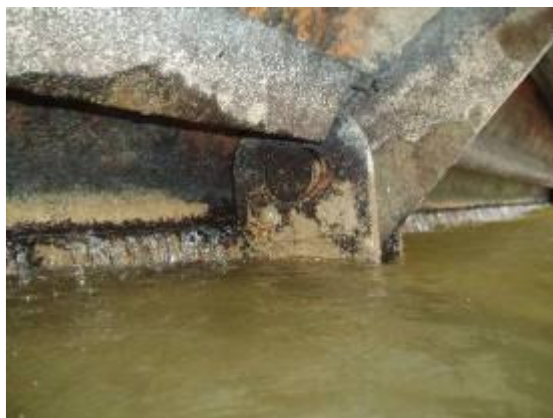
- Une fuite continue sur toute la longueur du clapet.

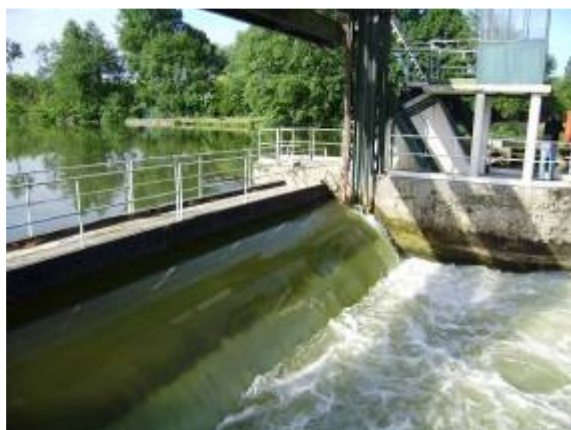
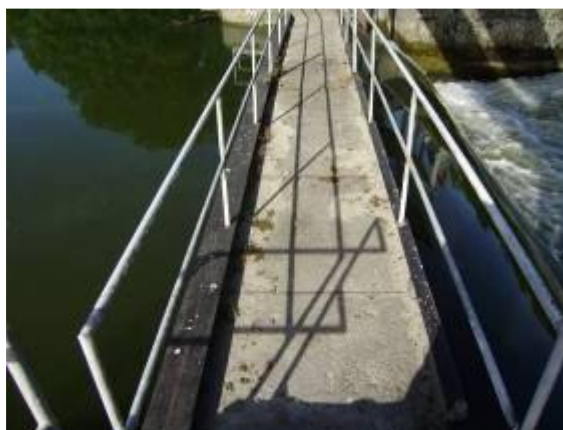
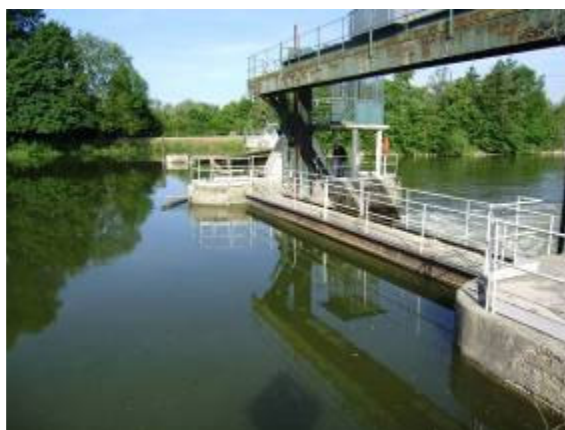
Des tiges d'acier ressortent sur le côté du longeron amont. Elles ressemblent fortement à des tire-fond. Leur utilité n'est pas connue

- Absence de peinture à 80 % sur la surface des longerons amont de la passerelle
- Corrosion avancée de certaines têtes de rivet (partie extérieure de la passerelle)
- Certaines tiges d'acier ressemblant à des tire-fond sont sectionnées par la rouille
- Le rivetage reste efficace après sondage de certains rivets accessibles
- Béton de platelage creusé permettant des rétentions d'eau
- Trous d'évacuation des eaux de pluie dans le béton bouchés
- Protection anticorrosion présente sur les garde-corps
- Soudure correcte des garde-corps
- Corrosion prononcée des liaisons entre les traverses et les longerons
- Corrosion importante des têtes de rivet à l'intérieur de la passerelle
- Un niveau d'eau affleurant avec un pertuis fermé
- La non-conformité de la passerelle (lisse intermédiaire insuffisante)
