## 5.5. Constat sur le clapet rive droite

### 5.5.3. Structure du clapet

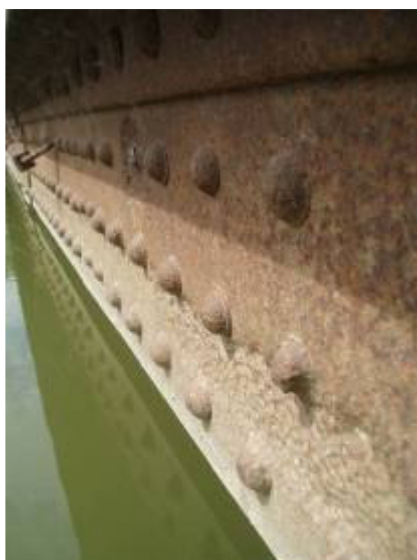
Absence de peinture, corrosion des têtes de rivet et « tire-fond » sectionné par la rouille

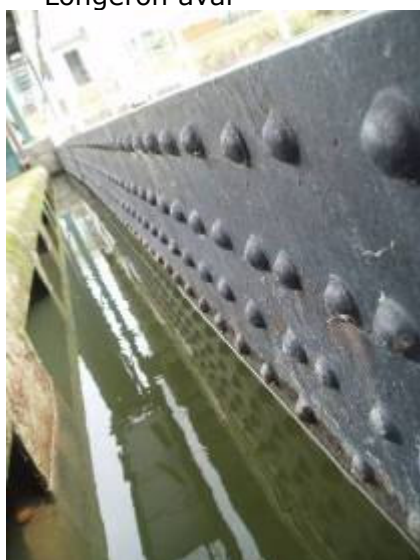
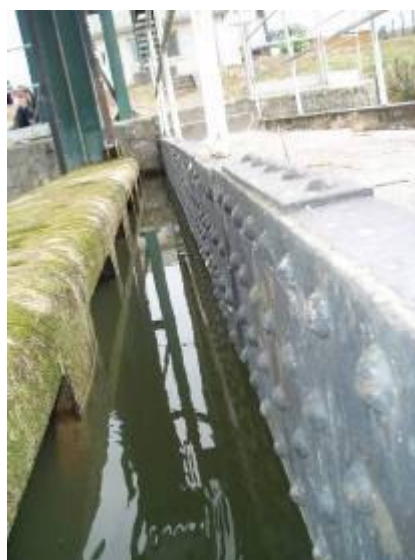
Longeron aval

Intérieurs de passerelle corrosion des rivets

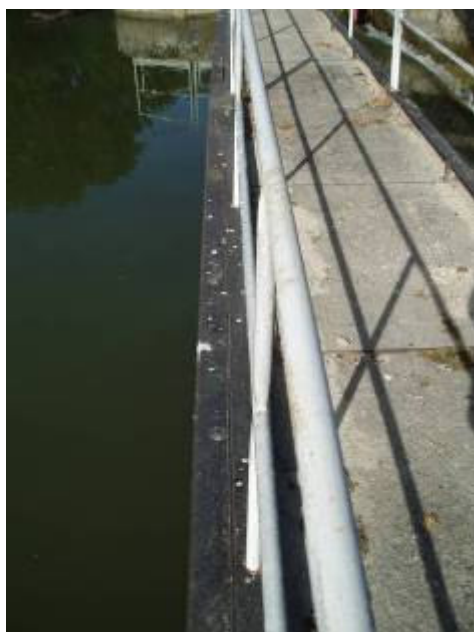
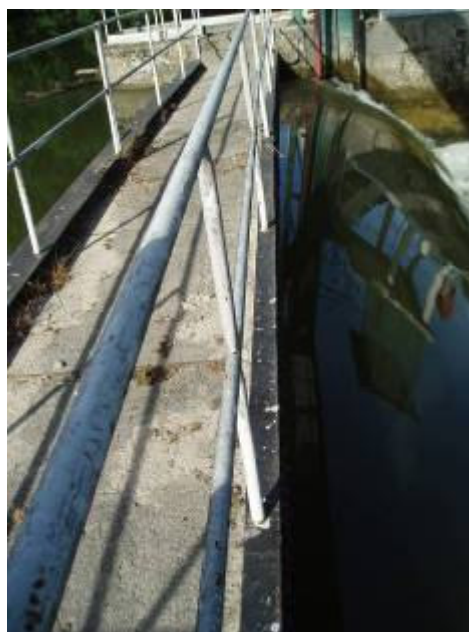
Garde-corps

La passerelle est corrodée superficiellement.

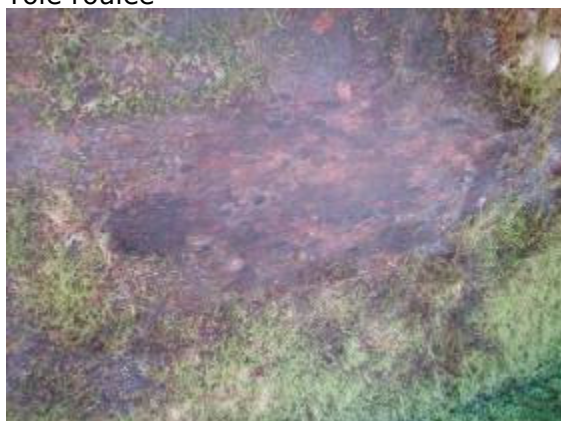
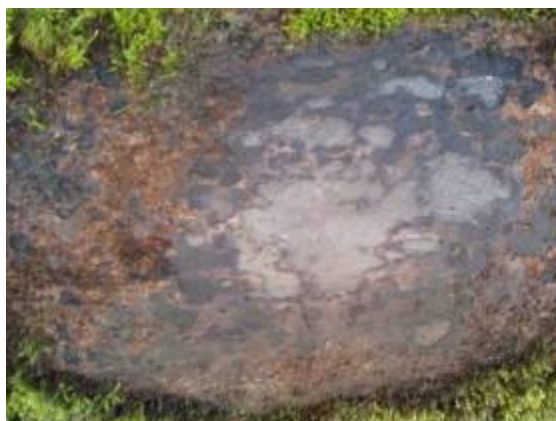
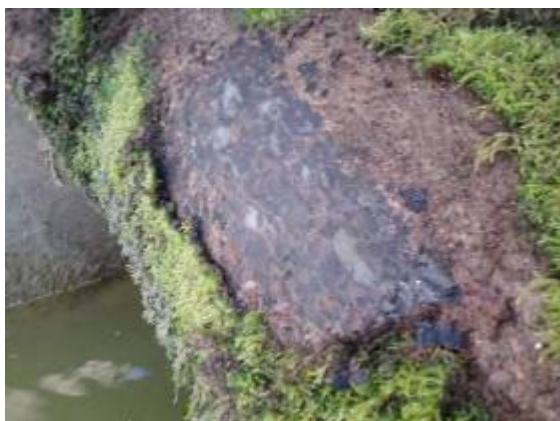
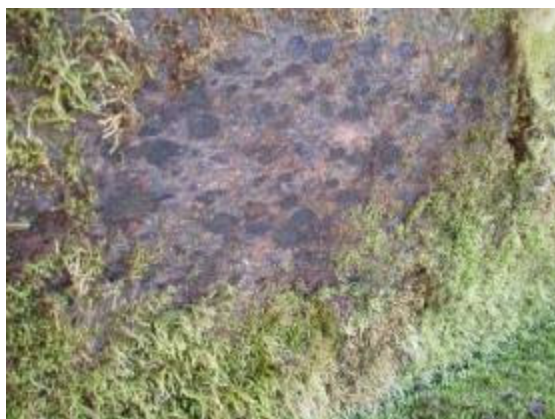
Tôle roulée

- Peinture présente sur les  $\frac{3}{4}$  de la hauteur et exempte de corrosion sur le côté aval
- Peinture cloquée et enrrouillement sur le  $\frac{1}{4}$  supérieur de la hauteur (partie marnante). Localement, nous avons pu relever une perte d'épaisseur de 3 mm
- Les soudures de jonction de la tôle roulée sont correctes
- Les soudures de jonction entre tôle roulée sont correctes
- Les soudures des tôles roulées sur le bordé supérieur sont correctes
- Les soudures des aiguilles sur les tôles roulées sont correctes
- Les soudures de la cornière supérieure sur le bordé sont correctes

- Corrosion du boulonnage de liaison des éléments de clapet en partie supérieure du clapet (partie marnante)
- Brise-lame tordu
- Aucune corrosion à la jonction des éléments de clapet
- Corrosion locale de la jupe côté aval

La structure est rouillée sur son quart supérieur. La corrosion est généralisée avec perte d'épaisseur pouvant atteindre 3 mm. Les  $\frac{3}{4}$  inférieurs sont encore protégés par la peinture.

Nous avons identifié des chancres de corrosion de 3 mm de profondeur. Le bordé fait 8 mm d'épaisseur soit presque 40% de perte.

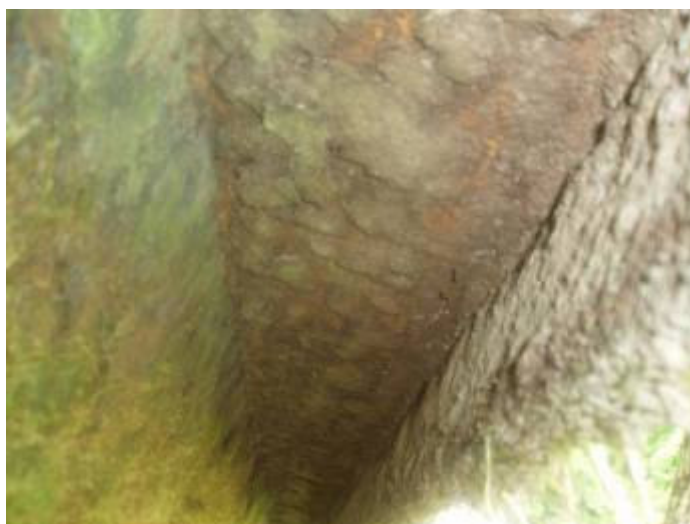
Cornière supérieure dessous (corrosion)

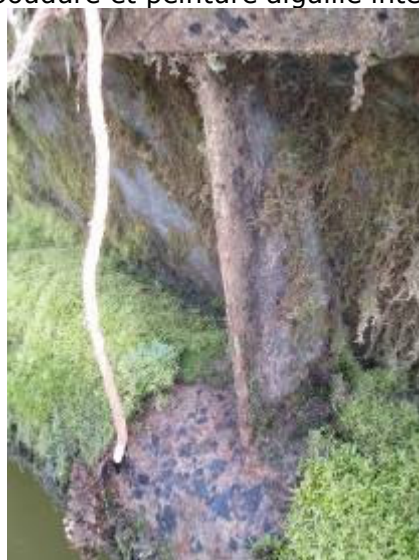
Soudure et peinture aiguille intermédiaire

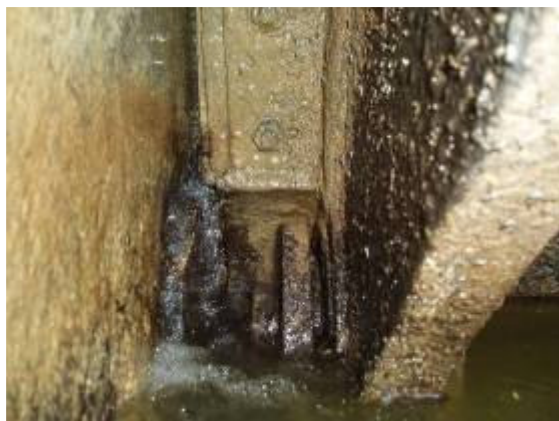
Joint en rive droite

- Une fuite en bas de l'étanchéité verticale.
- La présence de la boulonnerie à l'aval

Nous supposons que la fuite constatée est liée à l'usure des pivots évoquée précédemment

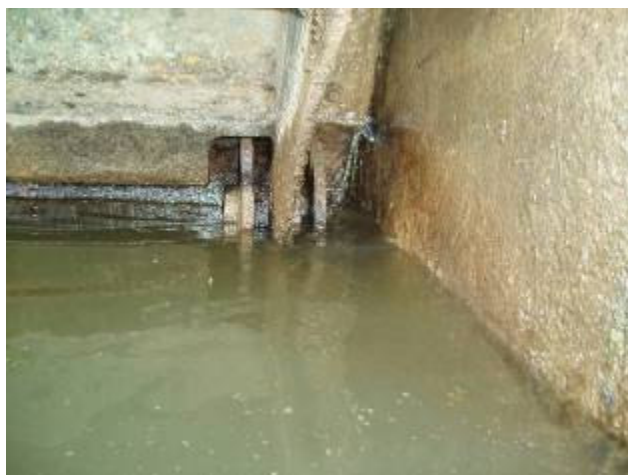
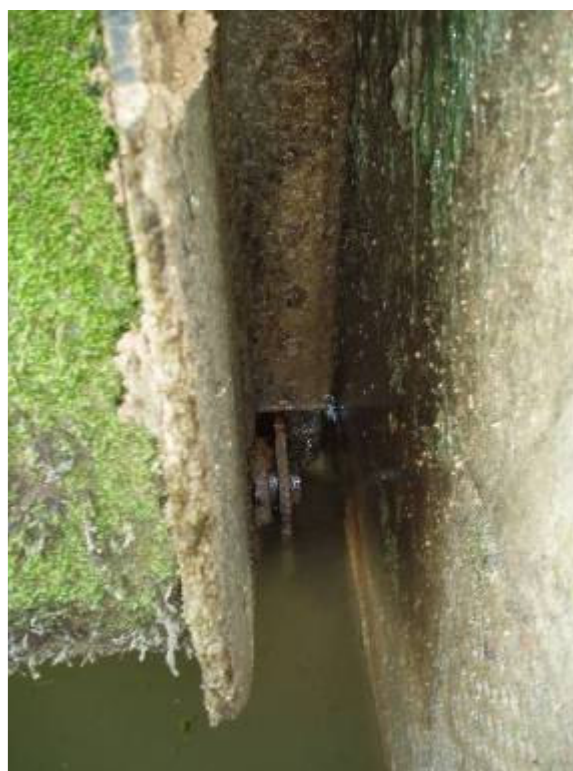
Joint en rive gauche

L'étanchéité est globalement bonne, même si nous avons pu constater quelques fuites en particulier sur le clapet rive gauche.

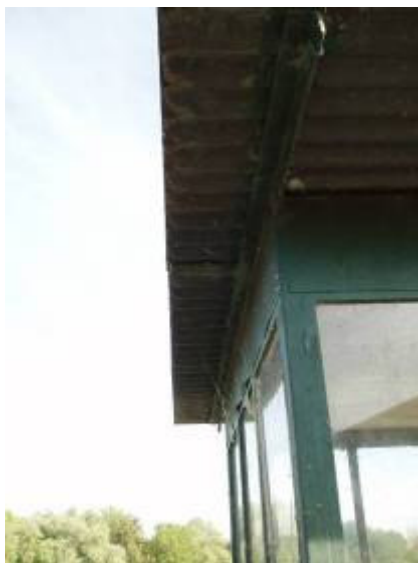
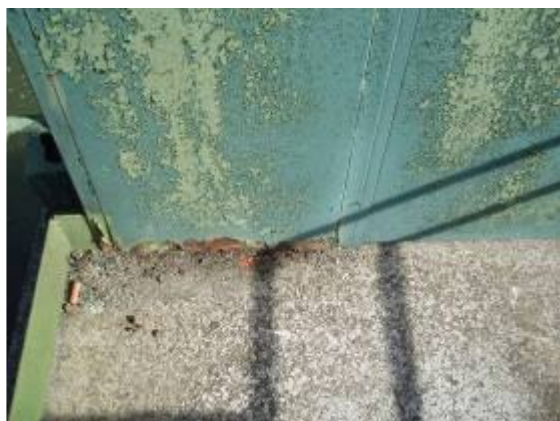
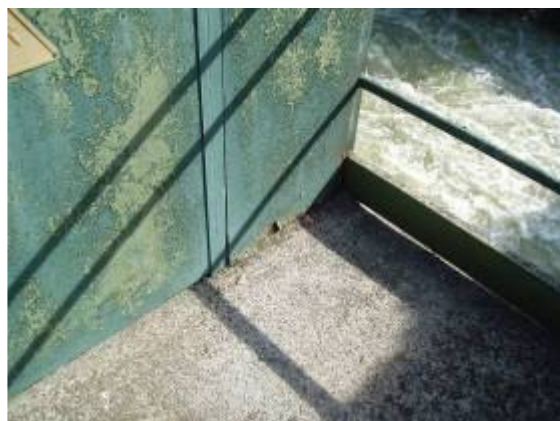
- Une peinture cloquante, à 50 %, laissant apparaître différentes couches.
- Un enrouillement du bas de la structure
- Une rouille perforante locale en bas des tôles (côté amont)
- Aucune fuite d'eau pluviale par le toit et le vitrage

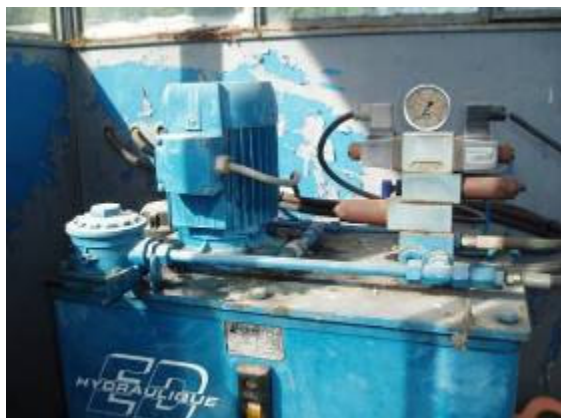
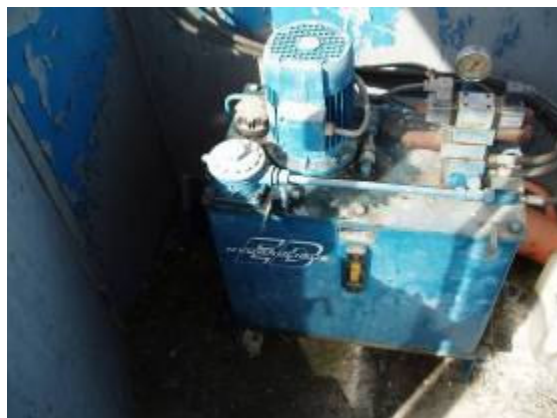
- Aucune fuite hydraulique sur l'ensemble du circuit
- Une peinture cloquée à 50 %
- Une pompe de secours en bon état
- Absence de bac de rétention en cas de fuite
- Un fonctionnement correct

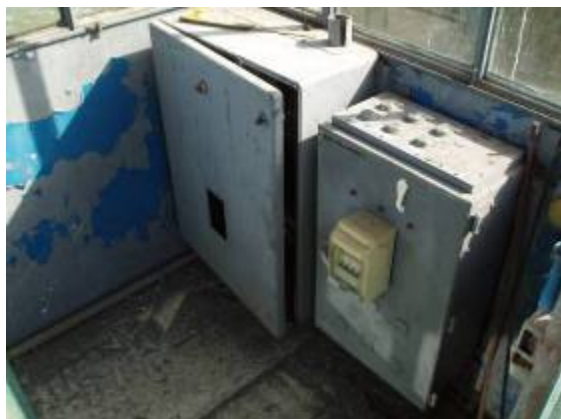
Ensemble des coffrets présents dans le local

- Les conducteurs sont en bon état (pas de craquelure ni de d'isolant fondu)
- La peinture des armoires électriques est correcte
- Pas d'humidité (présence de corrosion)
- Présence de conducteur non branchés
- Présence de composants et de fils posés en fond de coffret

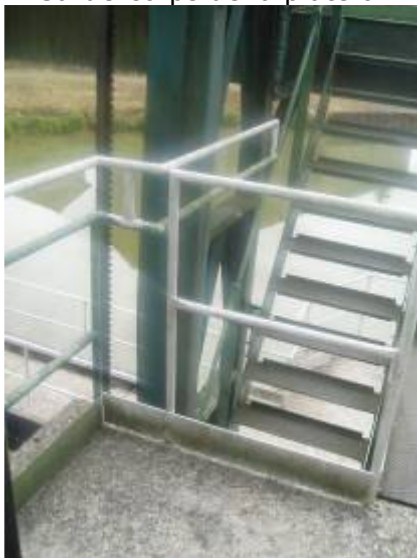
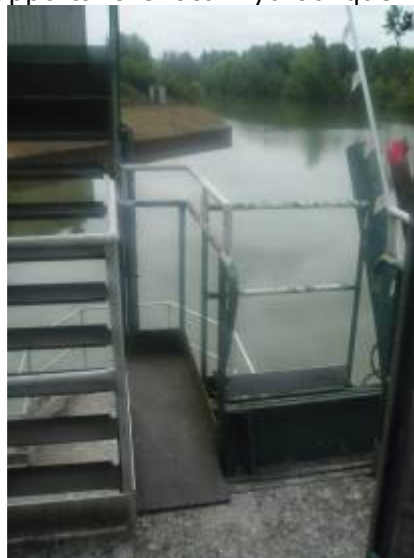
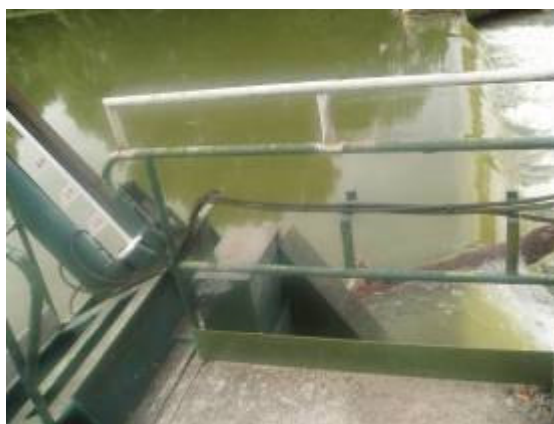
Garde-corps de la plateforme supportant le local hydraulique

- La protection anticorrosion est toujours efficace
- Un enrouillement important du bas de l'escalier au niveau des ancrages

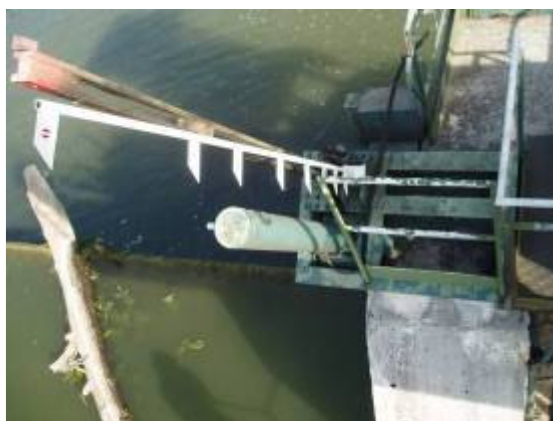
- Un cloquage général de la peinture. Ce phénomène fait apparaître les couches de peinture inférieures du système de protection.
- Des ancrages périphériques en bon état
- Une corrosion importante sur 2 ancrages.
- Une corrosion sur les semelles inférieures des 2 profilés bas traversant le châssis. Pertes locales maxi mesurées est de 2 mm.
- Des découpes par chalumeau

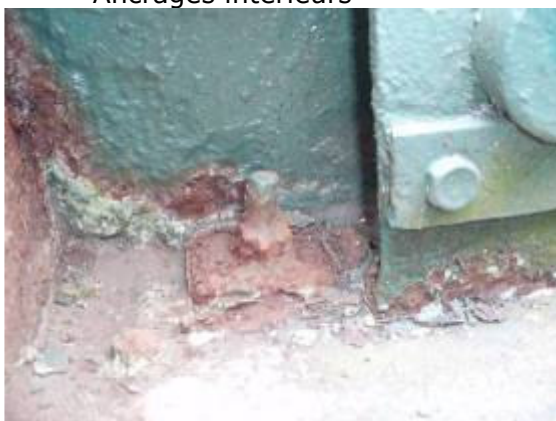
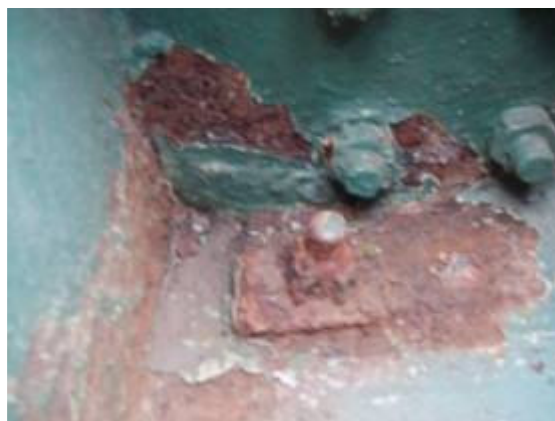
Ancrages intérieurs

Les vérins sont en bon état, et ne présentent pas de fuite. Leur support et en particulier à l'interface avec le béton est assez corrodé. Les ancrages intérieurs sont très corrodés.

Les ancrages se sont corrodés à cause d'une rétention d'eau aujourd'hui résolue. Toutefois, maintenant, la corrosion est installée. Il est possible lors du démontage d'avoir de mauvaises surprises au niveau des zones cachées.

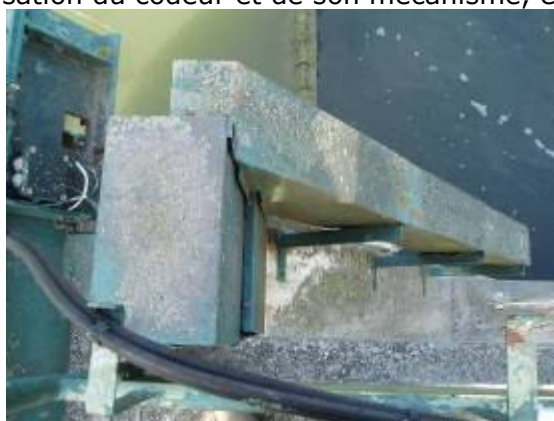
Le capteur est en bon état ainsi que son mécanisme. Seul, la chaîne est rouillée, mais cela ne gêne pas le bon fonctionnement du codeur.

La peinture de la cartérisation du codeur et de son mécanisme, est bon état

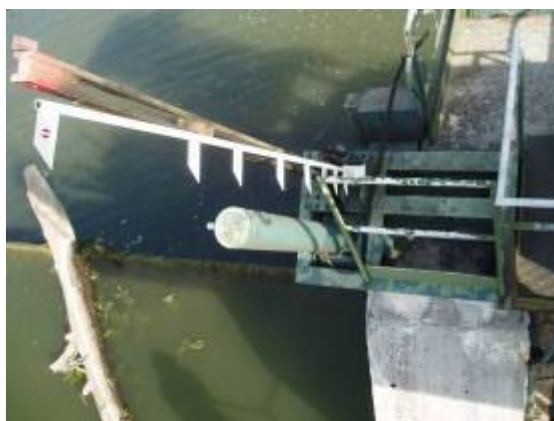
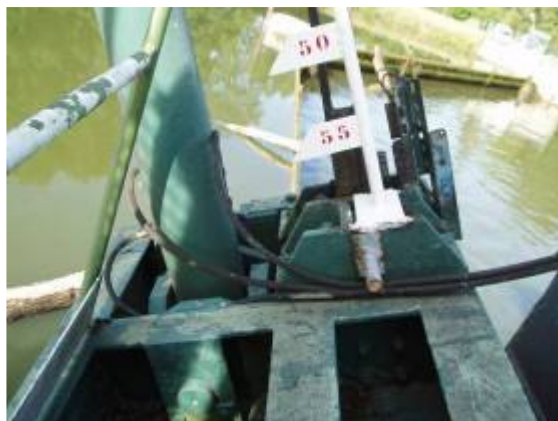
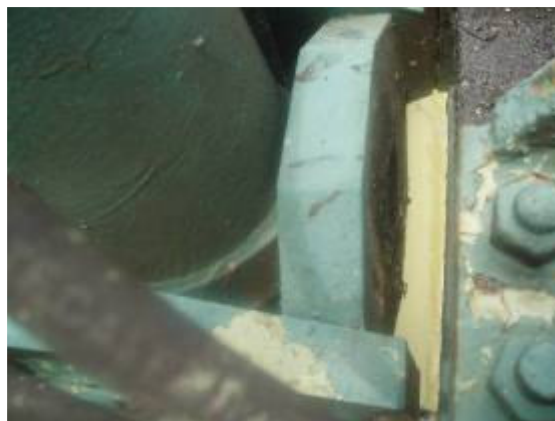
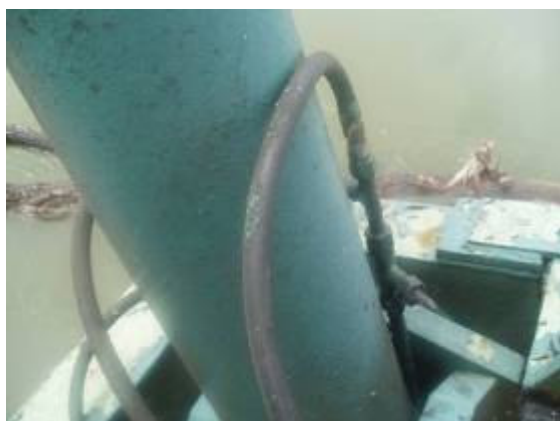
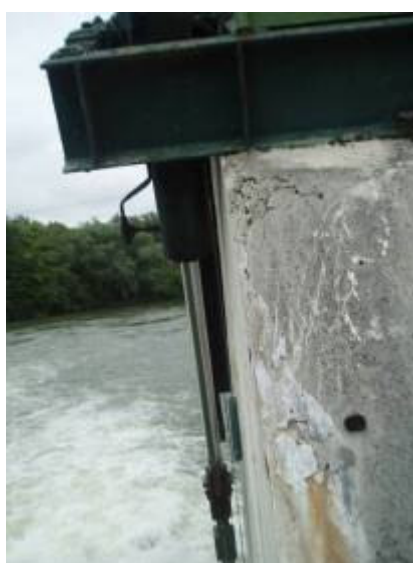
#### 5.6.8. Vérin de manœuvre

- L'absence de fuite hydraulique sur les raccords et au niveau de la tige de vérin
- Le bon état de la protection anticorrosion sur le fût
- le bon fonctionnement du vérin
- l'absence de corrosion sur la tige de vérin
- l'absence de jeux anormaux dans le cardan

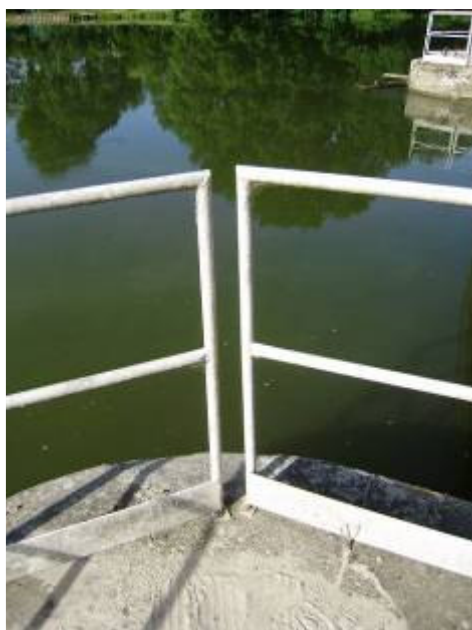
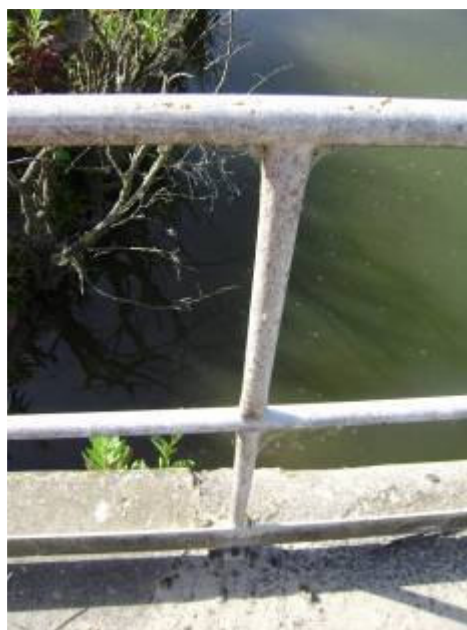
Nous avons inspecté les garde-corps fixés sur la culée, relevé ce qui suit :

- La protection anticorrosion est toujours efficace
