DOSSIER DE DIAGNOSTIC TECHNIQUE

Bâtiment La Rotonde
 40 Rue Marius Berliet
 69008 LYON

DIAGNOSTIC PLOMB AVANT TRAVAUX

Pré-rapport de mission de repérage des matériaux et produits contenant de l'amiante avant travaux

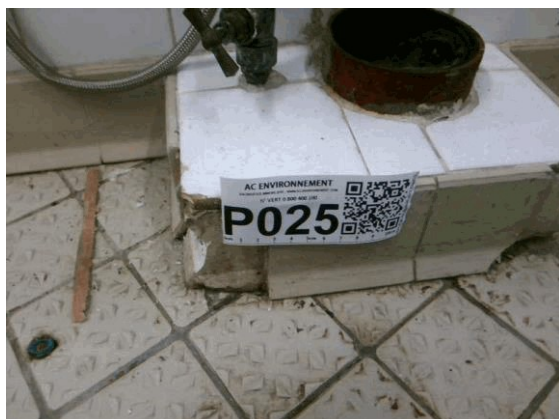
002FI094173 n°25 - 1 (P25)

P25	Revêtement de mur	Revêtement de mur	Colle Dur Blanc Peinture Effritable Gris Ciment Effritable Gris - -	Niveau 1 - Vol 13 (Cuisine)
P26	Revêtement de sol	Revêtement de sol	Colle Effritable Gris Ciment Effritable Gris Matériau Effritable Beige - -	Niveau 1 - Vol 13 (Cuisine)
P27	Parois verticales intérieures et enduits	Murs et cloisons	Peinture Effritable Blanc Beige Enduit Effritable Blanc - Sur porteur pièce humide -	Niveau 1 - Vol 13 (Cuisine)

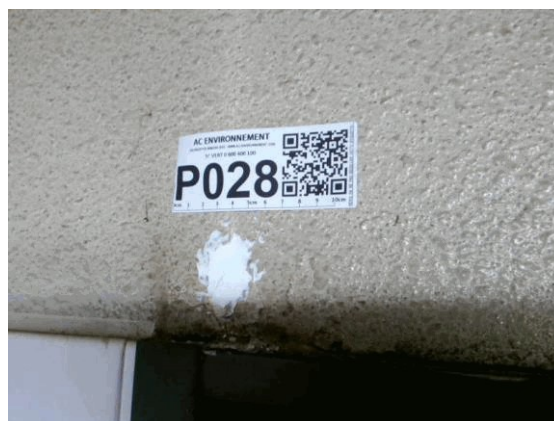
002FI094173 n°28 - 1 (P28)

Niveau 1	Vol 13 (Cuisine)	Murs et cloisons	Enduits plâtre	P28	Réalisation d'un prélèvement	Sur cloison pièce humide	002FI094 173 n°28 - 1	P28	Peinture Effritable Blanc Beige Plâtre Effritable Blanc	Négatif	Négatif sur analyse	B -
Niveau 1	Vol 13 (Cuisine)	Murs et cloisons	Enduits plâtre	P32	Réalisation d'un prélèvement	En calfeutrement de la porte d'ascenseur	002FI094 173 n°32 - 1	P32	Peinture Effritable Blanc Plâtre Effritable Blanc	Négatif	Négatif sur analyse	B -
Niveau 0	Vol 1 (Entrée 1)	Murs et cloisons	Enduits plâtre	S23	Sondage et extension de la zone homogène du prélèvement P32	En calfeutrement de la porte d'ascenseur	002FI094 173 n°32 - 1	P32	Peinture Effritable Blanc Plâtre Effritable Blanc	Négatif	Négatif sur analyse	B -
Niveau 1	Vol 12 (Salle à manger)	Murs et cloisons	Enduits plâtre	P39	Réalisation d'un prélèvement	Sur cloison carreaux de plâtre + bande	002FI094 173 n°39 - 1	P39 Phase 1	Peinture Effritable Multicolore Toile Fibreux Souple Blanc Enduit Effritable Blanc	Négatif	Négatif sur analyse	B -

P28	Parois verticales intérieures et enduits	Murs et cloisons	Peinture Effritable Blanc Beige Plâtre Effritable Blanc - Sur cloison pièce humide -	Niveau 1 - Vol 13 (Cuisine)
P29	Revêtement de mur	Revêtement de mur	Colle Dur Gris Enduit Effritable Blanc - -	Niveau 1 - Vol 13 (Cuisine)
P30	Plafond et faux-plafonds	Plafonds	Peinture Effritable Blanc Beige Plâtre Effritable Blanc - En pièce humide -	Niveau 1 - Vol 13 (Cuisine)
P31	Equipements divers et accessoires	Evier	Peinture Bitumineux Noir - -	Niveau 1 - Vol 13 (Cuisine)
P32	Parois verticales intérieures et enduits	Murs et cloisons	Peinture Effritable Blanc Plâtre Effritable Blanc - En calfeutrement de la porte d'ascenseur -	Niveau 1 - Vol 13 (Cuisine)
P33	Conduits, canalisations et équipements	Conduit air	Peinture Effritable Multicolore - -	Niveau 1 - Vol 13 (Cuisine)
P34	Plafond et faux-plafonds	Plafonds	Peinture Effritable Blanc Enduit Effritable Blanc Ciment Effritable Gris - -	Niveau 1 - Vol 14 (Frigo)

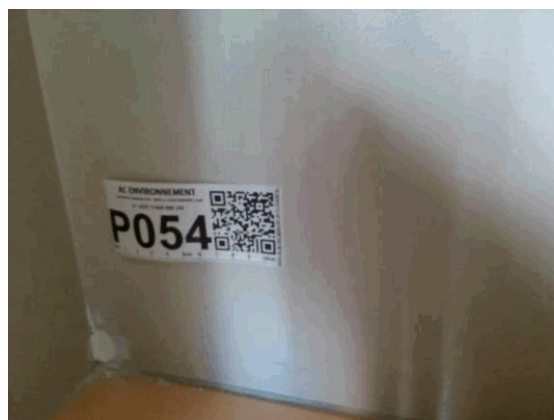
002FI094173 n°54 - 1 (P54)

Niveau 0	Vol 2 (Bar)	Murs et cloisons	Panneaux de cloisons	P54	Réalisation d'un prélèvement	Type ba13 + bande	002FI094 173 n°54 - 1	P54 Phase 1	Peinture Effritable Gris Papier Souple Fibreux Beige Enduit Effritable Blanc	Négatif	Négatif sur analyse	B -
Niveau 0	Vol 2 (Bar)	Murs et cloisons	Panneaux de cloisons	P54	Réalisation d'un prélèvement	Type ba13 + bande	002FI094 173 n°54 - 1	P54 Phase 4	Carton Souple Fibreux Marron Plâtre Effritable Blanc	Négatif	Négatif sur analyse	B -
Niveau 0	Vol 2 (Bar)	Murs et cloisons	Enduits plâtre	P55	Réalisation d'un prélèvement	Sur cloison pièce humide	002FI094 173 n°55 - 1	P55	Peinture Effritable Gris Plâtre Effritable Blanc	Négatif	Négatif sur analyse	B -
Niveau 0	Vol 1 (Entrée 1)	Murs et cloisons	Enduits plâtre	P60	Réalisation d'un prélèvement	Sur porteur pièce sèche	002FI094 173 n°60 - 1	P60	Peinture Effritable Marron Enduit Effritable Beige Matériau Effritable Fibreux Beige	Négatif	Négatif sur analyse	B -

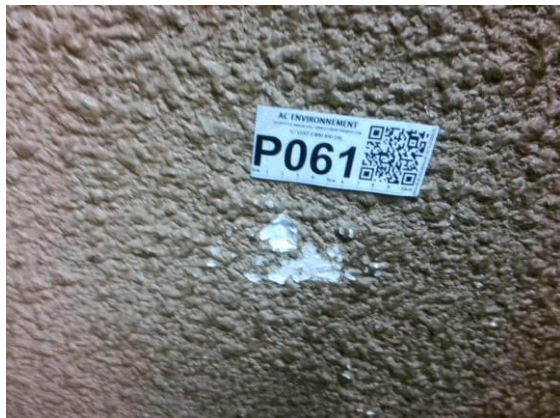
002FI094173 n°61 - 1 (P61)

Plan	Localisation	Composant	Partie composant	Réf action	Observation	Précision loc.	Ref photo	Ref Prél.	Descriptif	Résultat	Conclusion	Classe / EC
Niveau 0	Vol 1 (Entrée 1) - Vol 7 (Salle de réunion)	Murs et cloisons	Enduits plâtre	P61 - S43	Sondage et extension de la zone homogène du prélèvement P61	Sur cloison pièce sèche	002FI094 173 n°61 - 1	P61	Peinture Effritable Marron Plâtre Effritable Blanc	Négatif	Négatif sur analyse	B -
Niveau 0	Vol 8 (Sanitaires)	Murs et cloisons	Enduits plâtre	P66	Réalisation d'un prélèvement	Sur porteur pièce humide	002FI094 173 n°66 - 1	P66	Peinture Effritable Jaune Plâtre Effritable Blanc Ciment Effritable Gris	Négatif	Négatif sur analyse	B -
Niveau 0	Vol 8 (Sanitaires)	Murs et cloisons	Enduits plâtre	P66	Sondage et extension de la zone homogène du prélèvement P66	Sur porteur pièce humide	002FI094 173 n°66 - 1	P66	Peinture Effritable Jaune Plâtre Effritable Blanc Ciment Effritable Gris	Négatif	Négatif sur analyse	B -

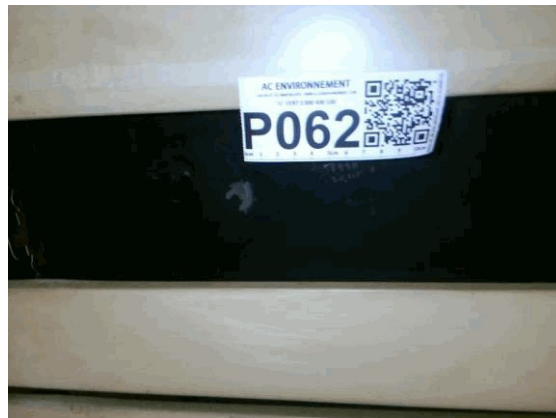
002FI094173 n°62 - 1 (P62)

Niveau 0	Vol 9 (Cafétéria) - Vol 5 (Accueil) - Vol 7 (Salle de réunion)	Plafonds	Enduits ciment	S25 - S33 - S37	Sondage et extension de la zone homogène du prélèvement P62	Enduit + peinture grise	002FI094 173 n°62 - 1	P62	Peinture Effritable Gris Ciment Effritable Fibreux Gris	Négatif	Négatif sur analyse	B -
Niveau 0	Vol 1 (Entrée 1)	Plafonds	Enduits plâtre	P68	Réalisation d'un prélèvement	En pièce humide	002FI094 173 n°68 - 1	P68	Peinture Effritable Jaune Plâtre Effritable Blanc Ciment Effritable Gris	Négatif	Négatif sur analyse	B -
Niveau 0	Vol 9 (Cafétéria)	Faux plafonds	Panneaux et plaques	P73	Réalisation d'un prélèvement		002FI094 173 n°73 - 1	P73	Peinture Effritable Blanc Faux plafond Fibreux Effritable Beige	Négatif	Négatif sur analyse	A -
Niveau 0	Vol 7 (Salle de réunion)	Faux plafonds	Panneaux et plaques	S39	Sondage et extension de la zone homogène du prélèvement P73		002FI094 173 n°73 - 1	P73	Peinture Effritable Blanc Faux plafond Fibreux Effritable Beige	Négatif	Négatif sur analyse	A -

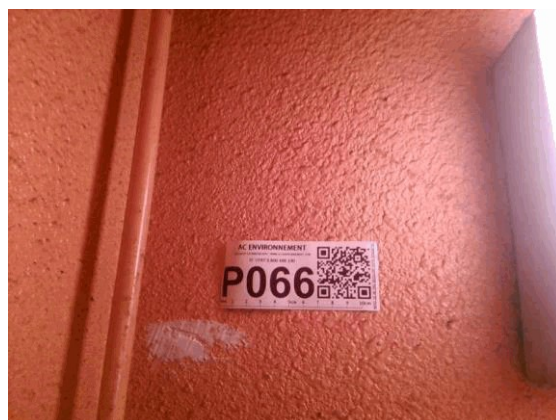
002FI094173 n°66 - 1 (P66)

Niveau 0	Vol 4 (W.C)	Murs et cloisons	Enduits plâtre	S34	Sondage et extension de la zone homogène du prélèvement P66	Sur porteur pièce humide	002FI094 173 n°66 - 1	P66	Peinture Effritable Jaune Plâtre Effritable Blanc Ciment Effritable Gris	Négatif	Négatif sur analyse	B -
Niveau 0	Vol 8 (Sanitaires) - Vol 4 (W.C)	Murs et cloisons	Enduits plâtre	P66 - S34	Sondage et extension de la zone homogène du prélèvement P66	Sur porteur pièce humide	002FI094 173 n°66 - 1	P66	Peinture Effritable Jaune Plâtre Effritable Blanc Ciment Effritable Gris	Négatif	Négatif sur analyse	B -
Niveau 0	Vol 8 (Sanitaires)	Murs et cloisons	Enduits plâtre	P67	Réalisation d'un prélèvement	Sur cloison pièce humide	002FI094 173 n°67 - 1	P67	Peinture Effritable Jaune Plâtre Effritable Blanc Ciment Effritable Gris	Négatif	Négatif sur analyse	B -
Niveau 0	Vol 8 (Sanitaires)	Murs et cloisons	Enduits plâtre	P67	Sondage et extension de la zone homogène du prélèvement P67	Sur cloison pièce humide	002FI094 173 n°67 - 1	P67	Peinture Effritable Jaune Plâtre Effritable Blanc	Négatif	Négatif sur analyse	B -

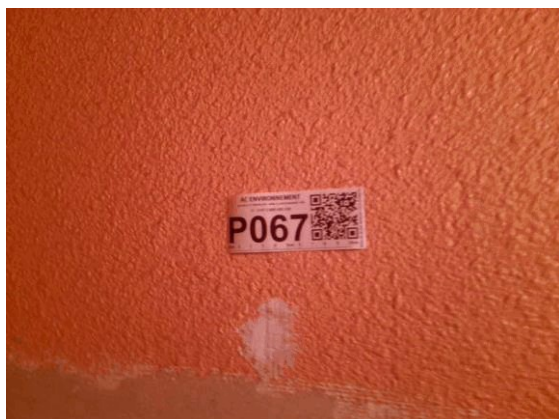
002FI094173 n°67 - 1 (P67)

P67	Parois verticales intérieures et enduits	Murs et cloisons	Peinture Effritable Jaune Plâtre Effritable Blanc - Sur cloison pièce humide -	Niveau 0 - Vol 8 (Sanitaires)
P68	Plafond et faux-plafonds	Plafonds	Peinture Effritable Jaune Plâtre Effritable Blanc Ciment Effritable Gris - En pièce humide -	Niveau 0 - Vol 1 (Entrée 1)
P69 Phase 1	Revêtement de mur	Revêtement de mur	Colle Dur Gris - -	Niveau 0 - Vol 8 (Sanitaires)
P69 Phase 2	Revêtement de mur	Revêtement de mur	Peinture Effritable Jaune Matériau Effritable Blanc - -	Niveau 0 - Vol 8 (Sanitaires)

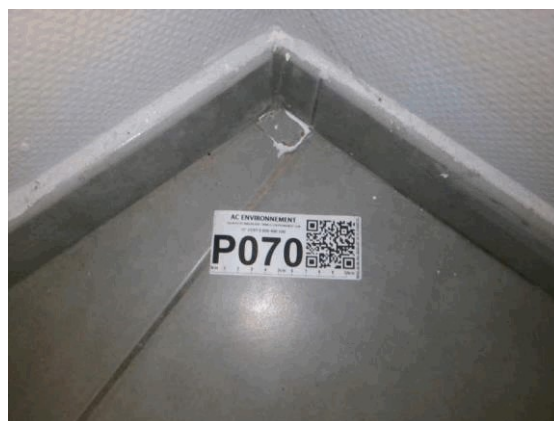
002FI094173 n°70 - 1 (P70)

P70	Revêtement de sol	Revêtement de sol	Colle Effritable Gris Matériau Souple Fibreux Marron Matériau Effritable Blanc - -	Niveau 0 - Vol 9 (Cafétéria)
P71 Phase 1	Revêtement de mur	Revêtement de mur	Colle Dur Fibreux Gris - -	Niveau 0 - Vol 9 (Cafétéria)
P71 Phase 2	Revêtement de mur	Revêtement de mur	Peinture Effritable Jaune Matériau Effritable Blanc - -	Niveau 0 - Vol 9 (Cafétéria)
P72	Parois verticales intérieures et enduits	Murs et cloisons	Peinture Effritable Gris Jaune Enduit Effritable Beige Ciment Effritable Gris - Sur porteur pièce humide -	Niveau 0 - Vol 9 (Cafétéria)
P73	Plafond et faux-plafonds	Faux plafonds	Peinture Effritable Blanc Faux plafond Fibreux Effritable Beige - -	Niveau 0 - Vol 9 (Cafétéria)
P74	Equipements divers et accessoires	Evier	Tampon Bitumineux Noir Matériau Souple Translucide - -	Niveau 0 - Vol 9 (Cafétéria)
P75 Phase 1	Parois verticales intérieures et enduits	Murs et cloisons	Peinture Effritable Blanc Papier Souple Fibreux Beige Enduit Effritable Beige - Type ba13 + bande -	Niveau 0 - Vol 9 (Cafétéria)
