## **Rénovation du dortoir Nicole à la Maison d'éducation de la Légion d'Honneur**

### **Constat visuel structure**

Juillet 2025

Maîtres d'Ouvrage : **Grande Chancellerie de la Légion d'Honneur**

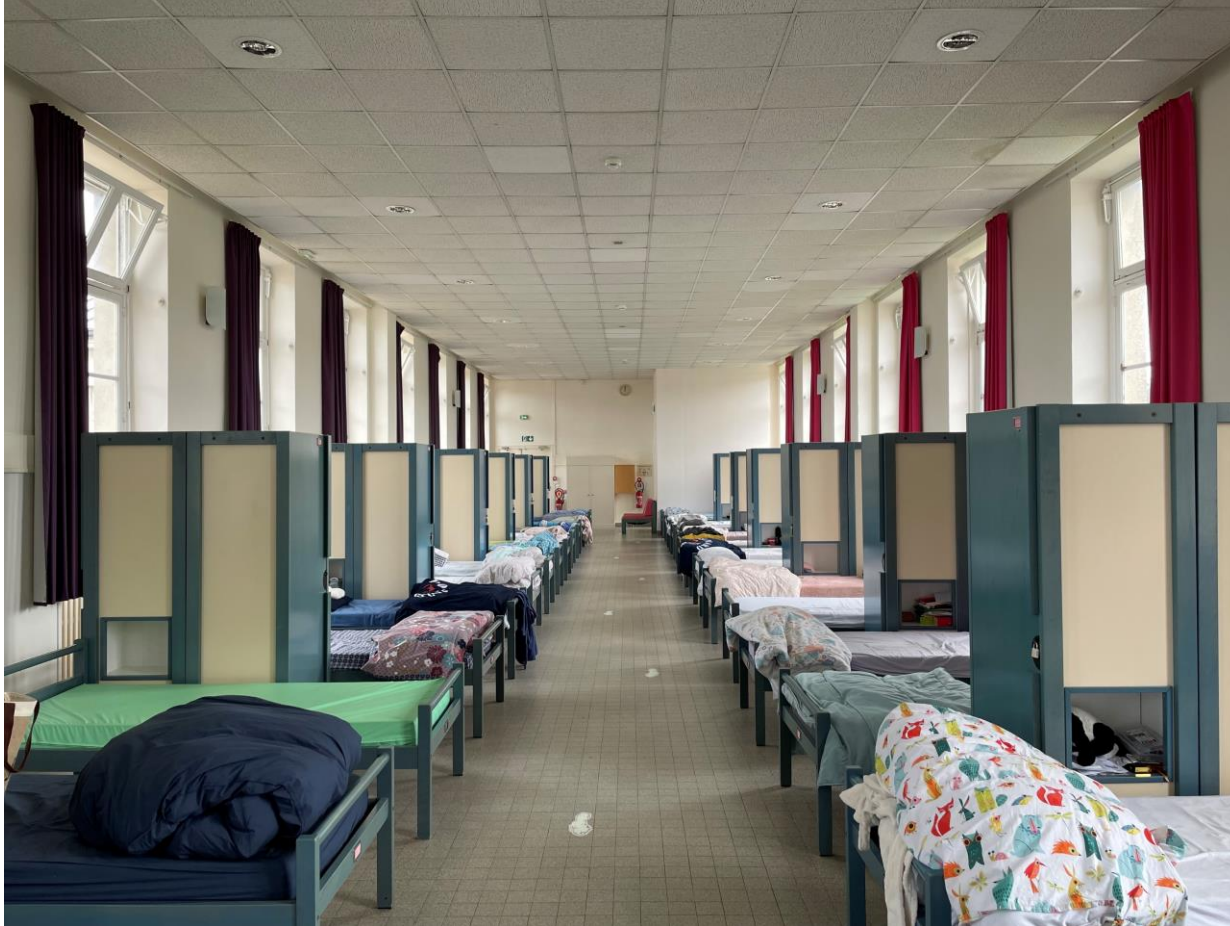
FP 60x60 sur structure dalle

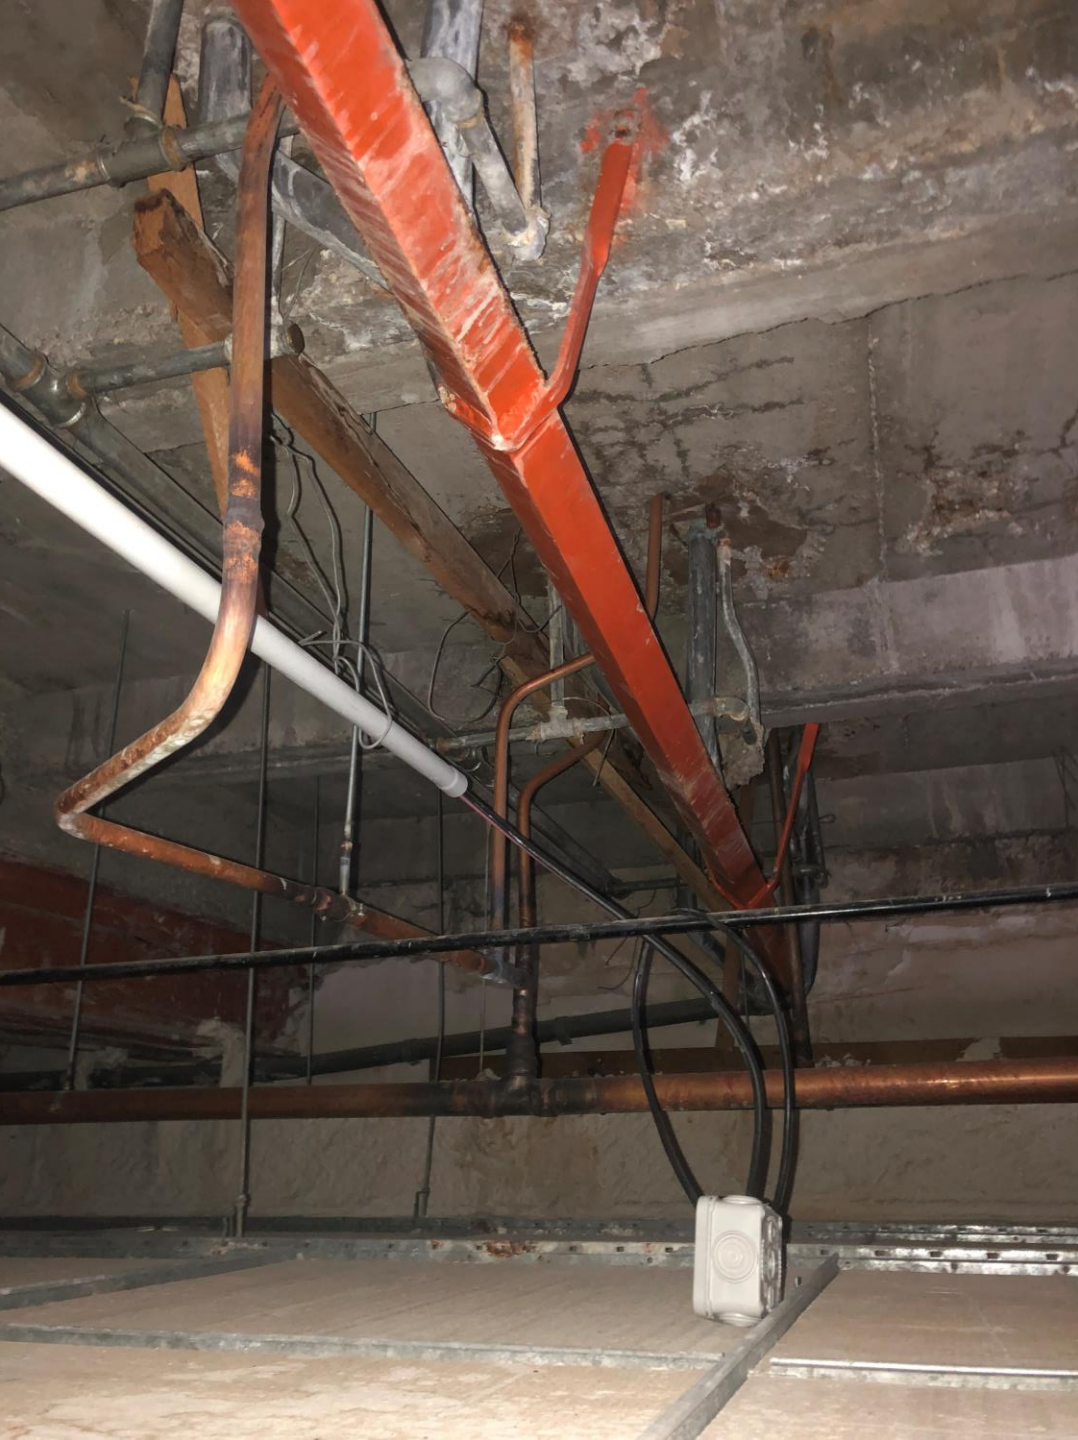
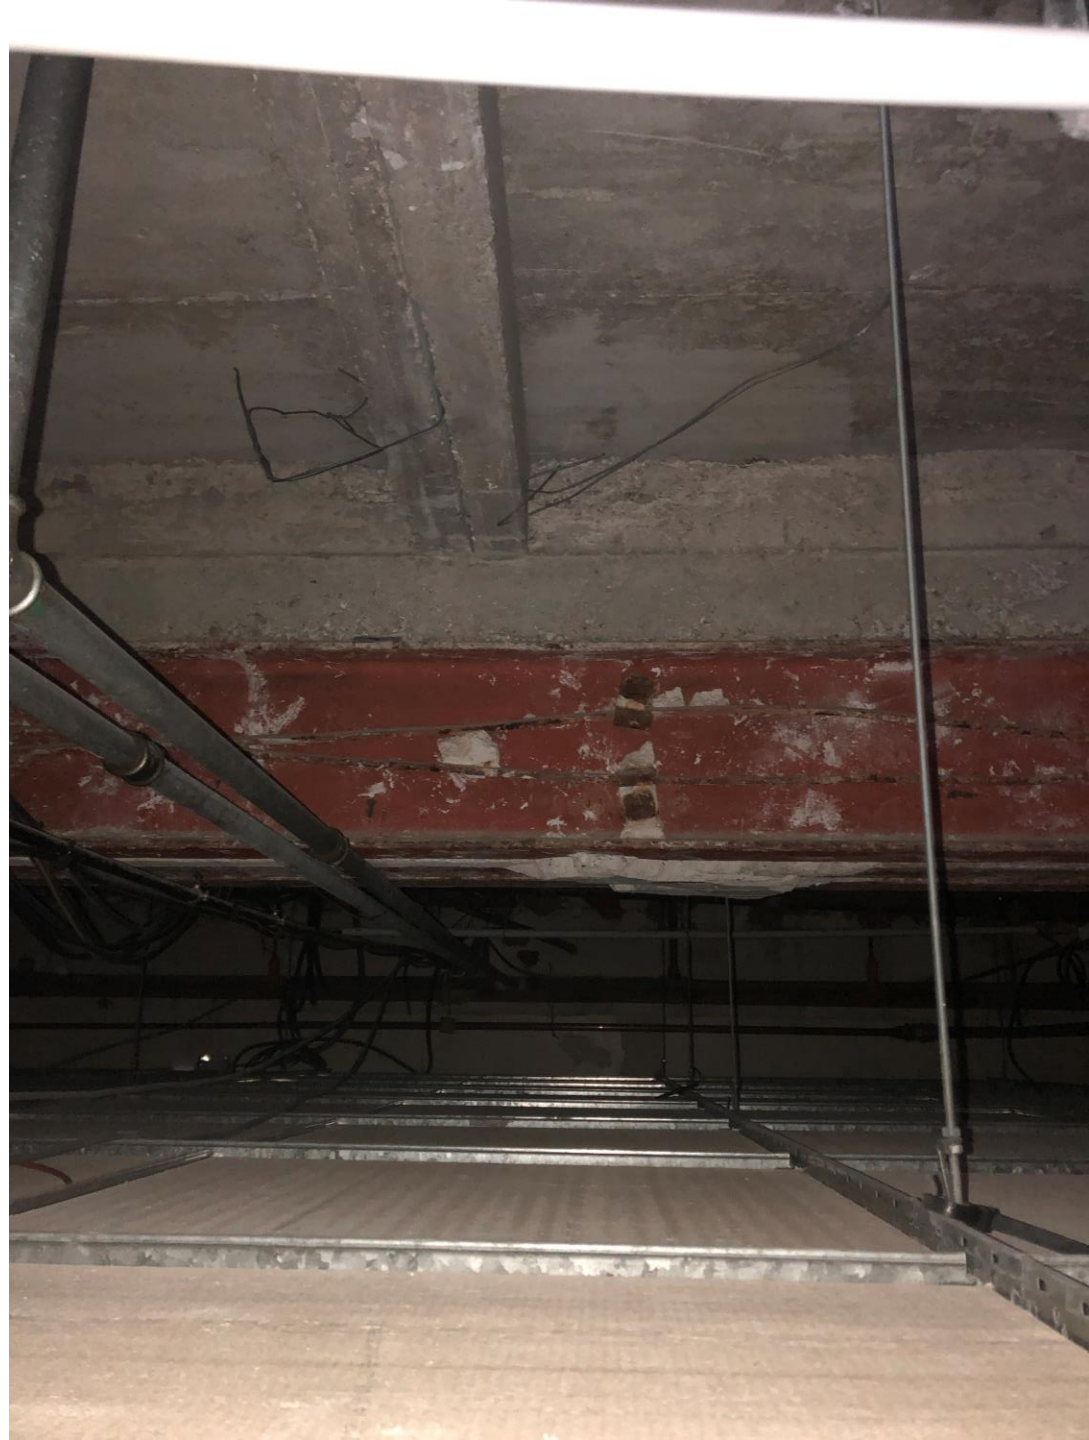
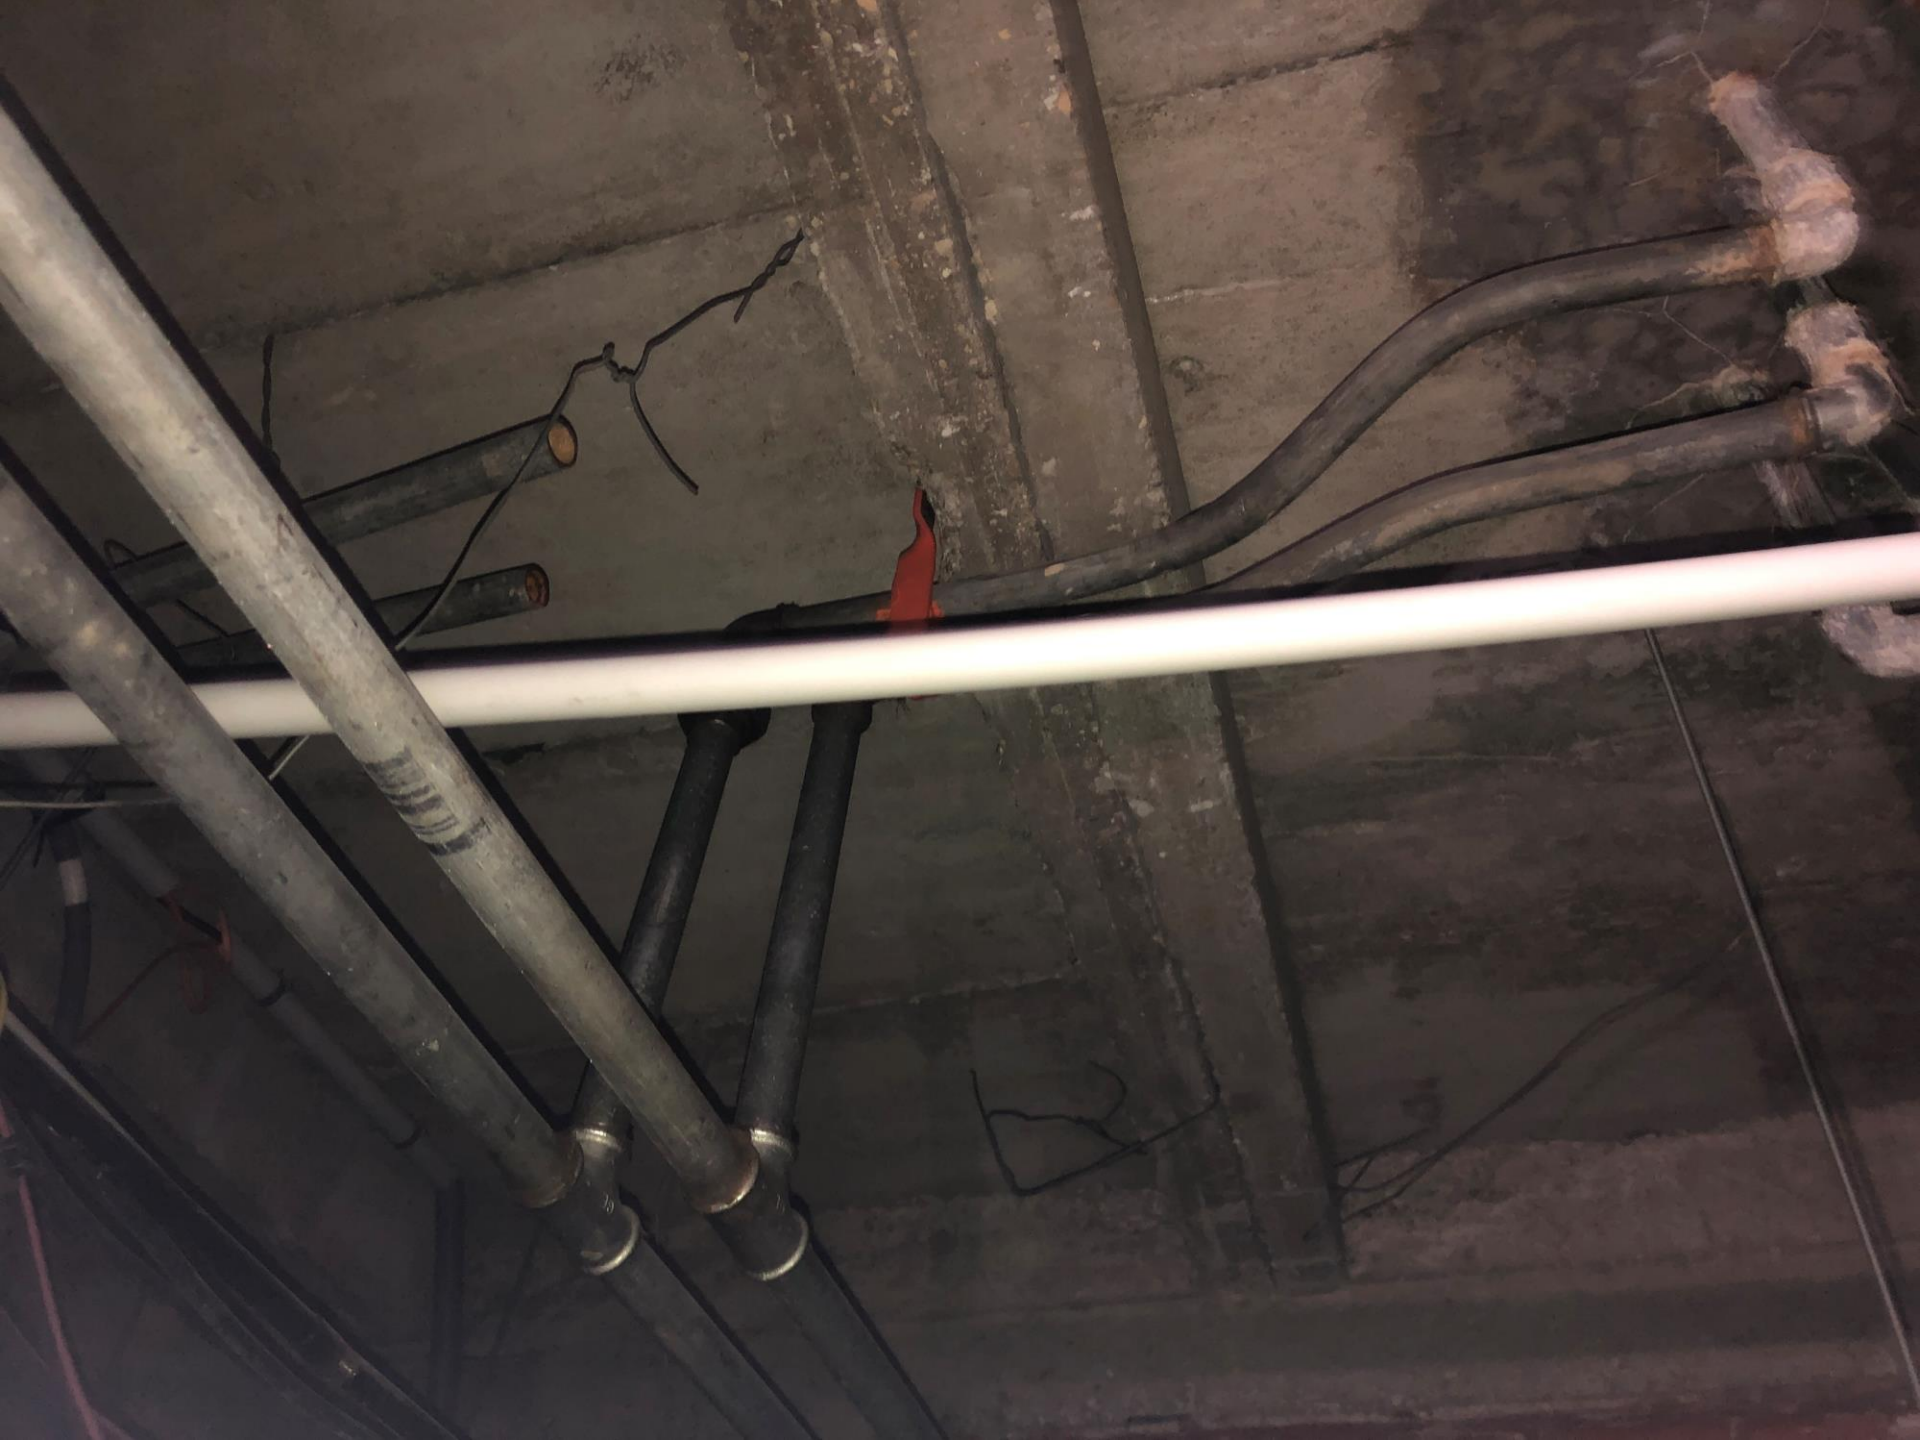
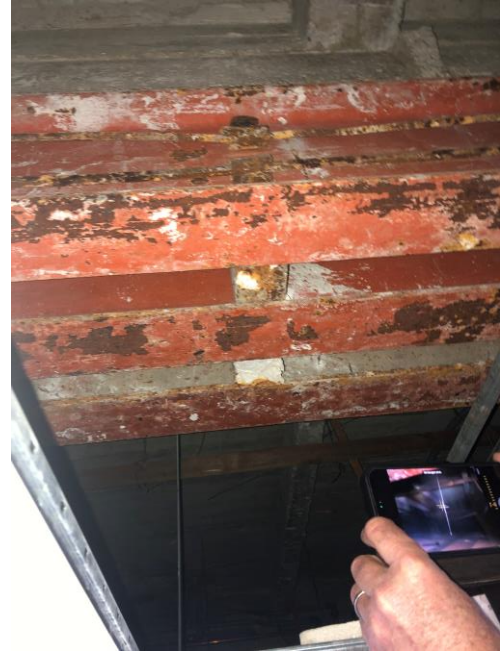
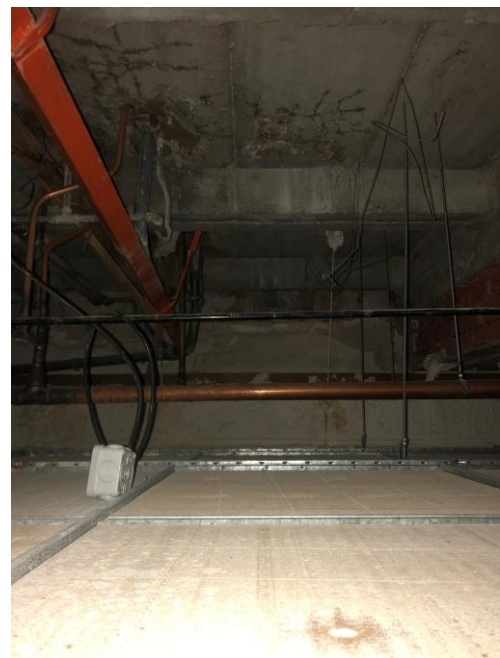
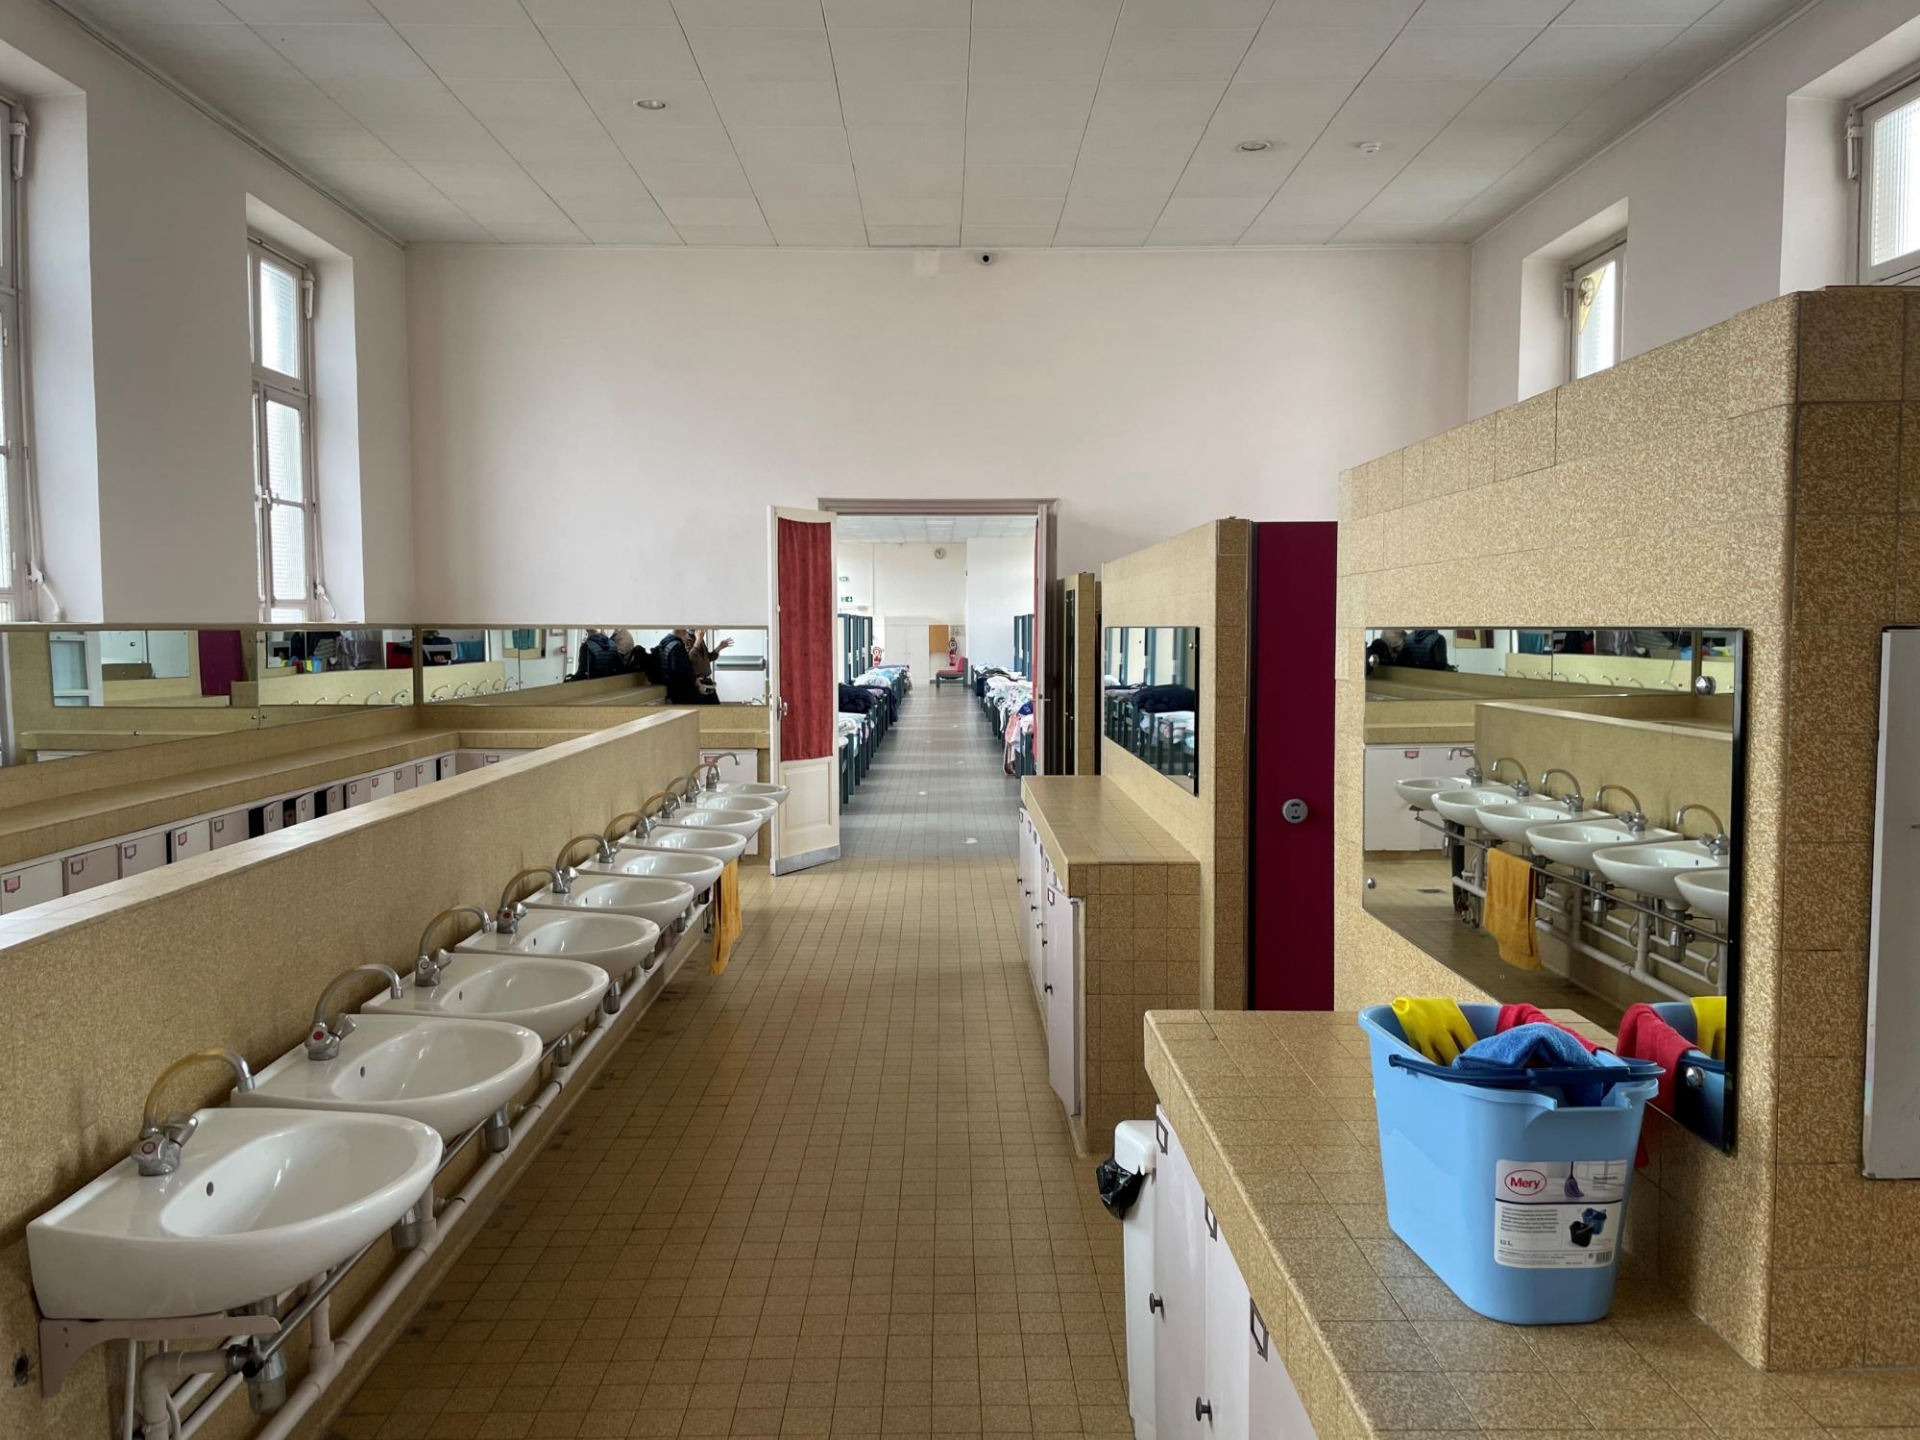
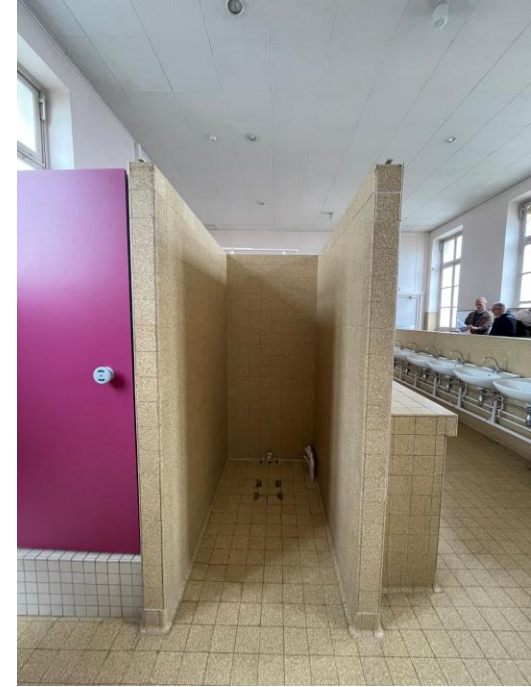
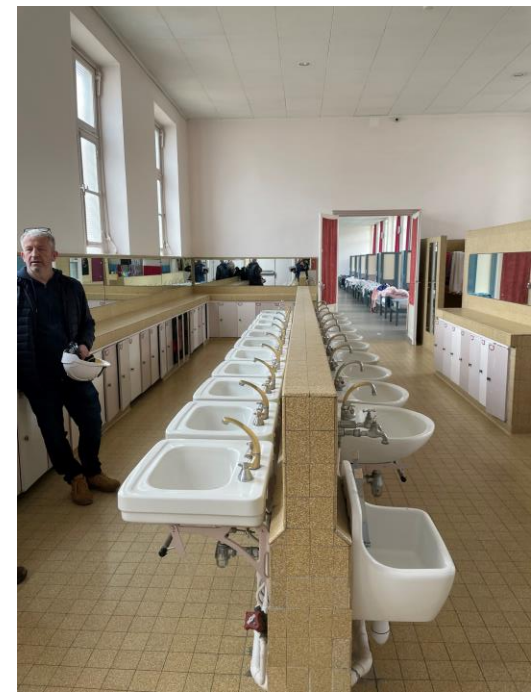
Salle Mondrian R+1

La portion structurelle observée nous semble en bon état. Aucune fissure ou dégradation des planchers n'a été constaté. Nous observons des taches d'humidité et de rouille ponctuelles liées à un défaut d'étanchéité des planchers localisé dans les zones humides. Mais cela ne nous semble pas affecter la structure et la portance du plancher, au vu des renforts métalliques déjà mis en œuvre sous la structure béton.

De plus, la mise en œuvre d'une nouvelle étanchéité sous le nouveau carrelage va permettre de régler les défauts d'étanchéité observés.

La réalisation d'un diagnostic plomb avant travaux sur les poutres IPN métalliques sera à réaliser par la MOA, en vue de la mise en œuvre d'une protection contre la corrosion des renforts métalliques type peinture anti-rouille (que nous décrirons dans le DCE, au lot gros-œuvre).
