Thermique - Fluide - Energie

Rapport d'Audit sur le Tribunal de proximité de Longjumeau

04/07/2025

SAS ATELIER SYNERGIE

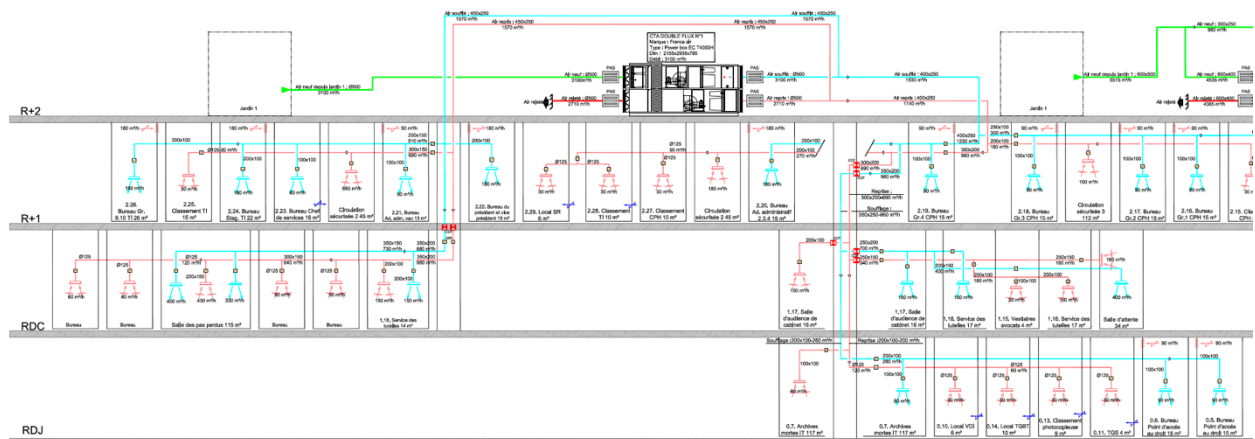
Synoptique CTA 1

Sujets	Explications & Commentaires
Air Neuf Total	D'après les synoptiques, le besoin en Air Neuf total des CTA est de 18.000 m ³ /h, ce qui implique une vitesse de tirage beaucoup trop forte sur les réseaux du puit canadien, et donc un échange thermique très mauvais. <u>Nous y reviendrons plus en détail dans le chapitre dédié au puit canadien.</u>
Branchement Air Neuf CTA	Les raccordements des Air Neuf sur les CTA sont réalisés conformément aux plans DOE. Mais selon nous, il conviendrait de corriger l'implantation du branchement d'AN qui est trop proche de la CTA 2B. Pour éviter les courts circuits et renvois d'air, il conviendrait de rendre chaque branchement d'Air Neuf indépendant depuis la verrière.

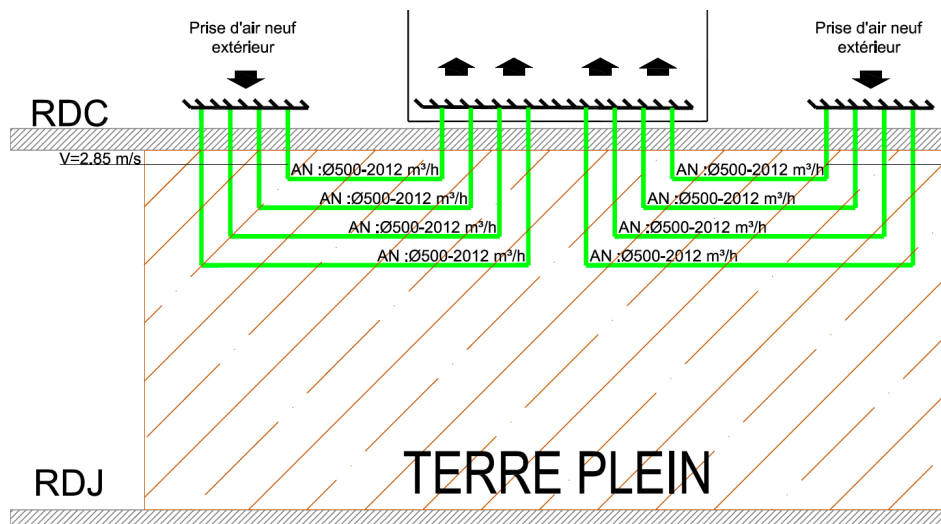
- Sachant que : 18115 m³/h / 8 conduits = 2264,4 m³/h = 0,63 m³/s
- On obtient finalement une vitesse calculée de **3,96 m/s**

Cette vitesse de « tirage » est beaucoup trop forte sur les réseaux du puit canadien. Elle provoque un « temps de contact entre l'air et les parois du conduit » et donc un **échange thermique très mauvais voir proche de zéro.**
