Pré-rapport de mission de repérage des matériaux et produits contenant de l'amiante à intégrer au "dossier technique amiante"

Référence AMIDTA-D1429000-1901 5 juillet 2019

Bien	Autre
Adresse	12-17 place de la Bourse 33000 BORDEAUX
Propriétaire	CCITERRITORIALE BORDEAUX GIRONDE 17 Place de la Bourse 33076 BORDEAUX CEDEX
Demandeur	CCITERRITORIALE BORDEAUX GIRONDE 17 Place de la Bourse 33076 BORDEAUX CEDEX

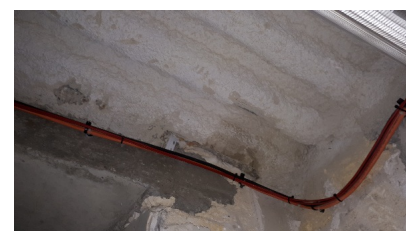
ZPSO P013

Pièce Rdc - Rdc - Machinerie ascenseur
Localisation Plafond
Matériaux Enduits projetés
Date 5 juillet 2019
Résultat Absence d'amiante

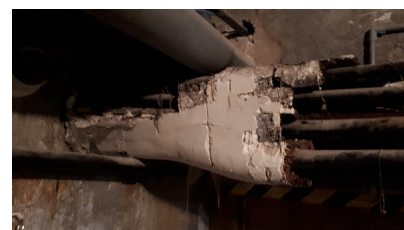
Pièce Sous-sol - Dégagement S01
Localisation Conduits de fluides
Matériaux Calorifugeages
Date 5 juillet 2019
Résultat Absence d'amiante

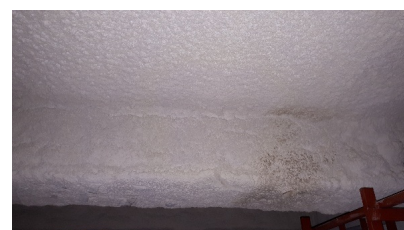
Pièce Sous-sol - Stockage S03
Localisation Plafond
Matériaux Enduits projetés
Date 5 juillet 2019
Résultat Absence d'amiante

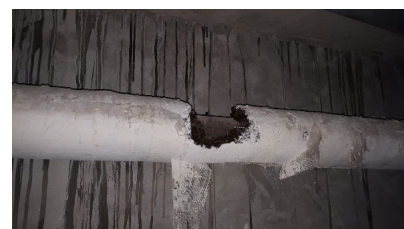
Pièce Sous-sol - Local technique S23
Localisation Conduits de fluides
Matériaux Calorifugeages
Date 5 juillet 2019
Résultat Absence d'amiante

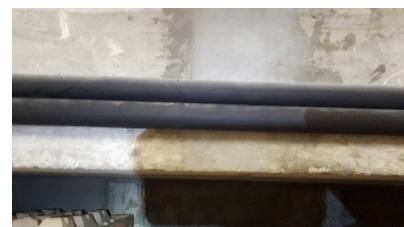
Pièce Sous-sol - Cave S30
Localisation Conduits de fluides
Matériaux Calorifugeages
Date 5 juillet 2019
Résultat Absence d'amiante

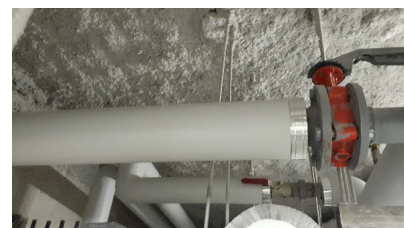
Pièce Sous-sol - Local CTA
Localisation Conduits de fluides
Matériaux Calorifugeages
Date 5 juillet 2019
Résultat Absence d'amiante

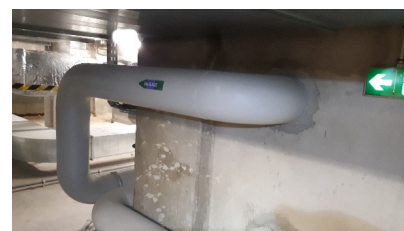
Pièce Sous-sol - Dégagement S05
Localisation Conduits de fluides
Matériaux Calorifugeages
Date 5 juillet 2019
Résultat Absence d'amiante

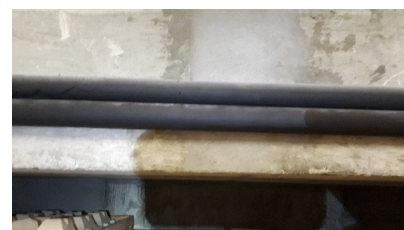
Pièce Sous-sol - Local technique S11

Localisation Conduits de fluides

Résultat Absence d'amiante

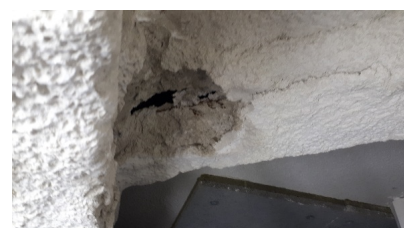
Pièce Entresol - Entresol - Local technique E46

Localisation Plafond

Résultat Absence d'amiante

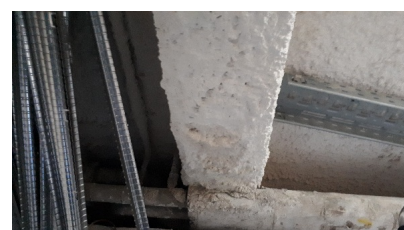
Pièce Local technique

Localisation Murs

Résultat Absence d'amiante

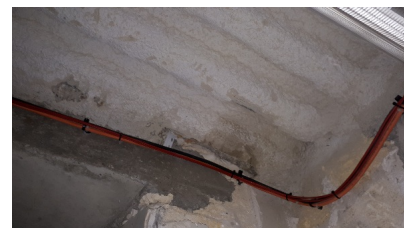
Pièce Rdc - Rdc - Machinerie ascenseur

Localisation Plafond

Résultat Absence d'amiante

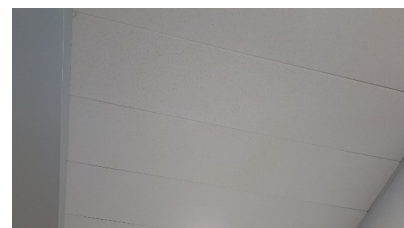
Pièce Rdc - Rdc - Dégagement 053

Localisation Plafond

Résultat Absence d'amiante

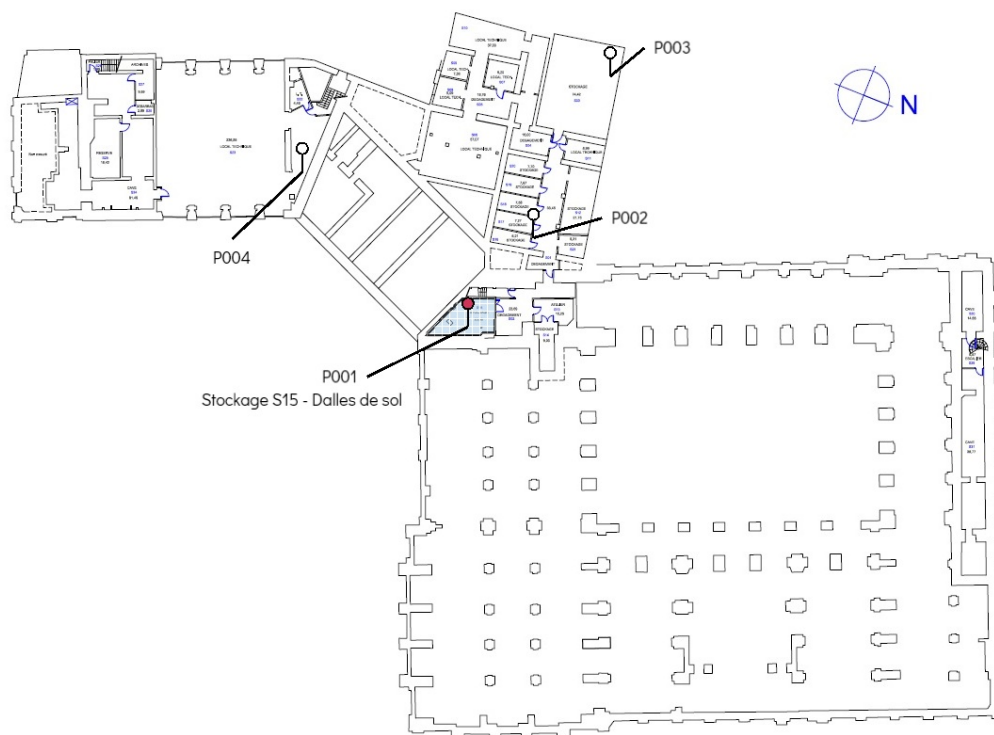
Planche de repérage usuel		1/24
Sous-sol		
Référence	AMIDTA-D1429000-1901	Version 1
Origine	Dekra diagnostic / FRANCK DEMARCQ	
Adresse	12-17 place de la Bourse 33000 BORDEAUX

Stockage S15	Sol	Dalles de sol	Non	Résultat d'analyse	Dégradé

Localisation	Élément	Matériaux ou produits	État de dégradation	Obligation/Préconisation	Réf. Prél.
Stockage S15	Sol	Dalles de sol	Dégradé	AC2	P001

**1/24 Liste des éléments - Planche de repérage usuel - Sous-sol****Prélèvements****P001 Stockage S15 Sol**
Dalles de sol**P002 Dégagement S01 Conduits de fluides**
Calorifugeages**P003 Stockage S03 Plafond**
Enduits projetés**P004 Local technique S23 Conduits de fluides**
Calorifugeages

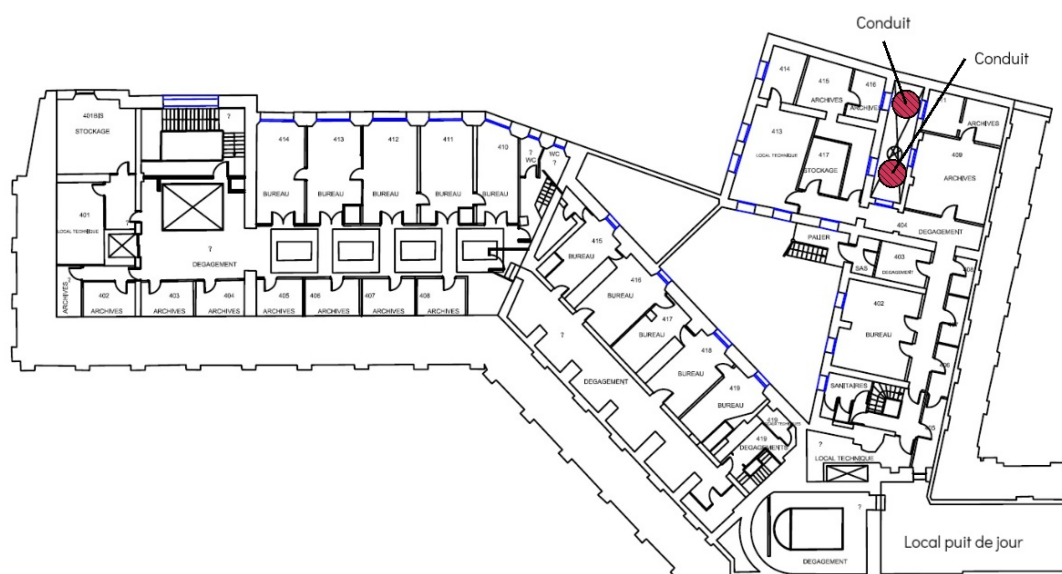
Planche de repérage usuel **13/24**
Étage 4 - Etage 4

Étage 4 - Etage 4 > Cour	Conduit	Conduits	Non	Jugement personnel	Non dégradé

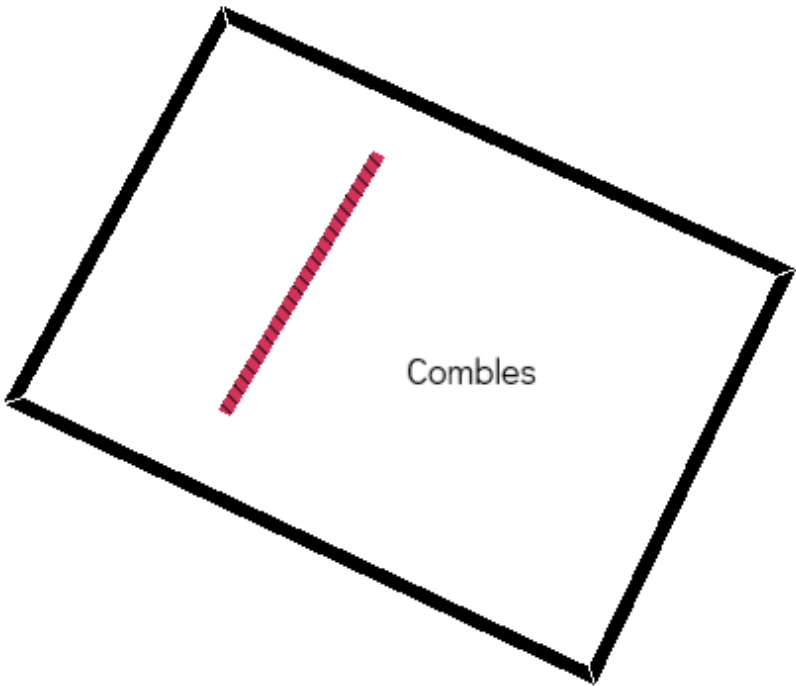
Planche de repérage usuel		17/24
Étage 4 - Combles		
Référence	AMIDTA-D1429000-1901	Version 1
Origine	Dekra diagnostic / FRANCK DEMARCQ	
Adresse	12-17 place de la Bourse 33000 BORDEAUX

Localisation	Élément	Matériaux ou produits	HCI	Critère de décision	État de dégradation	Photo
Étage 4 - Combles > Combles	Conduit	Conduits	Non	Jugement personnel	Dégradé
