CLINIQUE DE RADIOLOGIE – 21 rue du Vieux séminaire – 22000 SAINT BRIEUC

DIAGNOSTIC EN VUE DE LA DECONSTRUCTION RAPPORT

V0 Novembre 2018

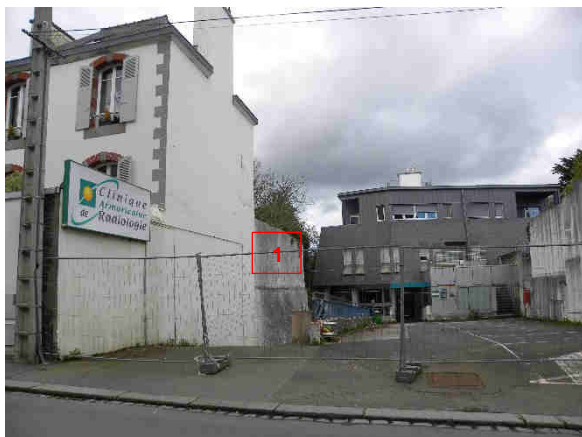
Dans sa partie Sud, ce mur assure le soutènement vis-à-vis de la parcelle 41. Il est enduit.

Photo 8 – Mur N°1 – Vue depuis le SUD

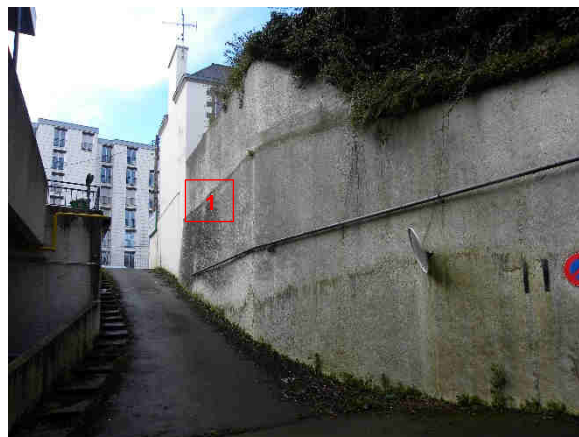
- supérieure (1a), pour faire le séparatif le soutènement du jardin de la parcelle 41. Il est en maçonnerie de moellons et couvert de végétation,
- inférieure (1b), pour rejoindre la coursive Ouest et fait soutènement des terres de l'espace vert entre les deux murs. Il est enduit. Un escalier métallique permet d'accéder au niveau RDC haut depuis la cour du rez-de-chaussée bas.

Photo 9 – Mur N°1 – Vue depuis le NORD

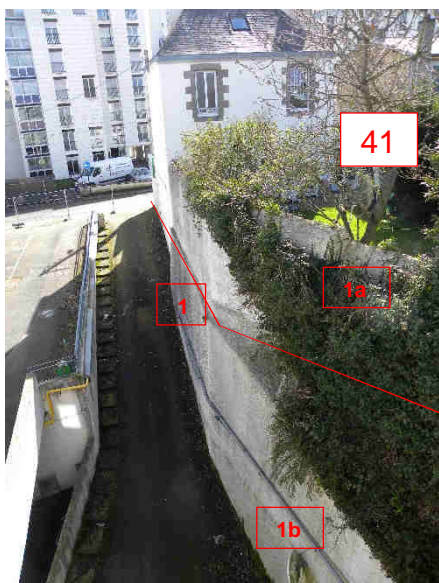
Photo 10 – Mur N°1 – Vue depuis le Nord (terrasse)

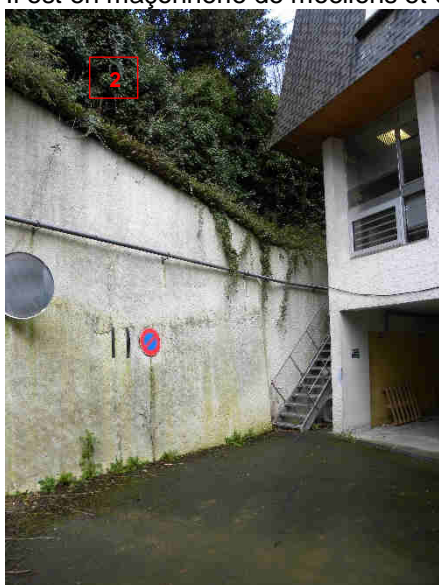
Il est en maçonnerie de moellons et couvert d'une végétation importante (lierre).

Photo 11 – Mur N°2 – Vue depuis la cour

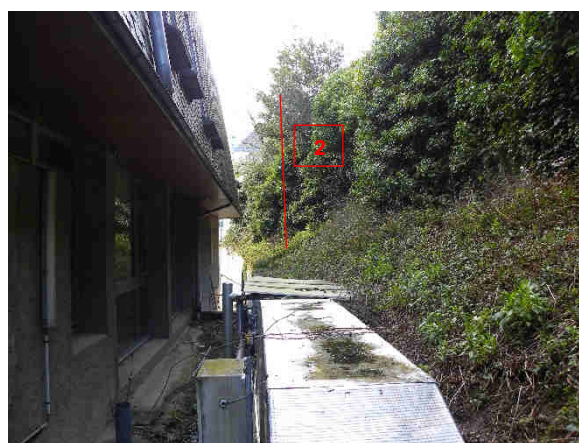
Photo 12 – Mur N°2 – Vue depuis le niveau 2

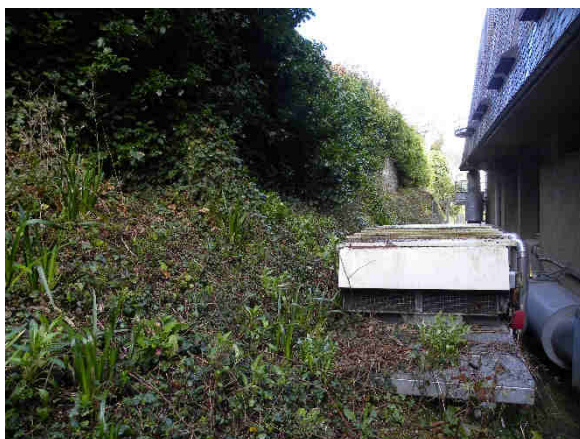
Ces murs sont en maçonnerie de moellons rejointoyée et sont couverts d'une végétation importante (lierre).

Photo 15 – Murs N°3 à N°7 – Vue depuis le RDC haut
Mur de soutènement courrette bâtiment

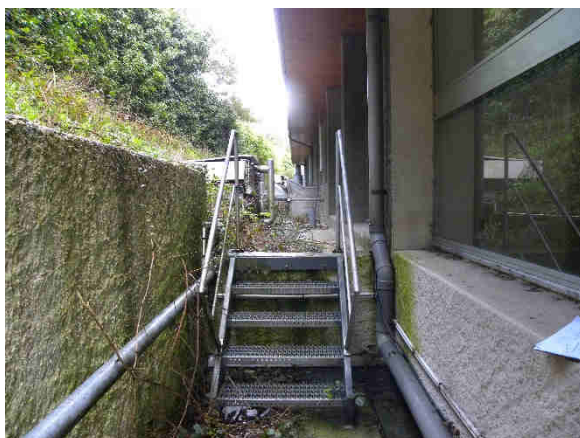
Nous notons la présence d'un mur de soutènement en pied de talus, le long de la façade Ouest du bâtiment.

Photo 17 – Mur de soutènement courrette bâtiment

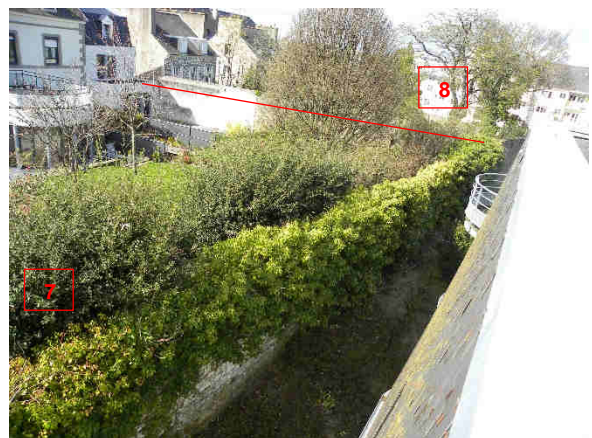
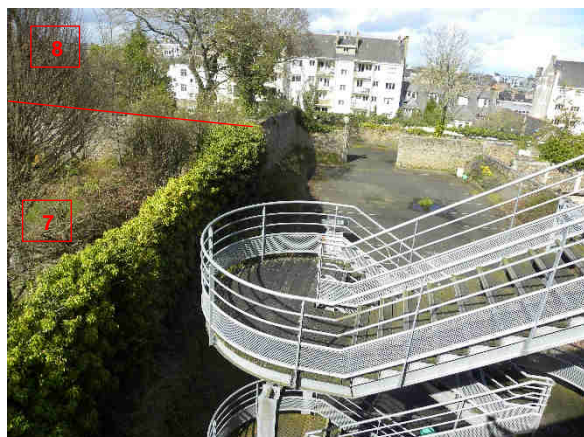
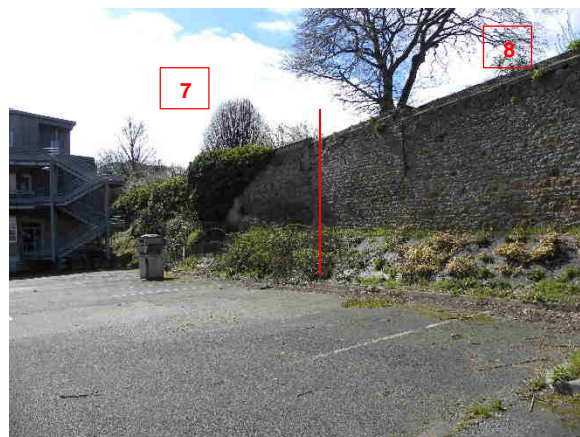
Présence de contreforts au droit du mur N°7. Ce mur se prolonge au droit du bunker.

Photo 18 – Mur N°7

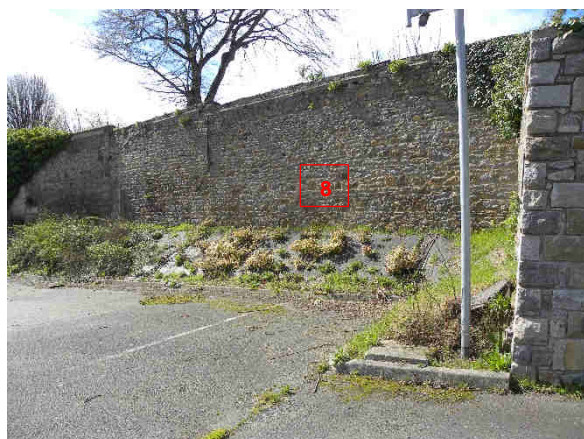
Mur N°8 : en maçonnerie de moellons rejointoyée. Talus en partie basse, côté parking. L'extrémité Sud est à priori à proximité du bunker. Végétation ponctuelle.

Photo 22 – Mur N°8

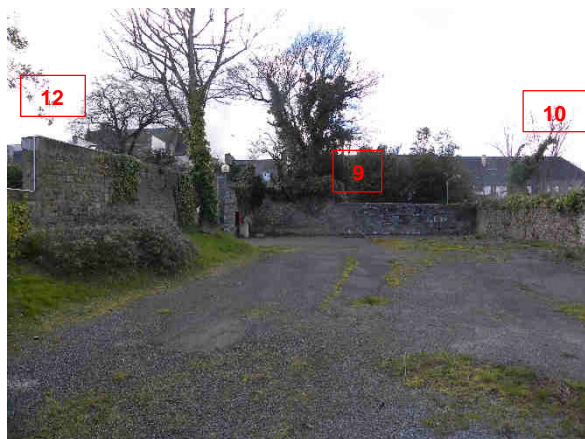
Mur N°9 : en maçonnerie de moellons rejointoyée.

Photo 23 – Mur N°9

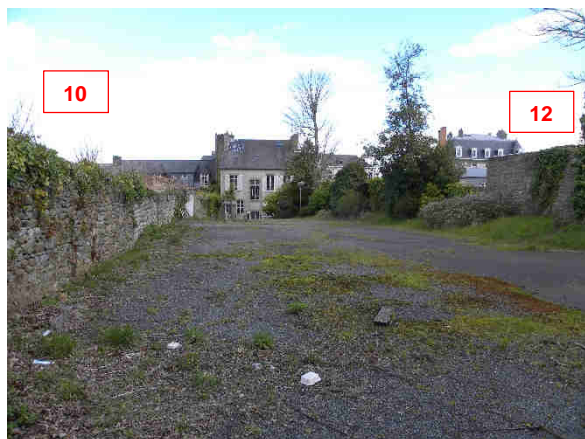
Mur N°10 : en maçonnerie de moellons rejointoyée. Végétation ponctuelle. Fait office de soutènement vis-à-vis de la parcelle 402.

Photo 24 – Mur N°10

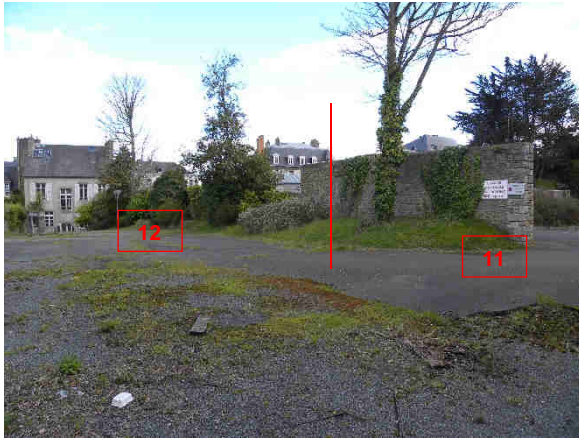
Mur N°12 : en maçonnerie de moellons rejointoyée, avec raidisseurs en partie supérieure. Ce mur correspond à un écran de soutènement haut assuré par la mise en place d'une lierne et de tirants (parcelle 55a plus haute que la parcelle 546). En partie basse, présence d'une banquette en béton armé.

Photo 27 – Mur N°12, Vue depuis le Nord

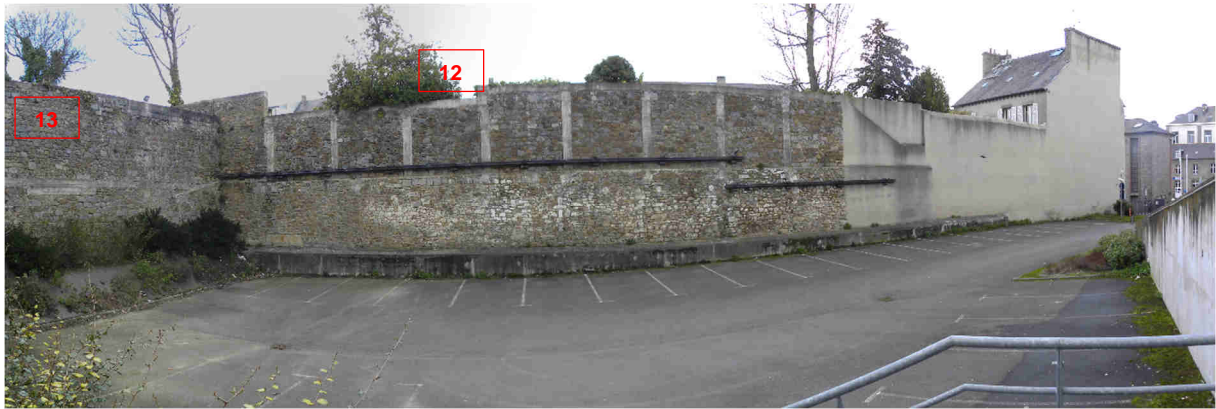
Photo 29 – Mur N°12, Vue d'ensemble depuis la parcelle 546

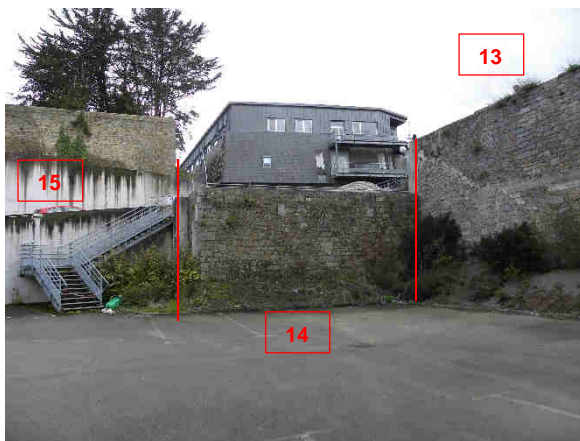
Mur N°14 : en maçonnerie de moellons rejointoyée. Ce mur correspond à un écran de soutènement haut. Départ d'un escalier métallique vers le niveau bas.

Photo 31 – Mur N°14, Vue depuis la parcelle 546

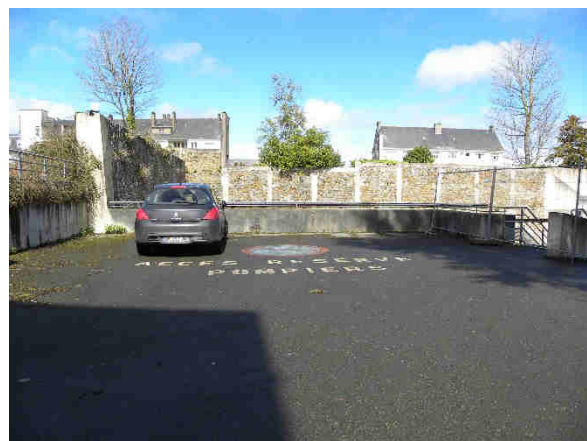
Photo 32 – Mur N°14, Vue amont

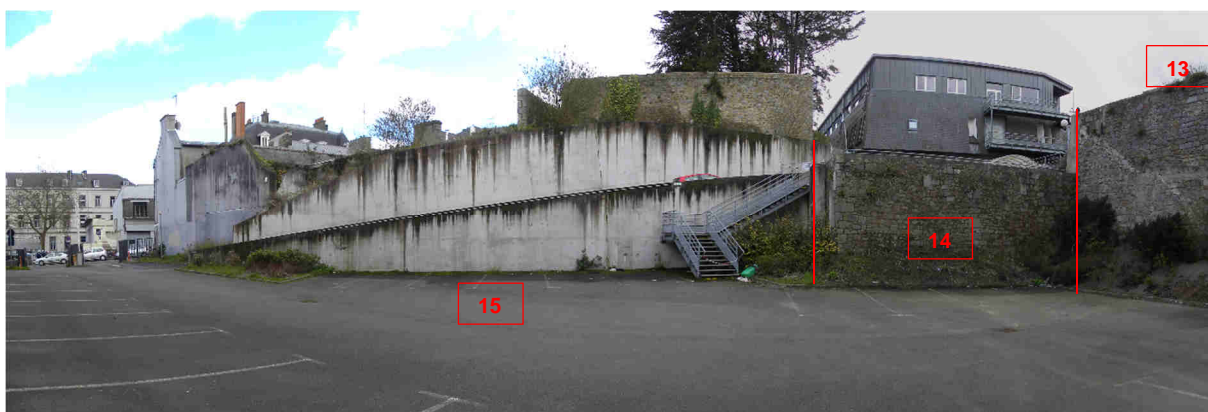
Mur N°15 : en béton armé. Murs amont (soutènement d'un jardin et d'un mur maçonné) et aval (rampe) permettant la réalisation d'une rampe pour véhicules. Cette rampe ne figure pas sur les plans de 2003. Support d'un escalier métallique permettant de desservir les deux plateformes.

Photo 33 – Mur N°15, Vue d'ensemble depuis la parcelle 546

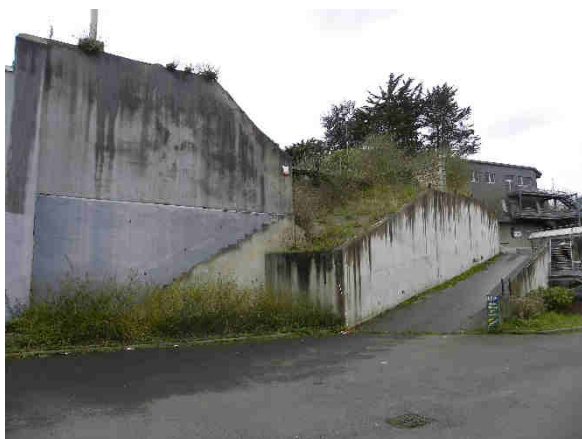
Photo 34 – Mur N°15, Vue du départ de la rampe

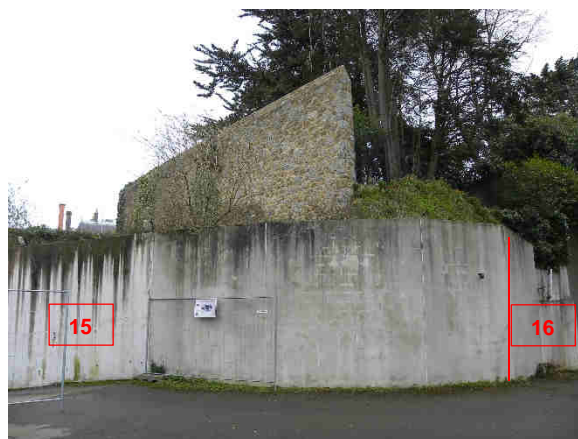
Photo 35 – Mur N°15, Vue sur soutènement amont

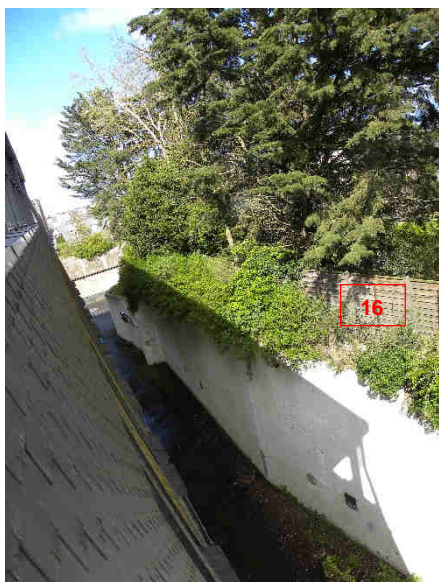
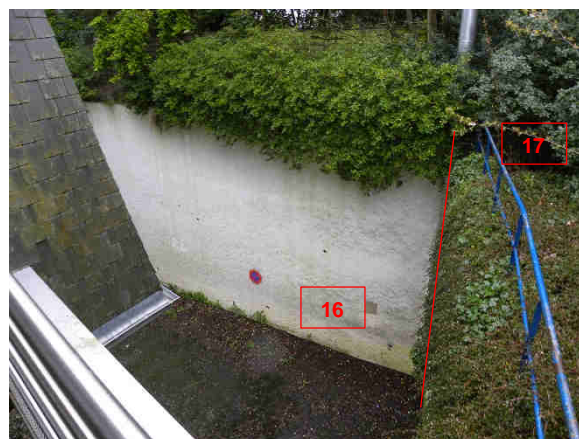
Mur N° 16: en béton armé. Mur assurant le soutènement de jardins.

Photos 36 et 37– Mur N°16, Vues depuis le bâtiment A

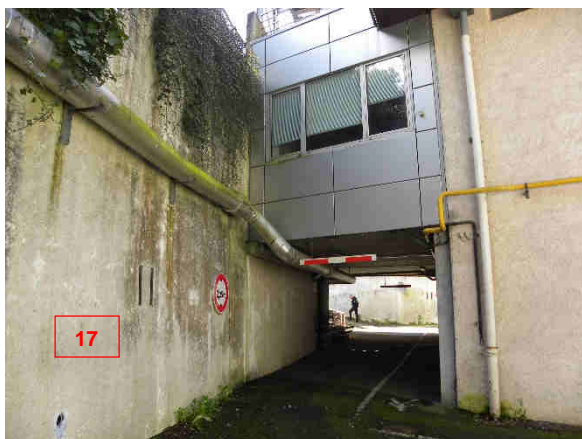
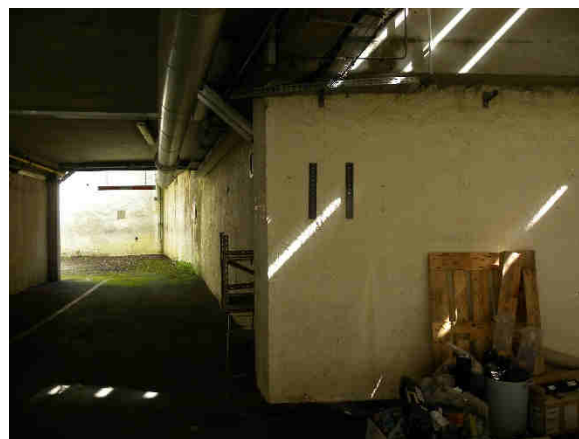
Mur N° 17: en béton armé. Mur assurant le soutènement de jardins.

Photos 38 et 39– Mur N°17, Vues depuis la circulation à rez-de-chaussée bas. Extension Sud.
