# PRÉ-RAPPORT DE MISSION DE REPÉRAGE DES MATÉRIAUX ET PRODUITS CONTENANT DE L'AMIANTE AVANT RÉALISATION DE TRAVAUX DANS LES IMMEUBLES BÂTIS

Référence pré-rapport : 01-1a-2353-DAAT

Immeuble bâti visité	
Adresse	DDTM 10 rue Creton 14100 LISIEUX
Sections cadastrales	NC
Date de délivrance du permis de construire	≤1997
Fonction principale	Administration
Commanditaire	Société de contrôle
RECTORAT REGION ACADEMIQUE NORMANDIE 168, rue Caponnière BP 46184 14601 CAEN CEDEX ☎ : 02.31.30.08.66	GEODEM - Agence Normandie Route du Neubourg ZA de la Baudrière 27520 GRAND BOURGTHEROULDE ☎ : 02 32 82 37 20 RCS BERNAY 448.218.123
Représentant	Représentant
Madame Laetitia MARTINEZ AVRE Assistante au chargé d'opérations	Monsieur Erwan CAVILLON Directeur Général
Propriétaire (si différent du commanditaire)	
Néant	
Références	Visites de repérage
<u>Opérateur de repérage amiante</u> : Richard-Dean MICHEL <u>Organisme de certification de l'opérateur signataire</u> : CESI <u>Laboratoire d'analyses agréé</u> : AREIA – ZA de La Baudrière – Route du Neubourg, 27520 GRAND BOURGTHEROULDE <u>N°accréditation laboratoire</u> : 1-5094	<u>Date de commande</u> : 03/07/2025 <u>Dates des visites</u> : 17 au 19/09/2025

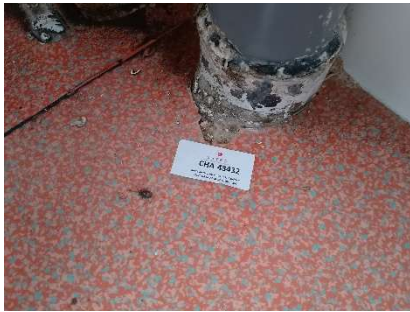
N° de prélèvement (ou critère ayant permis de conclure)	Niveau	Local/Pièce	Bâtiment / Rue / Entrée / Appartement	Date de prélèv.	Sol	S. Vertical	Plafond	Autre	Matériaux		Observations	ZPSO	Résultat	Photos
									Type	Détails				
CHA 43432	RDC	Toilettes		17/09/25	x				Revêtement de sol	souple, rouge		Ensemble des toilettes, des archives, de la pièce EN 5, et une partie du EN 4	Amiante non détecté

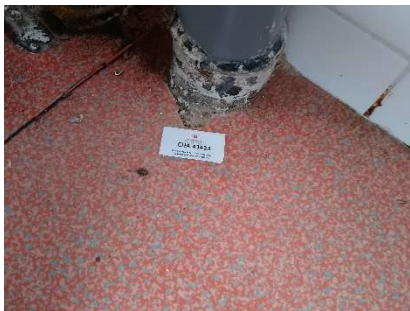
CHA 43433	RDC	Toilettes		17/09/25	x				Colle	beige, de revêtement de sol		Ensemble des toilettes, des archives, de la pièce EN 5, et une partie du EN 4	Amiante non détecté

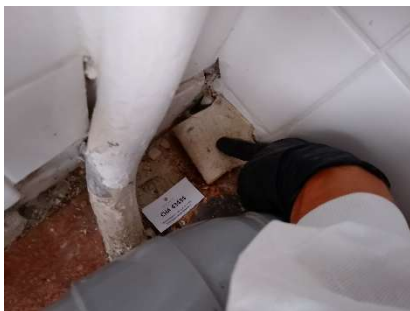
CHA 43434	RDC	Toilettes		17/09/25	x				Ragréage	ciment		Ensemble du RDC	Amiante non détecté

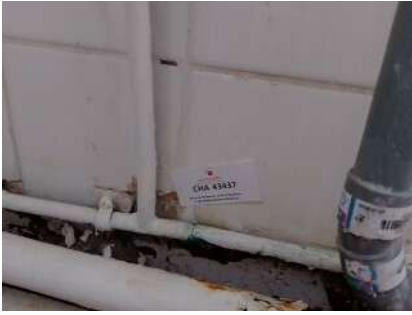
CHA 43437	RDC	Toilettes		17/09/25		x			Colle	blanche, de faïence	(15x15 blanche)	Ensemble des toilettes	Amiante non détecté

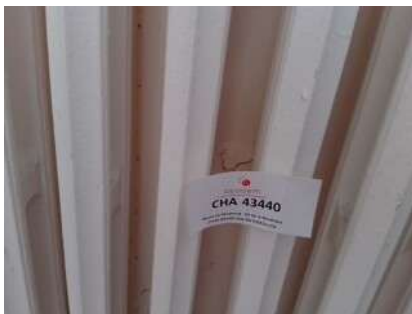
CHA 43440	RDC	Toilettes		17/09/25		x			Peinture	multiple	murale derrière le radiateur	Localisé derrière le radiateur	Amiante non détecté

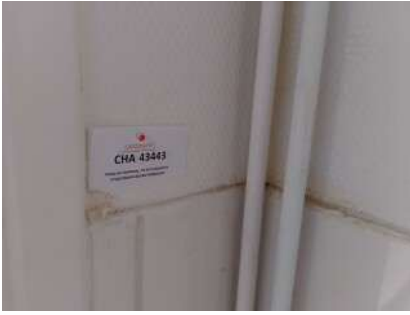
CHA 43443	RDC	Toilettes		17/09/25		x			Mur	plâtre		Ensemble des toilettes, des pièces EN 5, EN4, EN 3 et IEN	Amiante non détecté

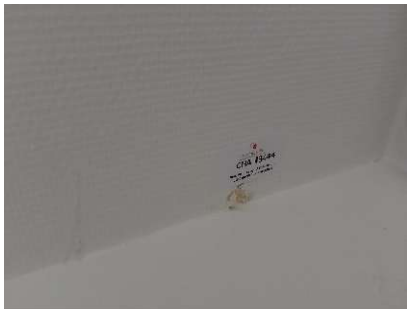
N° de prélèvement (ou critère ayant permis de conclure)	Niveau	Local/Pièce	Bâtiment / Rue / Entrée / Appartement	Date de prélèv.	Sol	s. Vertical	Plafond	Autre	Matériaux		Observations	ZPSO	Résultat	Photos
									Type	Détails				
CHA 43444	RDC	Toilettes		17/09/25			x		Toile	fibrée, peinte		Ensemble des toilettes, et d'une partie de la pièce EN 4	Amiante non détecté

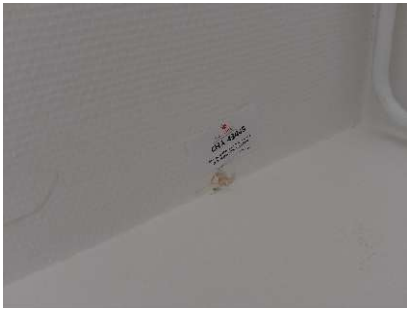
CHA 43445	RDC	Toilettes		17/09/25			x		Plaque	de placoplâtre		Ensemble des plafonds en placoplâtre	Amiante non détecté

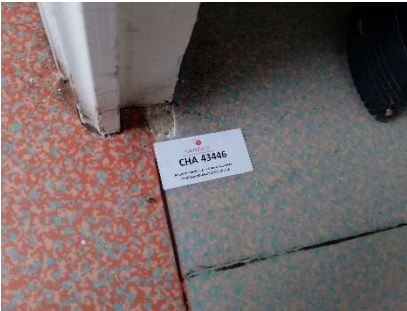
CHA 43446	RDC	Dégagement 3		17/09/25	x				Revêtement de sol	souple, vert		Ensemble du dégagement 3	Amiante non détecté

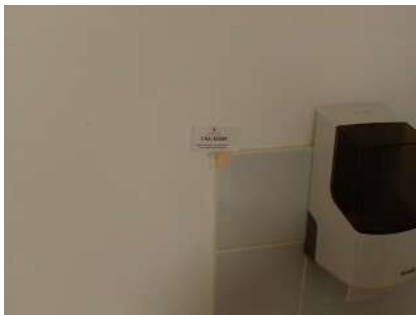
CHA 43449	RDC	Cuisine		17/09/25		x			Colle	blanche, de faïence	(15x15 blanche)	Ensemble de la cuisine	Amiante non détecté

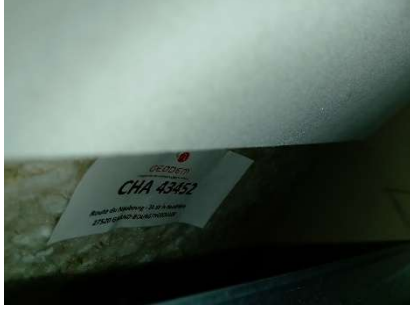
CHA 43452	RDC	Cuisine		17/09/25			x		Isolant	type laine de verre	intérieur plenum	Ensemble de la cuisine, d'une partie du dégagement 3 et des archives	Amiante non détecté

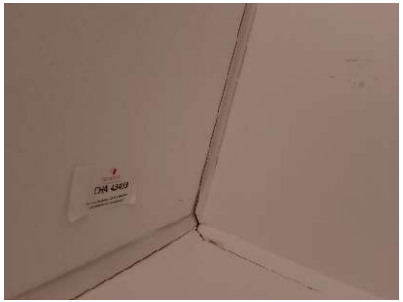
N° de prélèvement (ou critère ayant permis de conclure)	Niveau	Local/Pièce	Bâtiment / Rue / Entrée / Appartement	Date de prélèv.	Sol	s. Vertical	Plafond	Autre	Matériaux		Observations	ZPSO	Résultat	Photos
									Type	Détails				
CHA 43453	RDC	Cuisine		17/09/25			x		Faux-plafond	type laine de verre		Ensemble de la cuisine, d'une partie du dégagement 3 et des archives	Amiante non détecté

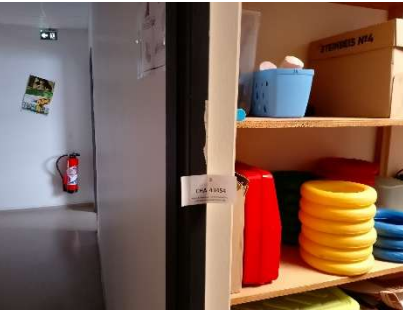
CHA 43454	RDC	Archives		17/09/25		x			Peinture	multiple	sur porte et bâti de porte en bois	Ensemble des portes et bâtis de porte	Amiante non détecté

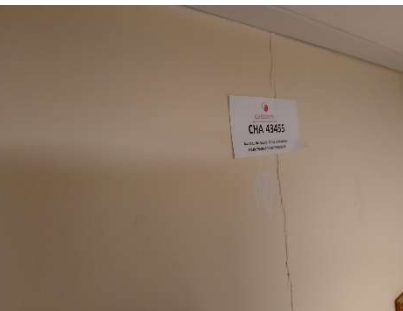
CHA 43455	RDC	Archives		17/09/25		x			Peinture	beige	sur cloison placoplâtre	Ensemble des archives et de la pièce EN inspecteur	Amiante non détecté

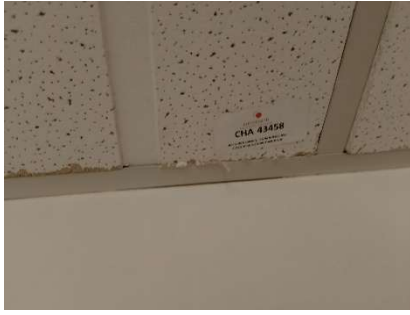
CHA 43458	RDC	Pièce EN 1		17/09/25			x		Faux-plafond	blanc, tacheté		Ensemble de la pièce EN 1	Amiante non détecté

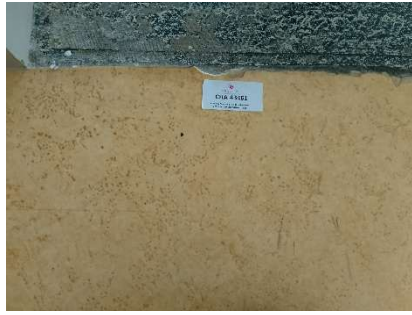
CHA 43461	RDC	Pièce DDSP		17/09/25	x				Revêtement de sol	souple, jaune		Ensemble de la pièce DDSP	Amiante non détecté

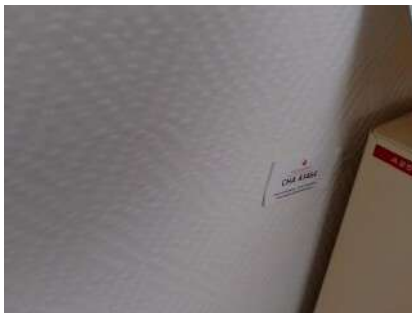
CHA 43464	RDC	Pièce DDSP		17/09/25		x			Toile	fibrée, peinte	murale	Ensemble de la pièce DDSP	Amiante non détecté

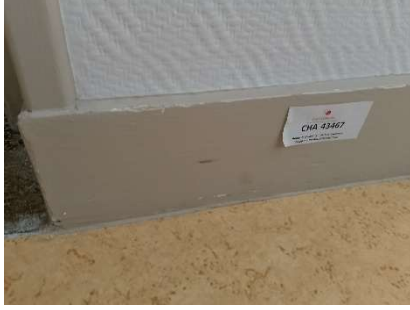
CHA 43467	RDC	Pièce DDSP		17/09/25		x			Peinture	multiple	murale	Ensemble de la pièce DDSP	Amiante non détecté

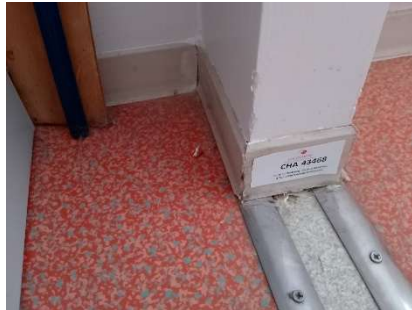
N° de prélèvement (ou critère ayant permis de conclure)	Niveau	Local/Pièce	Bâtiment / Rue / Entrée / Appartement	Date de prélèv.	Sol	s. Vertical	Plafond	Autre	Matériaux		Observations	ZPSO	Résultat	Photos
									Type	Détails				
CHA 43468	RDC	Secrétariat de la pièce DDTM		17/09/25	x				Joint	type silicone	entre le revêtement de sol et la plinthe	Ensemble du secrétariat de la pièce DDTM	Amiante non détecté

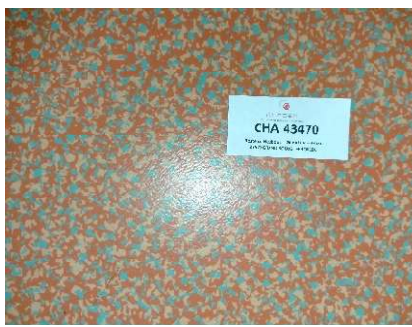
CHA 43470	RDC	Secrétariat de la pièce DDTM		17/09/25	x				Revêtement de sol	souple, rouge	+ colle indissociable	Ensemble du secrétariat de la pièce DDTM, du bureau DDTM et de la pièce DDTM 4	Amiante non détecté

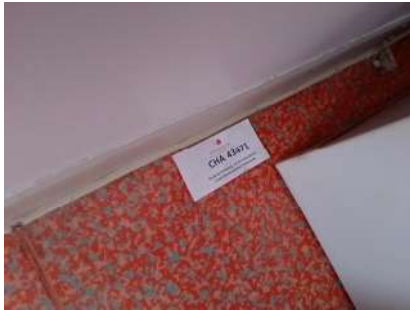
N° de prélèvement (ou critère ayant permis de conclure)	Niveau	Local/Pièce	Bâtiment / Rue / Entrée / Appartement	Date de prélèv.	Sol	s. Vertical	Plafond	Autre	Matériaux		Observations	ZPSO	Résultat	Photos
									Type	Détails				
CHA 43471	RDC	Secrétariat de la pièce DDTM		17/09/25	x				Ragréage	ciment		Ensemble du RDC	Amiante non détecté

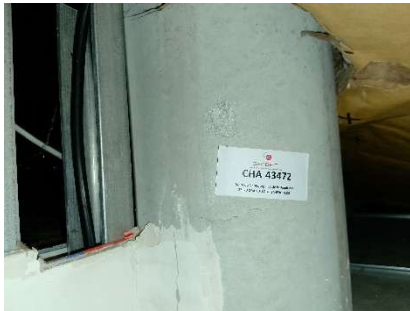
CHA 43472	RDC	Bureau DDTM		17/09/25		x			Enduit	ciment	sur poteau béton	Ensemble des poteaux	Amiante non détecté

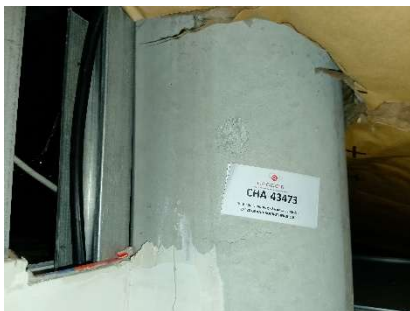
CHA 43473	RDC	Bureau DDTM		17/09/25		x			Poteau	béton		Ensemble des poteaux	Amiante non détecté

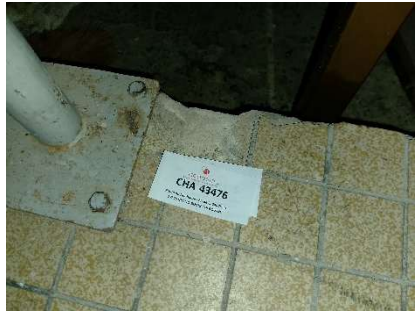
CHA 43476	RDC	Chauderie		17/09/25	x				Dalle	béton		Ensemble de la chauderie	Amiante non détecté

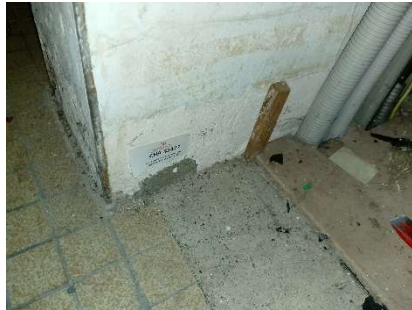
N° de prélèvement (ou critère ayant permis de conclure)	Niveau	Local/Pièce	Bâtiment / Rue / Entrée / Appartement	Date de prélèv.	Sol	s. Vertical	Plafond	Autre	Matériaux		Observations	ZPSO	Résultat	Photos
									Type	Détails				
CHA 43477	RDC	Chaufferie		17/09/25		x			Colle	blanche, de plinthe	(10x20 marron)	Ensemble de la chaufferie et d'une partie du dégagement 1	Amiante non détecté

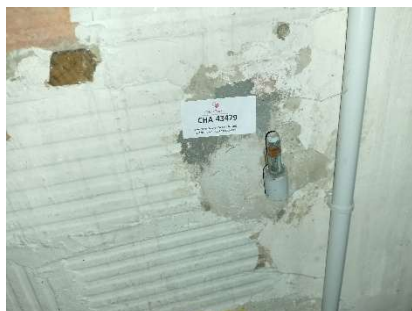
CHA 43479	RDC	Chaufferie		17/09/25		x			Enduit	ciment, de rebouchage	mural	Ensemble des rebouchages ciment*	Amiante non détecté

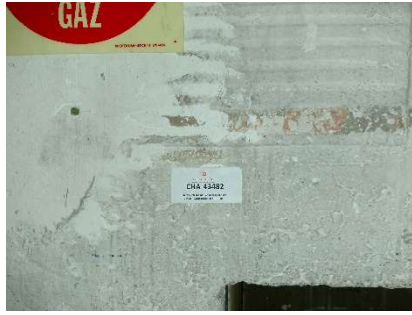
CHA 43482	RDC	Chaudière		17/09/25		x			Joint	ciment, de scellement	entre mur en brique plâtrière	Ensemble de la chaudière	Amiante non détecté

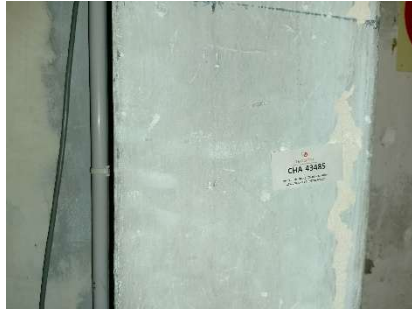
CHA 43485	RDC	Chaudière		17/09/25		x			Peinture	grise	murale	Ensemble du tableau réseau	Amiante non détecté

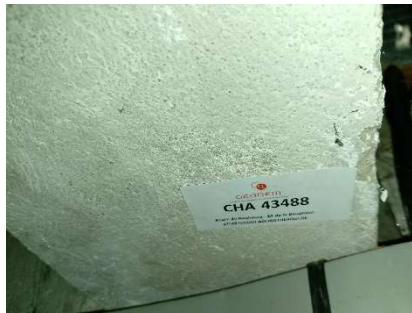
CHA 43488	RDC	Chaudière		17/09/25			x		Enduit	ciment	sur poutre béton	Ensemble des poutres	Amiante non détecté

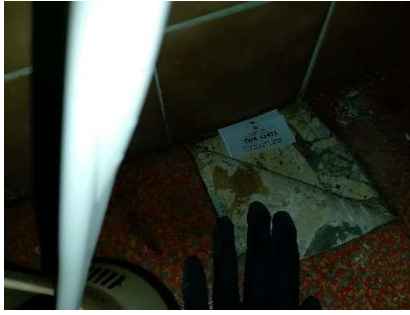
CHA 43491	RDC	WC		17/09/25	x				Revêtement de sol	souple, rouge		Ensemble des WC, de la salle de réunion et de la pièce DDTM 3	Amiante non détecté

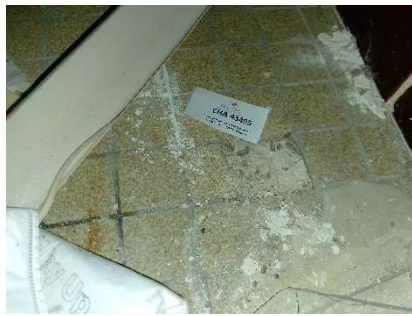
CHA 43493	RDC	WC		17/09/25	x				Ragréage	marron		Ensemble des WC, de la salle de réunion et de la pièce DDTM 3	Amiante non détecté	/
CHA 43494	RDC	WC		17/09/25	x				Ragréage	beige		Ensemble des WC, de la salle de réunion et de la pièce DDTM 3	Amiante non détecté	/
CHA 43495	RDC	WC		17/09/25	x				Colle	beige, de carrelage	sous le ragréage beige	Localisé	Amiante non détecté

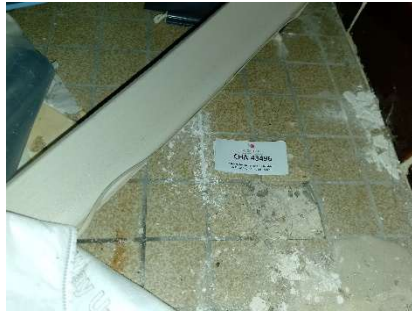
N° de prélèvement (ou critère ayant permis de conclure)	Niveau	Local/Pièce	Bâtiment / Rue / Entrée / Appartement	Date de prélèv.	Sol	s. Vertical	Plafond	Autre	Matériaux		Observations	ZPSO	Résultat	Photos
									Type	Détails				
CHA 43496	RDC	WC		17/09/25	x				Dalle	béton		Ensemble du RDC	Amiante non détecté

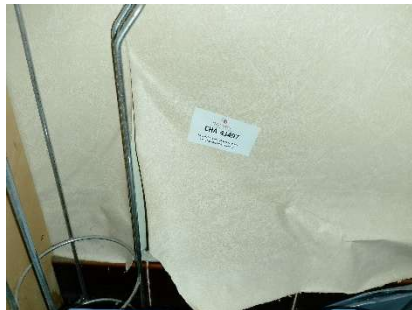
CHA 43497	RDC	WC		17/09/25		x			Papier peint	blanc	dans le placard métallique	Ensemble du placard	Amiante non détecté

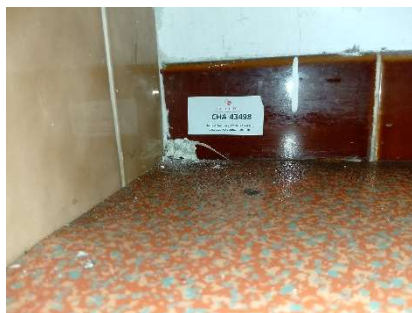
CHA 43498	RDC	WC		17/09/25		x			Colle	blanche, de plinthe	(10x20 marron)	Ensemble des WC, et d'une partie du dégagement 1	Amiante non détecté

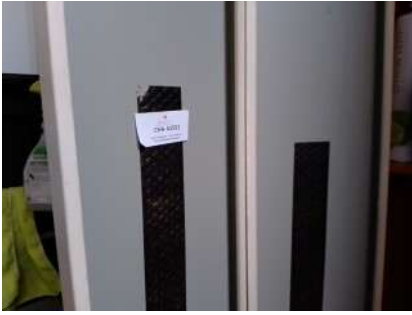
CHA 43501	RDC	WC		17/09/25		x			Plaque	bitumineuse	dans les portes du placard métallique	Ensemble des armoires métallique	Amiante non détecté

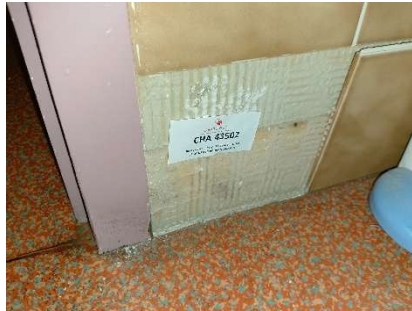
N° de prélèvement (ou critère ayant permis de conclure)	Niveau	Local/Pièce	Bâtiment / Rue / Entrée / Appartement	Date de prélèv.	Sol	s. Vertical	Plafond	Autre	Matériaux		Observations	ZPSO	Résultat	Photos
									Type	Détails				
CHA 43502	RDC	WC		17/09/25		x			Colle	blanche, de faïence	(15x15 marron)	Ensemble des WC	Amiante non détecté

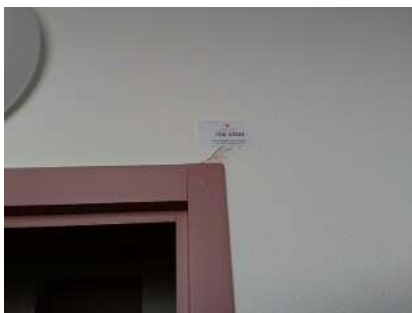
CHA 43504	RDC	WC		17/09/25		x			Bande	type calicot enduite	sur cloison placoplâtre	Ensemble des cloisons placoplâtre	Amiante non détecté

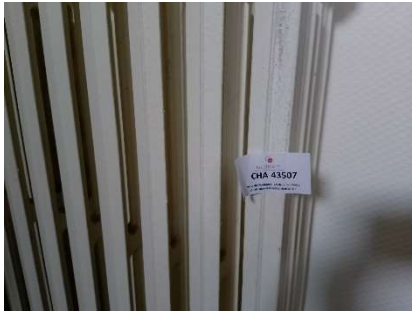
CHA 43507	RDC	WC		17/09/25		x			Peinture	blanche	sur radiateur et tuyau de radiateur	Ensemble des radiateurs	Matériau perdu, non analysé

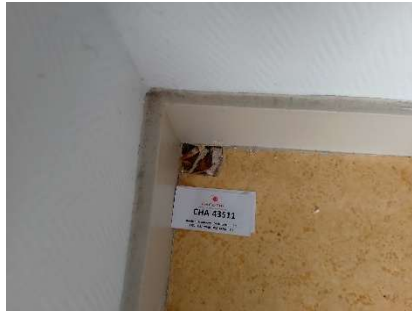
N° de prélèvement (ou critère ayant permis de conclure)	Niveau	Local/Pièce	Bâtiment / Rue / Entrée / Appartement	Date de prélèv.	Sol	s. Vertical	Plafond	Autre	Matériaux		Observations	ZPSO	Résultat	Photos
									Type	Détails				
CHA 43511	RDC	Pièce DDTM 1		17/09/25	x				Revêtement	fibreux, marron	+ colle indissociable sous le revêtement de sol jaune	Ensemble de la pièce DDTM 1, du bureau DREAL et de la pièce DDSP	Amiante non détecté

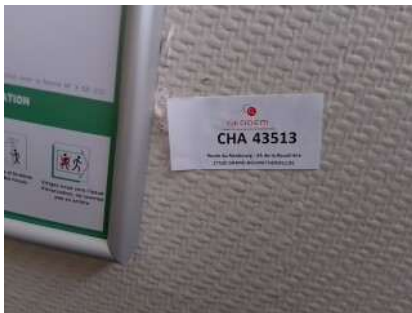
CHA 43513	RDC	Dégagement 1		17/09/25		x			Toile	fibrée, peinte	murale	Ensemble du dégagement 1 et 2, des WC et la pièce DDTM 2	Amiante non détecté

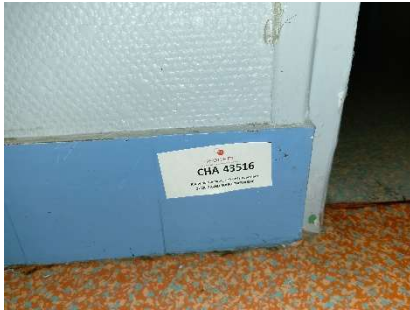
CHA 43515	RDC	Salle de réunion		18/09/25		x			Toile	fibrée, peinte en bleue	murale	Ensemble des radiateurs de la salle	Amiante non détecté	Photo non exploitable
CHA 43516	RDC	Salle de réunion		18/09/25		x			Peinture	bleue foncée	sur plinthe carrelée	Ensemble des plinthes de la salle	Amiante non détecté

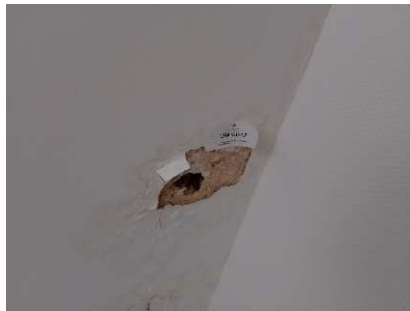
CHA 43517	RDC	Local rangement		18/09/25			x		Enduit	plâtre	sur plafond bois	Ensemble des plafonds	Amiante non détecté

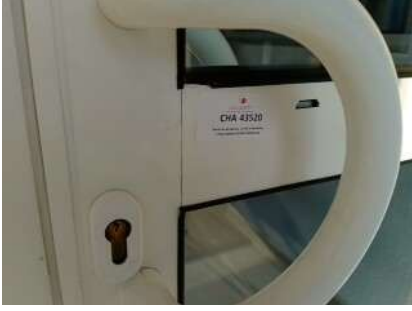
CHA 43520	RDC	SAS d'entrée		19/09/25		x			Joint	type caoutchouc, de vitrage	sur porte métallique	Ensemble des portes vitrées	Amiante non détecté
