| Projet | Maîtrise d'ouvrage | Chargés d'étude | Planche | Mission | Echelle | Format | Date | N° |
|---|---|---|---|---|---|---|---|---|
| Résidence du Sous-Préfet<br>au Havre | Préfecture de la Seine-Maritime<br>7 Place de la Madeleine<br>76000 Rouen | MANDATAIRE<br>BET Verdi Normandie<br>Jennifer Didelon<br>Architecte et patrimoine<br>6 Impasse de Mont-Louis 75011 Paris 76160 Saint-Martin-du-Vivier | Etat sanitaire – Façade nord | Etude de<br>Diagnostic | 1/120 | A3 | Janvier 2025 | XX/XX |

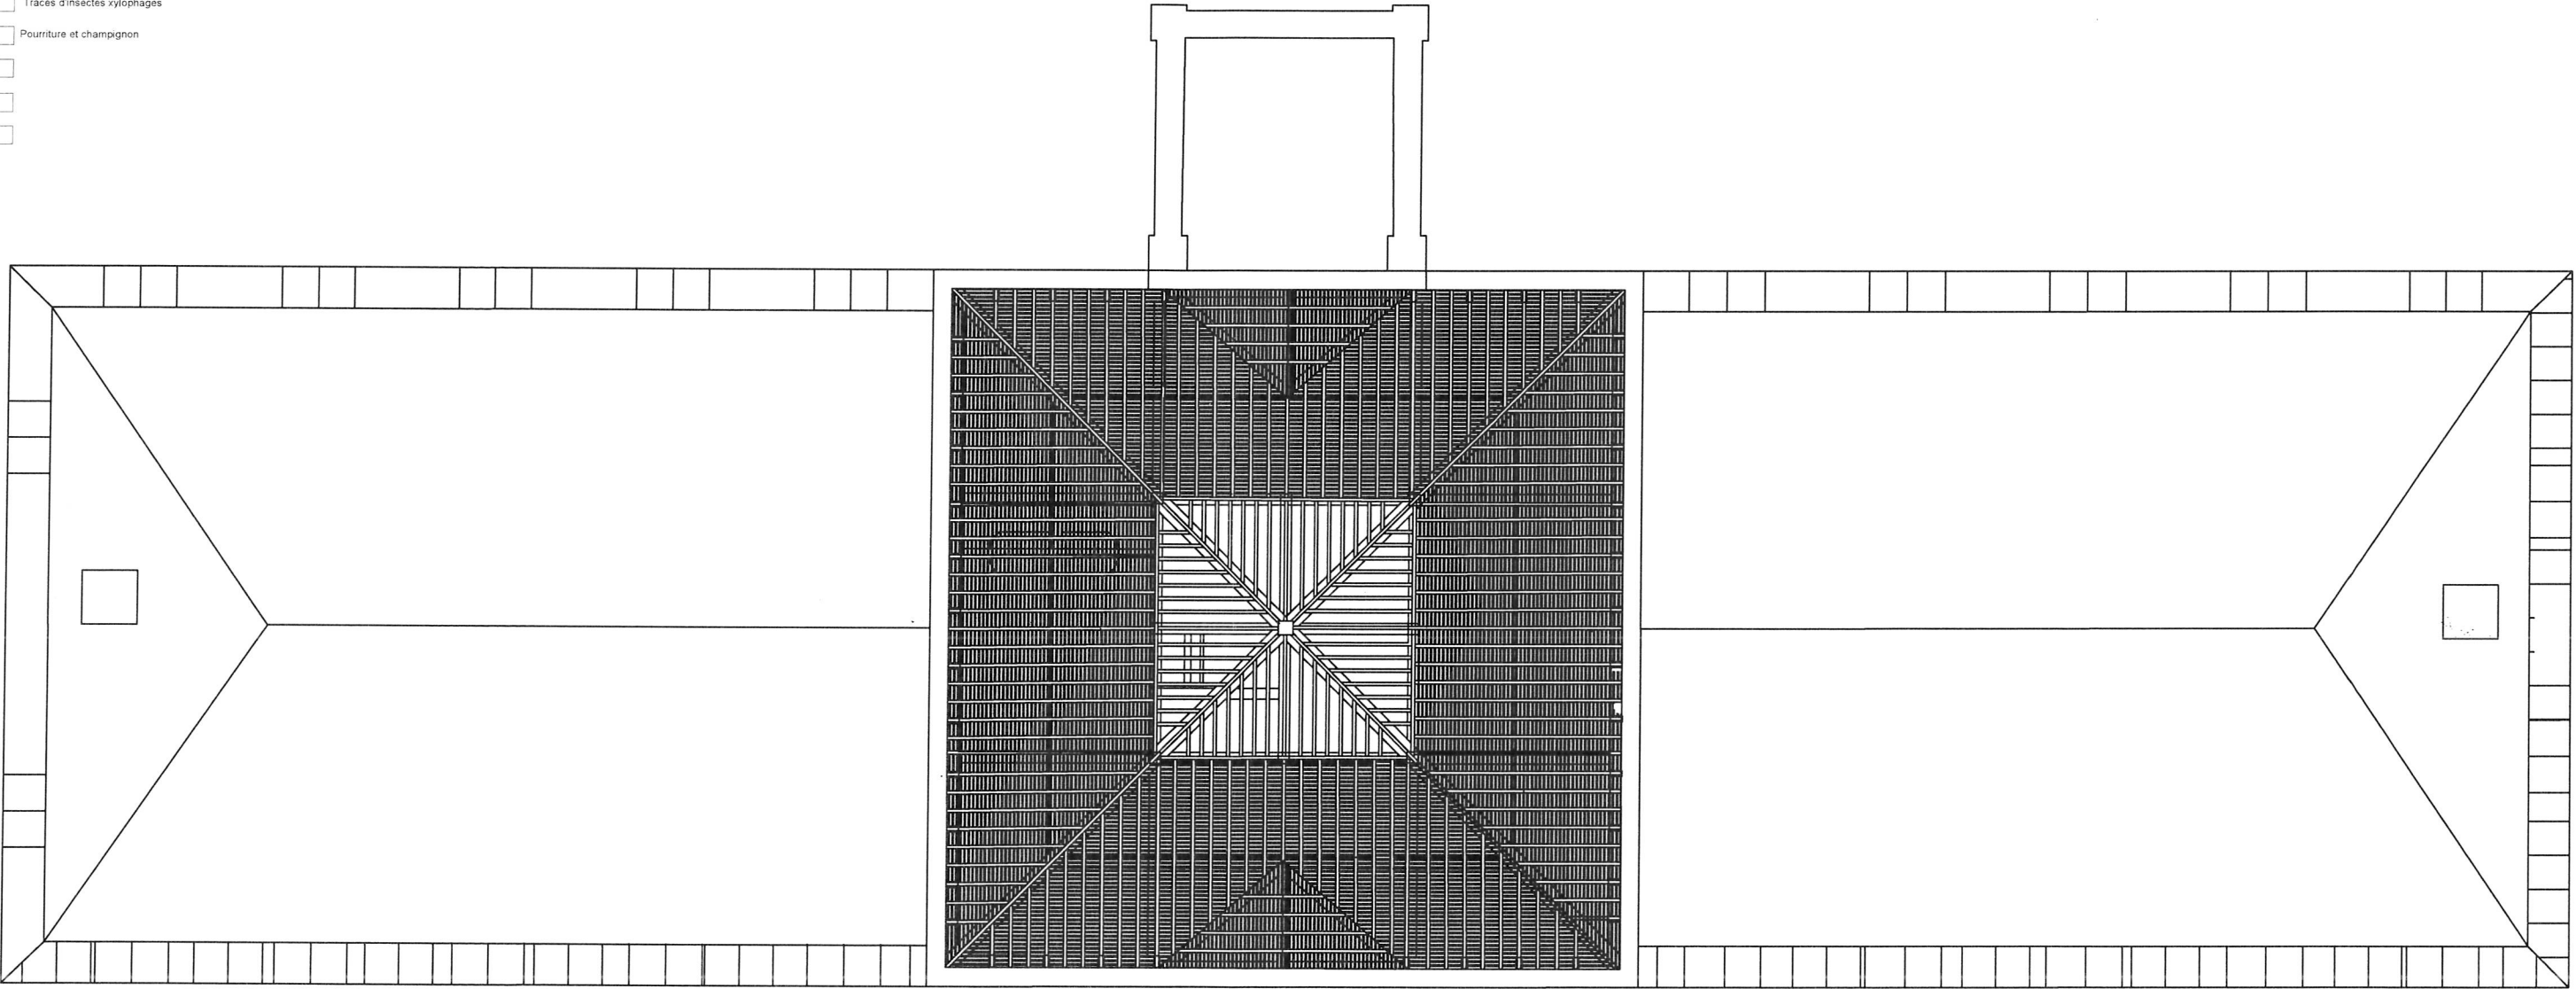
Pathologie charpente bois

- Affaissement de la charpente
- Renforts et moisages
- Gerces
- Merule
- Pourriture/ Désagregation des bois
- Corrosion des renforts métalliques
- Traces d'insectes xylophages
- Pourriture et champignon
- 
- 
-
