Diagnostic patrimoine de l'hôtel de la Sous prefecture du Havre

AUDIT TECHNIQUE VISUEL – STRUCTURE & THERMIQUE

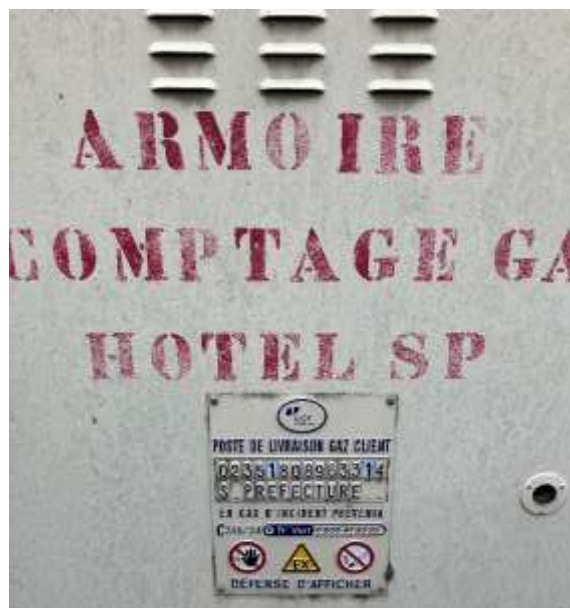
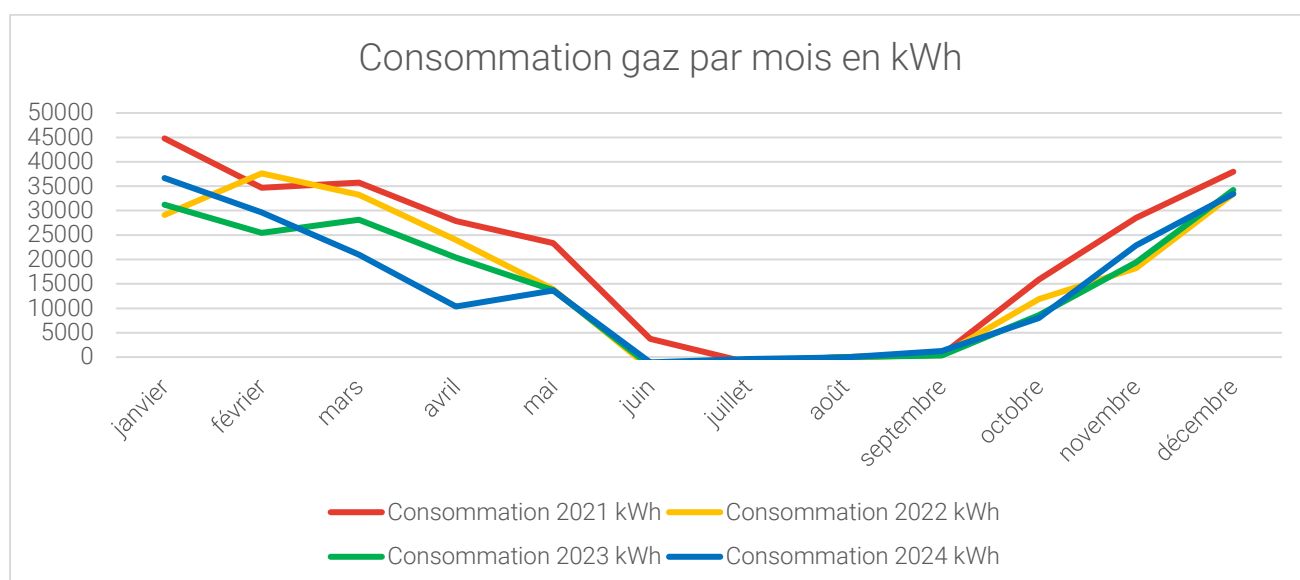
Le présent tableau représente l'évolution de la consommation gaz tout le long de l'année.

On s'aperçoit qu'une baisse de la consommation a commencé en 2022 : la consommation de gaz annuel a été de 251 968 kWh en 2021 pour finir à 175 364 kWh en 2024.

Le tableau montre également que les consommations en mai sont bien trop importantes, le chauffage pourrait être coupé dès mi-avril pour des questions d'économie.

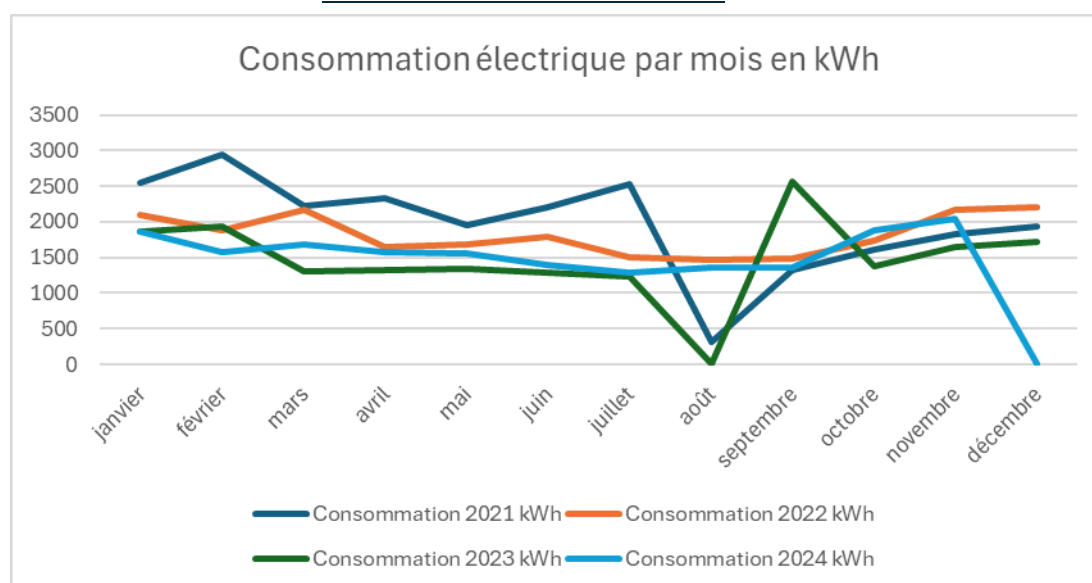
La consommation électrique est aussi relevée mois par mois. Les consommations présentées ci-dessus sont celles cumulées des 2 compteurs.

On note comme pour le gaz que l'année 2021 est la plus consommatrice. Il serait intéressant de savoir si les locaux ont été libérés après cette année-là.
