DOSSIER DE DIAGNOSTIC TECHNIQUE

Référence : 002EW546289

Halle Génie Civil
151 RUE DE LA PAPETERIE
38400 SAINT-MARTIN-D'HÈRES

Rapport de repérage des matériaux et produits contenant de l'amiante avant réalisation de travaux dans un immeuble bâti

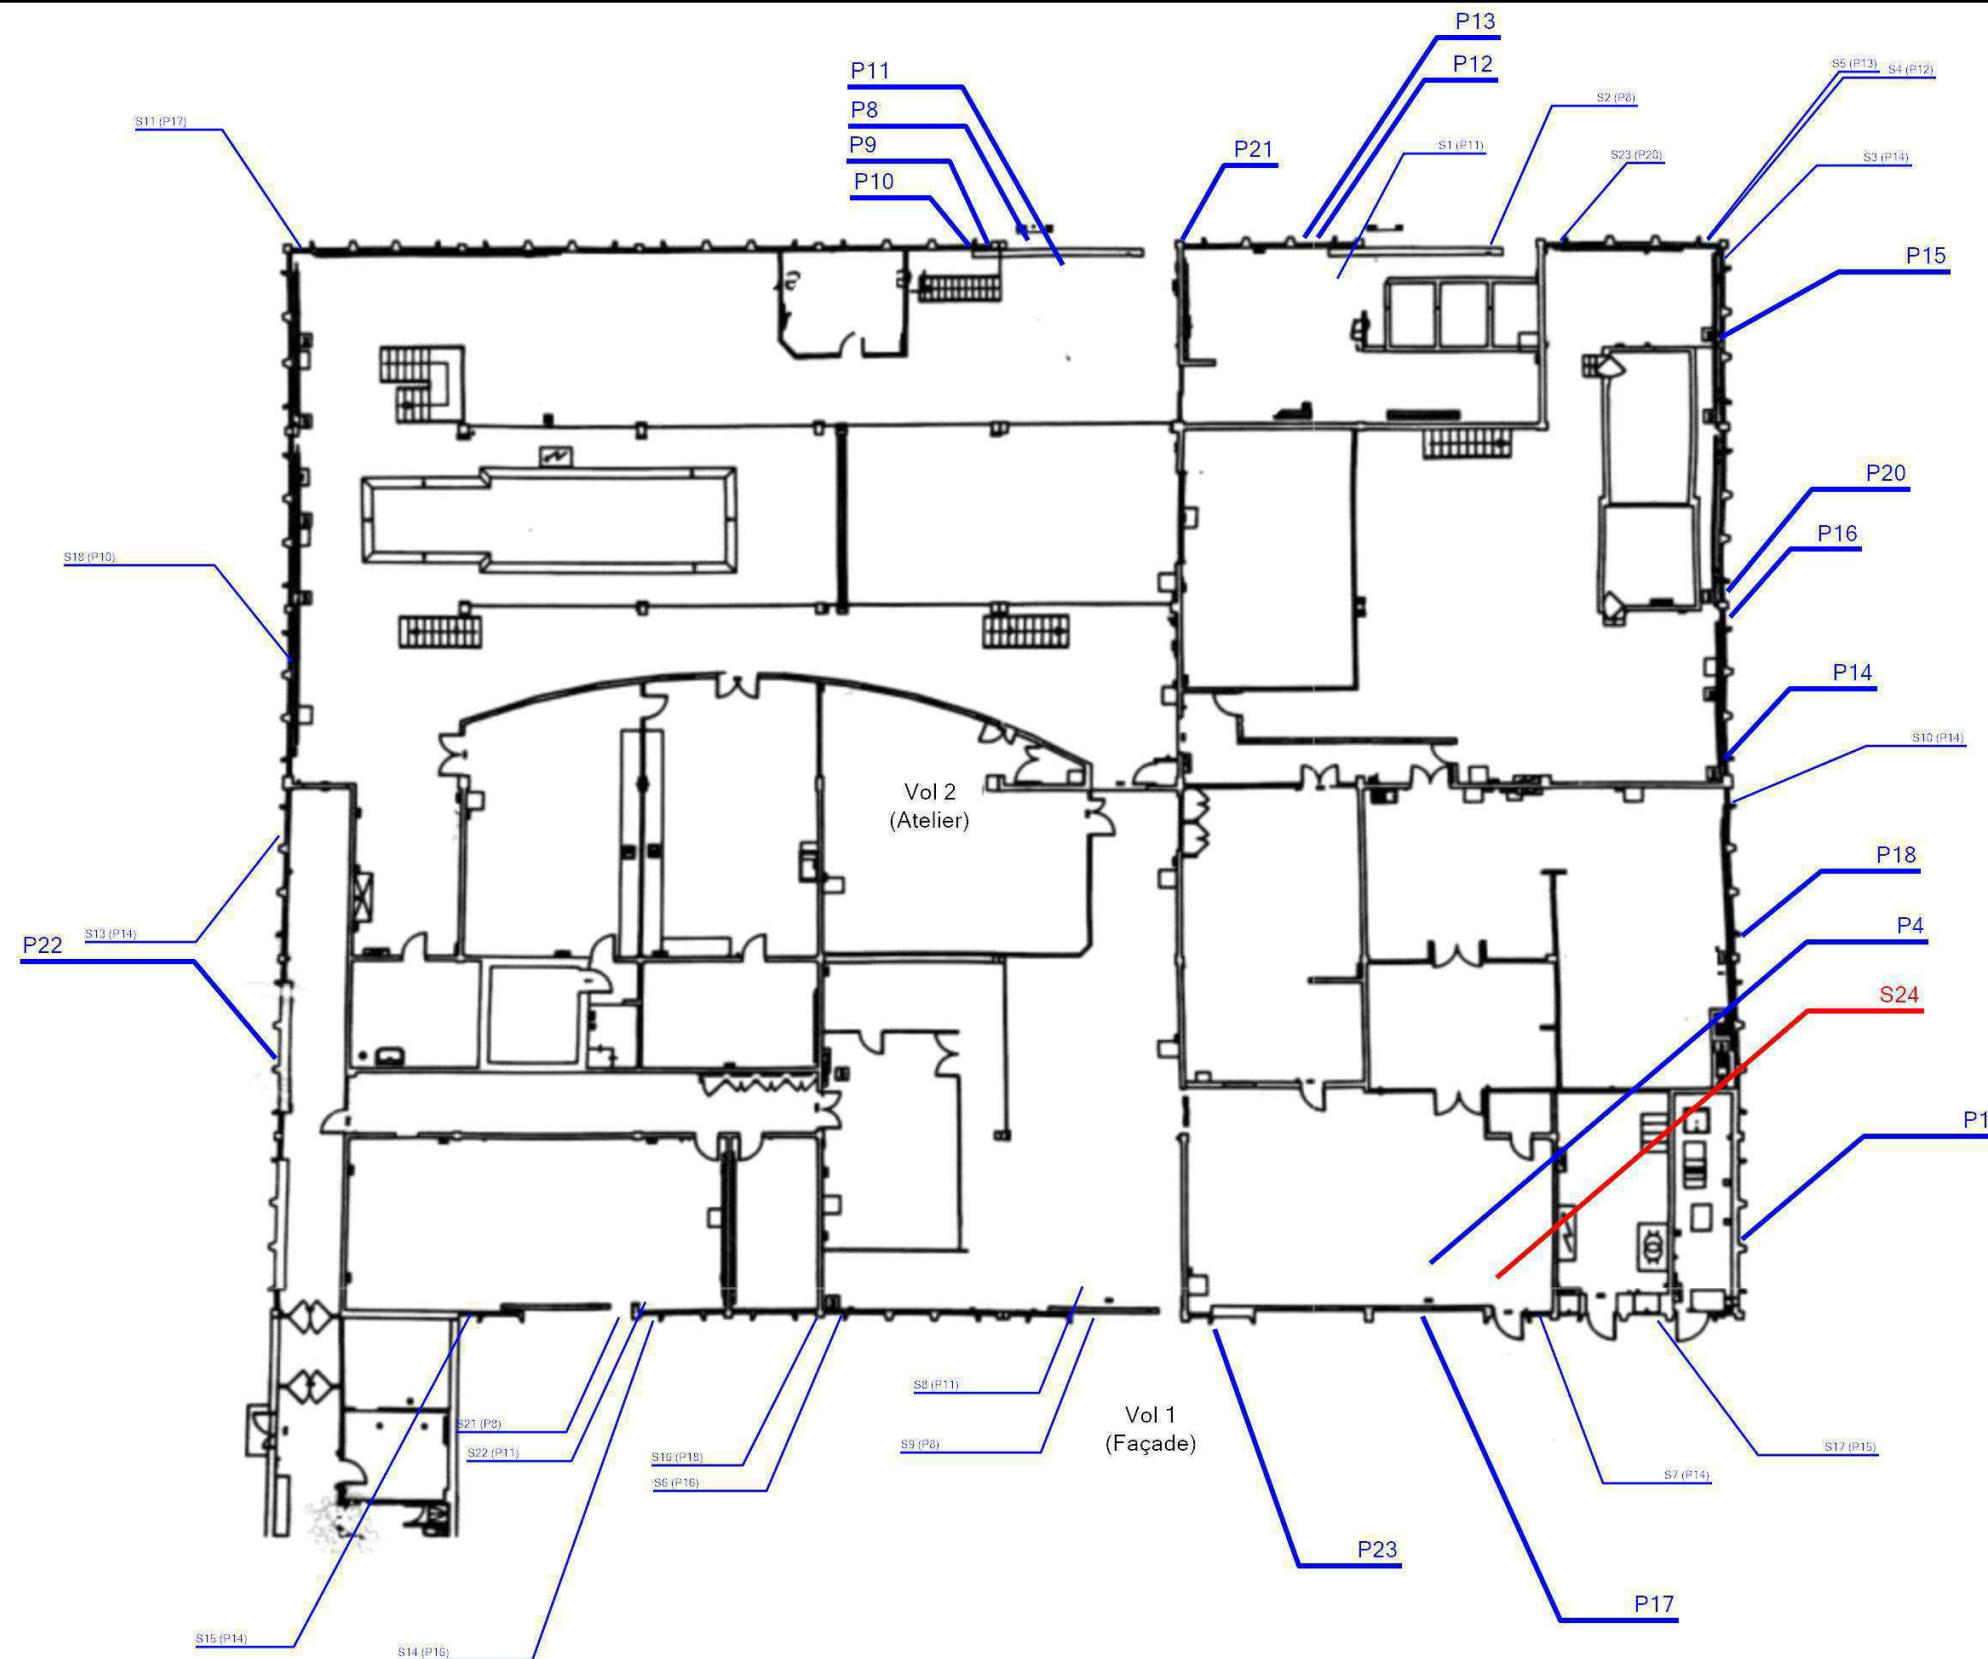
HALLE GÉNIE CIVIL - PLAN DE REPÉRAGE - ACTIONS MENÉES

S24: Isolant sous toiture

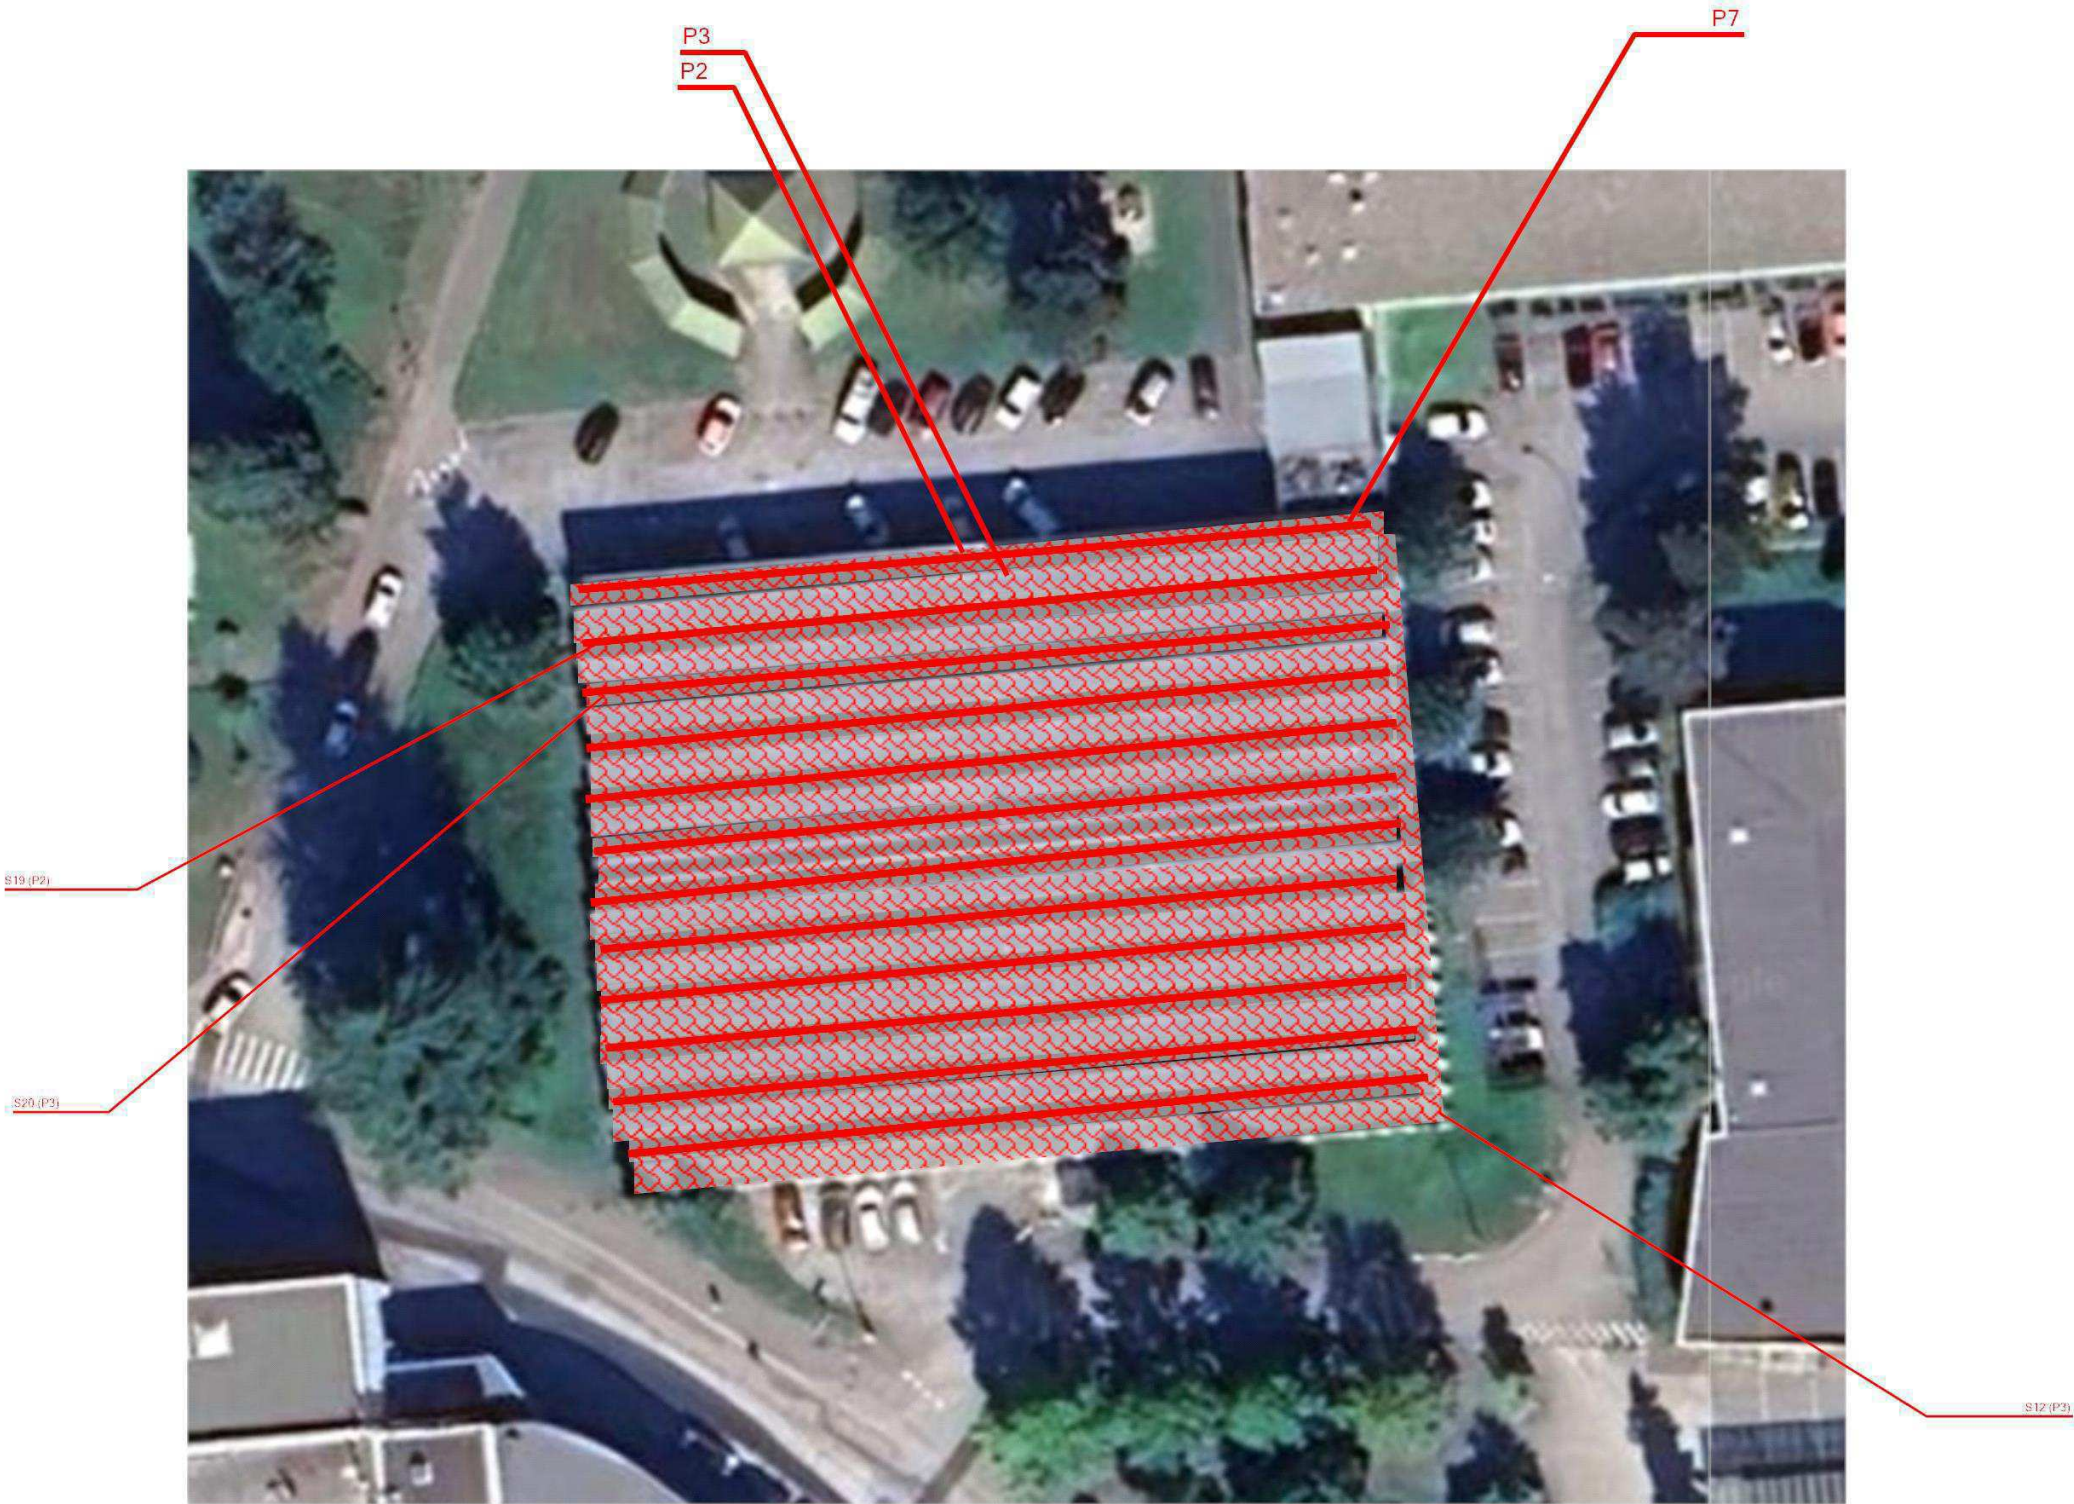
Vol 3
(Toiture)

Légende	
	P3 : Plaques en fibres-ciment
	P2 : Plaque fibre de verre
	P7 : Plaques en fibres-ciment

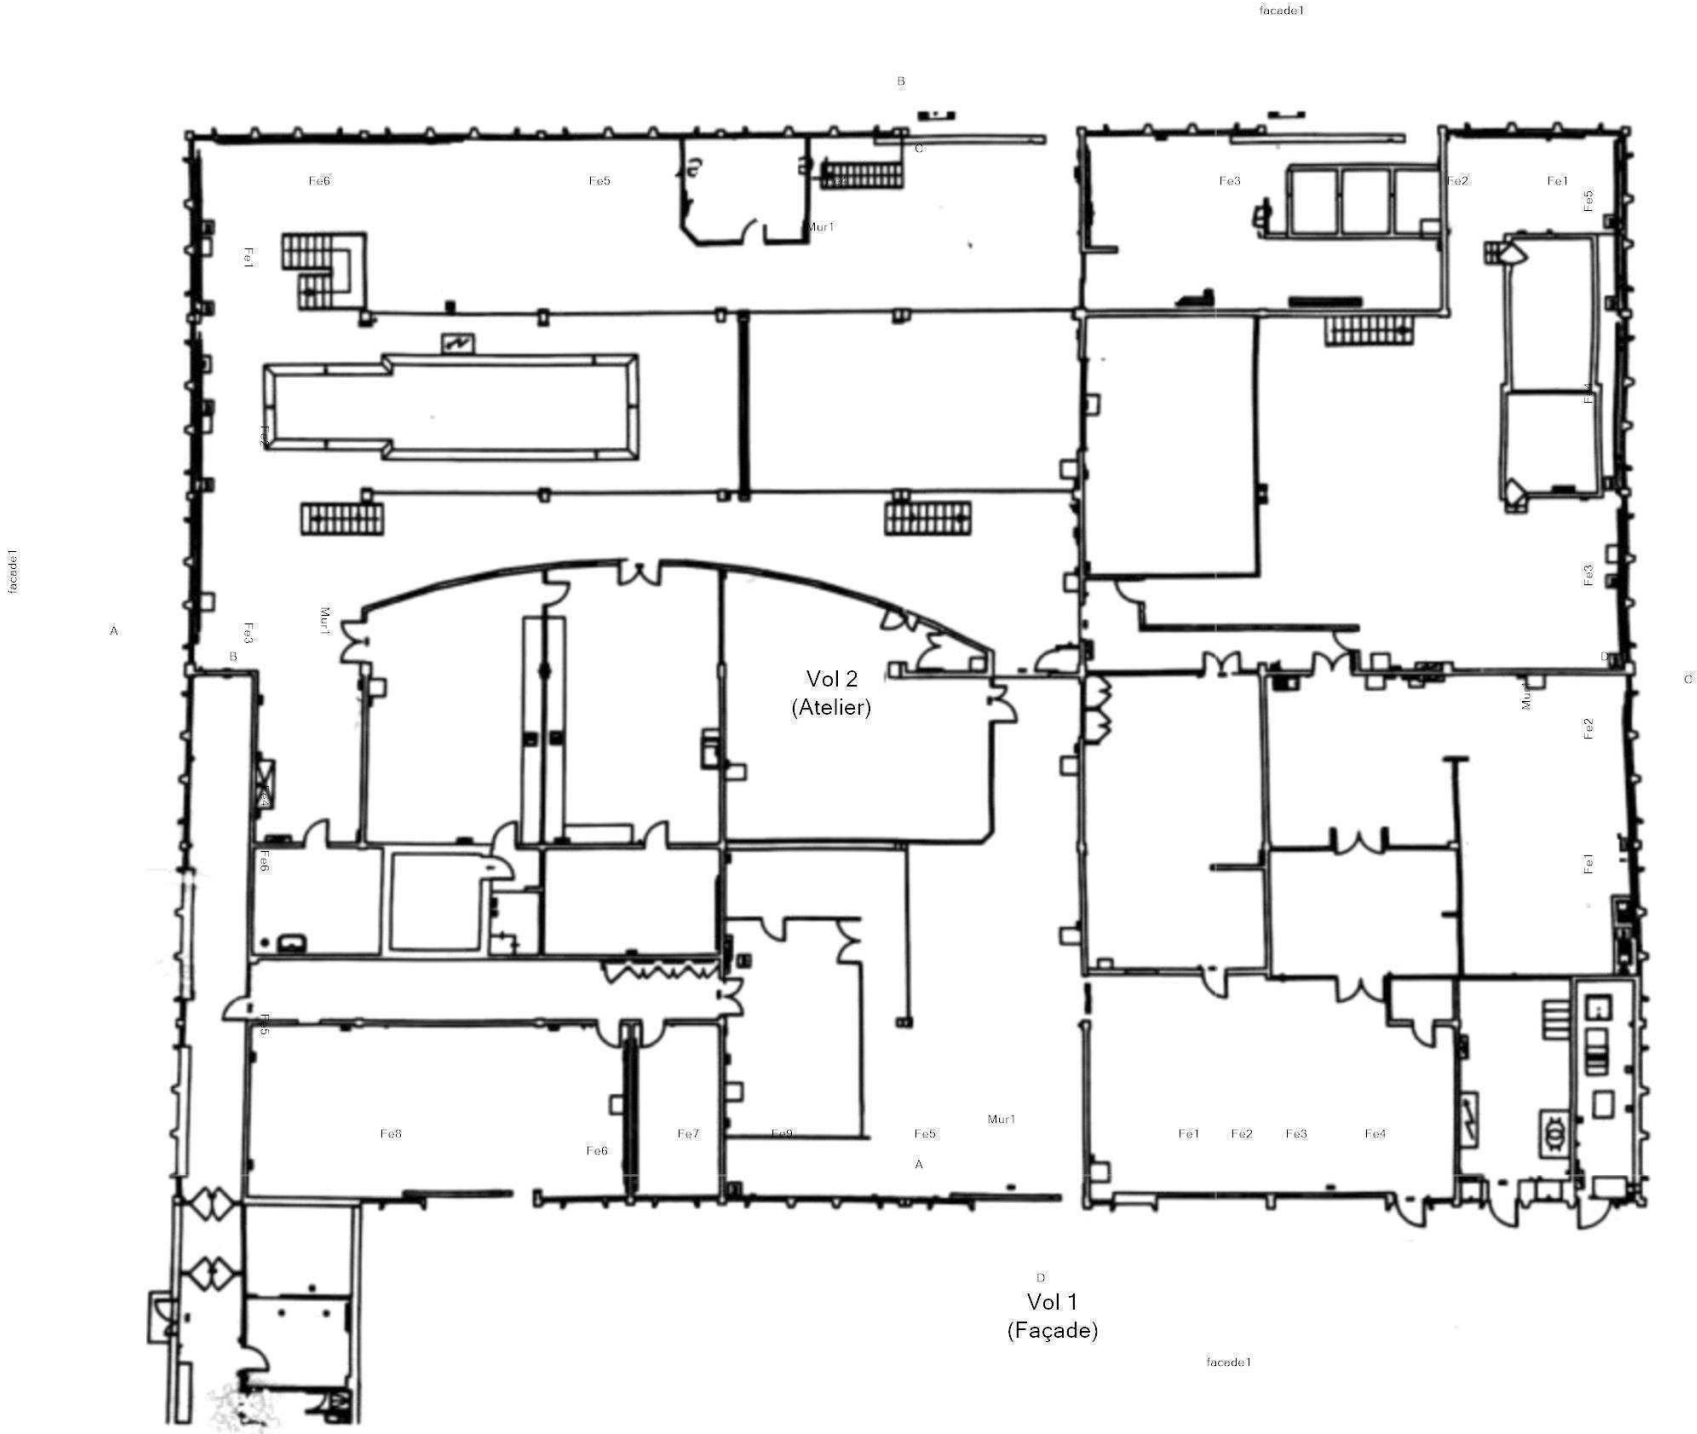
HALLE GÉNIE CIVIL - PLAN DE REPÉRAGE - ÉLÉMENTS AVEC ET SANS PLOMB				Référence: 002EW546289

Légende
				<div></div> Volume et élément contenant du plomb

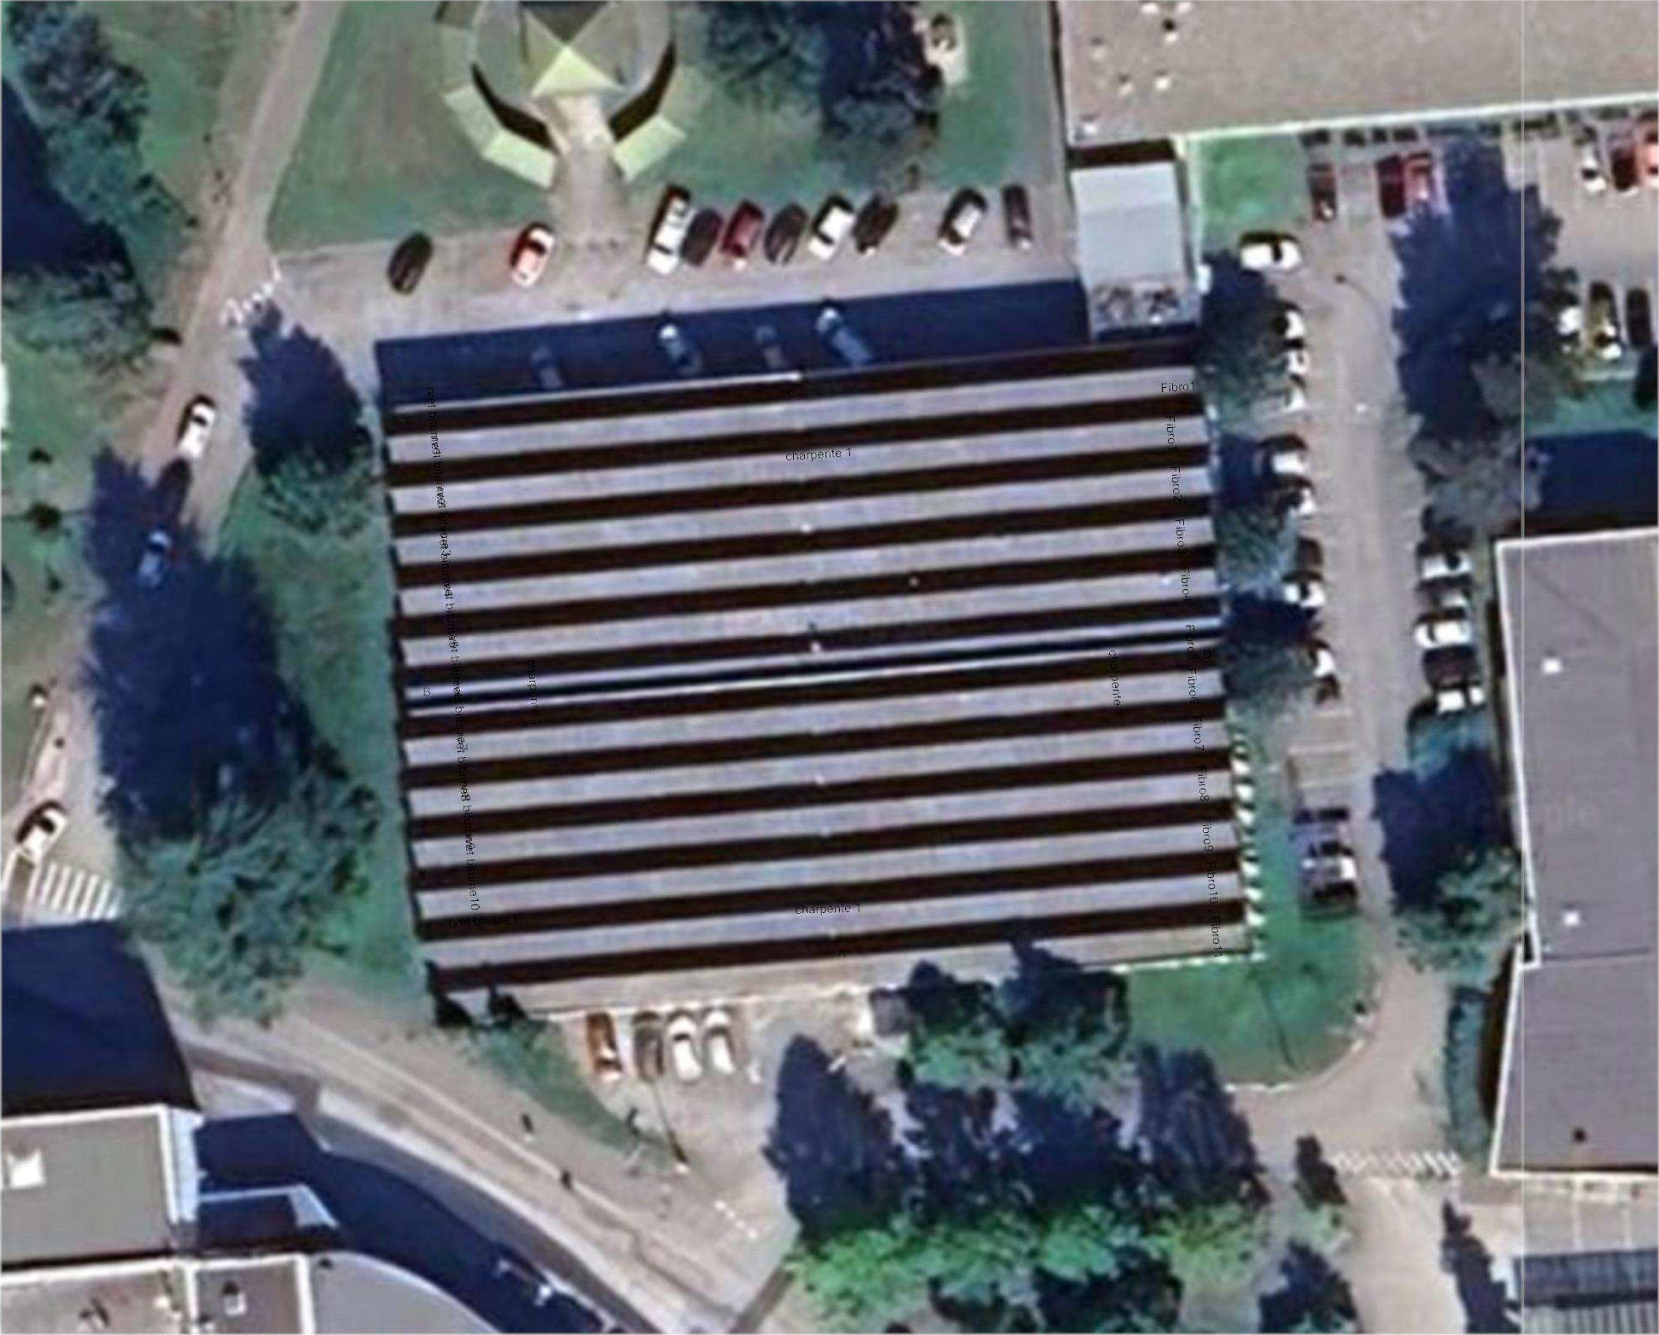
TOITURE - PLAN DE REPÉRAGE - ÉLÉMENTS AVEC ET SANS PLOMB				Référence: 002EW546289	
<div>

</div> <div>Vol 3 (Toiture)</div>				Légende	
					Volume et élément contenant du plomb
