Date de la commande : 28/06/2021  
Rapport N°: 11517088/326 KIOSQUE VIGIE  
Rapport établi le : 12/07/2021

## PRE-RAPPORT de repérage des matériaux et produits contenant de l'amiante avant démolition

<b>Immeuble :</b> <b>Composant :</b> <b>G2D :</b>	BAN LANVEOC ANCIENNE VIGIE 290120503X0096	<b>Propriétaire :</b>	ESID DE BREST 15 bis avenue de l'Ecole Naval - CC16 29240 BREST
<b>Adresse :</b>	15 bis avenue bis de l'Ecole Naval - CC16 29240 BREST	<b>Donneur d'ordre :</b>	JEAN CHARLES SENECHAL
<b>Date du constat :</b>	Du 29/06/2021 au 29/06/2021	<b>Accompagnateur :</b>	JEAN CHARLES SENECHAL
<b>Liste locaux concernés par les travaux :</b>	TOIUTRE / VIGIE + EXTERIEURS

DESCRIPTION SUCCINCTE DU PROGRAMME DES TRAVAUX
Déconstruction du local ancienne vigie.

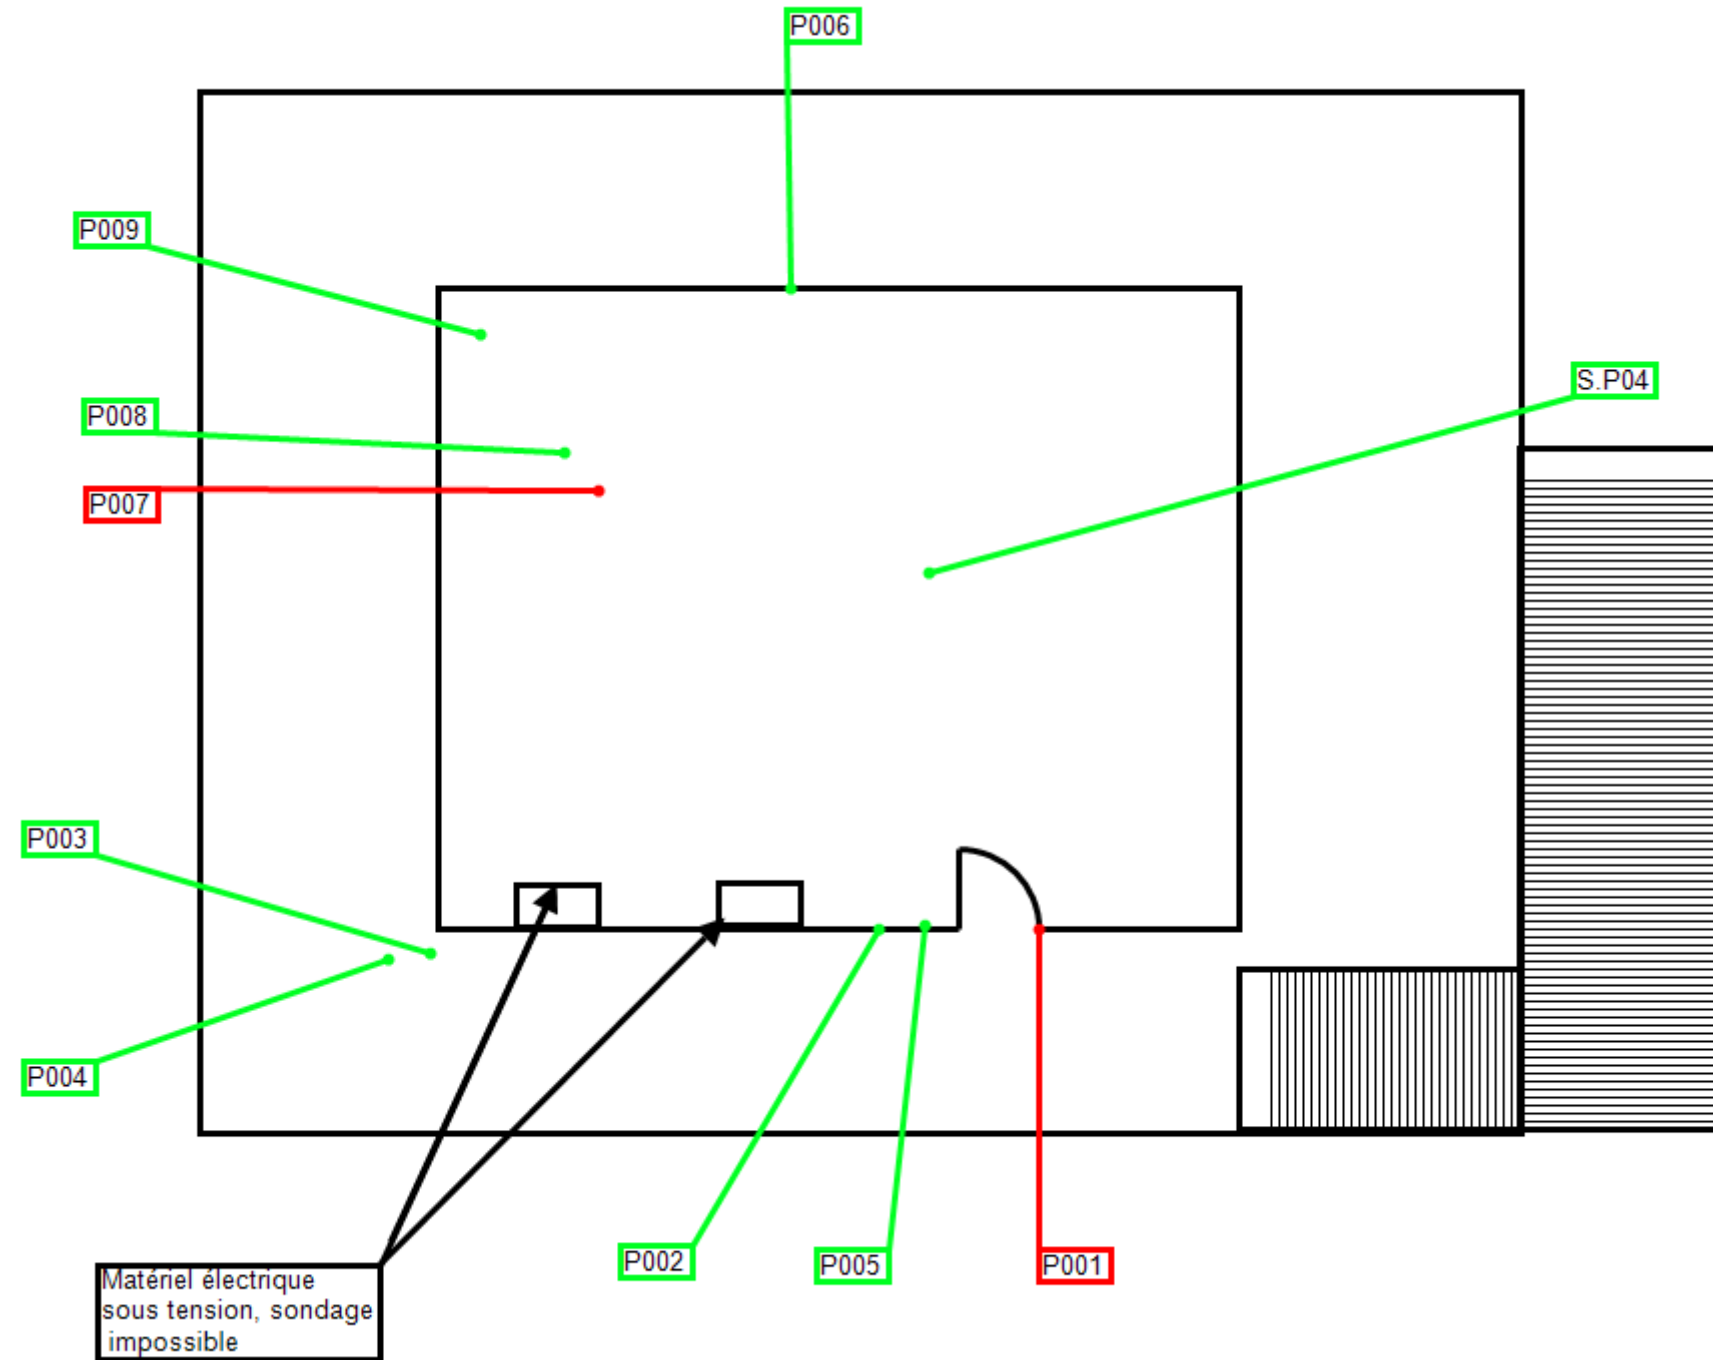
Planche de repérage des matériaux et produits contenant de l'amiante		
Client :	ESID DE BREST		
N° dossier :	326 KIOSQUE VIGIE		
N° planche :	1/1	Version :	0
Type :	Croquis		
Date :	12/07/2021		
Intervenant :	DOSNE Jean-Luc		
Origine du plan :	Diagnosticur		
Titre :	Croquis N°1		
Adresse :	BCRM DE BREST 15 bis avenue bis de l'Ecole Naval - CC16 29240 BREST		
Bât.- Niv. - Lot :	BAN LANVEOC / ANCIENNE VIGIE TOITURE		
Commentaire :
