Desmonte de escadaria de pedra

IGREJA DE SÃO LUÍS DOS FRANCESES
LISBOA

RELATÓRIO PRÉVIO

Março | 2024

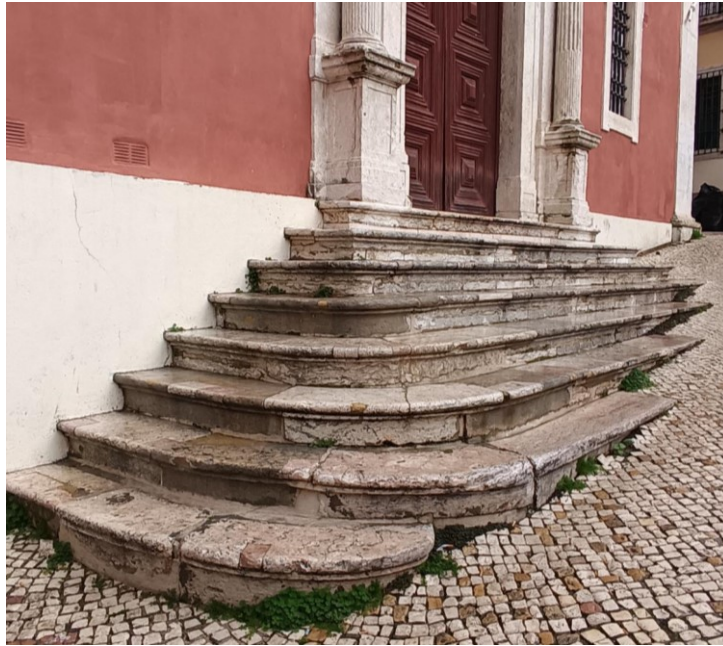
Fig. 1 Imagem geral do elemento arquitectónico.

Esta escadaria de lioz com 8 degraus de cantos arredondados (Figs.1/2), descreve uma curva muito elegante, fazendo prolongar os degraus pela parte direita da coluna situada à esquerda do portal, acompanhando o declive do terreno. O perfil dos degraus é também de desenho muito delicado. Aparentemente são degraus maciços na parte do cobertor, mas assentes em blocos a meia altura do espelho, sendo visíveis capeamentos mais recentes e zonas de união com argamassa (Fig. 3)

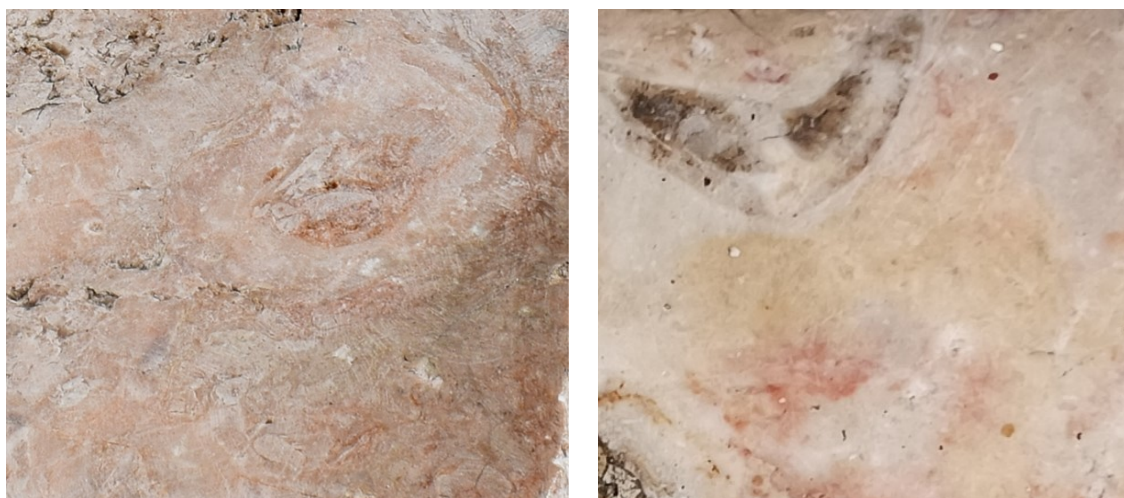
Fig. 5 e 6 Pormenores do efeito decorativo do lioz rosa.

O tipo de pedra utilizado é provavelmente pedra oriunda da região de Lisboa, a chamada “pedra de lioz”, um calcário cristalino compacto do Cretácico Superior, que predomina em diversas construções na região de Lisboa. Com rudistas (ordem dos moluscos) de várias espécies, estas rochas são muito apreciadas pelo seu aspecto heterogéneo que lhes confere grande valor ornamental (Figs. 5 e 6).

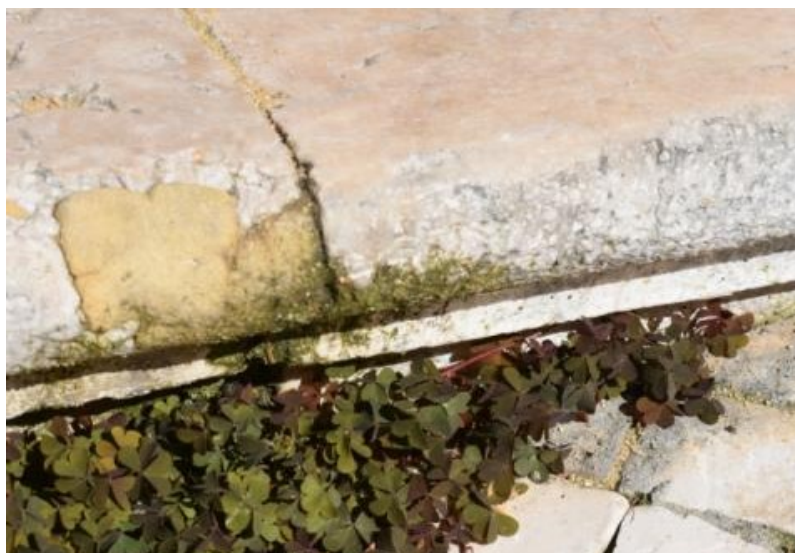
<p>Colonização por espécies vegetais</p>

Líquenes, musgos e algas, dispersos pelas superfícies, alguns de natureza endolítica, i.e., desenvolvendo-se na estrutura porosa do material pétreo. Neste caso, sobretudo musgos sobre preenchimentos.

Além do desmonte, julga-se premente a limpeza, a remoção da vegetação e da colonização microbiana, o tratamento de despreendimentos de lascas, a estabilização e preenchimento de fracturas, fendas e fissuras e a colmatação de lacunas, entre outras operações a efectuar após o remonte, como o preenchimento de juntas. Atendendo à fragilidade das cantarias, estas deverão ser cuidadosamente tratadas durante o desmonte e posterior acondicionamento.

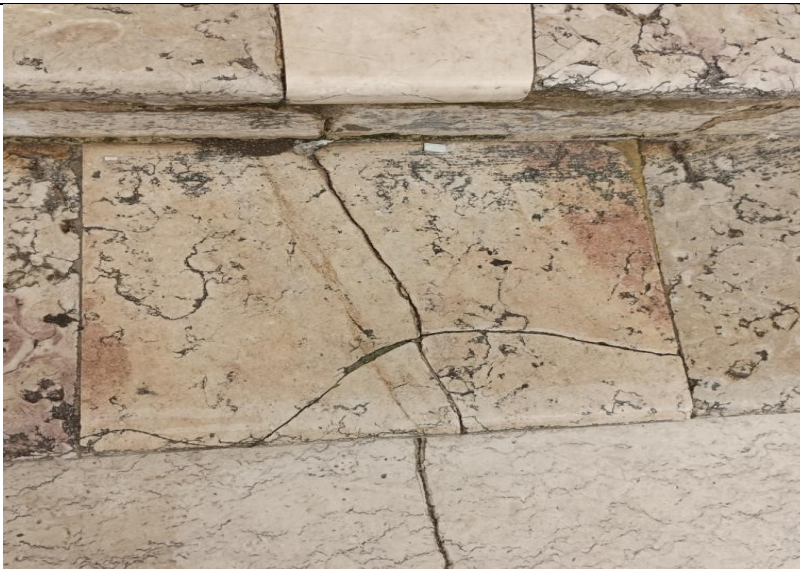
<p>Juntas abertas ou disfuncionais</p>

<p>Juntas que já perderam o material de preenchimento ou em que o mesmo se encontra desagregado.</p>

Numa primeira fase, antes de qualquer tentativa de levantamento dos blocos, deve proceder-se à abertura de todas as juntas de união, para libertação de cada bloco do espaço envolvente, eliminando tanto quanto possível o material das juntas e de preenchimentos inadequados, de modo a minimizar as forças a imprimir aos materiais. Este levantamento deverá ser efectuado por meios manuais, com escopro e maceta, para permitir o desligamento entre blocos, sendo estes removidos individualmente. Se necessário será promovida a abertura das juntas pela rotura de argamassa entre unidades com auxílio de ferramentas eléctricas (rebarbadora com disco de corte ou mini-martelo com ponteiro, quando perante argamassas de cimento), caso exista espaço entre os blocos.
