# Rapport de mission de repérage des matériaux et produits contenant de l'amiante avant réalisation de travaux dans un immeuble bâti

Article R4412-97 du Code du Travail - Norme NF X 46-020

<b>A</b>	<b>INFORMATIONS GENERALES</b>	
<b>A.1</b>	<b>DESIGNATION DU BATIMENT</b>	
Nature du bâtiment : <b>Eglise</b> Etage : <b>R+4</b> Date de construction : <b>1768</b> Adresse : <b>Eglise Saint Louis des Français - 34, Beco de San Luis da Pena et rue Eugénio de Santos Lisbonne PORTUGAL</b>		
Propriété de: <b>MINISTERE DE L'EUROPE ET DES AFFAIRES ETRANGERES 57 Boulevard des Invalides 75007 PARIS</b>		
<b>A.2</b>	<b>DESIGNATION DU DONNEUR D'ORDRE</b>	
Nom : <b>MINISTERE DE L'EUROPE ET DES AFFAIRES ETRANGERES</b> Adresse : <b>57 Boulevard des Invalides 75007 PARIS</b> Qualité : <b>Administration</b>		
Documents remis : <b>Oui</b> Moyens mis à disposition : <b>Néant</b>		
<b>A.3</b>	<b>EXECUTION DE LA MISSION</b>	
<b>Rapport N° : 15547605-RTV</b> <b>Le repérage a été réalisé le : 19/07/2022</b> Par : <b>JEZEQUELOU Florian</b> N° certificat de qualification : <b>15488983</b> Date d'obtention : <b>30/06/2022</b> Le présent rapport est établi par une personne dont les compétences sont certifiées p

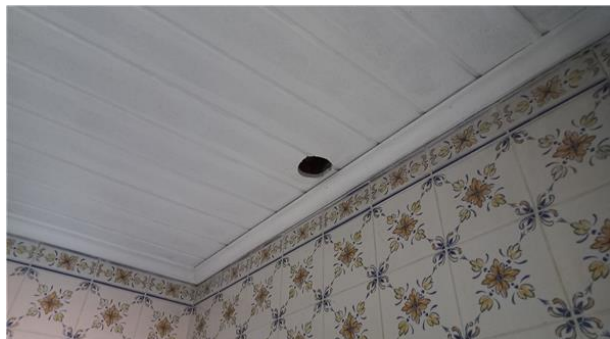
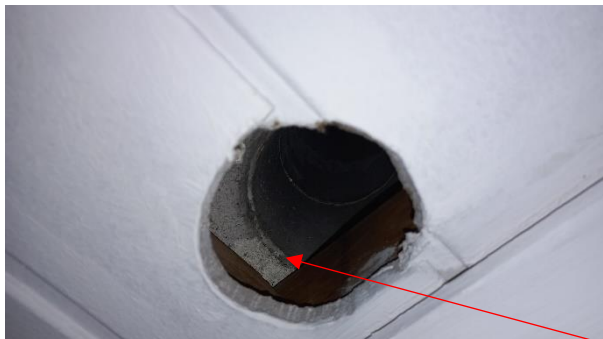
## SONDAGE : S002

Nom du client	Numéro de dossier	Pièce ou local
MINISTÈRE DE L'EUROPE ET DES AFFAIRES ETRANGERES	15547605-RDTA	R+3 - Salle de bains
Matériau	Date de prélèvement	Nom de l'opérateur
Conduit vertical en fibres-ciment de diamètre 10cm		JEZEQUELOU Florian
Localisation		
Conduit de ventilation - Plafond		
Résultat amiante		
Présence d'amiante		
Résultat de la grille d'évaluation		
Evaluation périodique

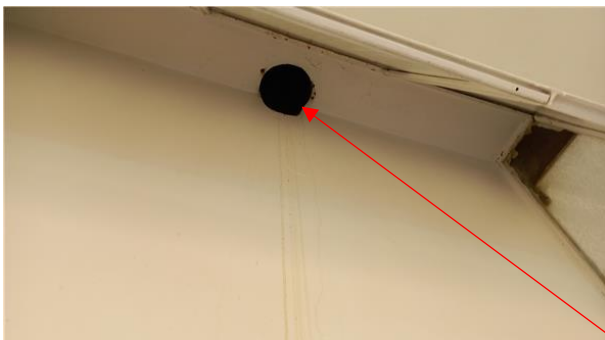
## PRELEVEMENT : P004

<b>Nom du client</b>	<b>Numéro de dossier</b>	<b>Pièce ou local</b>
MINISTERE DE L'EUROPE ET DES AFFAIRES ETRANGERES	15547605	R+3 - Cuisine
<b>Matériau</b>	<b>Date de prélèvement</b>	<b>Nom de l'opérateur</b>
fibre-ciment - Conduit de hotte	19/07/2022	JEZEQUELOU Florian
<b>Localisation</b>		
Conduit de ventilation - Plafond		
<b>Résultat amiante</b>		
Présence d'amiante		
<b>Résultat de la grille d'évaluation</b>		
Evaluation périodique		
<b>DESCRIPTION DU PRELEVEMENT :</b>		
<b>Objet :</b> fibre-ciment / Conduit de hotte :  <b>Unité :</b> 1

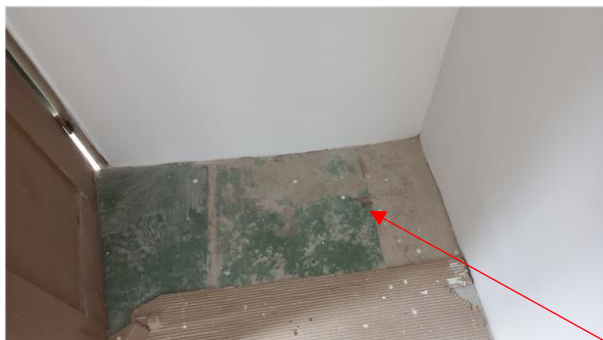
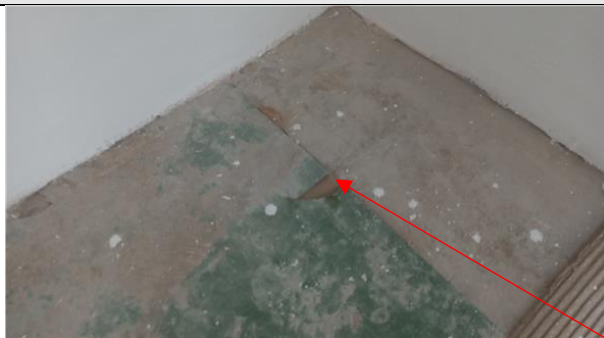
## PRELEVEMENT : P005

<b>Nom du client</b>	<b>Numéro de dossier</b>	<b>Pièce ou local</b>
MINISTERE DE L'EUROPE ET DES AFFAIRES ETRANGERES	15547605	R+4 - Salle de bains
<b>Matériau</b>	<b>Date de prélèvement</b>	<b>Nom de l'opérateur</b>
Dalles de sol vinyle 20X20 verte claire	19/07/2022	JEZEQUELOU Florian
<b>Localisation</b>		
Plancher - Sol		
<b>Résultat amiante</b>		
Présence d'amiante		
<b>Résultat de la grille d'évaluation</b>		
Evaluation périodique		
<b>DESCRIPTION DU PRELEVEMENT :</b>		
<b>Objet :</b> Dalles de sol / Dalles de sol vinyle 20X20 verte claire <b>Surface :</b> 5,73m <sup>2</sup>

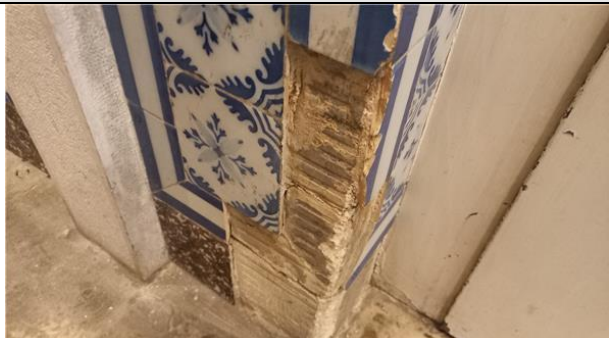
## PRELEVEMENT : P006

Nom du client	Numéro de dossier	Pièce ou local
MINISTERE DE L'EUROPE ET DES AFFAIRES ETRANGERES	15547605	RDC - Dégagement
Matériau	Date de prélèvement	Nom de l'opérateur
Colle de faïence - Faïence bleue/blanche mosaïque	19/07/2022	JEZEQUELOU Florian
Localisation		
Mur		
Résultat amiante		
absence d'amiante		
DESCRIPTION DU PRELEVEMENT :		
<b>Objet :</b> Colle de faïence / Faïence bleue/blanche mosaïque <b>Support :</b>  <b>Taille :</b> 0 cm

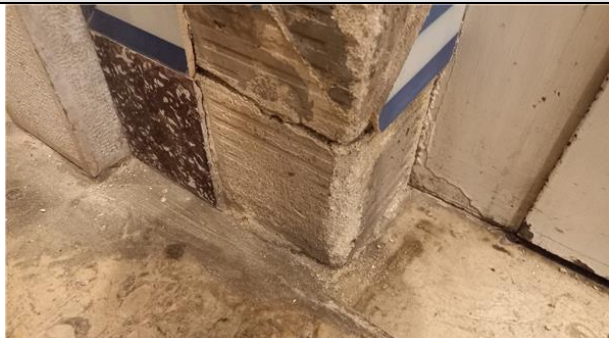
## PRELEVEMENT : P008

<b>Nom du client</b>	<b>Numéro de dossier</b>	<b>Pièce ou local</b>
MINISTERE DE L'EUROPE ET DES AFFAIRES ETRANGERES	15547605	RDC - Dégagement
<b>Matériau</b>	<b>Date de prélèvement</b>	<b>Nom de l'opérateur</b>
Colle de plinthe - colle grise de plinthe carrelée 15X15 marron	19/07/2022	JEZEQUELOU Florian
<b>Localisation</b>		
Mur - A		
<b>Résultat amiante</b>		
absence d'amiante		
<b>DESCRIPTION DU PRELEVEMENT :</b>		
<b>Objet :</b> Colle de plinthe / colle grise de plinthe carrelée 15X15 marron <b>Support :</b> <b>Taille :</b> 0 cm

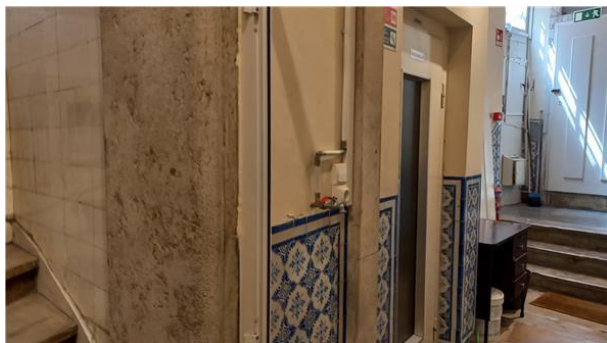
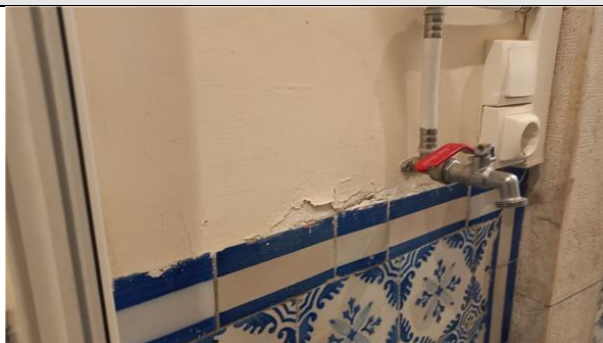
## PRELEVEMENT : P010

Nom du client	Numéro de dossier	Pièce ou local
MINISTERE DE L'EUROPE ET DES AFFAIRES ETRANGERES	15547605	RDC - Dégagement
Matériau	Date de prélèvement	Nom de l'opérateur
Enduit plâtre peint	19/07/2022	JEZEQUELOU Florian

Mur en pierre n°1 - A

absence d'amiante

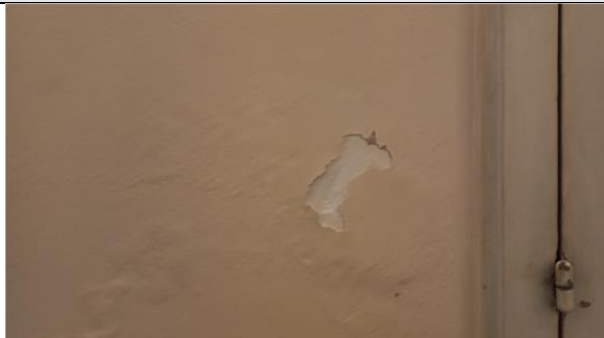
## PRELEVEMENT : P011

<b>Nom du client</b>	<b>Numéro de dossier</b>	<b>Pièce ou local</b>
MINISTERE DE L'EUROPE ET DES AFFAIRES ETRANGERES	15547605	RDC - Dégagement
<b>Matériau</b>	<b>Date de prélèvement</b>	<b>Nom de l'opérateur</b>
Enduit plâtre peint	19/07/2022	JEZEQUELOU Florian
<b>Localisation</b>		
Mur en pierre n°2 - A		
<b>Résultat amiante</b>		
absence d'amiante		
<b>DESCRIPTION DU PRELEVEMENT :</b>		
<b>Objet :</b> Enduit plâtre peint <b>Support :</b>  <b>Taille :</b> 0 cm

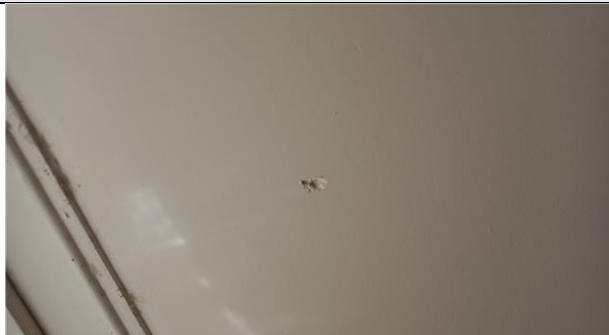
## PRELEVEMENT : P012

Nom du client	Numéro de dossier	Pièce ou local
MINISTERE DE L'EUROPE ET DES AFFAIRES ETRANGERES	15547605	RDC - Dégagement
Matériau	Date de prélèvement	Nom de l'opérateur
Enduit plâtre peint	19/07/2022	JEZEQUELOU Florian
Localisation		
Plafond - A		
Résultat amiante		
absence d'amiante		
DESCRIPTION DU PRELEVEMENT :		
<b>Objet :</b> Enduit plâtre peint <b>Support :</b>  <b>Taille :</b> 0 cm

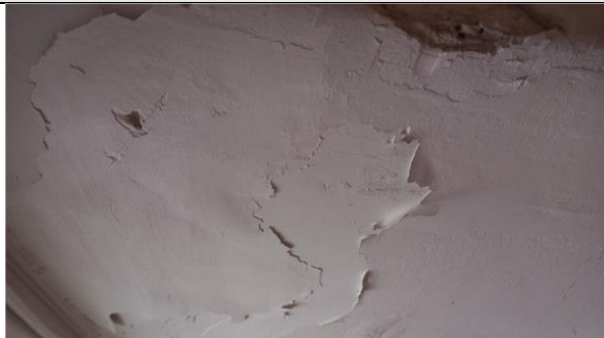
## PRELEVEMENT : P013

Nom du client	Numéro de dossier	Pièce ou local
MINISTERE DE L'EUROPE ET DES AFFAIRES ETRANGERES	15547605	RDC - Escalier
Matériau	Date de prélèvement	Nom de l'opérateur
Enduit plâtre peint	19/07/2022	JEZEQUELOU Florian
Localisation		
Plafond - A		
Résultat amiante		
absence d'amiante		
DESCRIPTION DU PRELEVEMENT :		
<b>Objet :</b> Enduit plâtre peint <b>Support :</b>  <b>Taille :</b> 0 cm

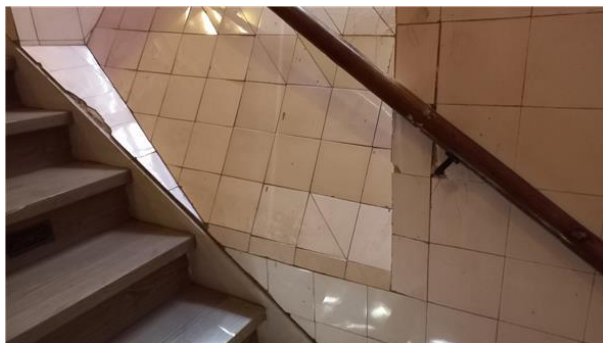
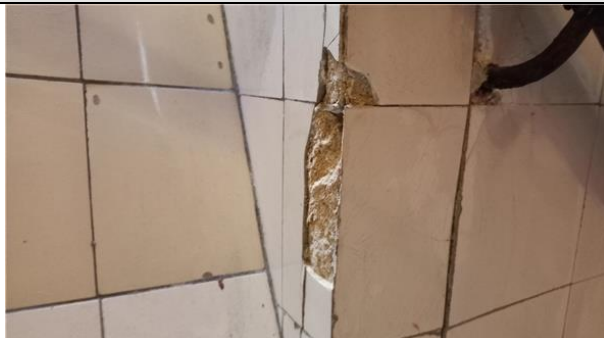
## PRELEVEMENT : P014

Nom du client	Numéro de dossier	Pièce ou local
MINISTERE DE L'EUROPE ET DES AFFAIRES ETRANGERES	15547605	RDC - Escalier
Matériau	Date de prélèvement	Nom de l'opérateur
Colle de faïence - colle grise de faïence 15X15 blanche	19/07/2022	JEZEQUELOU Florian
Localisation		
Mur - A		
Résultat amiante		
absence d'amiante		
DESCRIPTION DU PRELEVEMENT :		
<b>Objet :</b> Colle de faïence / colle grise de faïence 15X15 blanche <b>Support :</b>  <b>Taille :</b> 0 cm

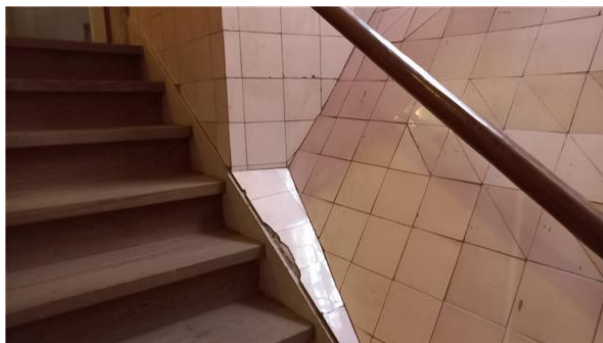
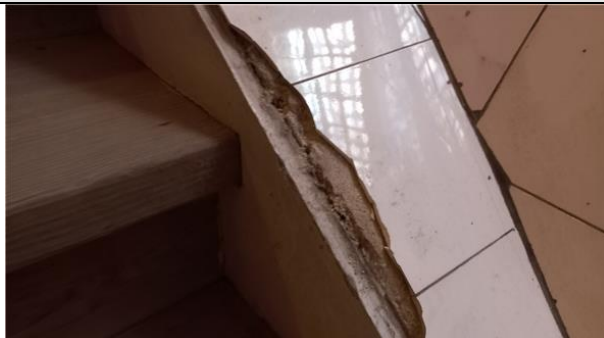
## PRELEVEMENT : P015

Nom du client	Numéro de dossier	Pièce ou local
MINISTERE DE L'EUROPE ET DES AFFAIRES ETRANGERES	15547605	RDC - Escalier
Matériau	Date de prélèvement	Nom de l'opérateur
Colle de faïence - colle grise de faïence 15X15 blanche	19/07/2022	JEZEQUELOU Florian
Localisation		
Mur - A		
Résultat amiante		
absence d'amiante		
DESCRIPTION DU PRELEVEMENT :		
<b>Objet :</b> Colle de faïence / colle grise de faïence 15X15 blanche <b>Support :</b>  <b>Taille :</b> 0 cm

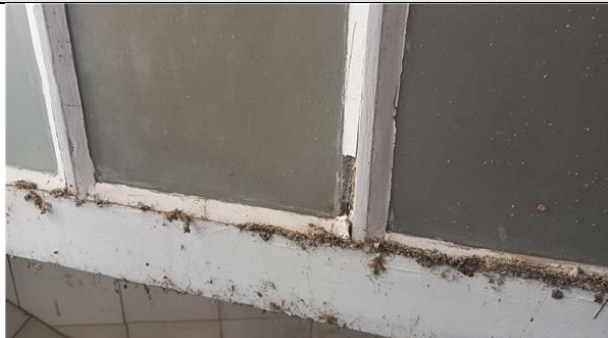
## PRELEVEMENT : P016

<b>Nom du client</b>	<b>Numéro de dossier</b>	<b>Pièce ou local</b>
MINISTERE DE L'EUROPE ET DES AFFAIRES ETRANGERES	15547605	RDC - Escalier
<b>Matériau</b>	<b>Date de prélèvement</b>	<b>Nom de l'opérateur</b>
Mastic de vitrage - dur beige	19/07/2022	JEZEQUELOU Florian
<b>Localisation</b>		
Menuiserie - A		
<b>Résultat amiante</b>		
absence d'amiante		
<b>DESCRIPTION DU PRELEVEMENT :</b>		
<b>Objet :</b> Mastic de vitrage / dur beige <b>Support :</b>  <b>Taille :</b> 0 cm

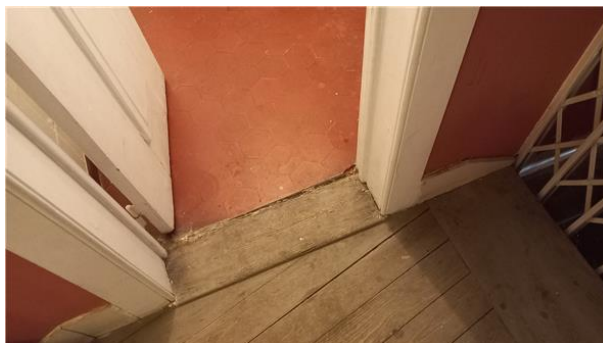
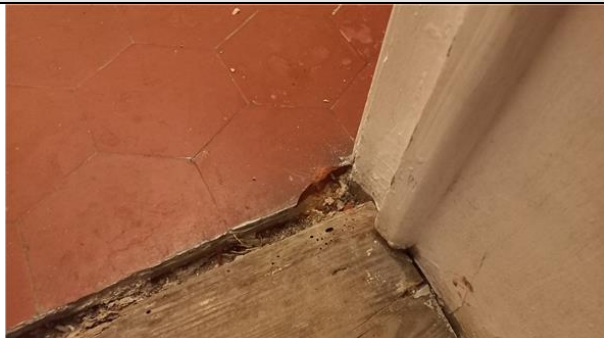
## PRELEVEMENT : P017

Nom du client	Numéro de dossier	Pièce ou local
MINISTERE DE L'EUROPE ET DES AFFAIRES ETRANGERES	15547605	R+1 - WC
Matériau	Date de prélèvement	Nom de l'opérateur
Colle de carrelage - Colle grise de carrelage rouge	19/07/2022	JEZEQUELOU Florian
Localisation		
Plancher - A		
Résultat amiante		
absence d'amiante		
DESCRIPTION DU PRELEVEMENT :		
<b>Objet :</b> Colle de carrelage / Colle grise de carrelage rouge <b>Support :</b>  <b>Taille :</b> 0 cm

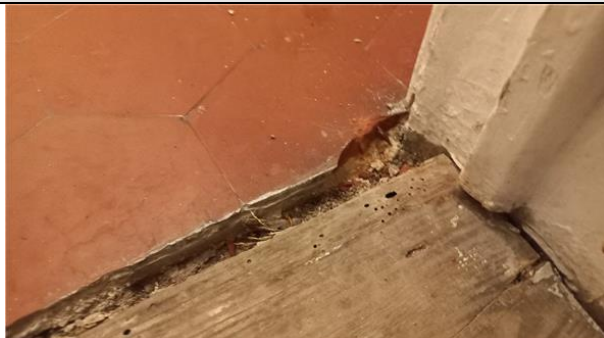
## PRELEVEMENT : P018

Nom du client	Numéro de dossier	Pièce ou local
MINISTERE DE L'EUROPE ET DES AFFAIRES ETRANGERES	15547605	R+1 - WC
Matériau	Date de prélèvement	Nom de l'opérateur
Colle de carrelage - Colle grise de carrelage rouge	19/07/2022	JEZEQUELOU Florian
Localisation		
Plancher - A		
Résultat amiante		
absence d'amiante		
DESCRIPTION DU PRELEVEMENT :		
<b>Objet :</b> Colle de carrelage / Colle grise de carrelage rouge <b>Support :</b>  <b>Taille :</b> 0 cm

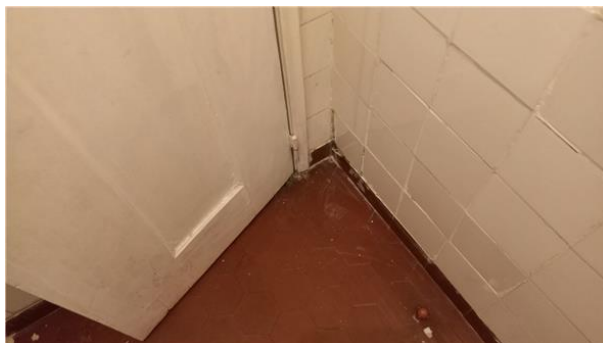
## PRELEVEMENT : P019

Nom du client	Numéro de dossier	Pièce ou local
MINISTERE DE L'EUROPE ET DES AFFAIRES ETRANGERES	15547605	R+1 - WC
Matériau	Date de prélèvement	Nom de l'opérateur
Colle de plinthe - plinthe carrelée rouge	19/07/2022	JEZEQUELOU Florian
Localisation		
Mur - A		
Résultat amiante		
absence d'amiante		
DESCRIPTION DU PRELEVEMENT :		
<b>Objet :</b> Colle de plinthe / plinthe carrelée rouge <b>Support :</b>  <b>Taille :</b> 0 cm

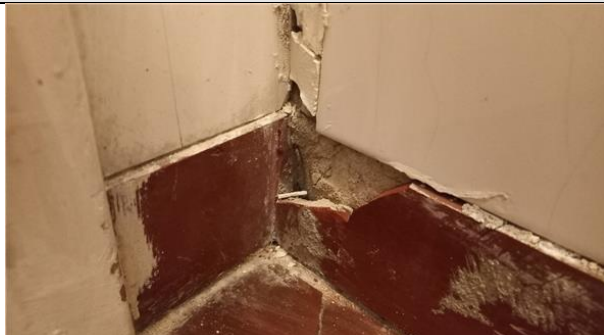
## PRELEVEMENT : P020

Nom du client	Numéro de dossier	Pièce ou local
MINISTERE DE L'EUROPE ET DES AFFAIRES ETRANGERES	15547605	R+1 - WC
Matériau	Date de prélèvement	Nom de l'opérateur
Colle de plinthe - plinthe carrelée rouge	19/07/2022	JEZEQUELOU Florian
Localisation		
Mur - A		
Résultat amiante		
absence d'amiante		
DESCRIPTION DU PRELEVEMENT :		
<b>Objet :</b> Colle de plinthe / plinthe carrelée rouge <b>Support :</b>  <b>Taille :</b> 0 cm

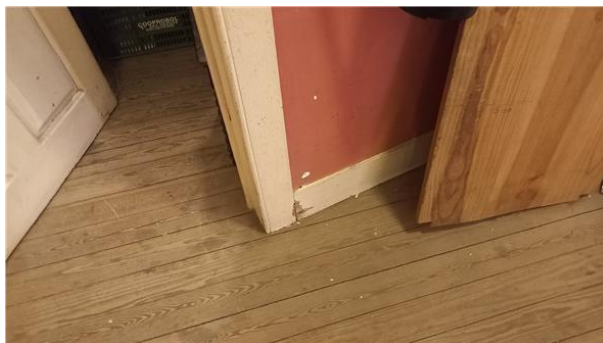
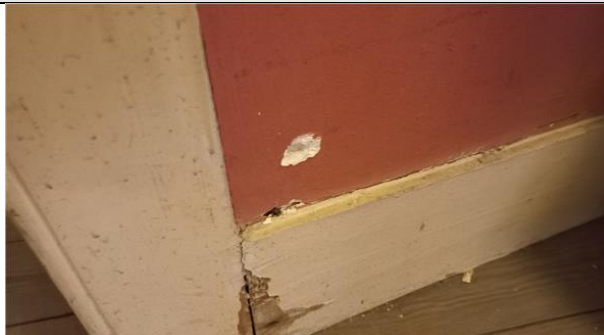
## PRELEVEMENT : P021

Nom du client	Numéro de dossier	Pièce ou local
MINISTERE DE L'EUROPE ET DES AFFAIRES ETRANGERES	15547605	R+1 - Dégagement
Matériau	Date de prélèvement	Nom de l'opérateur
Enduit plâtre peint	19/07/2022	JEZEQUELOU Florian
Localisation		
Cloison brique - A		
Résultat amiante		
absence d'amiante		
DESCRIPTION DU PRELEVEMENT :		
<b>Objet :</b> Enduit plâtre peint <b>Support :</b>  <b>Taille :</b> 0 cm

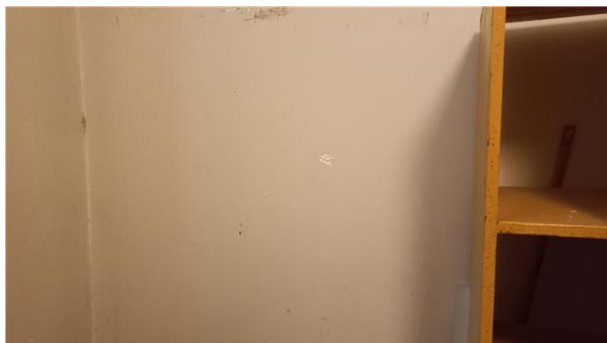
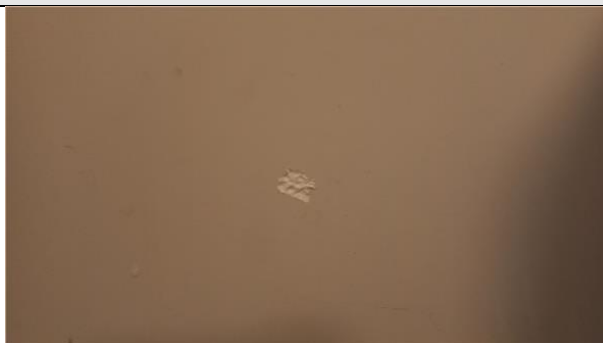
## PRELEVEMENT : P022

Nom du client	Numéro de dossier	Pièce ou local
MINISTERE DE L'EUROPE ET DES AFFAIRES ETRANGERES	15547605	R+1 - Débarras
Matériau	Date de prélèvement	Nom de l'opérateur
Enduit plâtre peint	19/07/2022	JEZEQUELOU Florian

Cloison brique - A

absence d'amiante

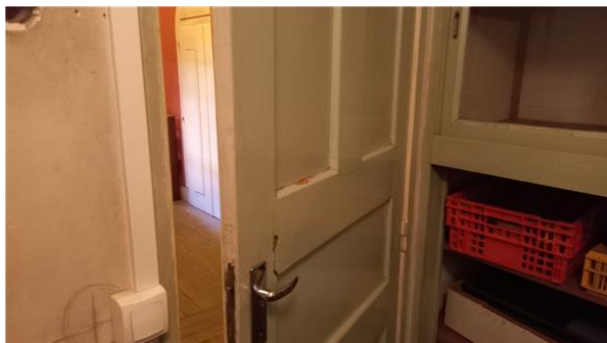
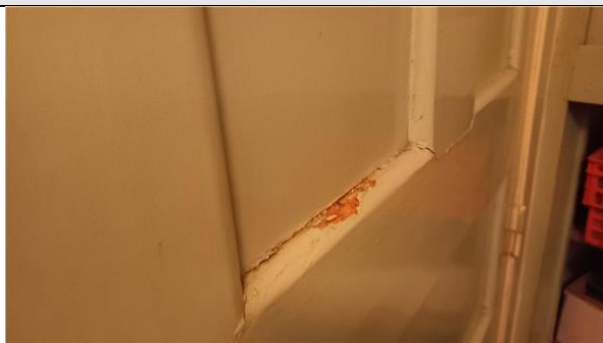
## PRELEVEMENT : P023

Nom du client	Numéro de dossier	Pièce ou local
MINISTERE DE L'EUROPE ET DES AFFAIRES ETRANGERES	15547605	R+1 - Débarras
Matériau	Date de prélèvement	Nom de l'opérateur
Peinture	19/07/2022	JEZEQUELOU Florian

Porte - A Dormant et ouvrant intérieurs

absence d'amiante

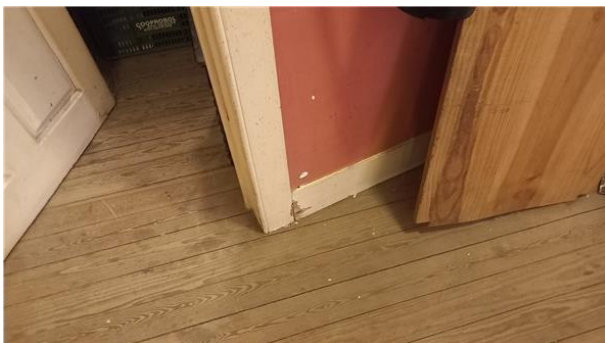
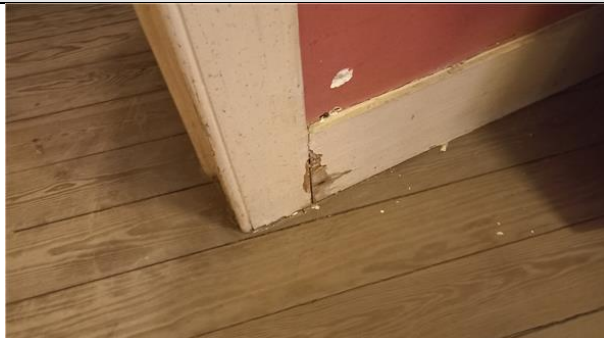
## PRELEVEMENT : P024

Nom du client	Numéro de dossier	Pièce ou local
MINISTERE DE L'EUROPE ET DES AFFAIRES ETRANGERES	15547605	R+1 - Débarras
Matériau	Date de prélèvement	Nom de l'opérateur
Peinture	19/07/2022	JEZEQUELOU Florian
Localisation		
Plinthe bois - A		
Résultat amiante		
absence d'amiante		
DESCRIPTION DU PRELEVEMENT :		
<b>Objet :</b> Peinture <b>Support :</b>  <b>Taille :</b> 0 cm

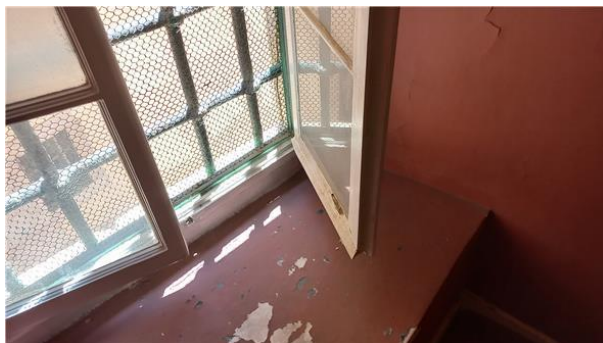
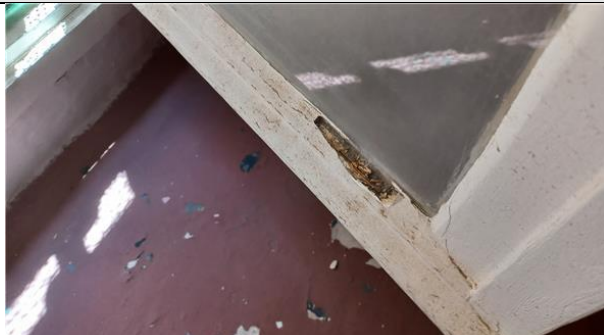
## PRELEVEMENT : P025

Nom du client	Numéro de dossier	Pièce ou local
MINISTERE DE L'EUROPE ET DES AFFAIRES ETRANGERES	15547605	R+1 - Escalier
Matériau	Date de prélèvement	Nom de l'opérateur
Mastic de vitrage - dur beige	19/07/2022	JEZEQUELOU Florian
Localisation		
Menuiserie - A		
Résultat amiante		
absence d'amiante		
DESCRIPTION DU PRELEVEMENT :		
<b>Objet :</b> Mastic de vitrage / dur beige <b>Support :</b>  <b>Taille :</b> 0 cm

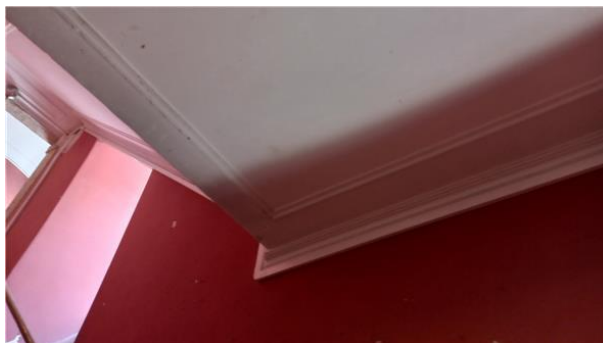
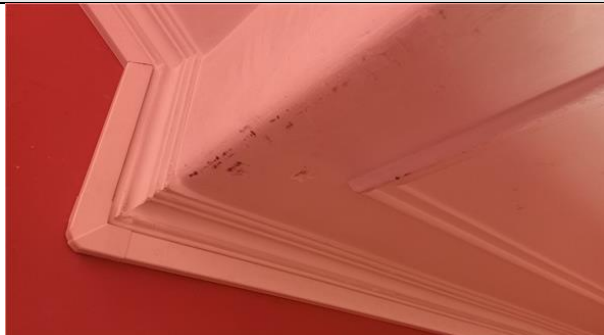
## PRELEVEMENT : P026

Nom du client	Numéro de dossier	Pièce ou local
MINISTERE DE L'EUROPE ET DES AFFAIRES ETRANGERES	15547605	R+1 - Escalier
Matériau	Date de prélèvement	Nom de l'opérateur
Enduit plâtre peint	19/07/2022	JEZEQUELOU Florian
Localisation		
Plafond - A		
Résultat amiante		
absence d'amiante		
DESCRIPTION DU PRELEVEMENT :		
<b>Objet :</b> Enduit plâtre peint <b>Support :</b>  <b>Taille :</b> 0 cm

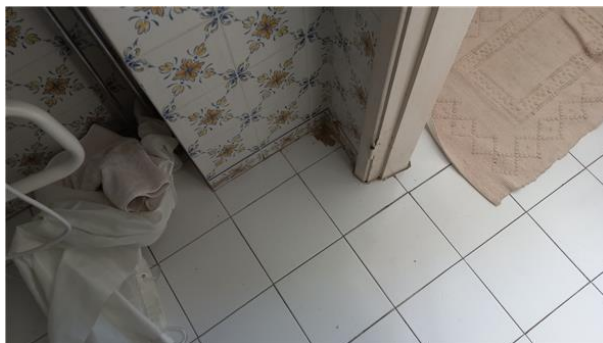
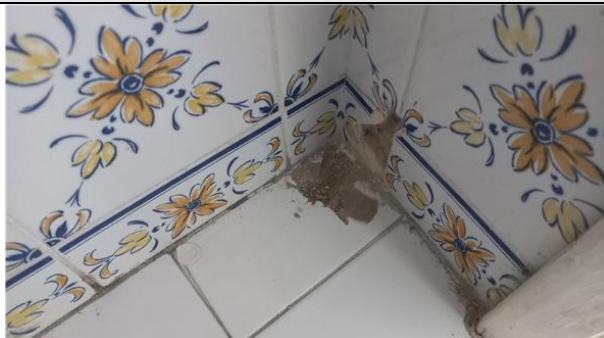
## PRELEVEMENT : P027

Nom du client	Numéro de dossier	Pièce ou local
MINISTERE DE L'EUROPE ET DES AFFAIRES ETRANGERES	15547605	R+3 - Salle de bains
Matériau	Date de prélèvement	Nom de l'opérateur
Colle de carrelage - Colle grise de carrelage 20X20 blanc	19/07/2022	JEZEQUELOU Florian
Localisation		
Plancher - Sol		
Résultat amiante		
absence d'amiante		
DESCRIPTION DU PRELEVEMENT :		
<b>Objet :</b> Colle de carrelage / Colle grise de carrelage 20X20 blanc <b>Support :</b>  <b>Taille :</b> 0 cm

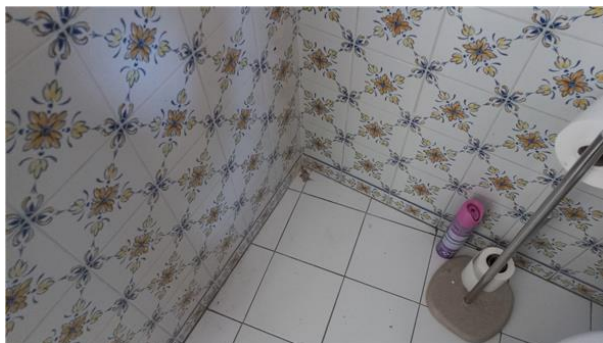
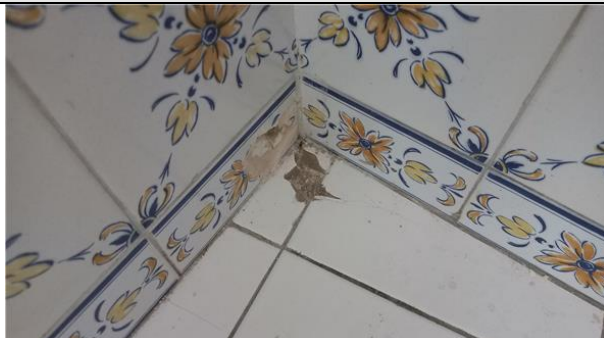
## PRELEVEMENT : P028

Nom du client	Numéro de dossier	Pièce ou local
MINISTERE DE L'EUROPE ET DES AFFAIRES ETRANGERES	15547605	R+3 - Salle de douches
Matériau	Date de prélèvement	Nom de l'opérateur
Colle de carrelage - Colle grise de carrelage 20X20 blanc	19/07/2022	JEZEQUELOU Florian
Localisation		
Plancher - Sol		
Résultat amiante		
absence d'amiante		
DESCRIPTION DU PRELEVEMENT :		
<b>Objet :</b> Colle de carrelage / Colle grise de carrelage 20X20 blanc <b>Support :</b>  <b>Taille :</b> 0 cm

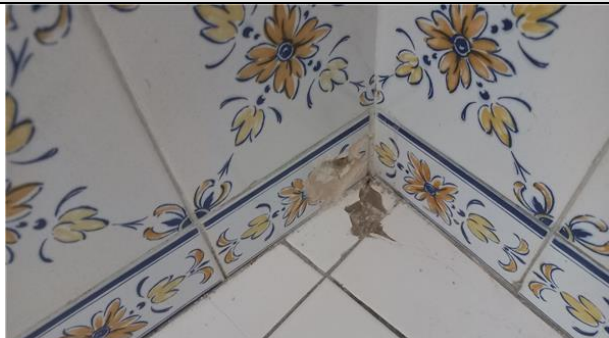
## PRELEVEMENT : P030

<b>Nom du client</b>	<b>Numéro de dossier</b>	<b>Pièce ou local</b>
MINISTERE DE L'EUROPE ET DES AFFAIRES ETRANGERES	15547605	R+3 - Salle de douches
<b>Matériau</b>	<b>Date de prélèvement</b>	<b>Nom de l'opérateur</b>
Colle de faïence - Colle grise de faïence blanche à motifs	19/07/2022	JEZEQUELOU Florian
<b>Localisation</b>		
Mur - Mur		
<b>Résultat amiante</b>		
absence d'amiante		
<b>DESCRIPTION DU PRELEVEMENT :</b>		
<b>Objet :</b> Colle de faïence / Colle grise de faïence blanche à motifs <b>Support :</b>  <b>Taille :</b> 0 cm

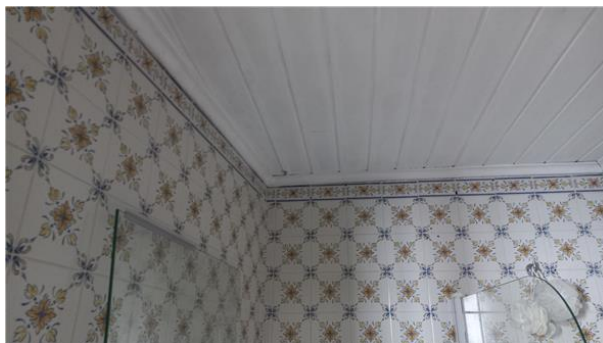
## PRELEVEMENT : P031

Nom du client	Numéro de dossier	Pièce ou local
MINISTERE DE L'EUROPE ET DES AFFAIRES ETRANGERES	15547605	R+3 - Salle de bains
Matériau	Date de prélèvement	Nom de l'opérateur
Peinture	19/07/2022	JEZEQUELOU Florian

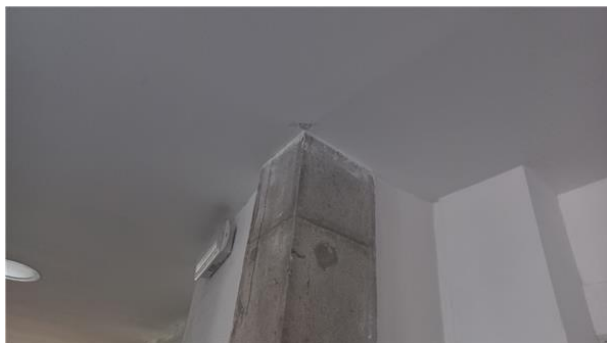
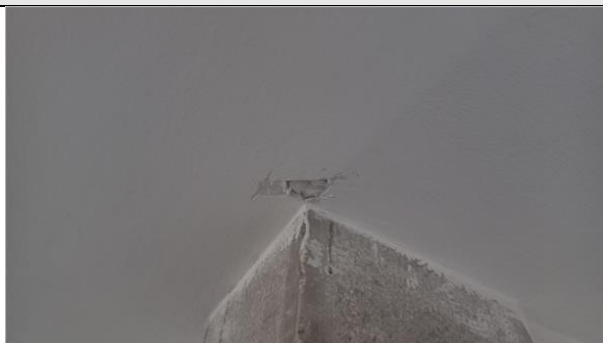
## PRELEVEMENT : P032

Nom du client	Numéro de dossier	Pièce ou local
MINISTERE DE L'EUROPE ET DES AFFAIRES ETRANGERES	15547605	R+3 - Dégagement
Matériau	Date de prélèvement	Nom de l'opérateur
Bande de placoplâtre + enduit de lissage	19/07/2022	JEZEQUELOU Florian

Plafond placoplâtre n°1 - Plafond

absence d'amiante

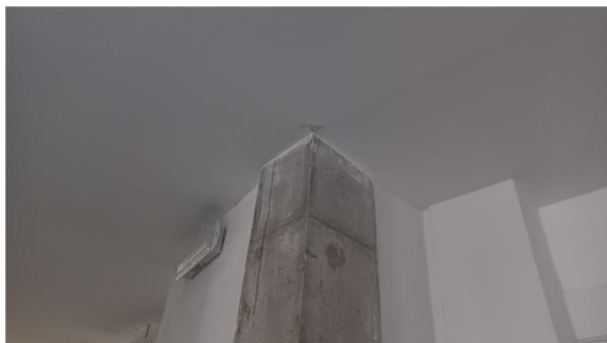
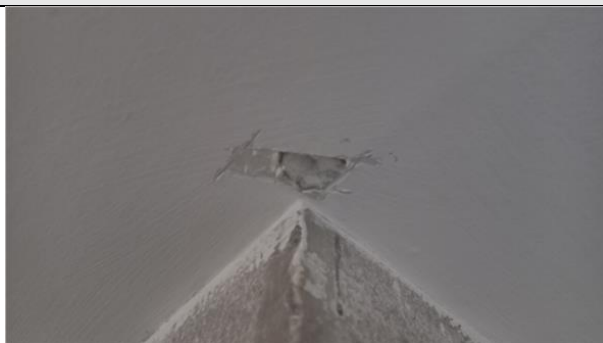
## PRELEVEMENT : P033

Nom du client	Numéro de dossier	Pièce ou local
MINISTERE DE L'EUROPE ET DES AFFAIRES ETRANGERES	15547605	R+3 - Dégagement
Matériau	Date de prélèvement	Nom de l'opérateur
Bande de placoplâtre + enduit de lissage	19/07/2022	JEZEQUELOU Florian

Plafond placoplâtre n°2 - Plafond

absence d'amiante

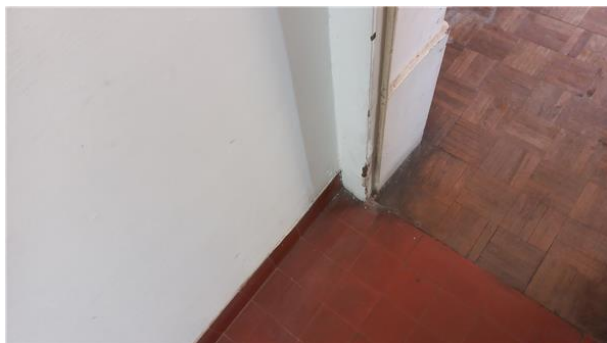
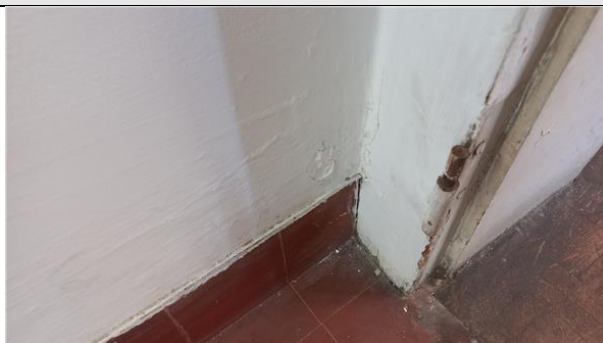
## PRELEVEMENT : P034

Nom du client	Numéro de dossier	Pièce ou local
MINISTERE DE L'EUROPE ET DES AFFAIRES ETRANGERES	15547605	R+3 - Dgt
Matériau	Date de prélèvement	Nom de l'opérateur
Enduit plâtre peint	19/07/2022	JEZEQUELOU Florian

Cloison brique - Plafond

absence d'amiante

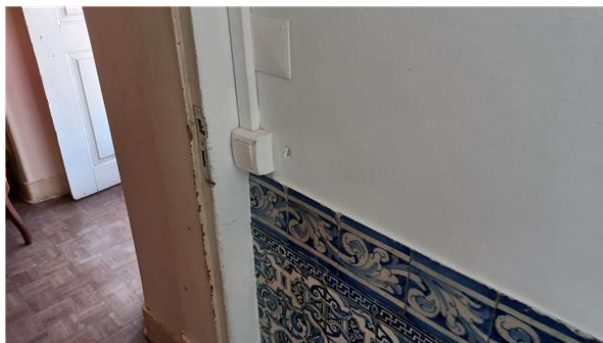
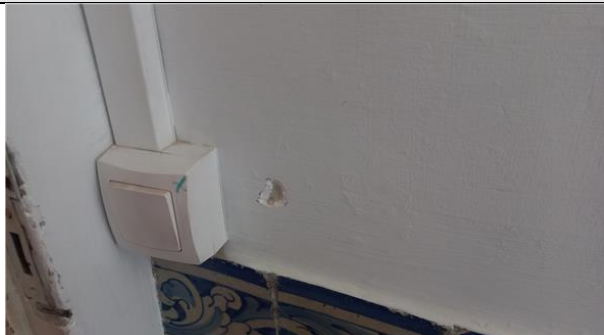
## PRELEVEMENT : P035

Nom du client	Numéro de dossier	Pièce ou local
MINISTERE DE L'EUROPE ET DES AFFAIRES ETRANGERES	15547605	R+3 - Dgt
Matériau	Date de prélèvement	Nom de l'opérateur
Enduit plâtre peint	19/07/2022	JEZEQUELOU Florian
Localisation		
Mur en pierre - Mur		
Résultat amiante		
absence d'amiante		
DESCRIPTION DU PRELEVEMENT :		
<b>Objet :</b> Enduit plâtre peint <b>Support :</b>  <b>Taille :</b> 0 cm

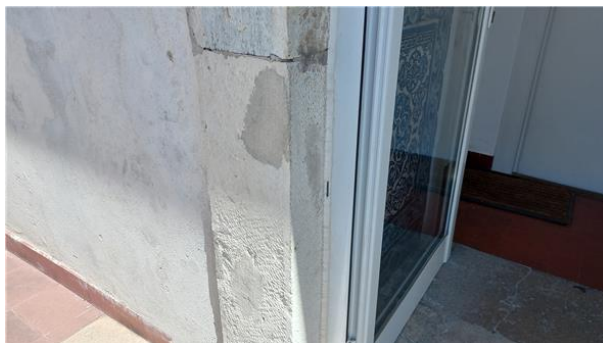
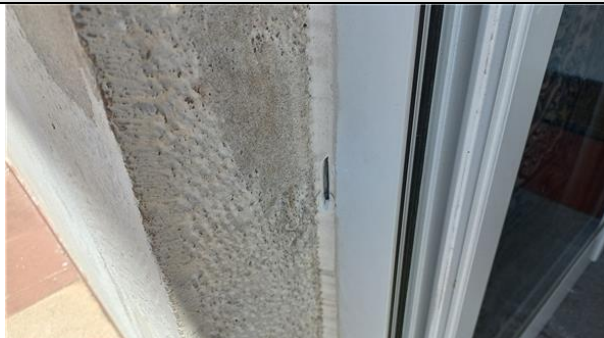
## PRELEVEMENT : P040

<b>Nom du client</b>	<b>Numéro de dossier</b>	<b>Pièce ou local</b>
MINISTERE DE L'EUROPE ET DES AFFAIRES ETRANGERES	15547605	R+3 - Dgt
<b>Matériau</b>	<b>Date de prélèvement</b>	<b>Nom de l'opérateur</b>
Joint d'étanchéité entre menuiserie et maçonnerie - souple blanc	19/07/2022	JEZEQUELOU Florian
<b>Localisation</b>		
Porte - A Dormant		
<b>Résultat amiante</b>		
absence d'amiante		
<b>DESCRIPTION DU PRELEVEMENT :</b>		
<b>Objet :</b> Joint d'étanchéité entre menuiserie et maçonnerie / souple blanc <b>Support :</b> <b>Taille :</b> 0 cm

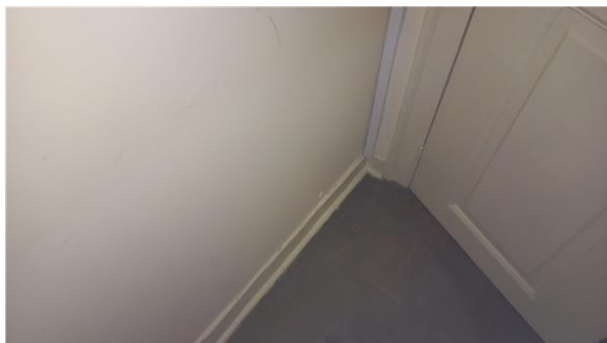
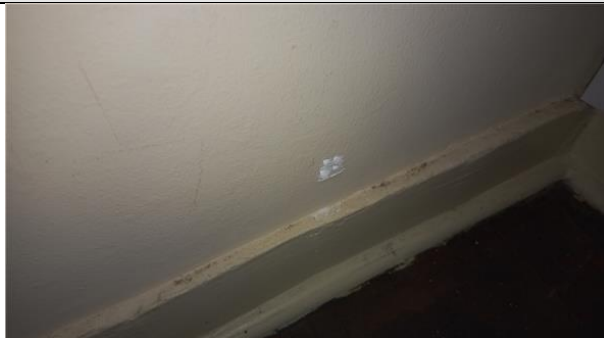
## PRELEVEMENT : P042

Nom du client	Numéro de dossier	Pièce ou local
MINISTERE DE L'EUROPE ET DES AFFAIRES ETRANGERES	15547605	R+3 - Pièce 1
Matériau	Date de prélèvement	Nom de l'opérateur
Enduit plâtre peint	19/07/2022	JEZEQUELOU Florian
Localisation		
Cloison brique - D		
Résultat amiante		
absence d'amiante		
DESCRIPTION DU PRELEVEMENT :		
<b>Objet :</b> Enduit plâtre peint <b>Support :</b>  <b>Taille :</b> 0 cm

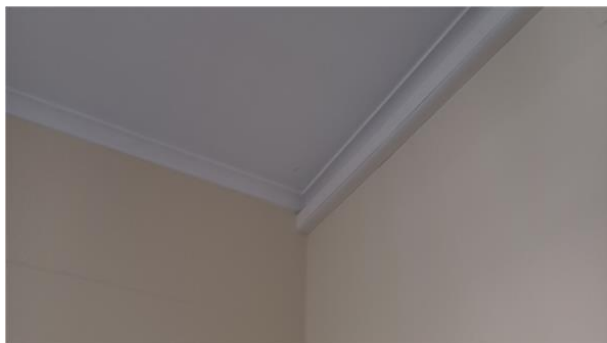
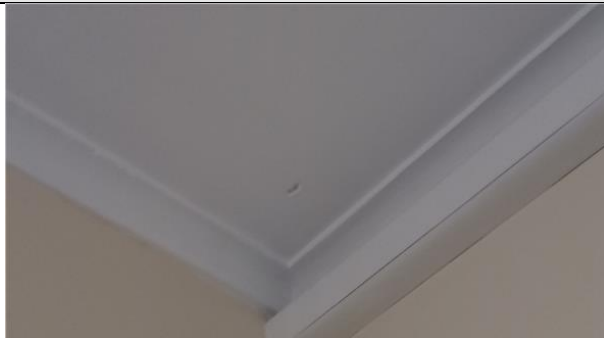
## PRELEVEMENT : P043

<b>Nom du client</b>	<b>Numéro de dossier</b>	<b>Pièce ou local</b>
MINISTERE DE L'EUROPE ET DES AFFAIRES ETRANGERES	15547605	R+3 - Pièce 1
<b>Matériau</b>	<b>Date de prélèvement</b>	<b>Nom de l'opérateur</b>
Enduit plâtre peint	19/07/2022	JEZEQUELOU Florian
<b>Localisation</b>		
Plafond - Plafond		
<b>Résultat amiante</b>		
absence d'amiante		
<b>DESCRIPTION DU PRELEVEMENT :</b>		
<b>Objet :</b> Enduit plâtre peint <b>Support :</b>  <b>Taille :</b> 0 cm

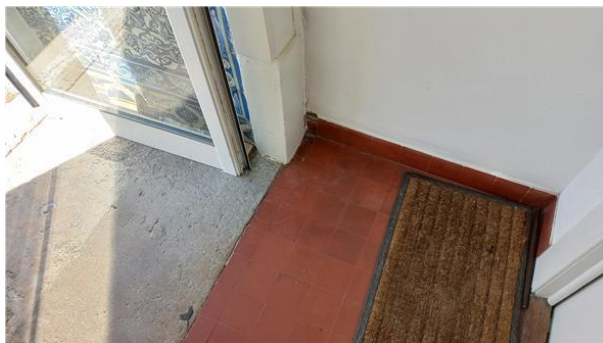
## PRELEVEMENT : P044

Nom du client	Numéro de dossier	Pièce ou local
MINISTERE DE L'EUROPE ET DES AFFAIRES ETRANGERES	15547605	R+3 - Dgt
Matériau	Date de prélèvement	Nom de l'opérateur
Colle de plinthe - Colle grise de plinthe carrelée 10X10 marron	19/07/2022	JEZEQUELOU Florian
Localisation		
Mur - C		
Résultat amiante		
absence d'amiante		
DESCRIPTION DU PRELEVEMENT :		
<b>Objet :</b> Colle de plinthe / Colle grise de plinthe carrelée 10X10 marron <b>Support :</b> <b>Taille :</b> 0 cm

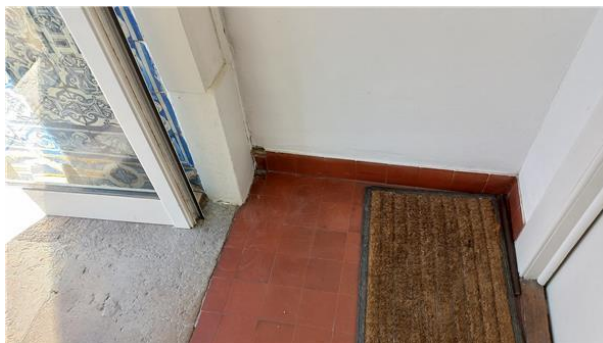
## PRELEVEMENT : P046

Nom du client	Numéro de dossier	Pièce ou local
MINISTERE DE L'EUROPE ET DES AFFAIRES ETRANGERES	15547605	R+3 - Dgt
Matériau	Date de prélèvement	Nom de l'opérateur
Colle de carrelage - Colle grise de carrelage 10X10 marron	19/07/2022	JEZEQUELOU Florian
Localisation		
Plancher - Sol		
Résultat amiante		
absence d'amiante		
DESCRIPTION DU PRELEVEMENT :		
<b>Objet :</b> Colle de carrelage / Colle grise de carrelage 10X10 marron <b>Support :</b>  <b>Taille :</b> 0 cm

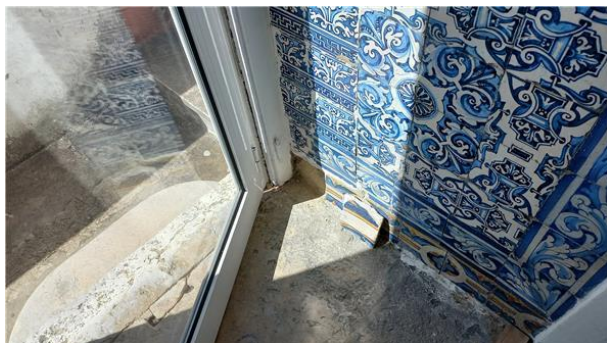
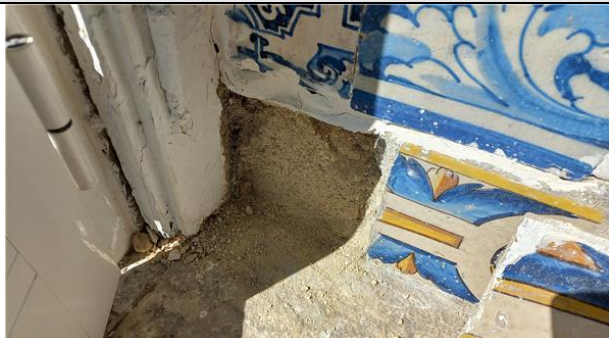
## PRELEVEMENT : P048

Nom du client	Numéro de dossier	Pièce ou local
MINISTERE DE L'EUROPE ET DES AFFAIRES ETRANGERES	15547605	R+3 - Dgt
Matériau	Date de prélèvement	Nom de l'opérateur
Colle de faïence - Colle grise de faïence à motifs bleus	19/07/2022	JEZEQUELOU Florian
Localisation		
Mur - C		
Résultat amiante		
absence d'amiante		
DESCRIPTION DU PRELEVEMENT :		
<b>Objet :</b> Colle de faïence / Colle grise de faïence à motifs bleus <b>Support :</b>  <b>Taille :</b> 0 cm

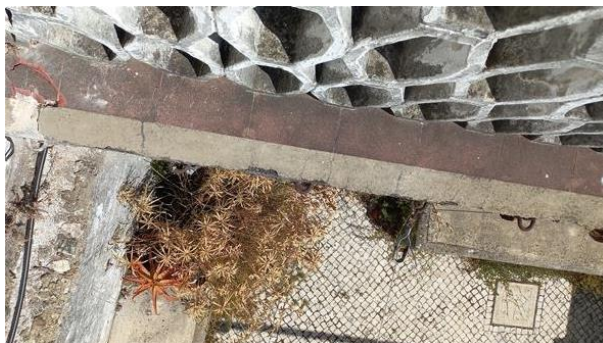
## PRELEVEMENT : P053

<b>Nom du client</b>	<b>Numéro de dossier</b>	<b>Pièce ou local</b>
MINISTERE DE L'EUROPE ET DES AFFAIRES ETRANGERES	15547605	R+3 - Terrasse
<b>Matériau</b>	<b>Date de prélèvement</b>	<b>Nom de l'opérateur</b>
Etanchéité - Revêtement d'étanchéité bitumineux sous carrelage	19/07/2022	JEZEQUELOU Florian
<b>Localisation</b>		
Plancher - Sol		
<b>Résultat amiante</b>		
absence d'amiante		
<b>DESCRIPTION DU PRELEVEMENT :</b>		
<b>Objet :</b> Etanchéité / <Revêtement d'étanchéité bitumineux sous carrelage <b>Support :</b> <b>Taille :</b> 0 cm

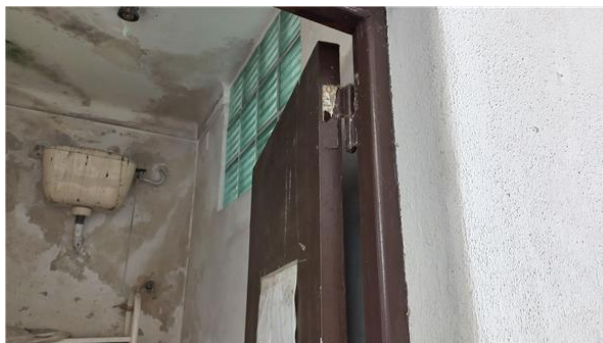
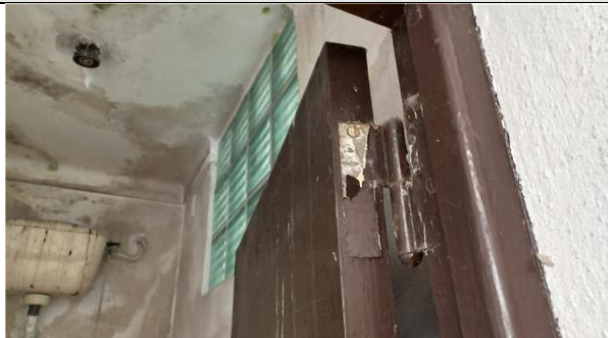
## PRELEVEMENT : P057

Nom du client	Numéro de dossier	Pièce ou local
MINISTERE DE L'EUROPE ET DES AFFAIRES ETRANGERES	15547605	R+2 - Sanitaires
Matériau	Date de prélèvement	Nom de l'opérateur
Peinture	19/07/2022	JEZEQUELOU Florian
Localisation		
Porte - A		
Résultat amiante		
absence d'amiante		
DESCRIPTION DU PRELEVEMENT :		
<b>Objet :</b> Peinture <b>Support :</b>  <b>Taille :</b> 0 cm

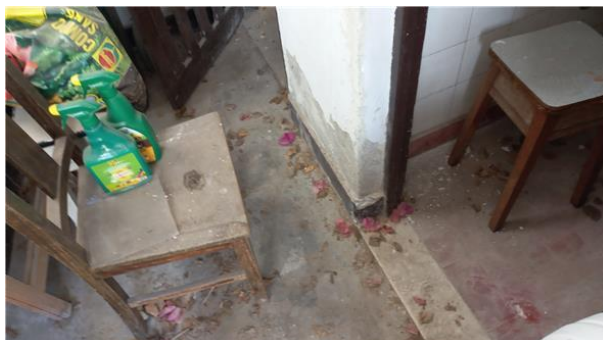
## PRELEVEMENT : P058

<b>Nom du client</b>	<b>Numéro de dossier</b>	<b>Pièce ou local</b>
MINISTERE DE L'EUROPE ET DES AFFAIRES ETRANGERES	15547605	R+2 - Sanitaires
<b>Matériau</b>	<b>Date de prélèvement</b>	<b>Nom de l'opérateur</b>
Plinthe - Plinthe ciment + peinture noire	19/07/2022	JEZEQUELOU Florian
<b>Localisation</b>		
Mur - A		
<b>Résultat amiante</b>		
absence d'amiante		
<b>DESCRIPTION DU PRELEVEMENT :</b>		
<b>Objet :</b> Plinthe peinte / Plinthe ciment peinte <b>Support :</b>  <b>Taille :</b> 0 cm

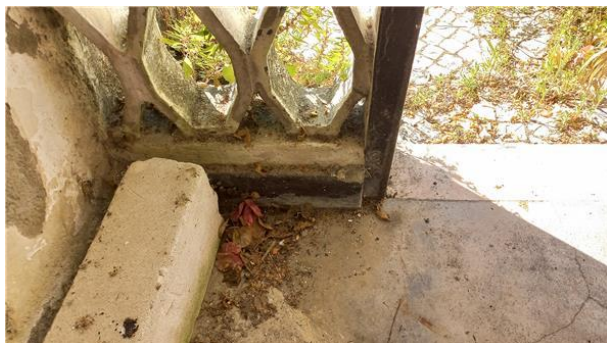
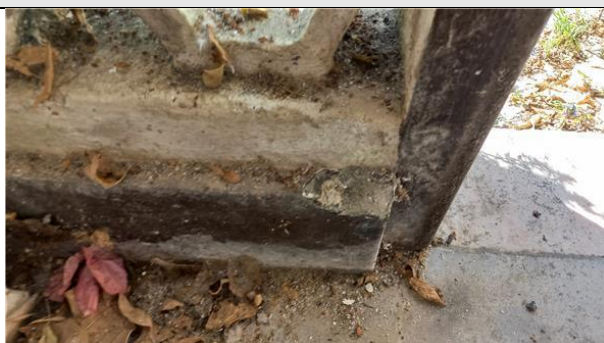
## PRELEVEMENT : P059

Nom du client	Numéro de dossier	Pièce ou local
MINISTERE DE L'EUROPE ET DES AFFAIRES ETRANGERES	15547605	R+2 - Sanitaires
Matériau	Date de prélèvement	Nom de l'opérateur
Plinthe - Plinthe ciment + peinture noire	19/07/2022	JEZEQUELOU Florian

Mur - A

absence d'amiante

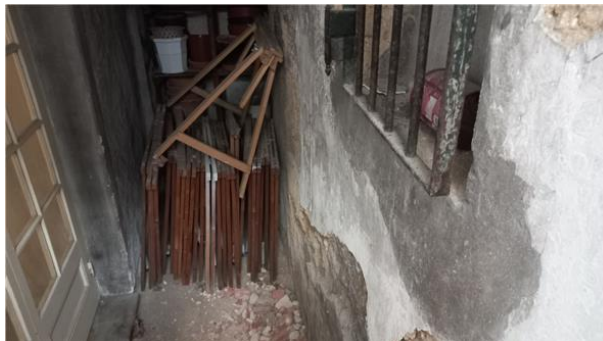
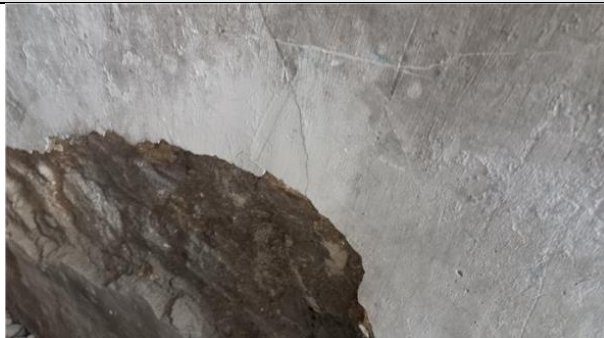
## PRELEVEMENT : P060

Nom du client	Numéro de dossier	Pièce ou local
MINISTERE DE L'EUROPE ET DES AFFAIRES ETRANGERES	15547605	R+2 - Sanitaires
Matériau	Date de prélèvement	Nom de l'opérateur
Enduit ciment peint	19/07/2022	JEZEQUELOU Florian
Localisation		
Mur - D		
Résultat amiante		
absence d'amiante		
DESCRIPTION DU PRELEVEMENT :		
<b>Objet :</b> Enduit ciment peint <b>Support :</b>  <b>Taille :</b> 0 cm

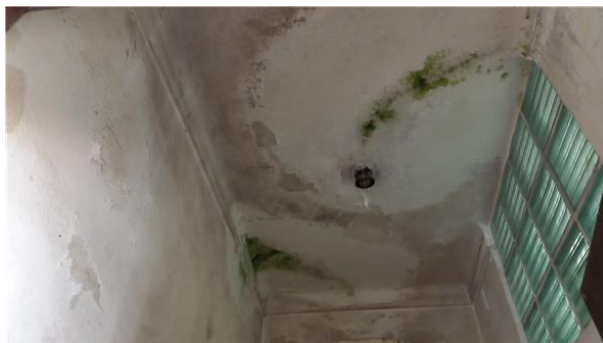
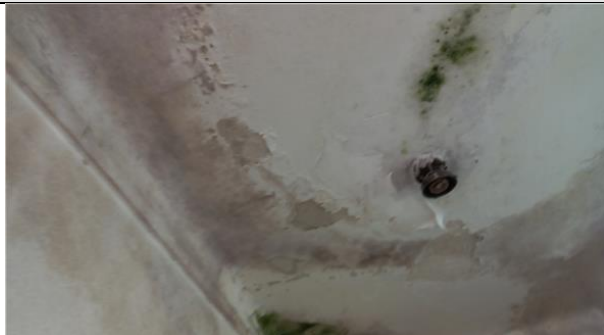
## PRELEVEMENT : P061

Nom du client	Numéro de dossier	Pièce ou local
MINISTERE DE L'EUROPE ET DES AFFAIRES ETRANGERES	15547605	R+2 - Sanitaires
Matériau	Date de prélèvement	Nom de l'opérateur
Enduit peint	19/07/2022	JEZEQUELOU Florian
Localisation		
Plafond - D		
Résultat amiante		
absence d'amiante		
DESCRIPTION DU PRELEVEMENT :		
<b>Objet :</b> Enduit peint <b>Support :</b>  <b>Taille :</b> 0 cm

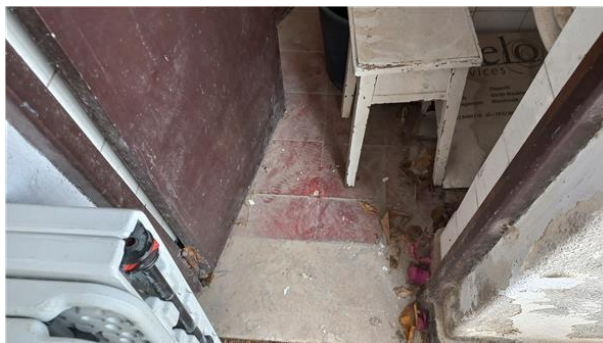
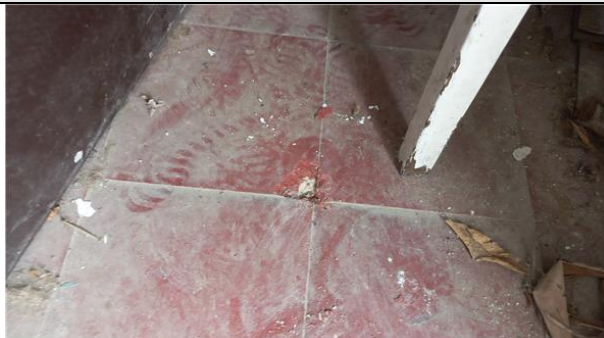
## PRELEVEMENT : P062

Nom du client	Numéro de dossier	Pièce ou local
MINISTERE DE L'EUROPE ET DES AFFAIRES ETRANGERES	15547605	R+2 - Sanitaires
Matériau	Date de prélèvement	Nom de l'opérateur
Colle de carrelage - Colle grise de carrelage rouge	19/07/2022	JEZEQUELOU Florian
Localisation		
Plancher - Sol		
Résultat amiante		
absence d'amiante		
DESCRIPTION DU PRELEVEMENT :		
<b>Objet :</b> Colle de carrelage / Colle grise de carrelage rouge <b>Support :</b>  <b>Taille :</b> 0 cm

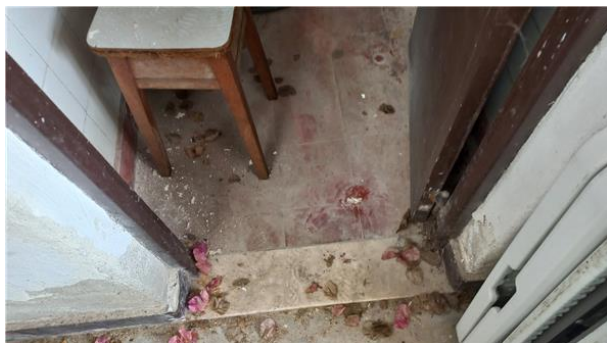
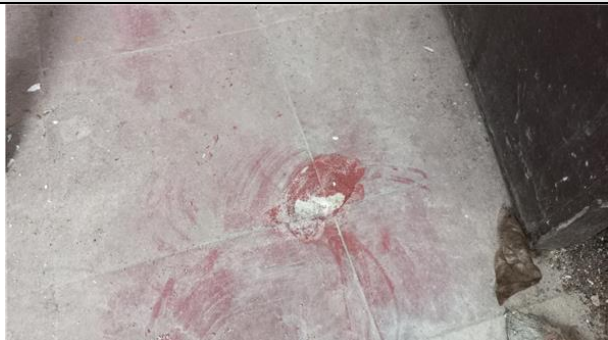
## PRELEVEMENT : P063

<b>Nom du client</b>	<b>Numéro de dossier</b>	<b>Pièce ou local</b>
MINISTERE DE L'EUROPE ET DES AFFAIRES ETRANGERES	15547605	R+2 - Sanitaires
<b>Matériau</b>	<b>Date de prélèvement</b>	<b>Nom de l'opérateur</b>
Colle de carrelage - Colle grise de carrelage rouge	19/07/2022	JEZEQUELOU Florian
<b>Localisation</b>		
Plancher - Sol		
<b>Résultat amiante</b>		
absence d'amiante		
<b>DESCRIPTION DU PRELEVEMENT :</b>		
<b>Objet :</b> Colle de carrelage / Colle grise de carrelage rouge <b>Support :</b>  <b>Taille :</b> 0 cm

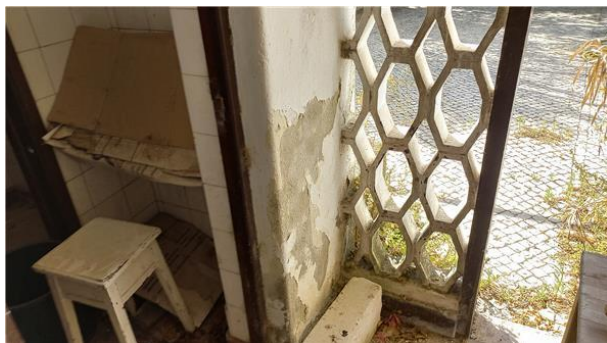
## PRELEVEMENT : P064

Nom du client	Numéro de dossier	Pièce ou local
MINISTERE DE L'EUROPE ET DES AFFAIRES ETRANGERES	15547605	R+2 - Sanitaires
Matériau	Date de prélèvement	Nom de l'opérateur
Enduit ciment peint	19/07/2022	JEZEQUELOU Florian

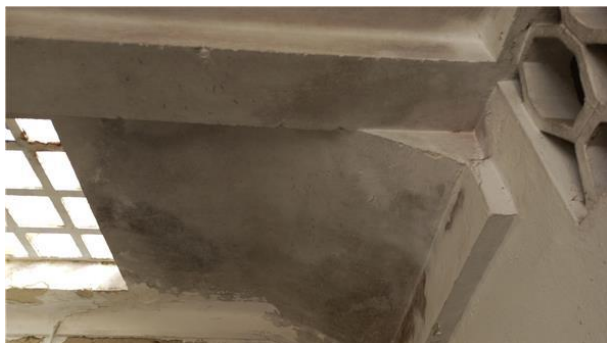
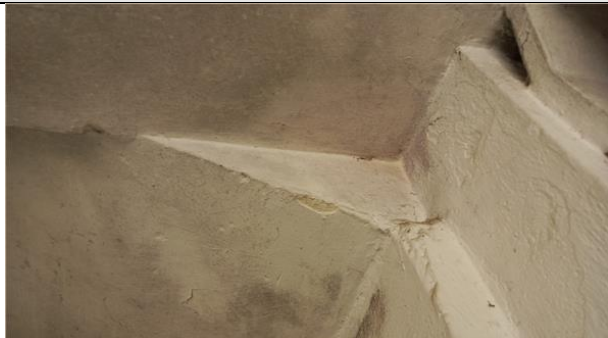
## PRELEVEMENT : P065

<b>Nom du client</b>	<b>Numéro de dossier</b>	<b>Pièce ou local</b>
MINISTERE DE L'EUROPE ET DES AFFAIRES ETRANGERES	15547605	R+2 - Sanitaires
<b>Matériau</b>	<b>Date de prélèvement</b>	<b>Nom de l'opérateur</b>
Enduit peint	19/07/2022	JEZEQUELOU Florian
<b>Localisation</b>		
Plafond - D		
<b>Résultat amiante</b>		
absence d'amiante		
<b>DESCRIPTION DU PRELEVEMENT :</b>		
<b>Objet :</b> Enduit peint <b>Support :</b>  <b>Taille :</b> 0 cm

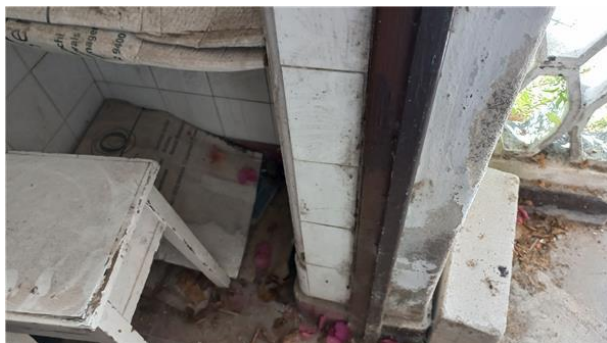
## PRELEVEMENT : P066

Nom du client	Numéro de dossier	Pièce ou local
MINISTERE DE L'EUROPE ET DES AFFAIRES ETRANGERES	15547605	R+2 - Sanitaires
Matériau	Date de prélèvement	Nom de l'opérateur
Colle de faïence - Colle grise de faïence 15X15 blanche	19/07/2022	JEZEQUELOU Florian
Localisation		
Mur - D		
Résultat amiante		
absence d'amiante		
DESCRIPTION DU PRELEVEMENT :		
<b>Objet :</b> Colle de faïence / Colle grise de faïence 15X15 blanche <b>Support :</b>  <b>Taille :</b> 0 cm

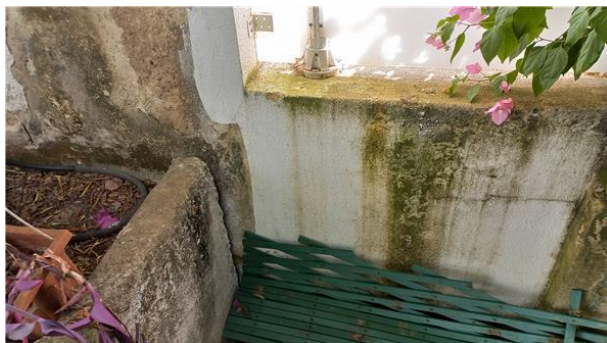
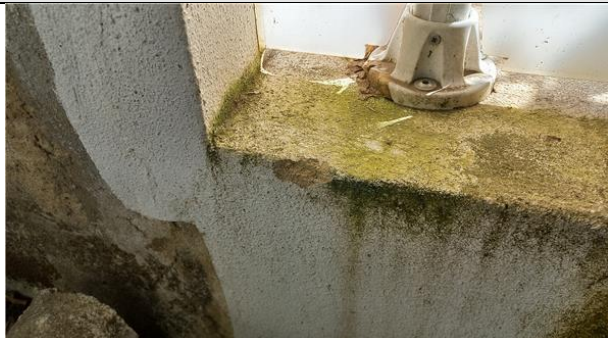
## PRELEVEMENT : P067

Nom du client	Numéro de dossier	Pièce ou local
MINISTERE DE L'EUROPE ET DES AFFAIRES ETRANGERES	15547605	R+2 - Sanitaires
Matériau	Date de prélèvement	Nom de l'opérateur
Enduit ciment peint	19/07/2022	JEZEQUELOU Florian
Localisation		
Mur - D		
Résultat amiante		
absence d'amiante		
DESCRIPTION DU PRELEVEMENT :		
<b>Objet :</b> Enduit ciment peint <b>Support :</b>  <b>Taille :</b> 0 cm

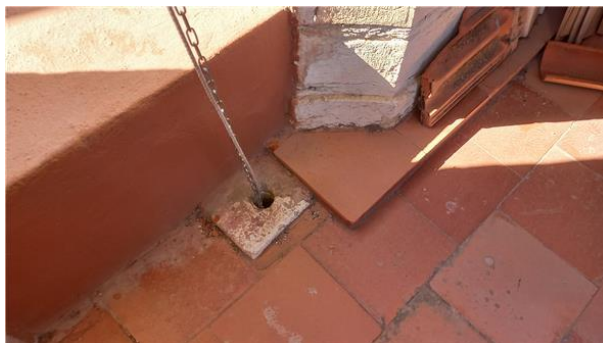
## PRELEVEMENT : P068

Nom du client	Numéro de dossier	Pièce ou local
MINISTERE DE L'EUROPE ET DES AFFAIRES ETRANGERES	15547605	R+4 - Terrasse
Matériau	Date de prélèvement	Nom de l'opérateur
Colle de carrelage - Colle grise de carrelage rouge 30X30	19/07/2022	JEZEQUELOU Florian
Localisation		
Plancher - Sol		
Résultat amiante		
absence d'amiante		
DESCRIPTION DU PRELEVEMENT :		
<b>Objet :</b> Colle de carrelage / Colle grise de carrelage rouge 30X30 <b>Support :</b>  <b>Taille :</b> 0 cm
