# Rapport de mission de repérage des matériaux et produits contenant de l'amiante avant réalisation de travaux dans un immeuble bâti

Article R4412-97 du Code du Travail - Norme NF X 46-020

<b>A</b>	<b>INFORMATIONS GENERALES</b>	
<b>A.1</b>	<b>DESIGNATION DU BATIMENT</b>	
Nature du bâtiment : <b>Eglise</b> Etage : <b>R+4</b> Date de construction : <b>1768</b> Adresse : <b>Eglise Saint Louis des Français - 34, Beco de San Luis da Pena et rue Eugénio de Santos Lisbonne PORTUGAL</b>		
Propriété de: <b>MINISTERE DE L'EUROPE ET DES AFFAIRES ETRANGERES 57 Boulevard des Invalides 75007 PARIS</b>		
<b>A.2</b>	<b>DESIGNATION DU DONNEUR D'ORDRE</b>	
Nom : <b>MINISTERE DE L'EUROPE ET DES AFFAIRES ETRANGERES</b> Adresse : <b>57 Boulevard des Invalides 75007 PARIS</b> Qualité : <b>Administration</b>		
Documents remis : <b>Oui</b> Moyens mis à disposition : <b>Néant</b>		
<b>A.3</b>	<b>EXECUTION DE LA MISSION</b>	
<b>Rapport N° : 15547605-RTV</b> <b>Le repérage a été réalisé le : 19/07/2022</b> Par : <b>JEZEQUELOU Florian</b> N° certificat de qualification : <b>15488983</b> Date d'obtention : <b>30/06/2022</b> Le présent rapport est établi par une personne dont les compétences sont certifiées p

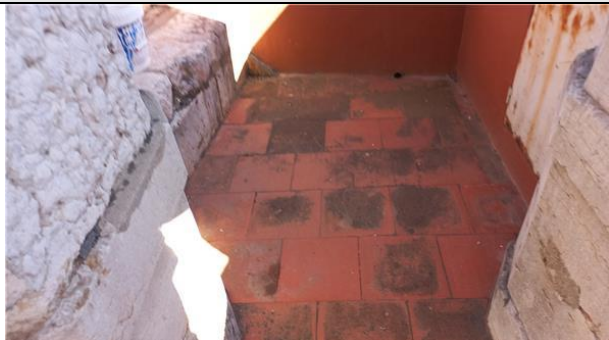
## PRELEVEMENT : P069

Nom du client	Numéro de dossier	Pièce ou local
MINISTERE DE L'EUROPE ET DES AFFAIRES ETRANGERES	15547605	R+4 - Terrasse
Matériau	Date de prélèvement	Nom de l'opérateur
Colle de carrelage - Colle grise de carrelage rouge 30X30	19/07/2022	JEZEQUELOU Florian
Localisation		
Plancher - Sol		
Résultat amiante		
absence d'amiante		
DESCRIPTION DU PRELEVEMENT :		
<b>Objet :</b> Colle de carrelage / Colle grise de carrelage rouge 30X30 <b>Support :</b>  <b>Taille :</b> 0 cm

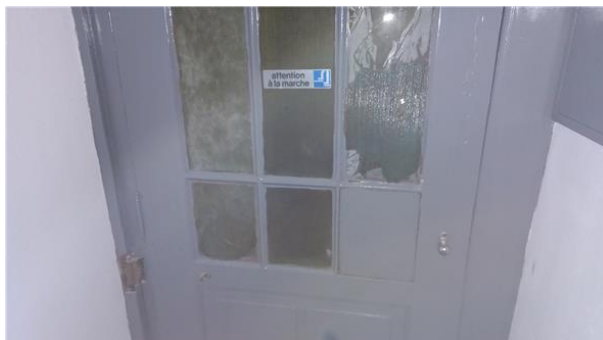
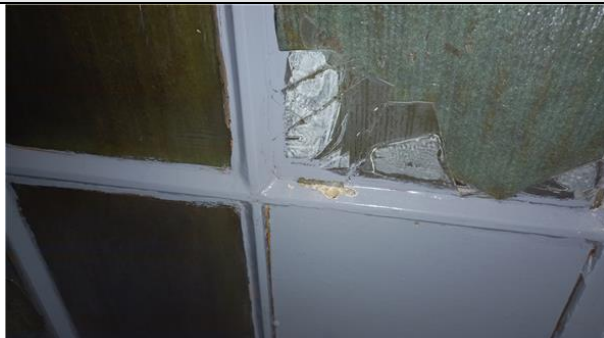
## PRELEVEMENT : P070

Nom du client	Numéro de dossier	Pièce ou local
MINISTERE DE L'EUROPE ET DES AFFAIRES ETRANGERES	15547605	R+4 - Dégagement combles
Matériau	Date de prélèvement	Nom de l'opérateur
Mastic de vitrage - Mastic de vitrage dur beige	19/07/2022	JEZEQUELOU Florian
Localisation		
Porte - A Ouvrant		
Résultat amiante		
absence d'amiante		
DESCRIPTION DU PRELEVEMENT :		
<b>Objet :</b> Mastic de vitrage / Mastic de vitrage dur beige <b>Support :</b>  <b>Taille :</b> 0 cm

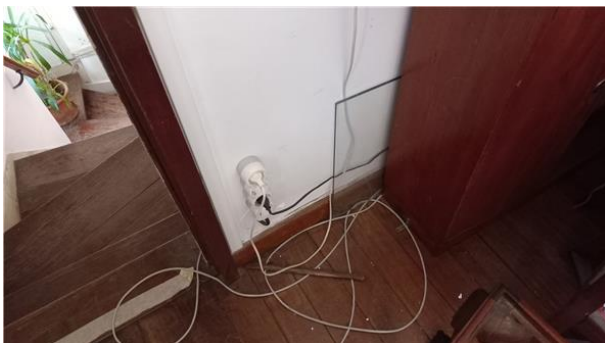
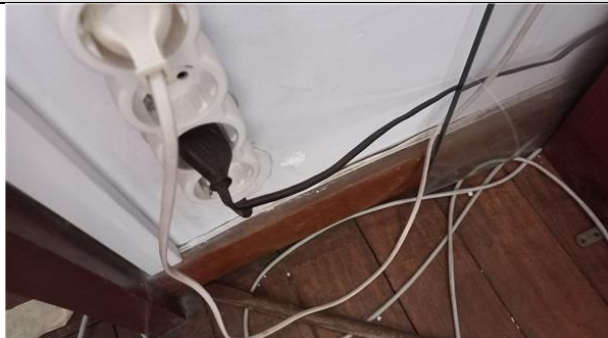
## PRELEVEMENT : P072

Nom du client	Numéro de dossier	Pièce ou local
MINISTERE DE L'EUROPE ET DES AFFAIRES ETRANGERES	15547605	R+4 - Grande salle
Matériau	Date de prélèvement	Nom de l'opérateur
Enduit plâtre peint	19/07/2022	JEZEQUELOU Florian
Localisation		
Cloison brique - A		
Résultat amiante		
absence d'amiante		
DESCRIPTION DU PRELEVEMENT :		
<b>Objet :</b> Enduit plâtre peint <b>Support :</b>  <b>Taille :</b> 0 cm

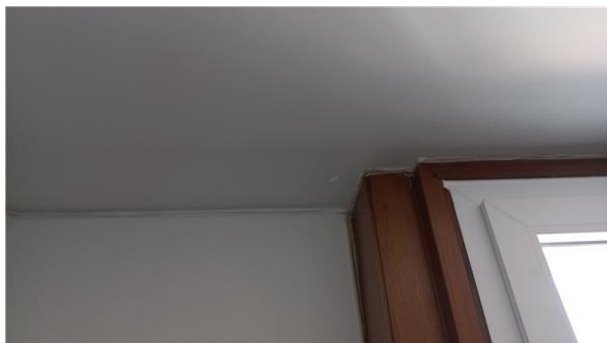
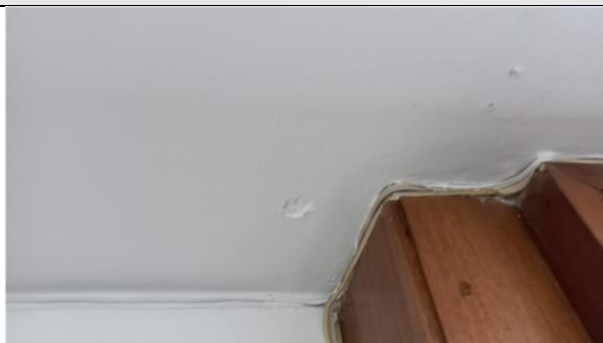
## PRELEVEMENT : P073

Nom du client	Numéro de dossier	Pièce ou local
MINISTERE DE L'EUROPE ET DES AFFAIRES ETRANGERES	15547605	R+4 - Grande salle
Matériau	Date de prélèvement	Nom de l'opérateur
Enduit plâtre peint	19/07/2022	JEZEQUELOU Florian

Plafond - Plafond

absence d'amiante

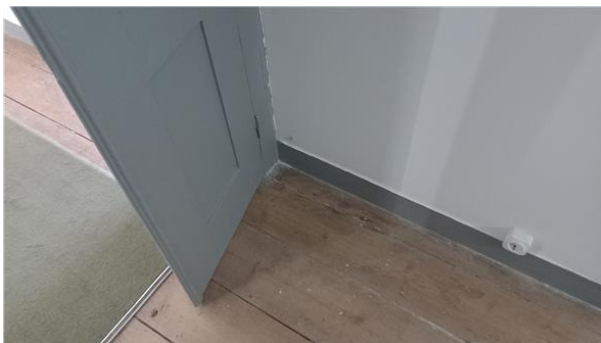
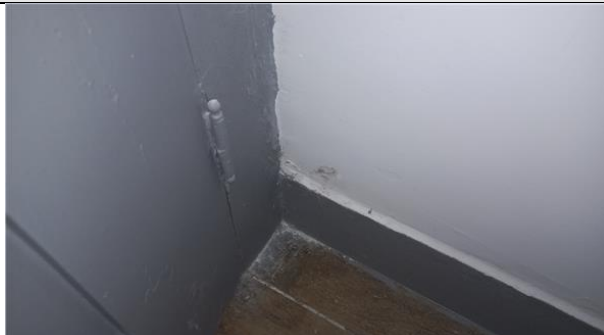
## PRELEVEMENT : P074

Nom du client	Numéro de dossier	Pièce ou local
MINISTERE DE L'EUROPE ET DES AFFAIRES ETRANGERES	15547605	R+4 - Pièce 4
Matériau	Date de prélèvement	Nom de l'opérateur
Enduit plâtre peint	19/07/2022	JEZEQUELOU Florian
Localisation		
Cloison brique - A		
Résultat amiante		
absence d'amiante		
DESCRIPTION DU PRELEVEMENT :		
<b>Objet :</b> Enduit plâtre peint <b>Support :</b>  <b>Taille :</b> 0 cm

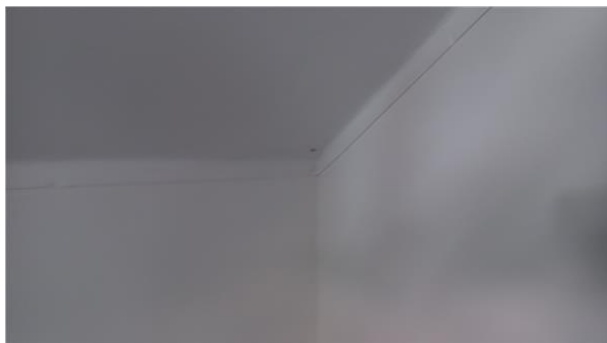
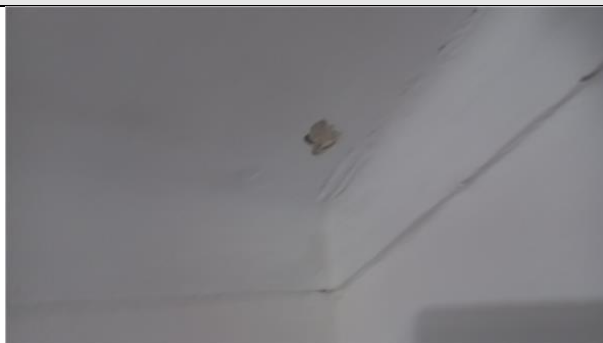
## PRELEVEMENT : P075

Nom du client	Numéro de dossier	Pièce ou local
MINISTERE DE L'EUROPE ET DES AFFAIRES ETRANGERES	15547605	R+4 - Pièce 3
Matériau	Date de prélèvement	Nom de l'opérateur
Enduit plâtre peint	19/07/2022	JEZEQUELOU Florian

Plafond - Plafond

absence d'amiante

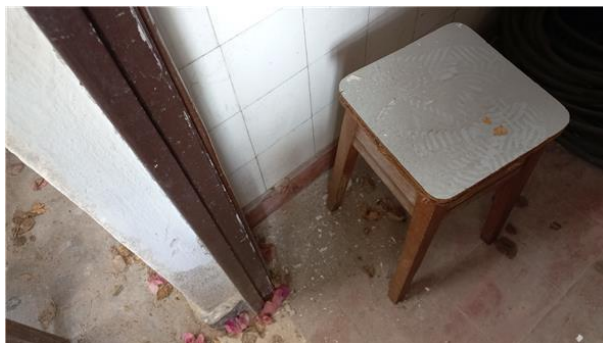
## PRELEVEMENT : P076

Nom du client	Numéro de dossier	Pièce ou local
MINISTERE DE L'EUROPE ET DES AFFAIRES ETRANGERES	15547605	R+2 - Sanitaires
Matériau	Date de prélèvement	Nom de l'opérateur
Plinthe - Plinthe ciment + peinture rouge	19/07/2022	JEZEQUELOU Florian
Localisation		
Mur - A		
Résultat amiante		
absence d'amiante		
DESCRIPTION DU PRELEVEMENT :		
<b>Objet :</b> Plinthe / Plinthe ciment + peinture rouge <b>Support :</b>  <b>Taille :</b> 0 cm

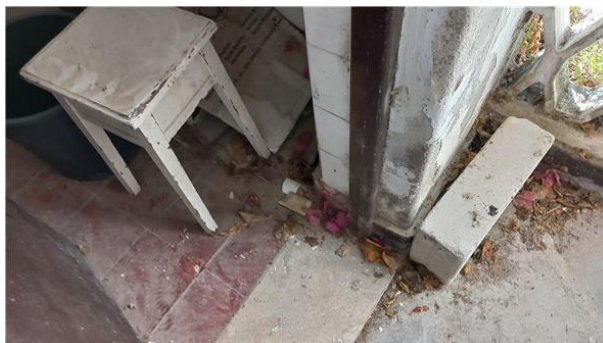
## PRELEVEMENT : P077

<b>Nom du client</b>	<b>Numéro de dossier</b>	<b>Pièce ou local</b>
MINISTERE DE L'EUROPE ET DES AFFAIRES ETRANGERES	15547605	R+2 - Sanitaires
<b>Matériau</b>	<b>Date de prélèvement</b>	<b>Nom de l'opérateur</b>
Plinthe - Plinthe ciment + peinture rouge	19/07/2022	JEZEQUELOU Florian
<b>Localisation</b>		
Mur - A		
<b>Résultat amiante</b>		
absence d'amiante		
<b>DESCRIPTION DU PRELEVEMENT :</b>		
<b>Objet :</b> Plinthe / Plinthe ciment + peinture rouge <b>Support :</b>  <b>Taille :</b> 0 cm

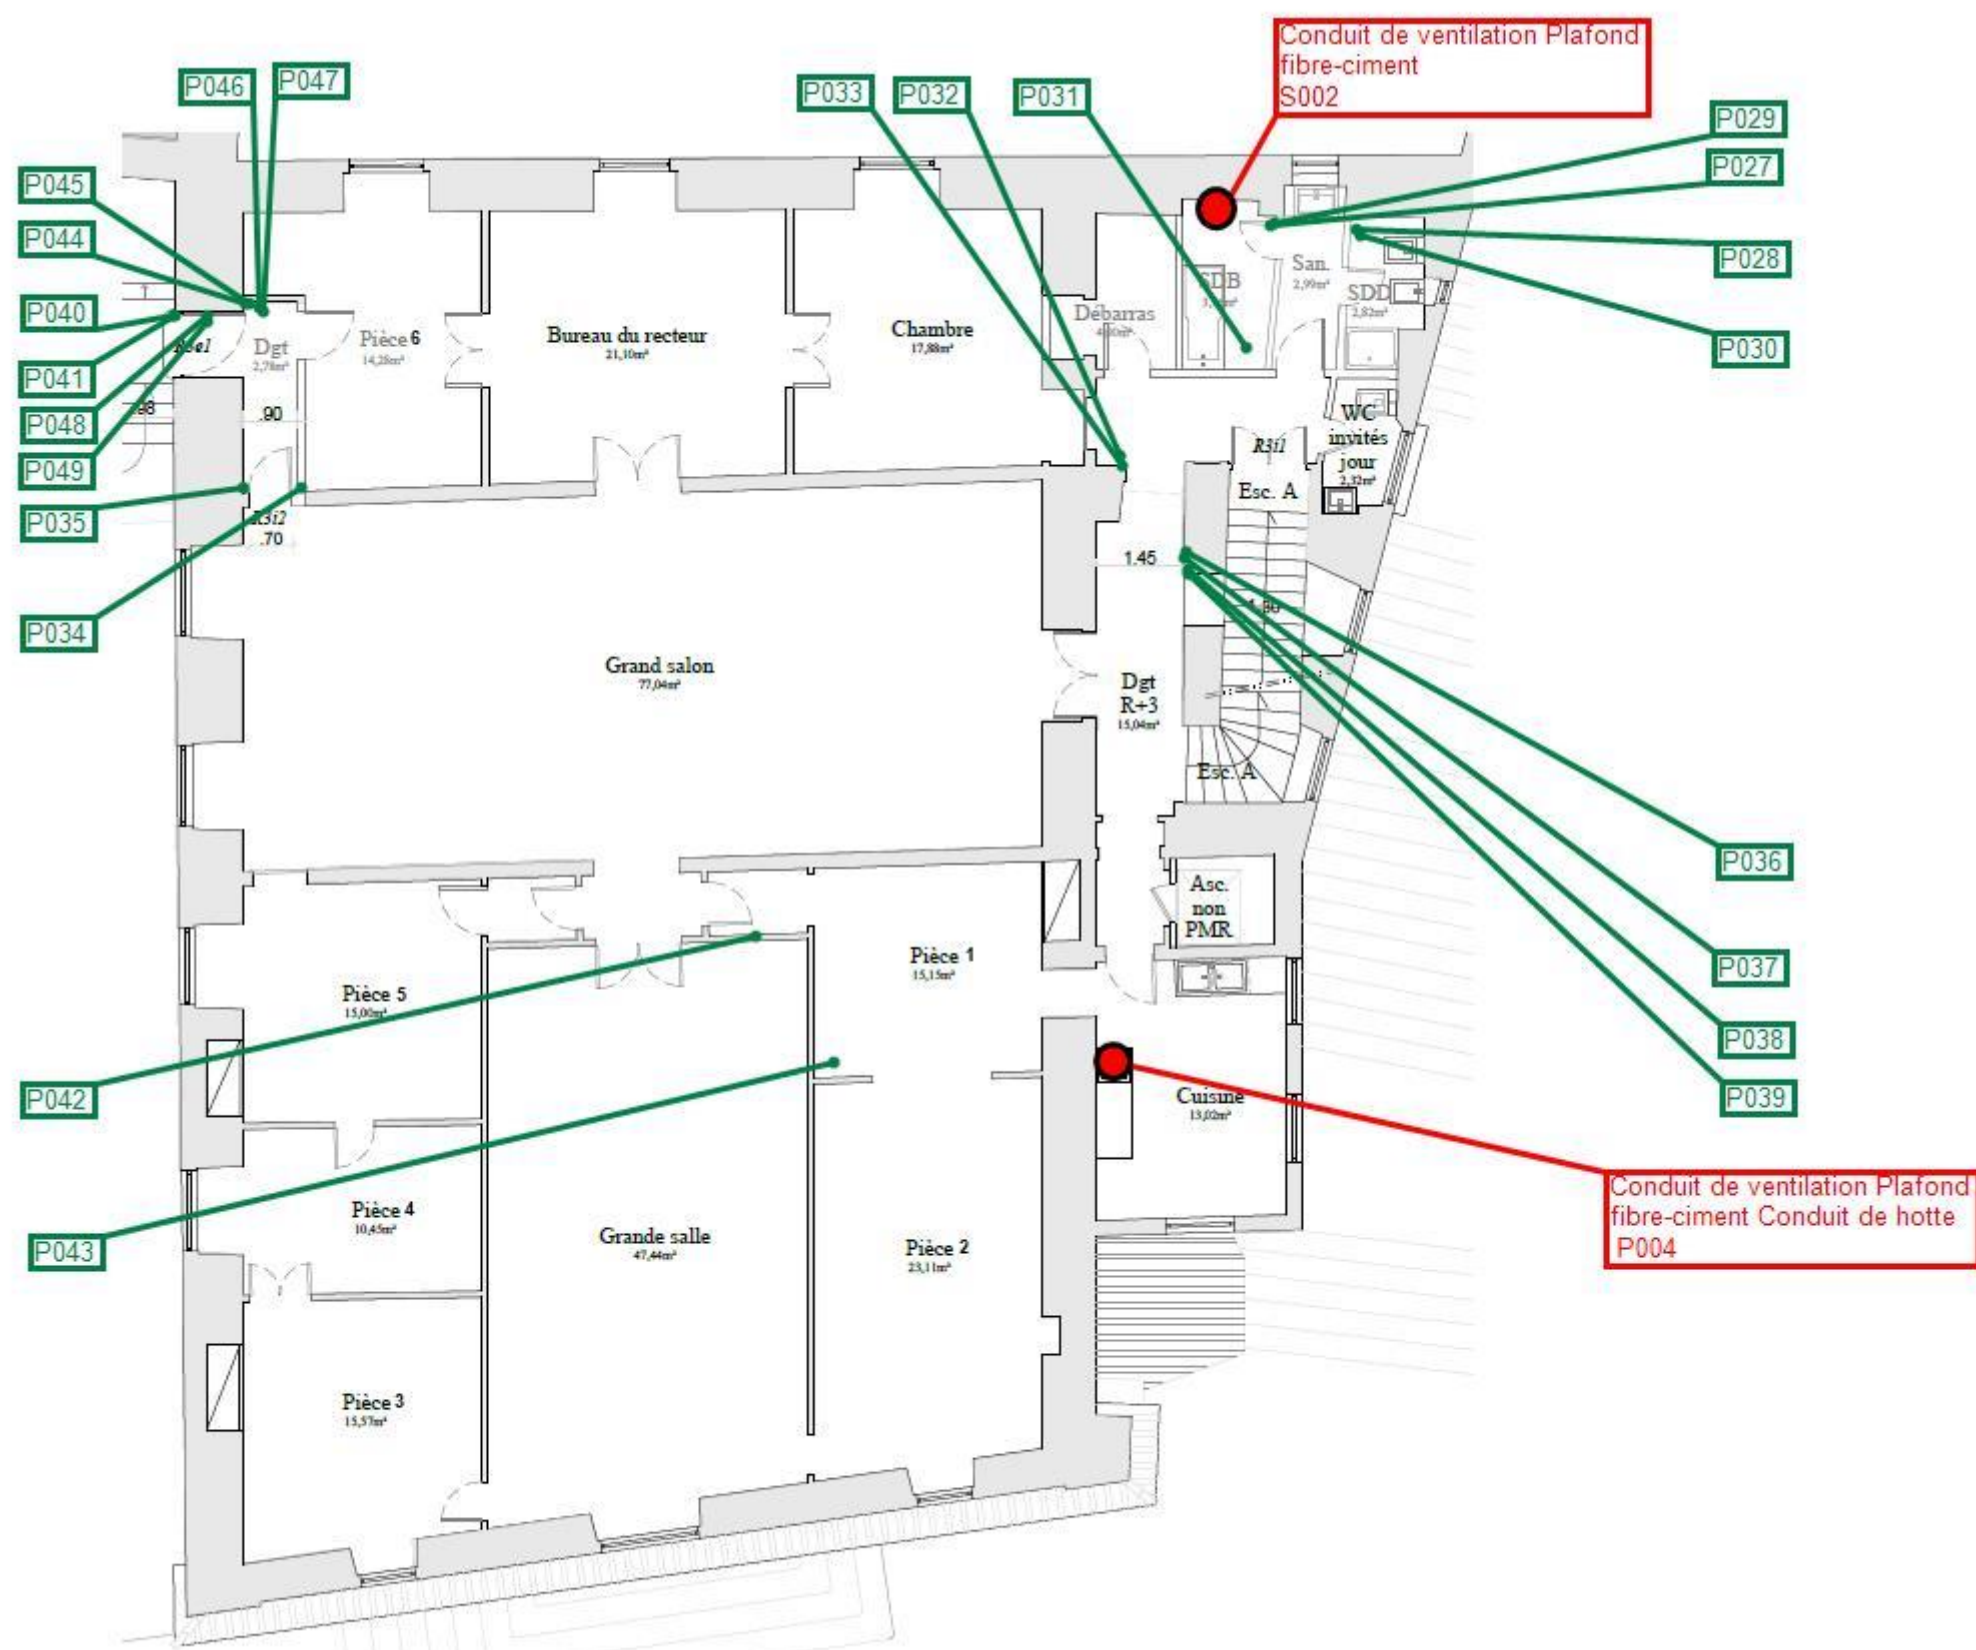
Planche de repérage des matériaux et produits contenant de l'amiante		
Client :	MINISTERE DE L'EUROPE		
N° dossier :	15547605		
N° planche :	16/18	Version :	0
Type :	Croquis		
Date	11/08/2022		
Intervenant :	JEZEQUELOU Florian		
Origine du plan :	Cabinet de diagnostics		
Titre :	R+3 (2)

Conduit de ventilation en fibres-ciment (P004, S002)

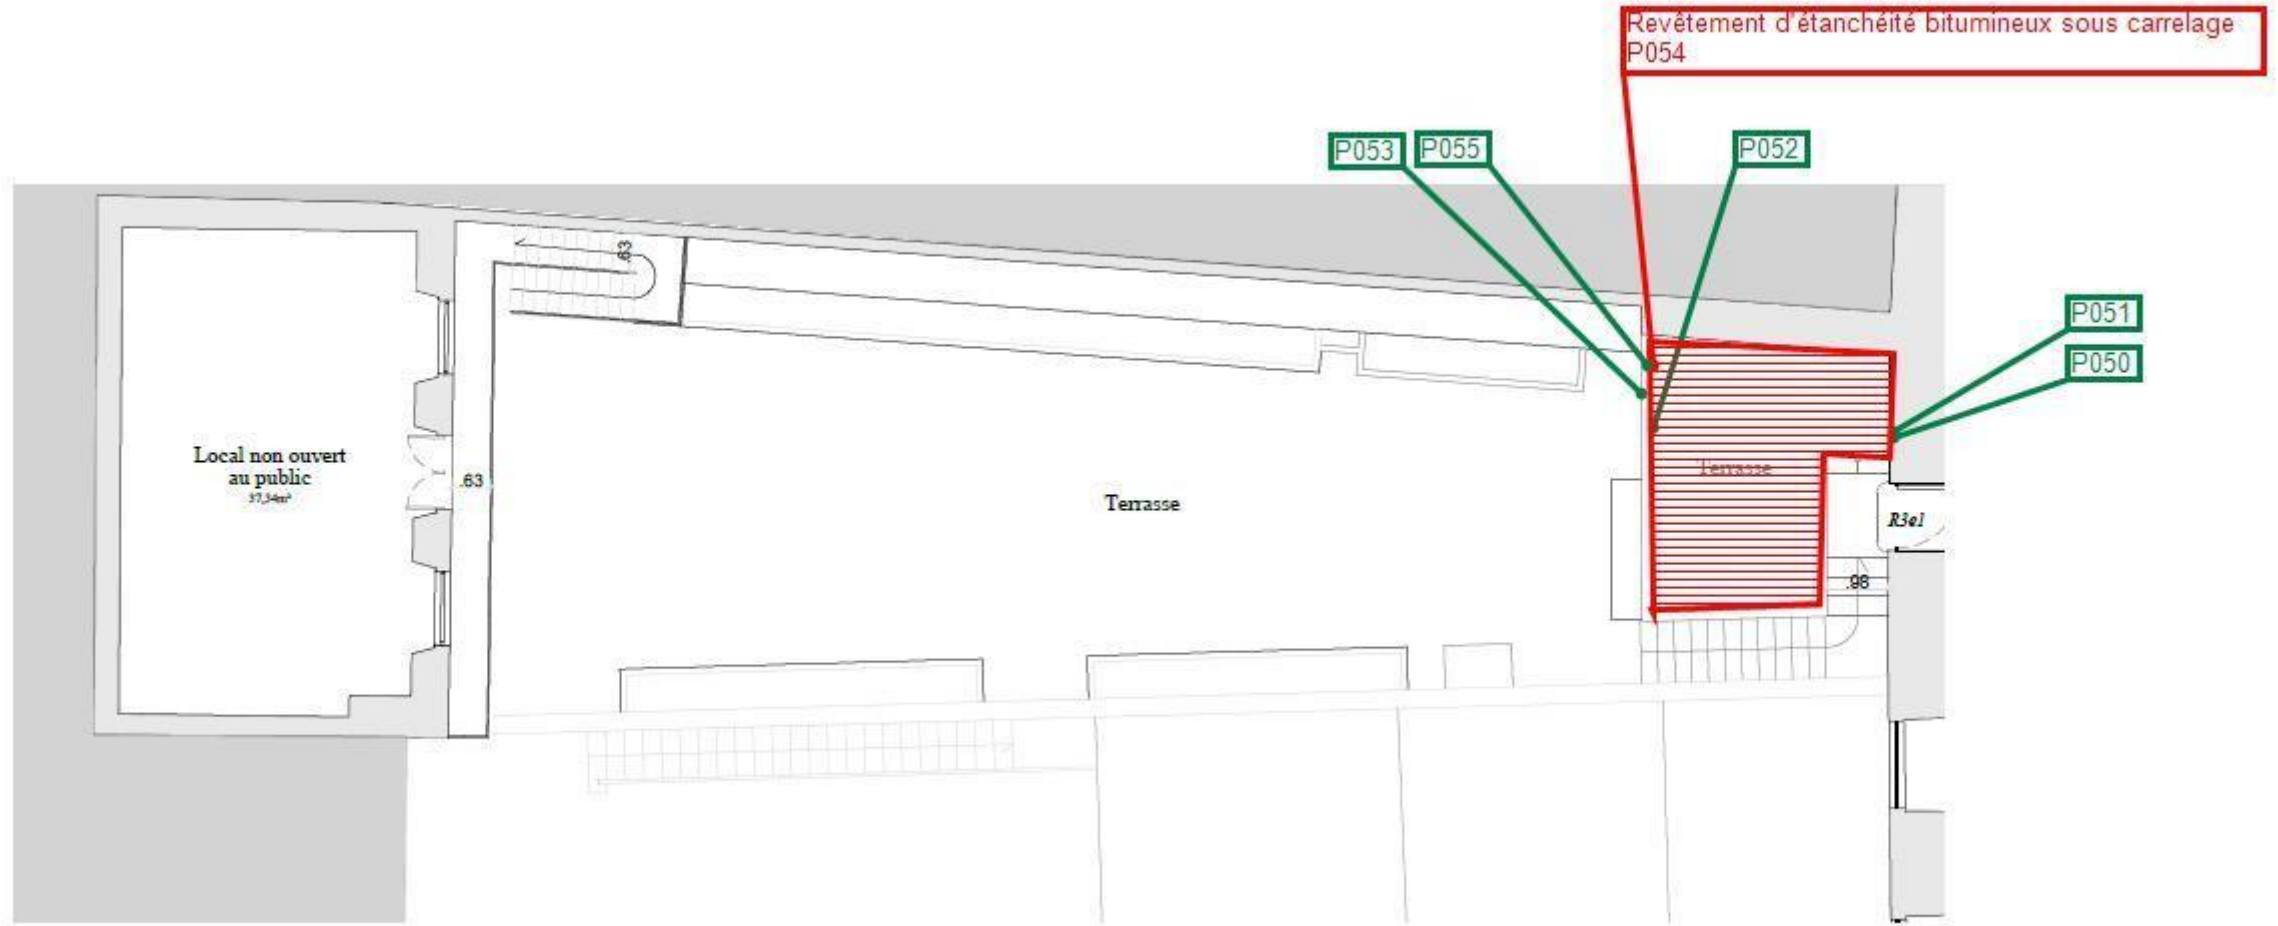
Revêtement d'étanchéité bitumineux sous carrelage (P054)

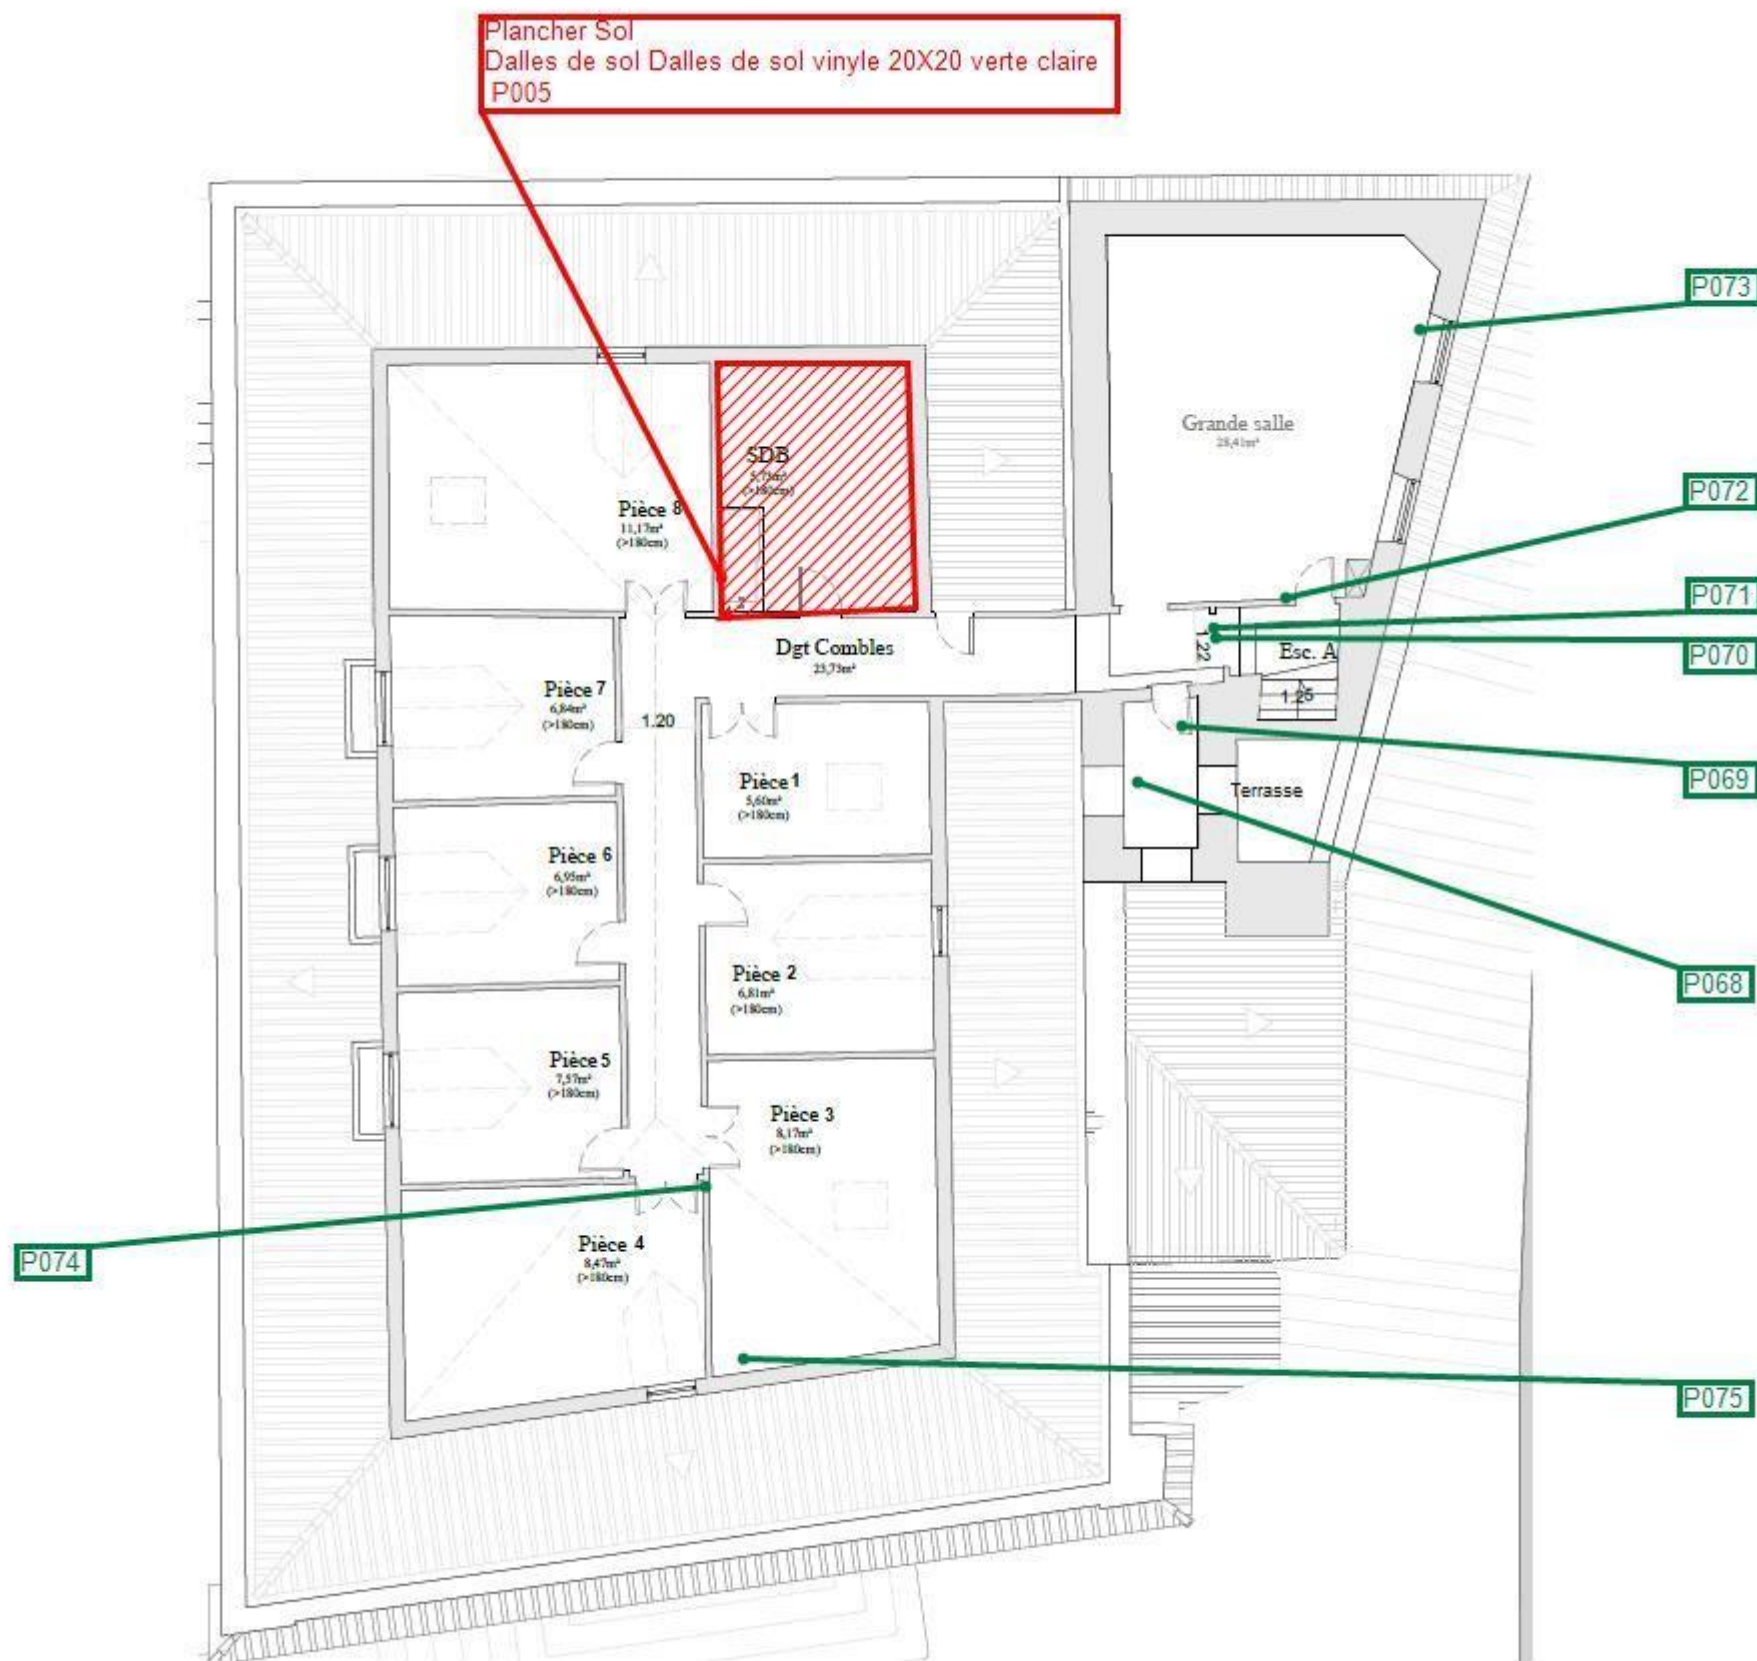
Dalle de sol vinyle 20X20  
verte claire (P005)
