DOSSIER DE DIAGNOSTIC TECHNIQUE

Référence : 002EW300629
A communiquer pour toute correspondance
Réalisé le : 09/09/2024
Référence mandataire : Bâtiment 25 -
CASERNE VAILLANT

Bâtiment 25 - CASERNE VAILLANT
22 Avenue Garibaldi
21000 DIJON

Rapport de repérage des matériaux et produits contenant de l'amiante avant démolition d'un immeuble bâti

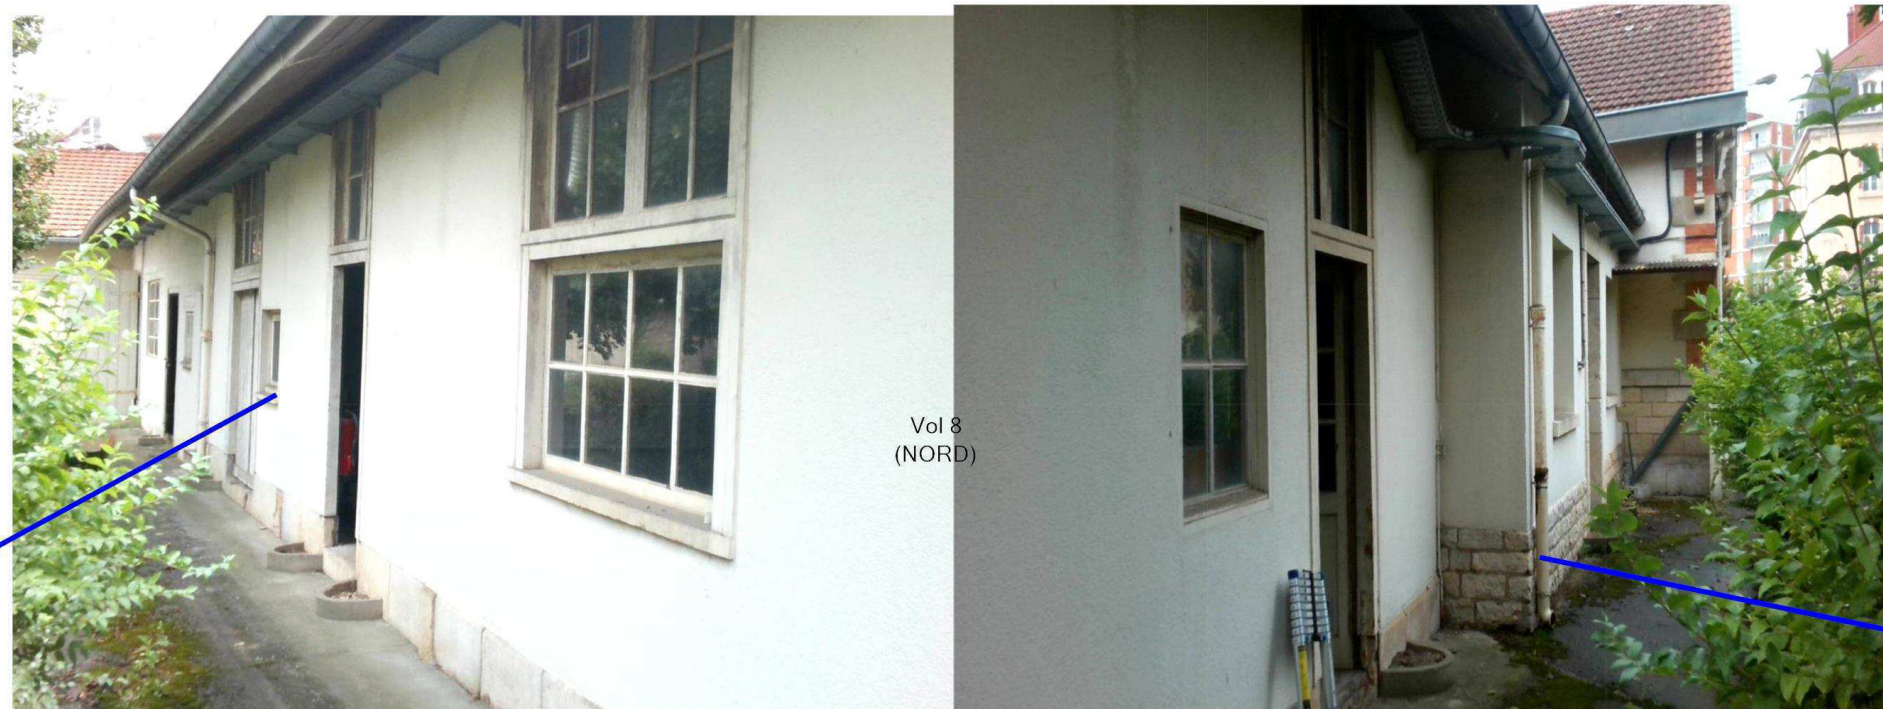
Vol 8
(NORD)

Localisation du prélèvement négatif

P31

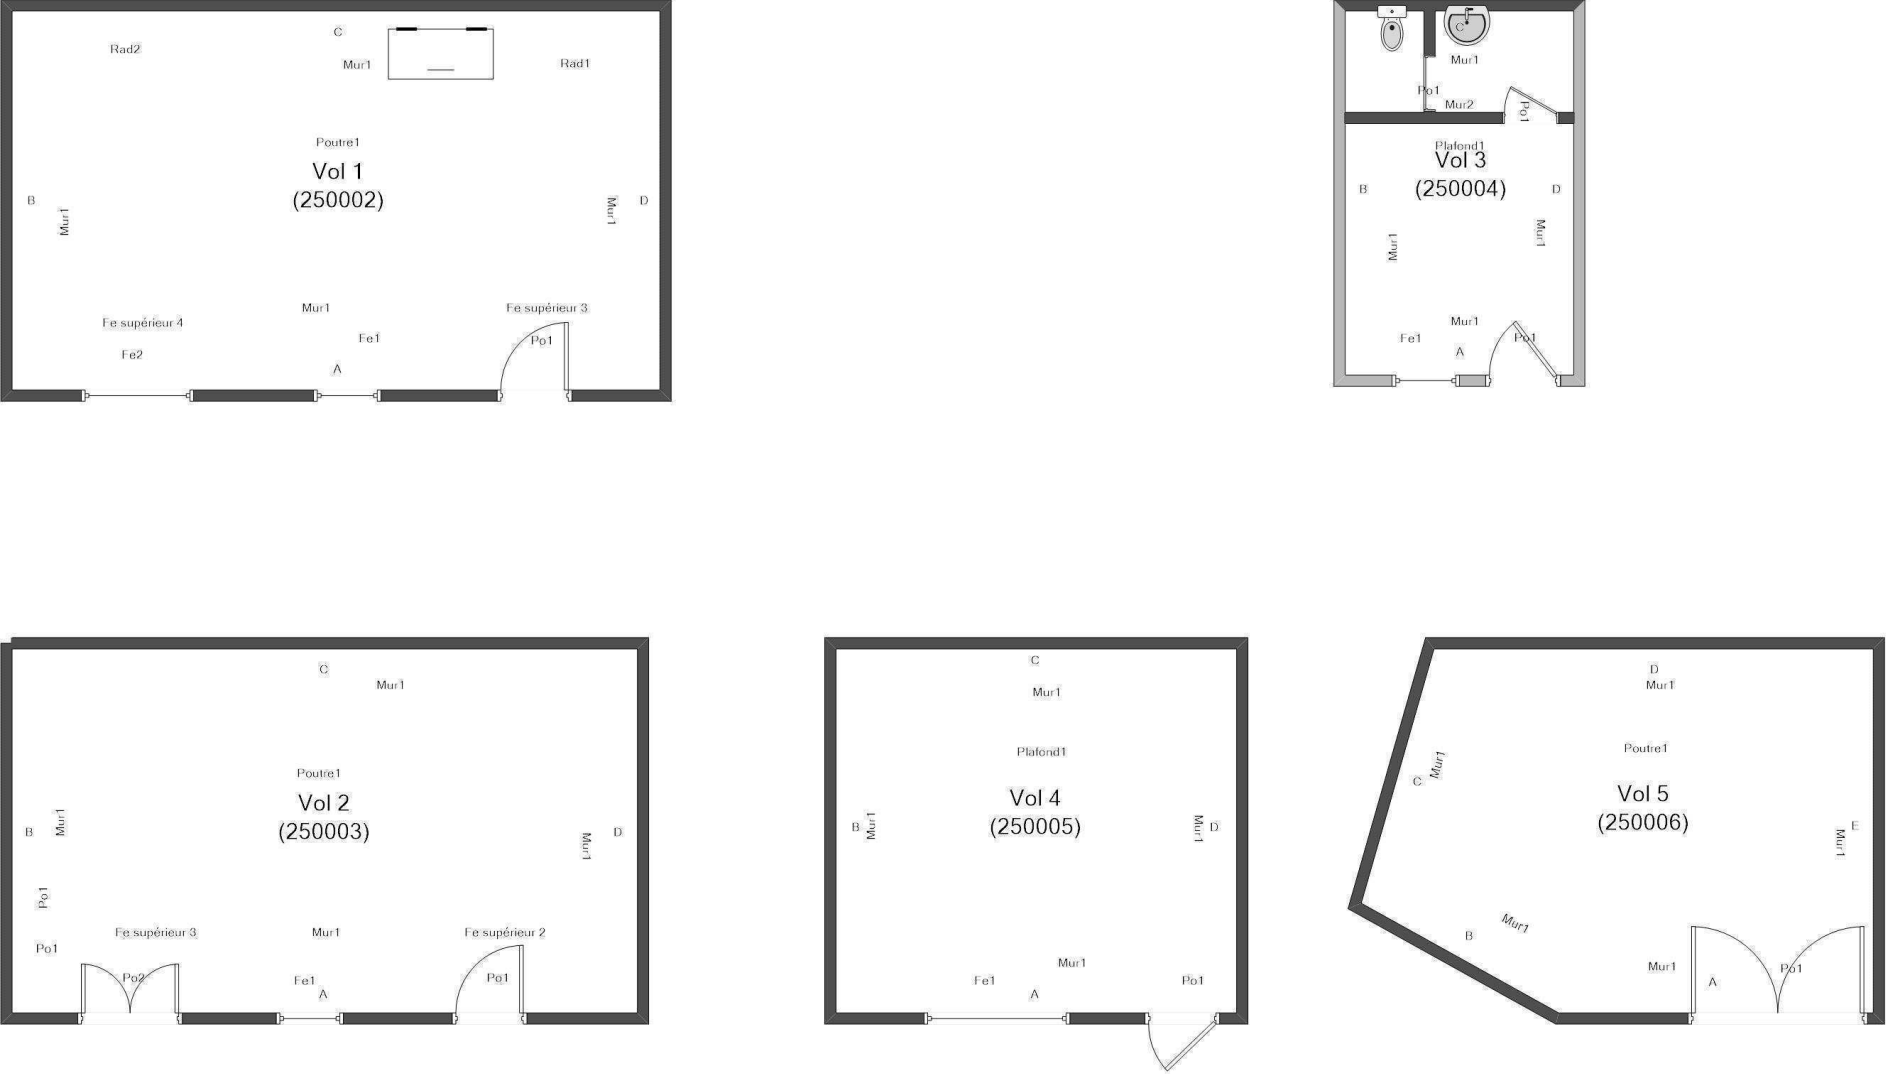
BAT 25 RDC - PLAN DE REPÉRAGE - ÉLÉMENTS AVEC ET SANS PLOMB				Référence: 002EW300629	
<div>

</div>				Légende	
					Volume et élément contenant du plomb
AC ENVIRONNEMENT		Adresse du bien	Désignation	Date intervention	Technicien intervenant
		22 Avenue Garibaldi 21000 DIJON	Bâtiment 25 - CASERNE VAILLANT	09/09/2024	MOUGIN GREGORY

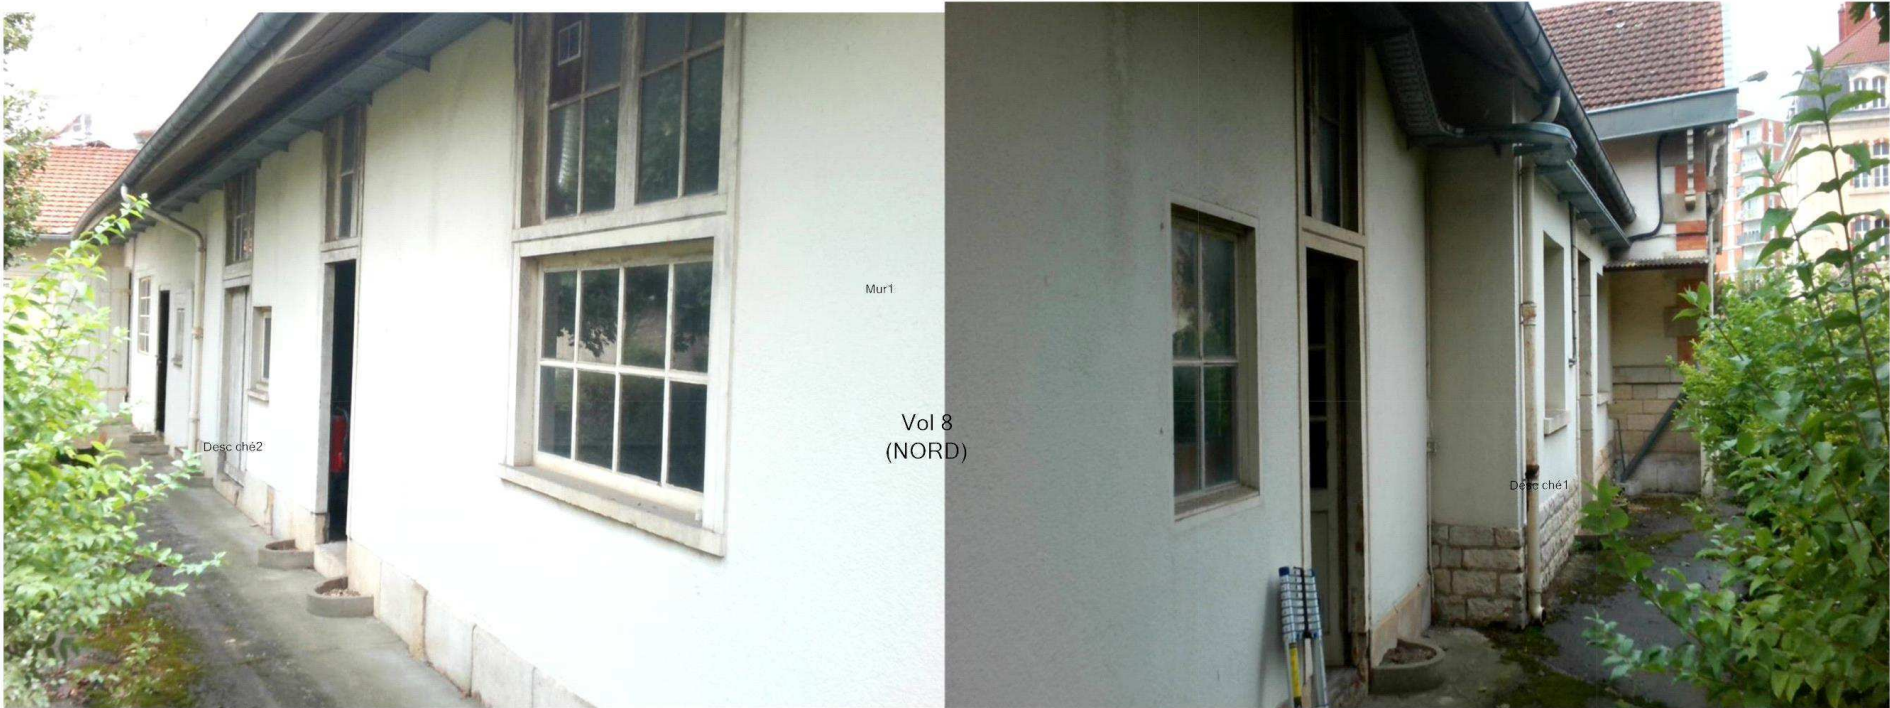
Volume et élément contenant du plomb

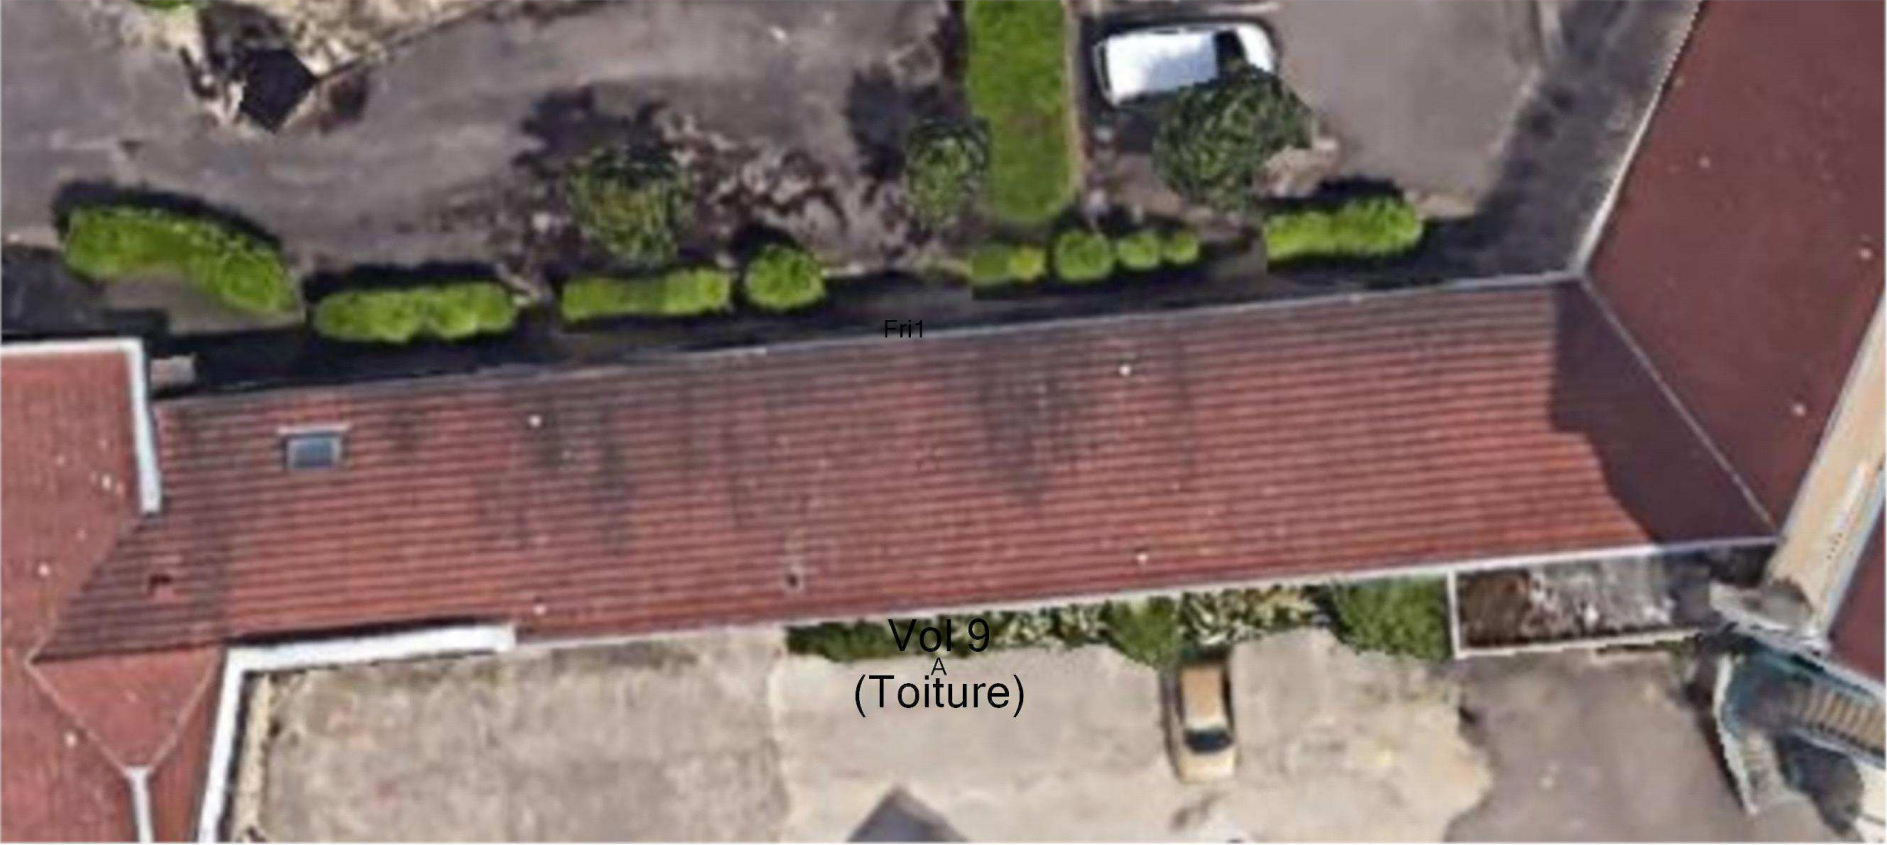
TOITURE - PLAN DE REPÉRAGE - ELÉMENTS AVEC ET SANS PLOMB				Référence: 002EW300629
<div>

</div>				Légende
				<div><div></div><div>Volume et élément contenant du plomb</div></div>
<div>
