**Rapport de mission de repérage des matériaux et
produits contenant de l'amiante avant réalisation de
travaux dans un immeuble bâti**

RAPPORT N° A319531187

IFREMER BATIMENT S 502 Bâtiment
rue DE L'ILE D'YEU
44311 NANTES CEDEX 3

**N° D'AFFAIRE : A319531187
RAPPORT ETABLI LE : 06/07/2020**

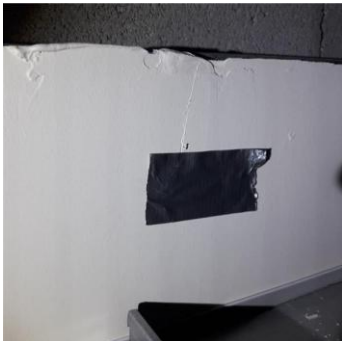
PRELEVEMENT : D009		
Emplacement

Nom du client	Numéro de dossier	Pièce ou local
INSTITUT FRANCAIS DE RECHERCHE POUR L'EXPLOITATION DE LA MER	A319531187	R+1 - S100 Circulation
Matériau	Date de prélèvement	Nom de l'opérateur
bande calicot - Peinture	30/06/2020	GRIMAUD Julien
Localisation		
Cloison/ doublage n°1 - A		
Résultat amiante		
Absence d'amiante		
DESCRIPTION DU PRELEVEMENT :		
Objet		
bande calicot / Peinture		
DETAIL DES COUCHES DU PRELEVEMENT :		
Référence Couche	Description visuelle	Epaisseur (cm)
CUST 01	Matériau souple fibreux de type papier, carton (beige) + (marron)	0
RAW PRODUCT	Matériau de type peinture (beige) ; matériau semi-dur de type enduit (blanc) ; matériau souple fibreux de type papier, carton (beige) + (marron) ; matériau semi-dur de type plâtre (blanc)	0
DETAIL DES RESULTATS :		
Référence Couche	PV analyse Amiante	Conclusion amiante
CUST 01	AR-20-NS-030954-01	Fibres d'amiante non détectées

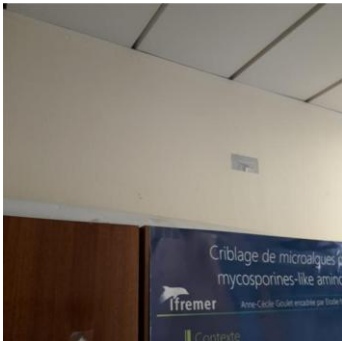
PRELEVEMENT : D010		
Emplacement

Nom du client	Numéro de dossier	Pièce ou local
INSTITUT FRANCAIS DE RECHERCHE POUR L'EXPLOITATION DE LA MER	A319531187	R+1 - S172
Matériau	Date de prélèvement	Nom de l'opérateur
bande calicot - Peinture	30/06/2020	GRIMAUD Julien
Localisation		
Cloison/ doublage n°1 - A		
Résultat amiante		
Absence d'amiante		
DESCRIPTION DU PRELEVEMENT :		
Objet		
bande calicot / Peinture		
DETAIL DES COUCHES DU PRELEVEMENT :		
Référence Couche	Description visuelle	Epaisseur (cm)
RAW PRODUCT	Matériau de type peinture (beige) ; matériau semi-dur de type enduit (blanc) ; matériau souple fibreux de type papier, carton (beige) + (marron) en traces ; matériau semi-dur de type plâtre (blanc)	0
DETAIL DES RESULTATS :		
Référence Couche	PV analyse Amiante	Conclusion amiante
RAW PRODUCT	AR-20-NS-030954-01	Fibres d'amiante non détectées

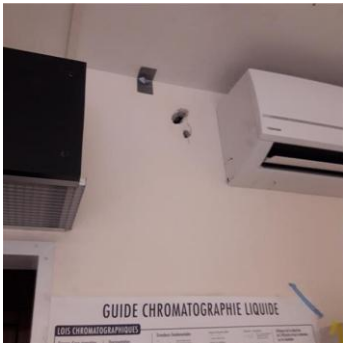
PRELEVEMENT : D011		
Emplacement

Nom du client	Numéro de dossier	Pièce ou local
INSTITUT FRANCAIS DE RECHERCHE POUR L'EXPLOITATION DE LA MER	A319531187	R+1 - S175
Matériau	Date de prélèvement	Nom de l'opérateur
bande calicot - Peinture	30/06/2020	GRIMAUD Julien
Localisation		
Cloison/ doublage n°1 - A		
Résultat amiante		
Absence d'amiante		
DESCRIPTION DU PRELEVEMENT :		
Objet		
bande calicot / Peinture		
DETAIL DES COUCHES DU PRELEVEMENT :		
Référence Couche	Description visuelle	Epaisseur (cm)
RAW PRODUCT	Matériau de type peinture (blanc) ; matériau semi-dur de type enduit (blanc) ; matériau souple fibreux de type papier, carton (beige) + (marron) en traces ; matériau semi-dur de type plâtre (rose)	0
CUST 01	Matériau souple fibreux de type papier, carton (beige) + (marron)	0
DETAIL DES RESULTATS :		
Référence Couche	PV analyse Amiante	Conclusion amiante
RAW PRODUCT	AR-20-NS-030954-01	Fibres d'amiante non détectées

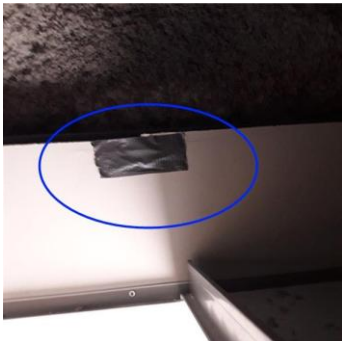
PRELEVEMENT : D012		
Emplacement

Nom du client	Numéro de dossier	Pièce ou local
INSTITUT FRANCAIS DE RECHERCHE POUR L'EXPLOITATION DE LA MER	A319531187	R+2 - S200 Circulation
Matériau	Date de prélèvement	Nom de l'opérateur
bande calicot - Peinture	30/06/2020	GRIMAUD Julien
Localisation		
Cloison/ doublage n°1 - A		
Résultat amiante		
Absence d'amiante		
DESCRIPTION DU PRELEVEMENT :		
Objet		
bande calicot / Peinture		
DETAIL DES COUCHES DU PRELEVEMENT :		
Référence Couche	Description visuelle	Epaisseur (cm)
RAW PRODUCT	Matériau de type peinture (beige) ; matériau semi-dur de type enduit (blanc) ; matériau souple fibreux de type papier, carton (beige) + (marron) en traces ; matériau semi-dur de type plâtre (blanc)	0
DETAIL DES RESULTATS :		
Référence Couche	PV analyse Amiante	Conclusion amiante
RAW PRODUCT	AR-20-NS-030954-01	Fibres d'amiante non détectées

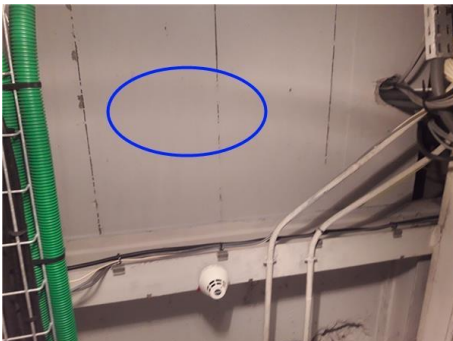
PRELEVEMENT : F013		
Emplacement

Nom du client	Numéro de dossier	Pièce ou local
INSTITUT FRANCAIS DE RECHERCHE POUR L'EXPLOITATION DE LA MER	A319531187	R+1 - S136
Matériau	Date de prélèvement	Nom de l'opérateur
peinture sur hourdis ciment - Peinture	23/06/2020	GRIMAUD Julien
Localisation		
Plafond - Plafond		
Résultat amiante		
Absence d'amiante		
DESCRIPTION DU PRELEVEMENT :		
Objet		
peinture sur hourdis ciment / Peinture		
DETAIL DES COUCHES DU PRELEVEMENT :		
Référence Couche	Description visuelle	Epaisseur (cm)
RAW PRODUCT	Matériau de type peinture (gris) ; matériau dur de type ciment (gris)	0
DETAIL DES RESULTATS :		
Référence Couche	PV analyse Amiante	Conclusion amiante
RAW PRODUCT	AR-20-NS-029670-01	Fibres d'amiante non détectées

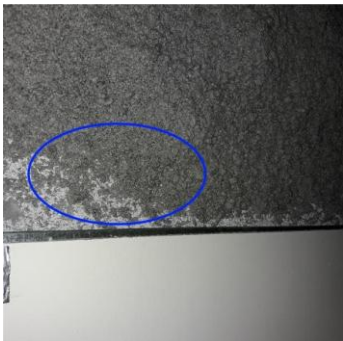
PRELEVEMENT : D013		
Emplacement

Nom du client	Numéro de dossier	Pièce ou local
INSTITUT FRANCAIS DE RECHERCHE POUR L'EXPLOITATION DE LA MER	A319531187	R+2 - S200 Circulation
Matériau	Date de prélèvement	Nom de l'opérateur
Flocage et enduit ciment	30/06/2020	GRIMAUD Julien
Localisation		
Plafond - Plafond		
Résultat amiante		
Absence d'amiante		
DESCRIPTION DU PRELEVEMENT :		
Objet		
Flocage et enduit ciment		
DETAIL DES COUCHES DU PRELEVEMENT :		
Référence Couche	Description visuelle	Epaisseur (cm)
RAW PRODUCT	Matériau de type peinture (blanc) ; matériau semi-dur de type enduit (gris) (cémenteux) ; matériau friable fibreux de type flocage (gris)	0
DETAIL DES RESULTATS :		
Référence Couche	PV analyse Amiante	Conclusion amiante
RAW PRODUCT	AR-20-NS- 030954-01	Fibres d'amiante non détectées

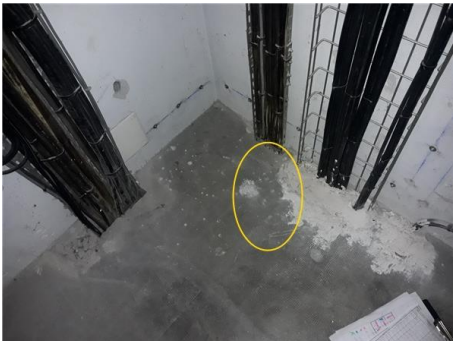
PRELEVEMENT : A014		
Emplacement

Nom du client	Numéro de dossier	Pièce ou local
INSTITUT FRANCAIS DE RECHERCHE POUR L'EXPLOITATION DE LA MER	A319531187	RDC - S036
Matériau	Date de prélèvement	Nom de l'opérateur
rageage gris et enduit platreaux de bouchage - Enduit	24/02/2020	GRIMAUD Julien
Localisation		
SOL - A		
Résultat amiante		
Absence d'amiante		
DESCRIPTION DU PRELEVEMENT :		
Objet		
rageage gris et enduit platreaux de bouchage / Enduit		
DETAIL DES COUCHES DU PRELEVEMENT :		
Référence Couche	Description visuelle	Epaisseur (cm)
RAW PRODUCT	Matériau semi-dur de type enduit (blanc) ; matériau dur de type mortier, béton, chape (gris)	0
DETAIL DES RESULTATS :		
Référence Couche	PV analyse Amiante	Conclusion amiante
RAW PRODUCT	AR-20-NS-015267-01	Fibres d'amiante non détectées

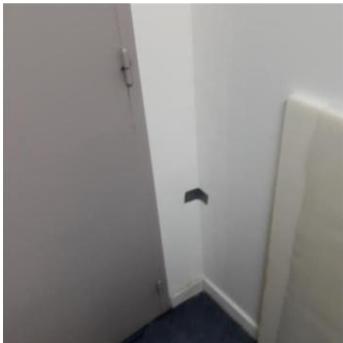
PRELEVEMENT : D014		
Emplacement

Nom du client	Numéro de dossier	Pièce ou local
INSTITUT FRANCAIS DE RECHERCHE POUR L'EXPLOITATION DE LA MER	A319531187	R+2 - S262
Matériau	Date de prélèvement	Nom de l'opérateur
bande calicot - Peinture	30/06/2020	GRIMAUD Julien
Localisation		
Cloison/ doublage n°1 - A		
Résultat amiante		
Absence d'amiante		
DESCRIPTION DU PRELEVEMENT :		
Objet		
bande calicot / Peinture		
DETAIL DES COUCHES DU PRELEVEMENT :		
Référence Couche	Description visuelle	Epaisseur (cm)
RAW PRODUCT	Matériau de type peinture (blanc) ; matériau semi-dur de type enduit (blanc) ; matériau souple fibreux de type papier, carton (beige) + (marron) en traces ; matériau semi-dur de type plâtre (blanc)	0
CUST 01	Matériau souple fibreux de type papier, carton (beige) + (marron)	0
DETAIL DES RESULTATS :		
Référence Couche	PV analyse Amiante	Conclusion amiante
RAW PRODUCT	AR-20-NS-030954-01	Fibres d'amiante non détectées

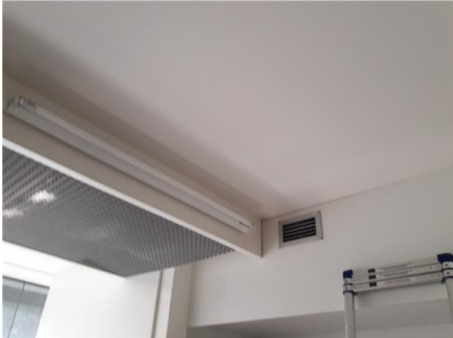
PRELEVEMENT : F015		
Emplacement

Nom du client	Numéro de dossier	Pièce ou local
INSTITUT FRANCAIS DE RECHERCHE POUR L'EXPLOITATION DE LA MER	A319531187	R+1 - S179
Matériau	Date de prélèvement	Nom de l'opérateur
peinture et enduit plâtreux - Peinture	23/06/2020	GRIMAUD Julien
Localisation		
Plafond - Plafond		
Résultat amiante		
Absence d'amiante		
DESCRIPTION DU PRELEVEMENT :		
Objet		
peinture et enduit plâtreux / Peinture		
DETAIL DES COUCHES DU PRELEVEMENT :		
Référence Couche	Description visuelle	Epaisseur (cm)
RAW PRODUCT	Matériau de type peinture (blanc) ; matériau souple fibreux de type papier, carton (beige) + (marron) en traces ; matériau semi-dur de type enduit (rose) (plâtreux)	0
CUST 01	Matériau souple fibreux de type papier, carton (beige) + (marron)	0
DETAIL DES RESULTATS :		
Référence Couche	PV analyse Amiante	Conclusion amiante
RAW PRODUCT	AR-20-NS-029670-01	Fibres d'amiante non détectées

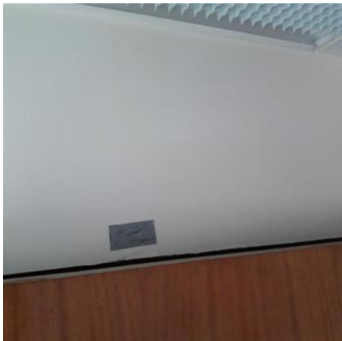
PRELEVEMENT : D015		
Emplacement

Nom du client	Numéro de dossier	Pièce ou local
INSTITUT FRANCAIS DE RECHERCHE POUR L'EXPLOITATION DE LA MER	A319531187	R+2 - S226
Matériau	Date de prélèvement	Nom de l'opérateur
bande calicot - Peinture	30/06/2020	GRIMAUD Julien
Localisation		
Cloison/ doublage n°1 - A		
Résultat amiante		
Absence d'amiante		
DESCRIPTION DU PRELEVEMENT :		
Objet		
bande calicot / Peinture		
DETAIL DES COUCHES DU PRELEVEMENT :		
Référence Couche	Description visuelle	Epaisseur (cm)
RAW PRODUCT	Matériau de type peinture (beige) ; matériau semi-dur de type enduit (blanc) ; matériau souple fibreux de type papier, carton (beige) + (marron) en traces ; matériau semi-dur de type plâtre (blanc)	0
CUST 01	Matériau souple fibreux de type papier, carton (beige) + (marron)	0
DETAIL DES RESULTATS :		
Référence Couche	PV analyse Amiante	Conclusion amiante
RAW PRODUCT	AR-20-NS-030954-01	Fibres d'amiante non détectées

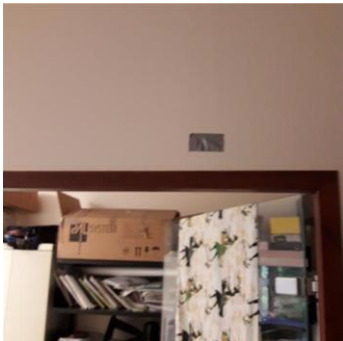
PRELEVEMENT : D017		
Emplacement

Nom du client	Numéro de dossier	Pièce ou local
INSTITUT FRANCAIS DE RECHERCHE POUR L'EXPLOITATION DE LA MER	A319531187	R+2 - S257
Matériau	Date de prélèvement	Nom de l'opérateur
bande calicot - Peinture	30/06/2020	GRIMAUD Julien
Localisation		
Cloison/ doublage n°1 - A		
Résultat amiante		
Absence d'amiante		
DESCRIPTION DU PRELEVEMENT :		
Objet		
bande calicot / Peinture		
DETAIL DES COUCHES DU PRELEVEMENT :		
Référence Couche	Description visuelle	Epaisseur (cm)
RAW PRODUCT	Matériau de type peinture (beige) ; matériau semi-dur de type enduit (blanc) ; matériau souple fibreux de type papier, carton (beige) + (marron) ; matériau semi-dur de type plâtre (blanc)	0
CUST 01	Matériau souple fibreux de type papier, carton (beige) + (marron)	0
DETAIL DES RESULTATS :		
Référence Couche	PV analyse Amiante	Conclusion amiante
RAW PRODUCT	AR-20-NS-030954-01	Fibres d'amiante non détectées

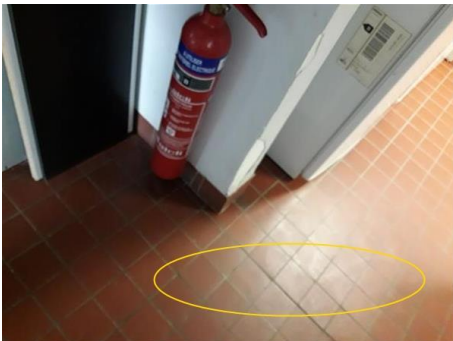
PRELEVEMENT : A019		
Emplacement

Nom du client	Numéro de dossier	Pièce ou local
INSTITUT FRANCAIS DE RECHERCHE POUR L'EXPLOITATION DE LA MER	A319531187	RDC - S095
Matériau	Date de prélèvement	Nom de l'opérateur
Colle de carrelage - carrelage rouge	24/02/2020	GRIMAUD Julien
Localisation		
sol n°1 - A		
Résultat amiante		
Absence d'amiante		
DESCRIPTION DU PRELEVEMENT :		
Objet		
Colle de carrelage / carrelage rouge		
DETAIL DES COUCHES DU PRELEVEMENT :		
Référence Couche	Description visuelle	Epaisseur (cm)
RAW PRODUCT	Matériau dur de type carrelage, faïence (rouge) ; matériau dur de type ciment-colle (gris)	0
DETAIL DES RESULTATS :		
Référence Couche	PV analyse Amiante	Conclusion amiante
RAW PRODUCT	AR-20-NS-015267-01	Fibres d'amiante non détectées

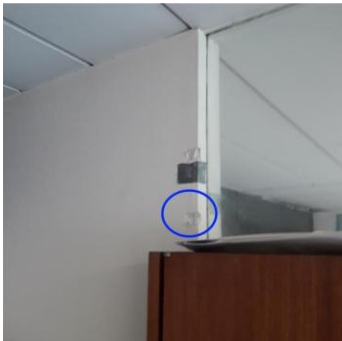
PRELEVEMENT : D019		
Emplacement

Nom du client	Numéro de dossier	Pièce ou local
INSTITUT FRANCAIS DE RECHERCHE POUR L'EXPLOITATION DE LA MER	A319531187	R+2 - S209
Matériau	Date de prélèvement	Nom de l'opérateur
bande calicot - Peinture	30/06/2020	GRIMAUD Julien
Localisation		
Cloison/ doublage n°2 - A		
Résultat amiante		
Absence d'amiante		
Commentaires		
prelevement a cote de prelevement C27		
DESCRIPTION DU PRELEVEMENT :		
Objet		
bande calicot / Peinture		
DETAIL DES COUCHES DU PRELEVEMENT :		
Référence Couche	Description visuelle	Epaisseur (cm)
CUST 01	Matériau souple fibreux de type papier, carton (beige) + (marron)	0
RAW PRODUCT	Matériau de type peinture (beige) ; matériau souple fibreux de type papier, carton (beige) + (marron) en traces ; matériau semi-dur de type plâtre (blanc)	0
DETAIL DES RESULTATS :		
Référence Couche	PV analyse Amiante	Conclusion amiante
CUST 01	AR-20-NS-030954-01	Fibres d'amiante non détectées

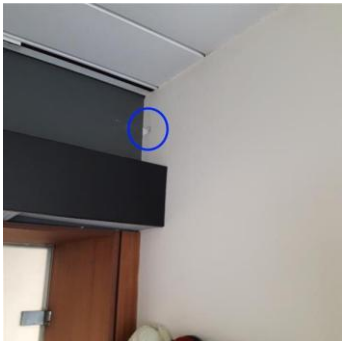
PRELEVEMENT : D020		
Emplacement

Nom du client	Numéro de dossier	Pièce ou local
INSTITUT FRANCAIS DE RECHERCHE POUR L'EXPLOITATION DE LA MER	A319531187	R+2 - S209
Matériau	Date de prélèvement	Nom de l'opérateur
bande calicot - Peinture	30/06/2020	GRIMAUD Julien
Localisation		
Cloison/ doublage n°3 - A		
Résultat amiante		
Absence d'amiante		
DESCRIPTION DU PRELEVEMENT :		
Objet		
bande calicot / Peinture		
DETAIL DES COUCHES DU PRELEVEMENT :		
Référence Couche	Description visuelle	Epaisseur (cm)
RAW PRODUCT	Matériau de type peinture (beige) ; matériau semi-dur de type enduit (blanc) ; matériau souple fibreux de type papier, carton (beige) + (marron) en traces ; matériau semi-dur de type plâtre (blanc)	0
CUST 01	Matériau souple fibreux de type papier, carton (beige) + (marron)	0
DETAIL DES RESULTATS :		
Référence Couche	PV analyse Amiante	Conclusion amiante
RAW PRODUCT	AR-20-NS-030954-01	Fibres d'amiante non détectées

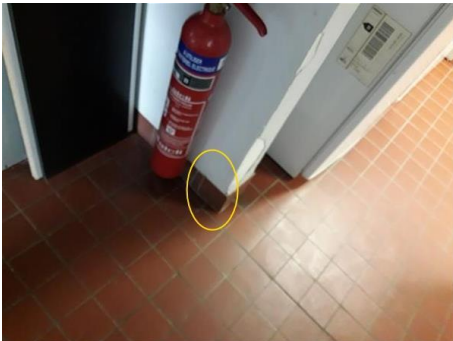
PRELEVEMENT : A020		
Emplacement

Nom du client	Numéro de dossier	Pièce ou local
INSTITUT FRANCAIS DE RECHERCHE POUR L'EXPLOITATION DE LA MER	A319531187	RDC - S095
Matériau	Date de prélèvement	Nom de l'opérateur
colle de plinthe - carrelage rouge	24/02/2020	GRIMAUD Julien
Localisation		
Revêtement de murs - A		
Résultat amiante		
Absence d'amiante		
DESCRIPTION DU PRELEVEMENT :		
Objet		
colle de plinthe / carrelage rouge		
DETAIL DES COUCHES DU PRELEVEMENT :		
Référence Couche	Description visuelle	Epaisseur (cm)
CUST 01	Matériau souple fibreux de type papier, carton (marron)	0
RAW PRODUCT	Matériau dur de type carrelage, faïence (rouge) ; matériau dur de type ciment-colle (gris) ; matériau souple fibreux de type papier, carton (marron) en traces	0
DETAIL DES RESULTATS :		
Référence Couche	PV analyse Amiante	Conclusion amiante
CUST 01	AR-20-NS-015267-01	Fibres d'amiante non détectées
RAW PRODUCT	AR-20-NS-015267-01	Fibres d'amiante non détectées

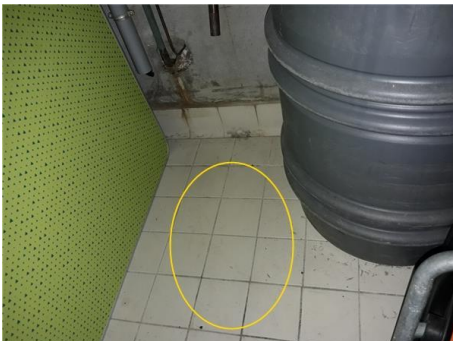
PRELEVEMENT : A023		
Emplacement

Nom du client	Numéro de dossier	Pièce ou local
INSTITUT FRANCAIS DE RECHERCHE POUR L'EXPLOITATION DE LA MER	A319531187	RDC - S094
Matériau	Date de prélèvement	Nom de l'opérateur
Colle de carrelage - carrelage blanc	24/02/2020	GRIMAUD Julien
Localisation		
sol n°1 - A		
Résultat amiante		
Absence d'amiante		
DESCRIPTION DU PRELEVEMENT :		
Objet		
Colle de carrelage / carrelage blanc		
DETAIL DES COUCHES DU PRELEVEMENT :		
Référence Couche	Description visuelle	Epaisseur (cm)
RAW PRODUCT	Matériau dur de type carrelage, faïence (blanc) ; matériau dur de type ciment-colle (gris)	0
DETAIL DES RESULTATS :		
Référence Couche	PV analyse Amiante	Conclusion amiante
RAW PRODUCT	AR-20-NS-015267-01	Fibres d'amiante non détectées

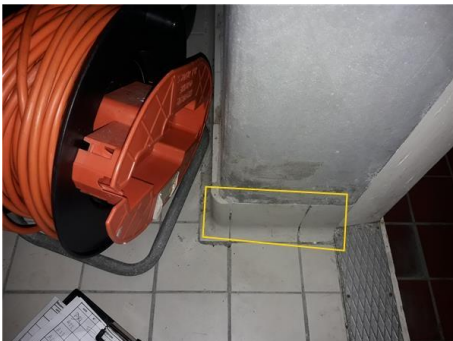
PRELEVEMENT : A024		
Emplacement

Nom du client	Numéro de dossier	Pièce ou local
INSTITUT FRANCAIS DE RECHERCHE POUR L'EXPLOITATION DE LA MER	A319531187	RDC - S094
Matériau	Date de prélèvement	Nom de l'opérateur
colle de plinthe - carrelage blanc	24/02/2020	GRIMAUD Julien
Localisation		
Revêtement de murs - A		
Résultat amiante		
Absence d'amiante		
DESCRIPTION DU PRELEVEMENT :		
Objet		
colle de plinthe / carrelage blanc		
DETAIL DES COUCHES DU PRELEVEMENT :		
Référence Couche	Description visuelle	Epaisseur (cm)
RAW PRODUCT	Matériau dur de type carrelage, faïence (beige) ; matériau dur de type ciment-colle (gris)	0
DETAIL DES RESULTATS :		
Référence Couche	PV analyse Amiante	Conclusion amiante
RAW PRODUCT	AR-20-NS-015267-01	Fibres d'amiante non détectées

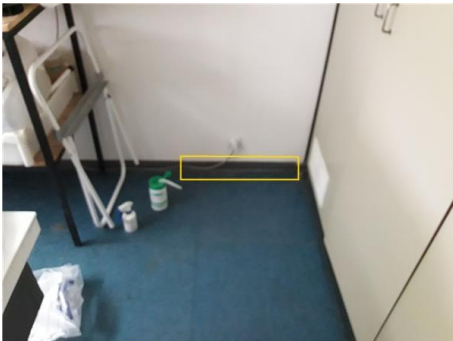
PRELEVEMENT : A026		
Emplacement

Nom du client	Numéro de dossier	Pièce ou local
INSTITUT FRANCAIS DE RECHERCHE POUR L'EXPLOITATION DE LA MER	A319531187	R+1 - S100 Circulation
Matériau	Date de prélèvement	Nom de l'opérateur
colle marron plinthe - plinthe souple	24/02/2020	GRIMAUD Julien
Localisation		
Revêtement de murs - A		
Résultat amiante		
Absence d'amiante		
DESCRIPTION DU PRELEVEMENT :		
Objet		
colle marron plinthe / plinthe souple		
DETAIL DES COUCHES DU PRELEVEMENT :		
Référence Couche	Description visuelle	Epaisseur (cm)
RAW PRODUCT	Matériau semi-dur (bleu)	0
CUST 01	Matériau de type colle (beige) ; matériau semi-dur de type ragréage (gris) ; matériau dur de type mortier, béton, chape (gris)	0
DETAIL DES RESULTATS :		
Référence Couche	PV analyse Amiante	Conclusion amiante
RAW PRODUCT	AR-20-NS-015267-01	Fibres d'amiante non détectées
CUST 01	AR-20-NS-015267-01	Fibres d'amiante non détectées

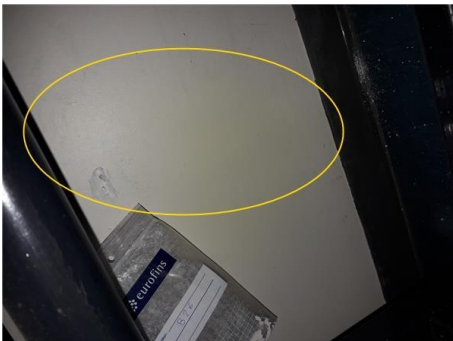
PRELEVEMENT : B026		
Emplacement

Nom du client	Numéro de dossier	Pièce ou local
INSTITUT FRANCAIS DE RECHERCHE POUR L'EXPLOITATION DE LA MER	A319531187	R+2 - S222
Matériau	Date de prélèvement	Nom de l'opérateur
Enduit platreux - Peinture	24/02/2020	GRIMAUD Julien
Localisation		
Cloison pleine - A		
Résultat amiante		
Absence d'amiante		
DESCRIPTION DU PRELEVEMENT :		
Objet		
Enduit platreux / Peinture		
DETAIL DES COUCHES DU PRELEVEMENT :		
Référence Couche	Description visuelle	Epaisseur (cm)
RAW PRODUCT	Matériau de type système d'enduit peinture (blanc) (plâtreux)	0
DETAIL DES RESULTATS :		
Référence Couche	PV analyse Amiante	Conclusion amiante
RAW PRODUCT	AR-20-NS-015451-01	Fibres d'amiante non détectées

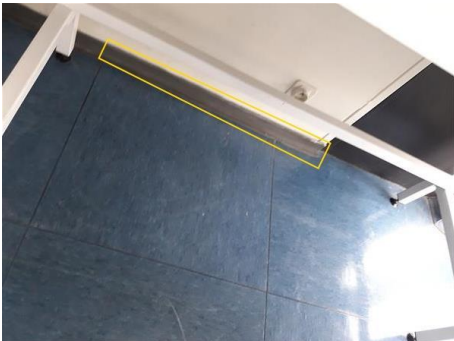
PRELEVEMENT : A028		
Emplacement

Nom du client	Numéro de dossier	Pièce ou local
INSTITUT FRANCAIS DE RECHERCHE POUR L'EXPLOITATION DE LA MER	A319531187	R+1 - S155
Matériau	Date de prélèvement	Nom de l'opérateur
colle marron plinthe et enduit platreux - plinthe souple	24/02/2020	GRIMAUD Julien
Localisation		
Revêtement de murs n°1 - A		
Résultat amiante		
Absence d'amiante		
DESCRIPTION DU PRELEVEMENT :		
Objet		
colle marron plinthe et enduit platreux / plinthe souple		
DETAIL DES COUCHES DU PRELEVEMENT :		
Référence Couche	Description visuelle	Epaisseur (cm)
RAW PRODUCT	Matériau semi-dur (gris)	0
CUST 01	Matériau de type colle (jaune) ; matériau semi-dur de type enduit (blanc)	0
DETAIL DES RESULTATS :		
Référence Couche	PV analyse Amiante	Conclusion amiante
RAW PRODUCT	AR-20-NS-015267-01	Fibres d'amiante non détectées
CUST 01	AR-20-NS-015267-01	Fibres d'amiante non détectées

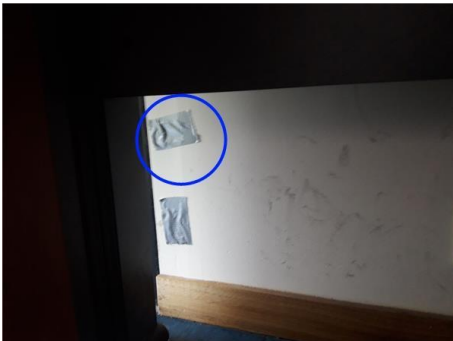
PRELEVEMENT : C028		
Emplacement

Nom du client	Numéro de dossier	Pièce ou local
INSTITUT FRANCAIS DE RECHERCHE POUR L'EXPLOITATION DE LA MER	A319531187	R+2 - S209 bis
Matériau	Date de prélèvement	Nom de l'opérateur
bande calicot et enduit platreux - Peinture	22/06/2020	GRIMAUD Julien
Localisation		
Cloisons - A		
Résultat amiante		
Absence d'amiante		
Commentaires		
idem B37		
DESCRIPTION DU PRELEVEMENT :		
Objet		
bande calicot et enduit platreux / Peinture		
DETAIL DES COUCHES DU PRELEVEMENT :		
Référence Couche	Description visuelle	Epaisseur (cm)
RAW PRODUCT	Matériau de type peinture (blanc) ; matériau semi-dur de type plâtre (blanc) ; matériau souple fibreux de type papier, carton (marron) en traces	0
CUST 01	Matériau souple fibreux de type papier, carton (marron)	0
DETAIL DES RESULTATS :		
Référence Couche	PV analyse Amiante	Conclusion amiante
RAW PRODUCT	AR-20-NS-029766-01	Fibres d'amiante non détectées

CUST 01	AR-20-NS-029766-01	Fibres d'amiante non détectées

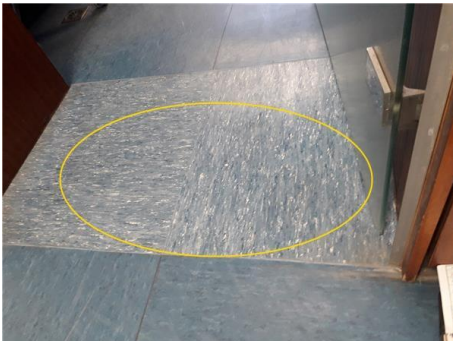
PRELEVEMENT : A035		
Emplacement

Nom du client	Numéro de dossier	Pièce ou local
INSTITUT FRANCAIS DE RECHERCHE POUR L'EXPLOITATION DE LA MER	A319531187	R+1 - S172
Matériau	Date de prélèvement	Nom de l'opérateur
colle de revêtement, ragréage - Sol souple bleu clair	24/02/2020	GRIMAUD Julien
Localisation		
Sol - A		
Résultat amiante		
Absence d'amiante		
DESCRIPTION DU PRELEVEMENT :		
Objet		
colle de revêtement, ragréage / Sol souple bleue clair		
DETAIL DES COUCHES DU PRELEVEMENT :		
Référence Couche	Description visuelle	Epaisseur (cm)
CUST 01	Matériau de type colle (jaune) ; matériau semi-dur de type ragréage (gris)	0
RAW PRODUCT	Matériau souple de type revêtement de sol (bleu) + (blanc)	0
DETAIL DES RESULTATS :		
Référence Couche	PV analyse Amiante	Conclusion amiante
CUST 01	AR-20-NS-015267-01	Fibres d'amiante non détectées
RAW PRODUCT	AR-20-NS-015267-01	Fibres d'amiante non détectées

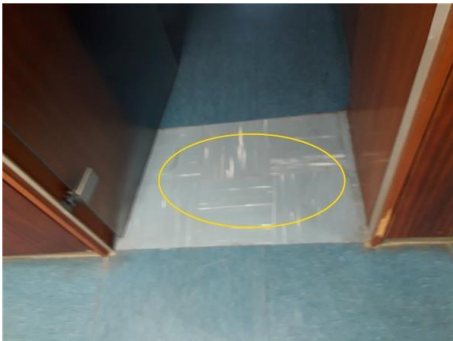
PRELEVEMENT : A036		
Emplacement

Nom du client	Numéro de dossier	Pièce ou local
INSTITUT FRANCAIS DE RECHERCHE POUR L'EXPLOITATION DE LA MER	A319531187	R+1 - S174
Matériau	Date de prélèvement	Nom de l'opérateur
colle de revêtement, ragréage - Sol souple bleu clair	24/02/2020	GRIMAUD Julien
Localisation		
Sol - A		
Résultat amiante		
Absence d'amiante		
DESCRIPTION DU PRELEVEMENT :		
Objet		
colle de revêtement, ragréage / Sol souple bleue clair		
DETAIL DES COUCHES DU PRELEVEMENT :		
Référence Couche	Description visuelle	Epaisseur (cm)
CUST 01	Matériau de type colle (jaune) ; matériau semi-dur de type ragréage (gris) ; matériau semi-dur de type plâtre (blanc)	0
RAW PRODUCT	Matériau souple de type revêtement de sol (bleu)	0
DETAIL DES RESULTATS :		
Référence Couche	PV analyse Amiante	Conclusion amiante
CUST 01	AR-20-NS-015267-01	Fibres d'amiante non détectées
RAW PRODUCT	AR-20-NS-015267-01	Fibres d'amiante non détectées

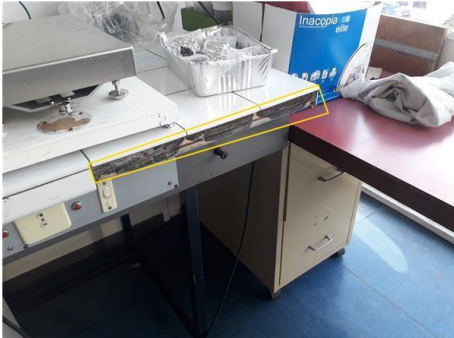
PRELEVEMENT : B040		
Emplacement

Nom du client	Numéro de dossier	Pièce ou local
INSTITUT FRANCAIS DE RECHERCHE POUR L'EXPLOITATION DE LA MER	A319531187	R+2 - S218
Matériau	Date de prélèvement	Nom de l'opérateur
Colle et joint de faïence sur paillasse - Faïence	24/02/2020	GRIMAUD Julien
Localisation		
paillasse laboratoire n°1 - A		
Résultat amiante		
Absence d'amiante		
DESCRIPTION DU PRELEVEMENT :		
Objet		
Colle et joint de faïence sur paillasse / Faïence		
DETAIL DES COUCHES DU PRELEVEMENT :		
Référence Couche	Description visuelle	Epaisseur (cm)
RAW PRODUCT	Matériau dur de type ciment-colle (gris)	0
DETAIL DES RESULTATS :		
Référence Couche	PV analyse Amiante	Conclusion amiante
RAW PRODUCT	AR-20-NS- 015451-01	Fibres d'amiante non détectées

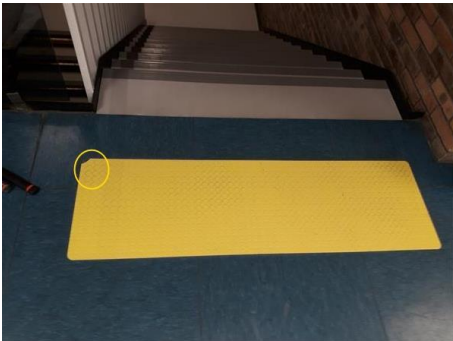
PRELEVEMENT : A049		
Emplacement

Nom du client	Numéro de dossier	Pièce ou local
INSTITUT FRANCAIS DE RECHERCHE POUR L'EXPLOITATION DE LA MER	A319531187	R+2 - S200 Circulation
Matériau	Date de prélèvement	Nom de l'opérateur
colle bande anti dérapante - revêtement anti dérapant	24/02/2020	GRIMAUD Julien
Localisation		
Revêtement de sol escalier - A		
Résultat amiante		
Absence d'amiante		
DESCRIPTION DU PRELEVEMENT :		
Objet		
colle bande anti dérapante / revêtement anti dérapant		
DETAIL DES COUCHES DU PRELEVEMENT :		
Référence Couche	Description visuelle	Epaisseur (cm)
RAW PRODUCT	Matériau souple de type revêtement de sol (jaune)	0
CUST 01	Matériau de type colle (transparent)	0
DETAIL DES RESULTATS :		
Référence Couche	PV analyse Amiante	Conclusion amiante
RAW PRODUCT	AR-20-NS- 015267-01	Fibres d'amiante non détectées
CUST 01	AR-20-NS- 015267-01	Fibres d'amiante non détectées

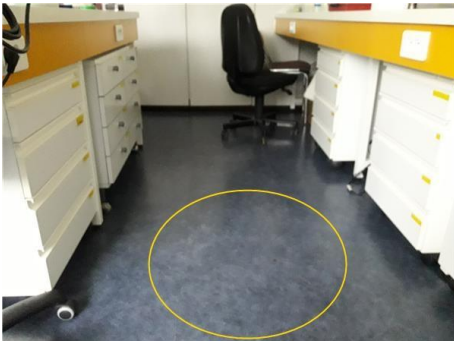
PRELEVEMENT : A057		
Emplacement

Nom du client	Numéro de dossier	Pièce ou local
INSTITUT FRANCAIS DE RECHERCHE POUR L'EXPLOITATION DE LA MER	A319531187	R+2 - S280
Matériau	Date de prélèvement	Nom de l'opérateur
colle de revêtement, ragréage - Sol souple violet	24/02/2020	GRIMAUD Julien
Localisation		
Sol - A		
Résultat amiante		
Absence d'amiante		
DESCRIPTION DU PRELEVEMENT :		
Objet		
colle de revêtement, ragréage / Sol souple violet		
DETAIL DES COUCHES DU PRELEVEMENT :		
Référence Couche	Description visuelle	Epaisseur (cm)
RAW PRODUCT	Matériau souple de type revêtement de sol (bleu)	0
CUST 01	Matériau de type colle (jaune) ; matériau semi-dur de type ragréage (gris)	0
DETAIL DES RESULTATS :		
Référence Couche	PV analyse Amiante	Conclusion amiante
RAW PRODUCT	AR-20-NS-015267-01	Fibres d'amiante non détectées
CUST 01	AR-20-NS-015267-01	Fibres d'amiante non détectées

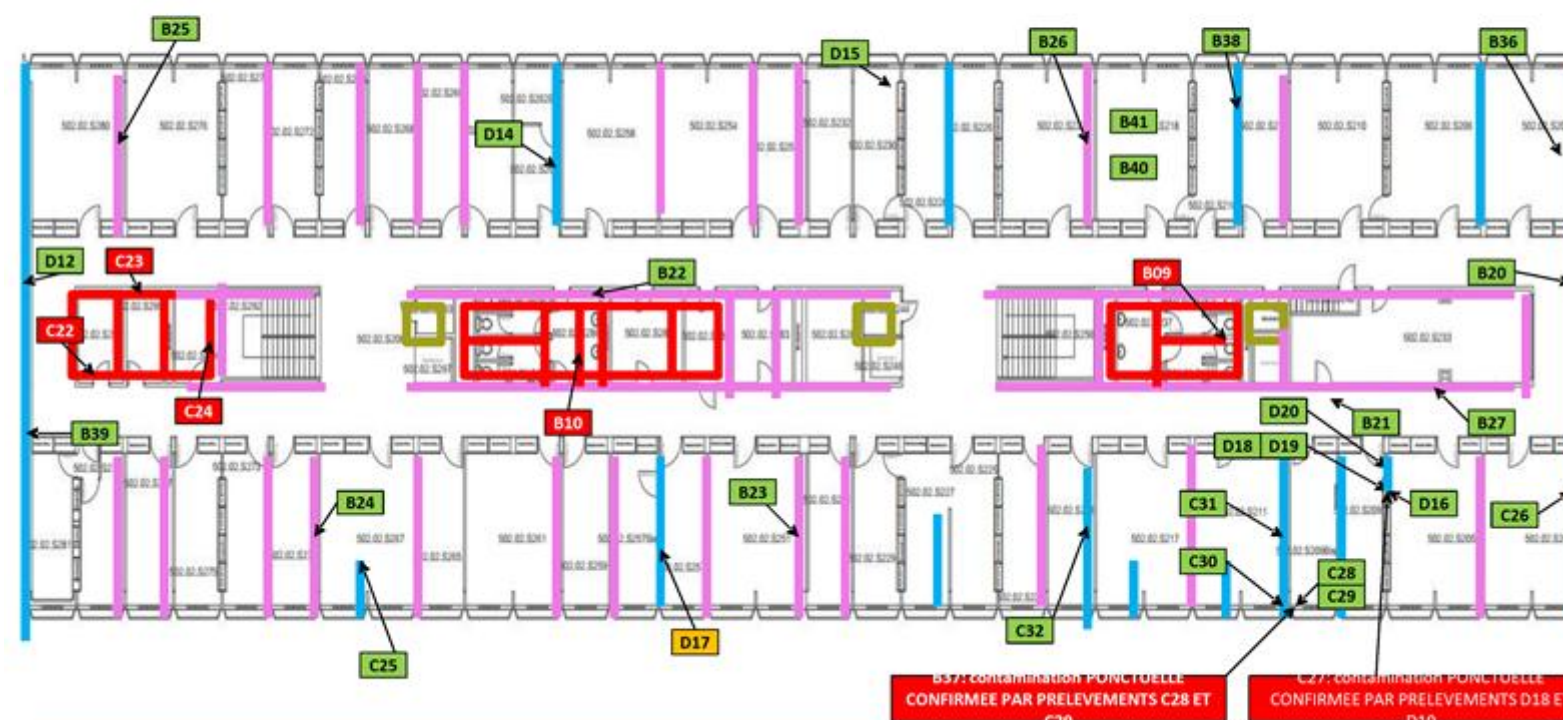
REPERAGES DES PRELEVEMENTS CLOISONS , 2^{ème} ETAGE BATIMENT 502

N°	Désignation du produit ou matériau	Localisation R+2	N° d'analyse
B9	COLLE BLANCHE DE FAIENCE ET ENDUIT BEIGE	WC S237- FAIENCE	AR-20-NS-015451-01-033
B10	COLLE BLANCHE DE FAIENCE ET ENDUIT BEIGE	WC S286- FAIENCE	AR-20-NS-015451-01-032
B20	BETON, ENDUIT PLATREUX ET PEINTURE	CIRCULATION S200 - MUR	AR-20-NS-015451-01-014
B21	BETON, ENDUIT PLATREUX ET PEINTURE	CIRCULATION S200 – CLOISON PLEINE	AR-20-NS-015451-01-013
B22	BETON, ENDUIT PLATREUX ET PEINTURE	CIRCULATION S200 – CLOISON PLEINE	AR-20-NS-015451-01-012
B23	BETON, ENDUIT PLATREUX ET PEINTURE	SALLE S251 – CLOISON PLEINE	AR-20-NS-015451-01-011
B24	BETON, ENDUIT PLATREUX ET PEINTURE	SALLE S271 – CLOISON PLEINE	AR-20-NS-015451-01-010
B25	BETON, ENDUIT PLATREUX ET PEINTURE	SALLE S276 – CLOISON PLEINE	AR-20-NS-015451-01-009
B26	BETON, ENDUIT PLATREUX ET PEINTURE	SALLE S222 – CLOISON PLEINE	AR-20-NS-015451-01-008
B27	ENDUIT PLATREUX ET PEINTURE	CIRCULATION S200 – COFFRAGE VERTICAL	AR-20-NS-015451-01-007

B36	BANDE CALICOT ET ENDUIT PLATREUX	SALLE S202 – CALICOT SUR DOUBLAGE	AR-20-NS-015451-01-006
B37	contamination PONCTUELLE BANDE CALICOT ET ENDUIT PLATREUX CONFIRMEE PAR PRELEVEMENTS C28 ET C29	SALLE S209bis – CALICOT CLOISON	AR-20-NS-015451-01-005
B38	BANDE CALICOT ET ENDUIT PLATREUX	SALLE S214 – CALICOT CLOISON	AR-20-NS-015451-01-004
B39	BANDE CALICOT ET ENDUIT PLATREUX	CIRCULATION S200 – CALICOT SUR DOUBLAGE	AR-20-NS-015451-01-001
B40	COLLE ET JOINT NOIR DE CARRELAGE SUR PAILLASSE	SALLE S218- PAILLASSE	AR-20-NS-015451-01-003
B41	COLLE ET JOINT NOIR DE CARRELAGE SUR PAILLASSE	SALLE S218- PAILLASSE	AR-20-NS-015451-01-002
C22	COLLE DE FAIENCE	SALLE 296 – FAIENCE	AR-20-NS-029766-01-022
C23	COLLE DE FAIENCE	SALLE 295 - FAIENCE	AR-20-NS-029766-01-023
C24	COLLE DE FAIENCE	SALLE 294 - FAIENCE	AR-20-NS-029766-01-024
C25	PEINTURE NOIRE SUR POTEAU METALLIQUE	SALLE S267- POTEAU	AR-20-NS-029766-01-025
C26	BANDE CALICOT LIAISON CLOISON	SALLE S201- BANDE CALICOT CLOISON	AR-20-NS-029766-01-026

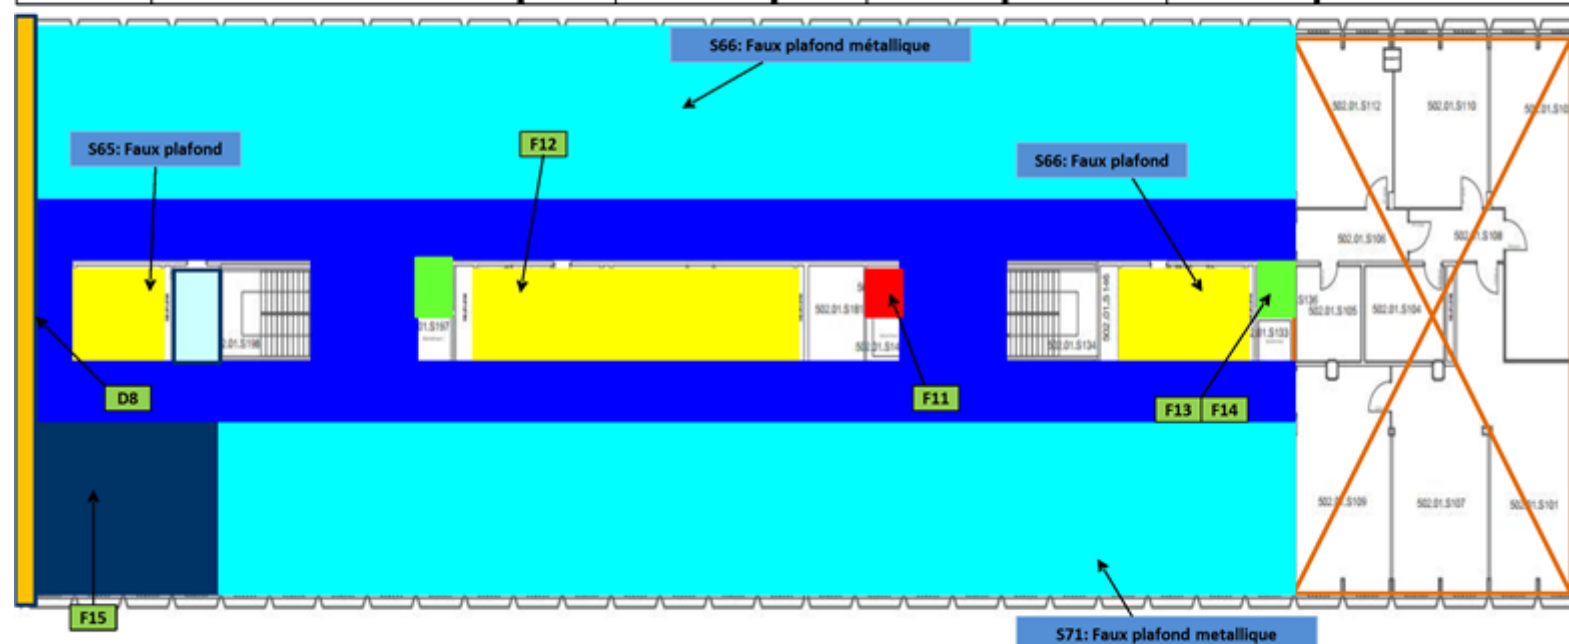
REPERAGES DES PRELEVEMENTS PLAFOND/ FAUX PLAFOND , 1^{er} ETAGE

N°	Désignation du produit ou matériau	Localisation R+1	N° d'analyse
F11	PLAQUE DE FAUX PLAFOND PLATREUX	LOCAL S144- FAUX PLAFOND	AR-20-NS-029670-01-011
F12	PLAQUE DE FAUX PLAFOND	SANITAIRES S190- FAUX PLAFOND	AR-20-NS-029670-01-012
F13	PEINTURE GRISE SUR HOURDIS BETON	LOCAL S136- PLAFOND	AR-20-NS-029670-01-013
F14	PEINTURE GRISE SUR POUTRE METALLIQUE	LOCAL S136- POUTRE PLAFOND	AR-20-NS-029670-01-014
F15	PEINTURE ET ENDUIT PLATREUX PLAFOND (PLAQUE DE PLÂTRE COUPE FEU)	SALLE S179- PLAFOND	AR-20-NS-029670-01-015
D8	FLOCAGE	CIRCULATION S100 - PLENUM	AR-20-NS-030954-01-008

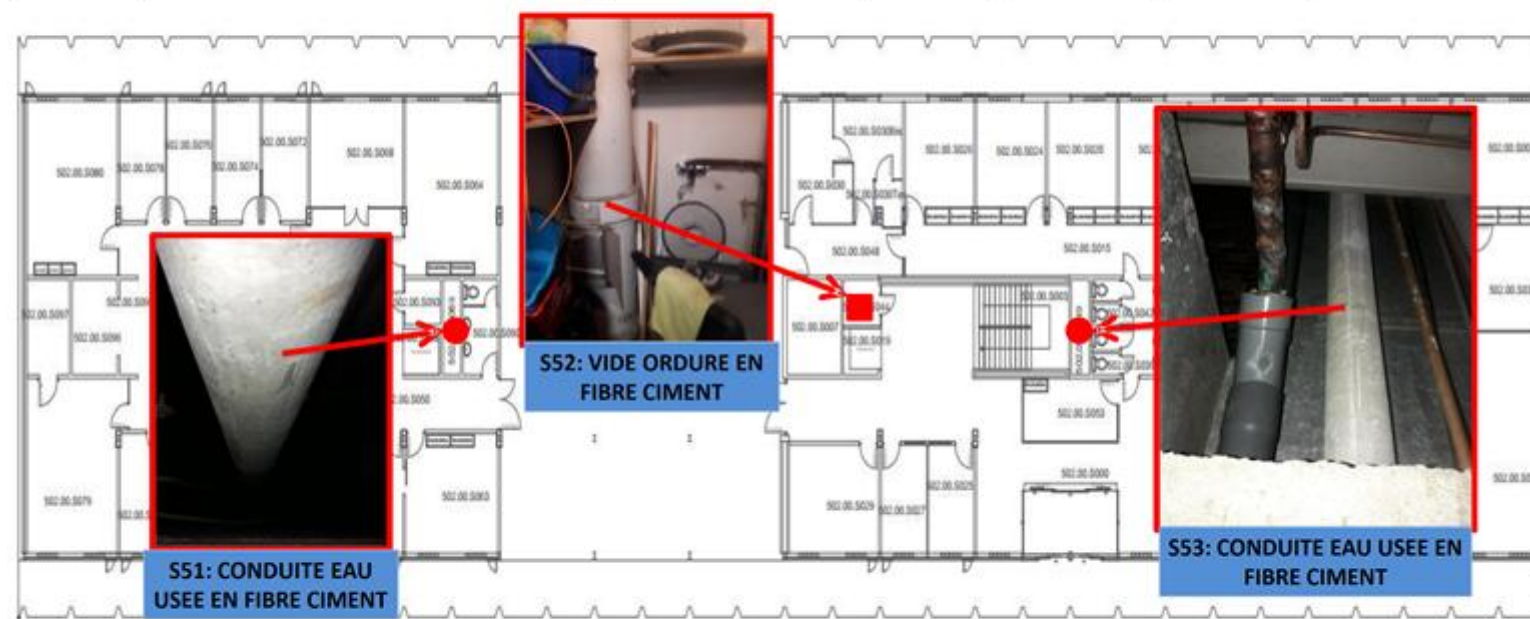
REPERAGES VISUEL GAINE FIBRE CIMENT, RDC IFREMER BATIMENT 502

DESSINATEUR	JULIEN GRIMAUD	<div style="background-color: red; width: 30px; height: 30px; display: flex; align-items: center; justify-content: center; margin: 5px;"></div> AUTRE CONDUIT EN FIBRE CIMENT					
TYPE DE RAPPORT	REPERAGE AVANT TRAVAUX						
INDICE	I:001

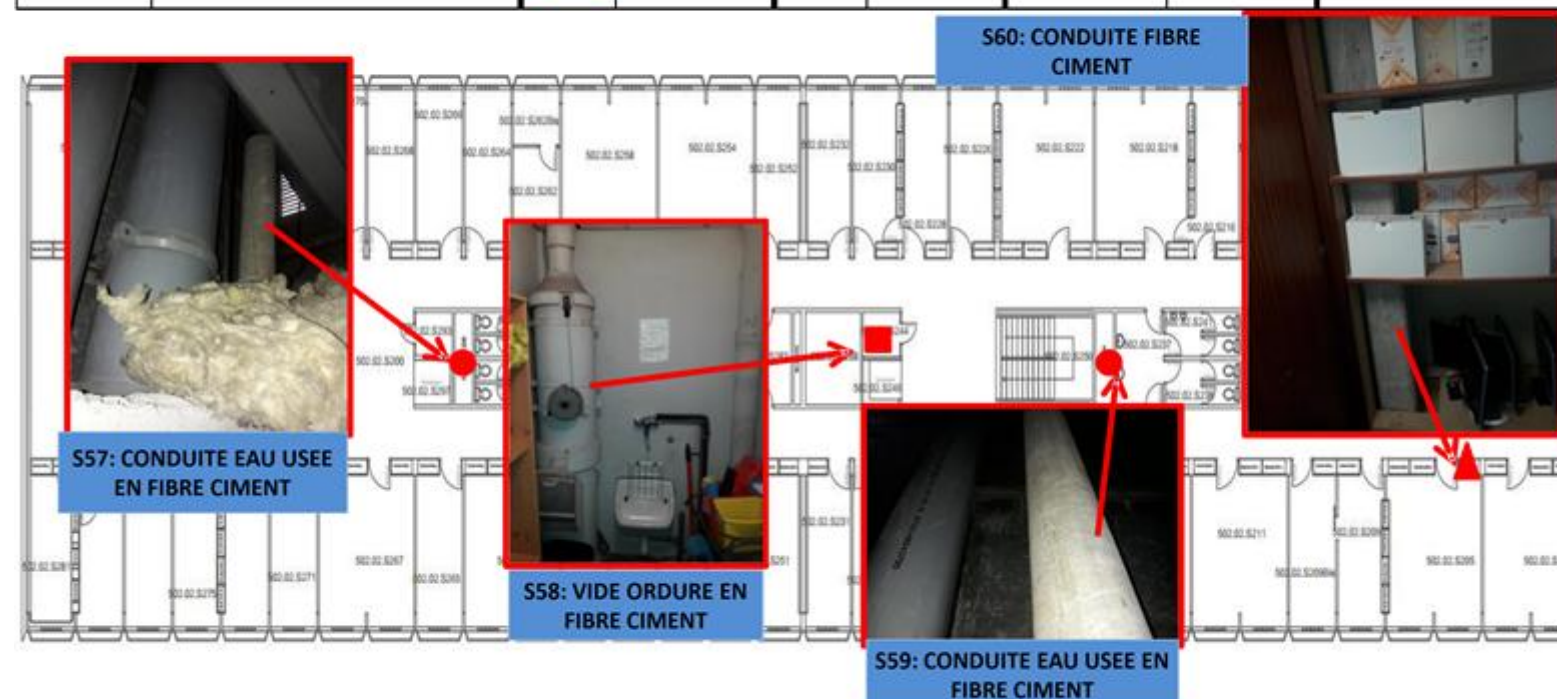
REPERAGES VISUEL GAINÉ FIBRE CIMENT, 2^{ème} ETAGE BATIMENT 502

REPERAGE DES PRELEVEMENTS IFREMER DU BATIMENT 502: 2 ^{ème} ETAGE GAINE FIBRE CIMENT		LEGENDE				<div><div><div>A</div><div>PRÉLÈVEMENT NÉGATIF</div></div><div><div>A</div><div>PRÉLÈVEMENT AVEC FIBRES D'AMIANTE DÉTECTÉES</div></div><div><div>S</div><div>SONDAGE</div></div></div>	
	DATE DE VISITE	24 FEVRIER 2020	 	DESCENTE D'EAU EN FIBRE CIMENT				
	RAPPORT N°	A319531187	 	VIDE ORDURE EN FIBRE CIMENT				
	DESSINATEUR	JULIEN GRIMAUD	 	AUTRE CONDUIT EN FIBRE CIMENT				
	TYPE DE RAPPORT	REPERAGE AVANT TRAVAUX						
INDICE	I:001

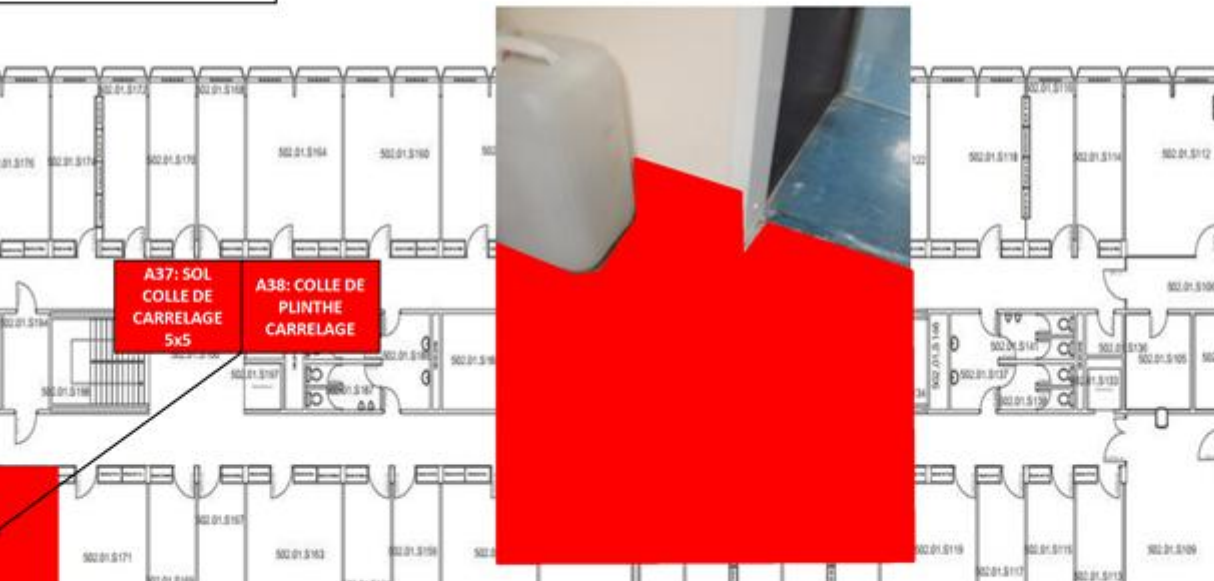
**COLLE DE SOL ET PLINTHE CARRELAGE GRIS 5x5
AVEC FIBRES D'AMIANTE DETECTEES**

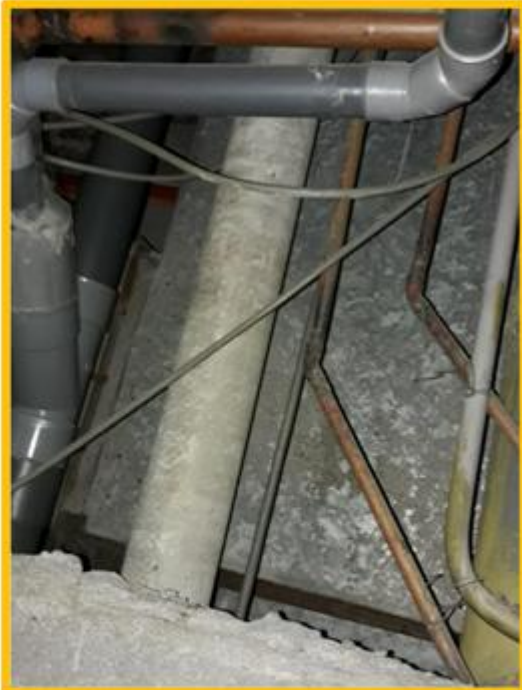
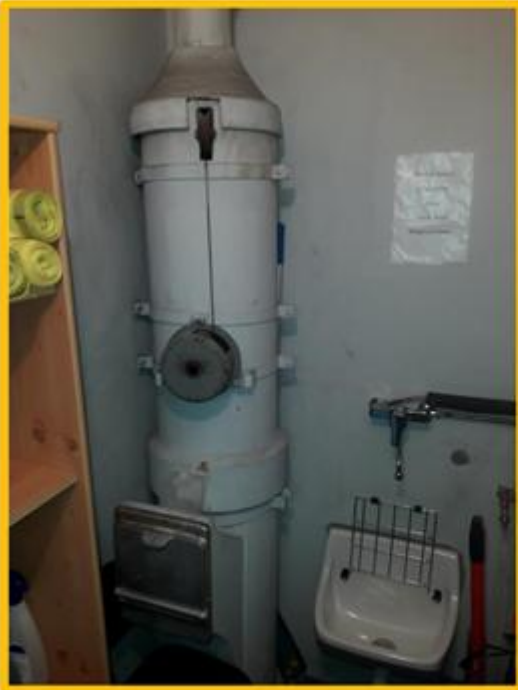
REPERAGES DES MATERIAUX ET PRODUITS
PROBABLEMENT AMIANTE IFREMER, BATIMENT 503:
CONDUITES ET GAINES
Des prélèvements devront être réalisés
