PERIMETRE DU REPERAGE IFREMER CURAGE BATIMENT 502
DATE DE VISITE	24 FEVRIER 2020
RAPPORT N°	A319531187
DESSINATEUR	JULIEN GRIMAUD
TYPE DE RAPPORT	REPERAGE AVANT TRAVAUX
INDICE	I:001
LEGENDE	
 	PERIMETRE DU REPERAGE
 	HORS PERIMETRE DU REPERAGE

**PERIMETRE
D'INTERVENTION SUR
« BATIMENT -502 »
CURAGE COMPLET DES
SOLS, CLOISONS
DOUBLAGES, FAUX
PLAFONDS, DU
BATIMENT DU RDC, R+1,
R+2, HORS FACADES,
MENUISERIES
EXTERIEURES, TOITURE,
SOUS SOL, ASCENSEURS
ET SALLES BLANCHE AU
R+1.**

PERIMETRE DU REPERAGE IFREMER CURAGE BATIMENT 502
DATE DE VISITE	24 FEVRIER 2020
RAPPORT N°	A319531187
DESSINATEUR	JULIEN GRIMAUD
TYPE DE RAPPORT	REPERAGE AVANT TRAVAUX
INDICE	I:001

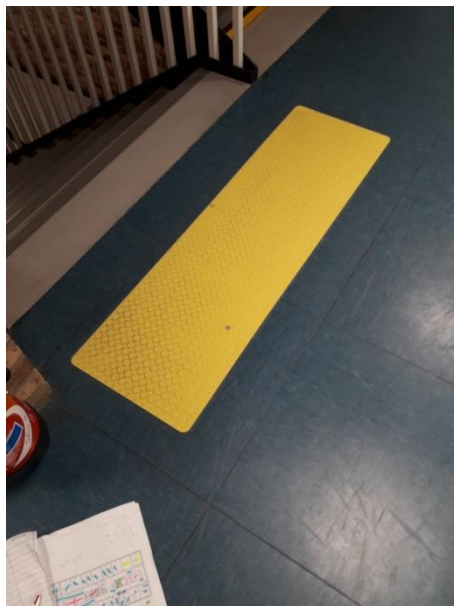
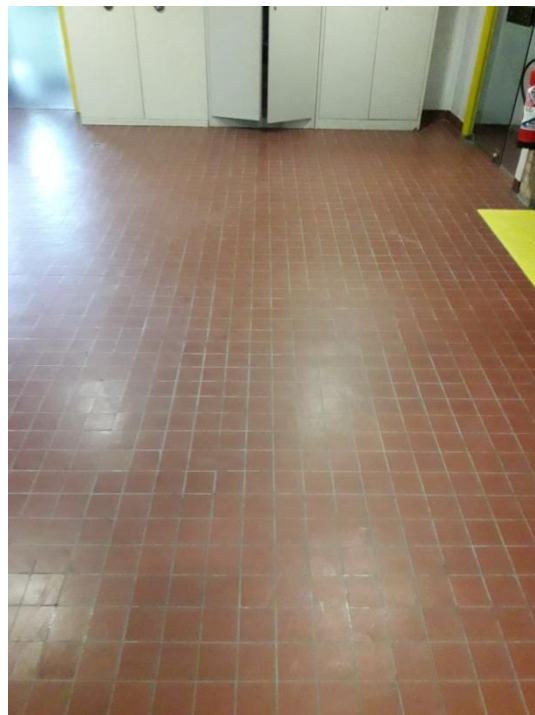
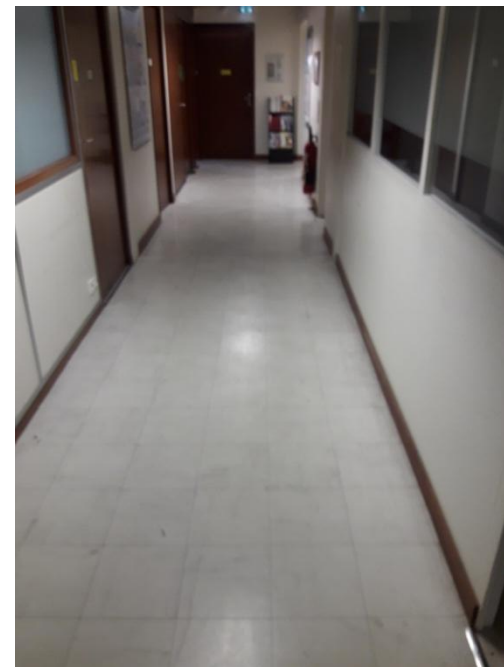
REPERAGE DES PRELEVEMENTS IFREMER DU BATIMENT 502: RDC SOL		LEGENDE						<div style="background-color: #90EE90; border: 1px solid black; padding: 2px; display: inline-block;">A</div> PRÉLÈVEMENT NÉGATIF
DATE DE VISITE	24 FEVRIER 2020	<div style="background-color: #D8BFD8; border: 1px solid black; display: inline-block; width: 20px; height: 10px;"></div>	DALLES DE SOL PVC ROUGE	<div style="background-color: #E0E0E0; border: 1px solid black; display: inline-block; width: 20px; height: 10px;"></div>	SOLS SOUPLE GRIS	<div style="background-color: #FFDAB9; border: 1px solid black; display: inline-block; width: 20px; height: 10px;"></div>	SOL SOUPLE NEZ DE MARCHE ET MARCHE	<div style="background-color: #FF0000; border: 1px solid black; padding: 2px; display: inline-block;">A</div> PRÉLÈVEMENT AVEC FIBRES D'AMIANTE DÉTECTÉES
RAPPORT N°	A319531187	<div style="background-color: #FFD700; border: 1px solid black; display: inline-block; width: 20px; height: 10px;"></div>	DALLES DE SOL BLANCHE COLLE NOIRE	<div style="background-color: #FF69B4; border: 1px solid black; display: inline-block; width: 20px; height: 10px;"></div>	SOL ET PLINTHE CARRELAGE ROUGE 10x10	<div style="background-color: #808080; border: 1px solid black; display: inline-block; width: 20px; height: 10px;"></div>	BETON DE SOL	<div style="background-color: #ADD8E6; border: 1px solid black; padding: 2px; display: inline-block;">S</div> SONDAGE

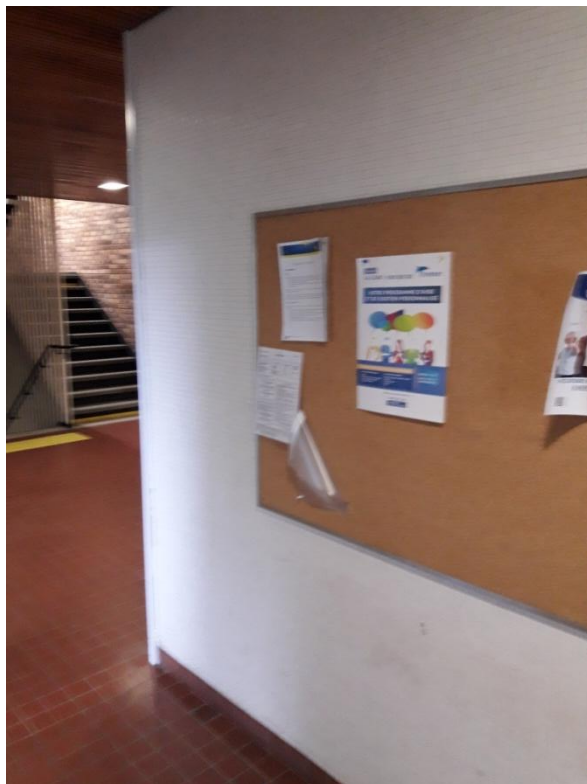
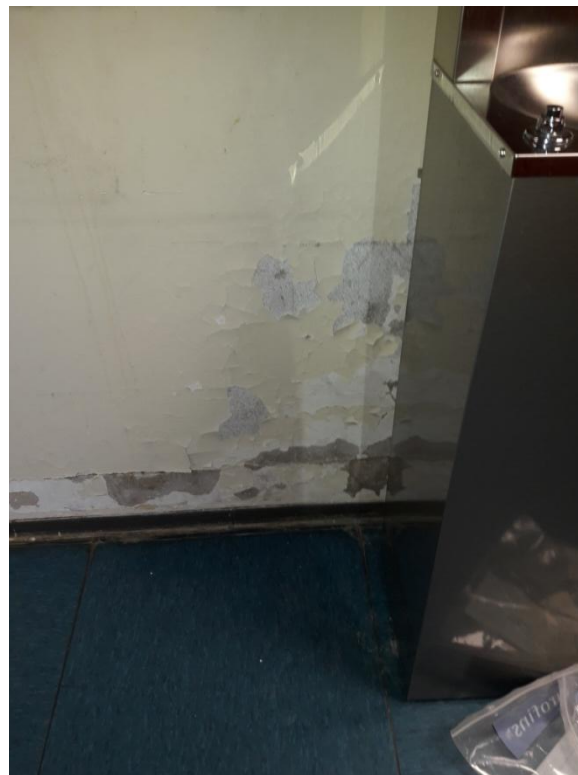
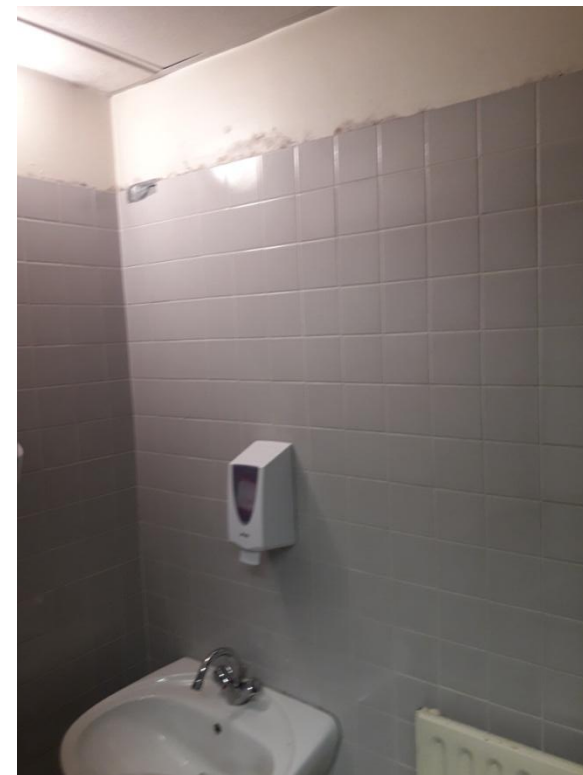
REPERAGE DES PRELEVEMENTS IFREMER DU BATIMENT 502: RDC <u>CLOISONS/ MURS/ POTEAUX/</u> <u>RADIATEURS</u>	LEGENDE						<div><div>A</div><div>PRÉLEVEMENT NÉGATIF</div></div>	
	DATE DE VISITE	24 FEVRIER 2020

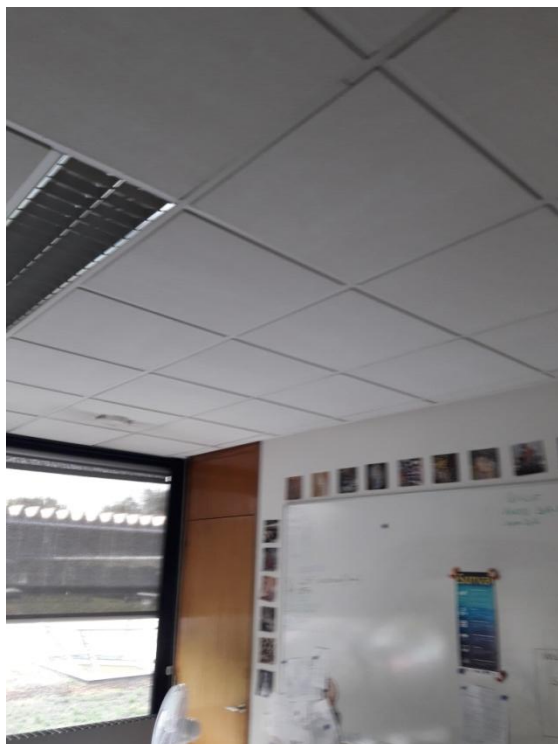
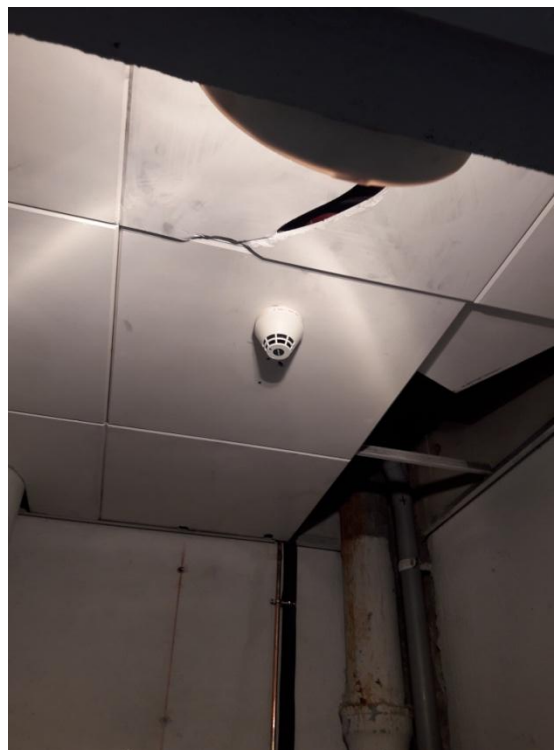
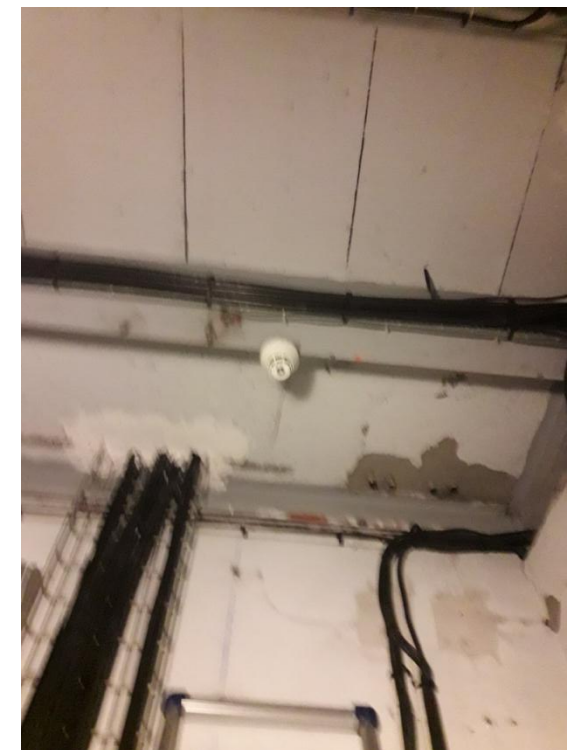
REPERAGE DES PRELEVEMENTS IFREMER DU BATIMENT 502: RDC <u>PLAFOND/ FAUX PLAFOND</u>	LEGENDE						<div><div>A</div><div>PRÉLEVEMENT NÉGATIF</div></div>	
	DATE DE VISITE	24 FEVRIER 2020	<div></div>	PLAQUES DE FAUX PLAFOND	<div></div>	LAME METALLIQUE DE FAUX PLAFOND	<div></div>	ENDUIT CIMENT	<div><div>A</div><div>PRÉLEVEMENT AVEC FIBRES D'AMIANTE DÉTECTÉES</div></div>
	RAPPORT N°	A319531187	<div></div>	LAMBRIS BOIS LAMES LARGE	<div></div>	PLAFOND HOURDIS PEINT	<div></div>	ENDUIT PLATREUX	<div><div>S</div><div>SONDAGE</div></div>
	DESSINATEUR	JULIEN GRIMAUD	<div></div>	LAMBRIS BOIS PEINT EN BLANC LAME S FINES	<div></div>	PLAQUES DE FAUX PLAFOND METALLIQUE			
	TYPE DE RAPPORT	REPERAGE AVANT TRAVAUX							
INDICE	I:001

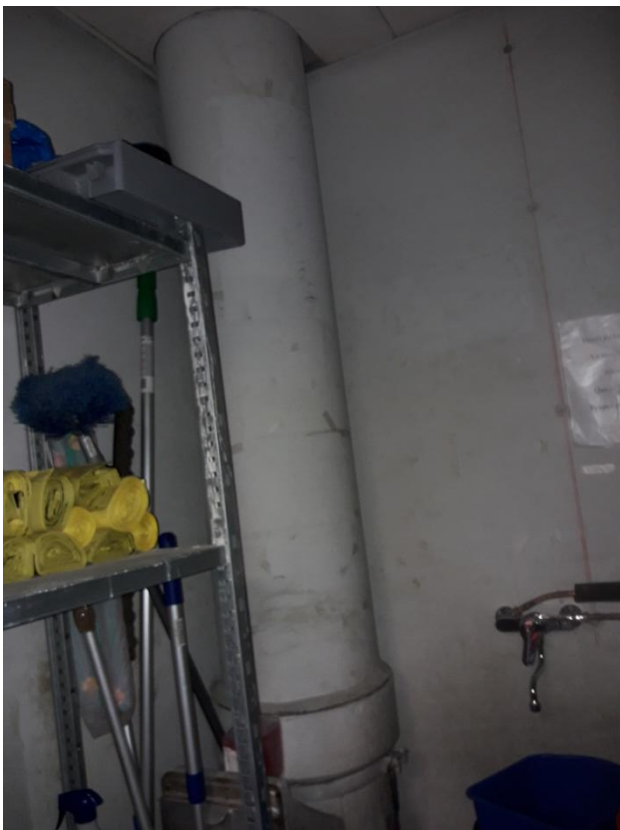
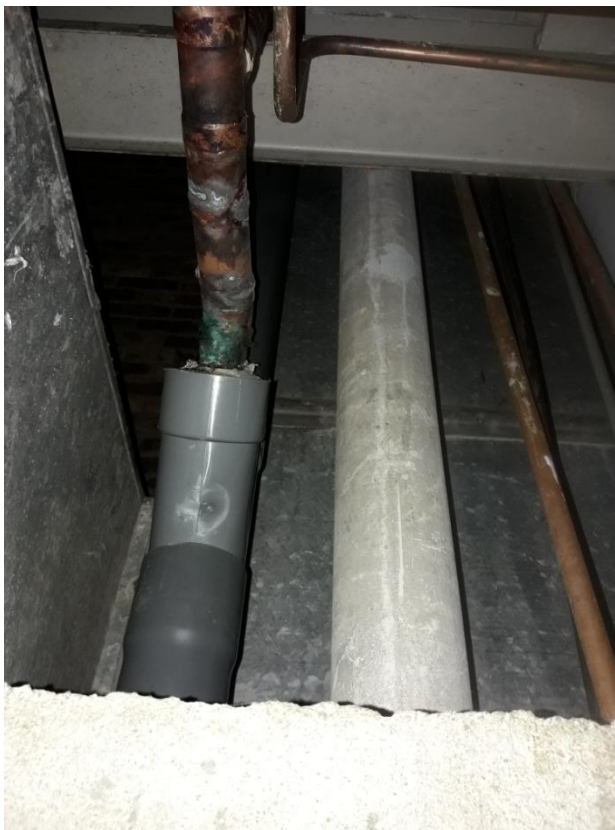
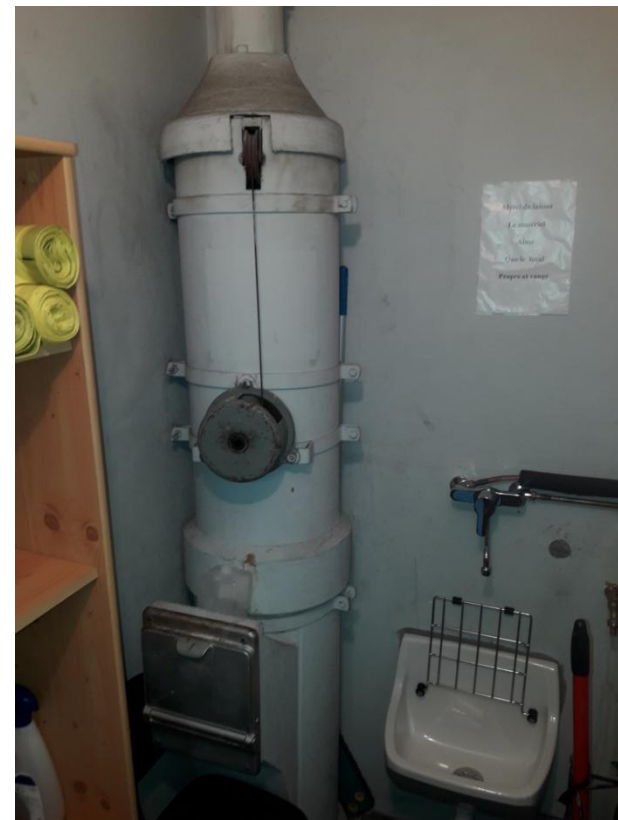
REPERAGE DES PRELEVEMENTS IFREMER DU BATIMENT 502: RDC GAINE FIBRE CIMENT	LEGENDE					<div>A</div> PRÉLEVEMENT NÉGATIF
	DATE DE VISITE	24 FEVRIER 2020	<div>○</div> DESCENTE D'EAU EN FIBRE CIMENT				<div>A</div> PRÉLEVEMENT AVEC FIBRES D'AMIANTE DÉTECTÉES
	RAPPORT N°	A319531187	<div>□</div> VIDE ORDURE EN FIBRE CIMENT				<div>S</div> SONDAGE
	DESSINATEUR	JULIEN GRIMAUD	<div>△</div> AUTRE CONDUIT EN FIBRE CIMENT				
	TYPE DE RAPPORT	REPERAGE AVANT TRAVAUX					
	INDICE	I:001

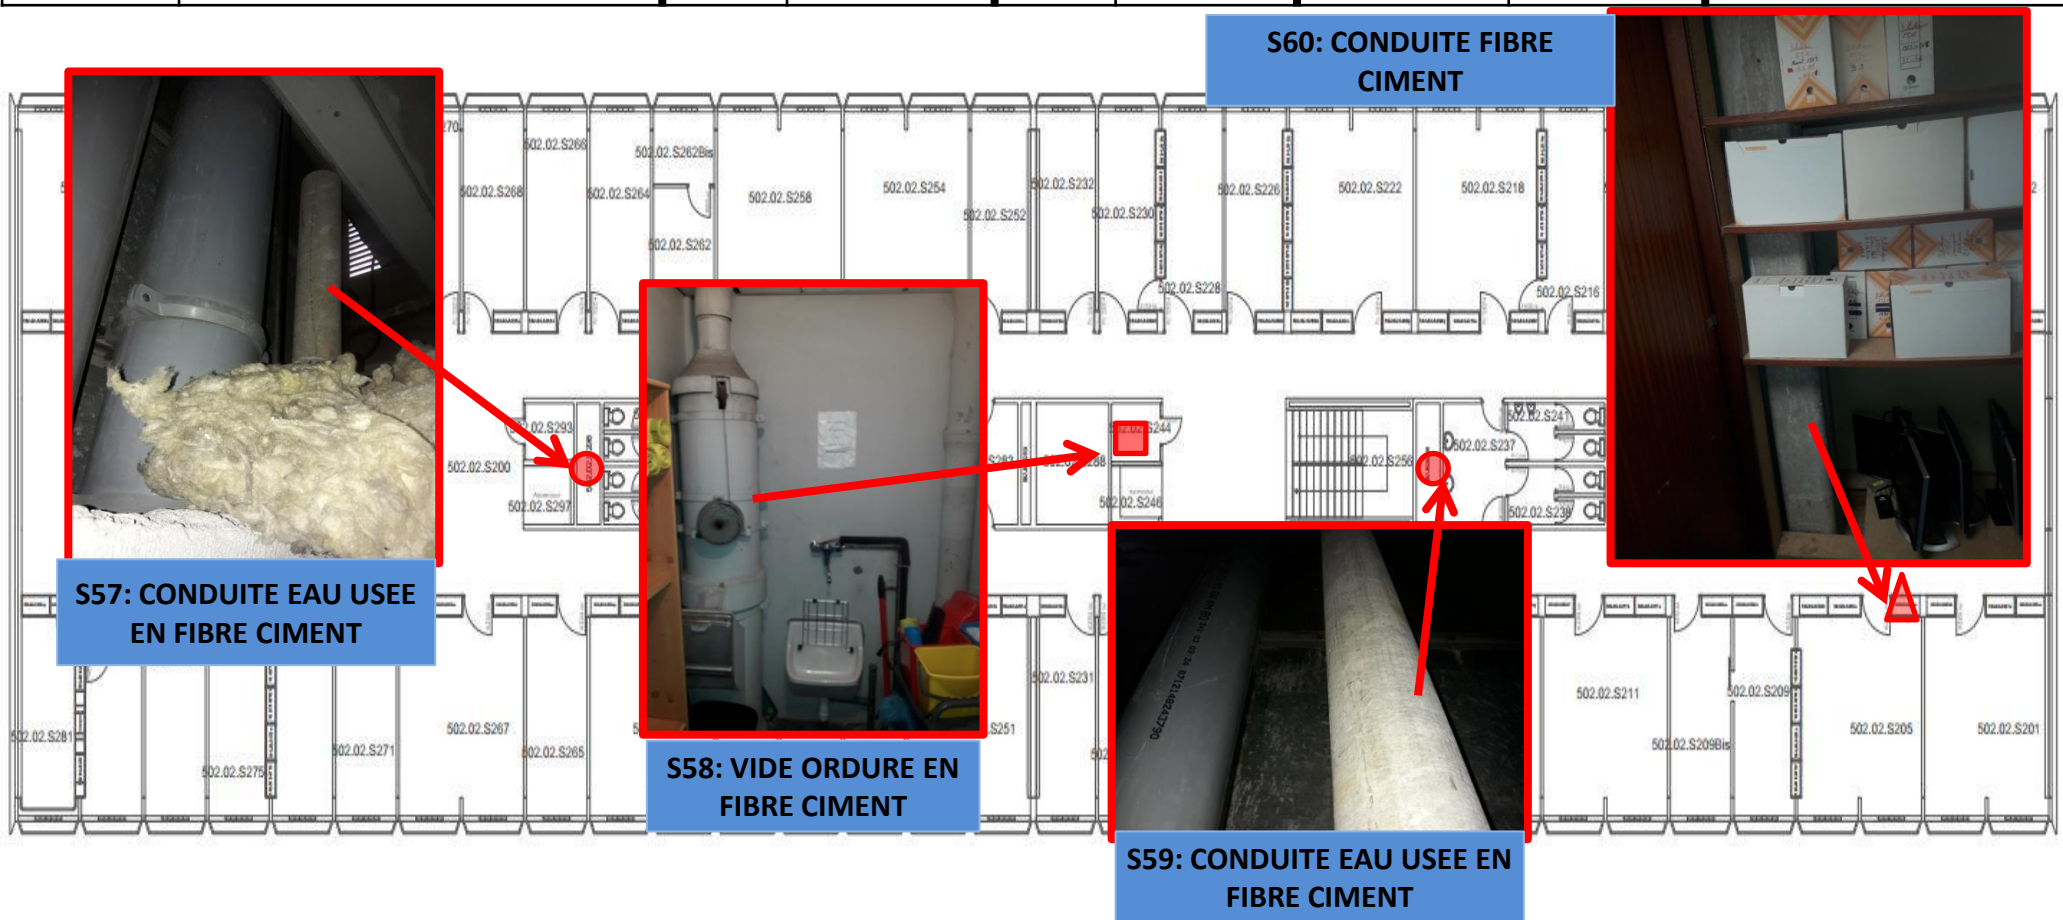
REPERAGES VISUEL GAINE FIBRE CIMENT, 2^{ème} ETAGE BATIMENT 502

REPERAGE DES PRELEVEMENTS	LEGENDE					<div> <div>A</div> <div>PRÉLEVEMENT NÉGATIF</div> </div>
	IFREMER DU BATIMENT 502: 2^{ème} ETAGE GAINE FIBRE CIMENT	<div> <div></div> <div>DESCENTE D'EAU EN FIBRE CIMENT</div> </div>					<div> <div>A</div> <div>PRÉLEVEMENT AVEC FIBRES D'AMIANTE DÉTECTÉES</div> </div>
	DATE DE VISITE	24 FEVRIER 2020	<div> <div></div> <div>VIDE ORDURE EN FIBRE CIMENT</div> </div>				<div> <div>S</div> <div>SONDAGE</div> </div>
	RAPPORT N°	A319531187	<div> <div></div> <div>AUTRE CONDUIT EN FIBRE CIMENT</div> </div>				
	DESSINATEUR	JULIEN GRIMAUD					
	TYPE DE RAPPORT	REPERAGE AVANT TRAVAUX					
	INDICE	I:001

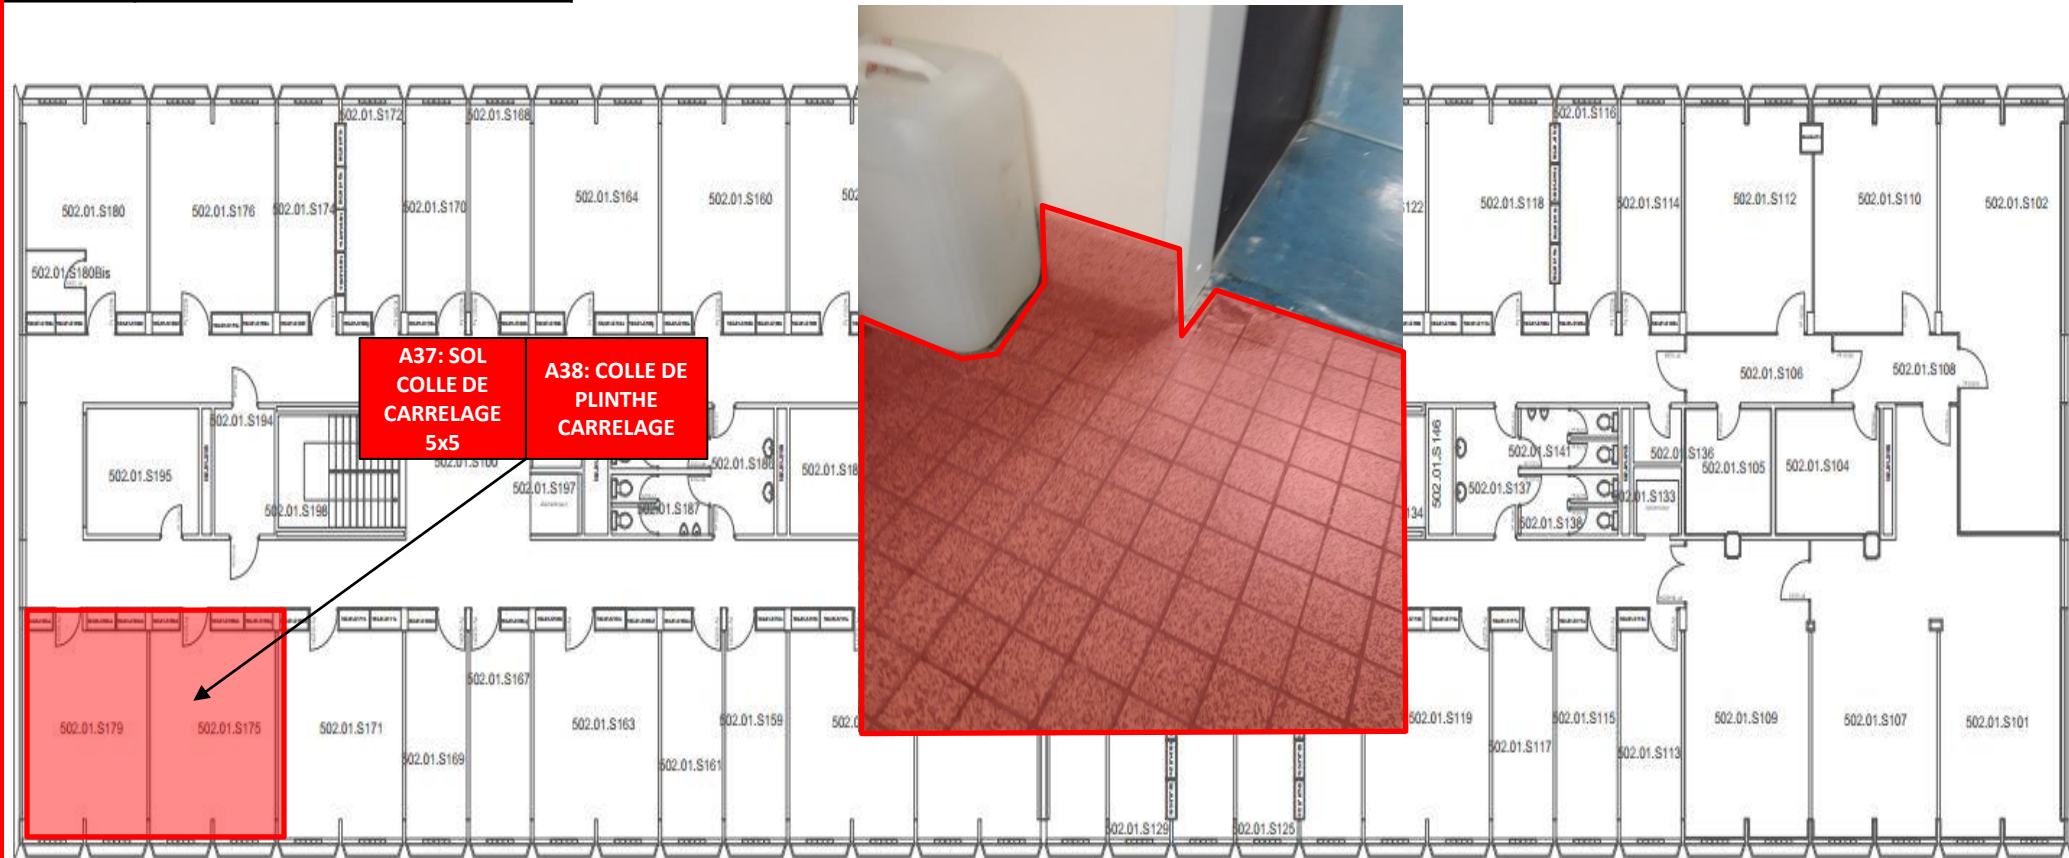
MURS/ CLOISONS: REPERAGES DES MATERIAUX ET PRODUITS AVEC FIBRE D'AMIANTE IFREMER, BATIMENT 503

N°	Désignation du produit ou matériau	Localisation R+1	N° d'analyse
A37	COLLE DE CARRELAGE GRIS/BLANC 5x5	SALLE S175 - SOL	AR-20-NS-015267-01-020
A38	COLLE DE PLINTHE CARRELAGE GRIS/BLANC	SALLE S175 - PLINTHE	AR-20-NS-015267-01-019

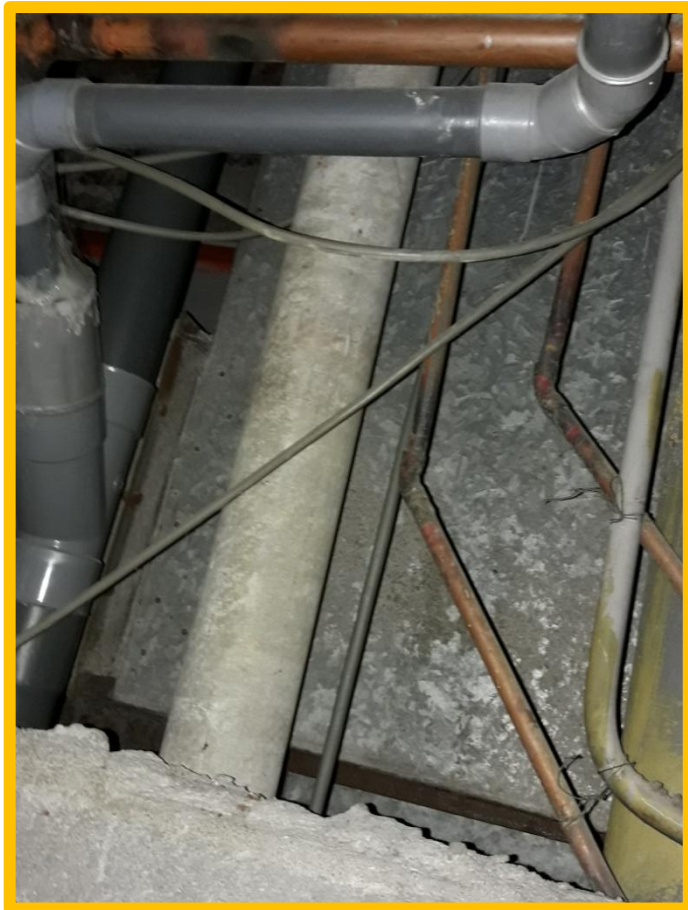
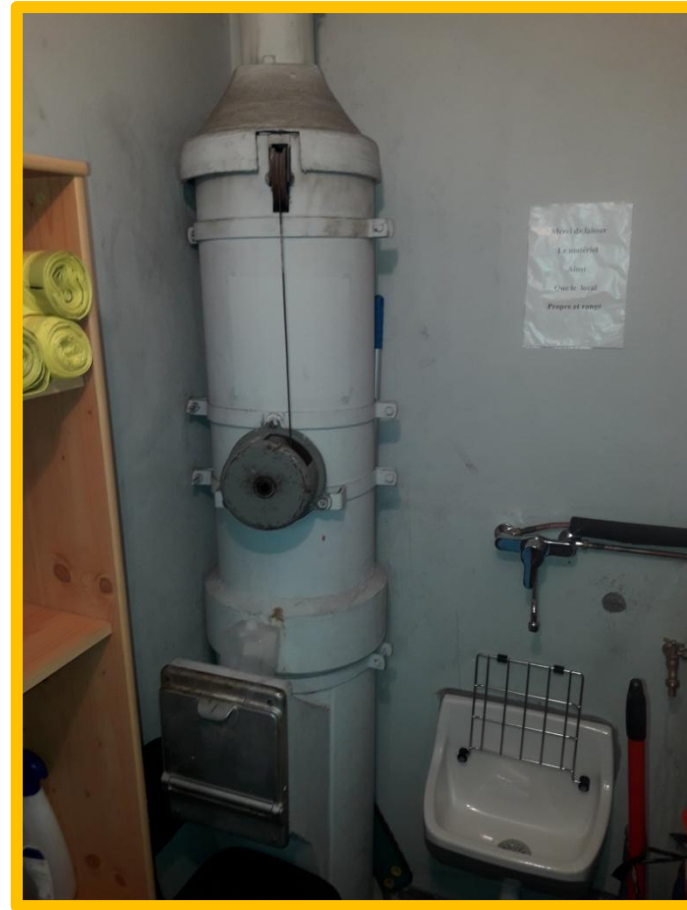
FIBRES D'AMIANTE DETECTÉES:
IFREMER
BATIMENT 502
CONDUITES EN FIBRE
CIMENT- RDC
