RAT immeubles batis (16 juillet
2019), Repérage Plomb avant
travaux ou démolition

Rapport de mission de repérage des matériaux et produits contenant de l'amiante avant réalisation de travaux dans un immeuble bâti

3 rue Georges Bourgoïn
21121 FONTAINE-LÈS-DIJON

1.4	REFERENCE DU PROGRAMME DE TRAVAUX DEFINI PAR LE DONNEUR D'ORDRE
Nature des travaux envisagés : Remplacement des deux ascenseurs et du monte charge à l'identique. Les murs autour des portes paliers sur l'ensemble des niveaux ne seront pas impactés par les travaux (pas de percement ou de dégradation prévue).

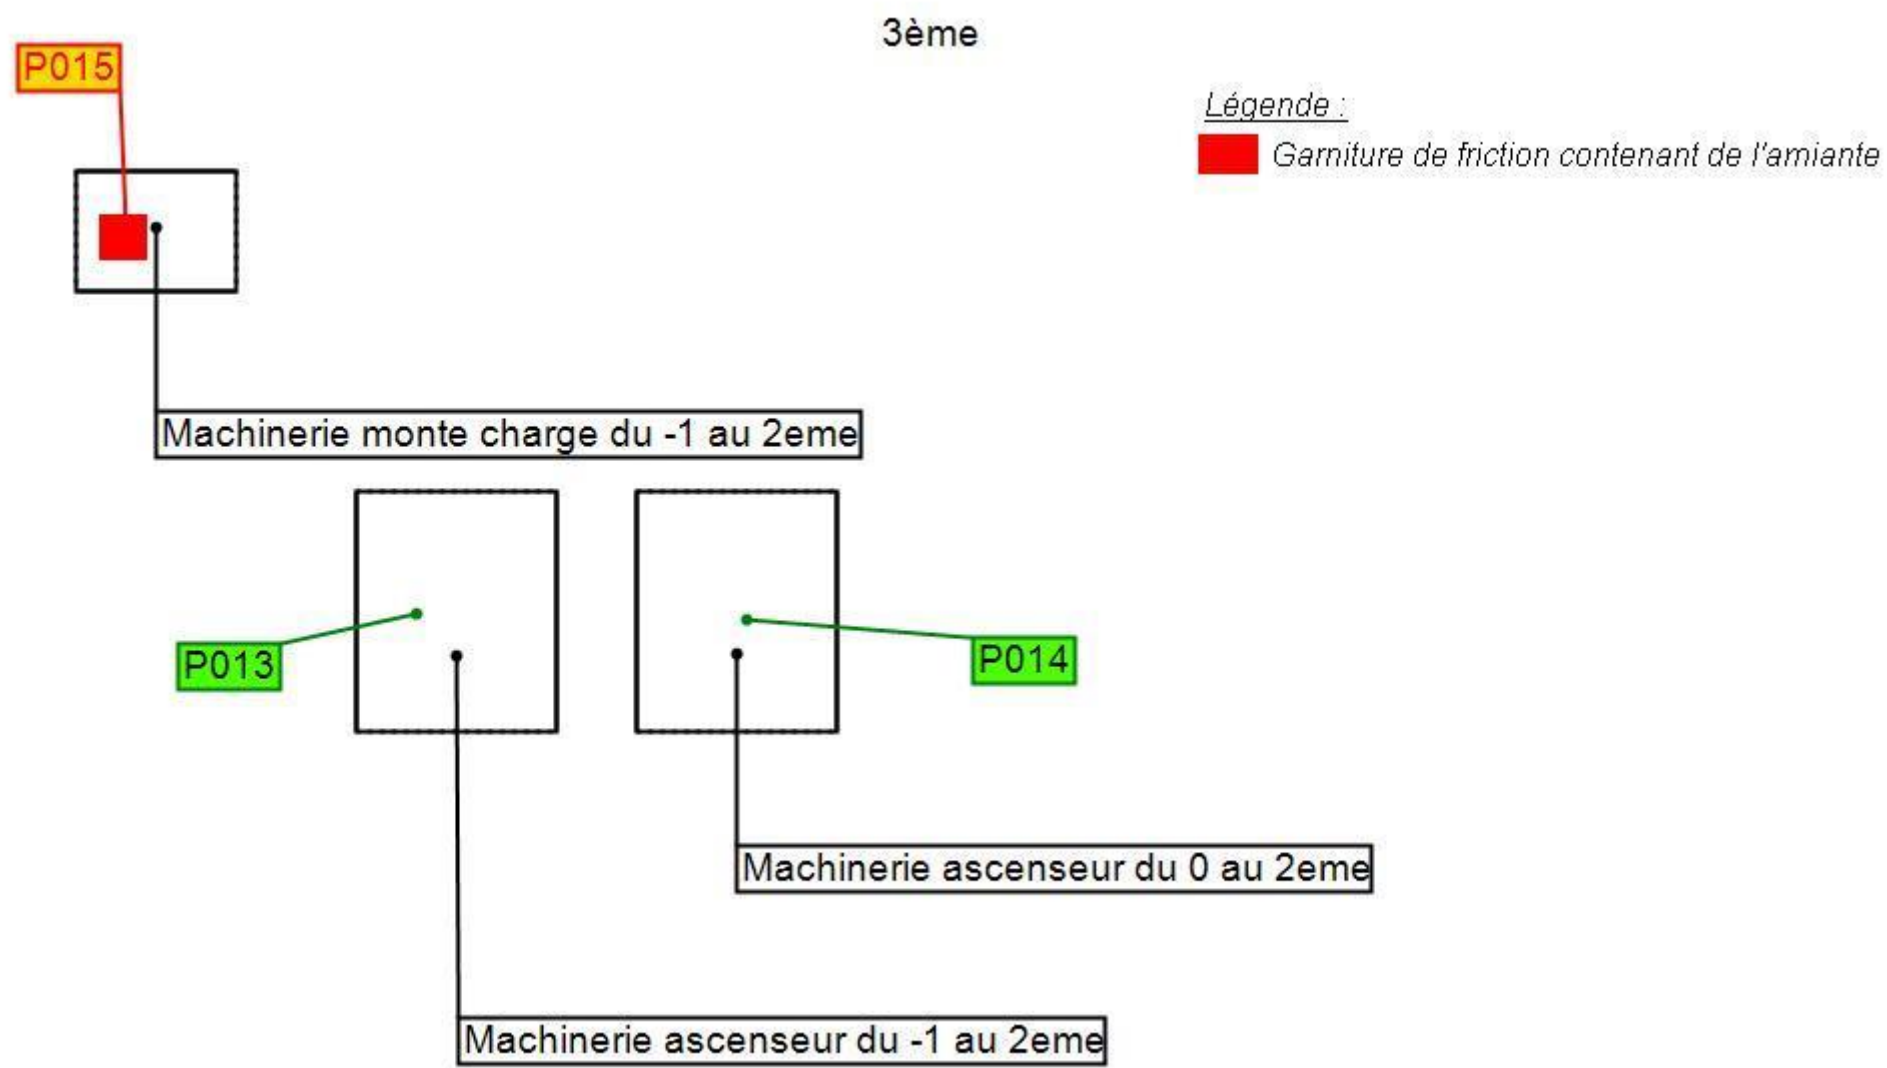
Etage	Local	Composant	Matériau / Produit	Critères(s) ayant permis de conclure	Réf sondage	Réf ZPSO
3ème	Machinerie monte charge du -1 au 2ème	Frein	Garniture de friction	Résultat d'analyse (P015)	S015	Z015
