# DOSSIER DE DIAGNOSTIC TECHNIQUE

**Référence : 002ER784737**  
A communiquer pour toute correspondance  
Réalisé le : 21/12/2023  
Référence mandataire : IB-D

Bâtiment D du site IUT BREST sur 2  
niveaux  
RUE DE LA GRANDIÈRE  
29200 BREST

## Rapport de repérage des matériaux et produits contenant de l'amiante avant réalisation de travaux dans un immeuble bâti

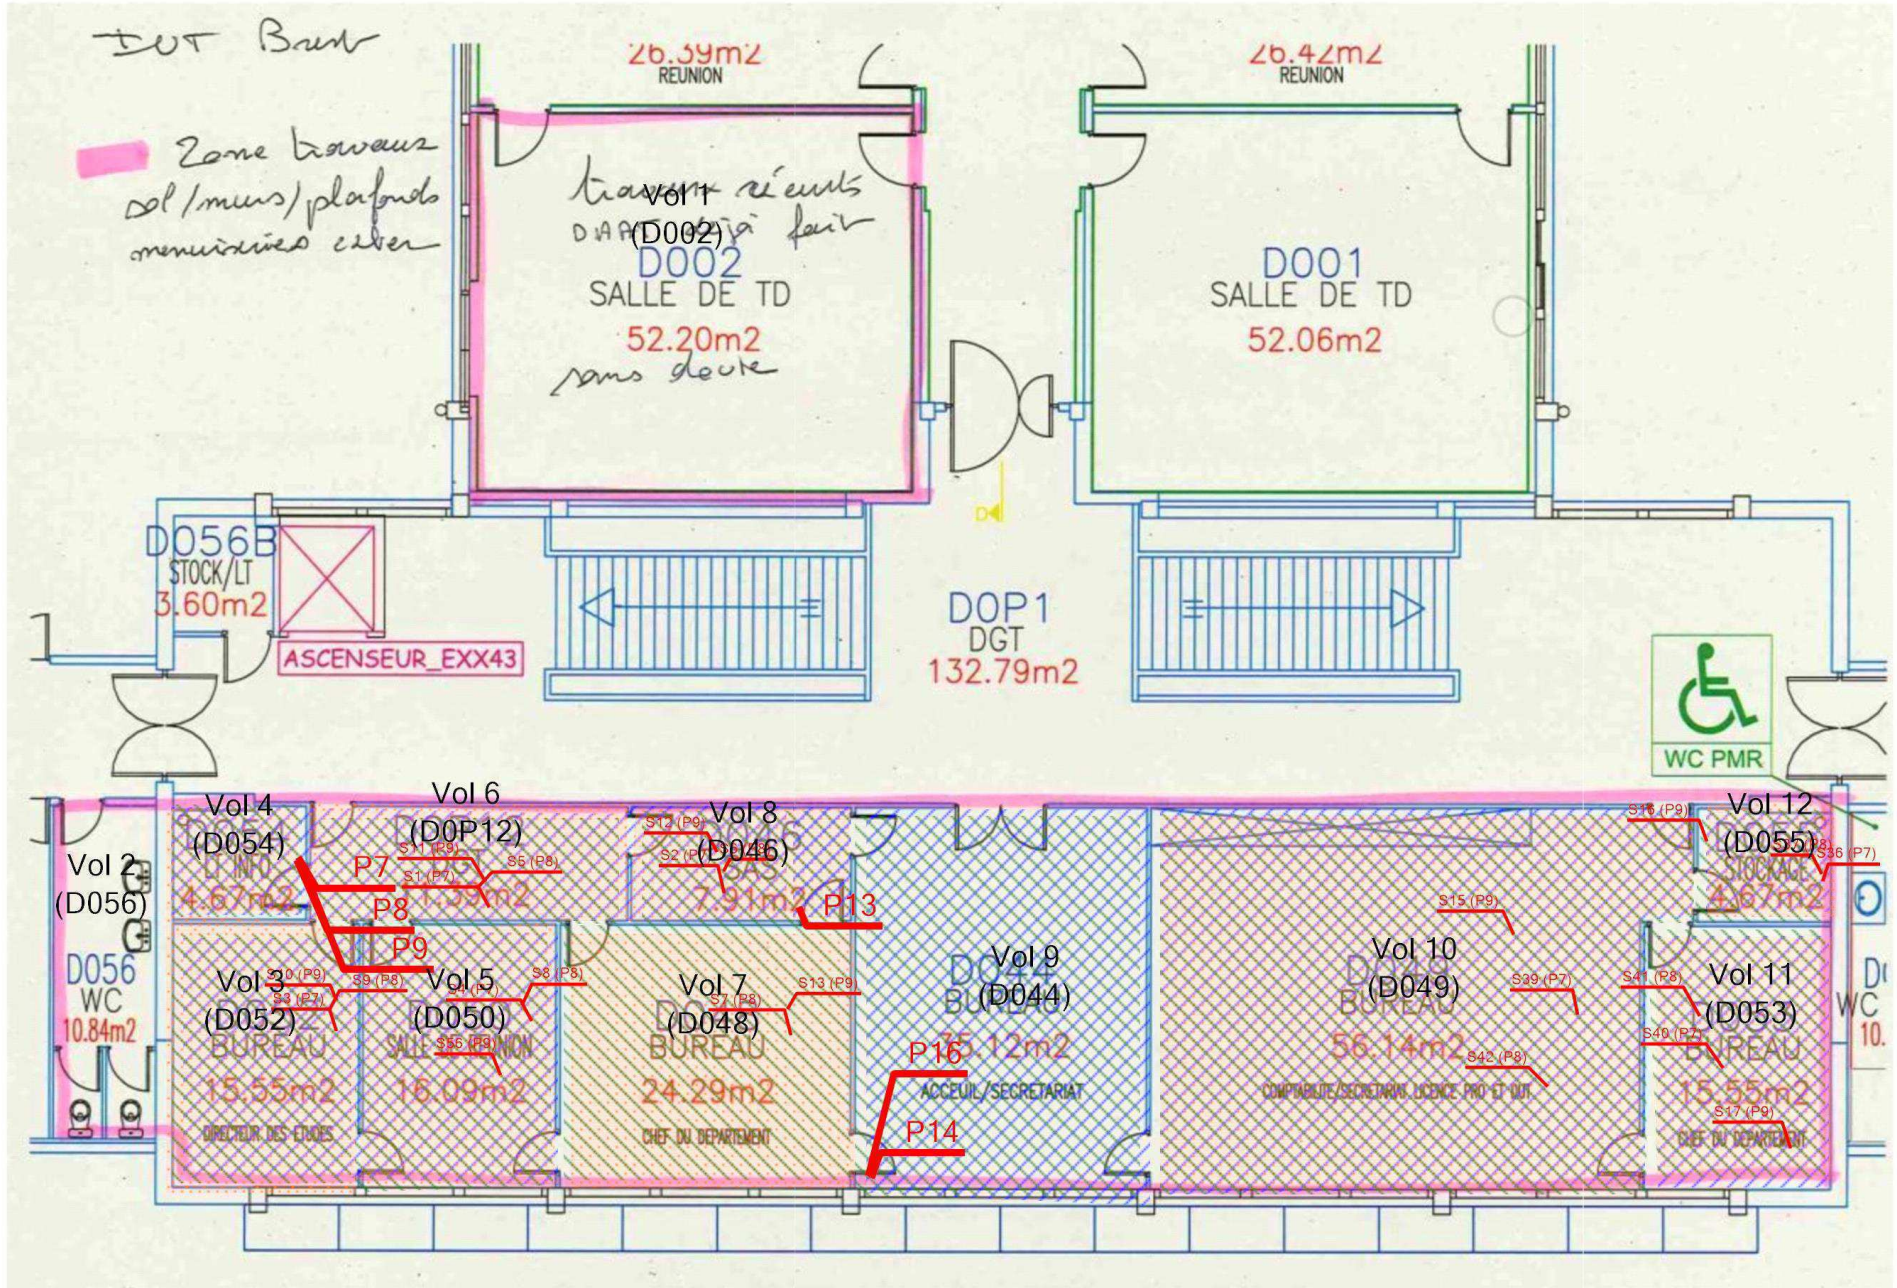
P9 : Colle bitumineuse noire

P8 : Dalle dure cassante grise, Colle bitumineuse noire
	P7 : Dalle dure cassante grise, Colle bitumineuse noire
	P14 : Dalle dure cassante beige + colle polymère jaune non séparable, Dalle dure cassante grise
	P16 : Ragréage
	P13 : Dalle dure cassante grise, Colle bitumineuse noire
	P9 : Colle bitumineuse noire
