## Rapport de mission de repérage des matériaux et produits contenant de l'amiante avant réalisation de travaux

Numéro de rapport	73184-152404 A
Propriétaire	Ministère de la Justice
Donneur d'ordre	Ministère de la Justice
Adresse de l'immeuble	8 rue Poitevin - Bâtiment Archives 33000 BORDEAUX
Type de bien	Bâtiment d'archives
Date de la commande	16/10/2023
La (ou les) date(s) d'exécution du repérage	06/03/2024
Date d'émission du rapport de repérage	20/03/2024
Référence du programme de travaux défini par le donneur d'ordre	Non communiquée

Extension et restructuration de la direction interrégionale de la protection judiciaire de jeunesse sud-ouest – DIRPJ-SO

DIAGNOSTIC – juin 2023

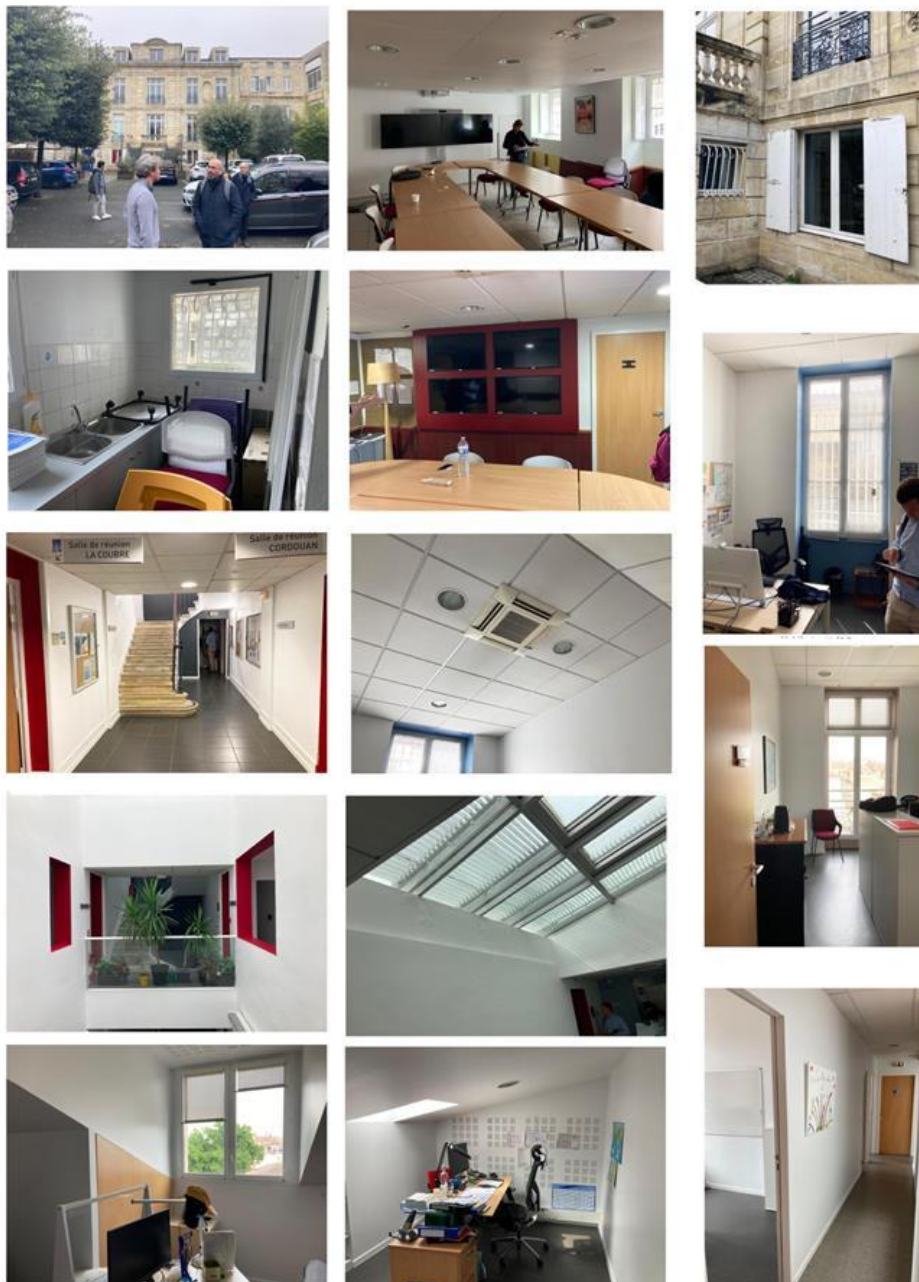
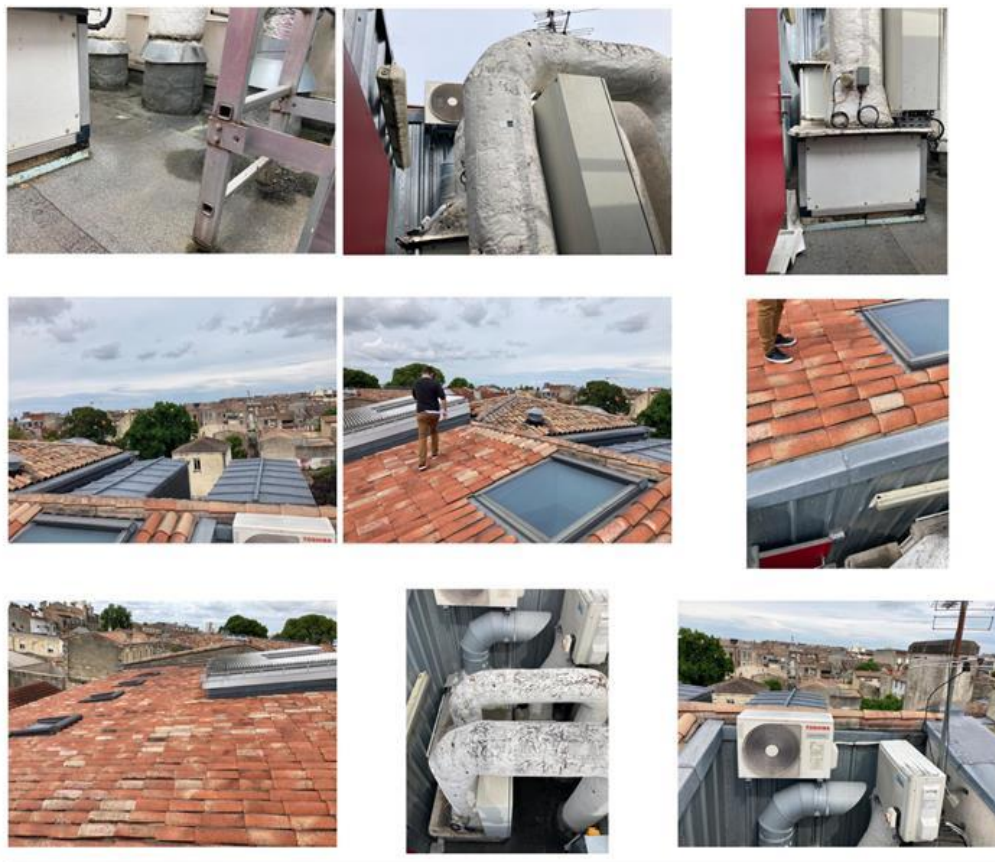
### Bâtiment 1 « principal »

## 02.40 - RELEVÉ PHOTOGRAPHIQUE – Etat des Lieux suite aux relevés sur site effectué en décembre 2022 et mai 2023

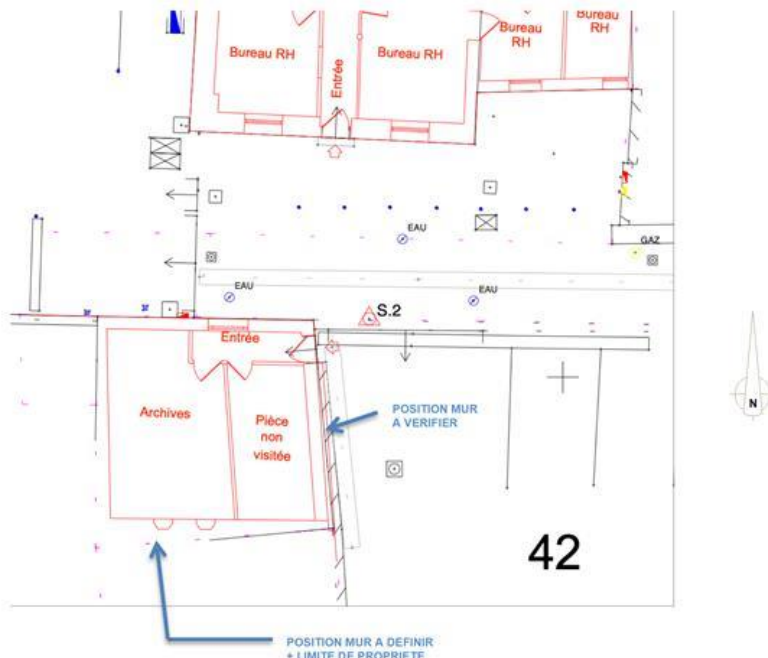
**Bâtiment 3 Archives :**

- Demande de précision sur la position exacte du mur en limite de propriété
- Façades Sud et Ouest sur voisins.

Il a été constaté une imprécision lors du récolement du plan topographique et du plan des intérieurs fournis par les 2 cabinets de géomètre.  
Il conviendra de procéder à une vérification auprès des 2 cabinets de géomètre.  
Les limites de propriété sur les murs sont à confirmer par le géomètre + transmettre les façades sud et est .
